## Jeep Compass Limited 4x4

EZ 08/2016 | Geländewagen | Benzin | Automatikgetriebe | 67.939km

Fahrzeug aufgenommen am: 29.07.2026

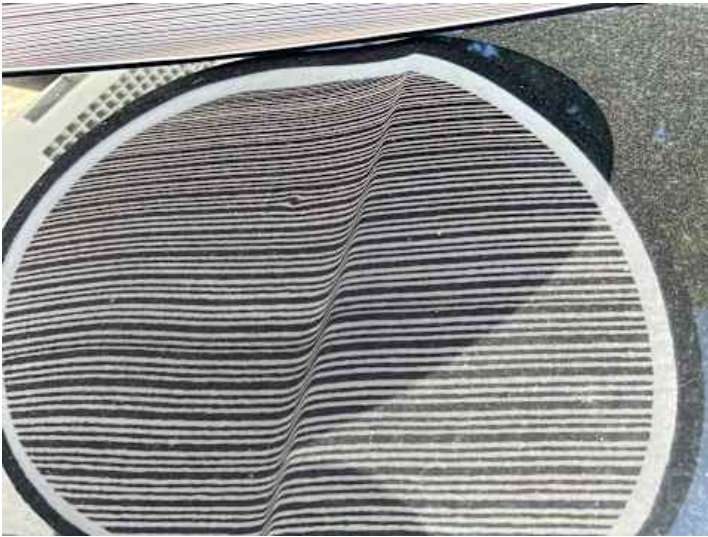
Motorhaube (Delle)

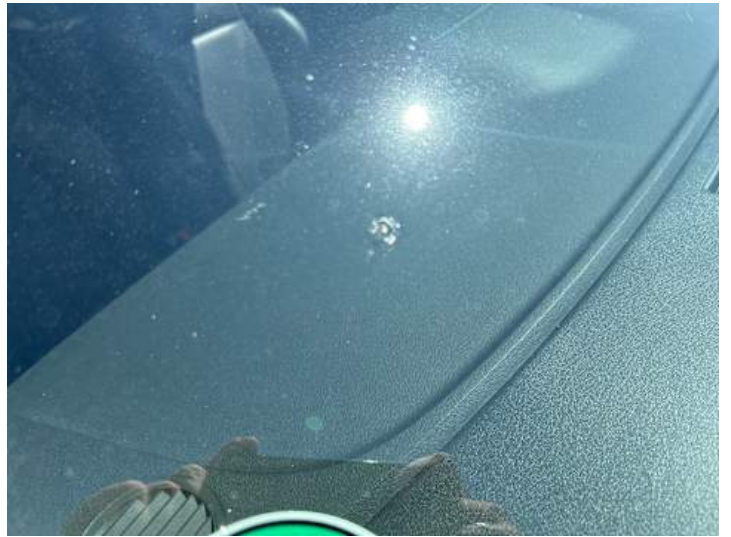
Windschutzscheibe (Steinschlag)

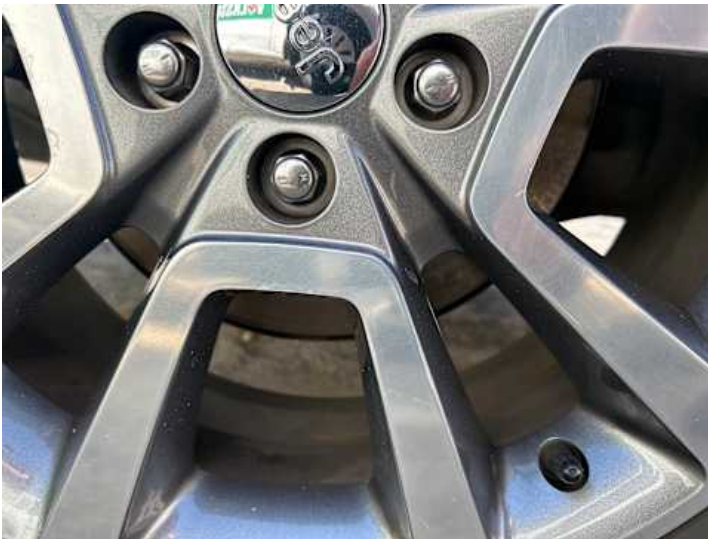
Rad (Kratzer)

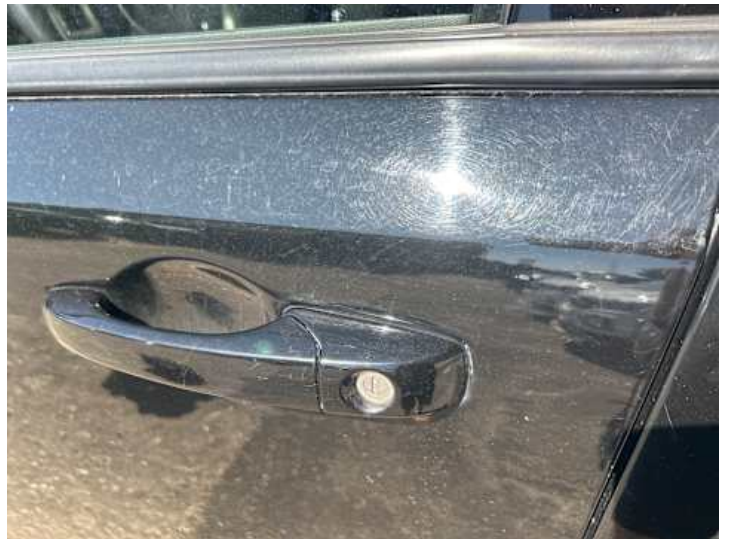
Fahrtür (Kratzer)

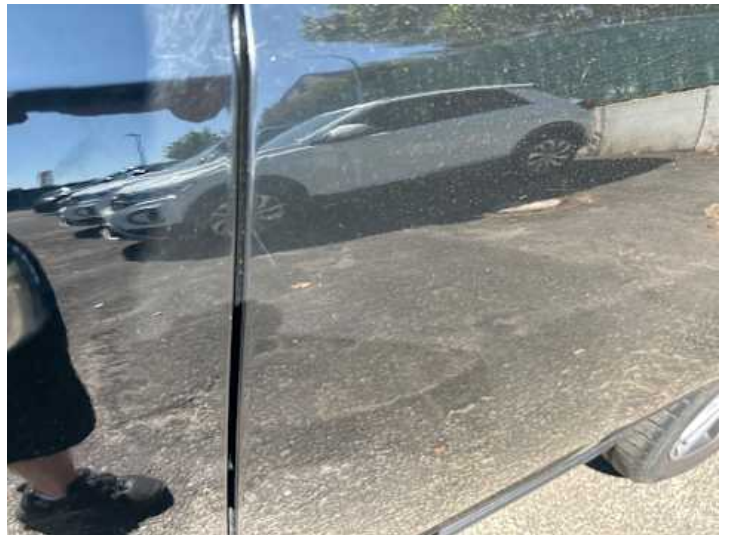
Türe hinten links (Kratzer)

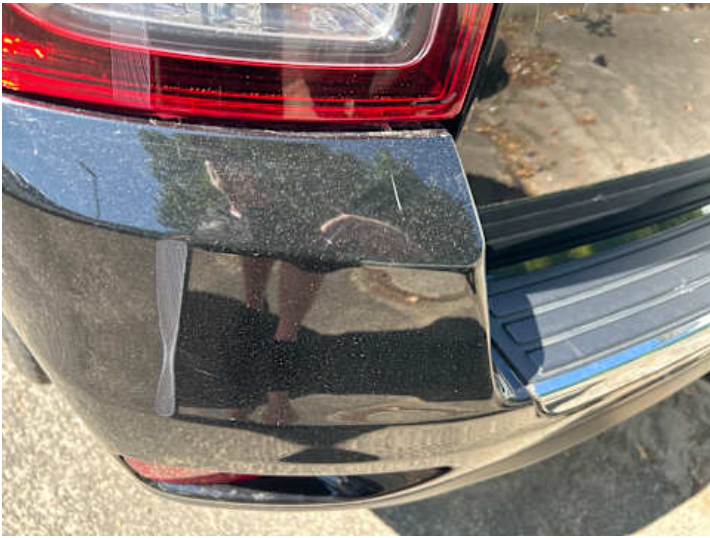
Stoßstange hinten (Kratzer)

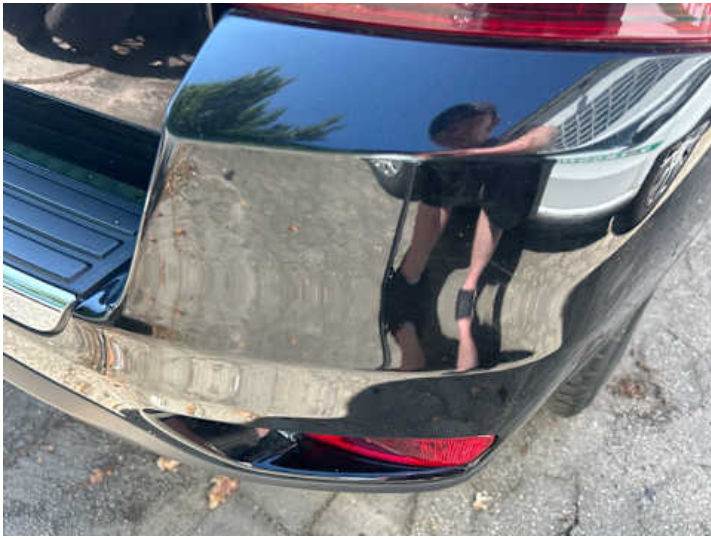
Stoßstange hinten (Kratzer)

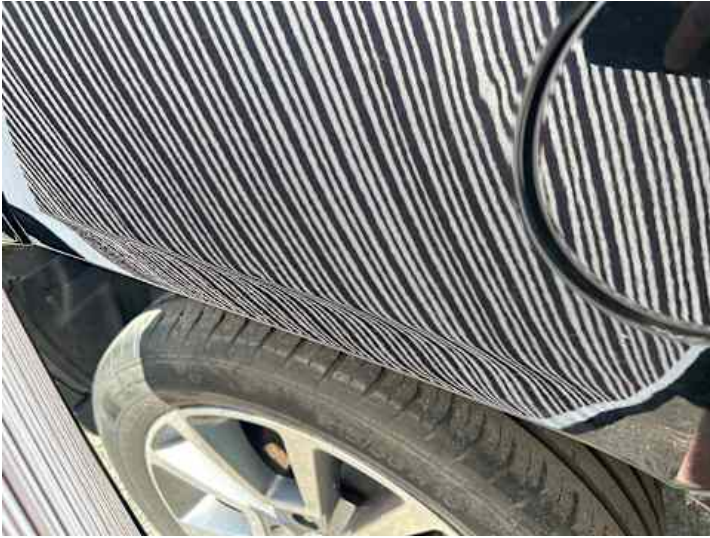
Seitenteil hinten links (Delle)

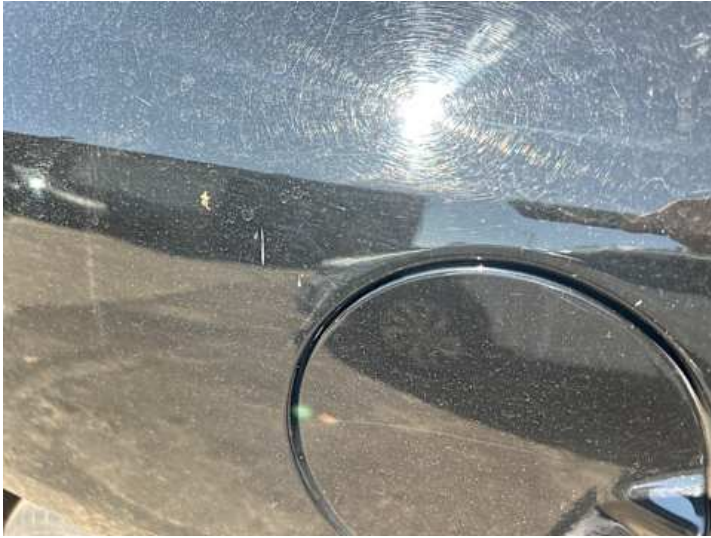
Seitenteil hinten links (Kratzer)

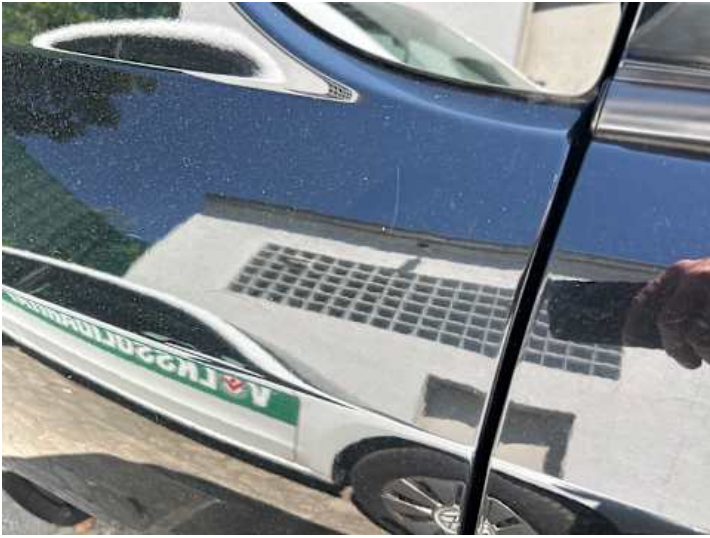
Seitenteil hinten rechts (Kratzer)

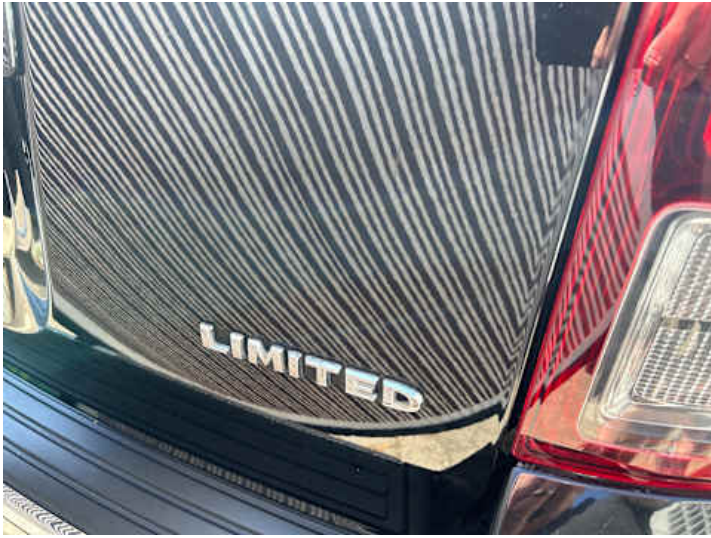
Heckklappe (Delle)

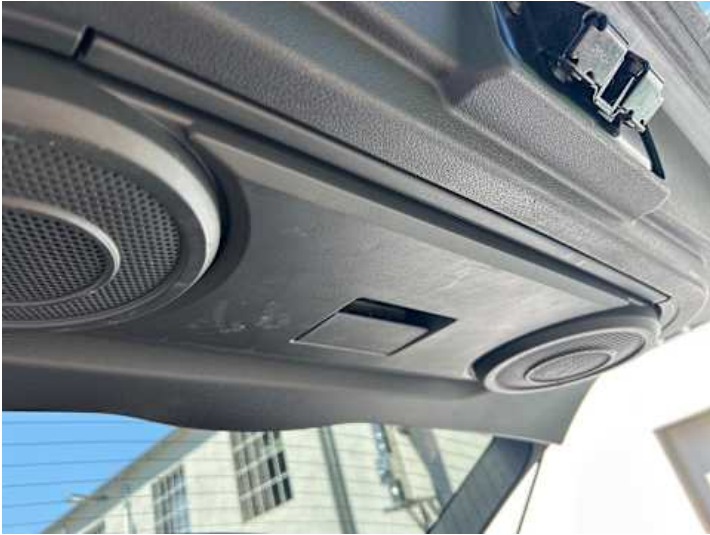
Innenraum (Kratzer)
