## Mercedes-Benz C 200 CDI BlueEfficiency

EZ 09/2013 | Kombi | Diesel | Schaltgetriebe | 305.631km

Fahrzeug aufgenommen am: 11.08.2026

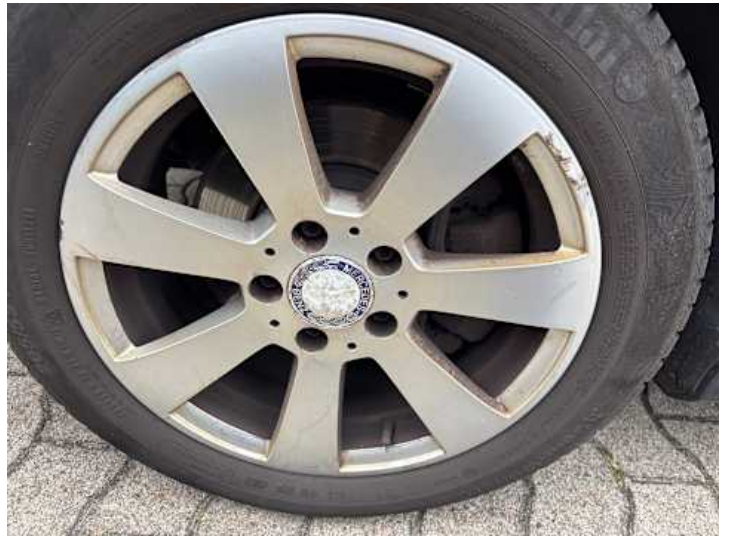
Rad (Kerben)

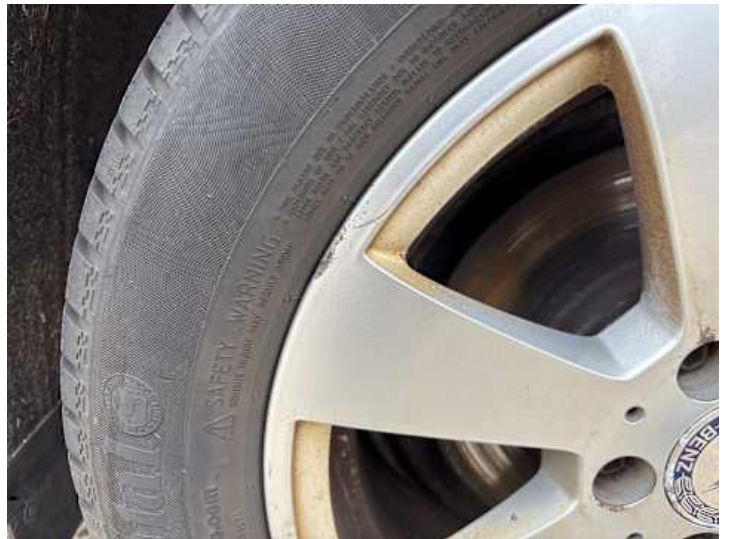
Rad (Kerben)

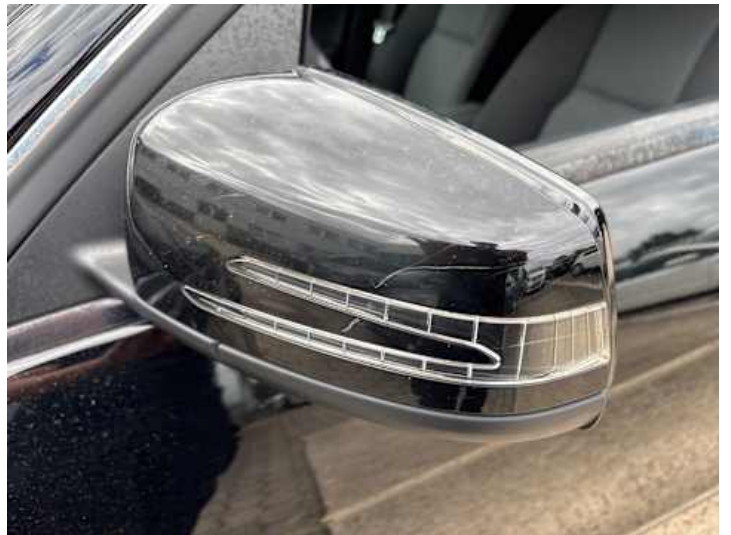
Fahrtür (Kratzer)

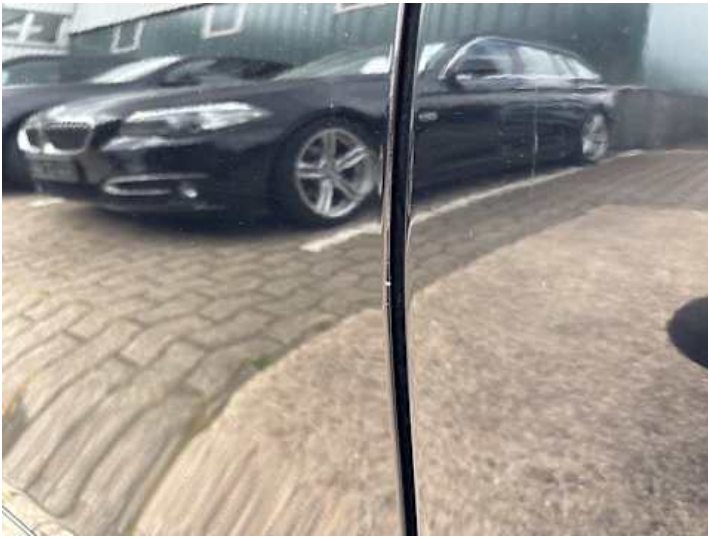
Fahrtür (Lackschaden)

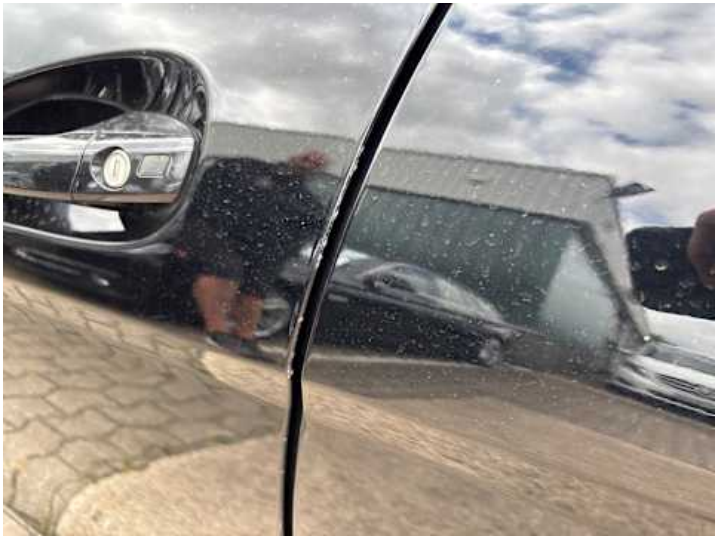
Fahrtür (Lackschaden)

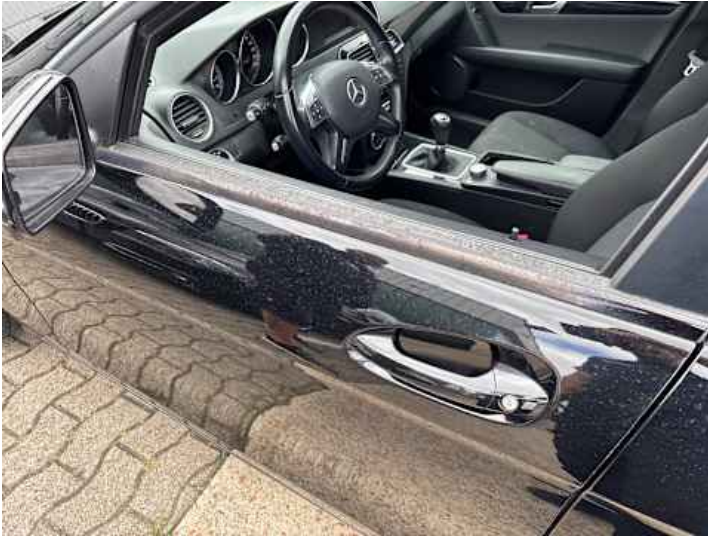
Fahrtür (Ausgeblichen/Matt)

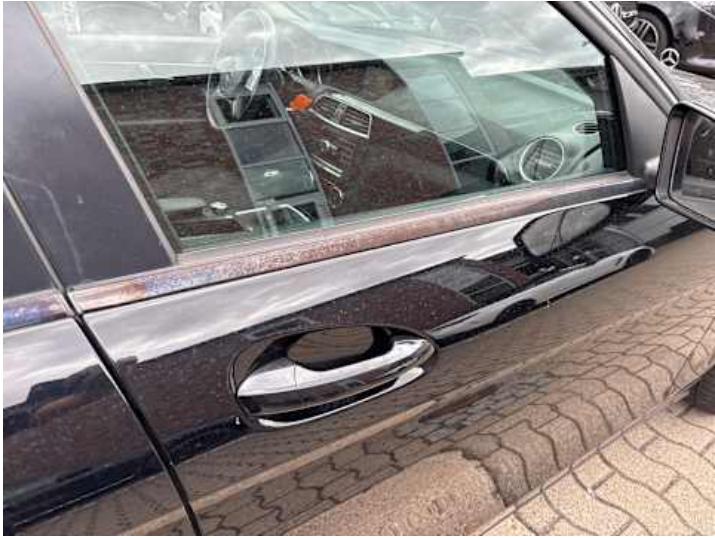
Beifahrtür (Ausgeblichen/Matt)

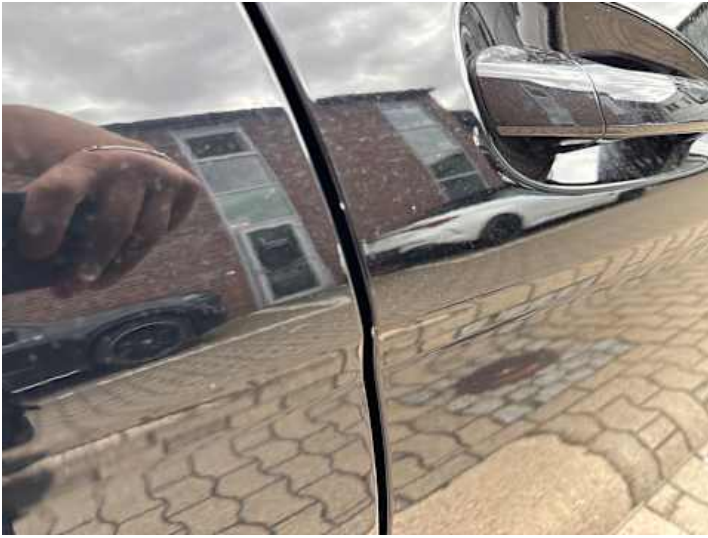
Beifahrtür (Lackschaden)

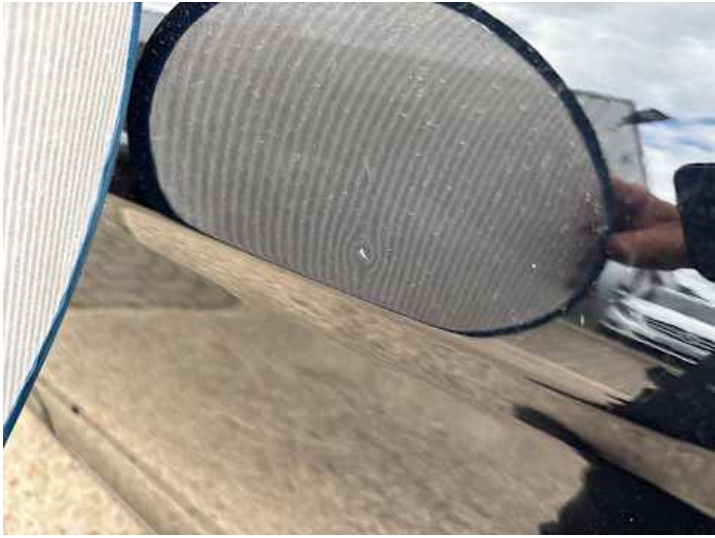
Türe hinten links (Lackschaden, Delle)

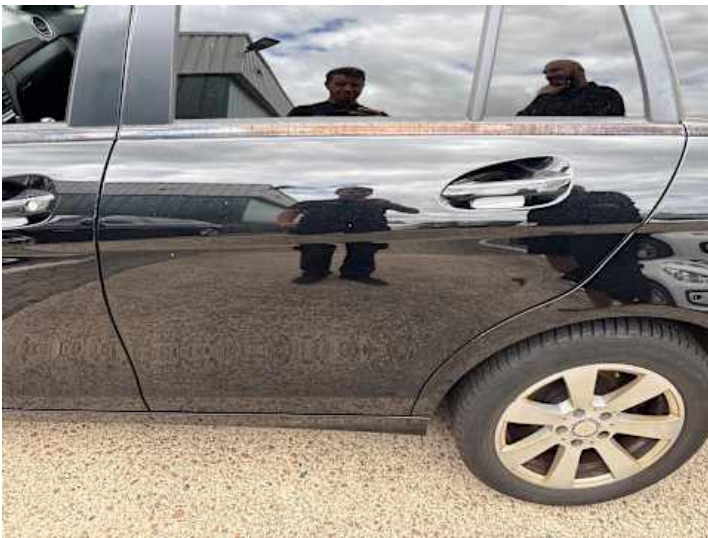
Türe hinten links (Lackschaden, Delle)

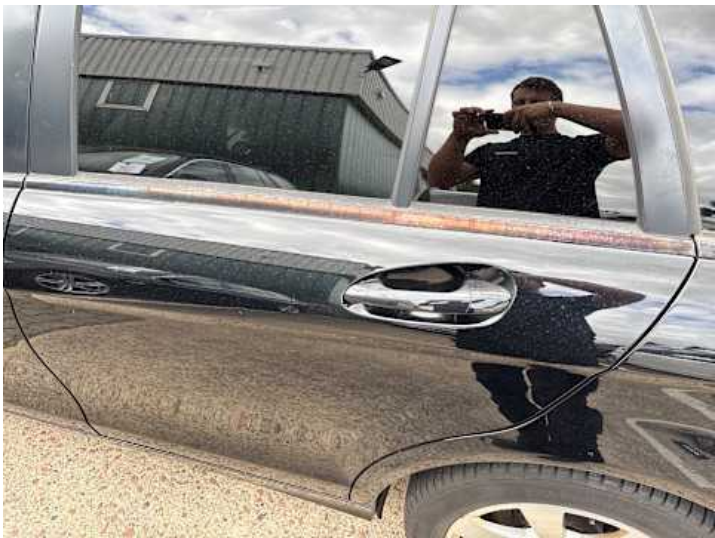
Türe hinten links (Ausgeblichen/Matt)

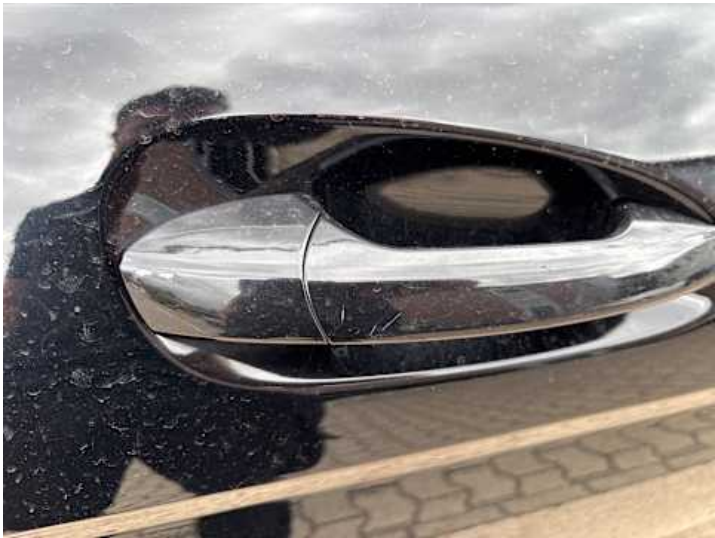
Türe hinten rechts (Kratzer, Delle, Lackschaden)

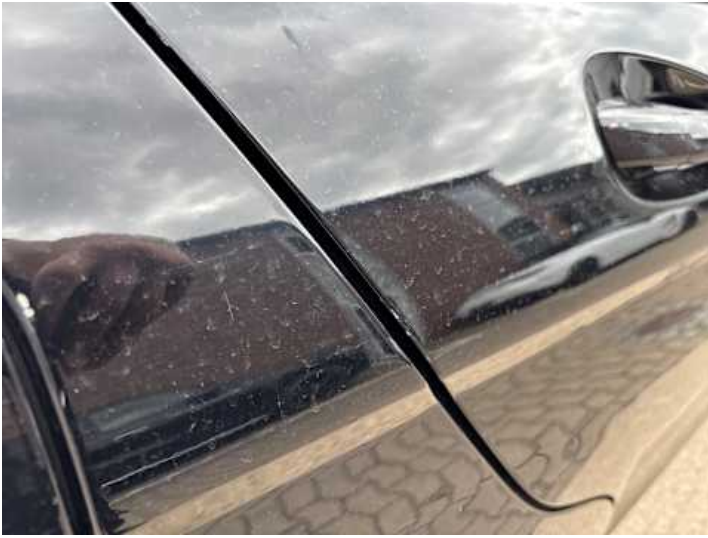
Türe hinten rechts (Kratzer, Delle, Lackschaden)

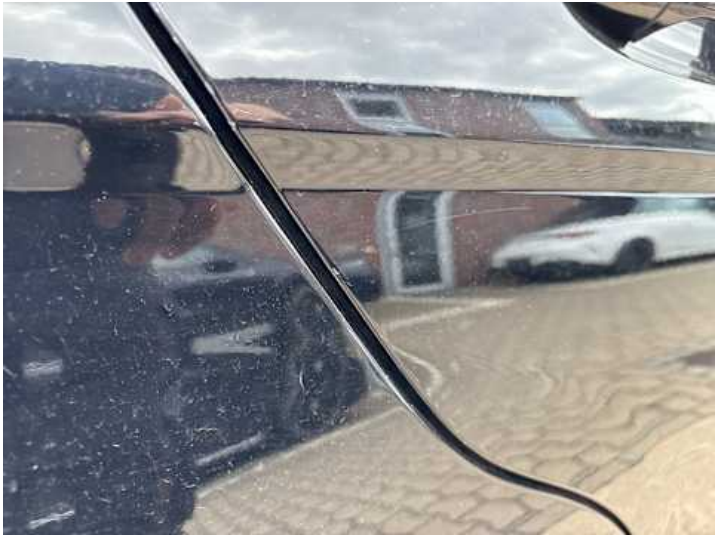
Türe hinten rechts (Kratzer, Delle, Lackschaden)

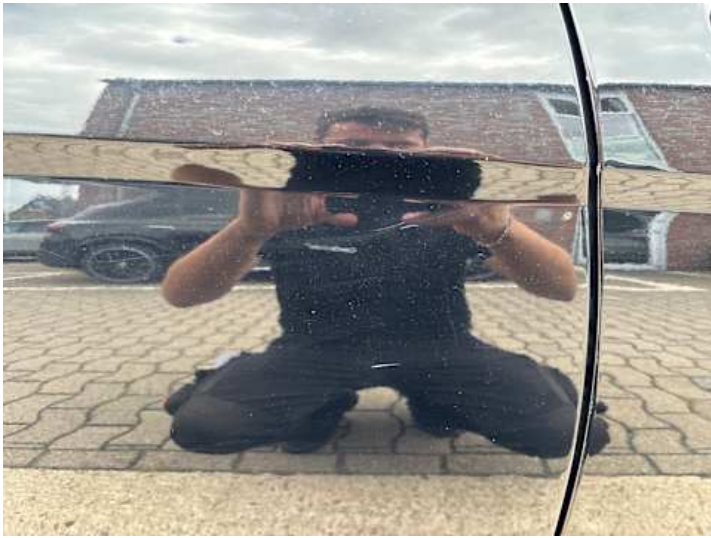
Türe hinten rechts (Kratzer, Delle, Lackschaden)

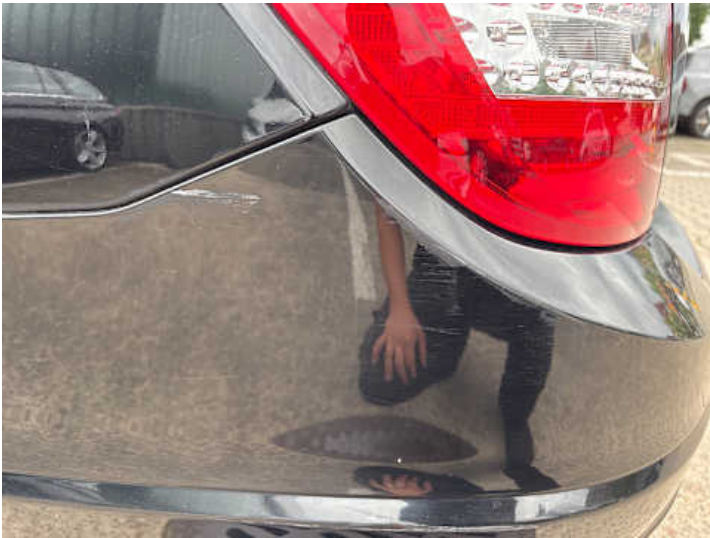
Stoßstange hinten (Lackschaden, Kratzer, Riss/Bruch)

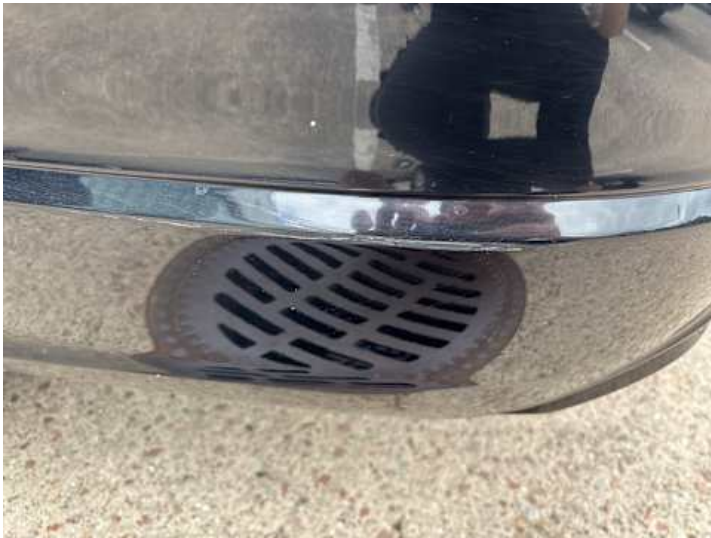
Stoßstange hinten (Lackschaden, Kratzer, Riss/Bruch)

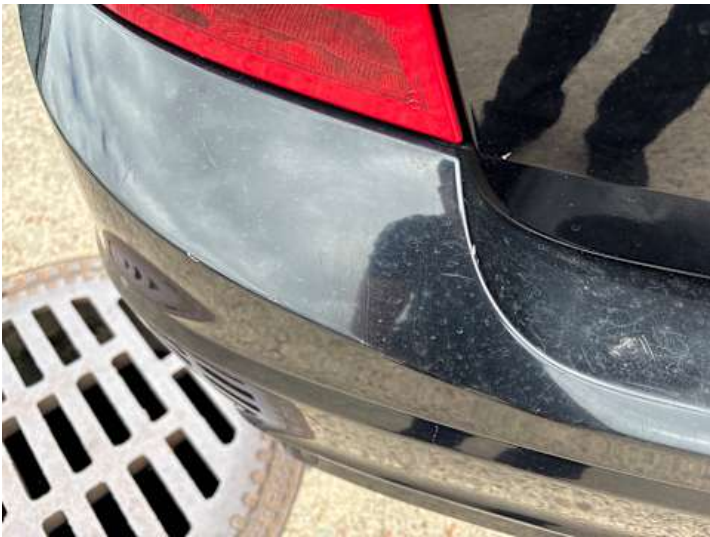
Stoßstange hinten (Lackschaden, Kratzer, Riss/Bruch)

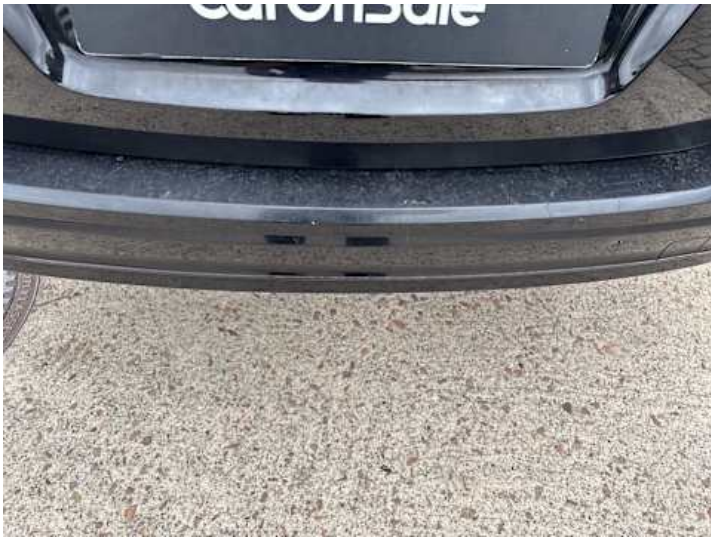
Stoßstange hinten (Lackschaden, Kratzer, Riss/Bruch)

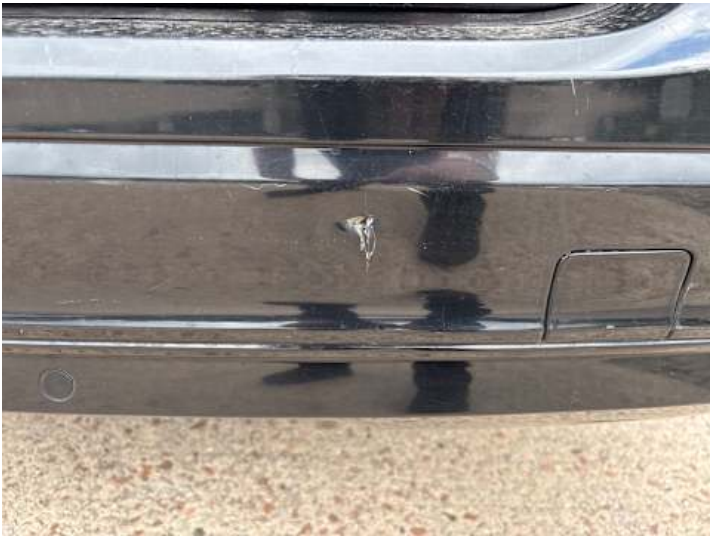
Stoßstange hinten (Lackschaden, Kratzer, Riss/Bruch)

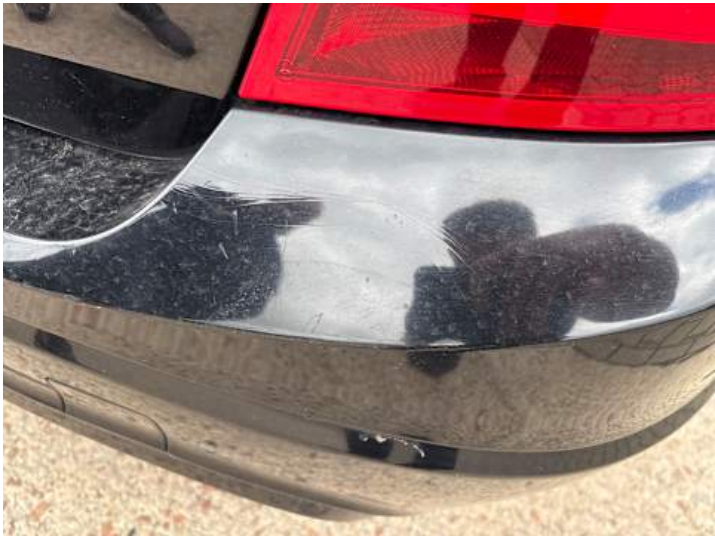
Stoßstange hinten (Lackschaden, Kratzer, Riss/Bruch)

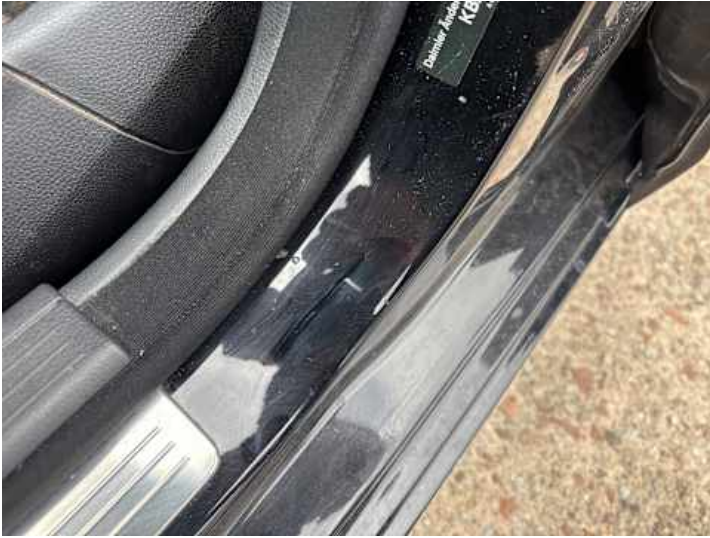
Schweller links (Lackschaden)

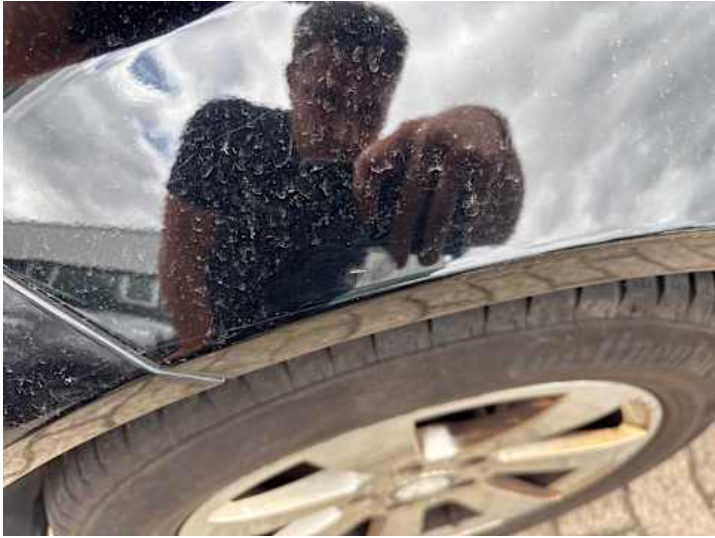
Kotflügel vorne links (Lackschaden, Kratzer)

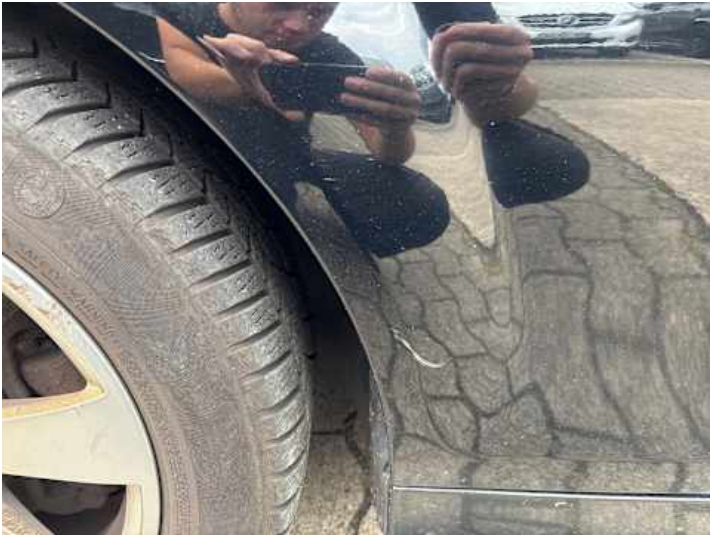
Kotflügel vorne links (Lackschaden, Kratzer)

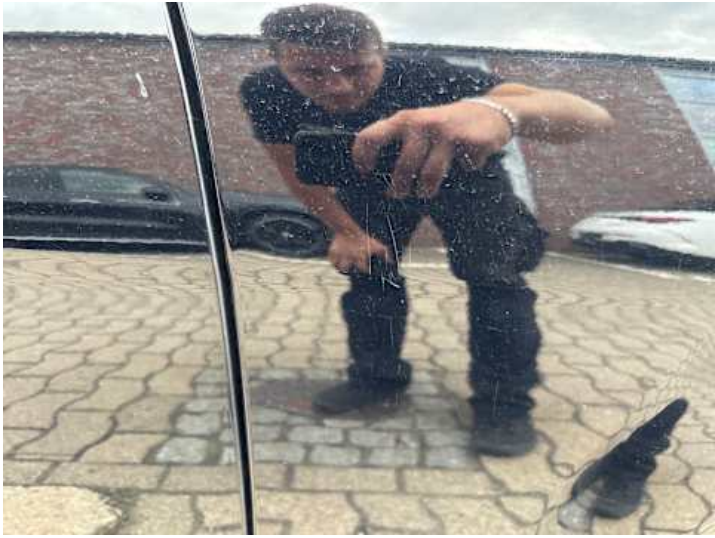
Kotflügel vorne rechts (Kratzer)

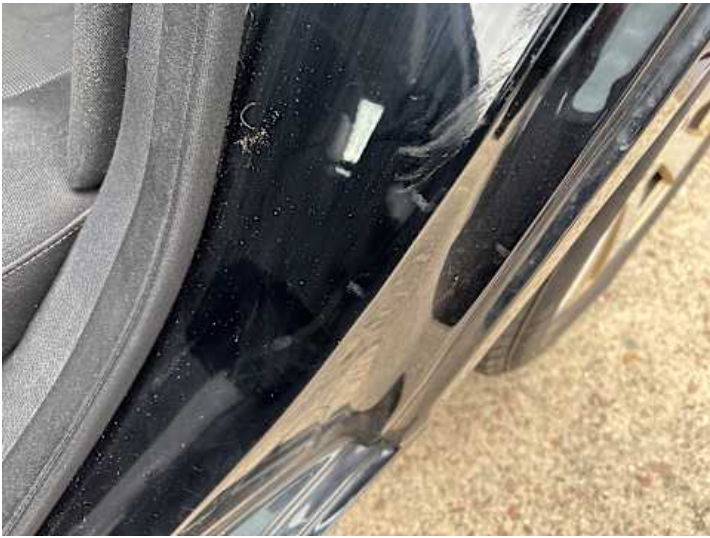
Seitenteil hinten links (Lackschaden, Delle)

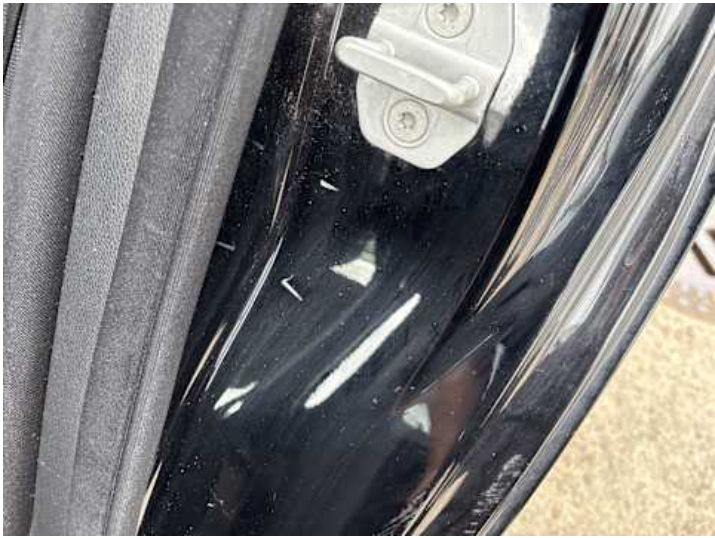
Seitenteil hinten links (Lackschaden, Delle)

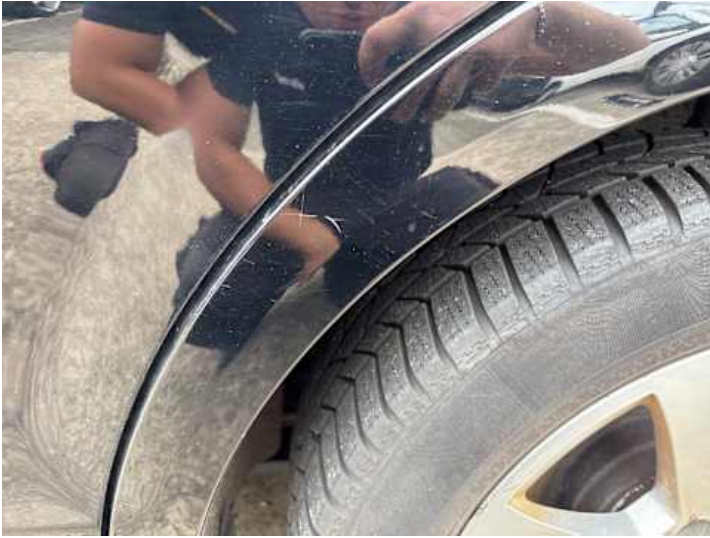
Seitenteil hinten links (Rost, Delle, Kratzer)

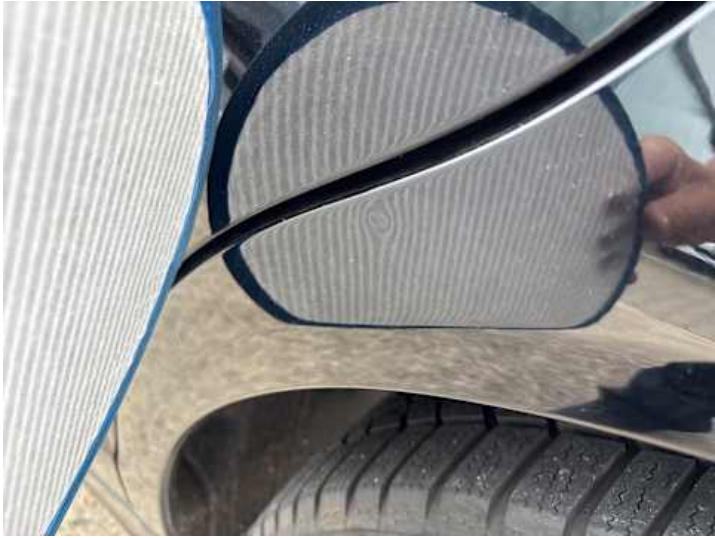
Seitenteil hinten links (Rost, Delle, Kratzer)

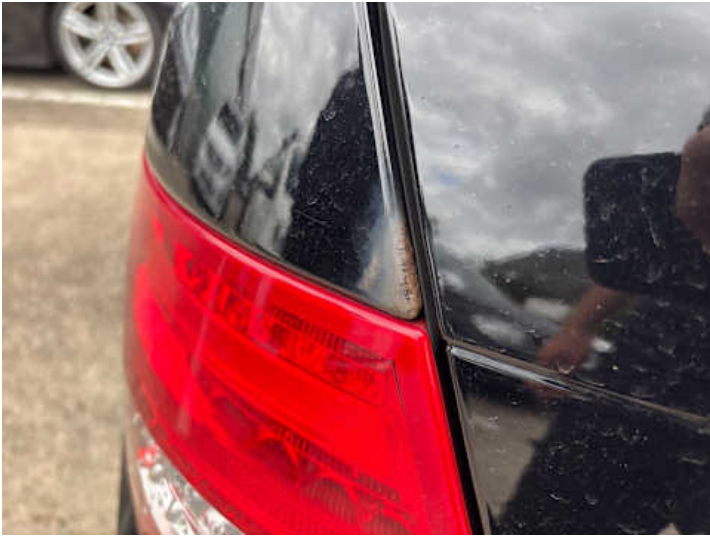
Seitenteil hinten links (Rost, Delle, Kratzer)

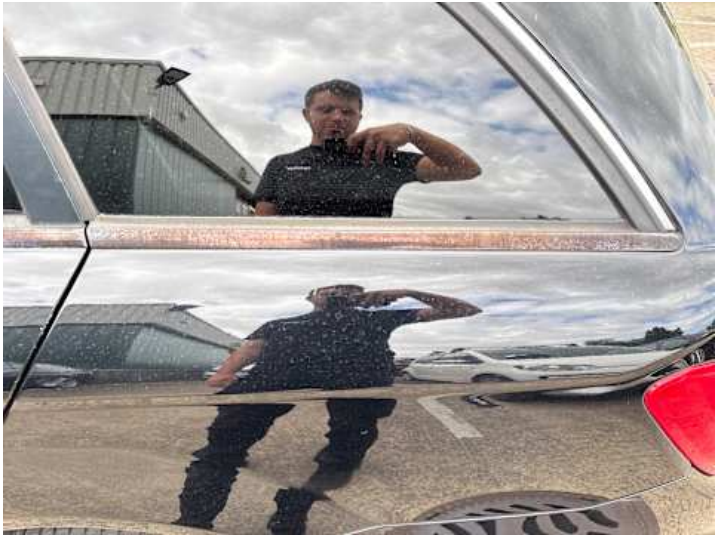
Seitenteil hinten links (Ausgeblichen/Matt)

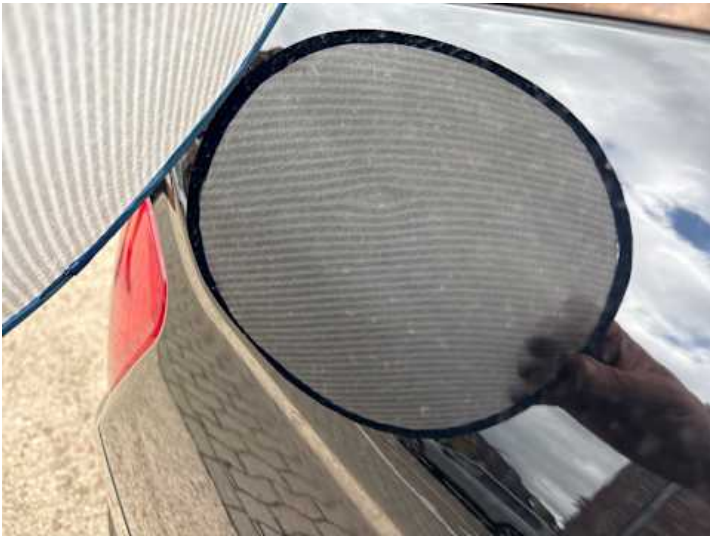
Seitenteil hinten rechts (Delle, Kratzer, Lackschaden)

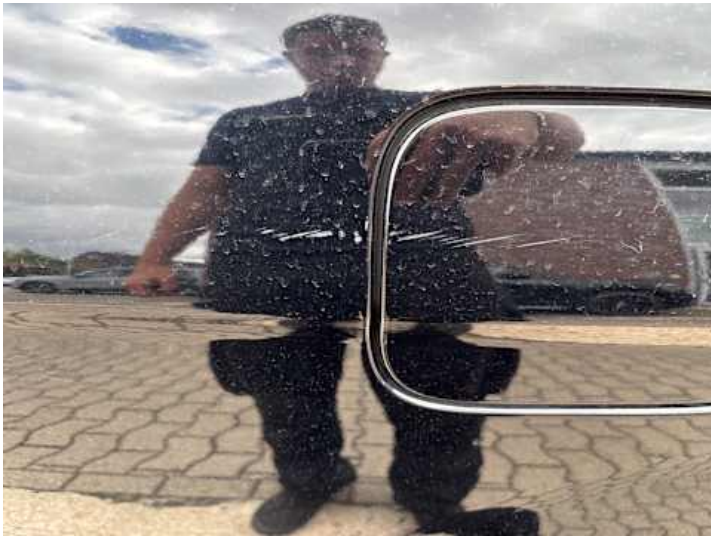
Seitenteil hinten rechts (Delle, Kratzer, Lackschaden)

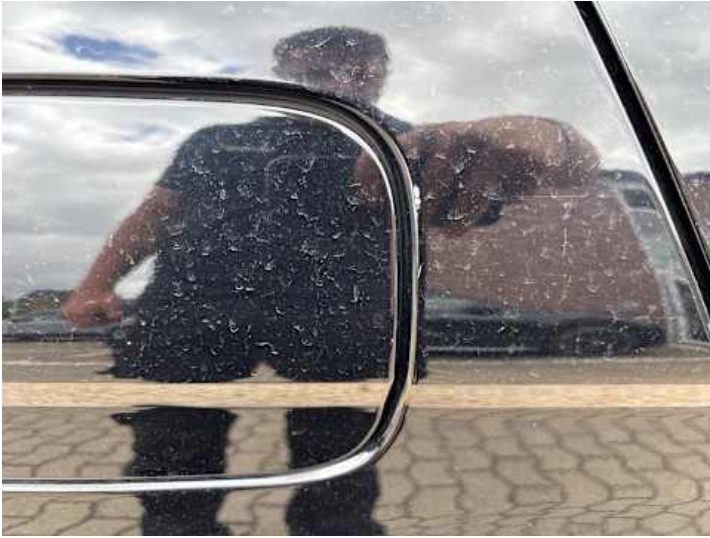
Seitenteil hinten rechts (Delle, Kratzer, Lackschaden)

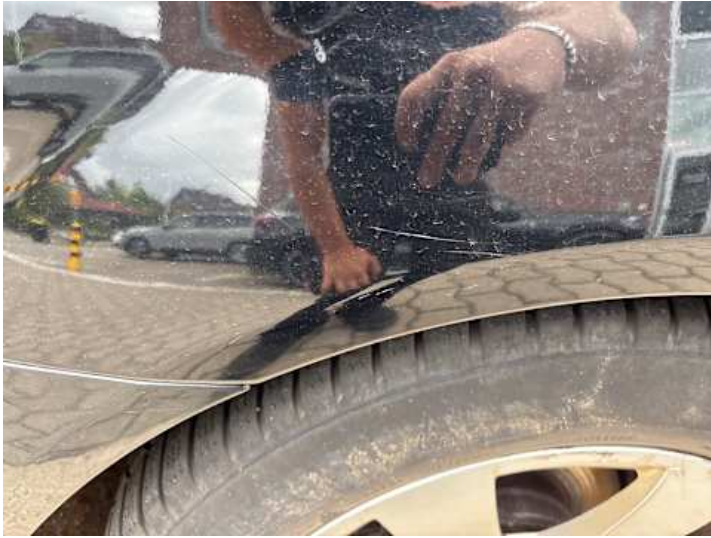
Seitenteil hinten rechts (Delle, Kratzer, Lackschaden)

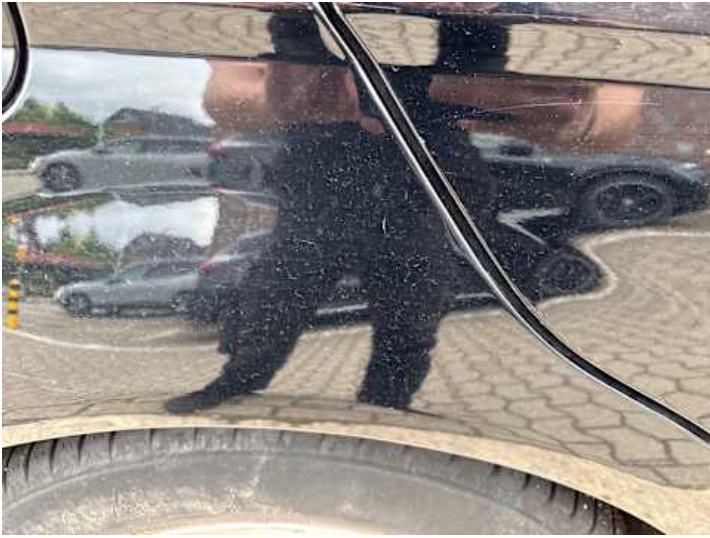
Seitenteil hinten rechts (Delle, Kratzer, Lackschaden)

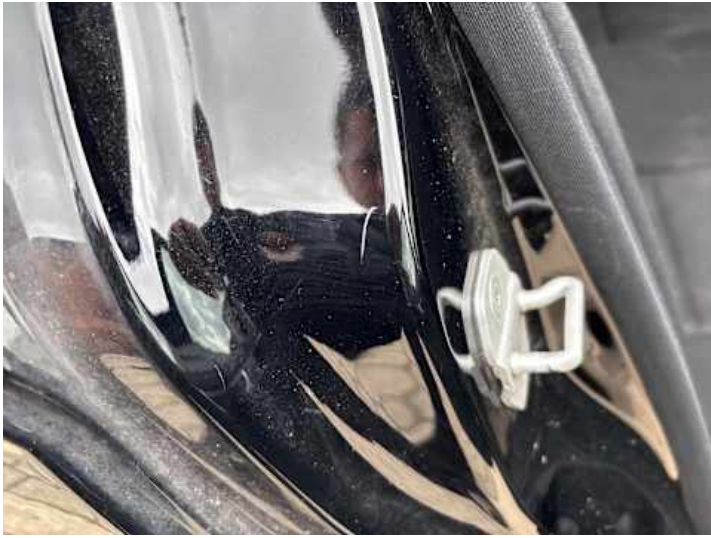
Seitenteil hinten rechts (Lackschaden)

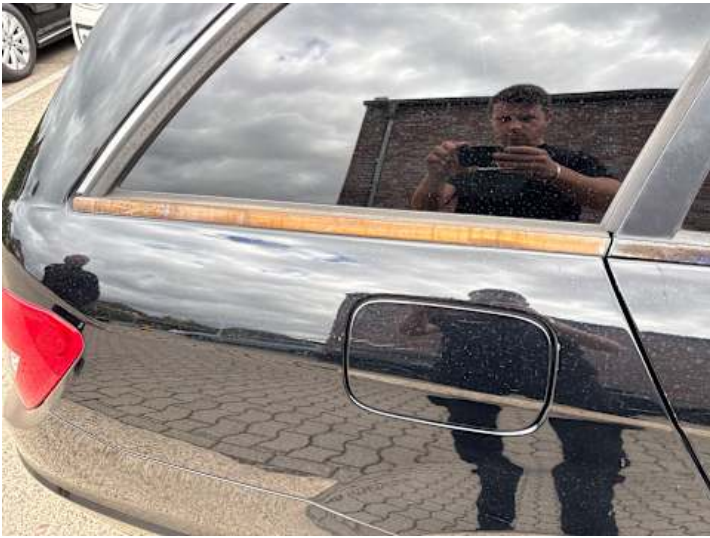
Seitenteil hinten rechts (Ausgeblichen/Matt)

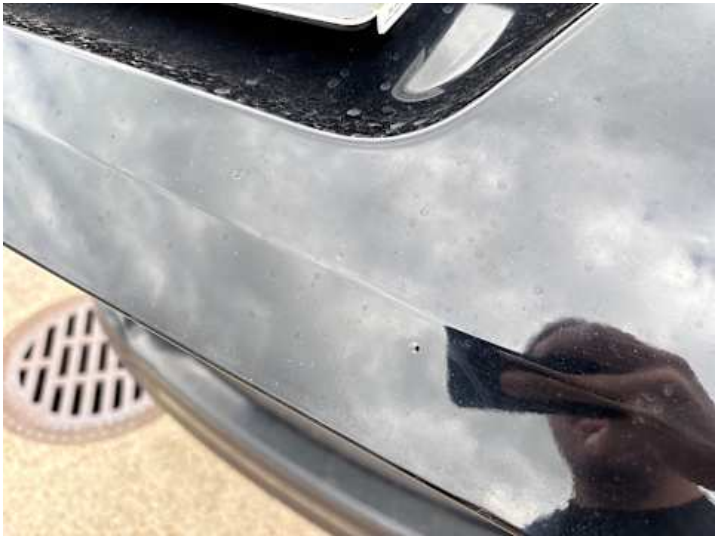
Heckklappe (Lackschaden)

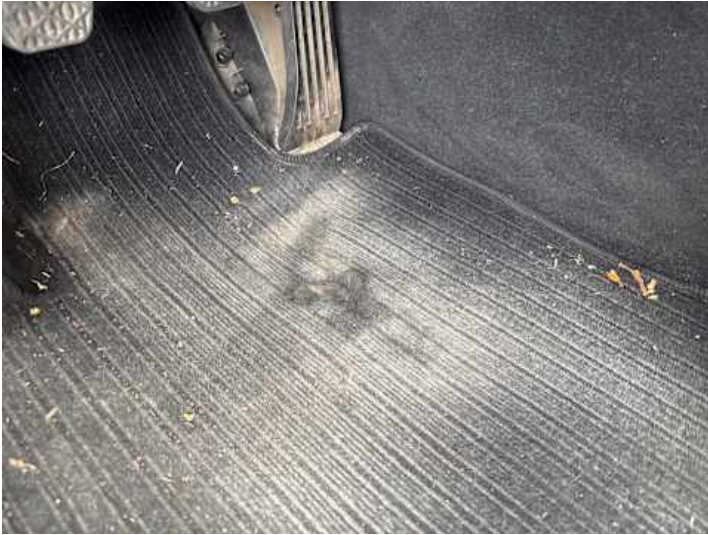
Innenraum (Riss/Bruch)

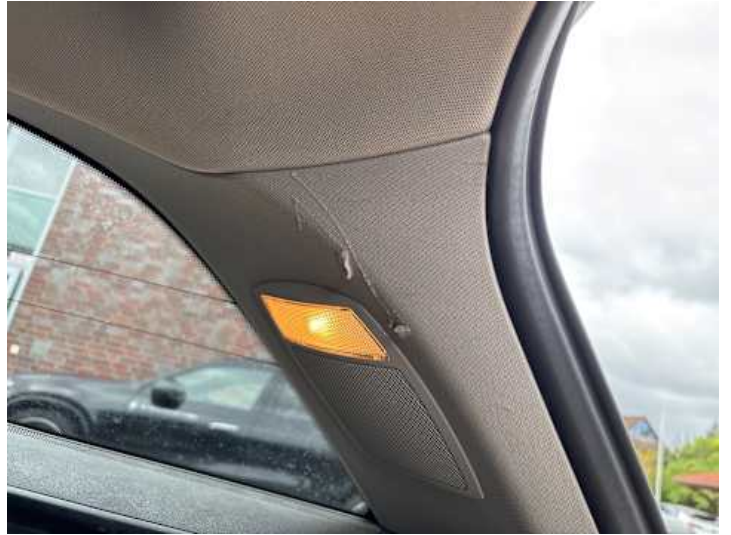
Innenraum (Riss/Bruch)

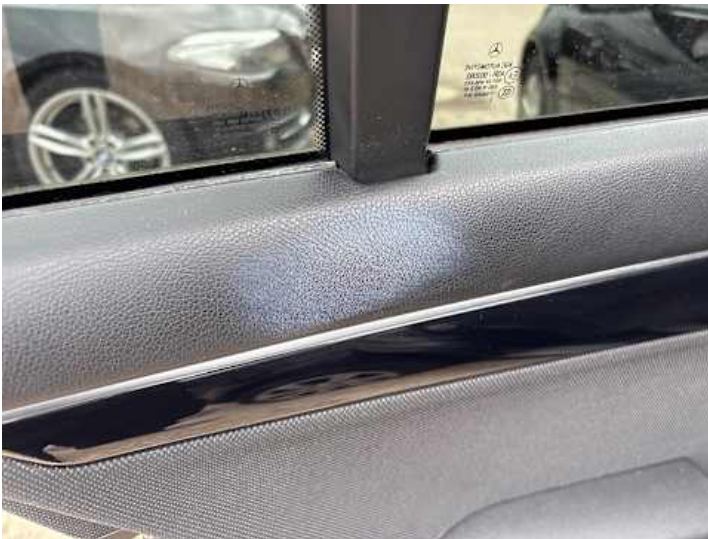
Innenraum (Verschmutzung)

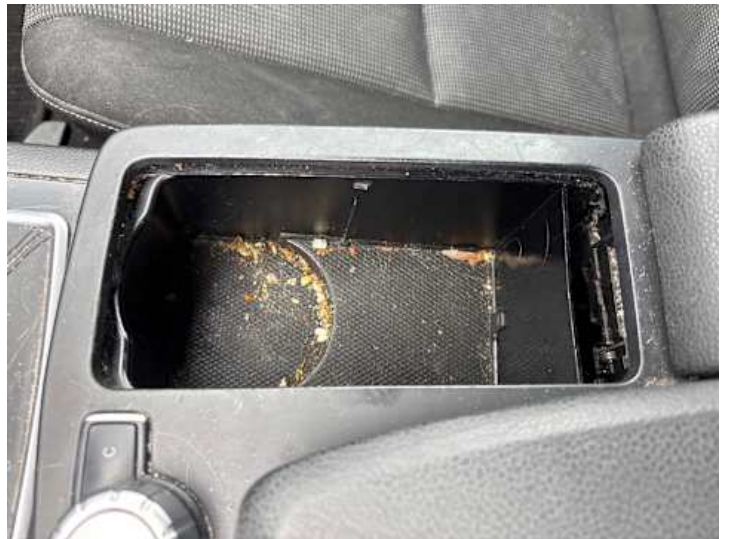
Innenraum (Diverse Schäden)

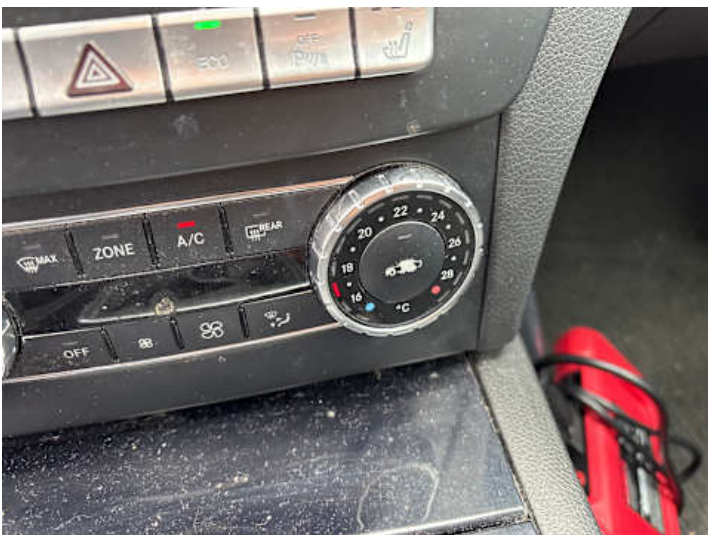
Innenraum (Diverse Schäden)

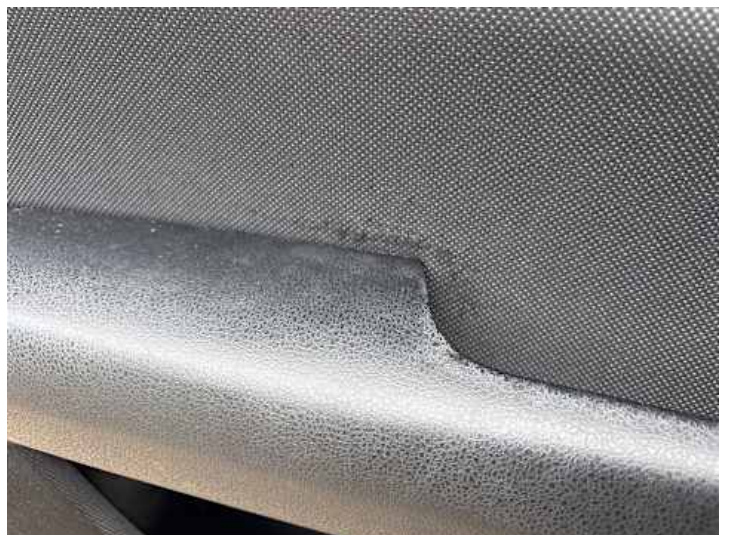
Innenraum (Diverse Schäden)

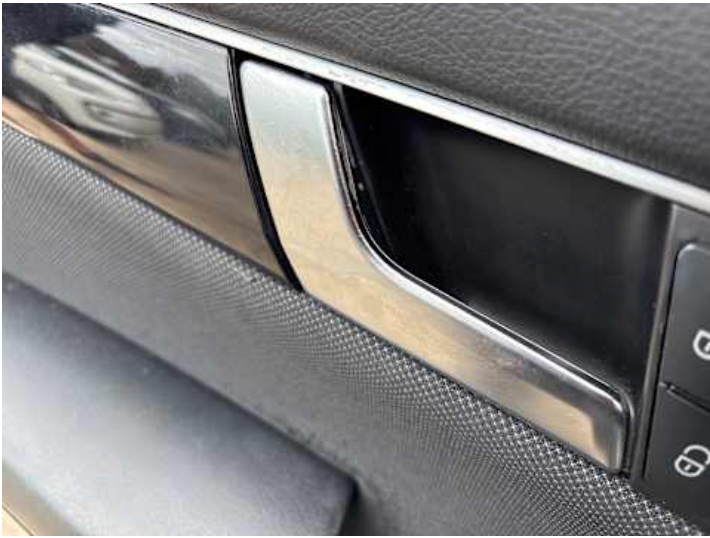
Innenraum (Diverse Schäden)

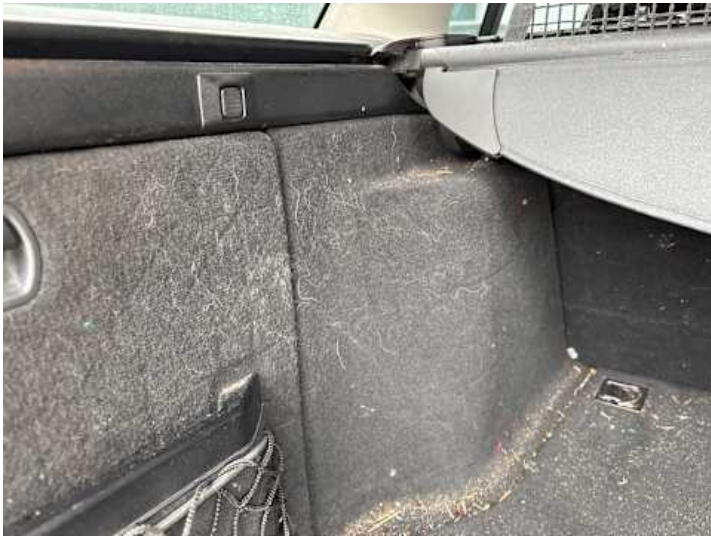
Innenraum (Tierhaare/Tiergeruch)

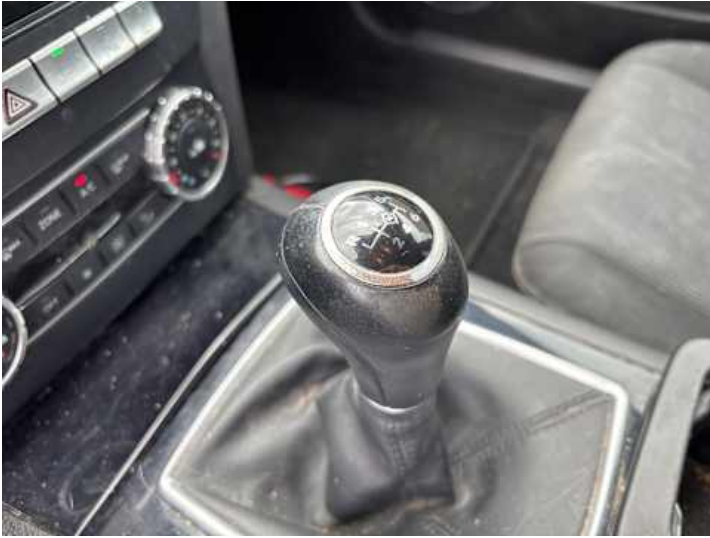
Innenraum (Verschleiß)

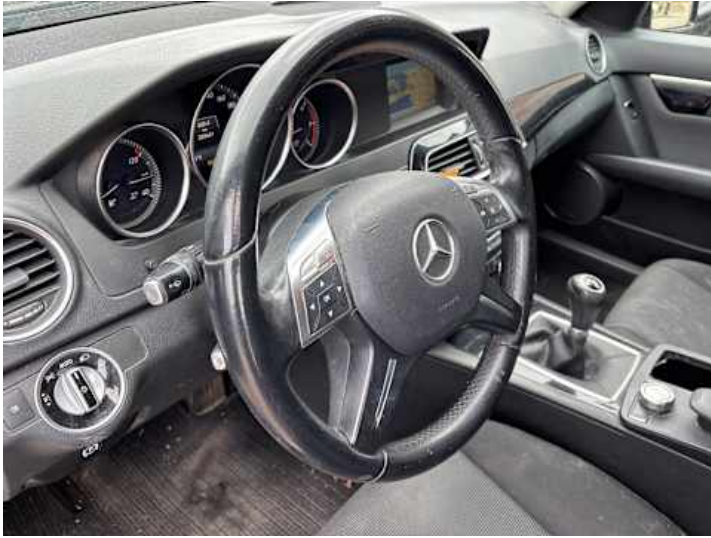
Innenraum (Verschleiß)
