### Opel Vectra B Lim. Edition 100

EZ 08/1999 | Limousine | Benzin | Schaltgetriebe | 136.821km  
Besteuerung: Differenzbesteuert (§25a UStG)  
Fahrzeugstandort: 45\*\*\*  
Fahrzeug aufgenommen am: 05.08.2026

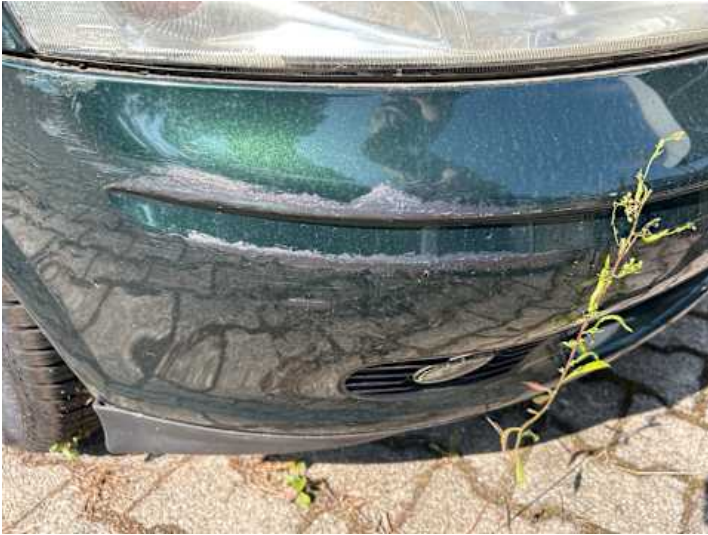
Stoßstange vorne (Lackschaden)

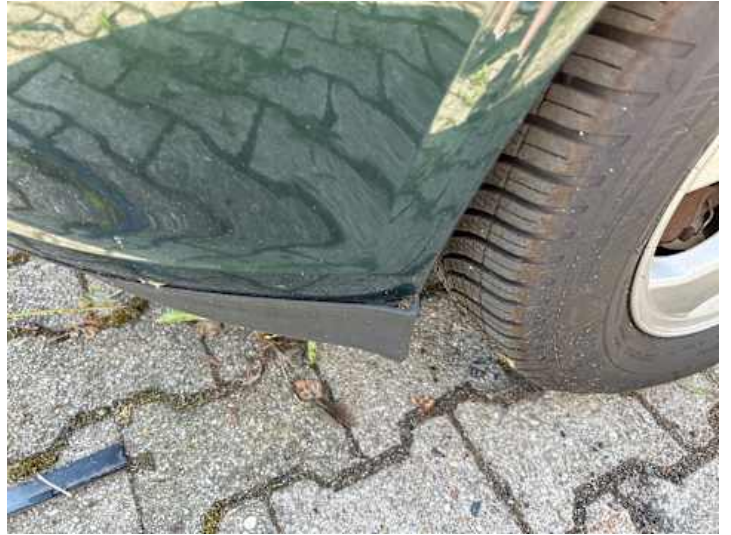
Stoßstange vorne (Riss/Bruch)

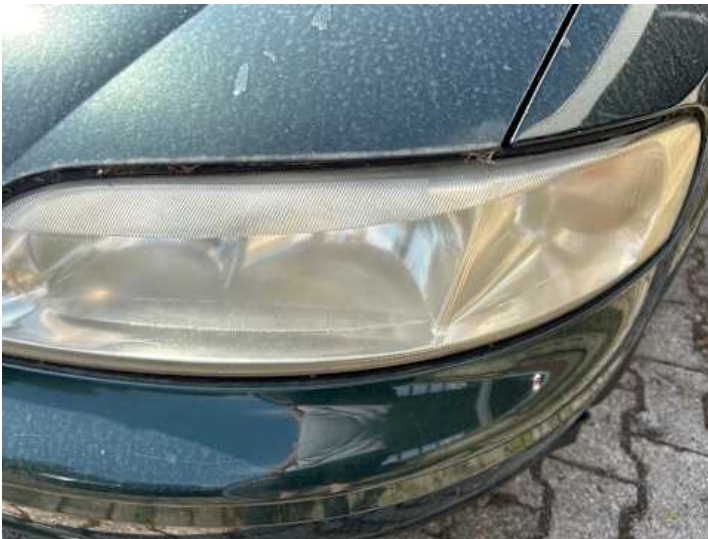
Scheinwerfer (links) (Blind)

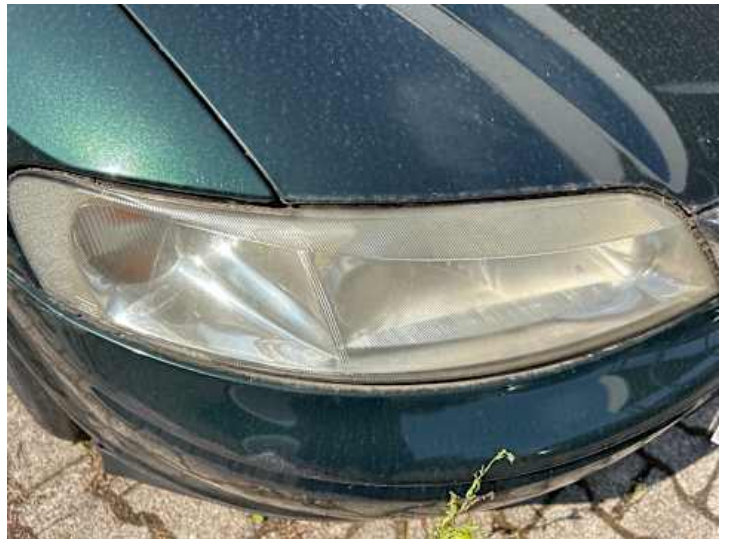
Scheinwerfer (rechts) (Blind)

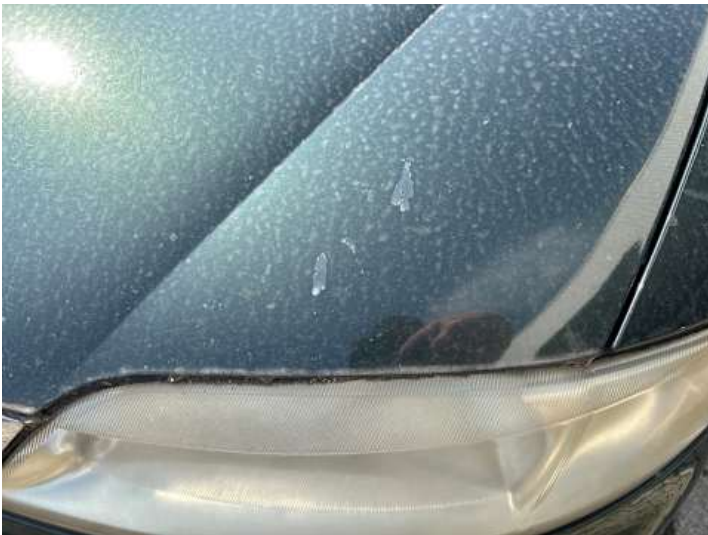
Motorhaube (Lackschaden)

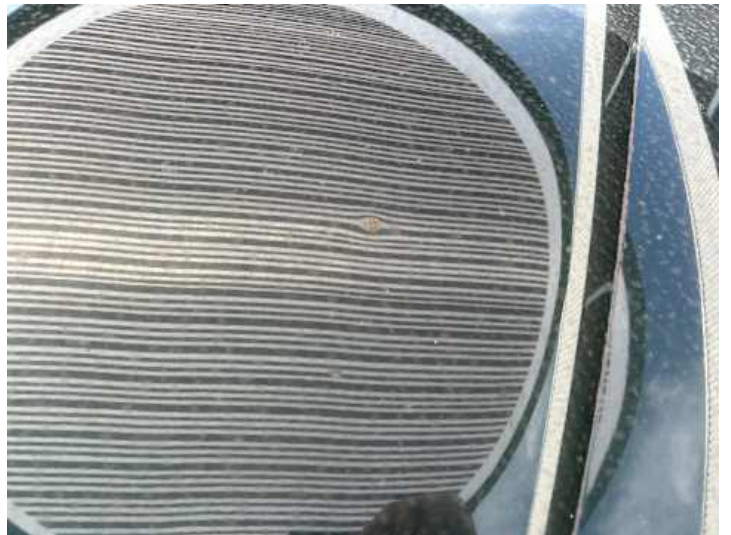
Motorhaube (Delle, Rost)

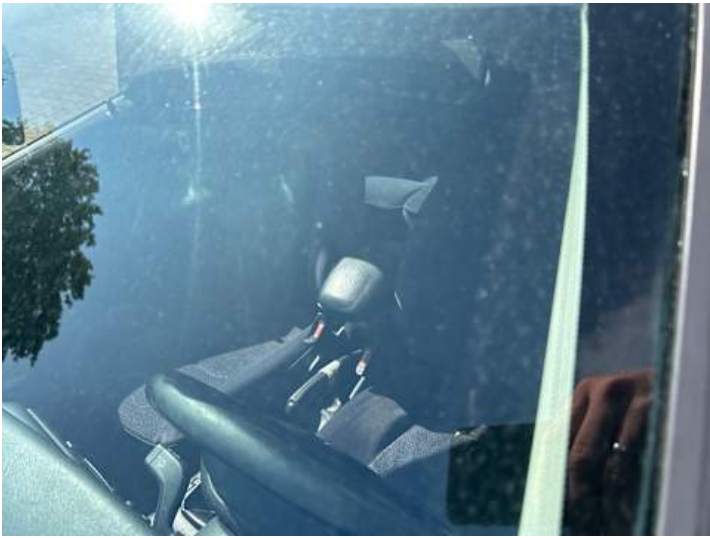
Windschutzscheibe (Steinschlag)

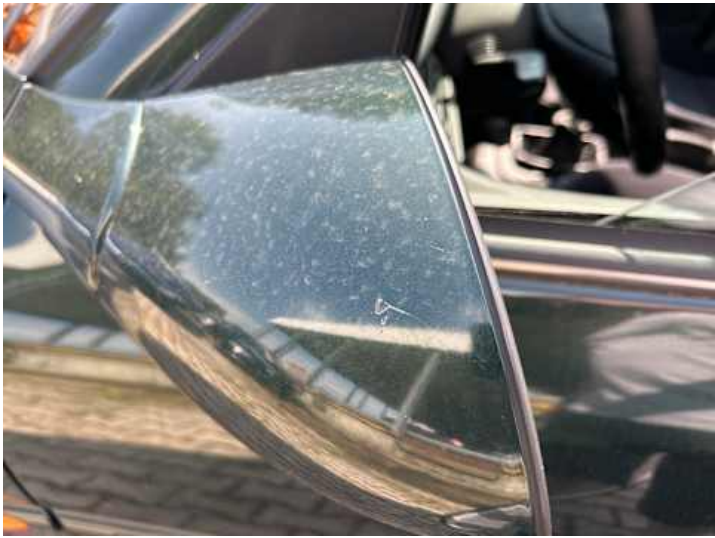
Fahrtür (Kratzer)

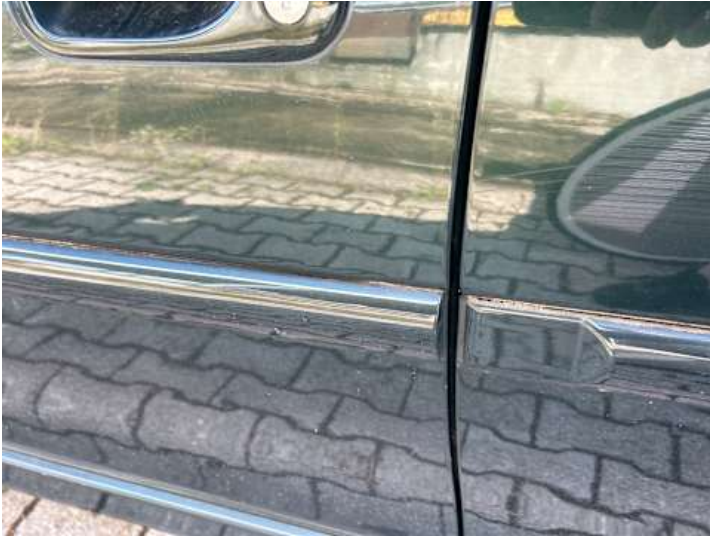
Fahrtür (Kratzer)

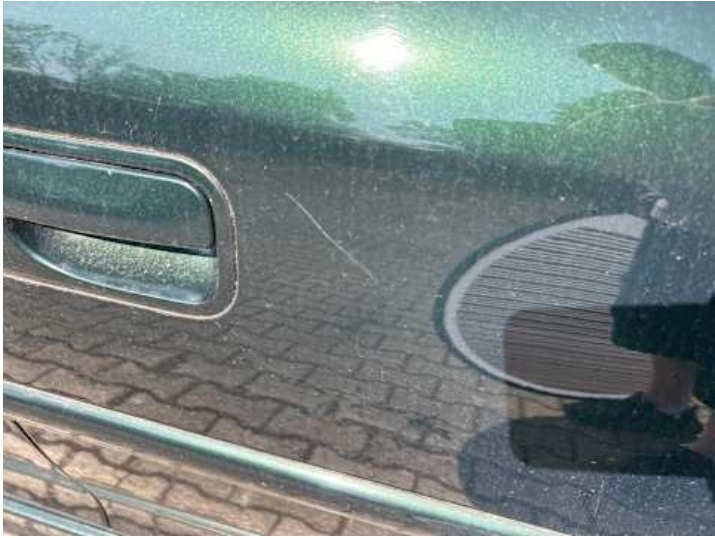
Beifahrtür (Kratzer)

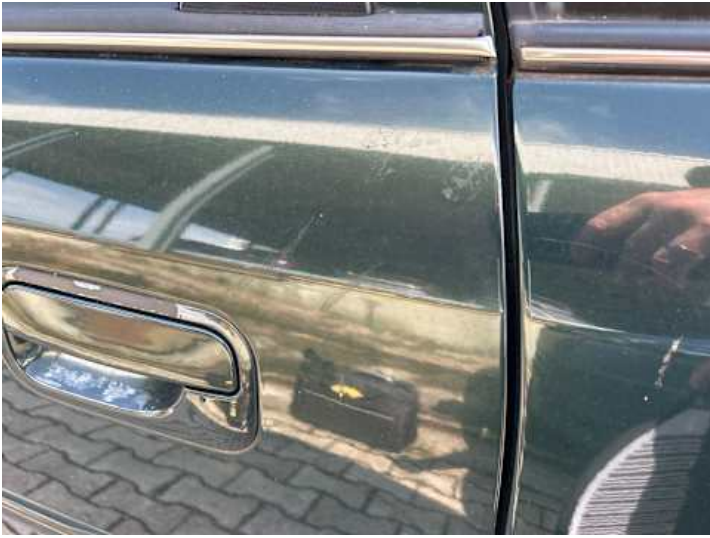
Türe hinten links (Kratzer)

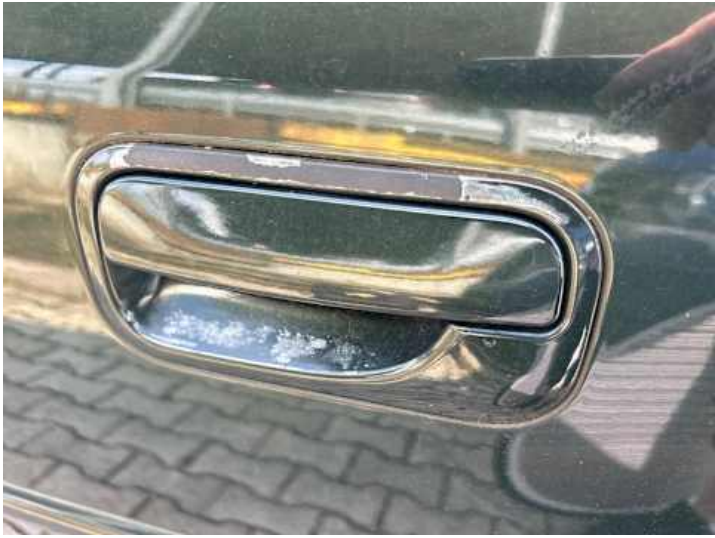
Türe hinten links (Lackschaden)

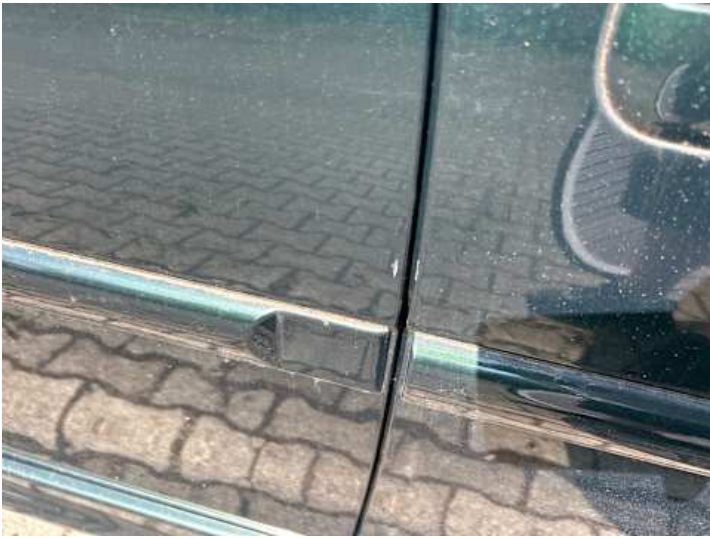
Türe hinten rechts (Kratzer)

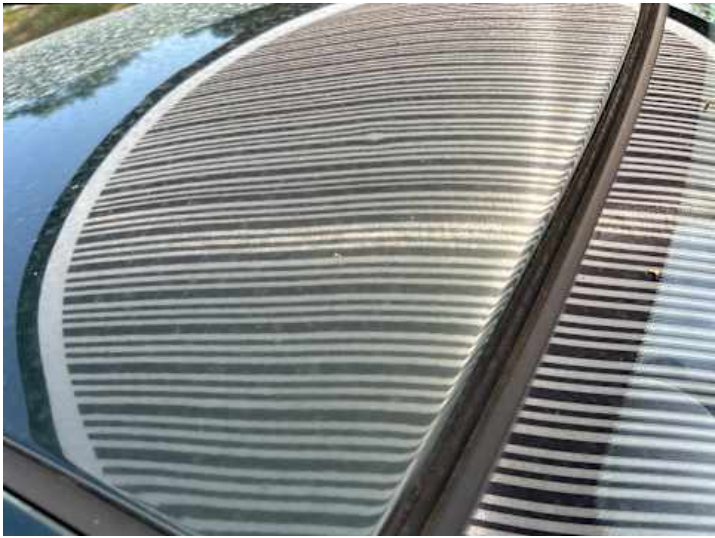
Dach (Delle)

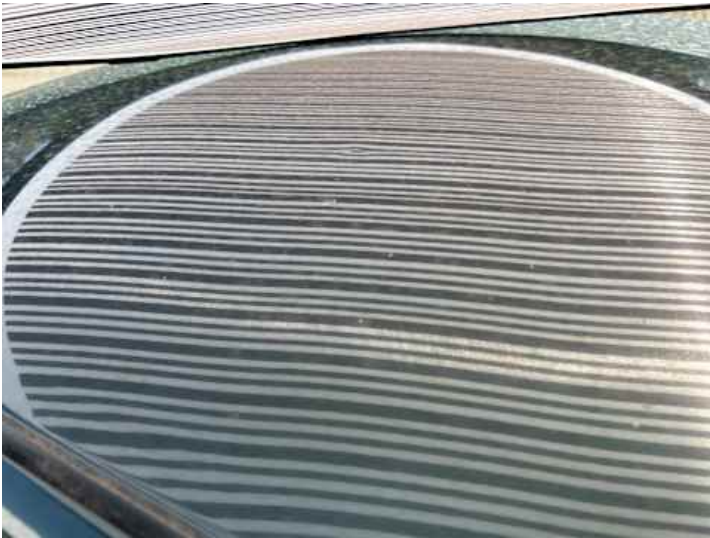
Dach (Delle)

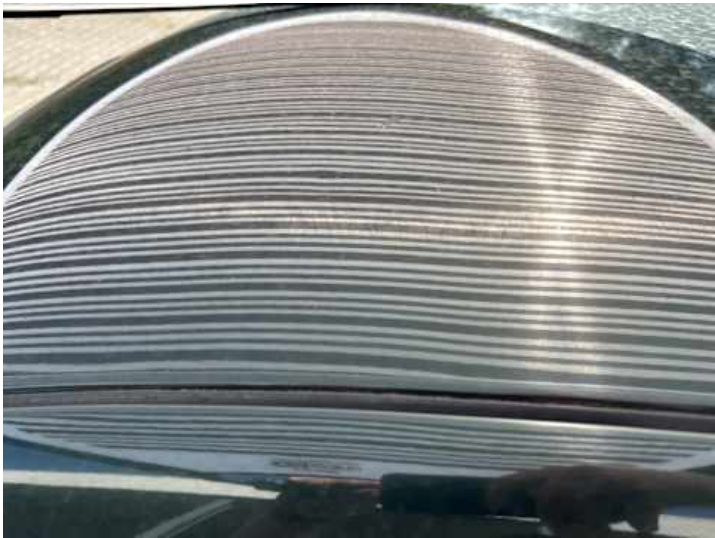
Dach (Delle)

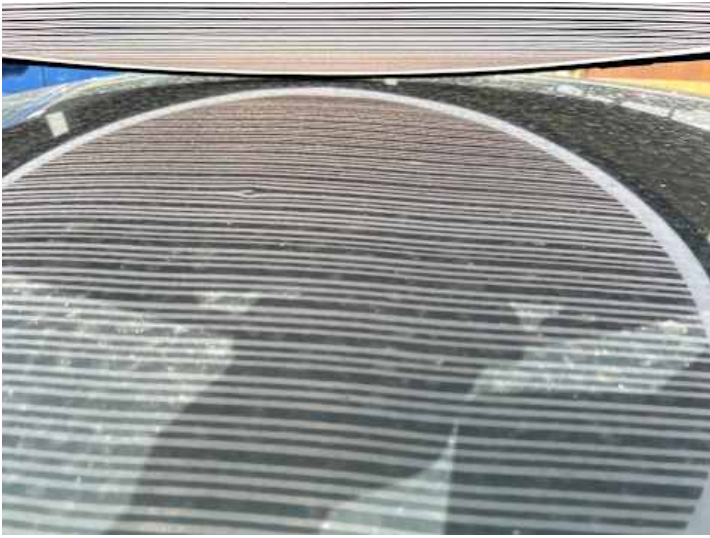
Dach (Delle)

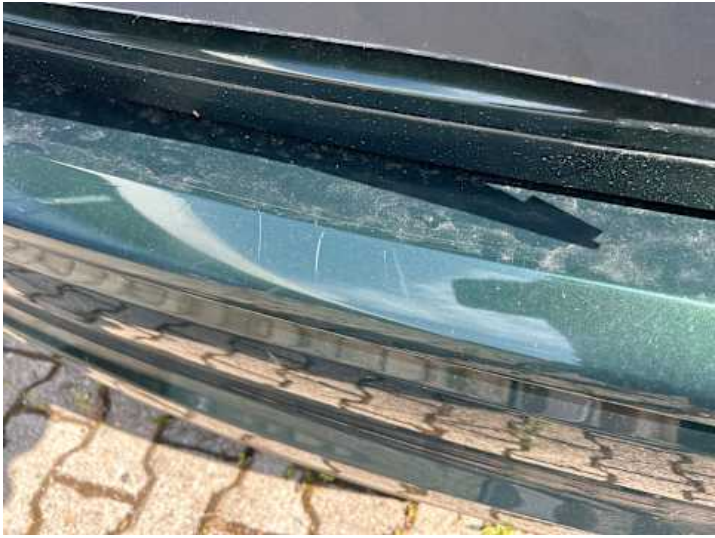
Stoßstange hinten (Kratzer)

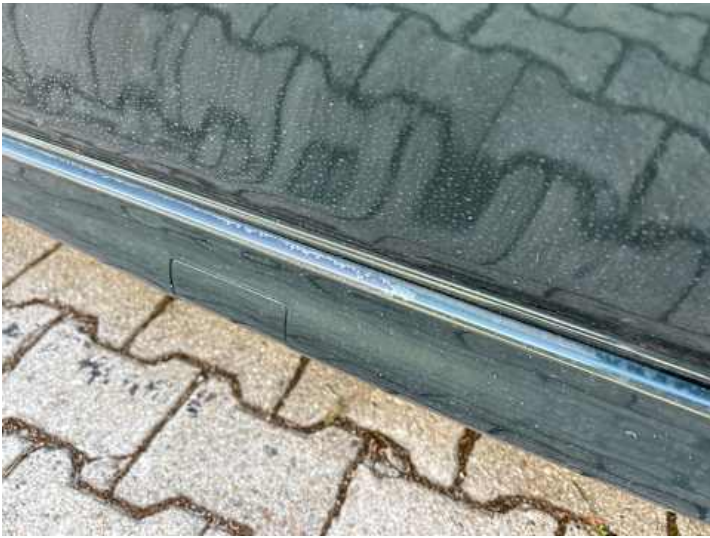
Schweller links (Lackschaden)

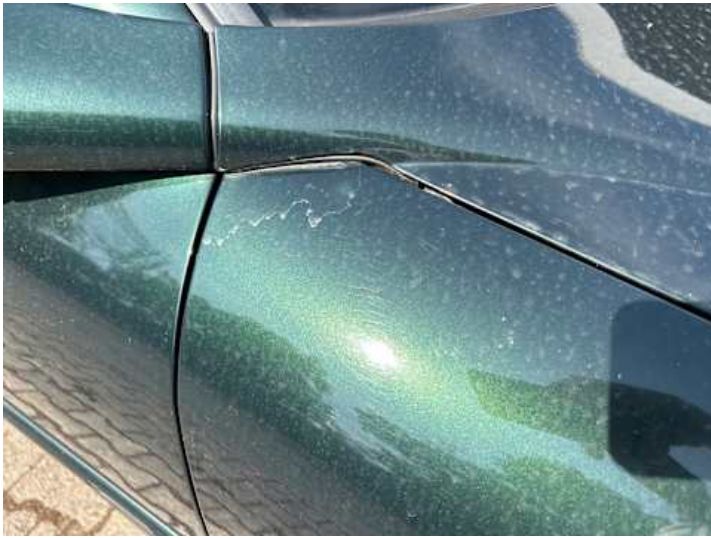
| Fahrzeugteil | Lackschichtdicke (in µm) | Fahrzeugteil | Lackschichtdicke (in µm) |
|---|---|---|---|
| Kotflügel vorne links | 115 | Kotflügel vorne rechts | 175 |

Kotflügel vorne rechts (Lackschaden)

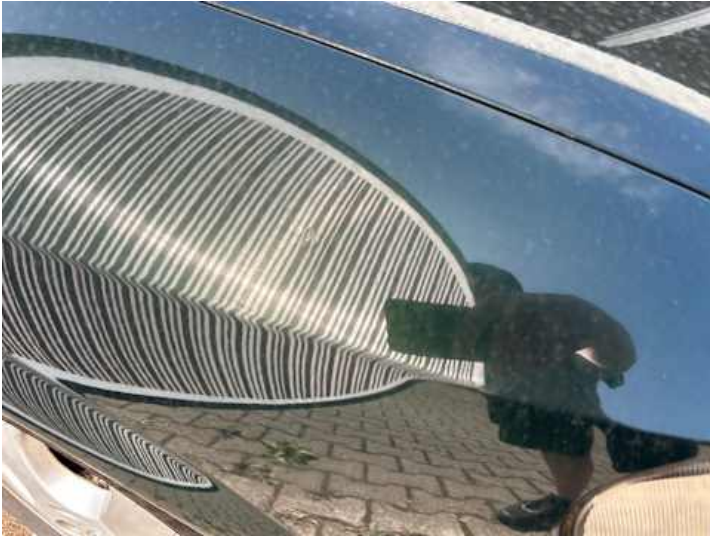
Kotflügel vorne rechts (Kratzer, Delle)

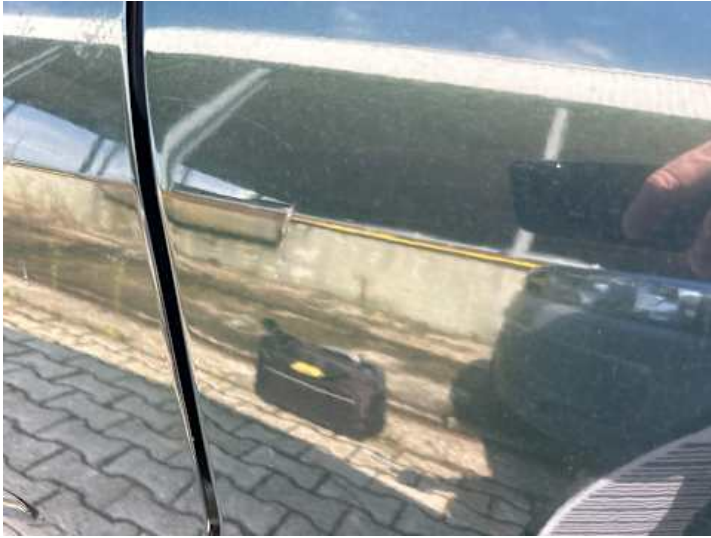
Seitenteil hinten links (Kratzer)

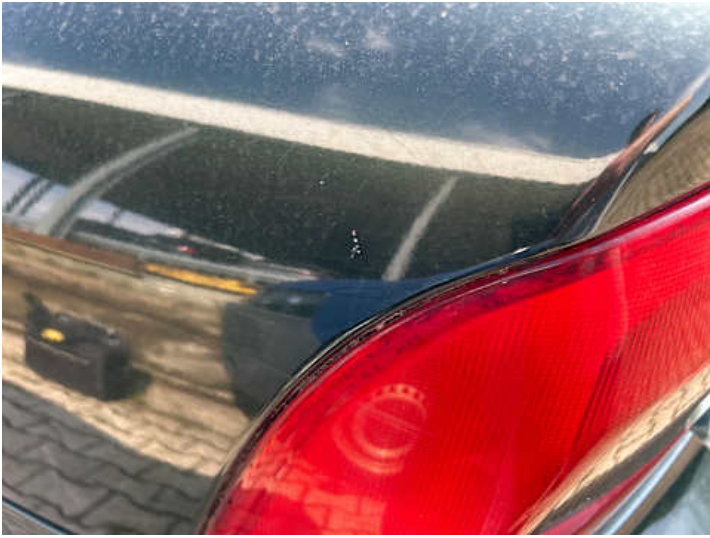
Seitenteil hinten links (Kratzer)

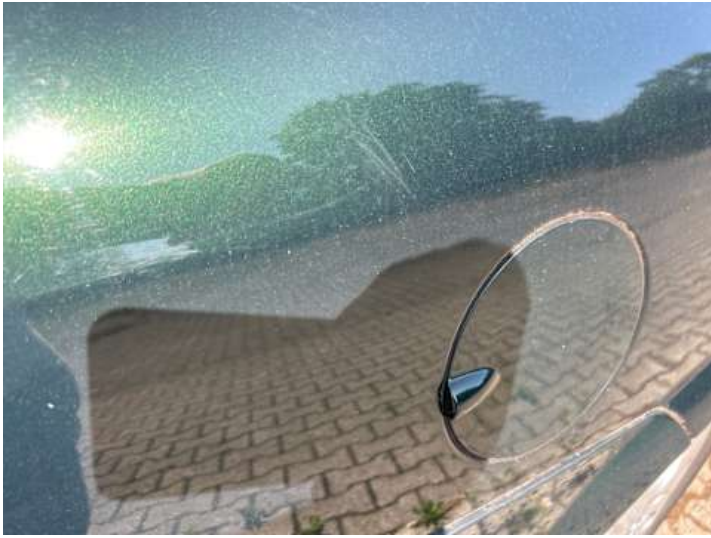
Seitenteil hinten rechts (Kratzer)

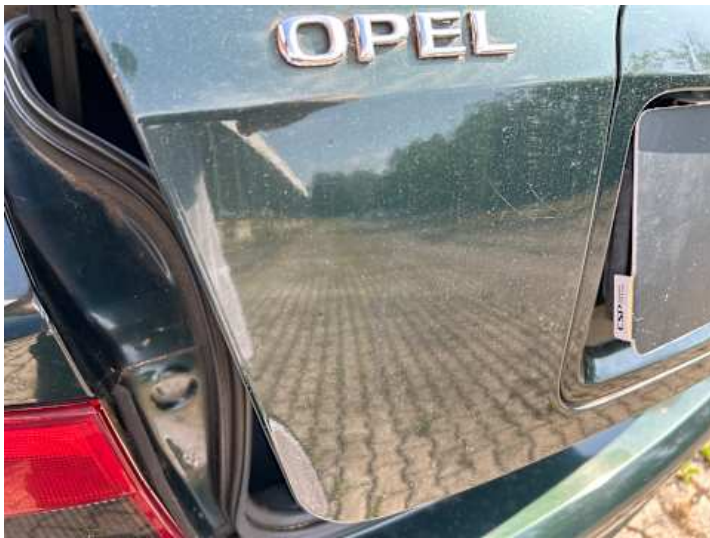
Heckklappe (Kratzer)

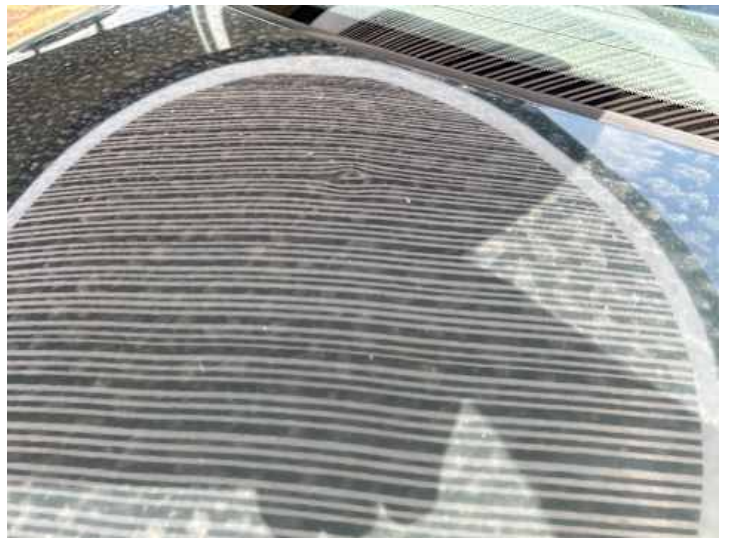
Heckklappe (Delle)

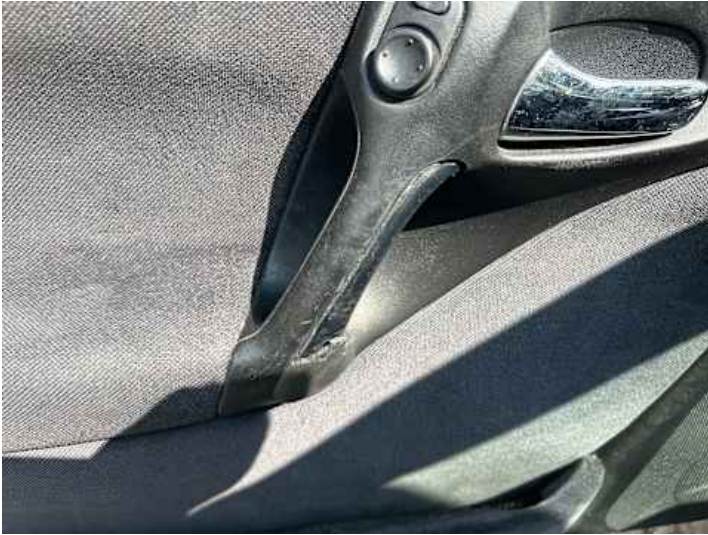
Innenraum (Riss/Bruch)

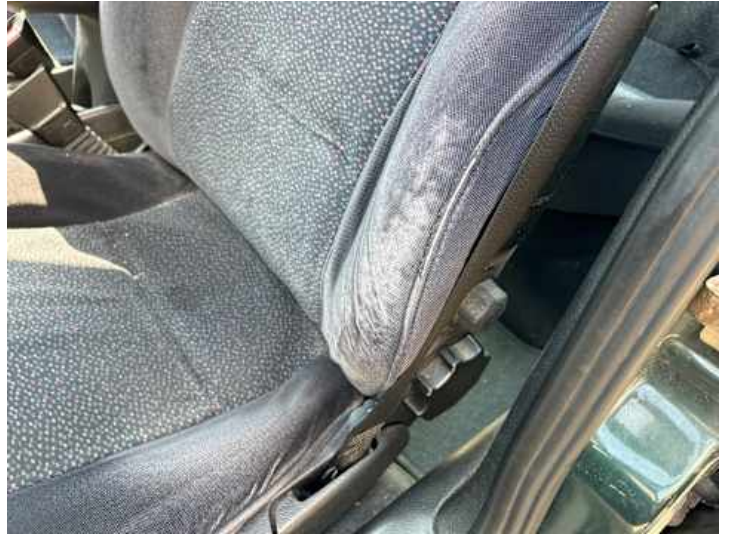
Innenraum (Riss/Bruch)

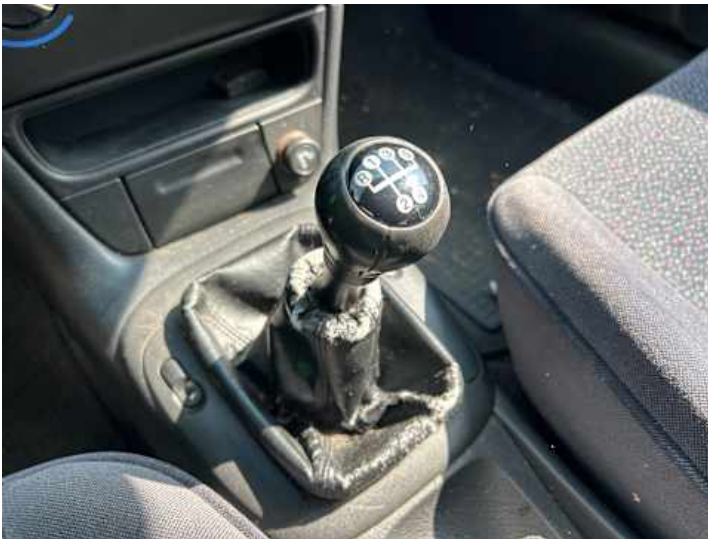
Innenraum (Verschleiß)

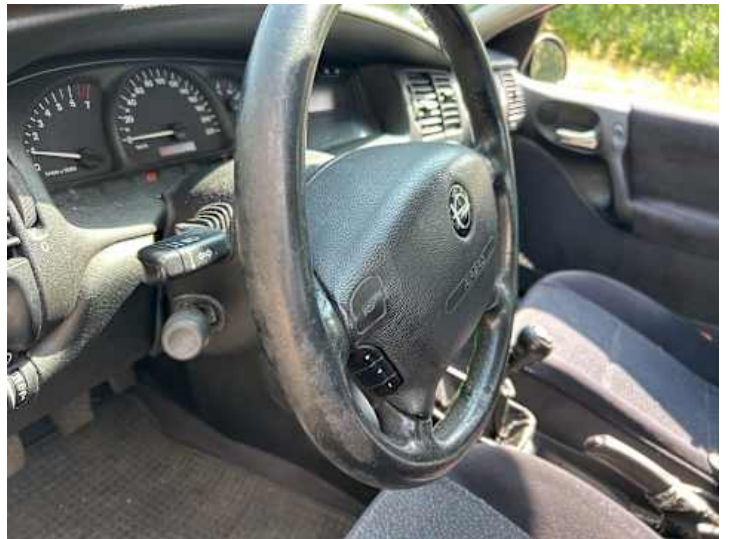
Innenraum (Verschleiß)
