Mercedes-Benz 114/116/119 CDI/BT 4x4 lang

EZ 12/2016 | Kastenwagen | Diesel | Automatikgetriebe | 274.060km  
Besteuerung: Regelbesteuert (Österreich)  
Fahrzeugstandort: 23\*\*\*  
Fahrzeug aufgenommen am: 05.08.2026

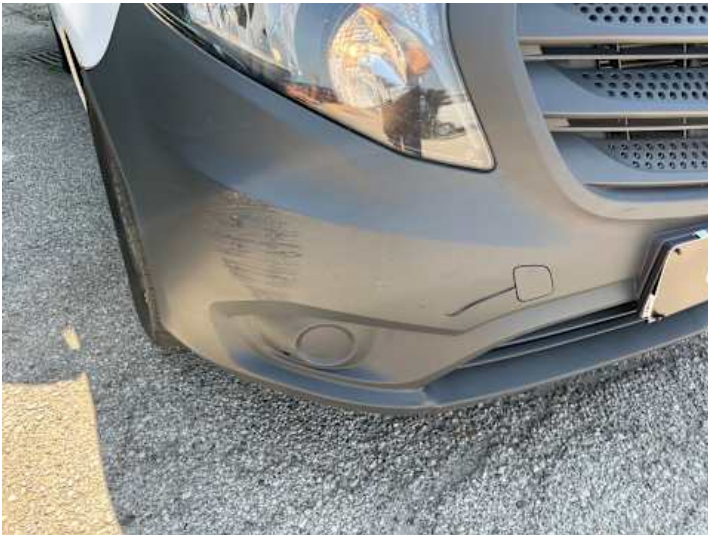
Stoßstange vorne (Riss/Bruch)

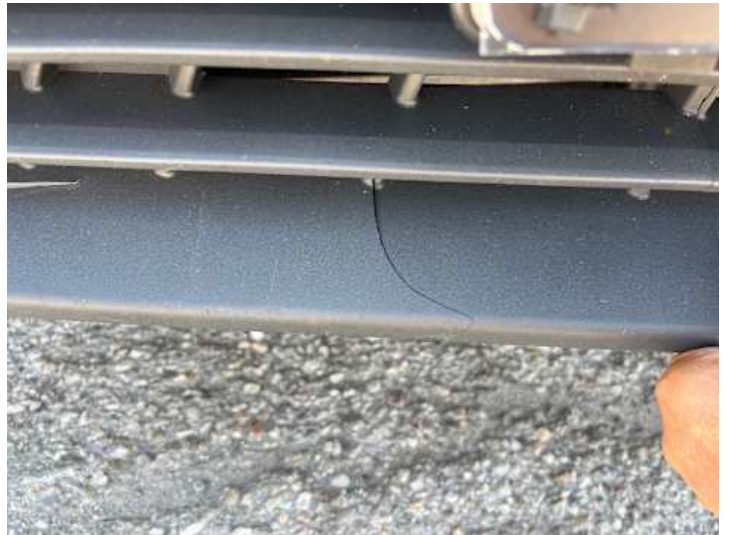
Stoßstange vorne (Riss/Bruch)

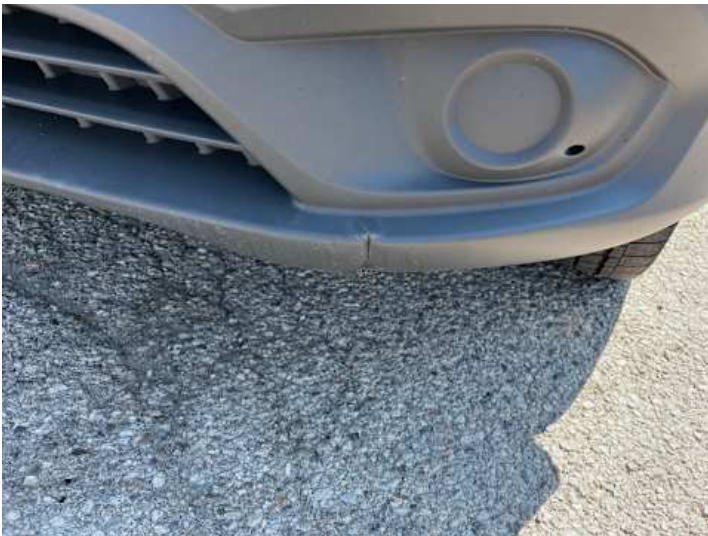
Stoßstange vorne (Riss/Bruch)

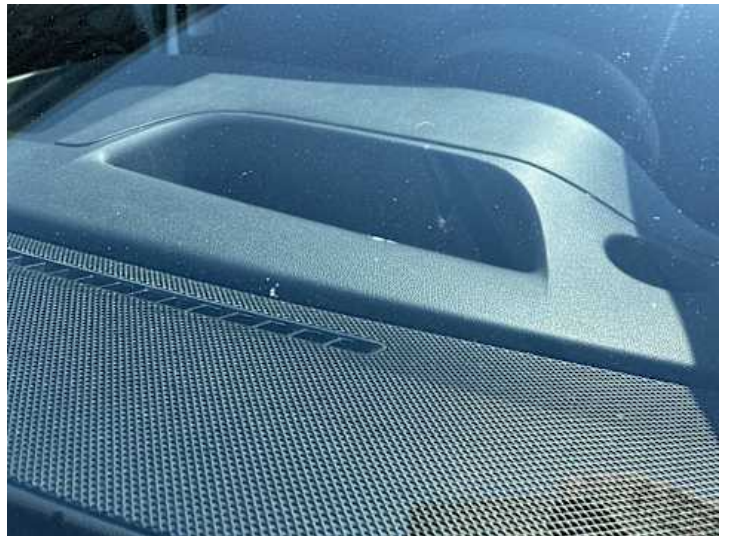
Windschutzscheibe (Steinschlag)

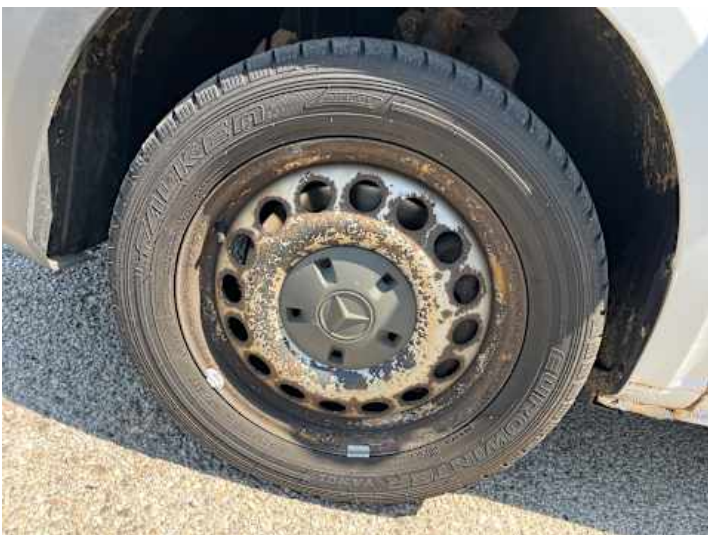
Rad (Rost)

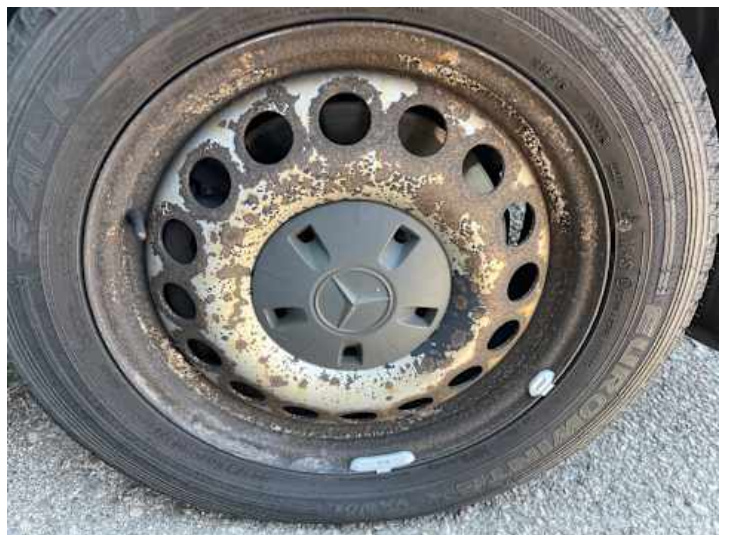
Rad (Rost)

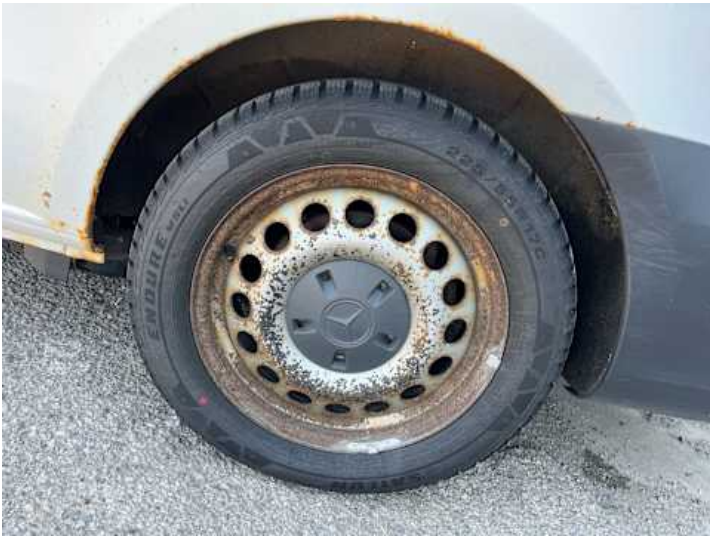
Rad (Rost)

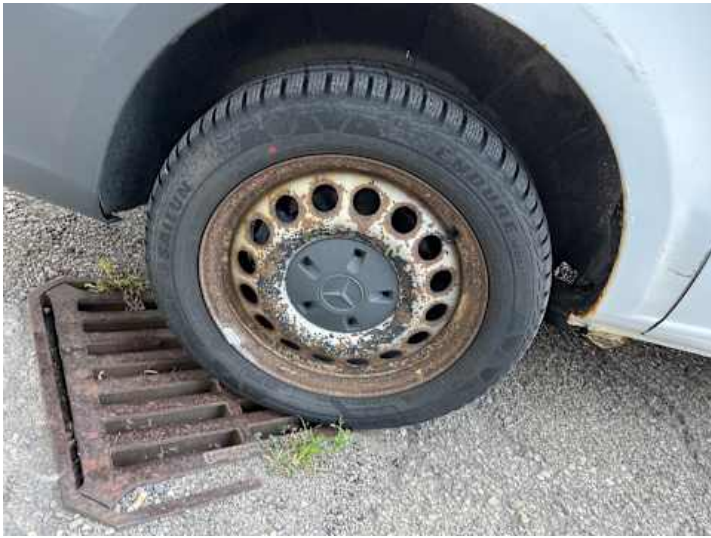
Rad (Rost)

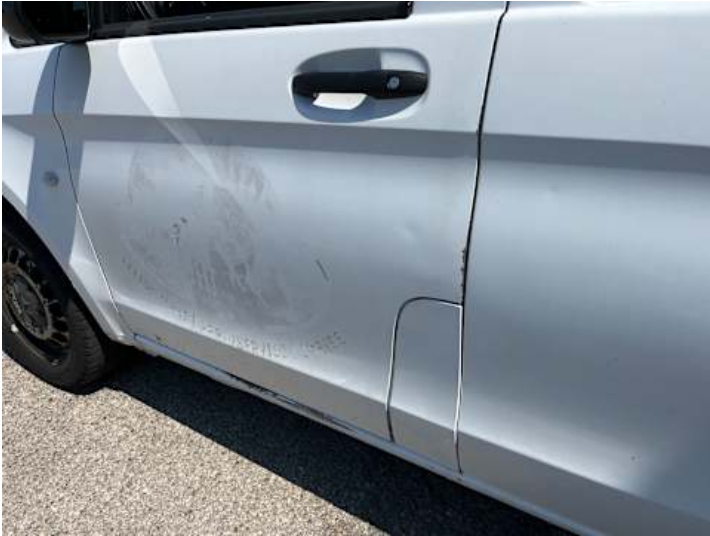
Fahrtür (Kratzer, Lackschaden)

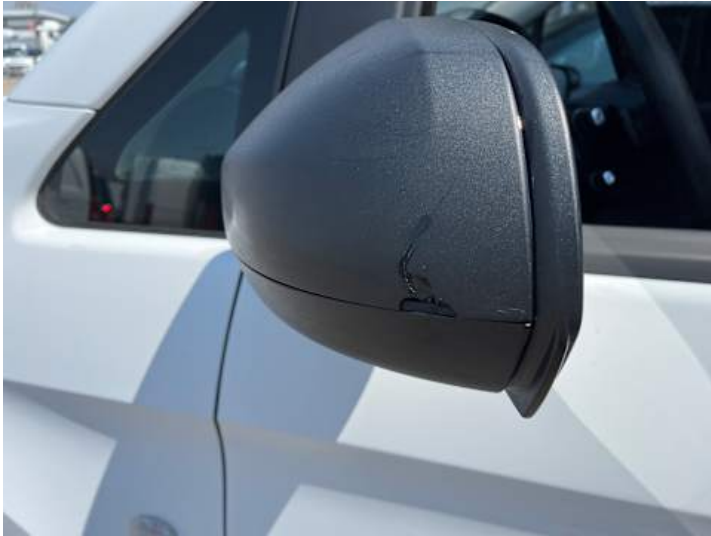
Fahrtür (Riss/Bruch)

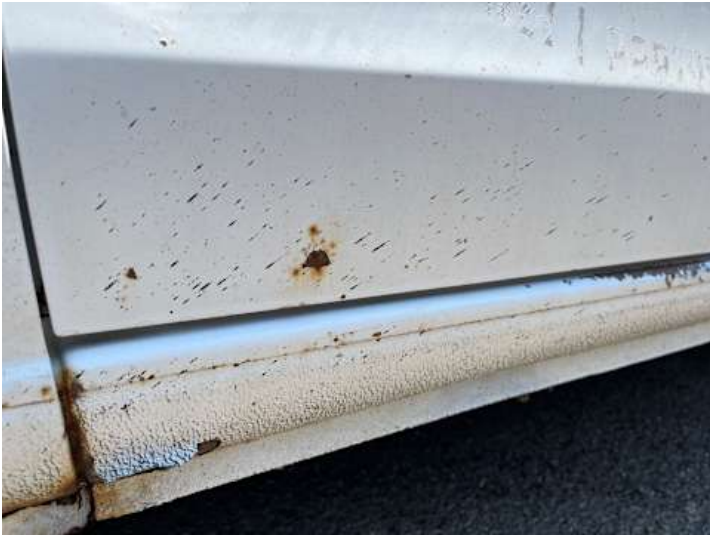
Fahrtür (Rost)

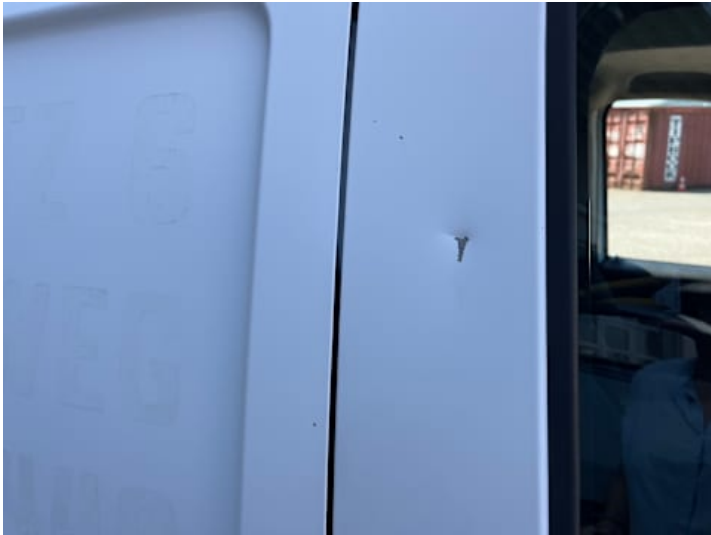
Beifahrtür (Kratzer)

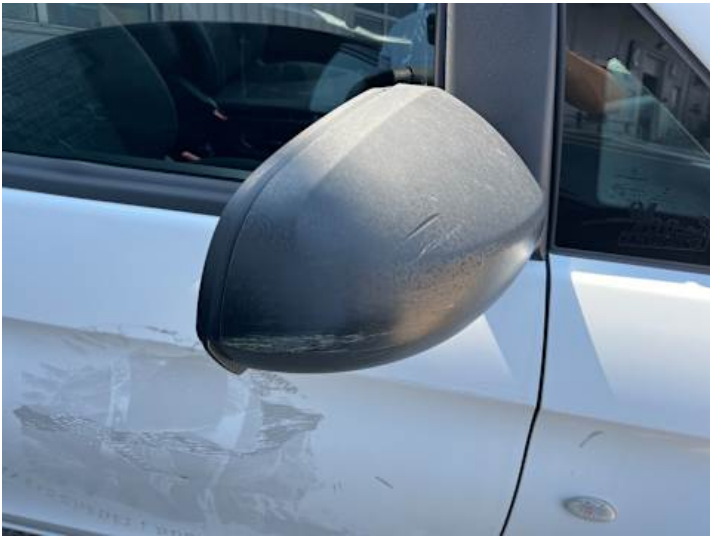
Beifahrertür (Kratzer)

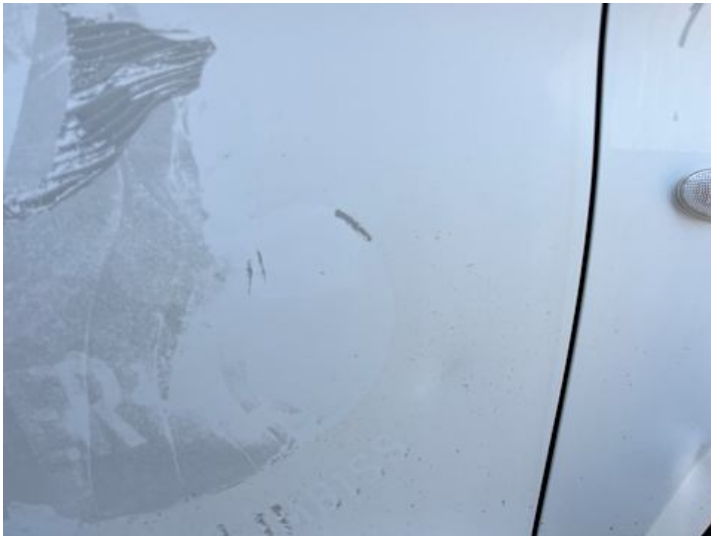
Beifahrertür (Kratzer)

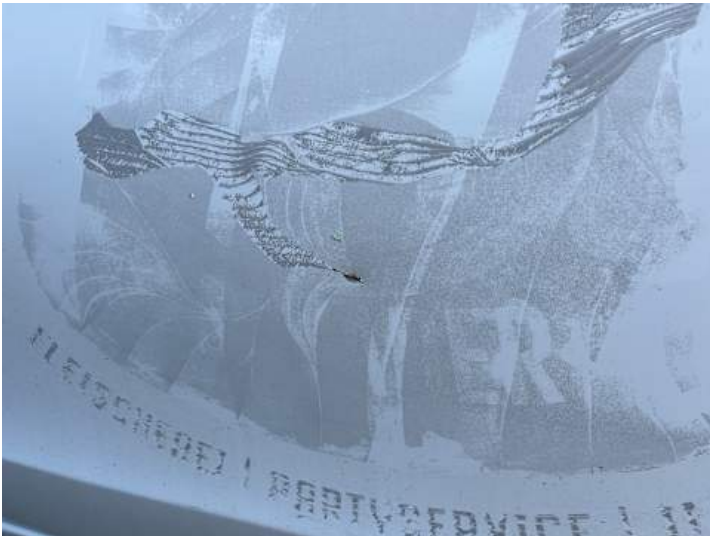
Beifahrertür (Kratzer, Rost)

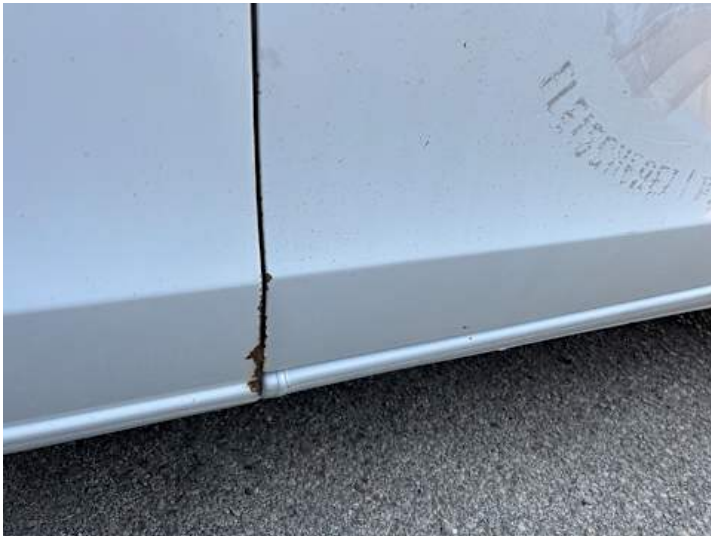
Beifahrertür (Kratzer, Rost)

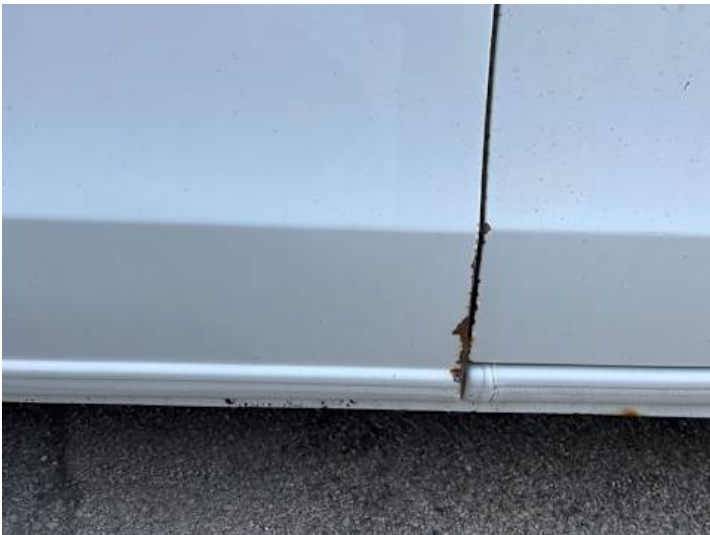
| Fahrzeugteil | Lackschichtdicke (in µm) | Fahrzeugteil | Lackschichtdicke (in µm) |
|---|---|---|---|
| Türe hinten links | - | Türe hinten rechts | 340 |

Türe hinten rechts (Kratzer, Delle, Rost)

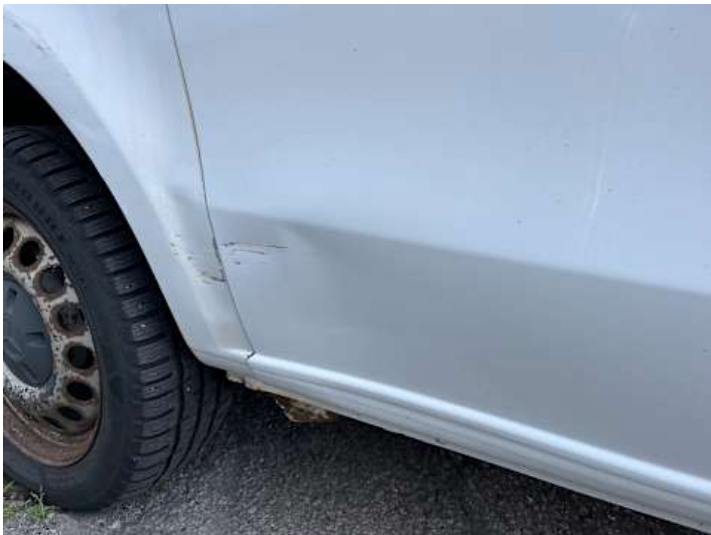
Türe hinten rechts (Kratzer, Delle, Rost)

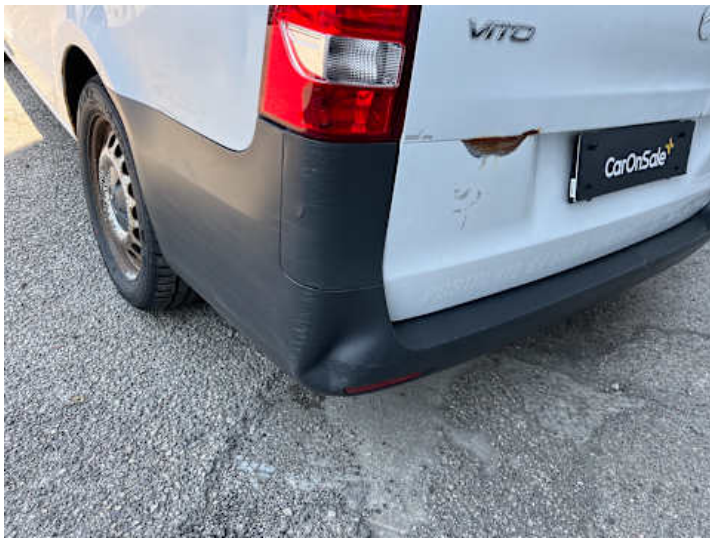
Stoßstange hinten (Kratzer, Delle, Spaltmaße ungenau)

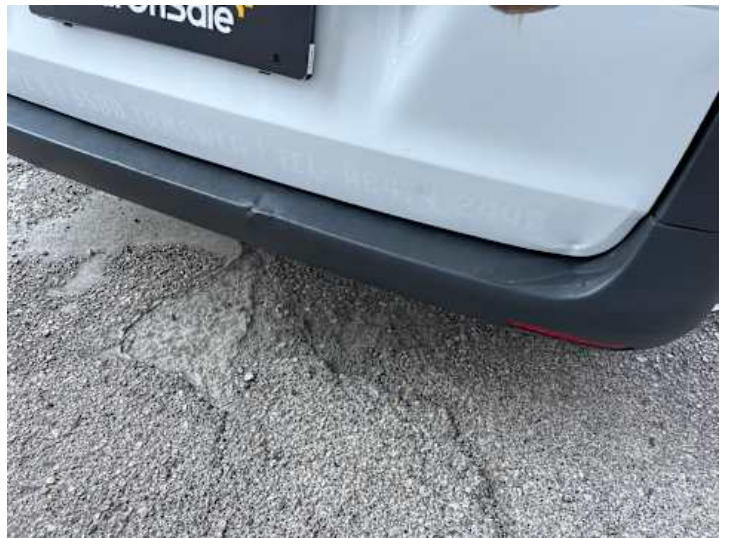
Stoßstange hinten (Kratzer, Delle, Spaltmaße ungenau)

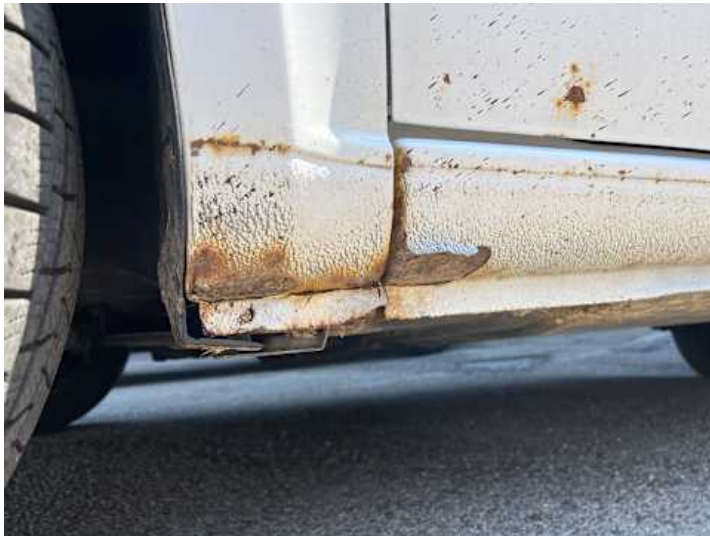
Schweller links (Rost, Kratzer)

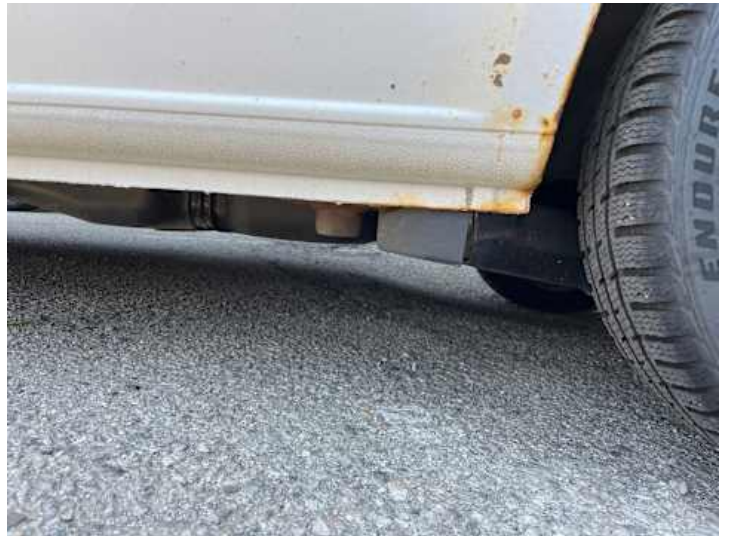
Schweller links (Rost, Kratzer)

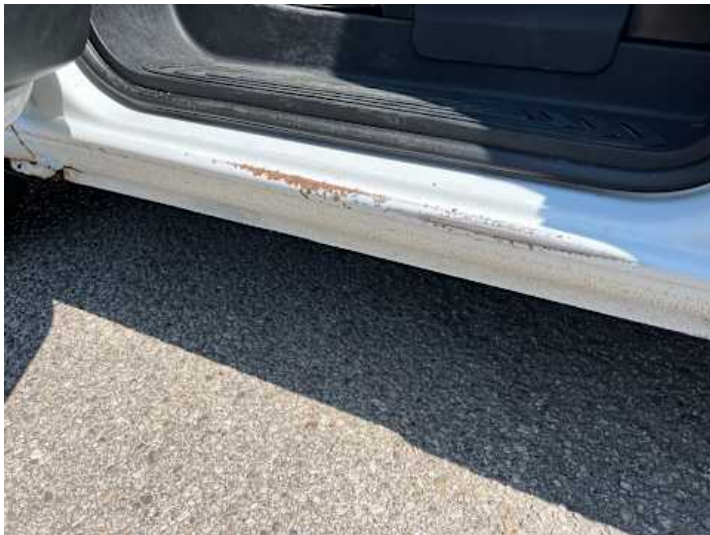
Schweller links (Rost, Kratzer)

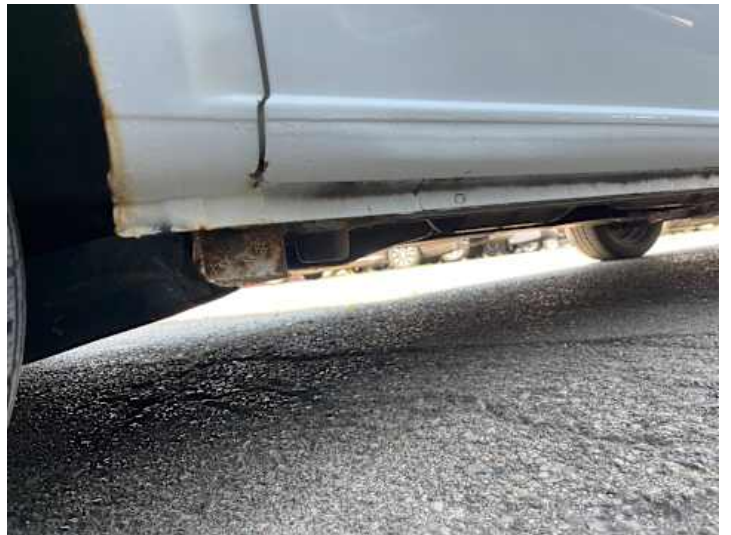
Schweller rechts (Rost)

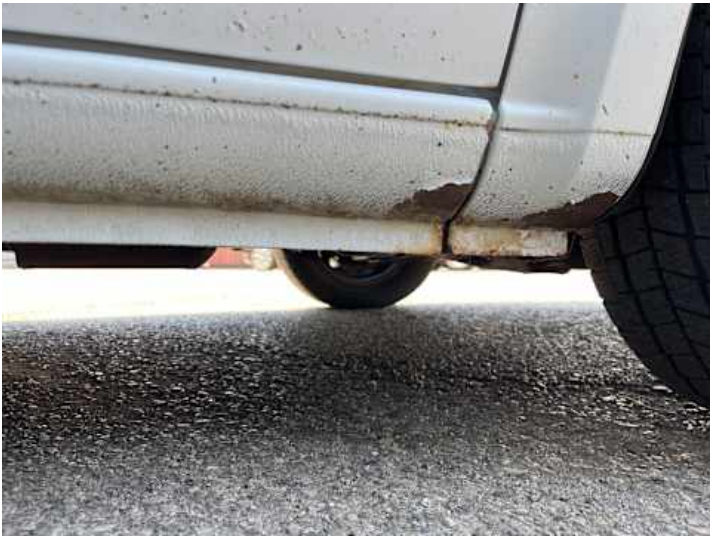
Schweller rechts (Rost)

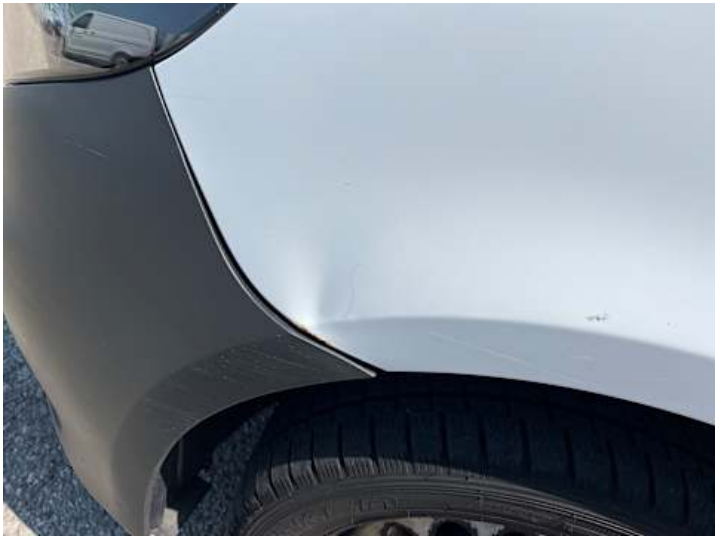
Kotflügel vorne links (Rost, Delle)

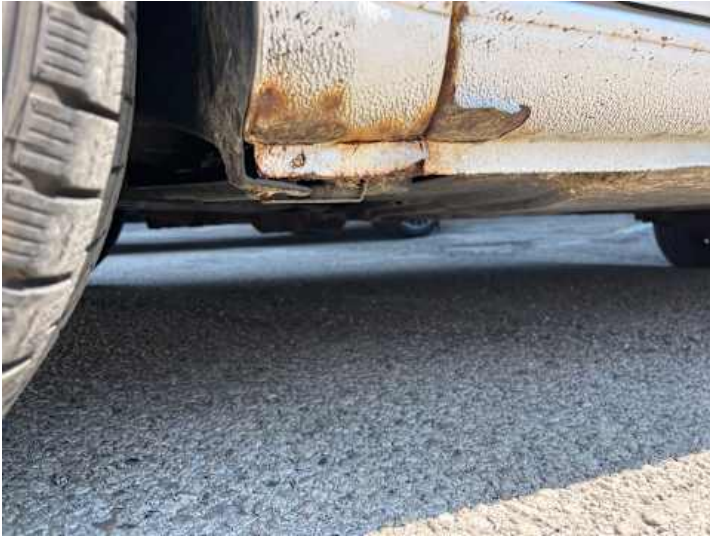
Kotflügel vorne links (Rost)

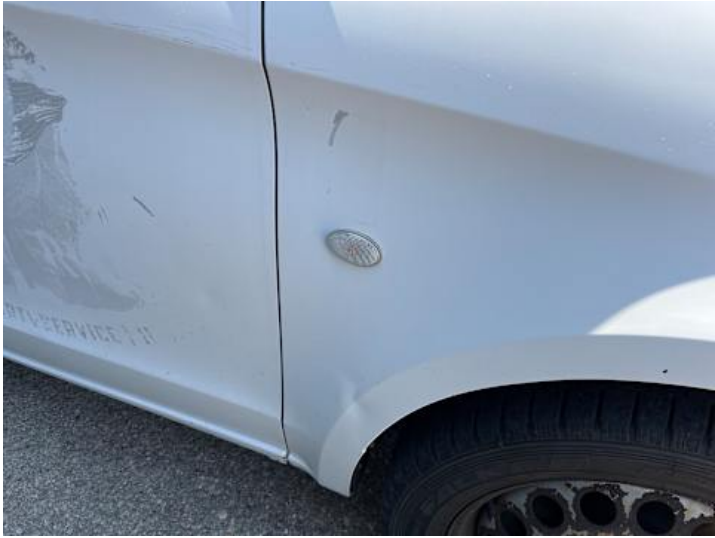
Kotflügel vorne rechts (Delle, Kratzer)

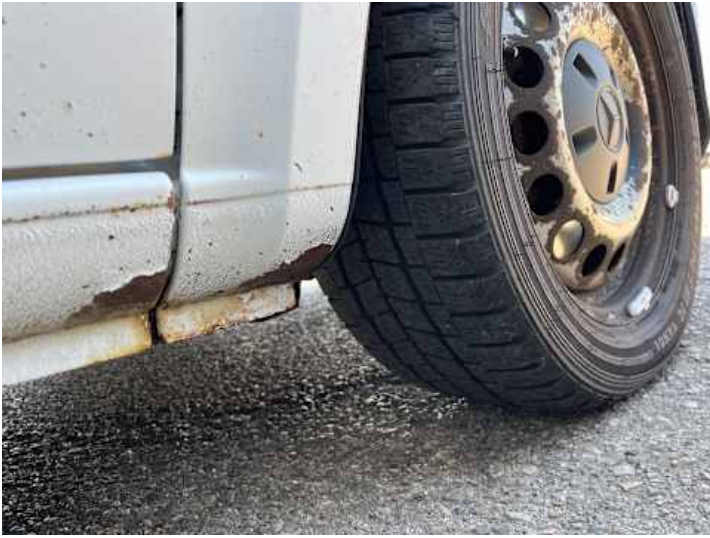
Kotflügel vorne rechts (Rost)

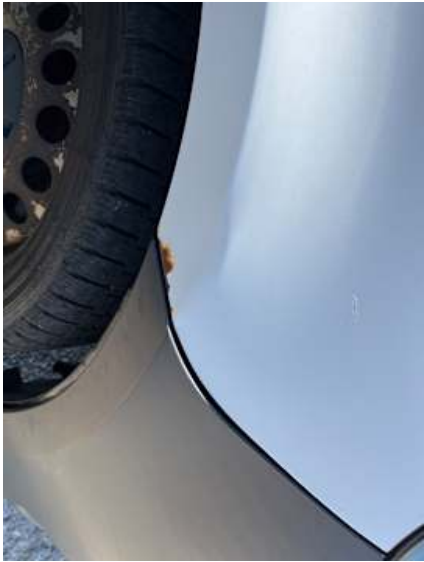
Kotflügel vorne rechts (Rost, Kratzer)

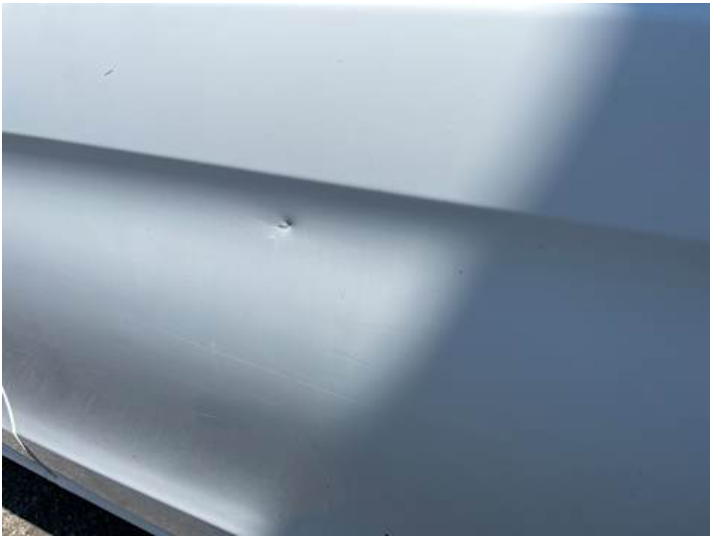
Seitenteil hinten links (Rost, Delle, Kratzer)

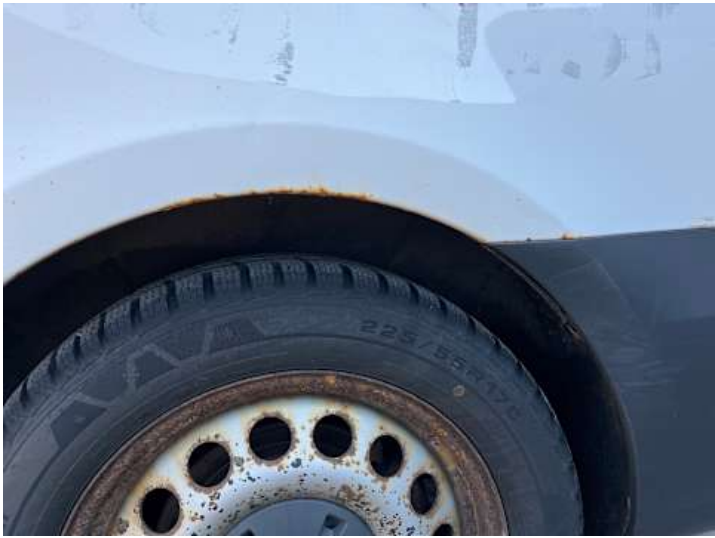
Seitenteil hinten links (Rost, Delle, Kratzer)

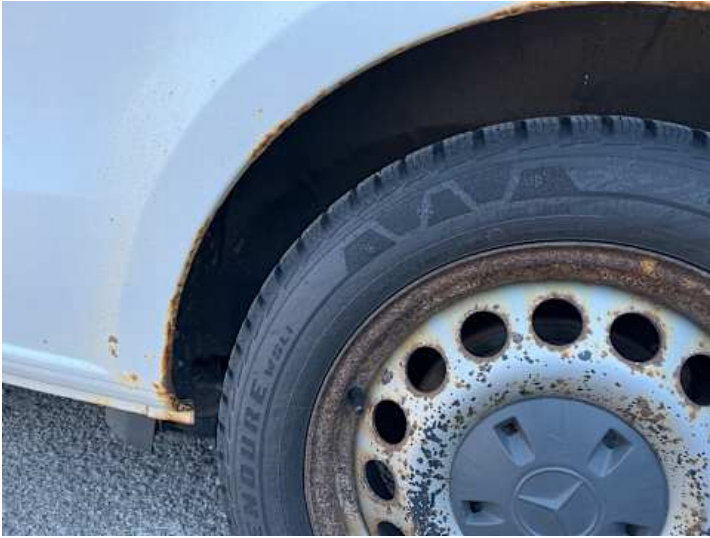
Seitenteil hinten links (Rost, Delle, Kratzer)

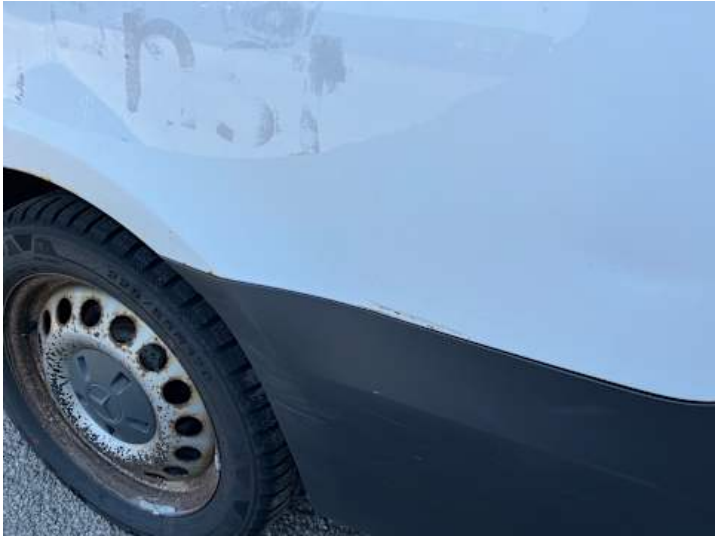
Seitenteil hinten links (Rost, Delle, Kratzer)

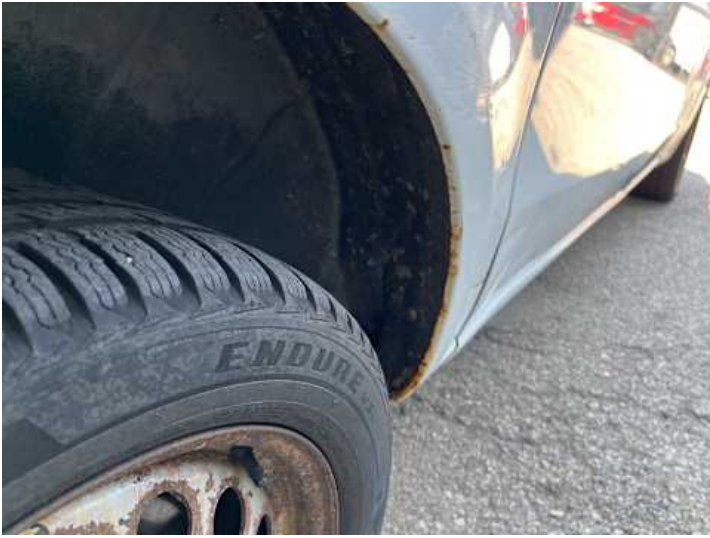
| Fahrzeugteil | Lackschichtdicke (in µm) | Fahrzeugteil | Lackschichtdicke (in µm) |
|---|---|---|---|
| Seitenteil hinten links | 100 | Seitenteil hinten rechts | 1720 |

Seitenteil hinten rechts (Delle, Kratzer, Rost)

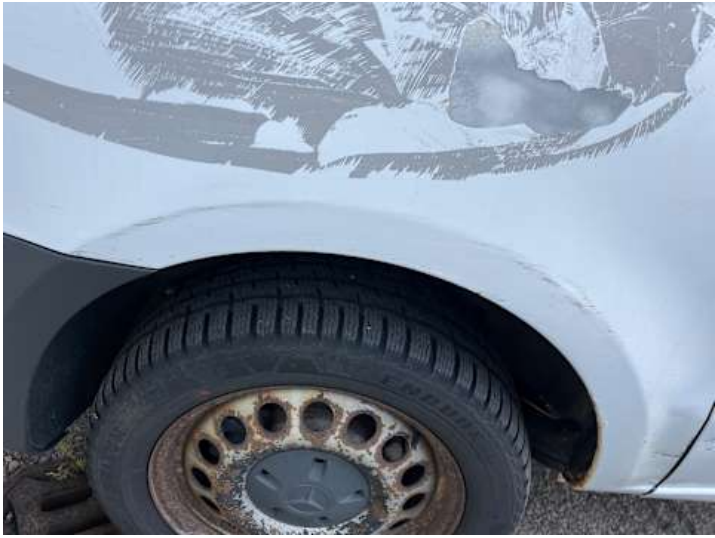
Seitenteil hinten rechts (Delle, Kratzer, Rost)

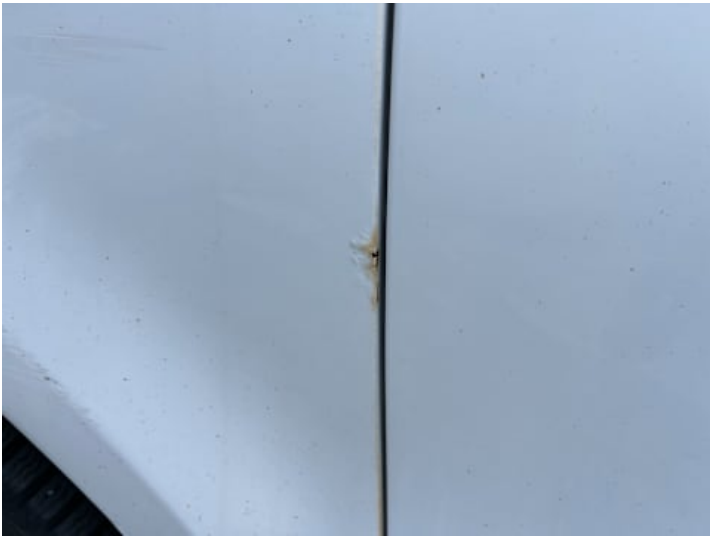
Seitenteil hinten rechts (Delle, Kratzer, Rost)

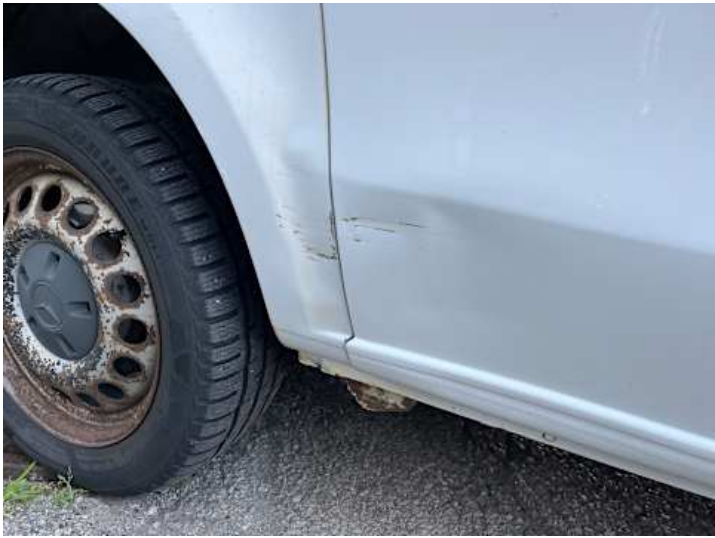
Seitenteil hinten rechts (Delle, Kratzer, Rost)

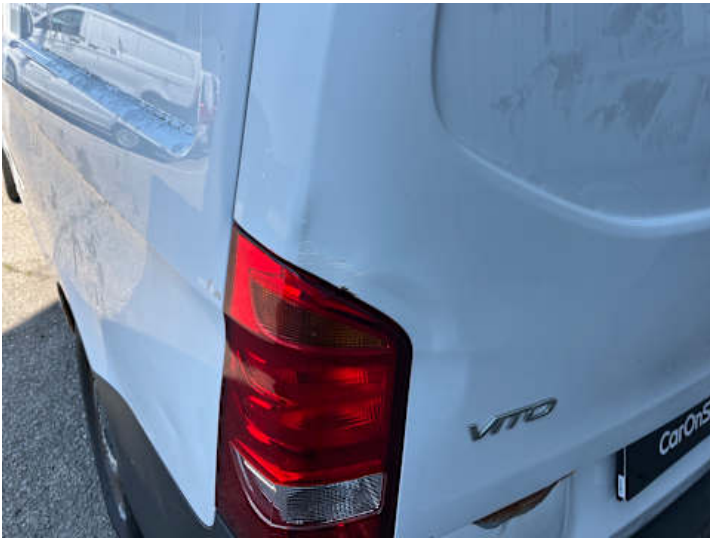
Heckklappe (Delle, Kratzer, Lackschaden)

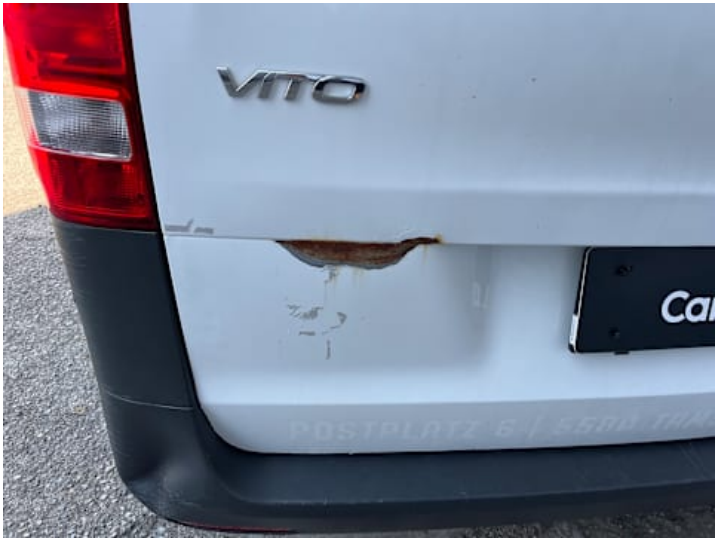
Heckklappe (Delle, Kratzer, Lackschaden)

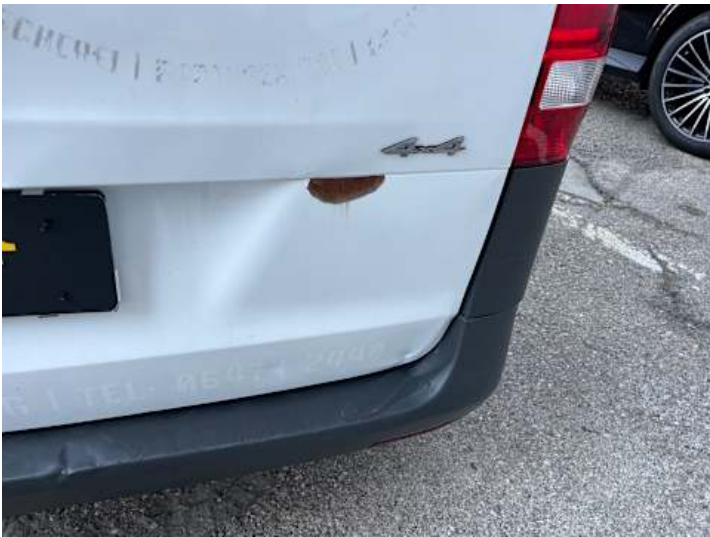
Heckklappe (Delle, Kratzer, Lackschaden)

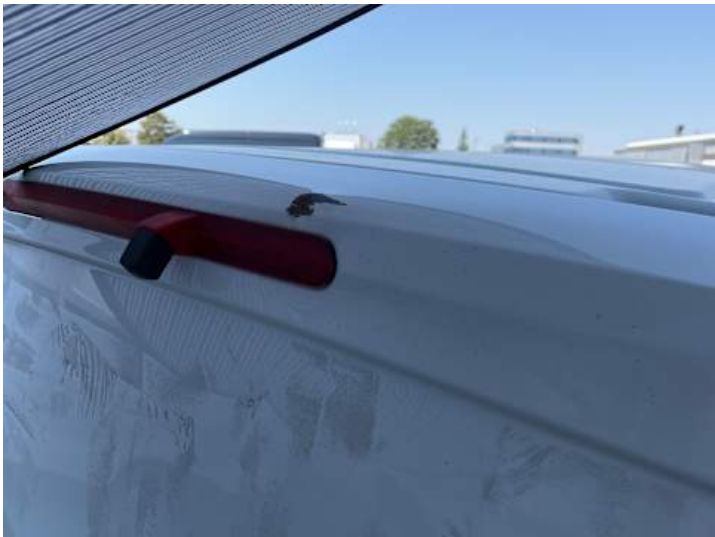
Heckklappe (Delle, Kratzer, Lackschaden)

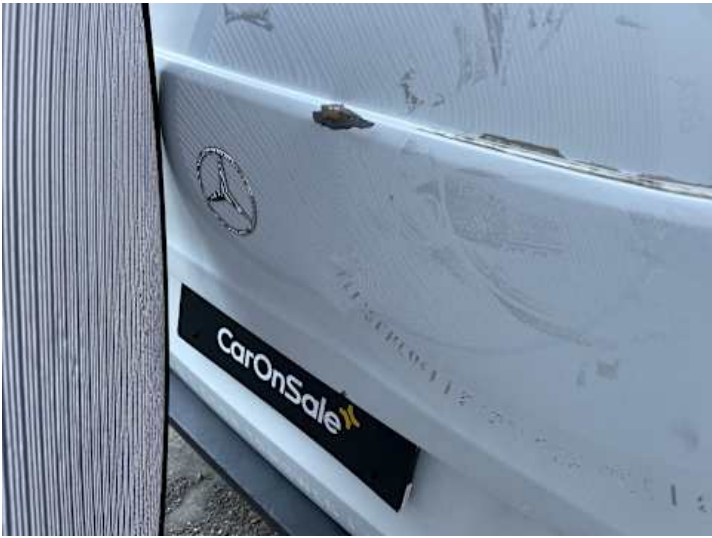
Heckklappe (Delle, Kratzer, Lackschaden)

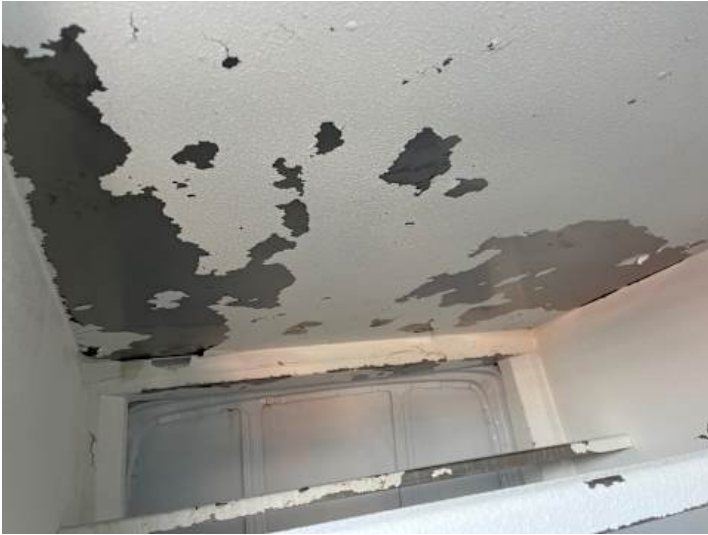
Innenraum (Verschleiß)

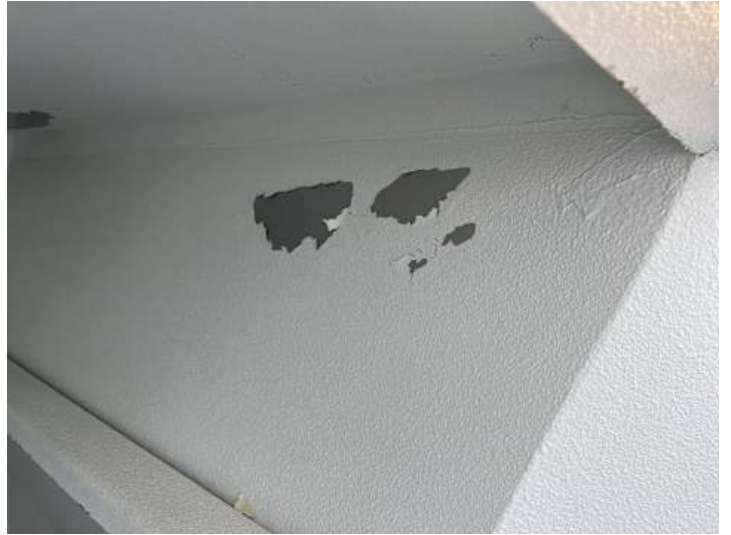
Innenraum (Verschleiß)

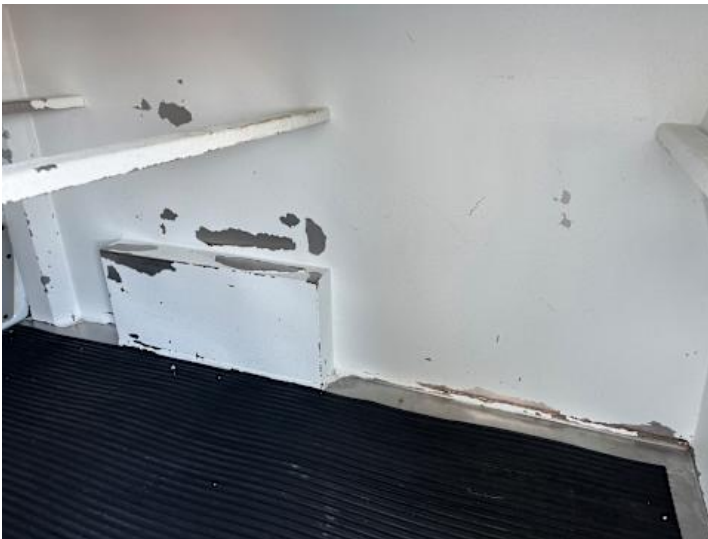
Innenraum (Verschleiß)

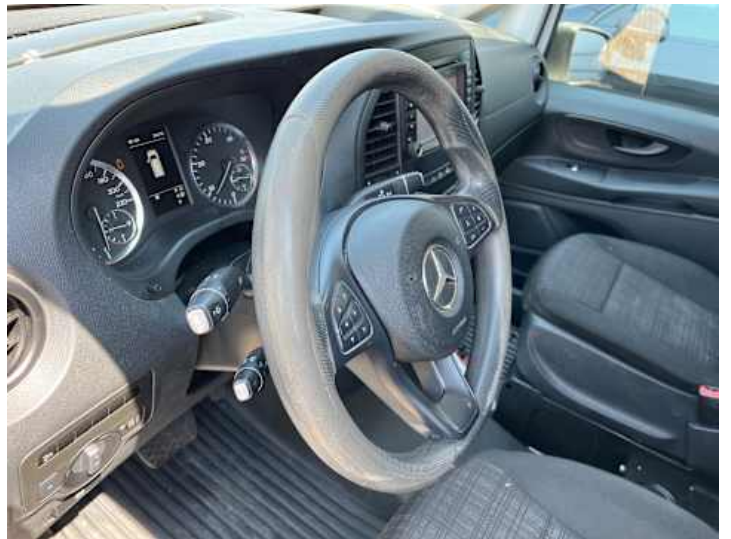
Innenraum (Verschleiß)
