### Volkswagen Touran Trendline

EZ 07/2005 | Van | Diesel | Automatikgetriebe | 257.612km  
Besteuerung: Differenzbesteuert (§25a UStG)  
Fahrzeugstandort: 88\*\*\*  
Fahrzeug aufgenommen am: 20.08.2026

# Hinweise zum Zustandsbericht

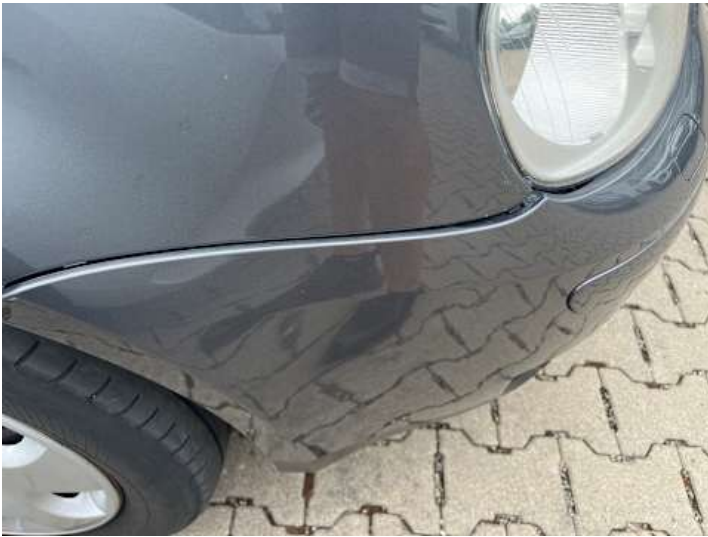
Stoßstange vorne (Spaltmaße ungenau)

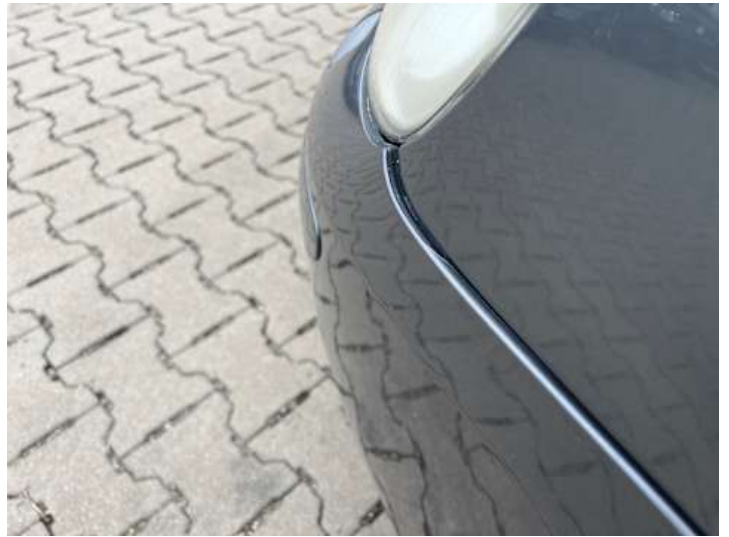
Stoßstange vorne (Spaltmaße ungenau)

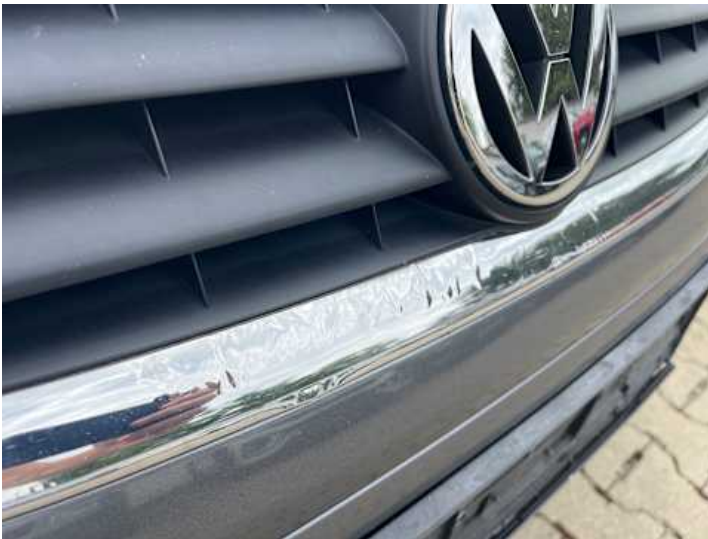
Stoßstange vorne (Riss/Bruch)

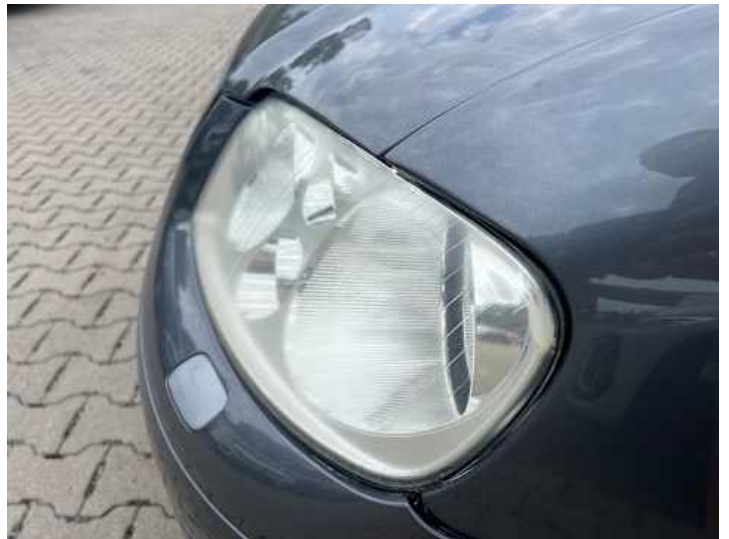
Scheinwerfer (links) (Blind, Kratzer)

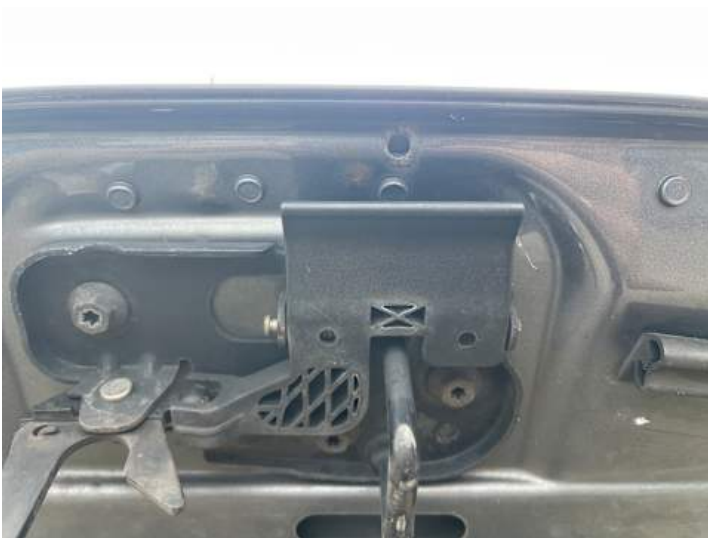
Motorhaube (Rost)

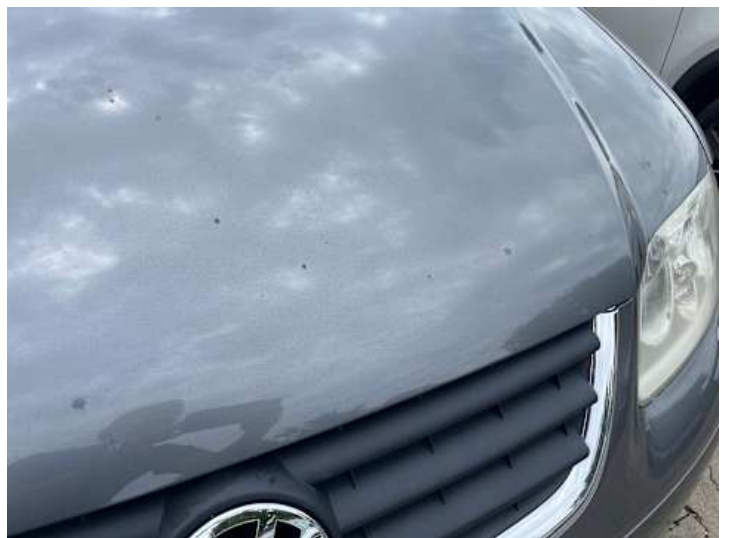
Motorhaube (Lackschaden)

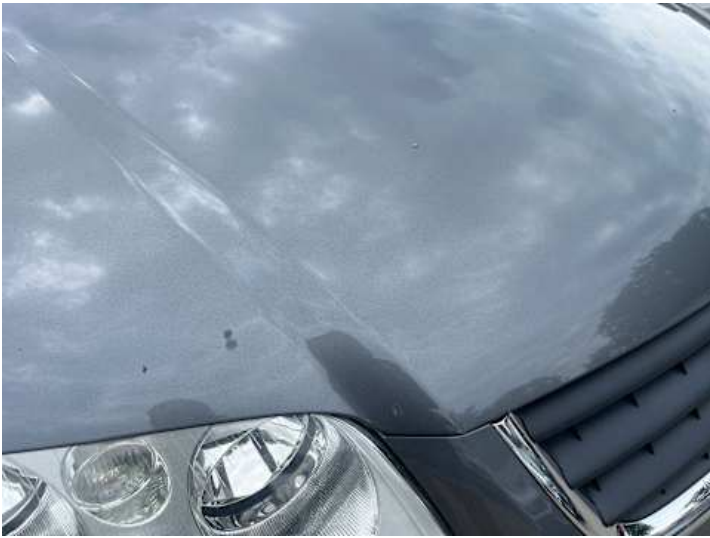
Motorhaube (Lackschaden)

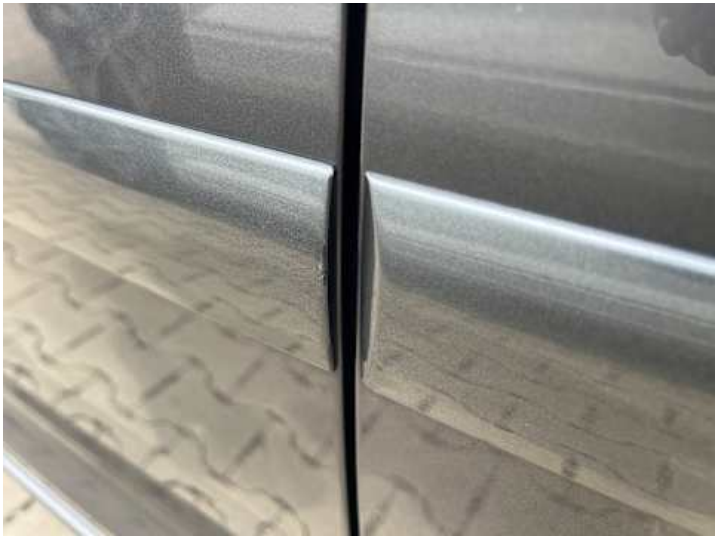
Fahrtür (Lackschaden, Rost)

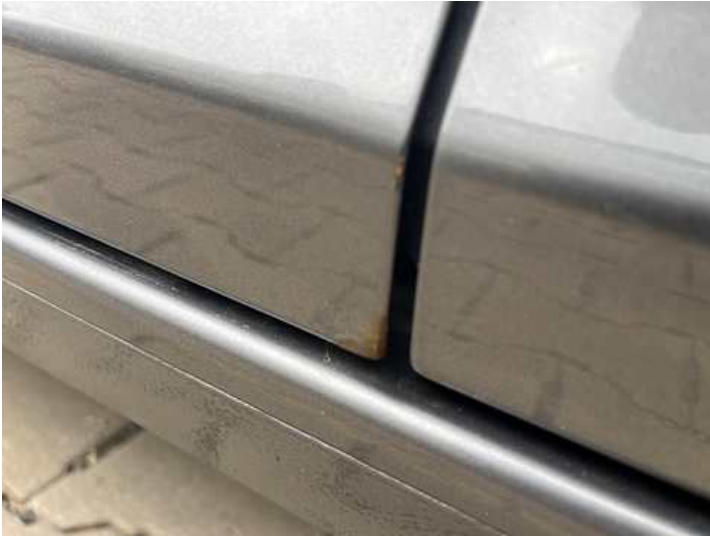
Fahrtür (Lackschaden, Rost)

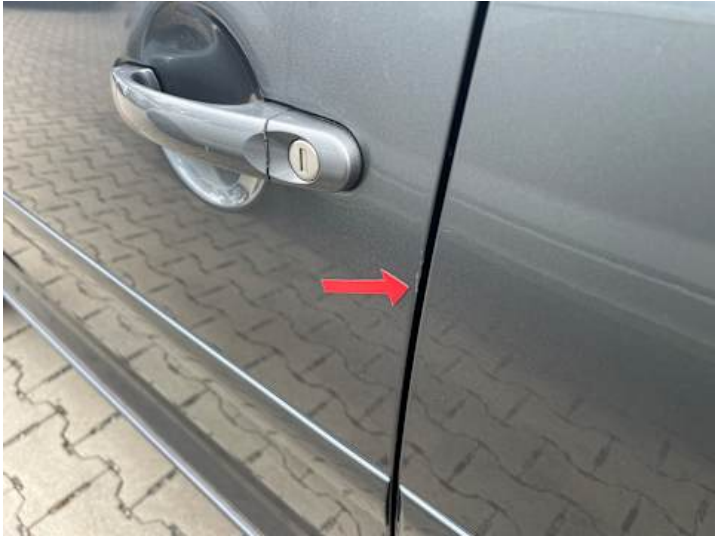
Fahrtür (Lackschaden, Rost)

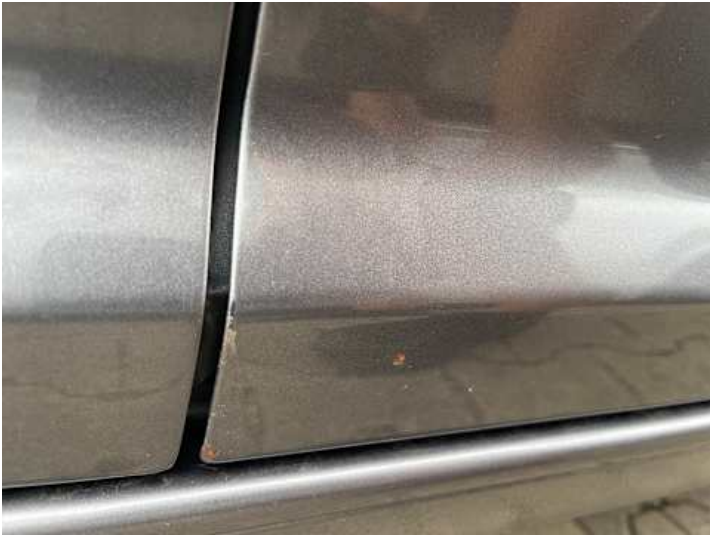
Beifahrtür (Lackschaden, Rost)

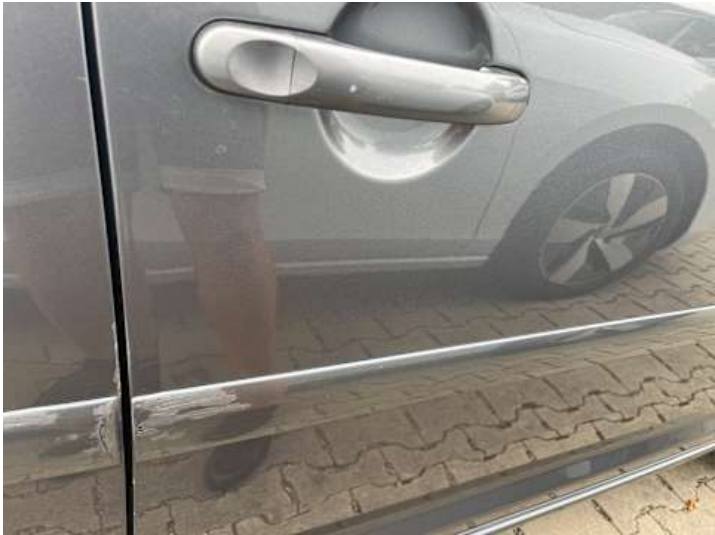
Beifahrtür (Lackschaden, Rost)

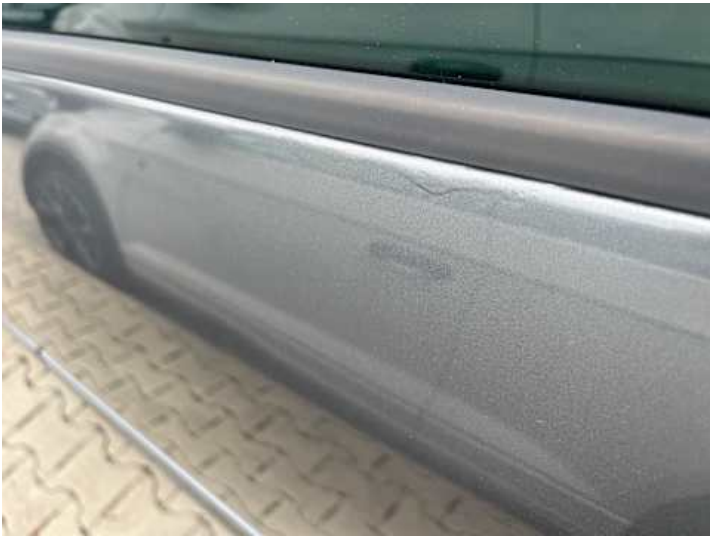
Türe hinten links (Rost, Lackschaden)

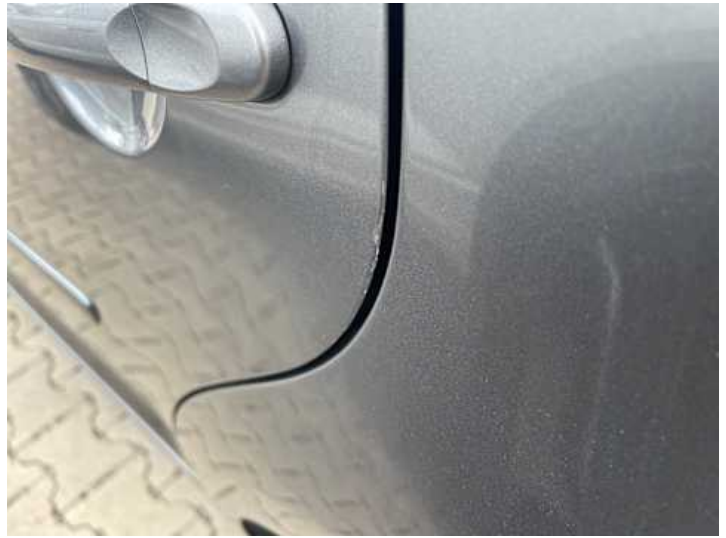
Türe hinten links (Rost, Lackschaden)

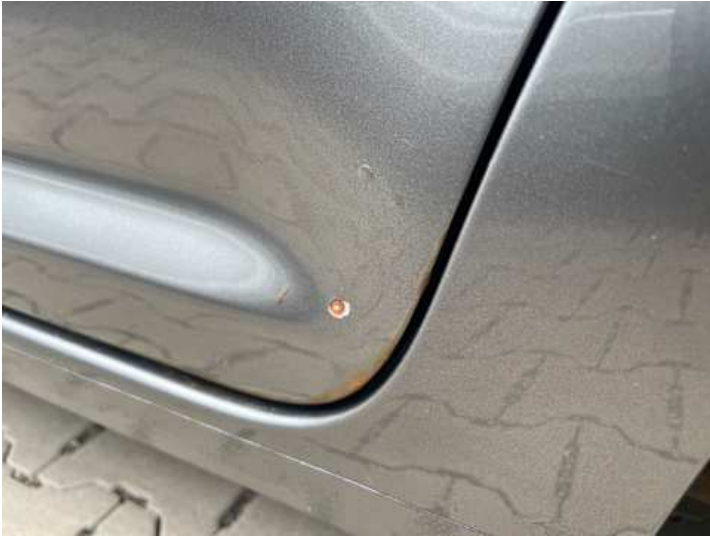
Türe hinten links (Rost, Lackschaden)

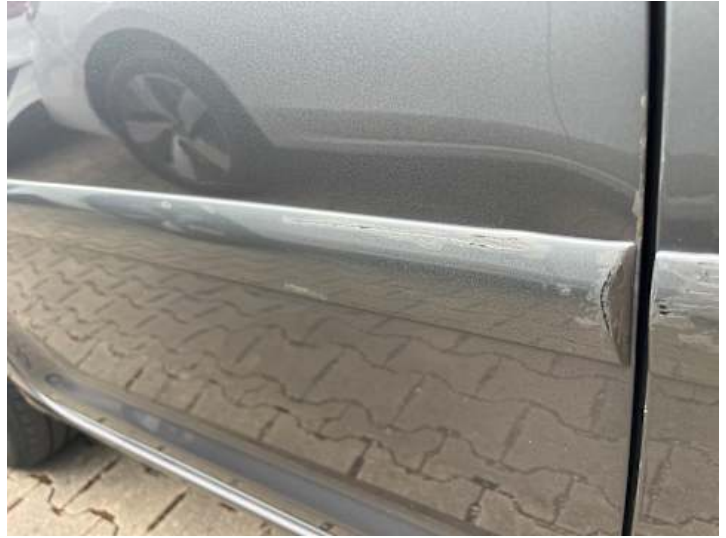
Türe hinten rechts (Lackschaden)

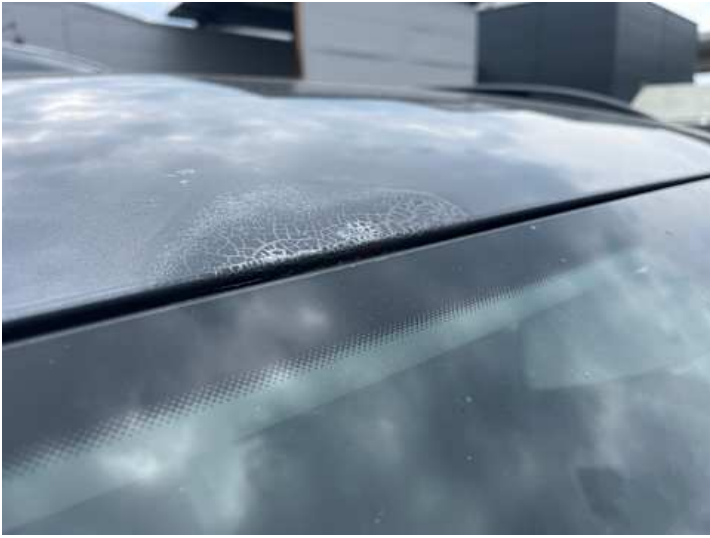
Dach (Lackschaden, Rost)

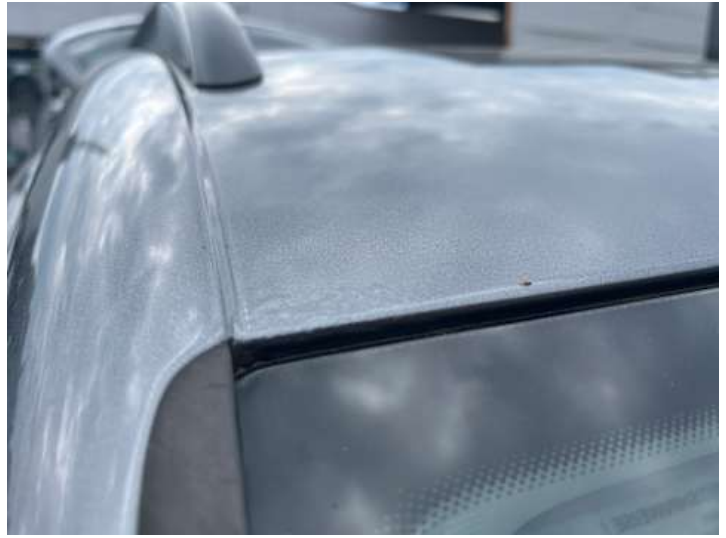
Dach (Lackschaden, Rost)

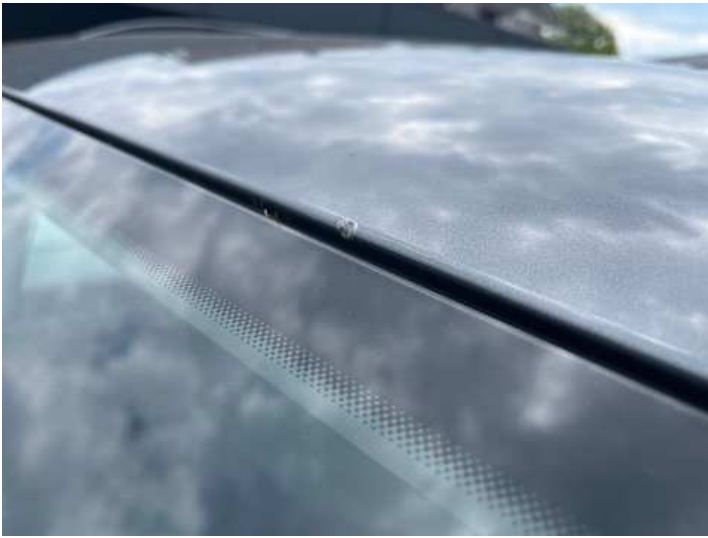
Dach (Lackschaden, Rost)

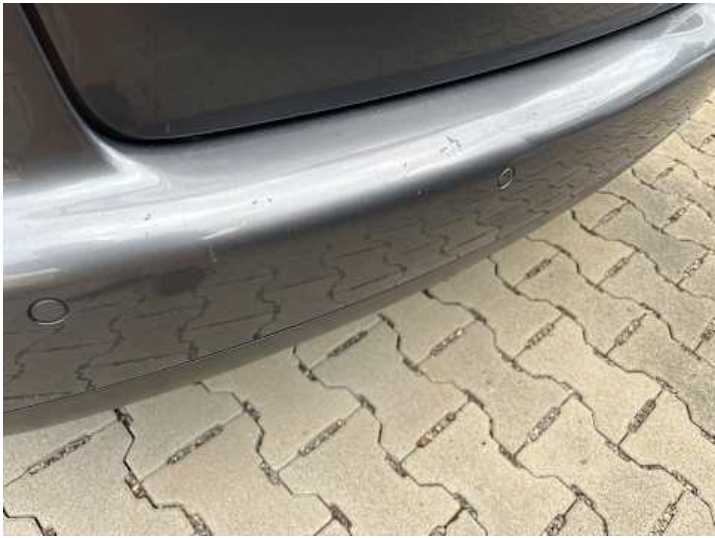
Stoßstange hinten (Lackschaden)

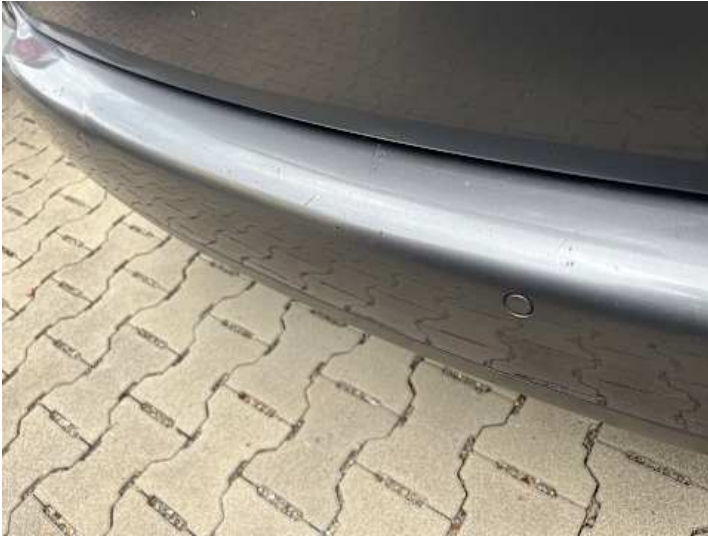
Stoßstange hinten (Lackschaden)

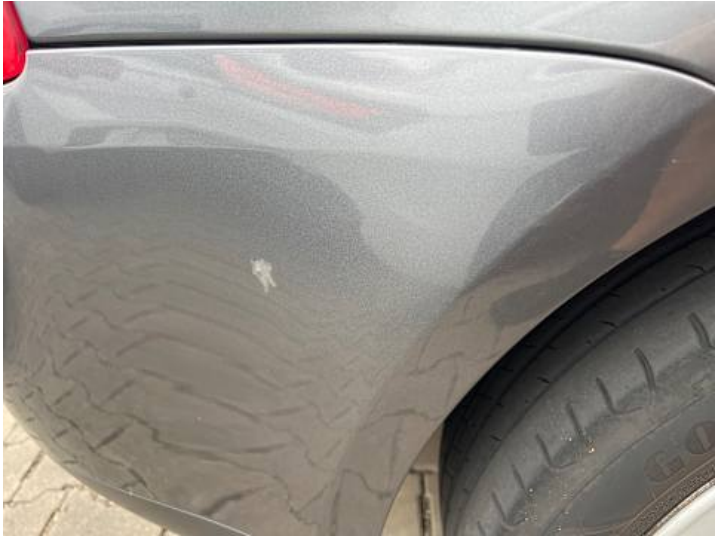
Stoßstange hinten (Lackschaden)

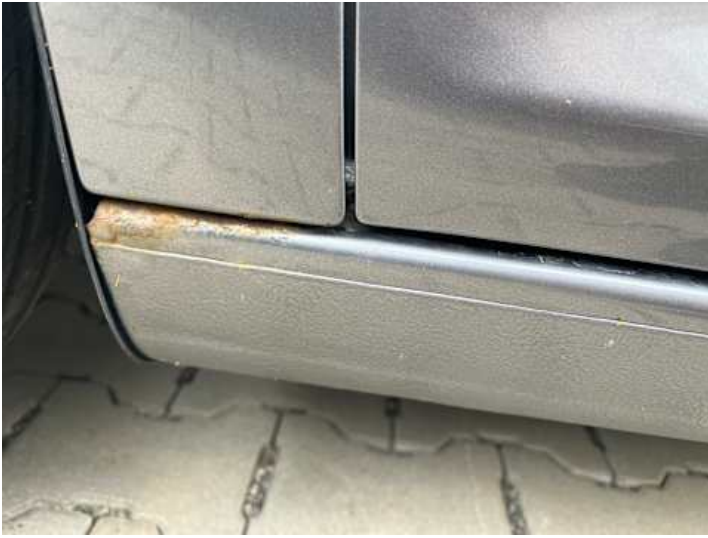
Schweller links (Rost)

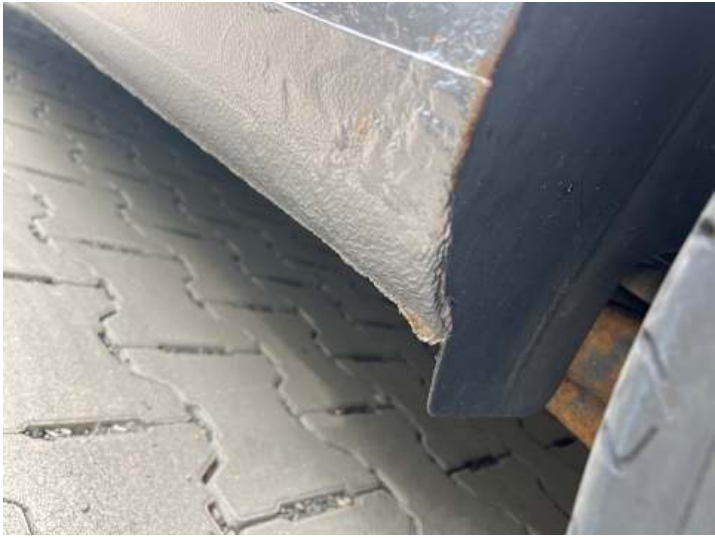
Schweller links (Rost)

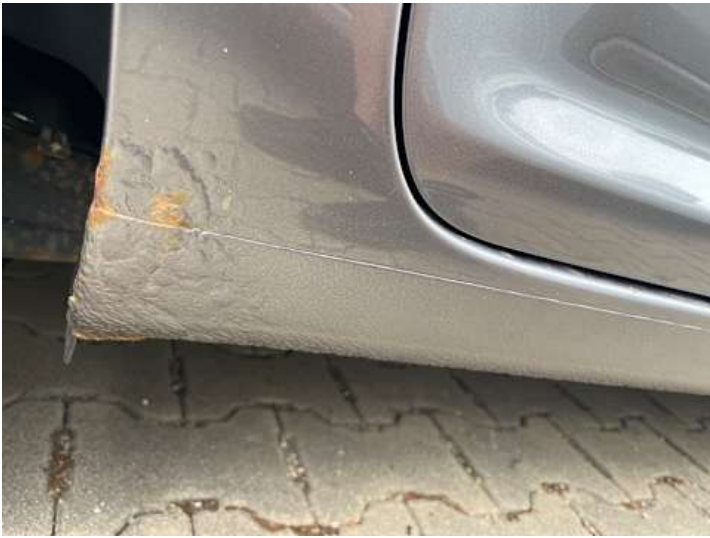
Schweller rechts (Rost)

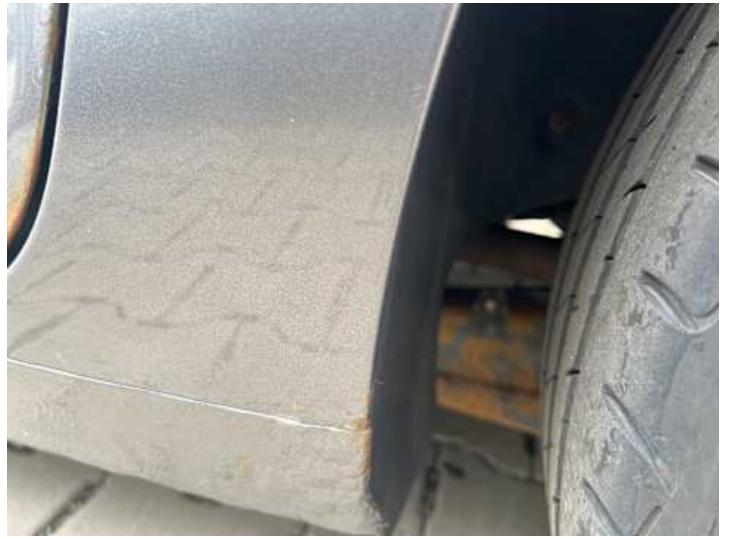
Seitenteil hinten links (Rost, Lackschaden)

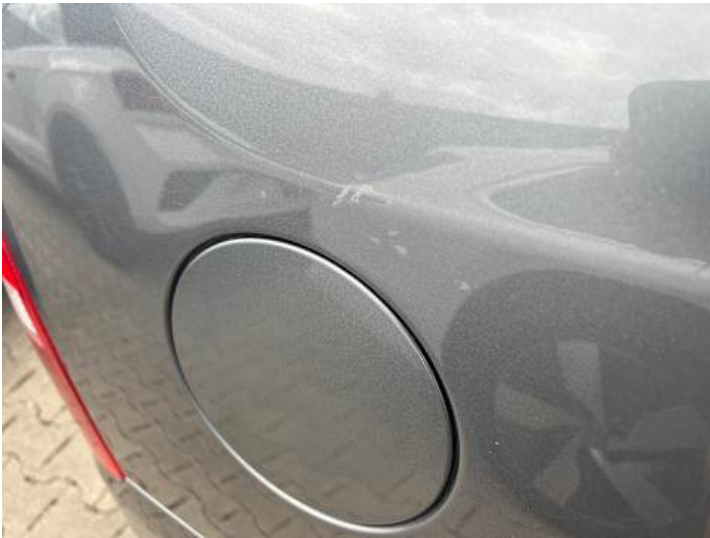
Seitenteil hinten rechts (Rost, Lackschaden)

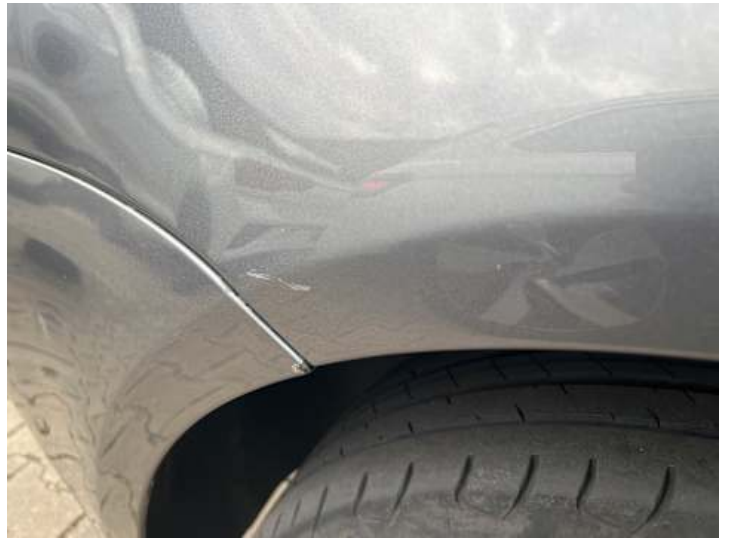
Seitenteil hinten rechts (Rost, Lackschaden)

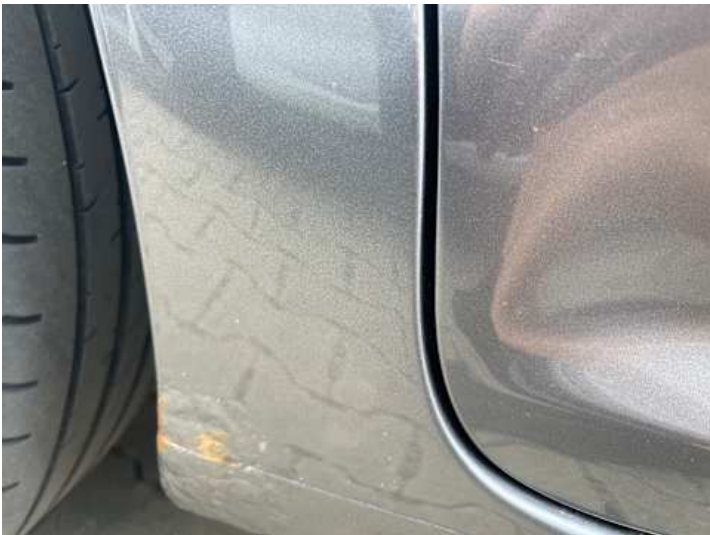
Seitenteil hinten rechts (Rost, Lackschaden)

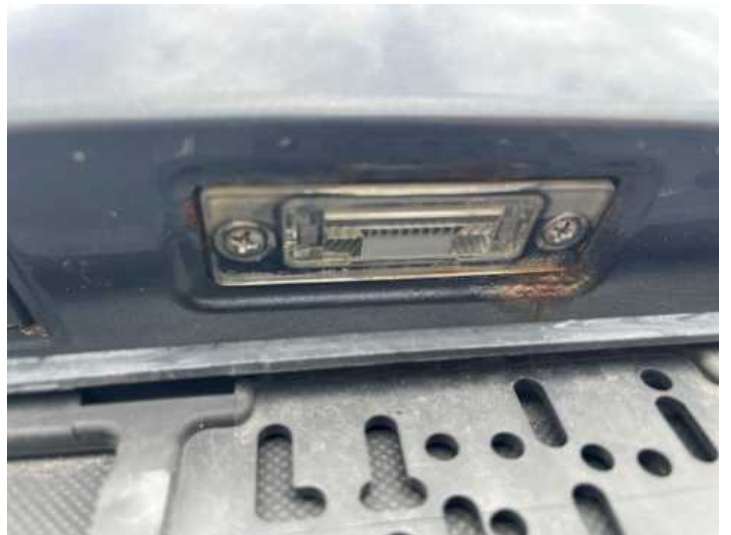
Heckklappe (Rost)

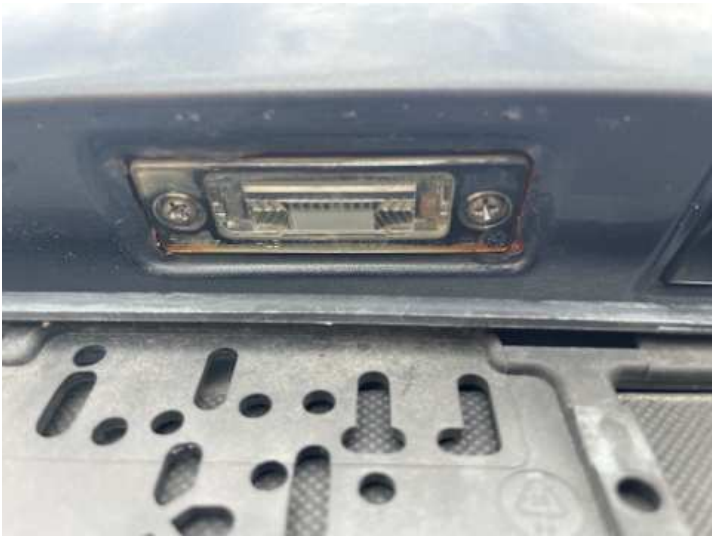
Heckklappe (Rost)

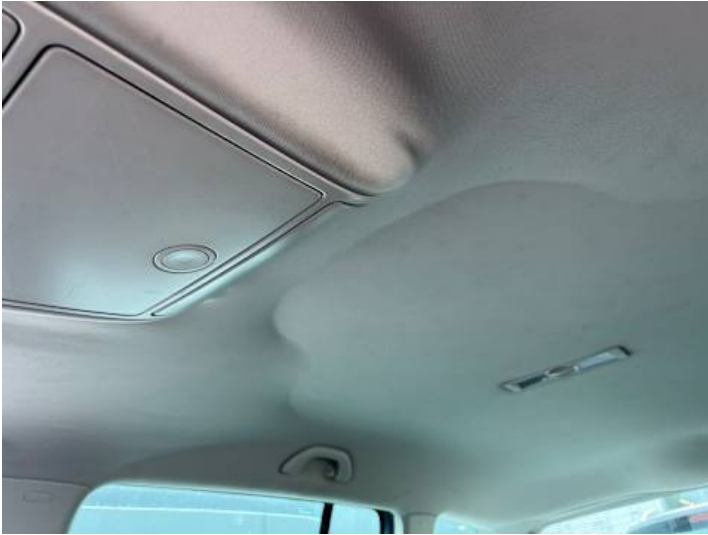
Innenraum (Verschmutzung, Verschleiß, Diverse Schäden, Anderer Schaden): Dachhimmel hängt
