## Dacia Lodgy Comfort

EZ 05/2021 | Van | Benzin | Schaltgetriebe | 30.007km  
Besteuerung: Differenzbesteuert (§24 UStG)  
Fahrzeugstandort: 33\*\*\*  
Fahrzeug aufgenommen am: 29.07.2026

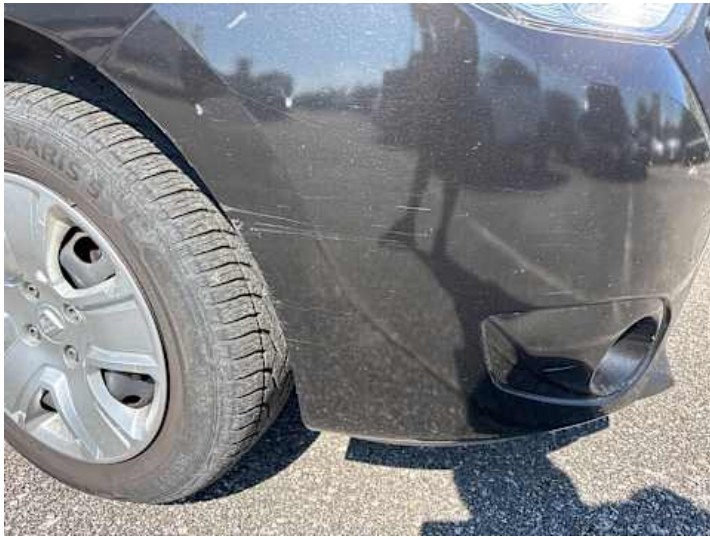
Stoßstange vorne (Kratzer)

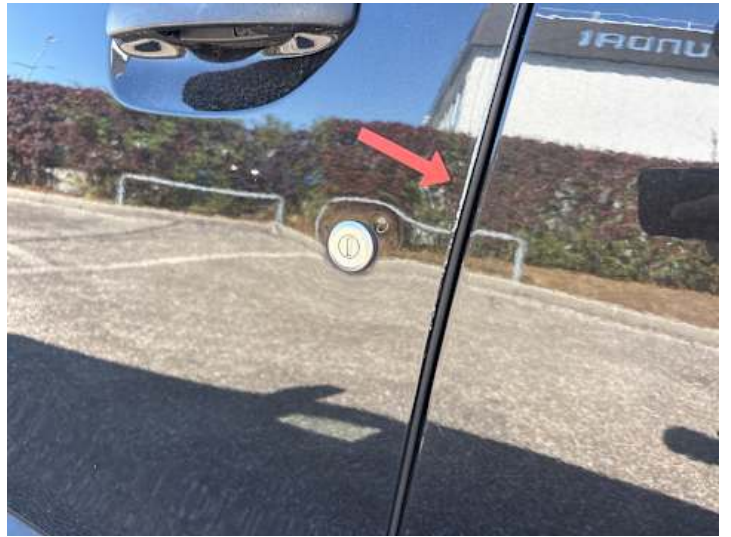
Fahrtür (Delle, Lackschaden)

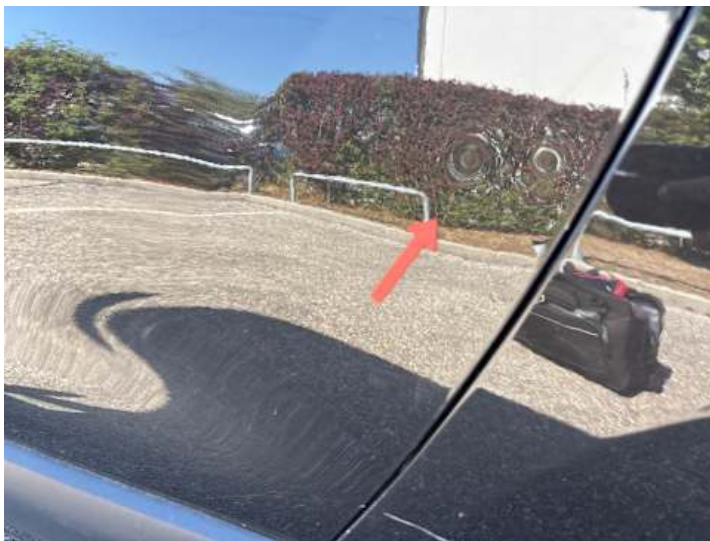
Türe hinten links (Delle)

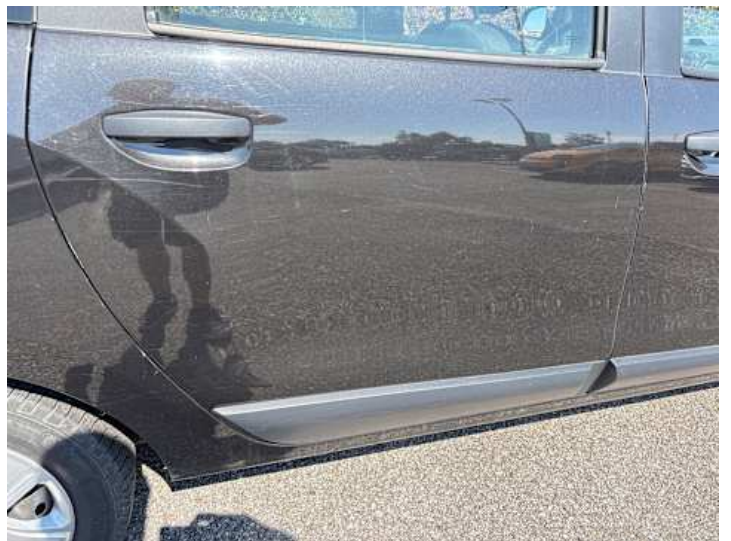
Türe hinten rechts (Kratzer)

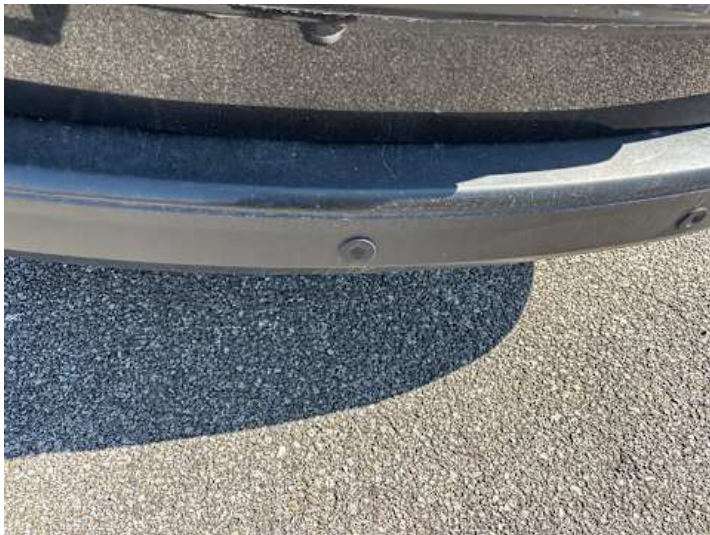
Stoßstange hinten (Kratzer)

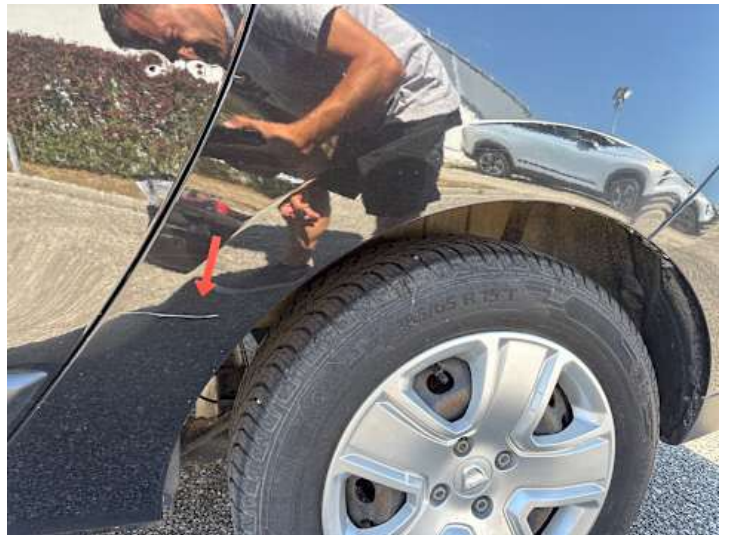
Seitenteil hinten links (Kratzer)

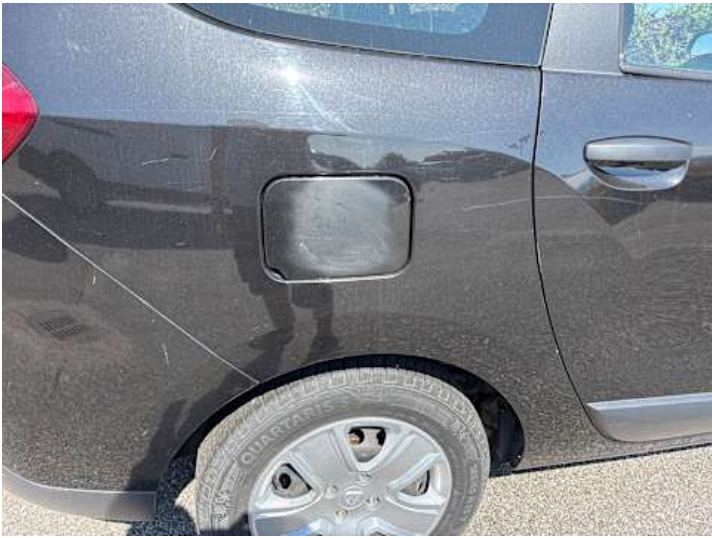
Seitenteil hinten rechts (Ausgeblichen/Matt, Kratzer, Delle)

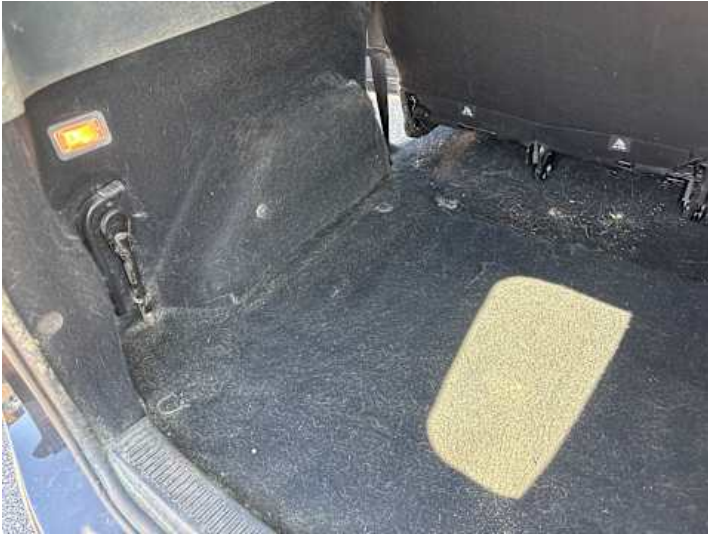
Tiergeruch;

Innenraum (Tierhaare/Tiergeruch)

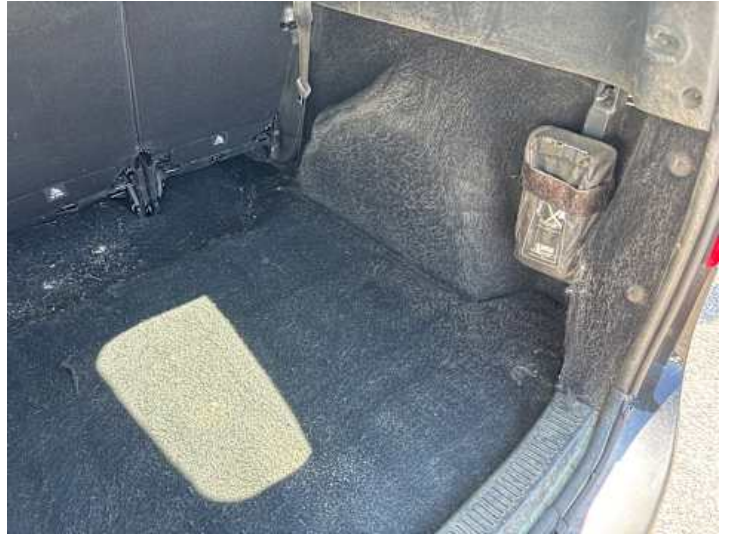
Innenraum (Tierhaare/Tiergeruch)

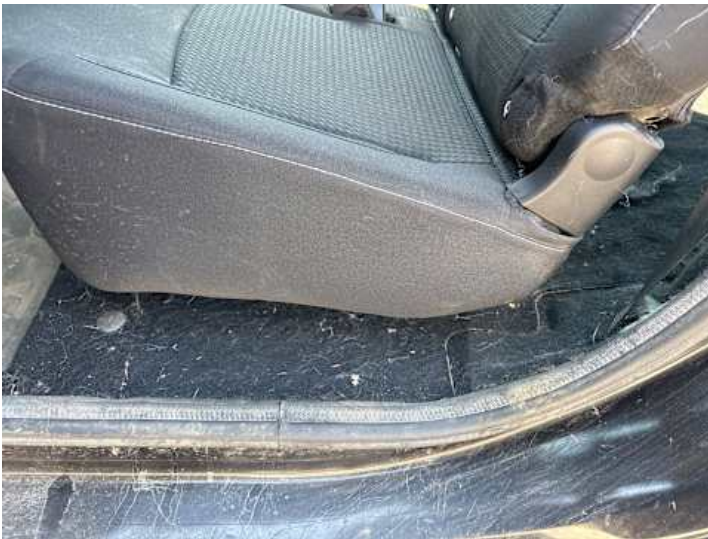
Innenraum (Tierhaare/Tiergeruch)

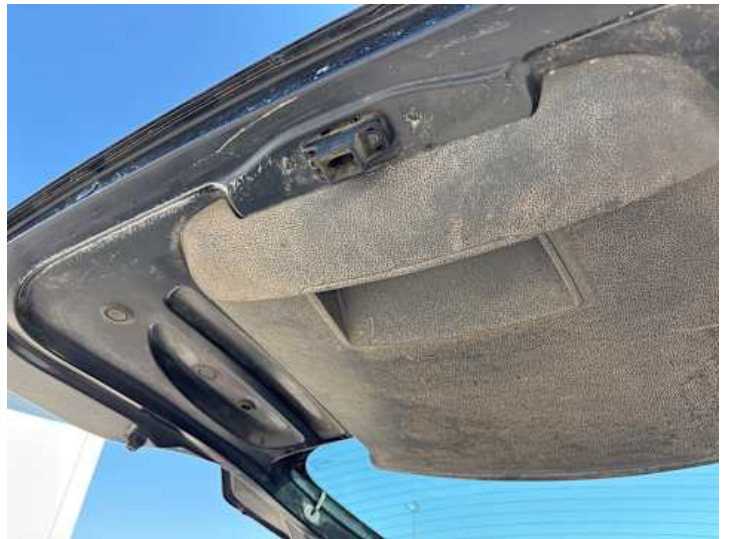
Innenraum (Kratzer, Verschleiß, Verschmutzung)
