## Mazda 3 Sports-Line

EZ 03/2015 | Kleinwagen | Benzin | Schaltgetriebe | 218.787km

Fahrzeug aufgenommen am: 31.07.2026

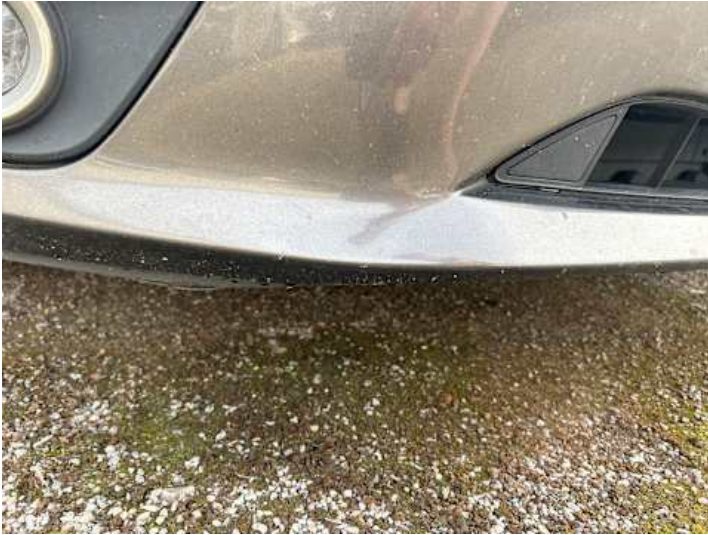
Stoßstange vorne (Kratzer)

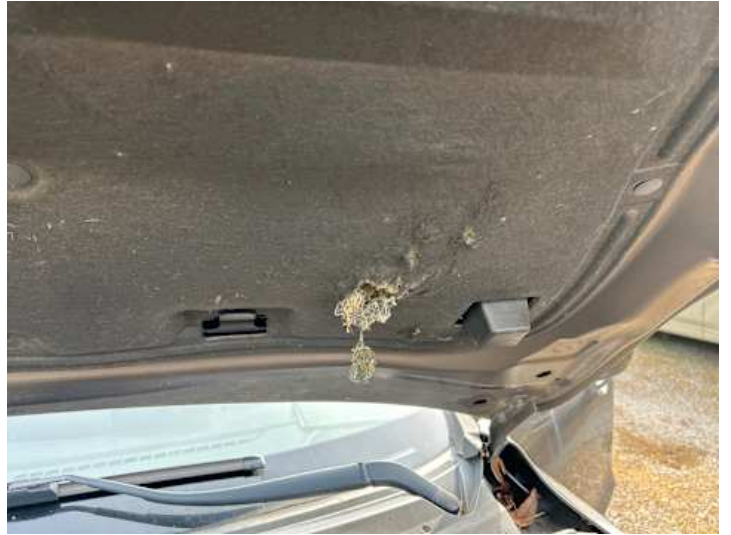
Motorhaube (Riss/Bruch)

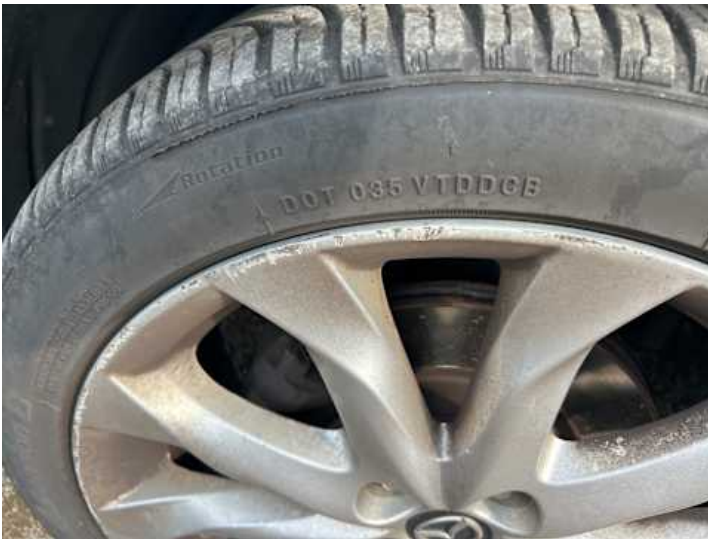
Rad (Kerben)

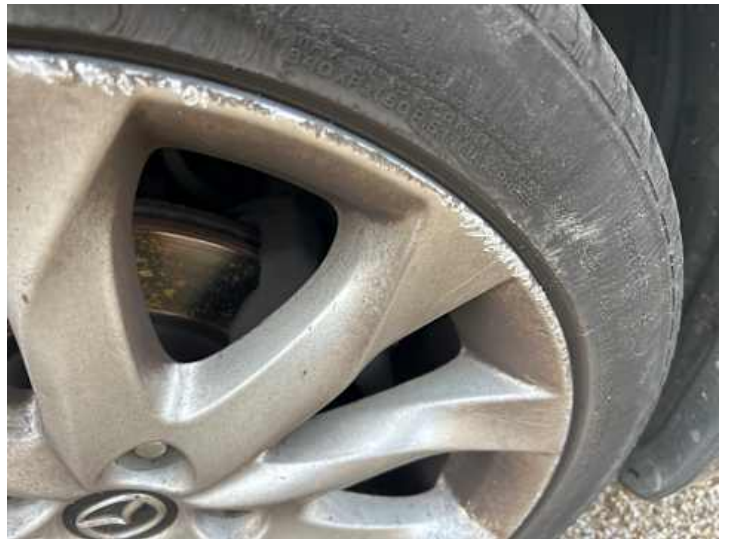
Rad (Kerben)

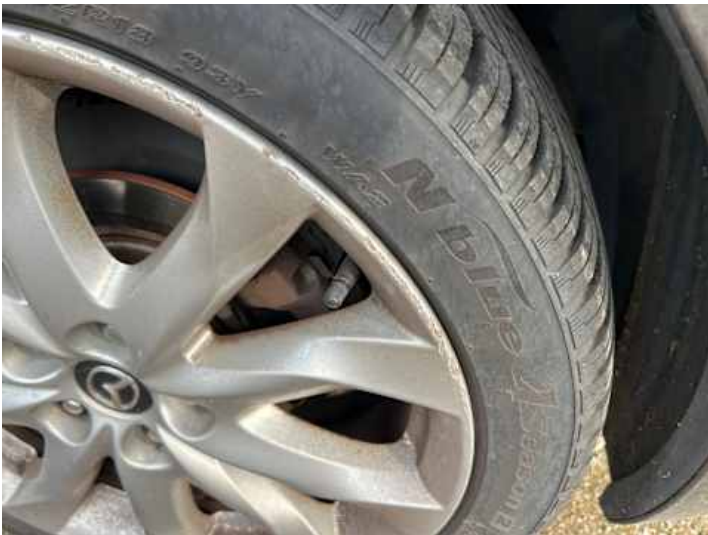
Rad (Kratzer)

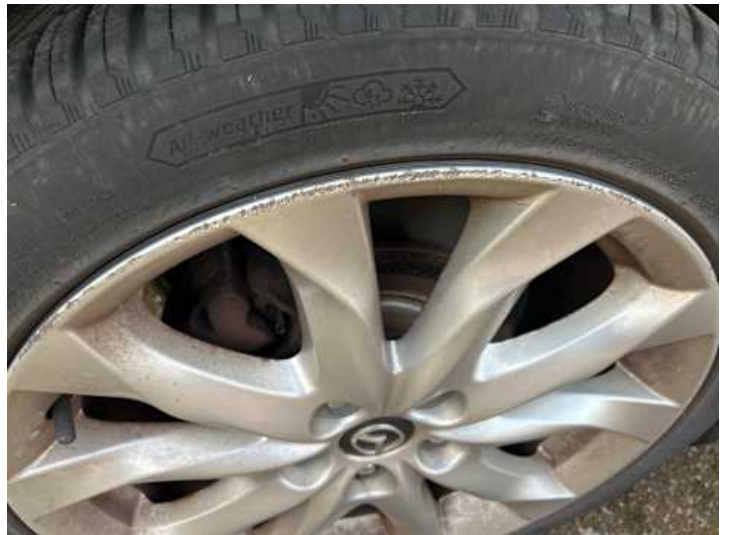
Rad (Kratzer)

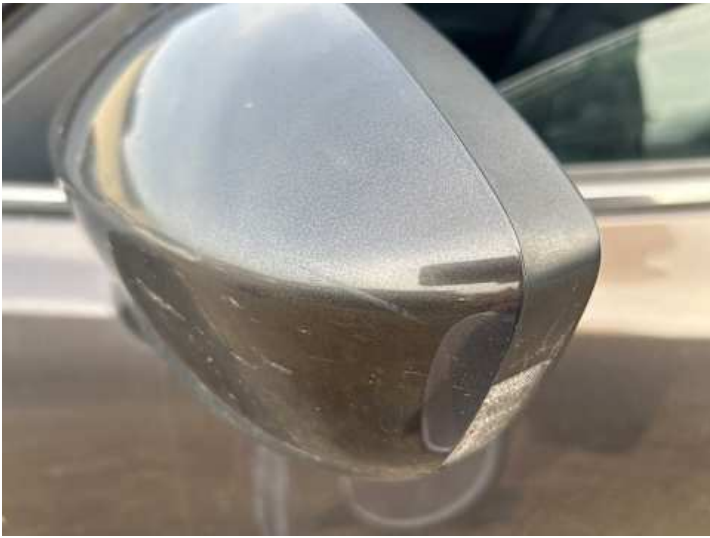
Fahrentür (Kratzer)

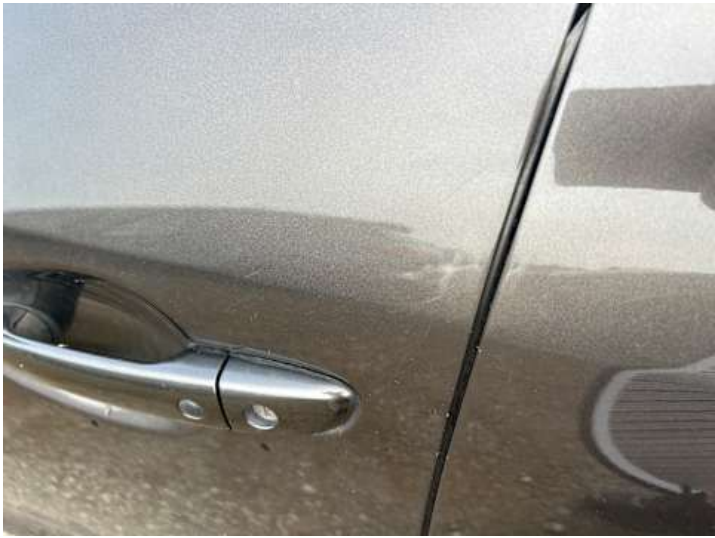
Fahrentür (Kratzer)

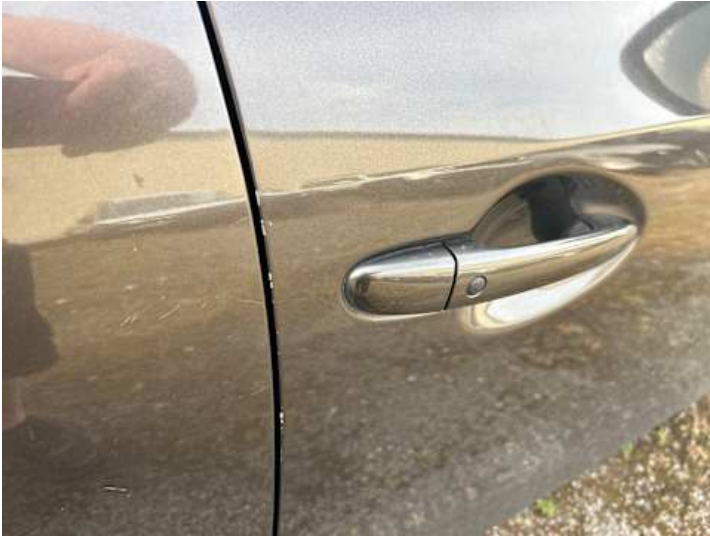
Beifahrertür (Kratzer)

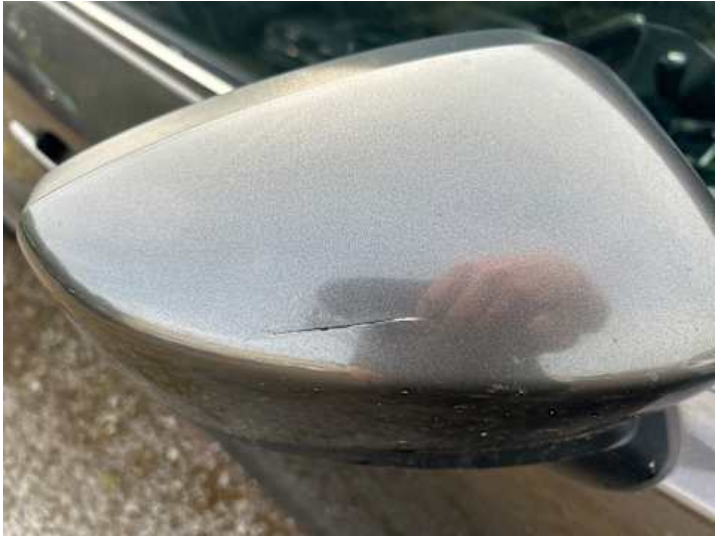
Beifahrertür (Riss/Bruch)

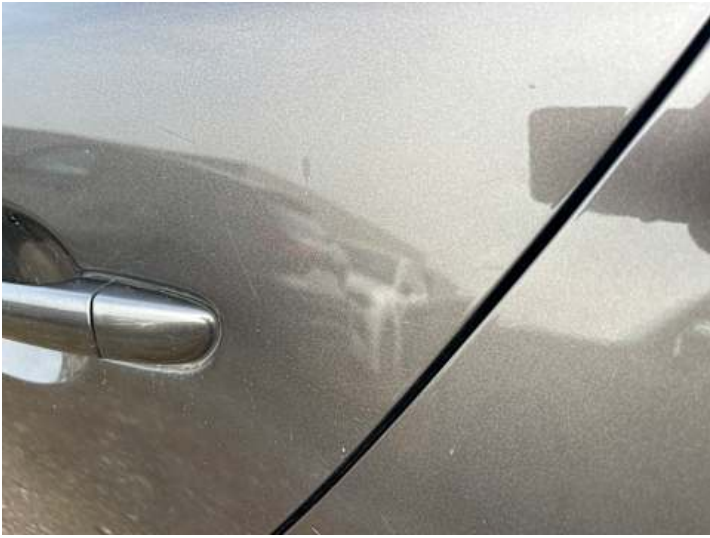
Türe hinten links (Kratzer)

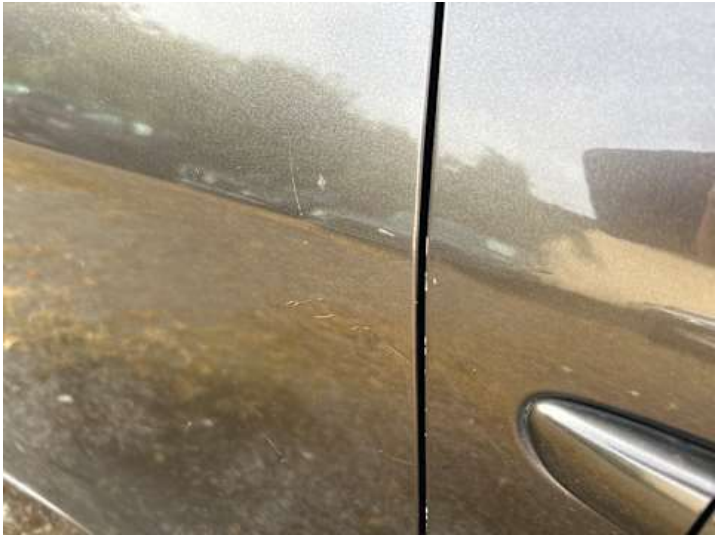
Türe hinten rechts (Kratzer)

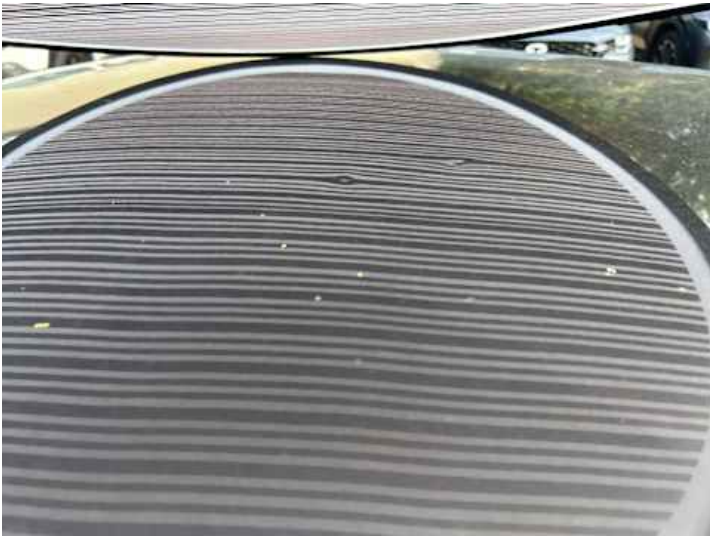
Dach (Delle)

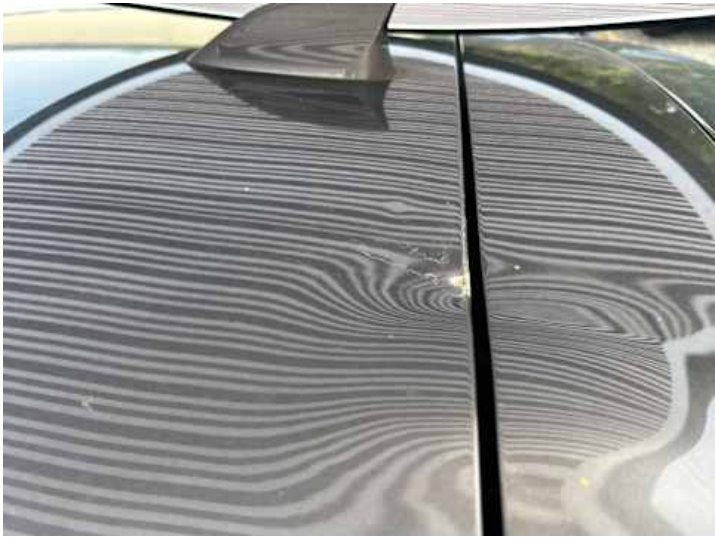
Dach (Delle)

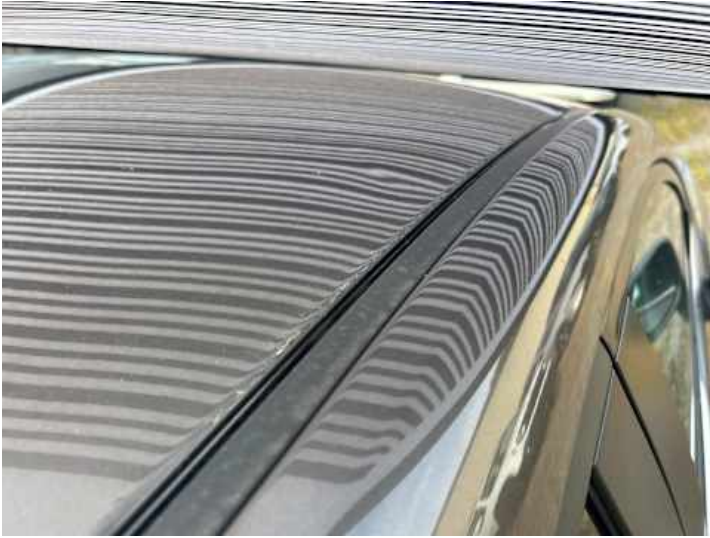
Dach (Delle)

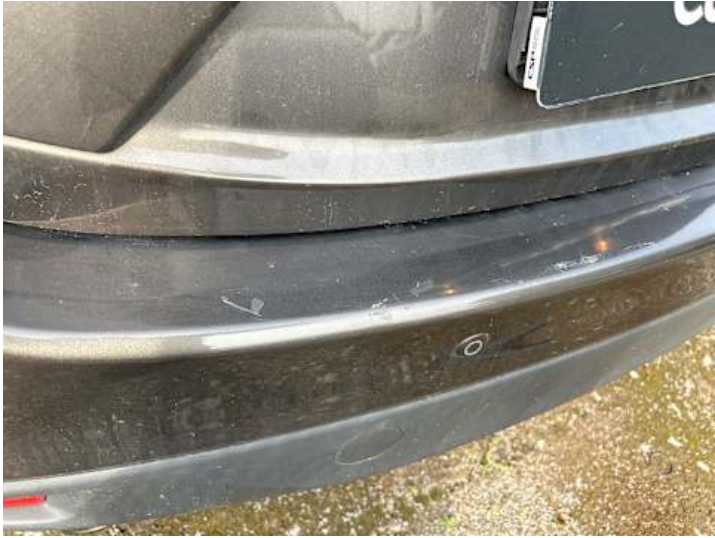
Stoßstange hinten (Kratzer)

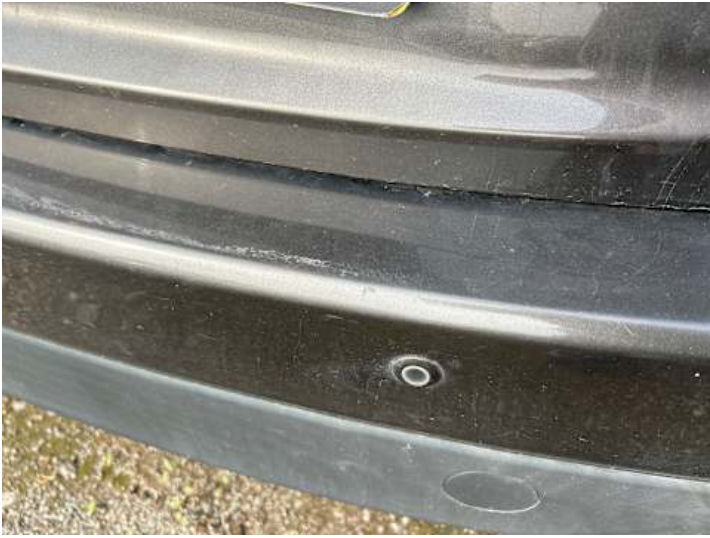
Stoßstange hinten (Kratzer)

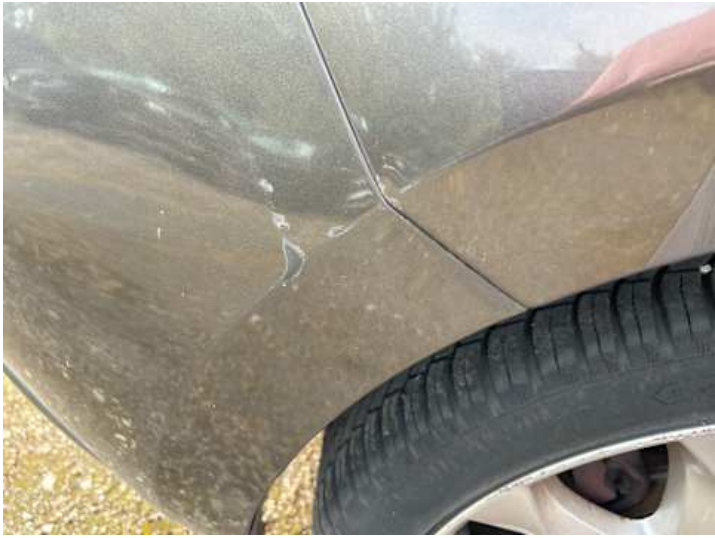
Stoßstange hinten (Kratzer)

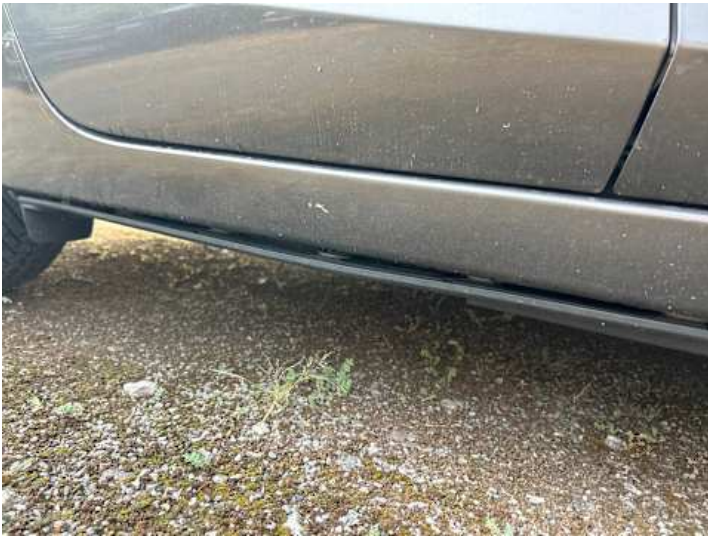
Schweller rechts (Verformung)

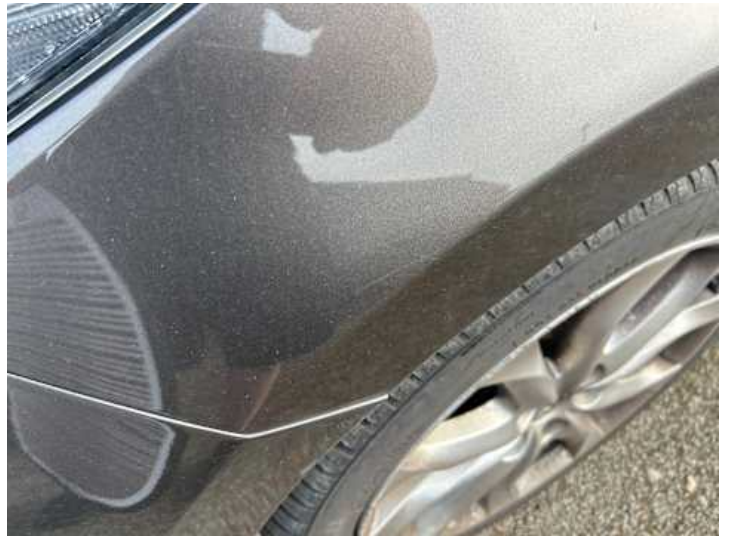
Kotflügel vorne links (Kratzer)

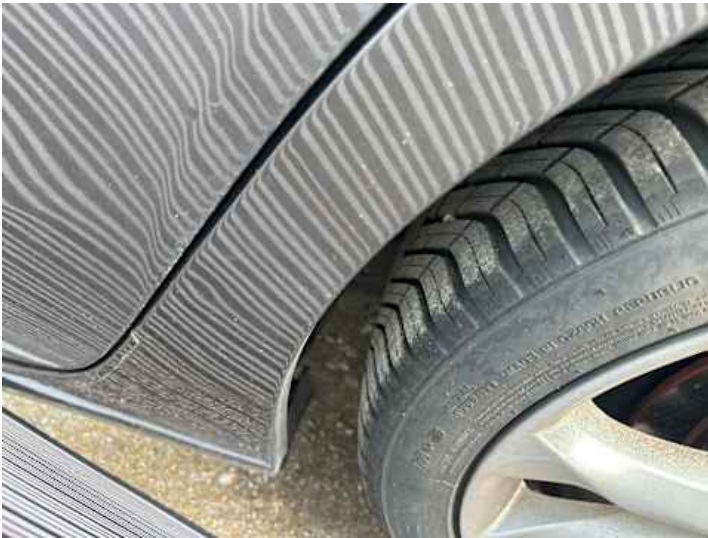
Seitenteil hinten links (Delle)

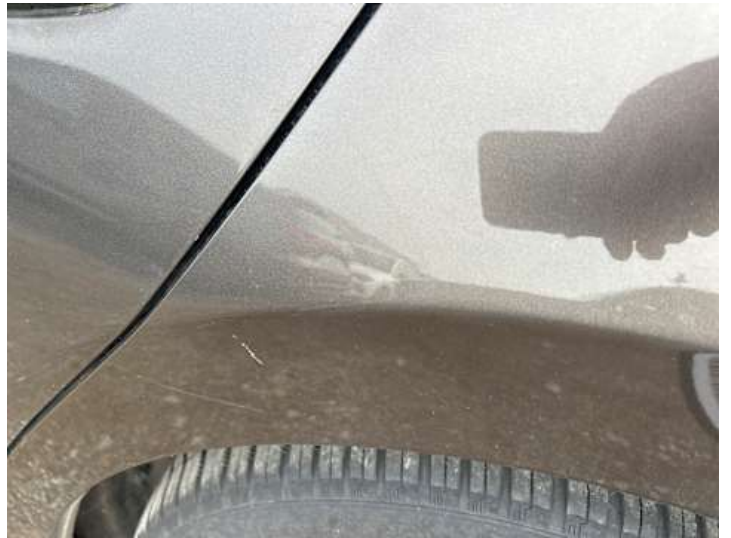
Seitenteil hinten links (Kratzer)

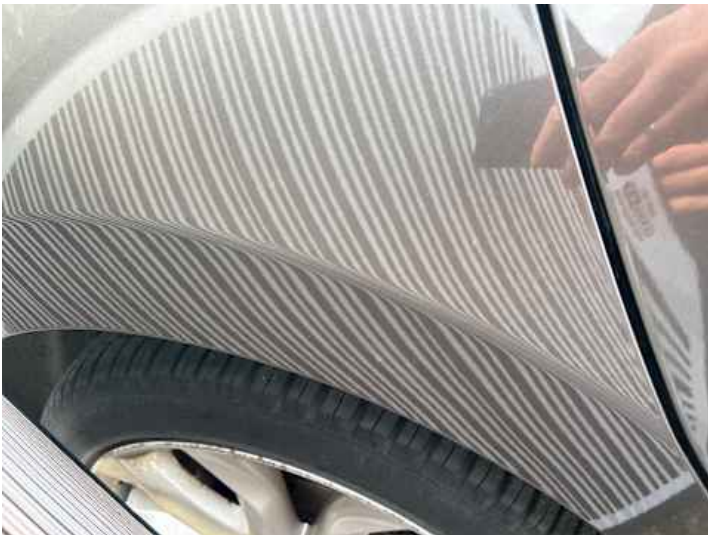
Seitenteil hinten rechts (Delle)

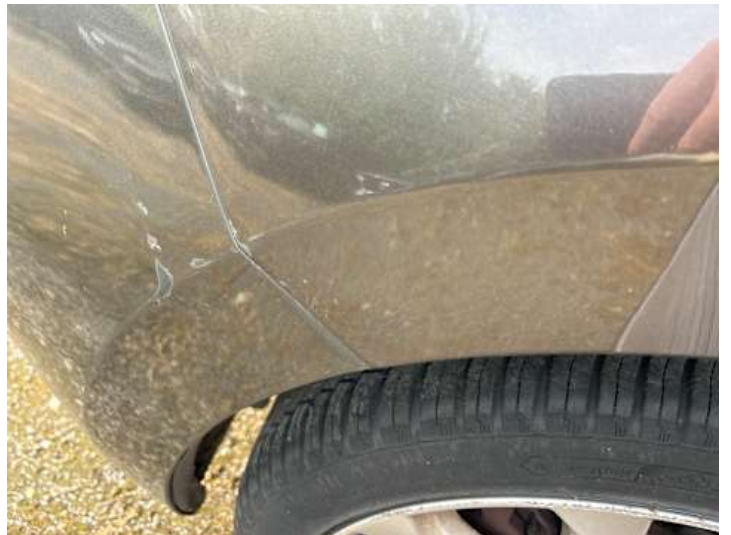
Seitenteil hinten rechts (Kratzer)

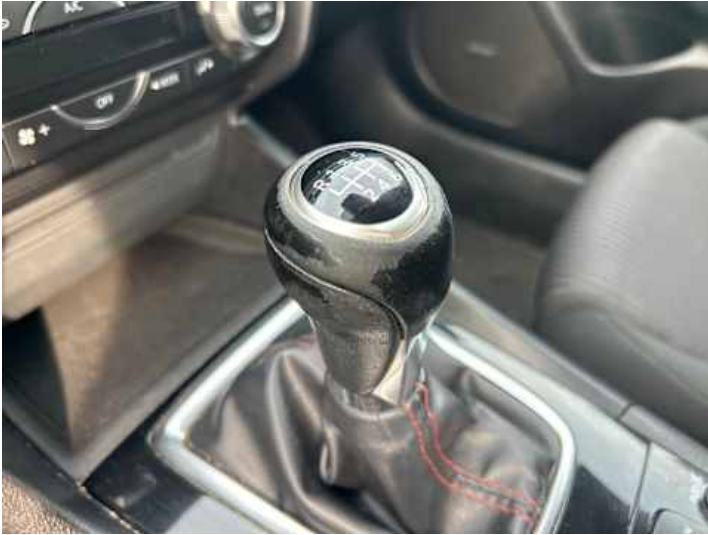
Innenraum (Verschleiß)

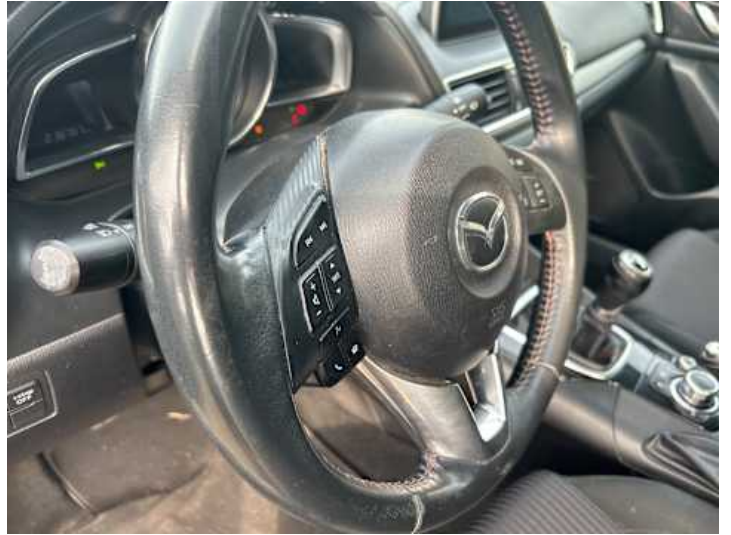
Innenraum (Verschleiß)

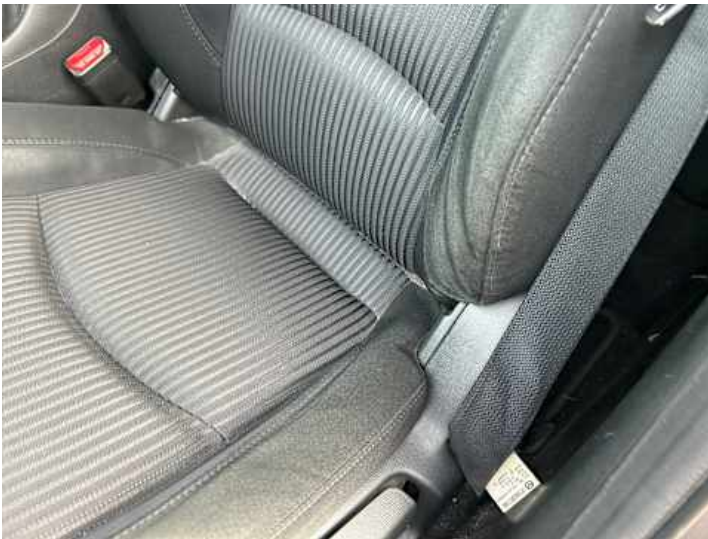
Innenraum (Verschleiß)

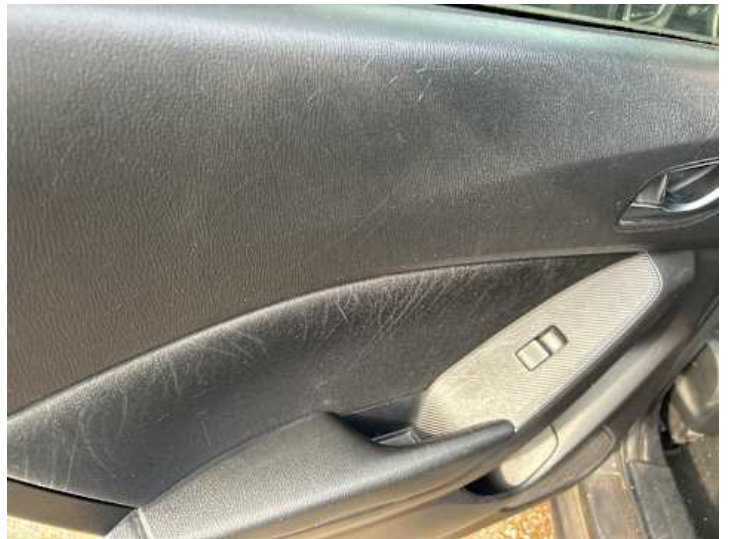
Innenraum (Kratzer)
