## Opel Grandland Design Line

EZ 10/2018 | Geländewagen | Diesel | Automatikgetriebe | 207.327km  
Besteuerung: Regelbesteuert (Deutschland)  
Fahrzeugstandort: 97\*\*\*  
Fahrzeug aufgenommen am: 28.07.2026

### Fahrzeugdaten

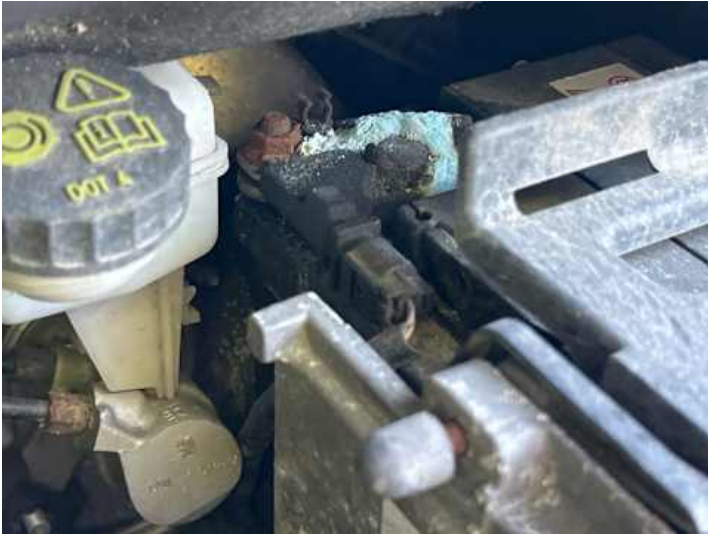
Motorhaube (Rost)

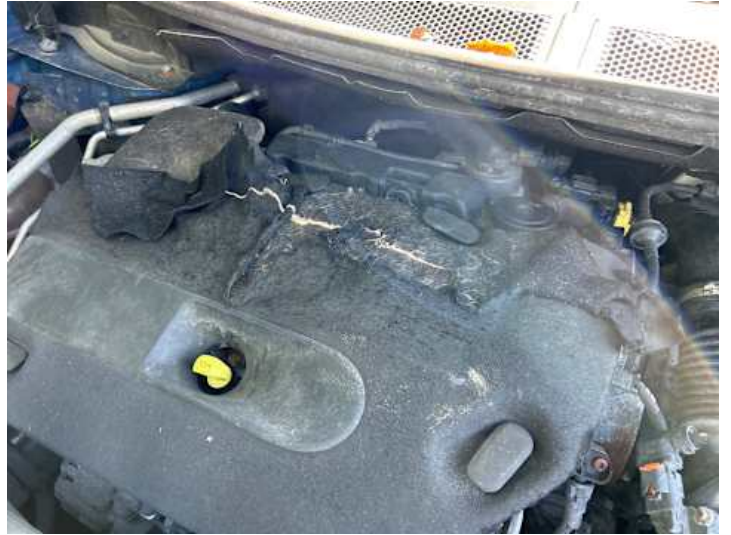
Motorhaube (Riss/Bruch)

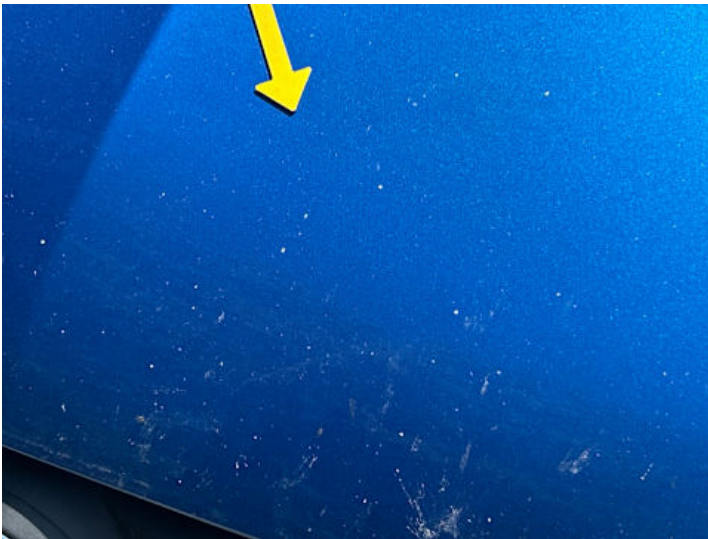
Motorhaube (Steinschlag)

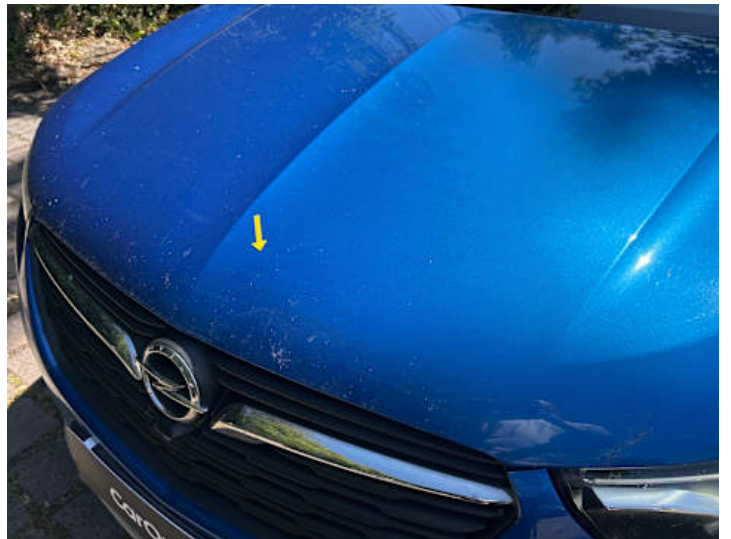
Motorhaube (Steinschlag)

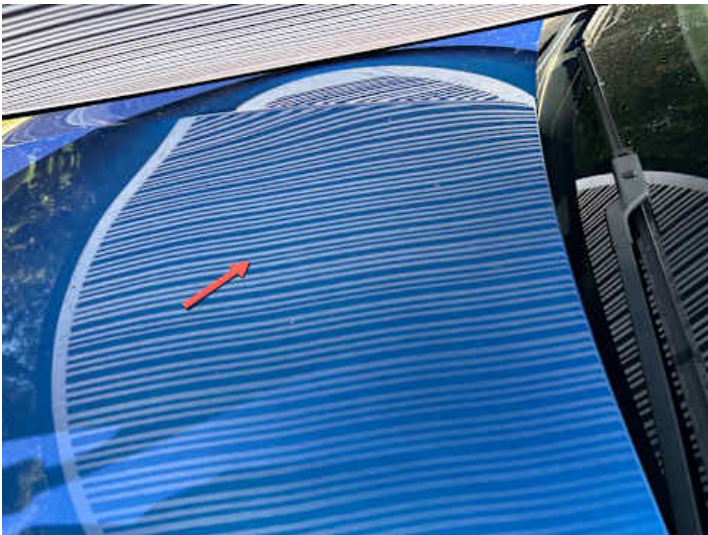
Motorhaube (Delle)

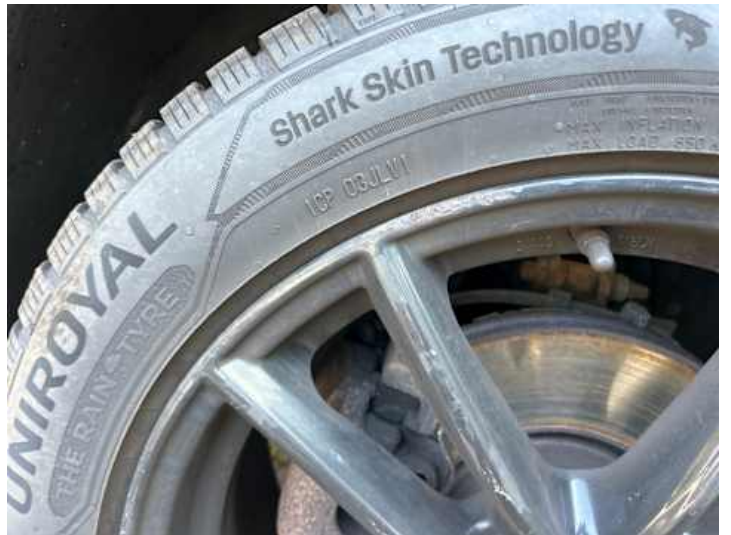
Rad (Kratzer)

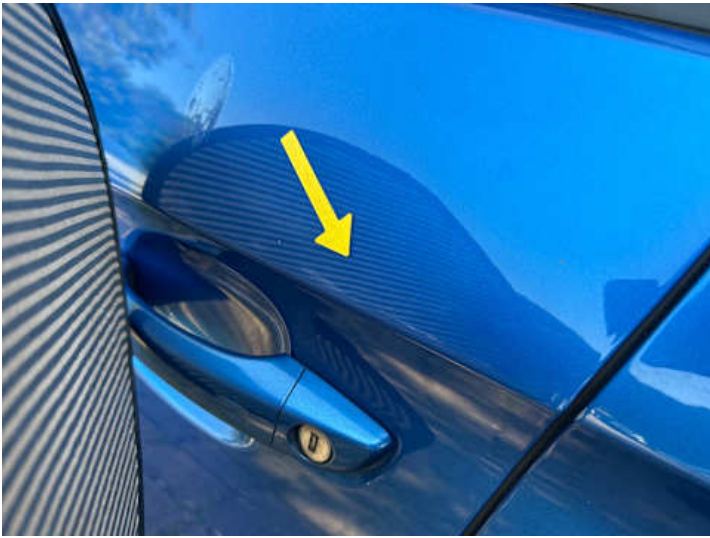
Fahrtür (Delle)

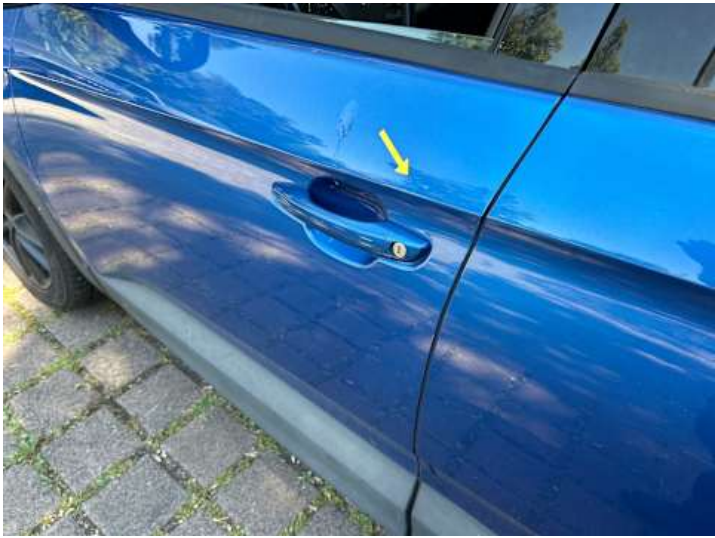
Fahrtür (Delle)

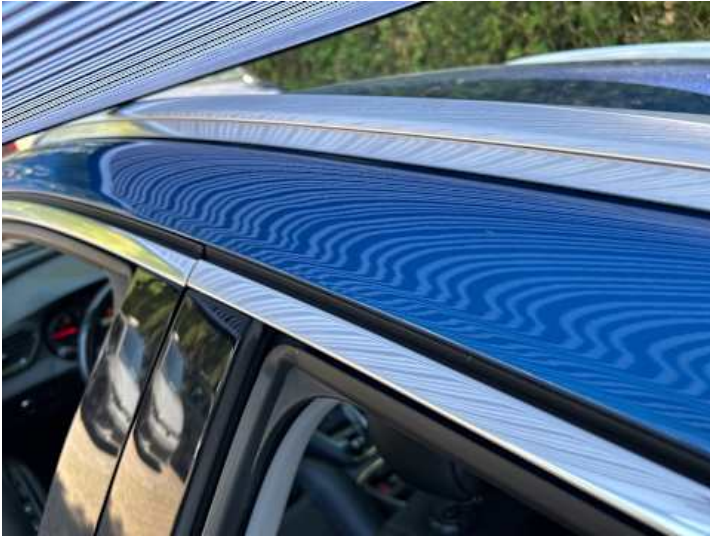
Dach (Delle)

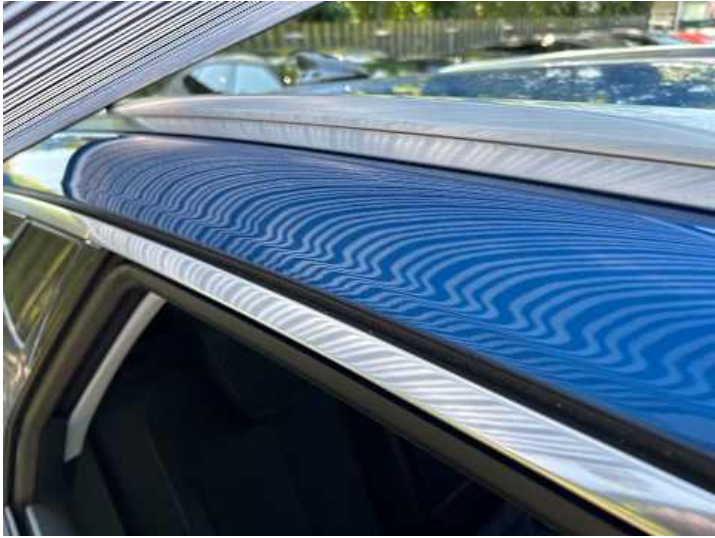
Dach (Delle)

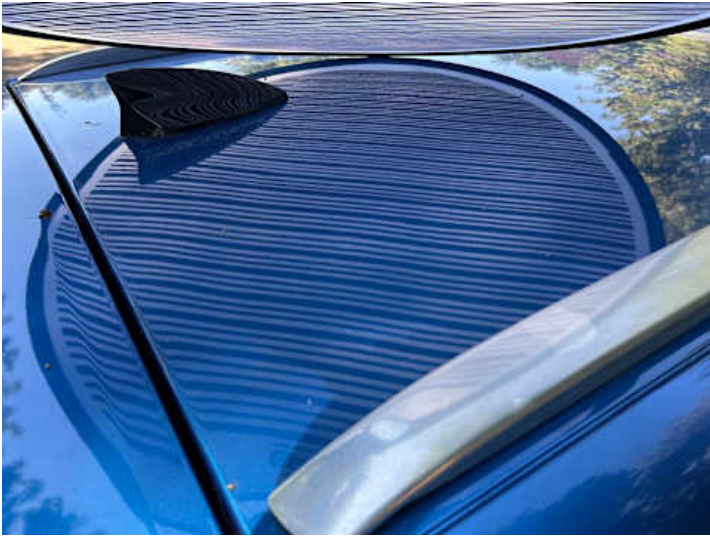
Dach (Delle)

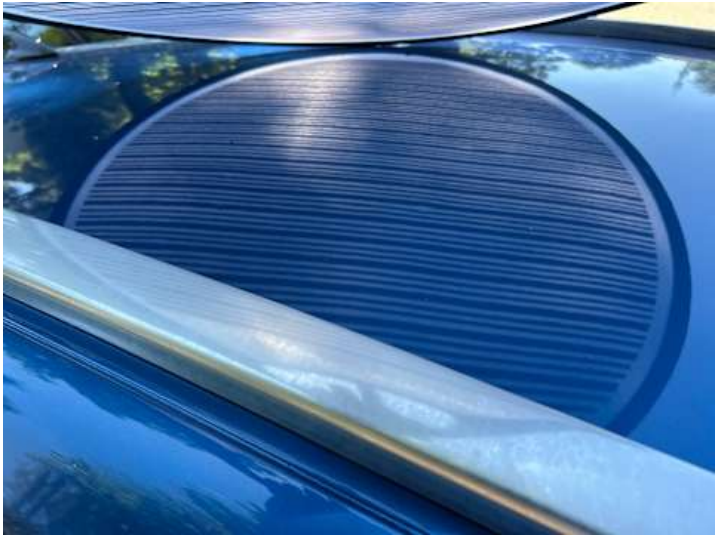
Dach (Delle)

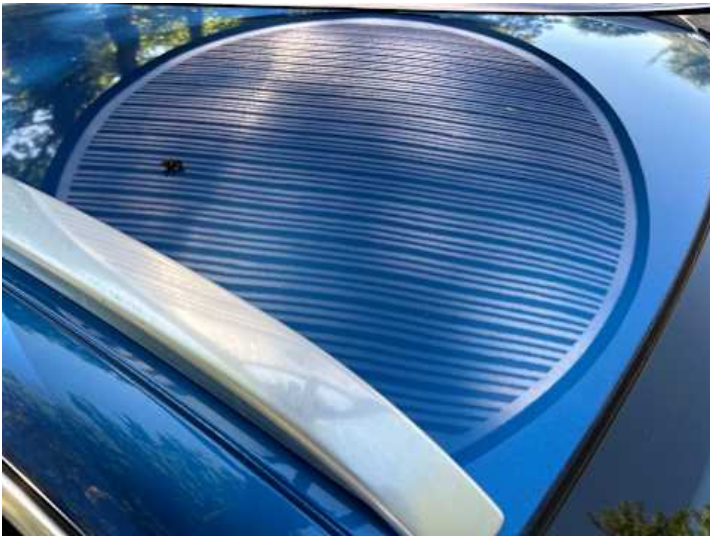
Dach (Delle)

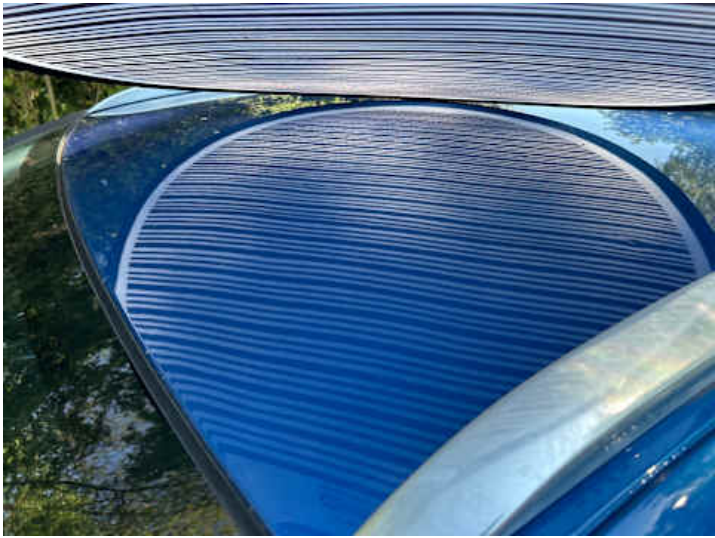
Dach (Delle)

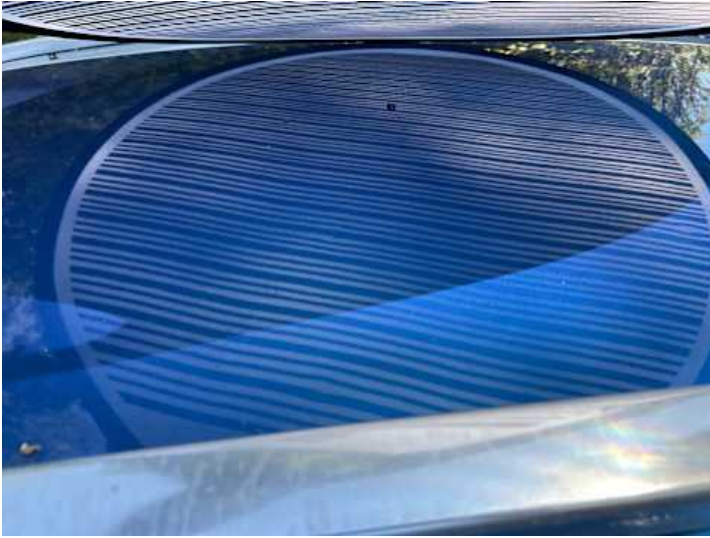
Dach (Delle)

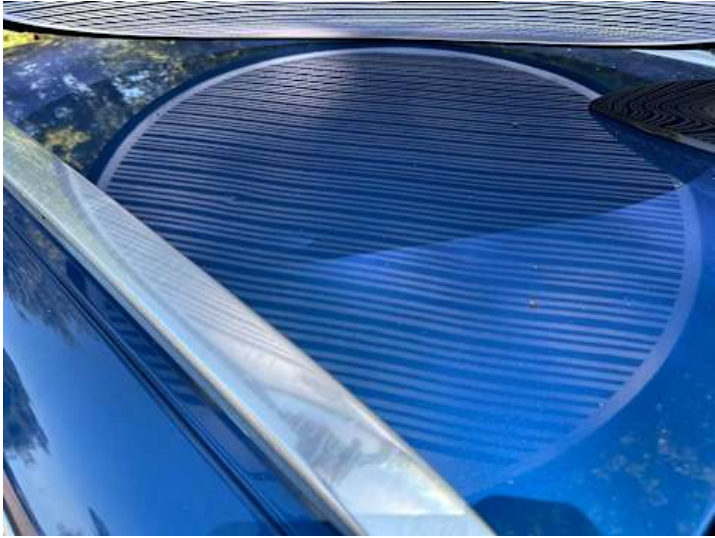
Dach (Delle)

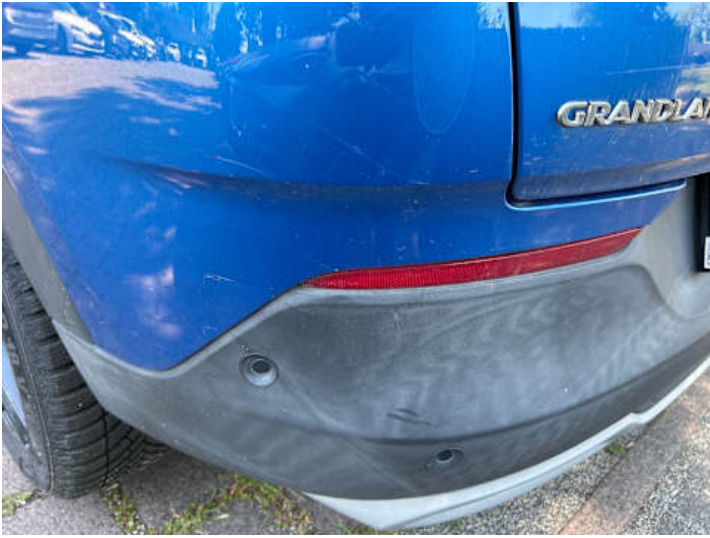
Stoßstange hinten (Kratzer)

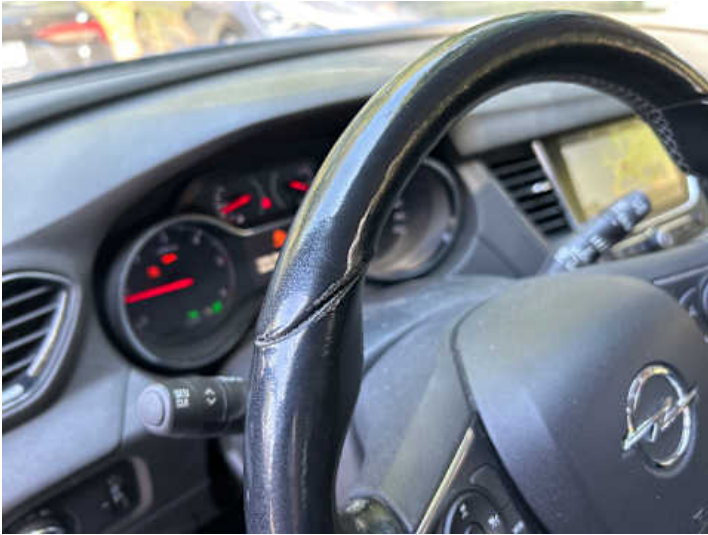
Innenraum (Kratzer)
