WVWZZZCD7PW540016

# Zustandsbericht

- Protokoll der Fahrzeugbewertung -

Berichts-Nr: 11033671  
 vom: 20.07.2026

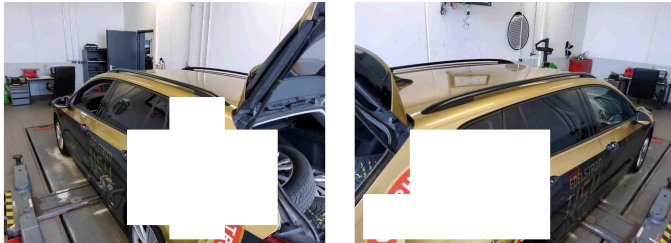
| Nr | Bauteil | Schadensbeschreibung | Reparaturempfehlung |
|---|---|---|---|
| 1 | Karosserie | Beklebt / beschriftet | Beschriftung entfernen |

1 - Karosserie - Beklebt / beschriftet - Beschriftung entfernen

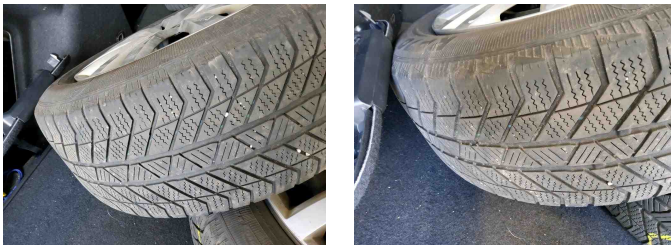
| Nr | Bauteil | Schadensbeschreibung | Reparaturempfehlung |
|---|---|---|---|
| 2 | Zusätzliche(r) Reifen | Außerhalb Toleranzbereich | Ersetzen |

2 - Zusätzliche(r) Reifen - Außerhalb Toleranzbereich - Ersetzen
