## Renault Scenic BOSE Edition

EZ 08/2018 | Van | Benzin | Automatikgetriebe | 55.534km  
Besteuerung: Differenzbesteuert (§25a UStG)  
Fahrzeugstandort: 33\*\*\*  
Fahrzeug aufgenommen am: 29.07.2026

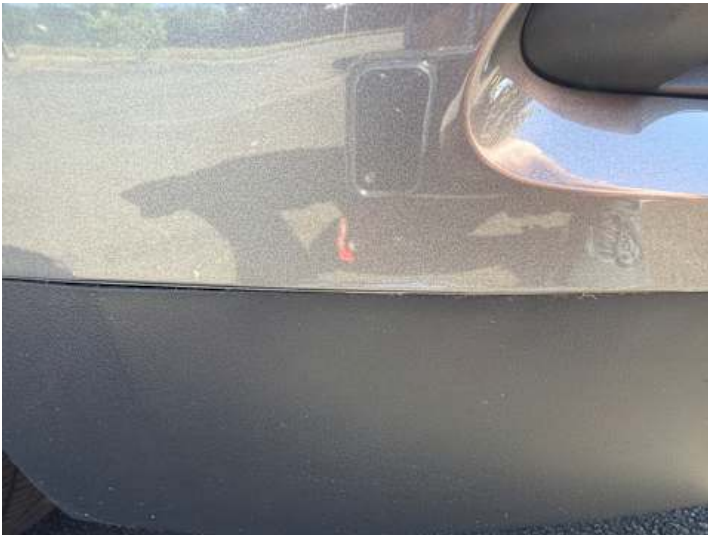
Stoßstange vorne (Lackschaden, Kratzer)

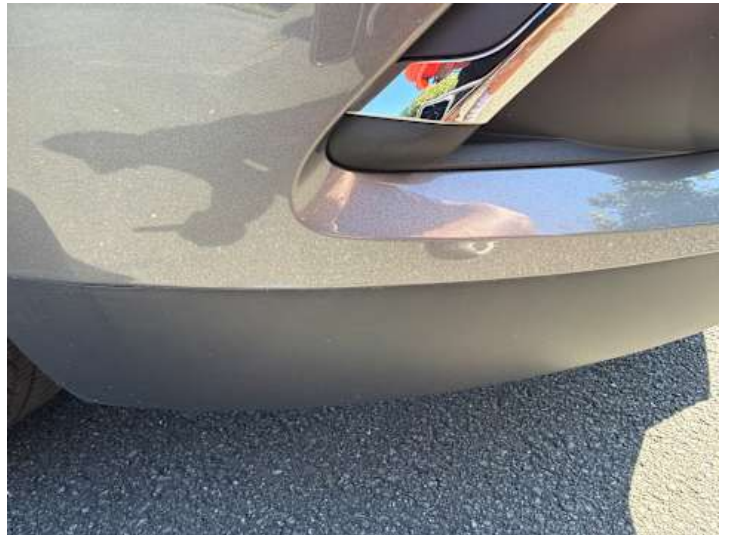
Stoßstange vorne (Lackschaden, Kratzer)

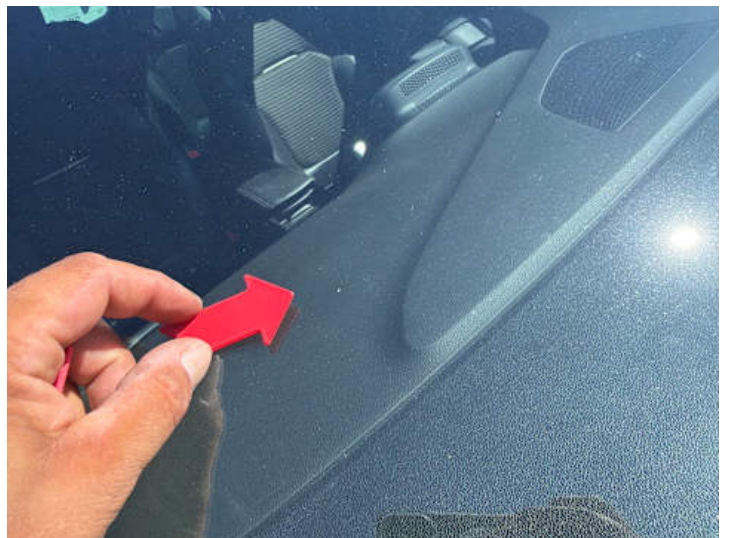
Windschutzscheibe (Steinschlag)

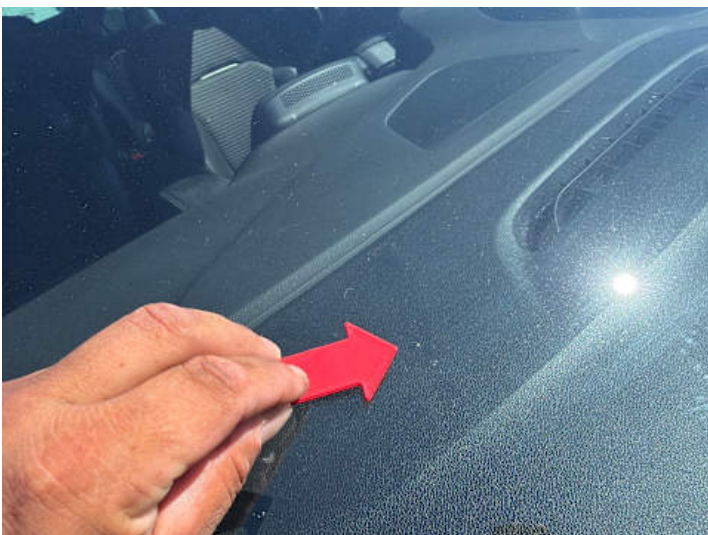
Windschutzscheibe (Steinschlag)

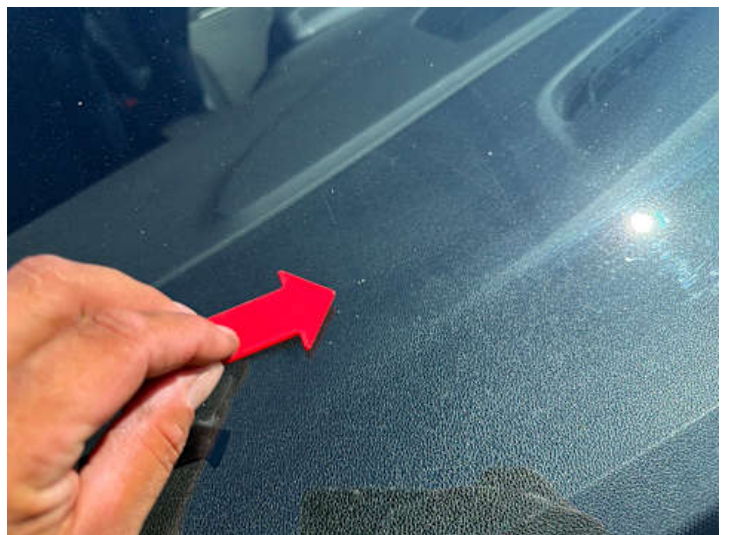
Windschutzscheibe (Steinschlag)

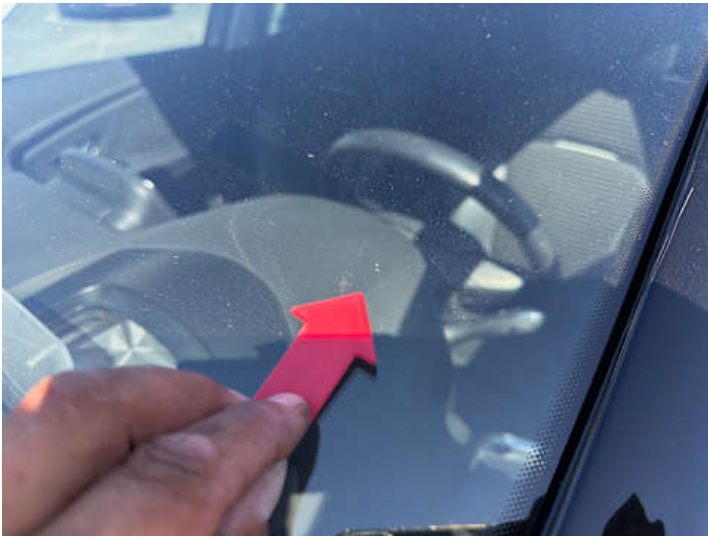
Windschutzscheibe (Steinschlag)

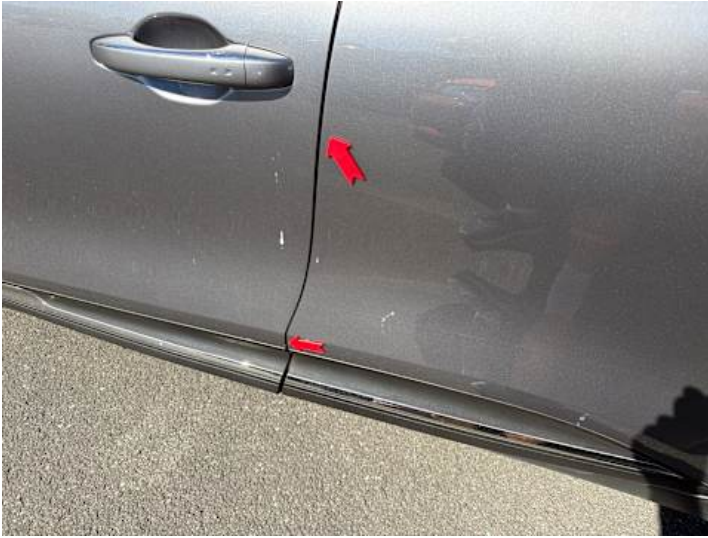
Fahrtür (Lackschaden)

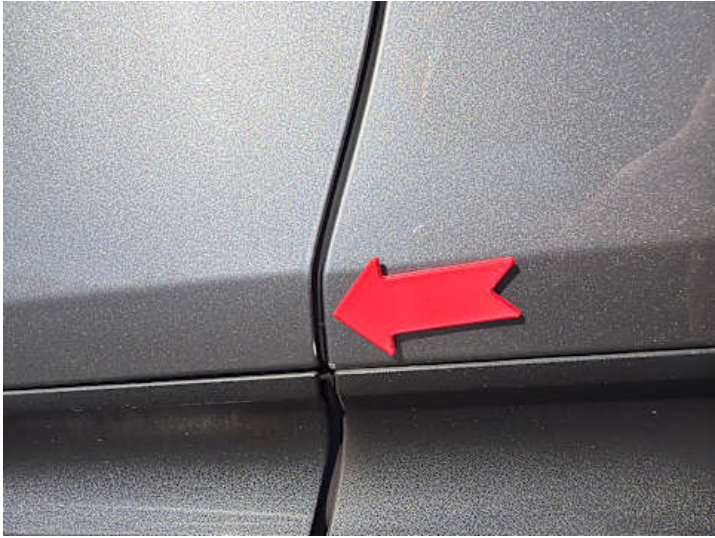
Fahrtür (Lackschaden)

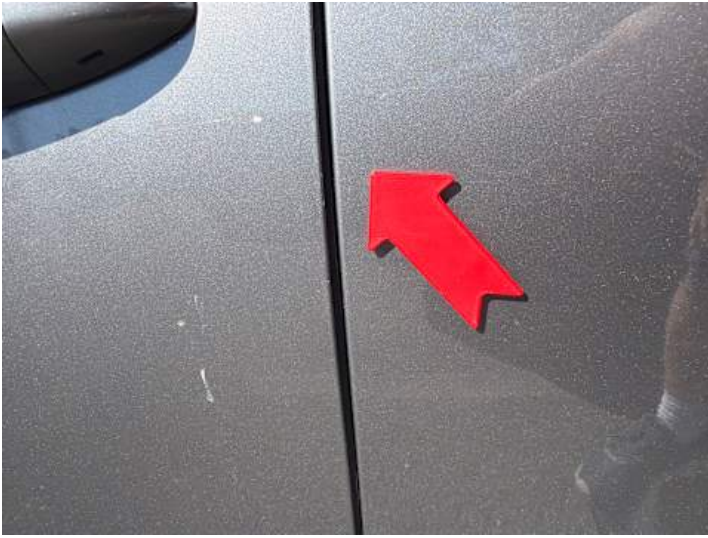
Fahrtür (Lackschaden)

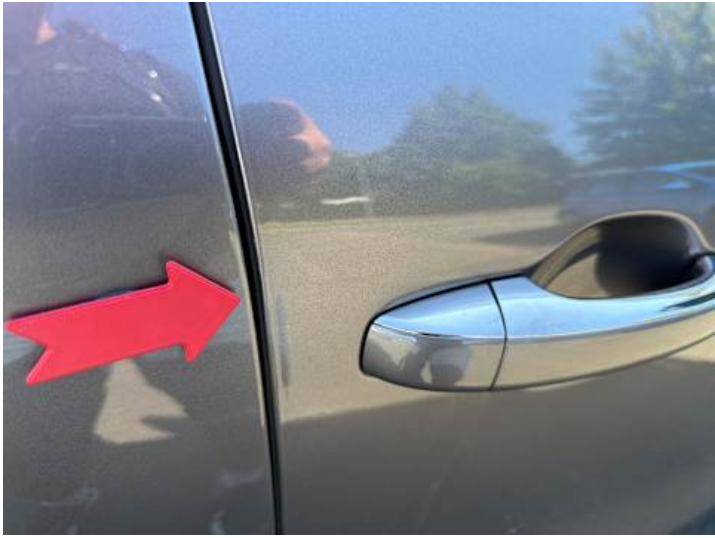
Beifahrtür (Kratzer, Lackschaden)

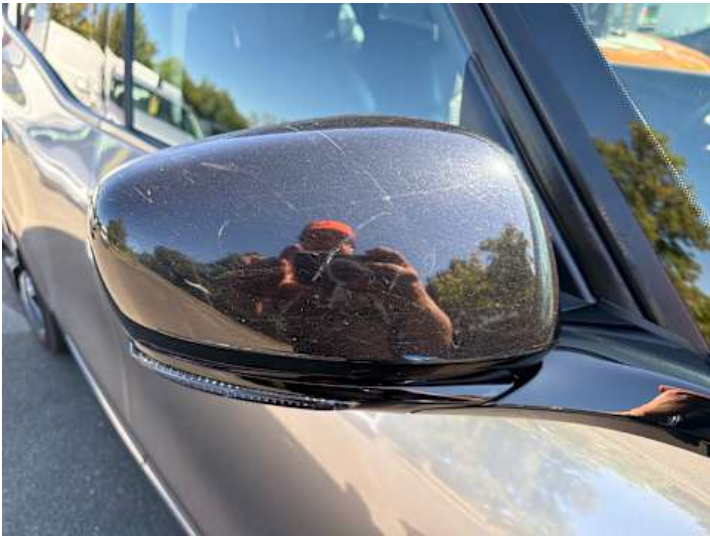
Beifahrertür (Kratzer, Lackschaden)

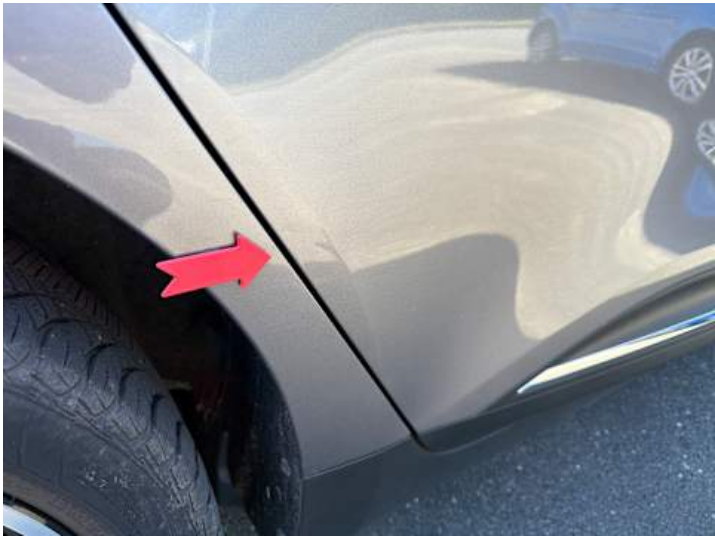
Türe hinten rechts (Lackschaden)

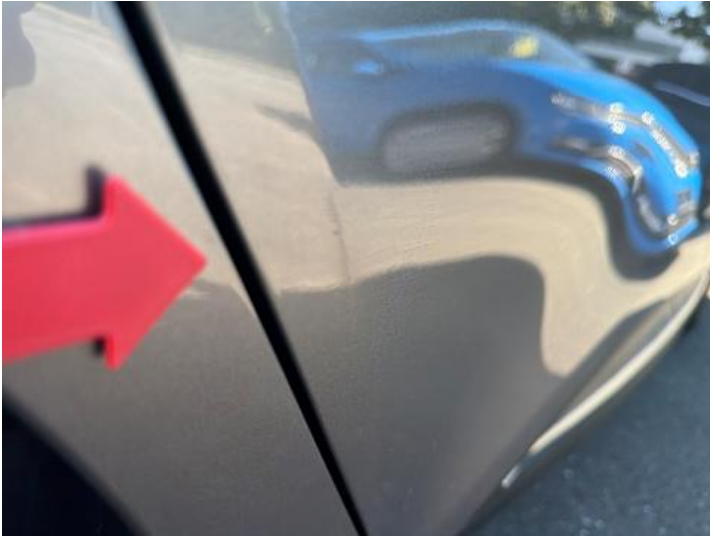
Türe hinten rechts (Lackschaden)

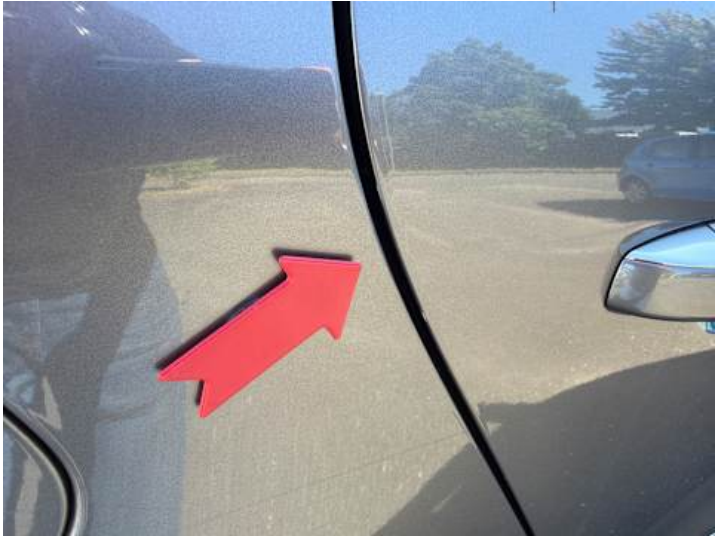
Türe hinten rechts (Lackschaden)

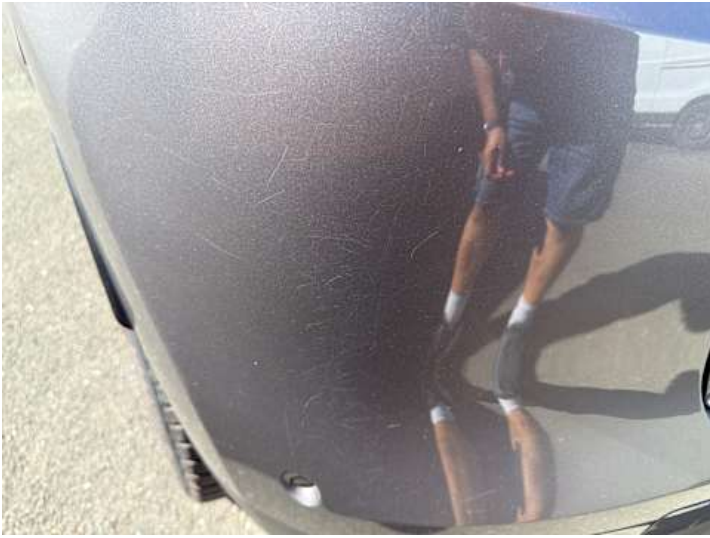
Stoßstange hinten (Kratzer, Lackschaden)

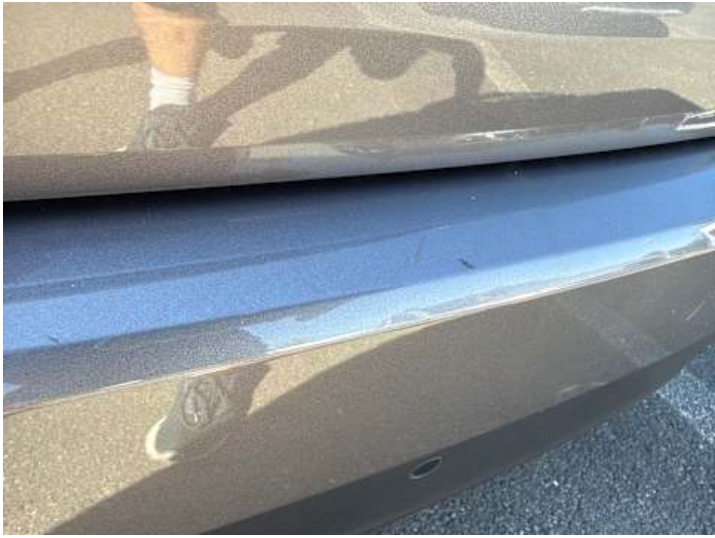
Stoßstange hinten (Kratzer, Lackschaden)

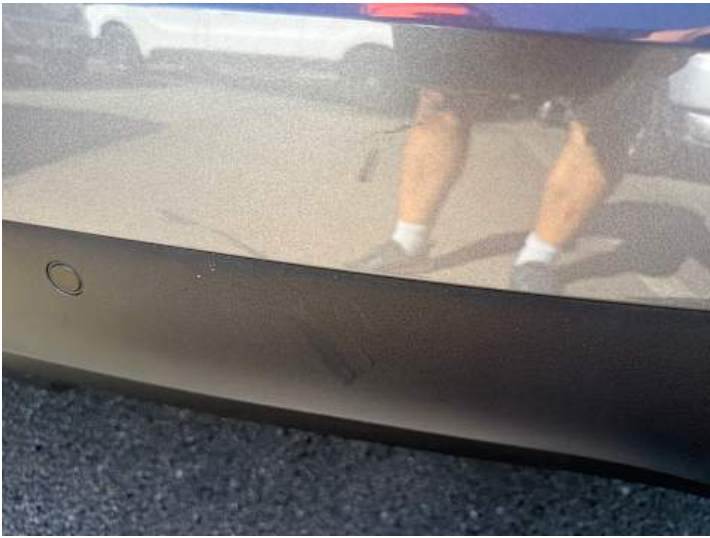
Stoßstange hinten (Kratzer, Lackschaden)

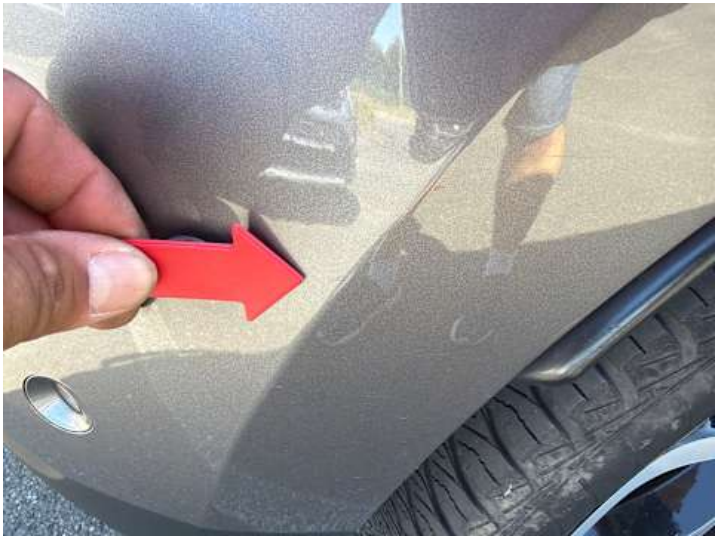
Stoßstange hinten (Kratzer, Lackschaden)

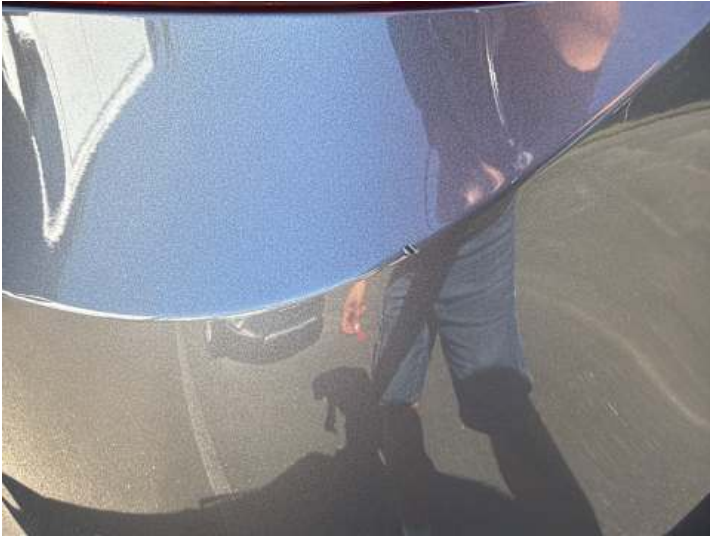
Stoßstange hinten (Kratzer, Lackschaden)

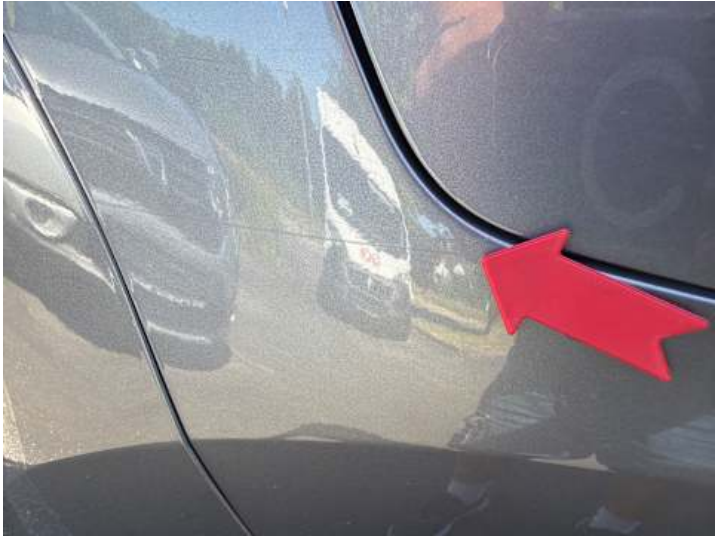
Seitenteil hinten rechts (Kratzer)

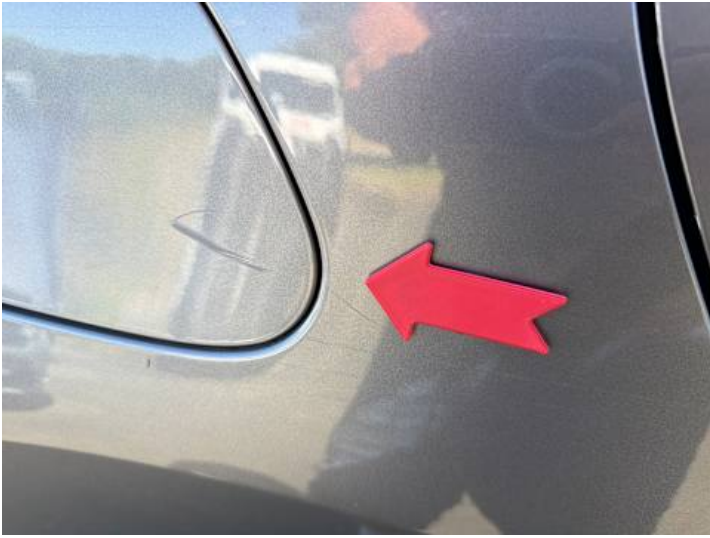
Seitenteil hinten rechts (Kratzer)

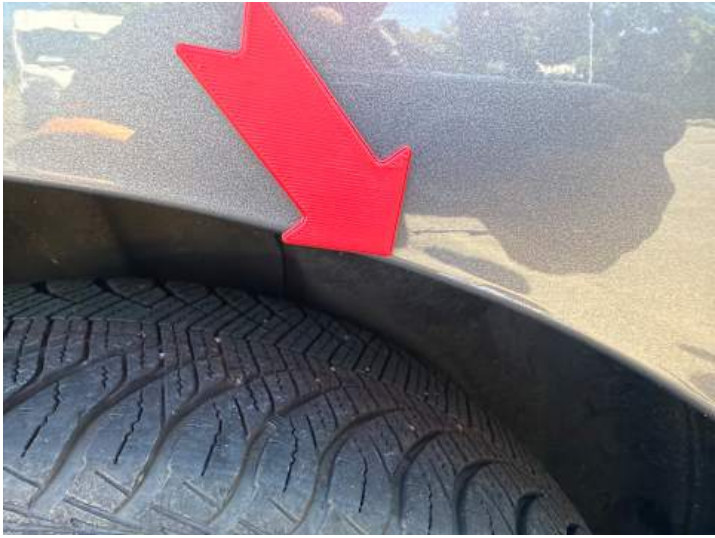
Seitenteil hinten rechts (Kratzer)

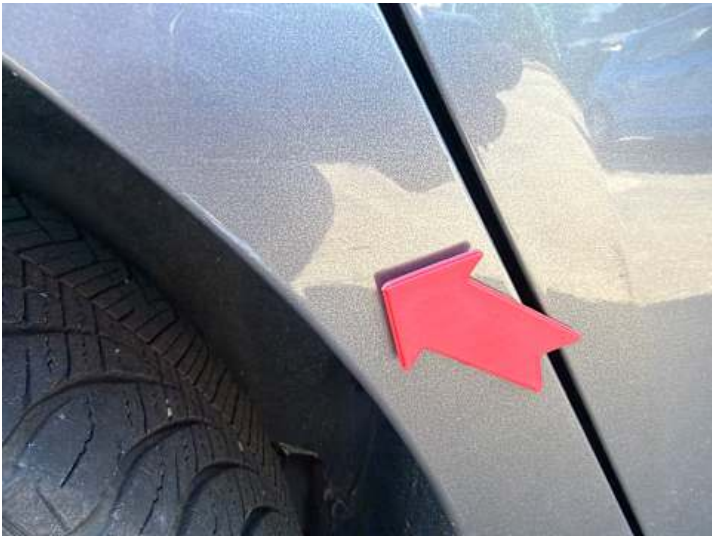
Seitenteil hinten rechts (Kratzer)

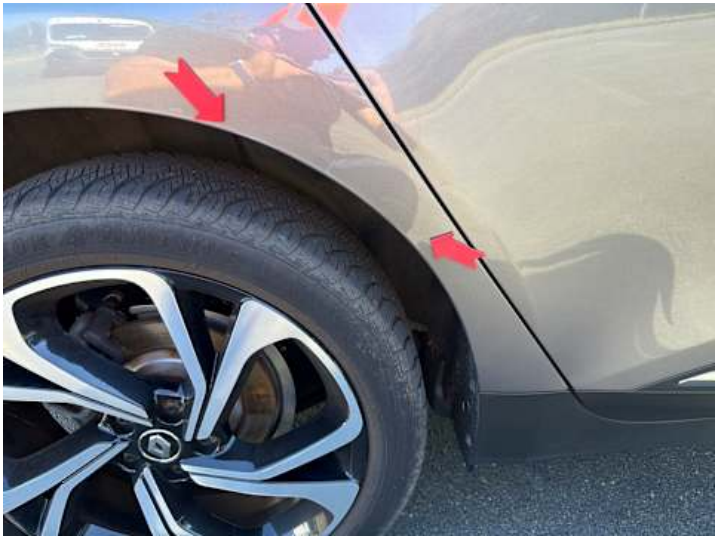
Seitenteil hinten rechts (Kratzer)

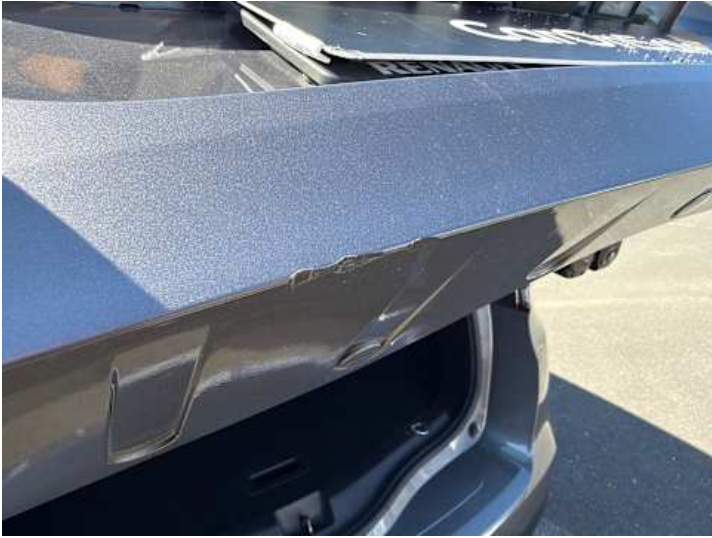
Heckklappe (Lackschaden)

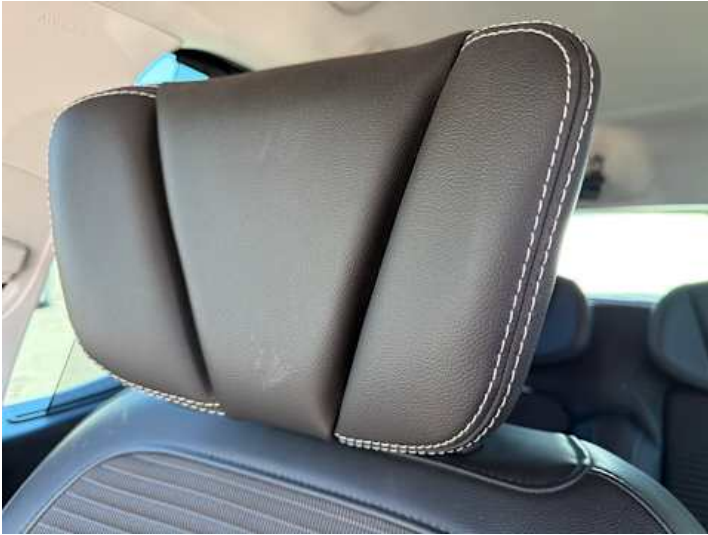
Innenraum (Verschmutzung, Verschleiß, Riss/Bruch)

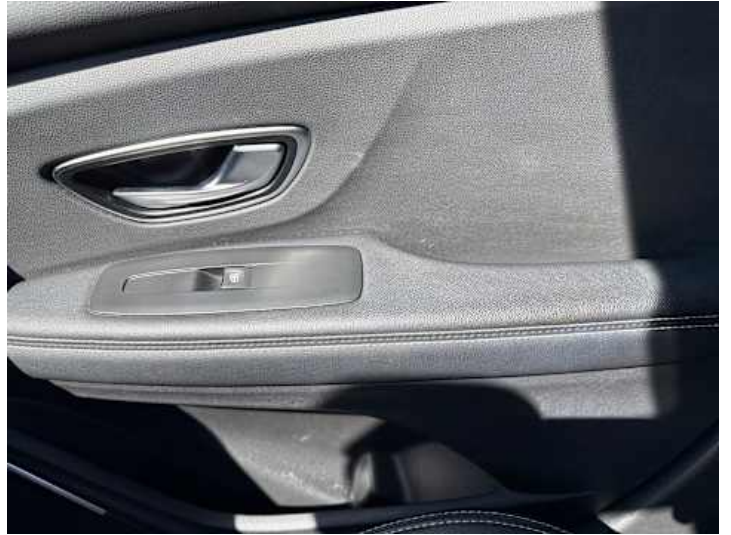
Innenraum (Verschmutzung, Verschleiß, Riss/Bruch)

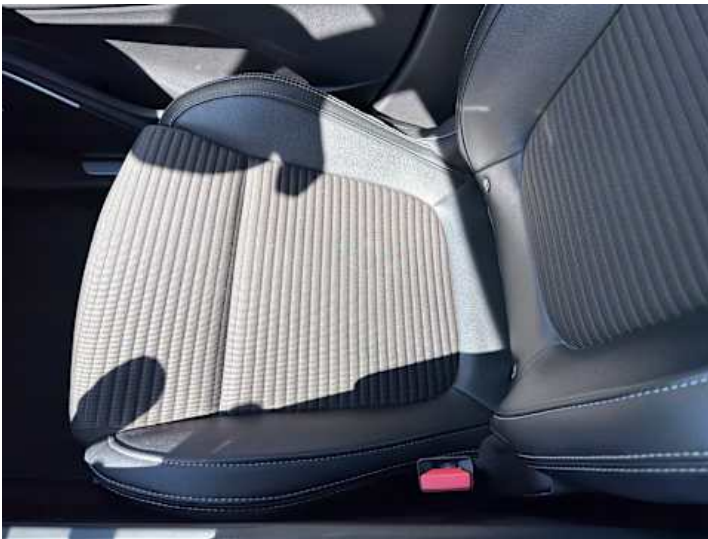
Innenraum (Verschmutzung, Verschleiß, Riss/Bruch)

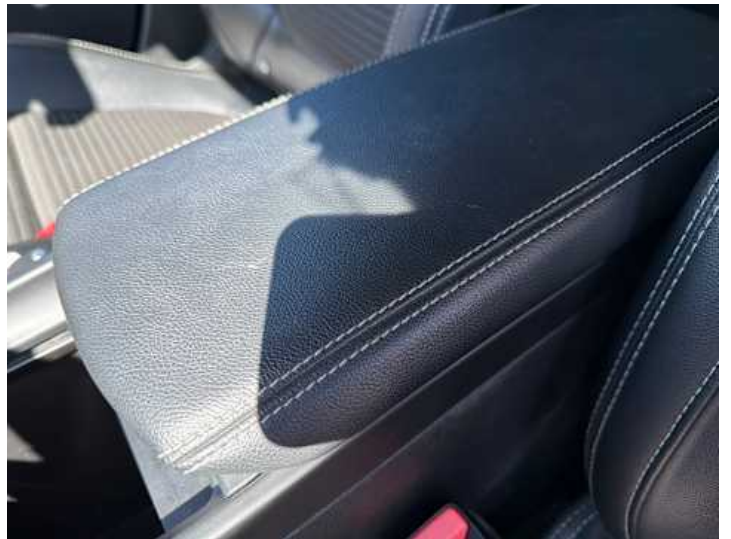
Innenraum (Verschmutzung, Verschleiß, Riss/Bruch)

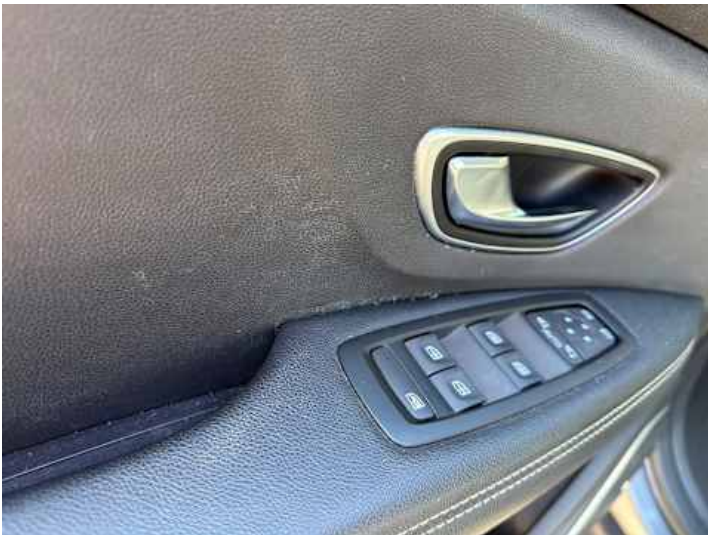
Innenraum (Verschmutzung, Verschleiß, Riss/Bruch)

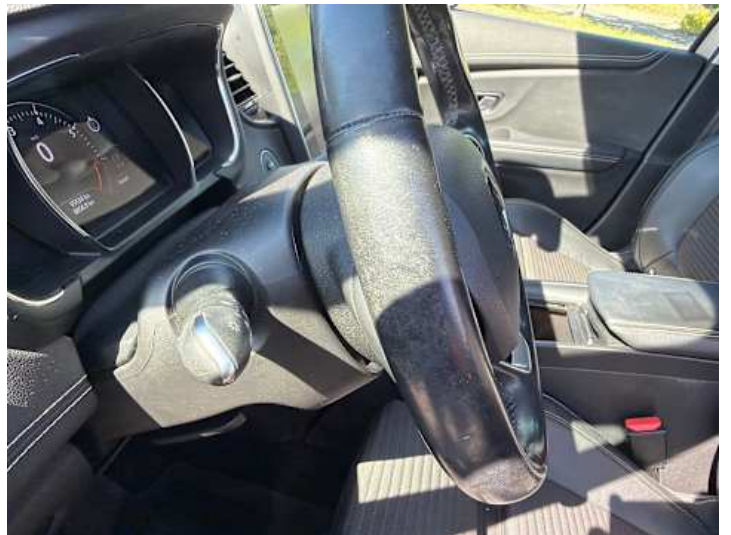
Innenraum (Verschmutzung, Verschleiß, Riss/Bruch)

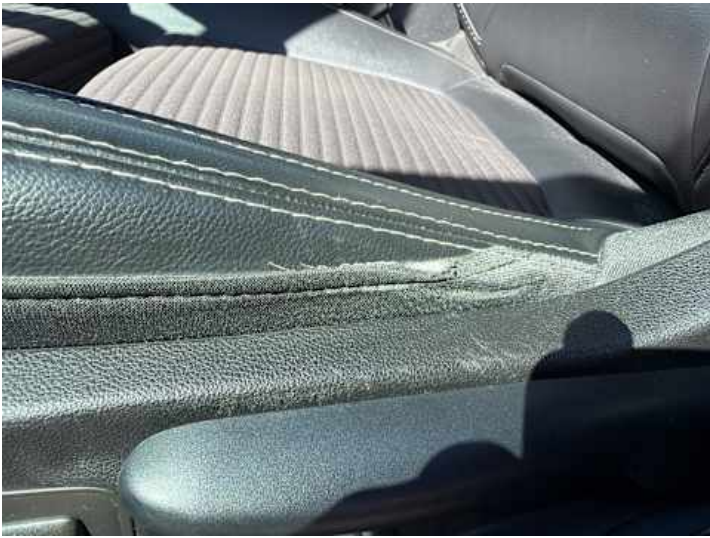
Innenraum (Verschmutzung, Verschleiß, Riss/Bruch)
