## Toyota Yaris Cool

EZ 09/2007 | Kleinwagen | Benzin | Schaltgetriebe | 146.347km  
Besteuerung: Differenzbesteuert (§25a UStG)  
Fahrzeugstandort: 66\*\*\*  
Fahrzeug aufgenommen am: 06.08.2026

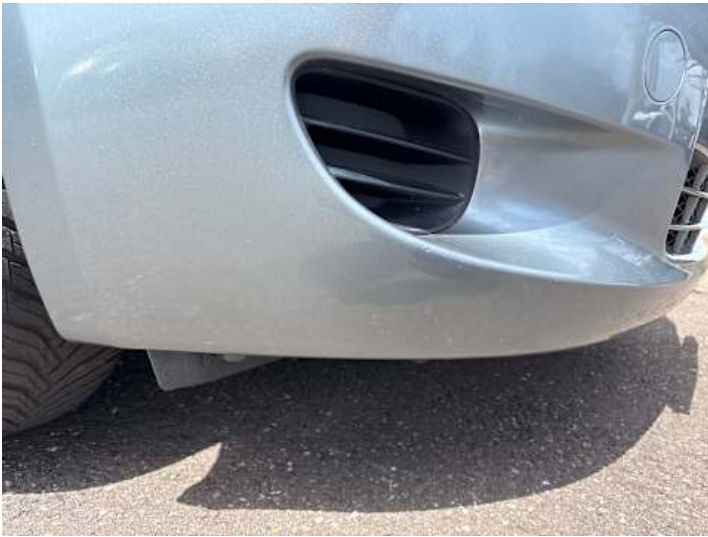
Stoßstange vorne (Lackschaden)

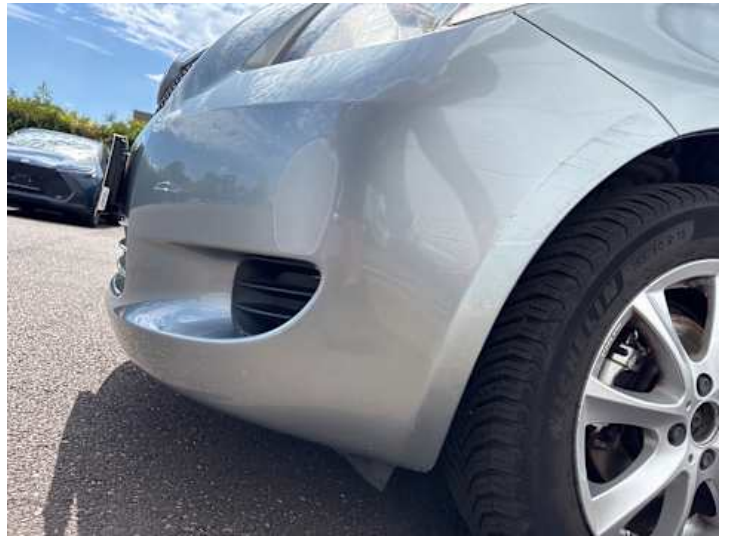
Stoßstange vorne (Lackschaden)

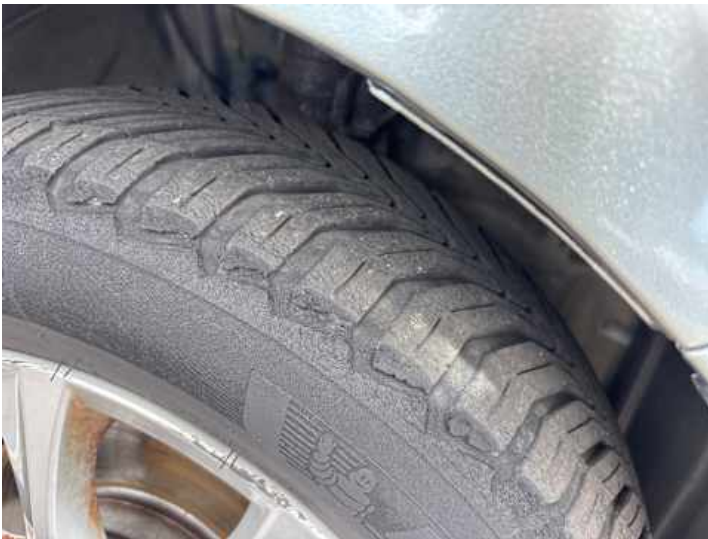
Rad (vehicle.damage-label.porous)

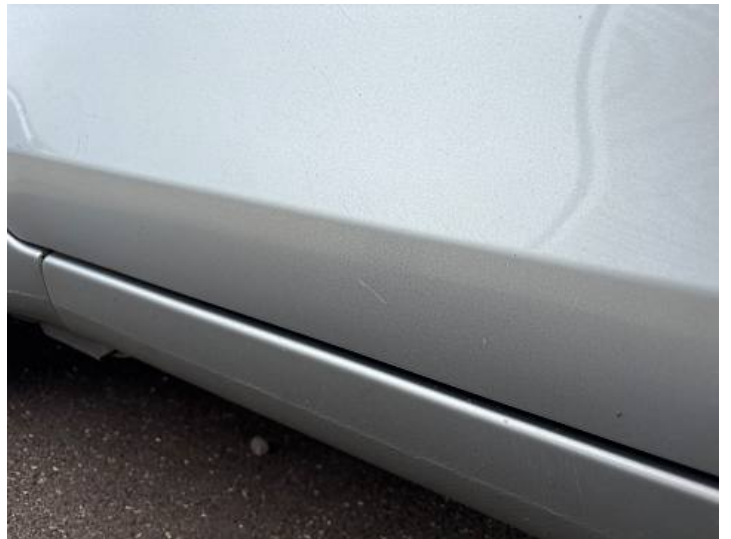
Fahrtür (Lackschaden)

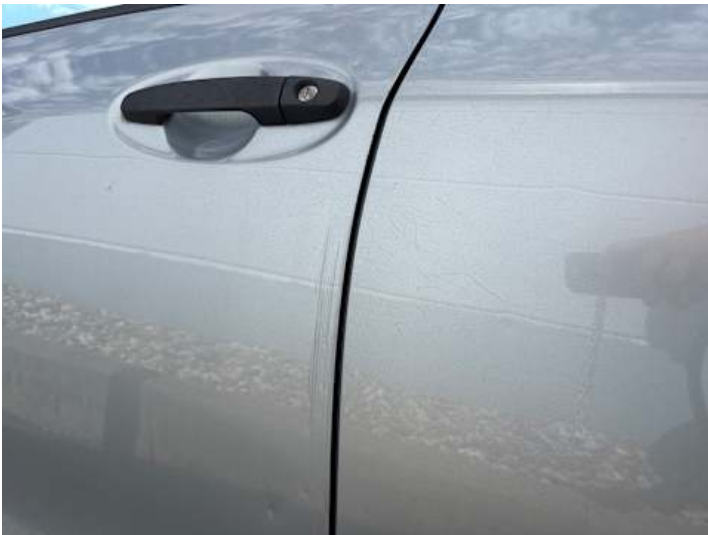
Fahrtür (Lackschaden)

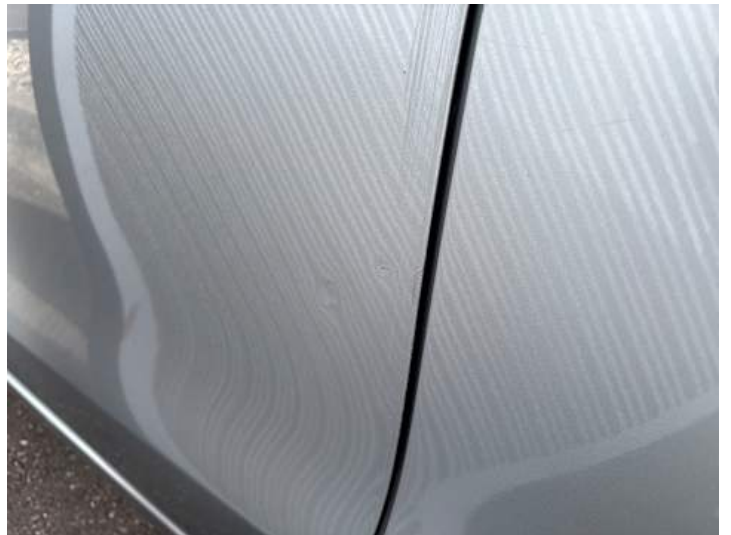
Fahrtür (Delle)

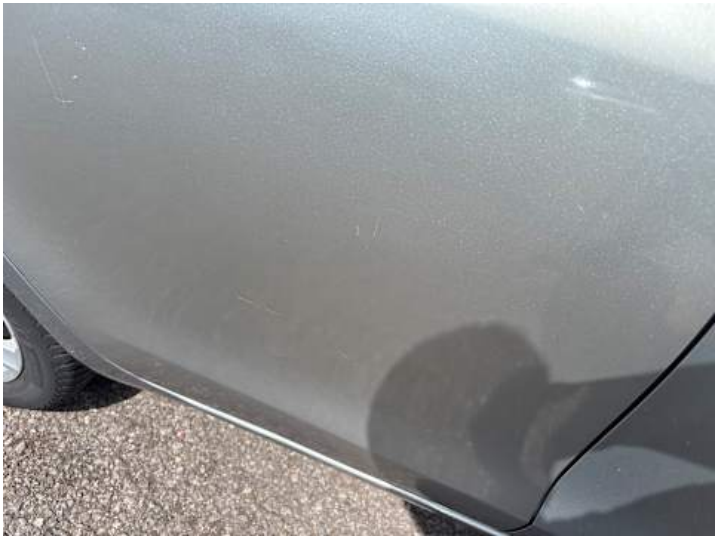
Türe hinten rechts (Kratzer)

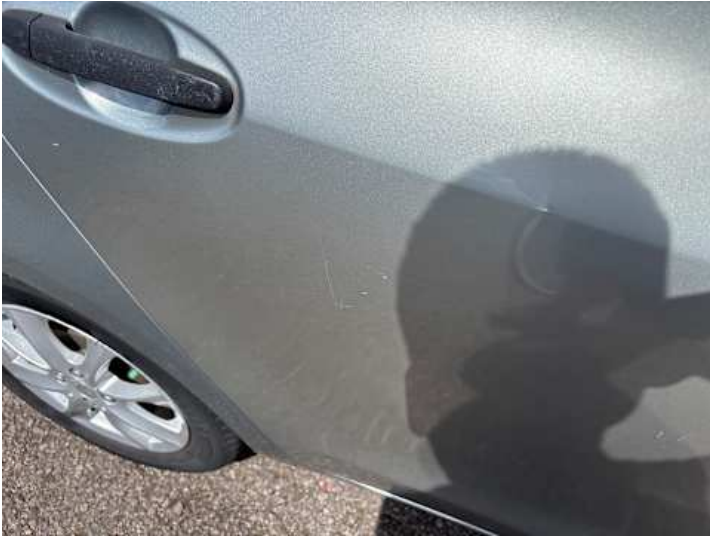
Türe hinten rechts (Kratzer)

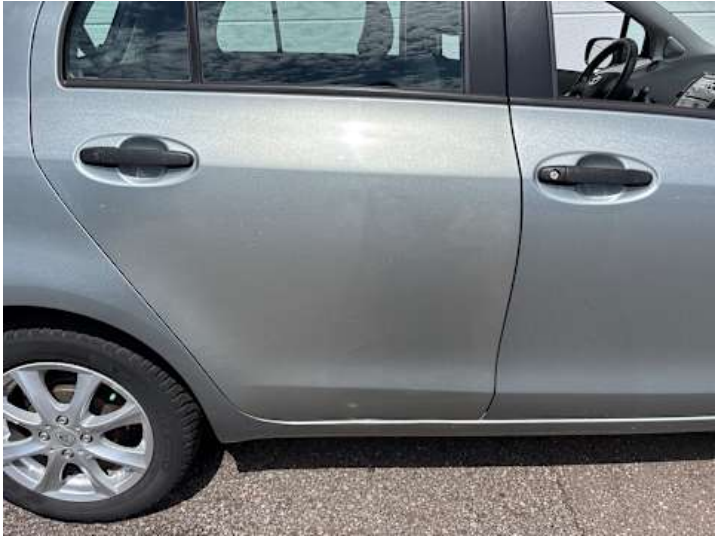
Türe hinten rechts (Anderer Schaden): Farbtonunterschied

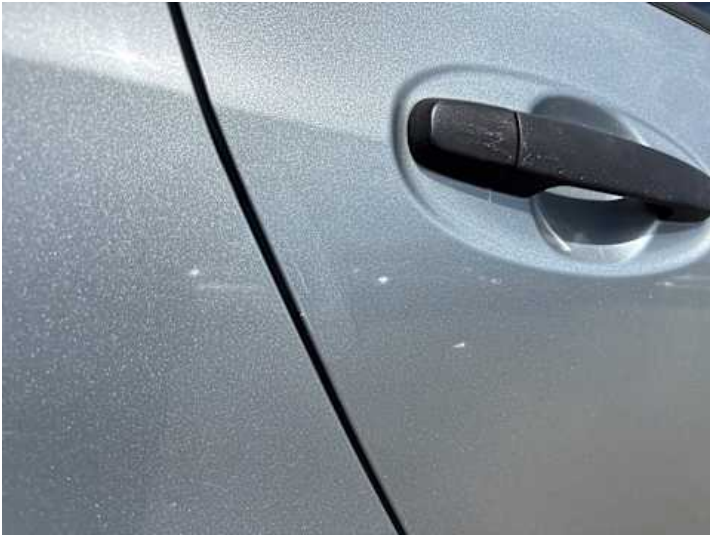
Türe hinten rechts (Lackschaden)

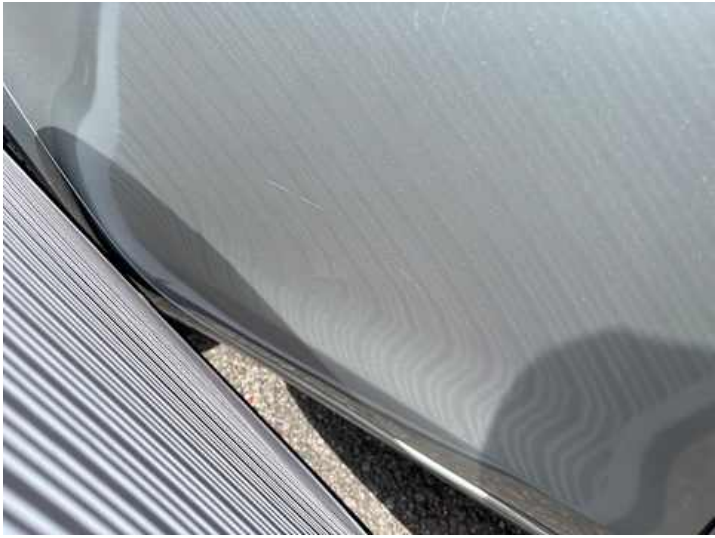
Türe hinten rechts (Verformung)

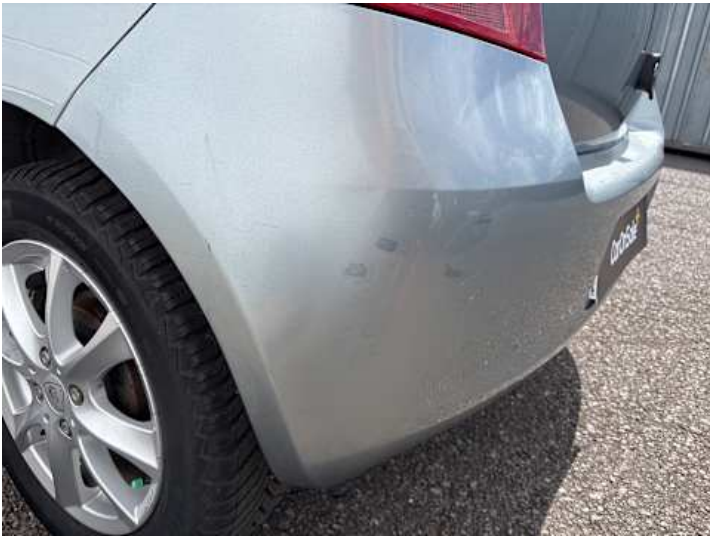
Stoßstange hinten (Lackschaden)

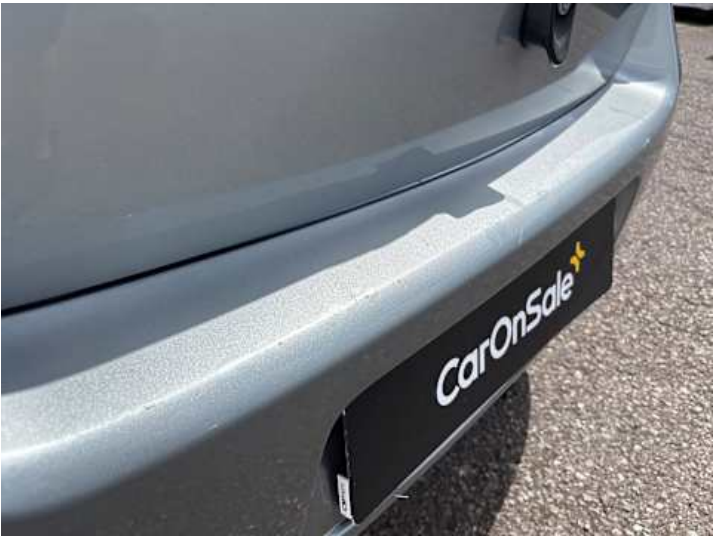
Stoßstange hinten (Lackschaden)

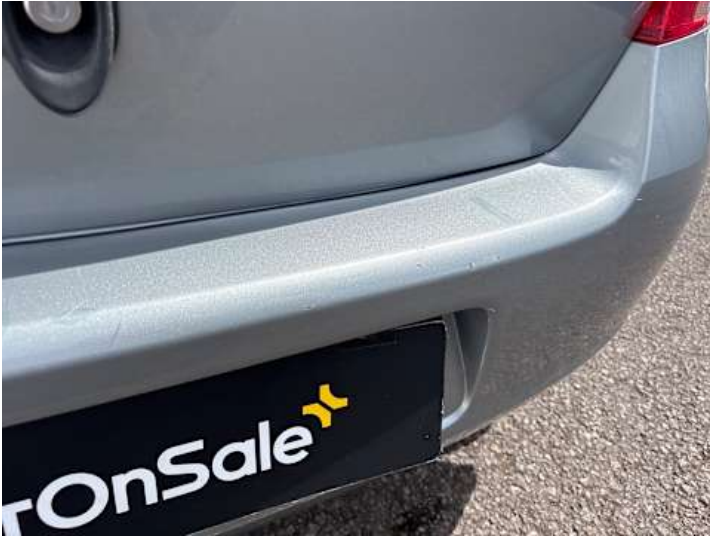
Stoßstange hinten (Lackschaden)

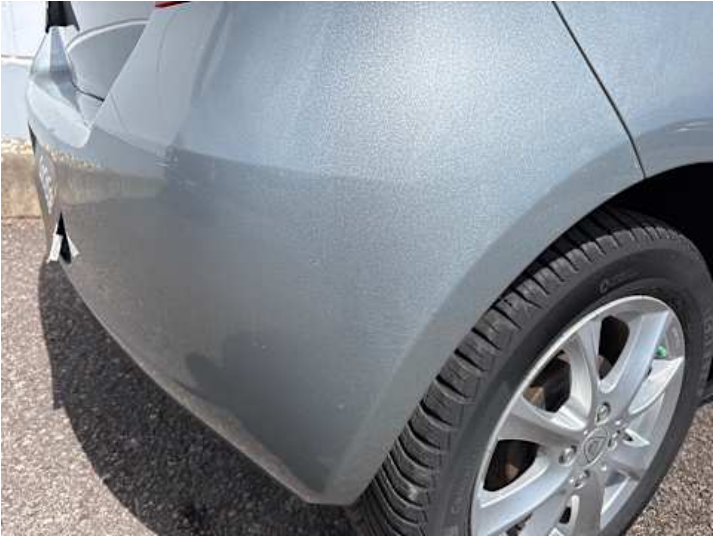
Stoßstange hinten (Lackschaden)

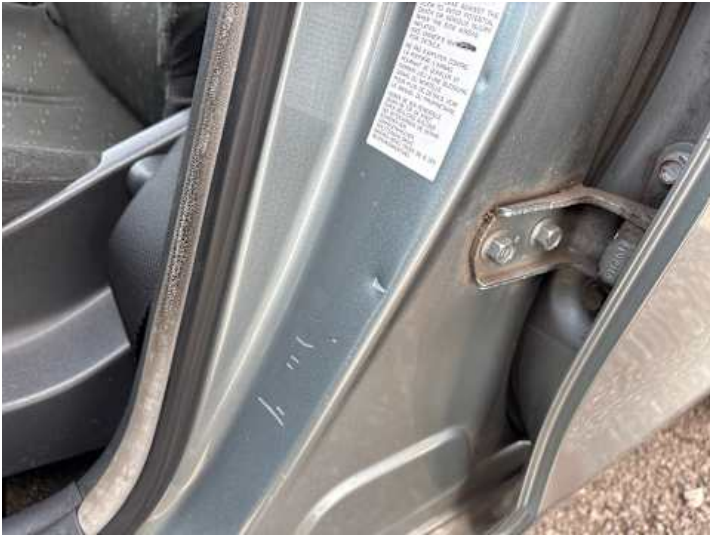
Schweller links (Lackschaden)

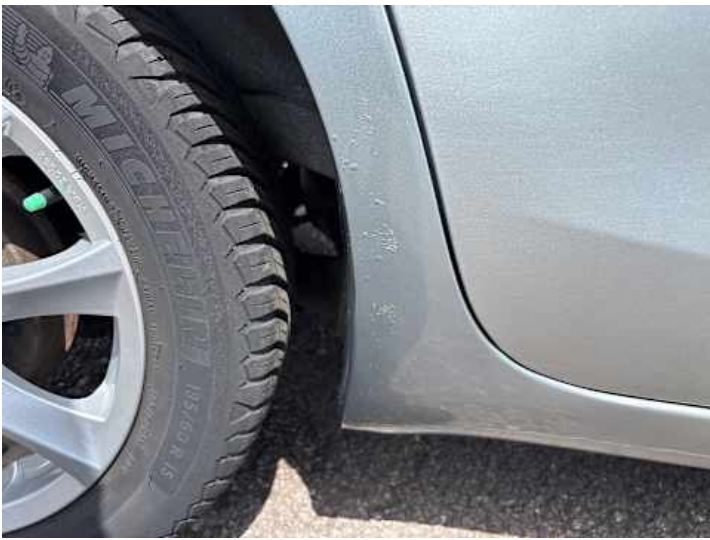
Seitenteil hinten rechts (Spaltmaße ungenau, Rost)

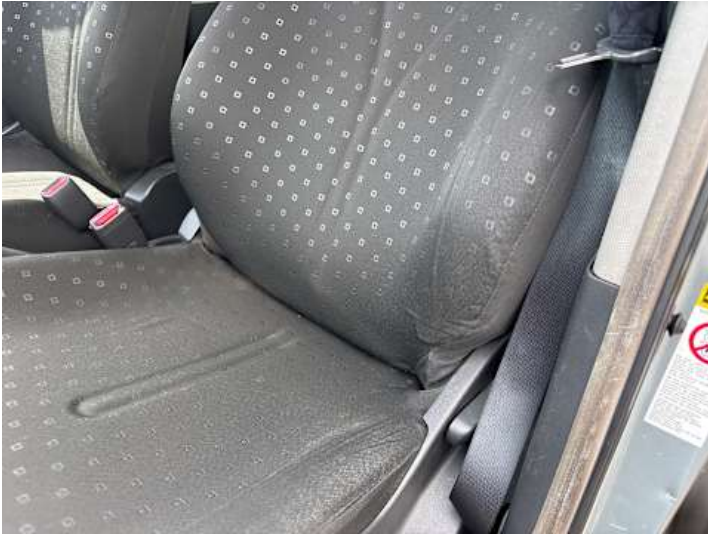
Innenraum (Verschleiß)

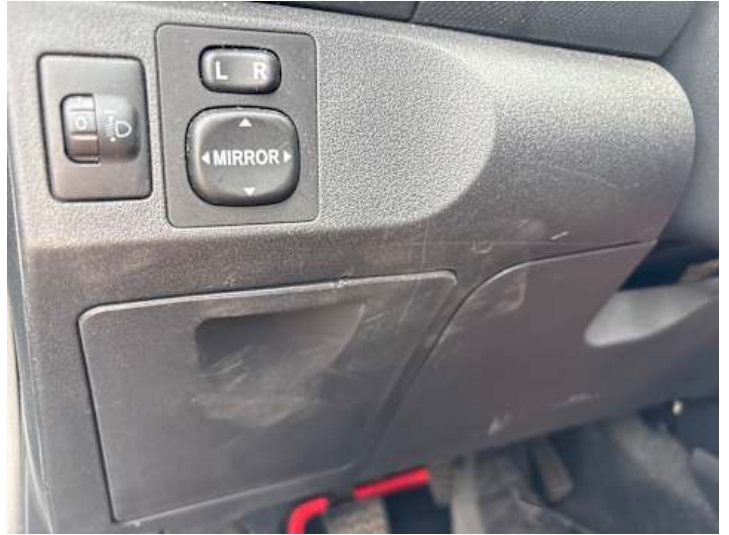
Innenraum (Verschleiß, Kratzer)

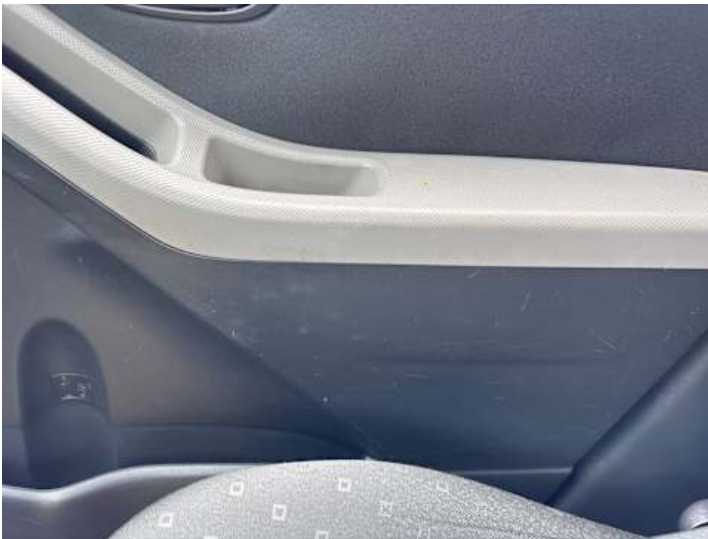
Innenraum (Verschleiß, Kratzer)

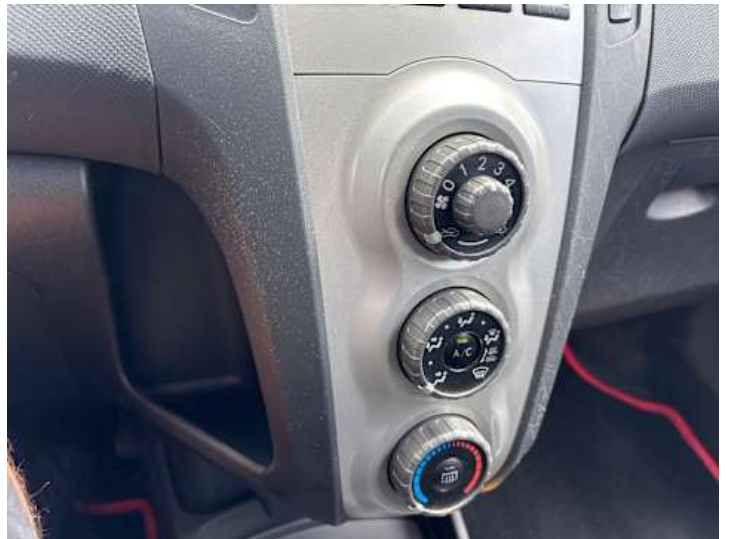
Innenraum (Verschleiß, Kratzer)

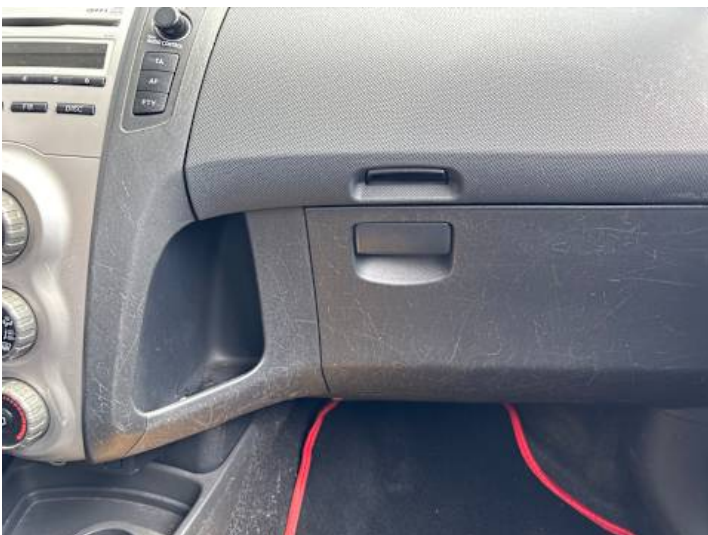
Innenraum (Verschleiß, Kratzer)
