## Fiat Panda 1.2 8V Dynamic

EZ 12/2009 | Kleinwagen | Benzin | Schaltgetriebe | 84.016km  
Besteuerung: Differenzbesteuert (§25a UStG)  
Fahrzeugstandort: 57\*\*\*  
Fahrzeug aufgenommen am: 24.08.2026

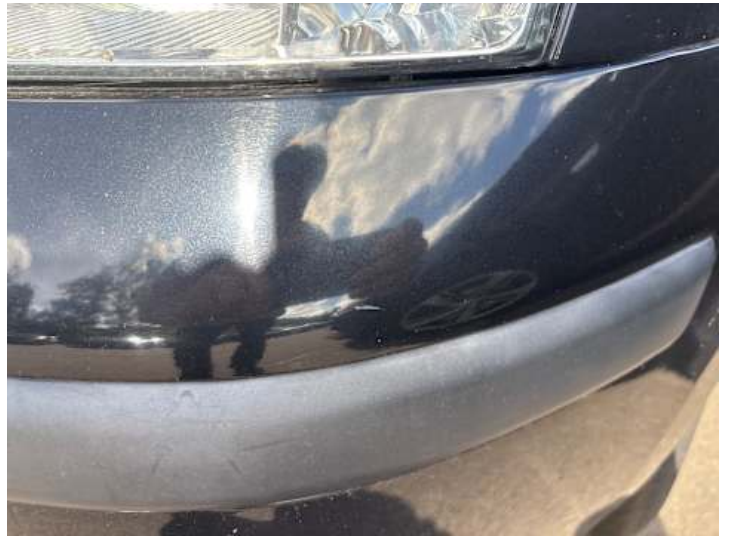
Stoßstange vorne (Kratzer)

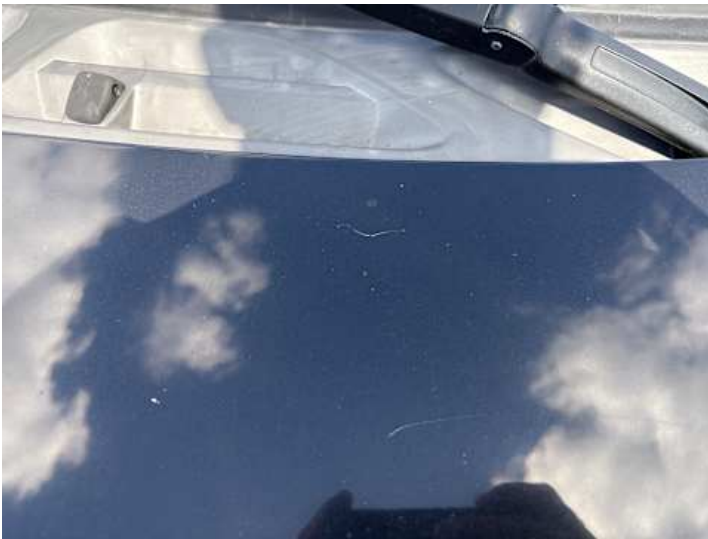
Motorhaube (Kratzer)

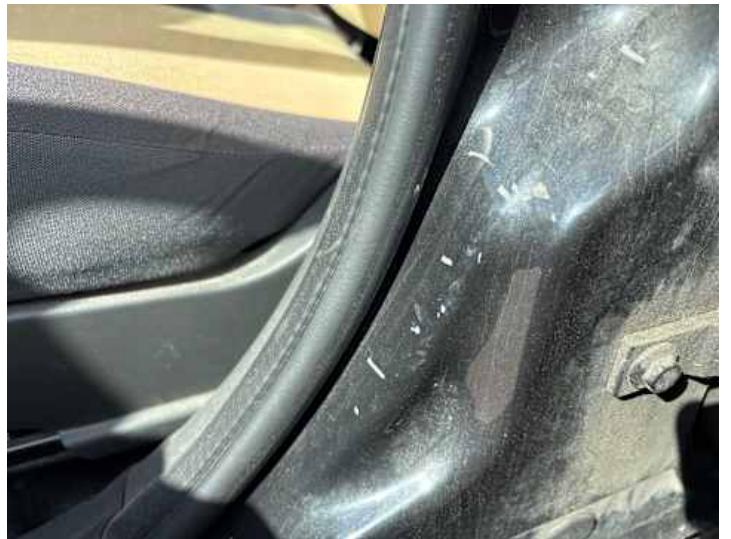
Fahrtür (Kratzer)

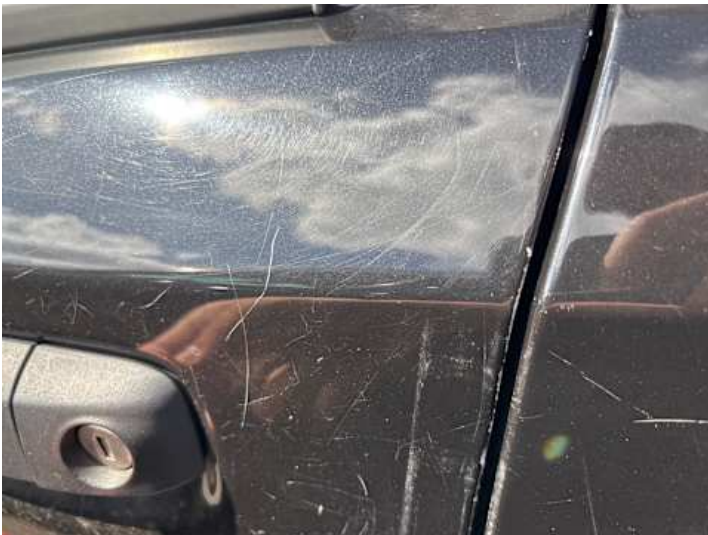
Fahrtür (Kratzer)

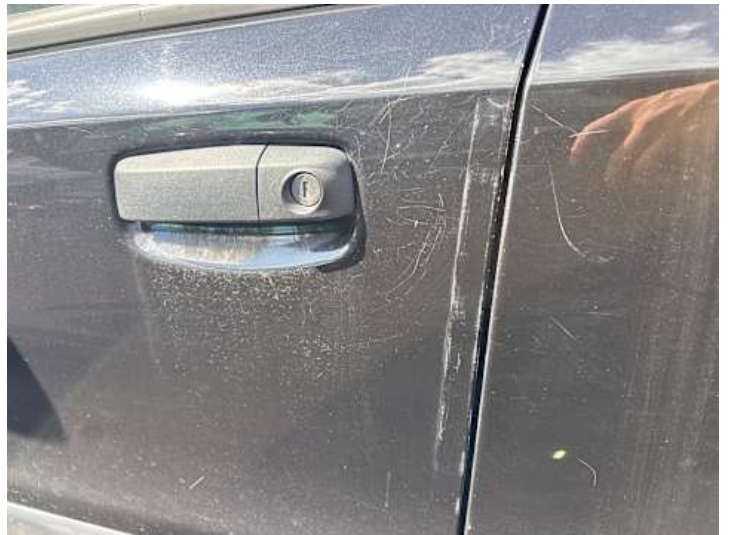
Fahrtür (Kratzer)

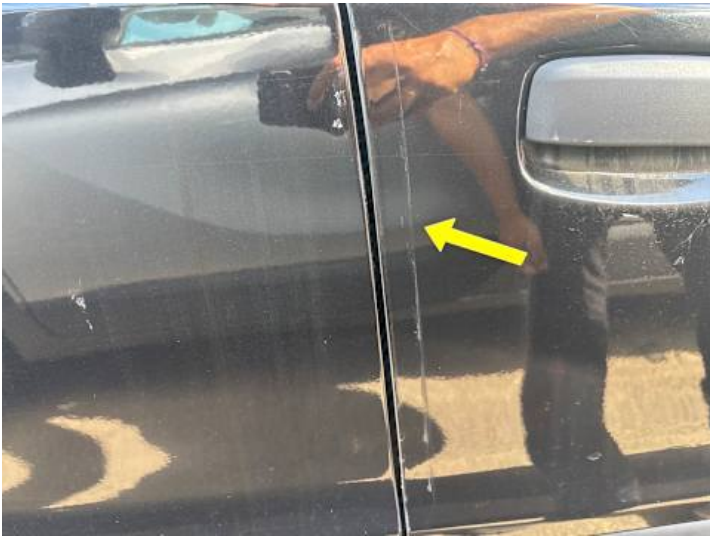
Beifahrertür (Kratzer)

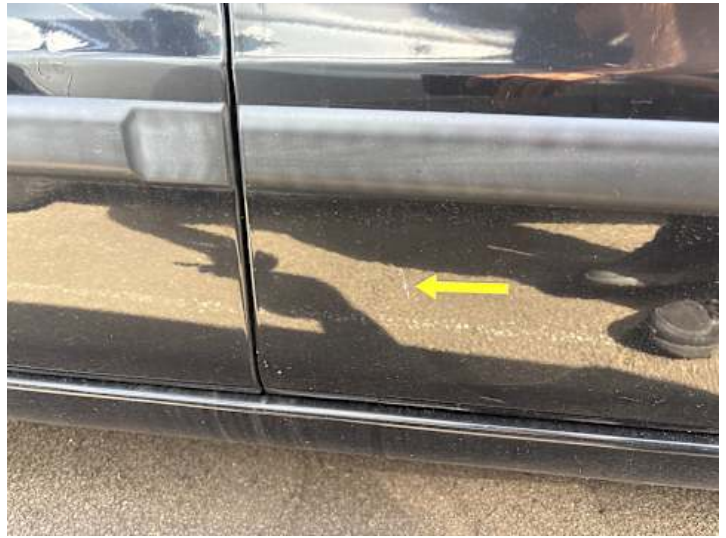
Beifahrertür (Kratzer)

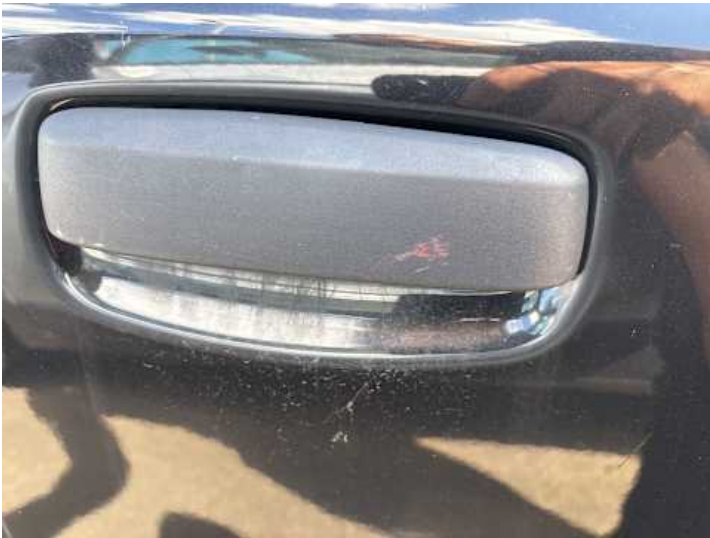
Beifahrertür (Kratzer)

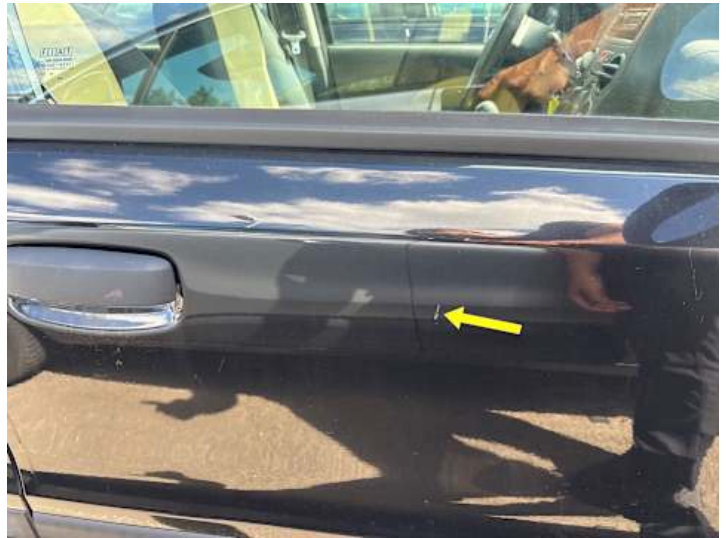
Beifahrertür (Kratzer)

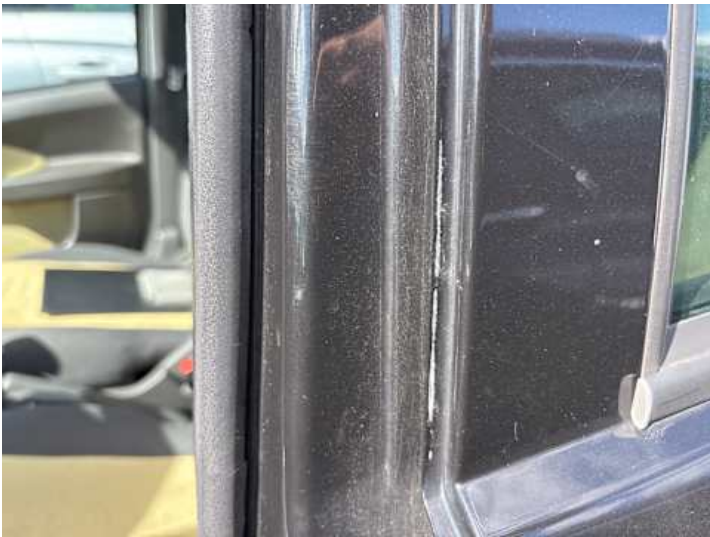
Türe hinten links (Kratzer)

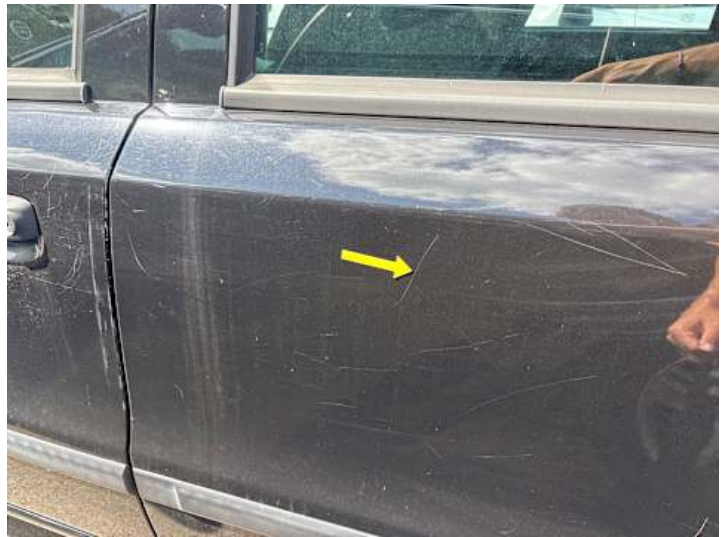
Türe hinten links (Kratzer)

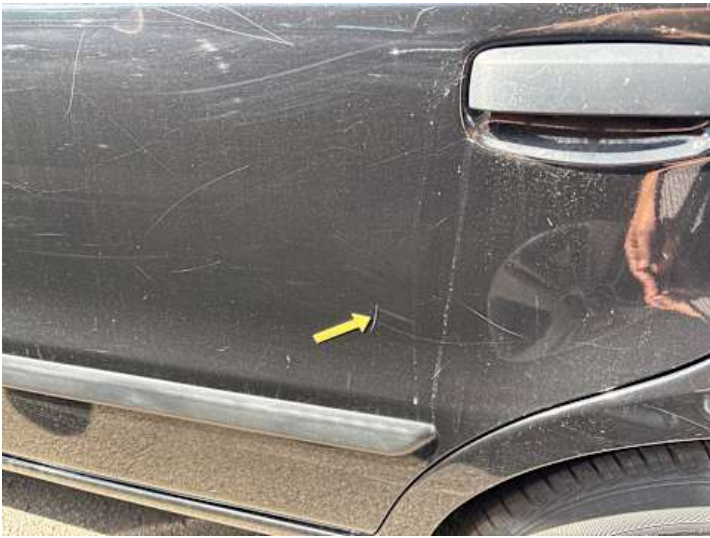
Türe hinten links (Kratzer)

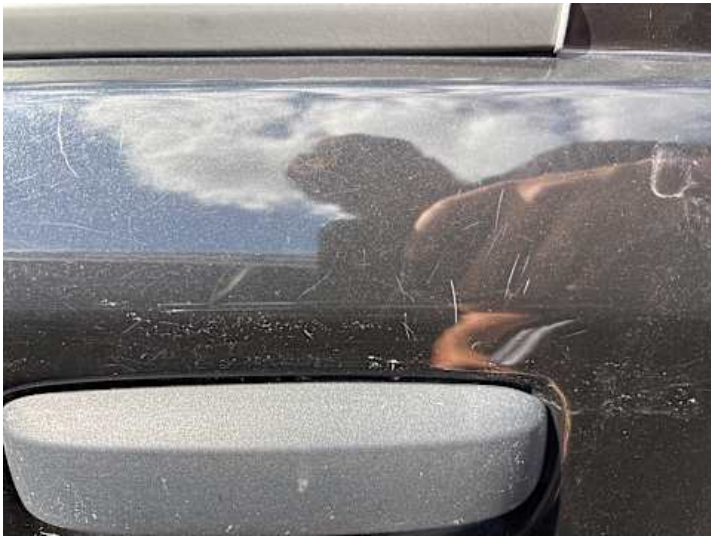
Türe hinten links (Kratzer)

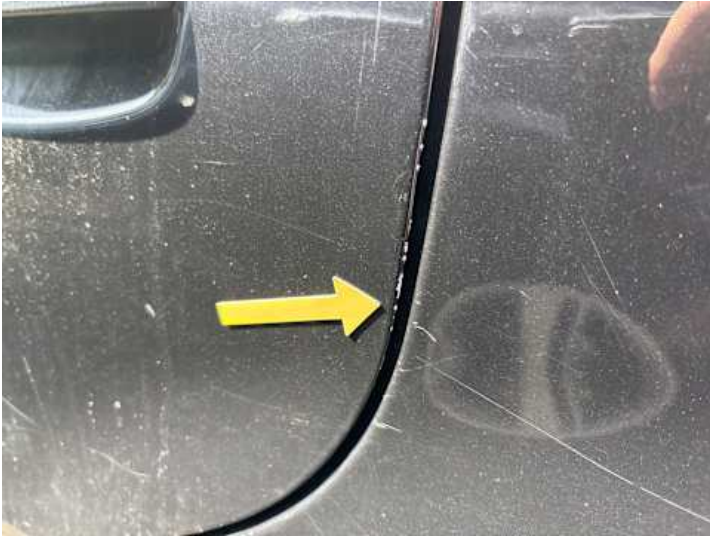
Türe hinten links (Kratzer)

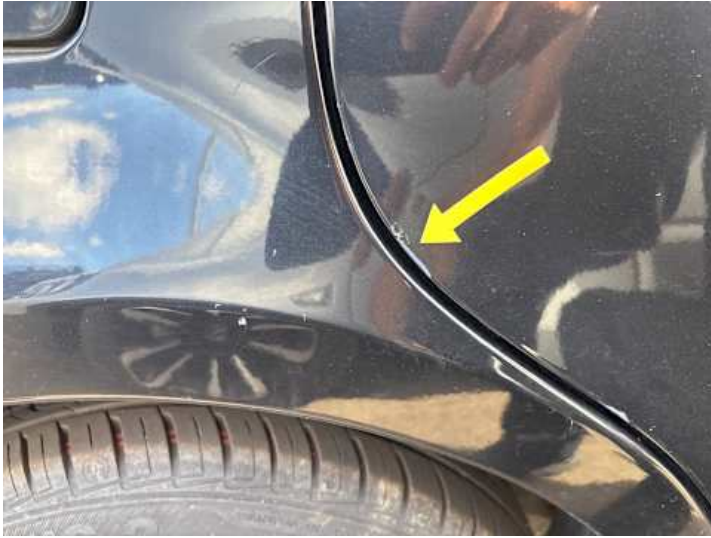
Türe hinten rechts (Kratzer)

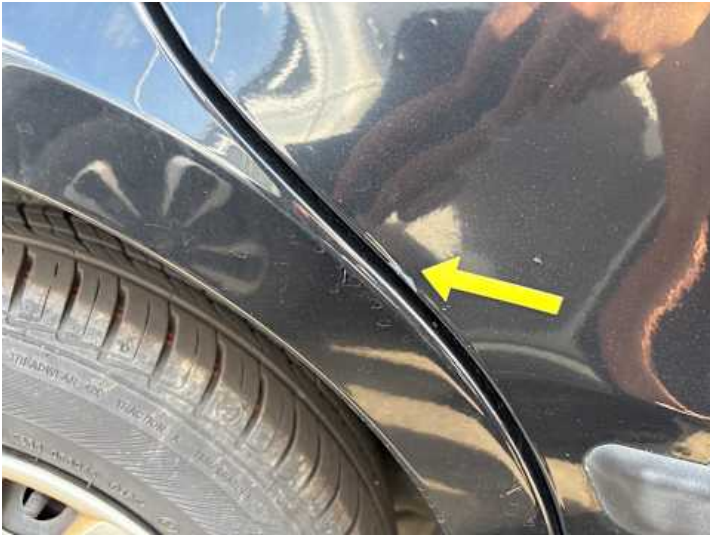
Türe hinten rechts (Kratzer)

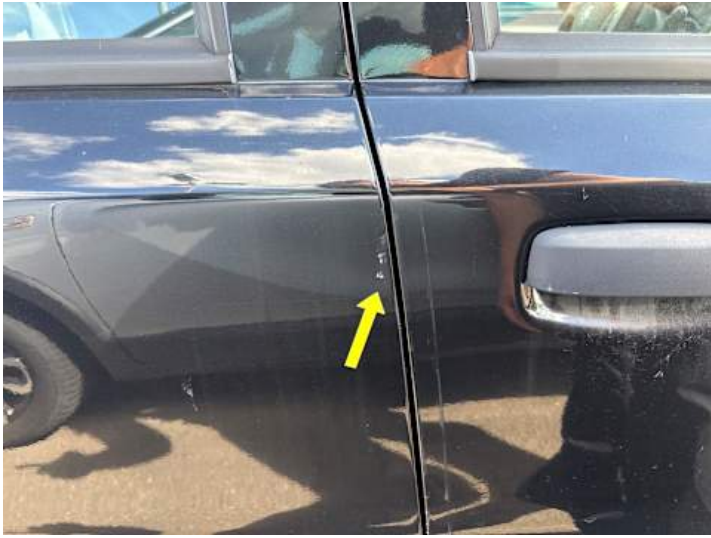
Türe hinten rechts (Kratzer)

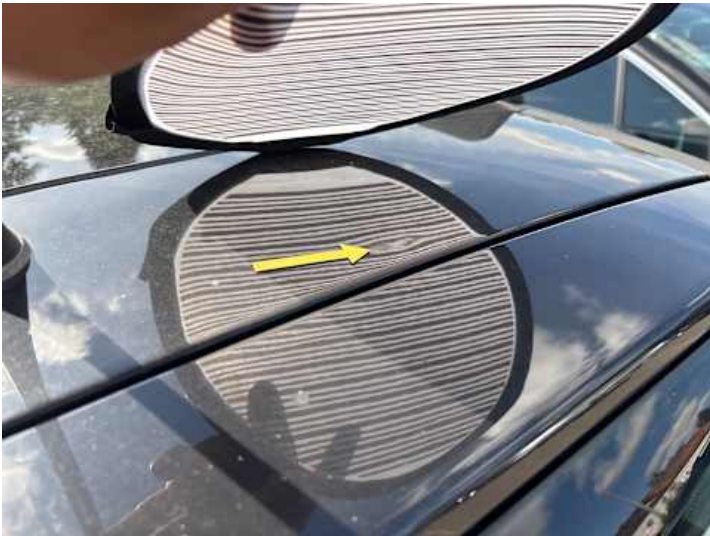
Dach (Delle)

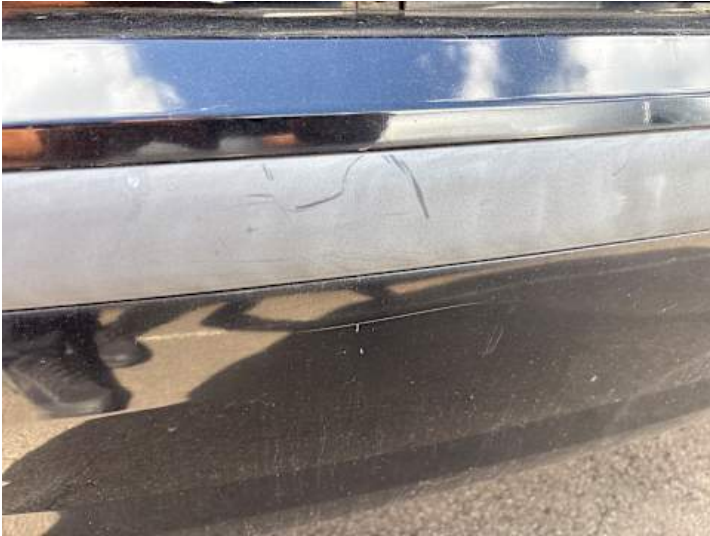
Stoßstange hinten (Kratzer, Verformung)

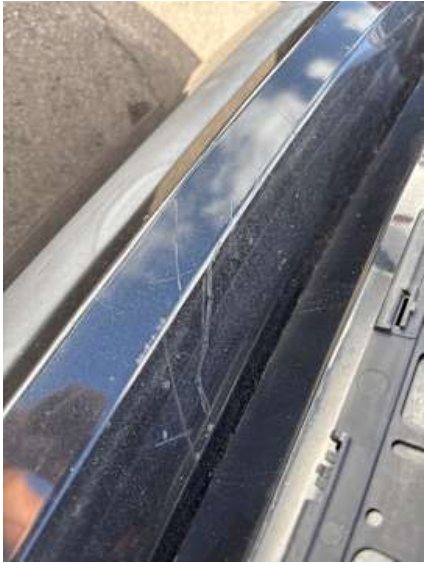
Stoßstange hinten (Kratzer, Verformung)

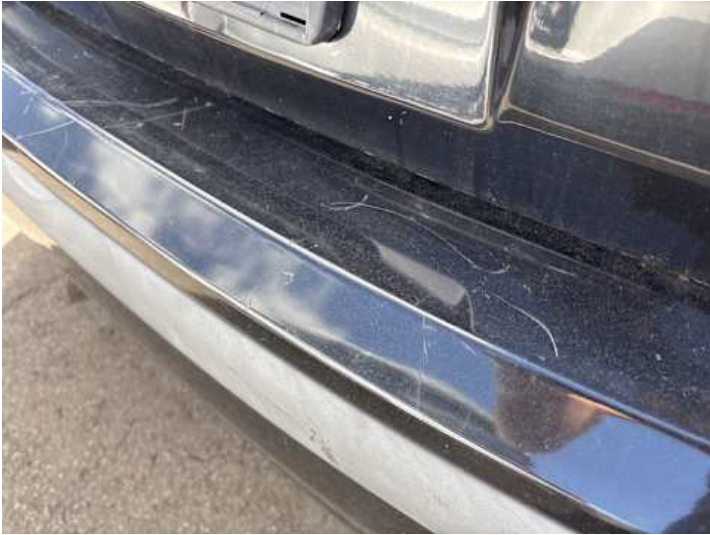
Stoßstange hinten (Kratzer, Verformung)

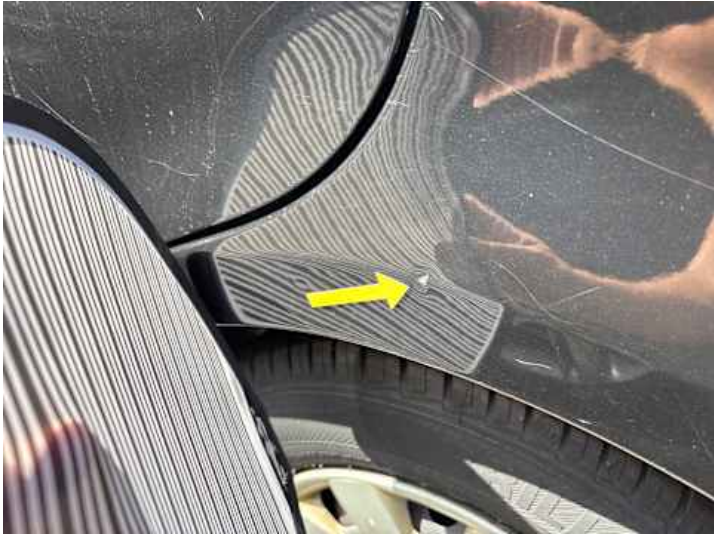
Seitenteil hinten links (Kratzer, Delle)

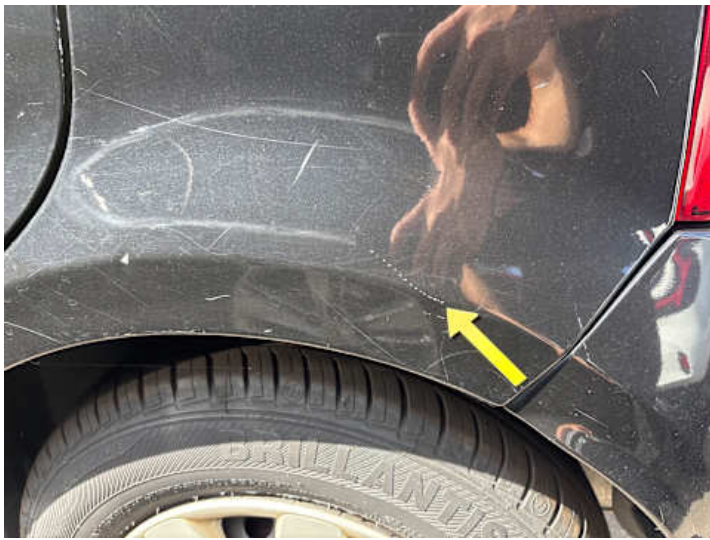
Seitenteil hinten links (Kratzer, Delle)

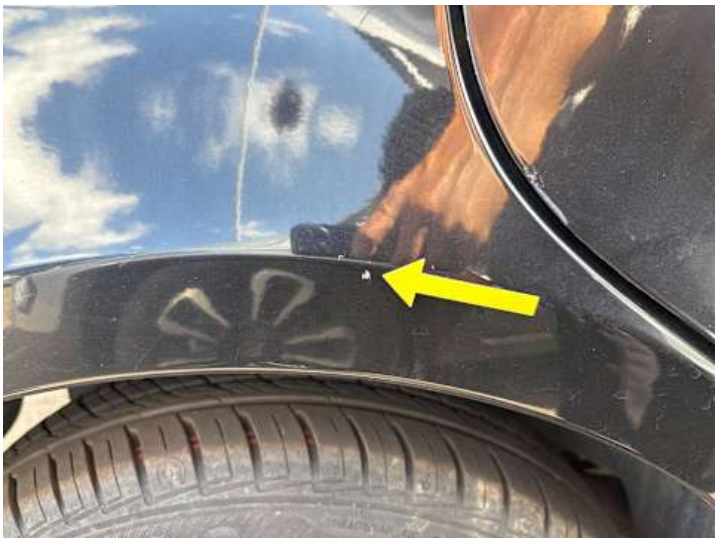
Seitenteil hinten rechts (Kratzer)

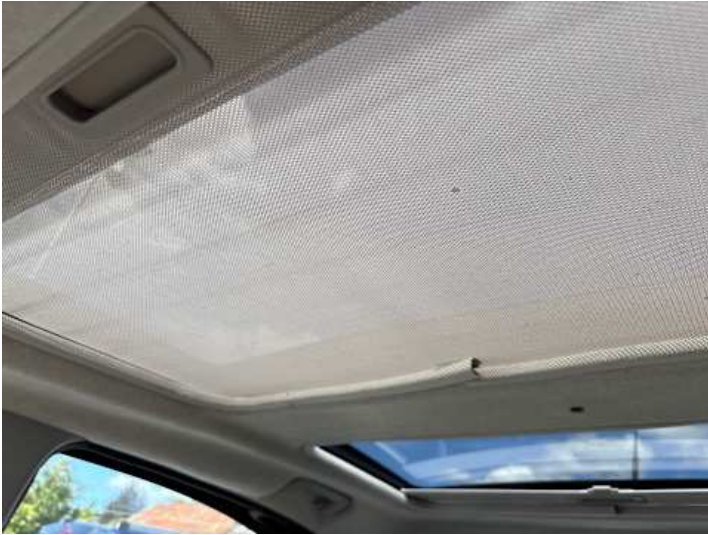
Innenraum (Diverse Schäden, Verschmutzung)

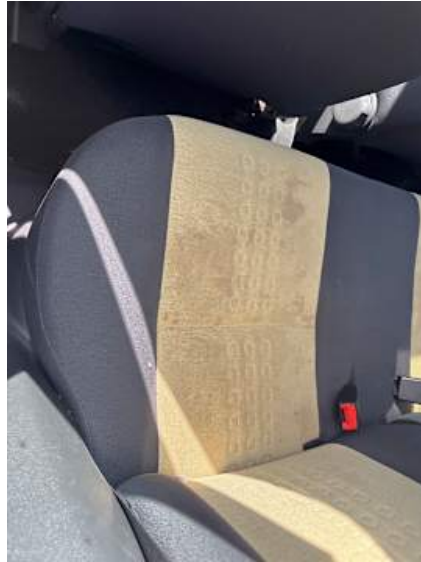
Innenraum (Diverse Schäden, Verschmutzung)

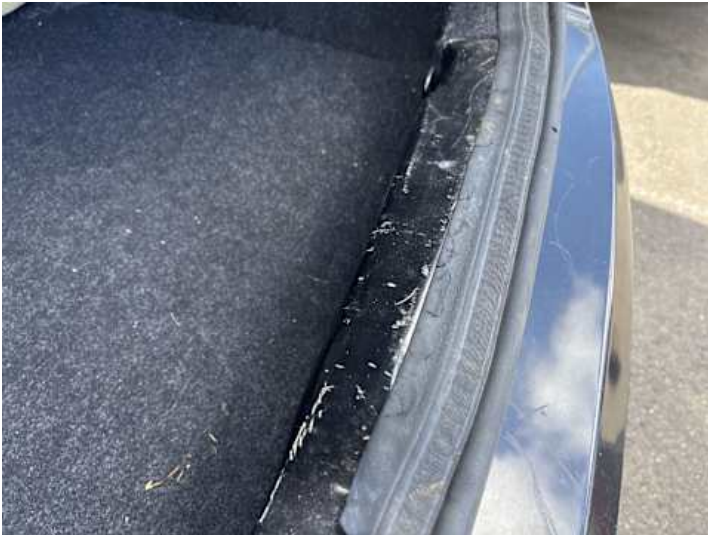
Innenraum (Diverse Schäden, Verschmutzung)
