## Chrysler Crossfire Basis

EZ 01/2007 | Coupé | Benzin | Automatikgetriebe | 213.856km  
Besteuerung: Differenzbesteuert (§25a UStG)  
Fahrzeugstandort: 32\*\*\*  
Fahrzeug aufgenommen am: 04.08.2026

# Hinweise zum Zustandsbericht

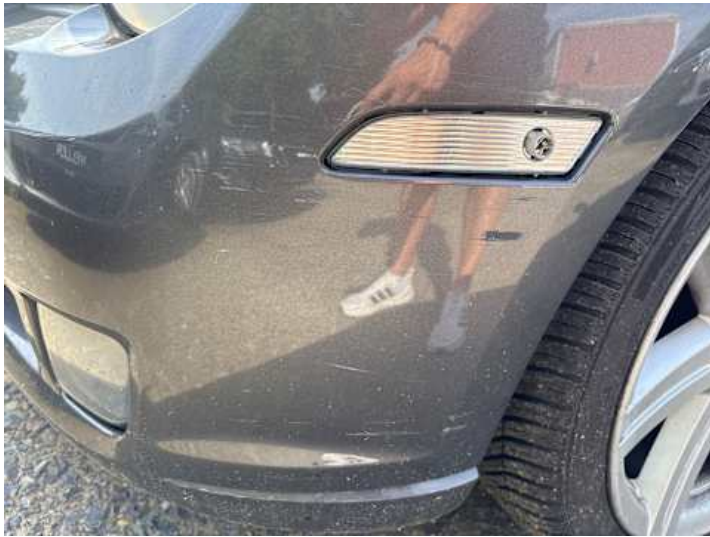
Stoßstange vorne (Kratzer, Lackschaden, Riss/Bruch)

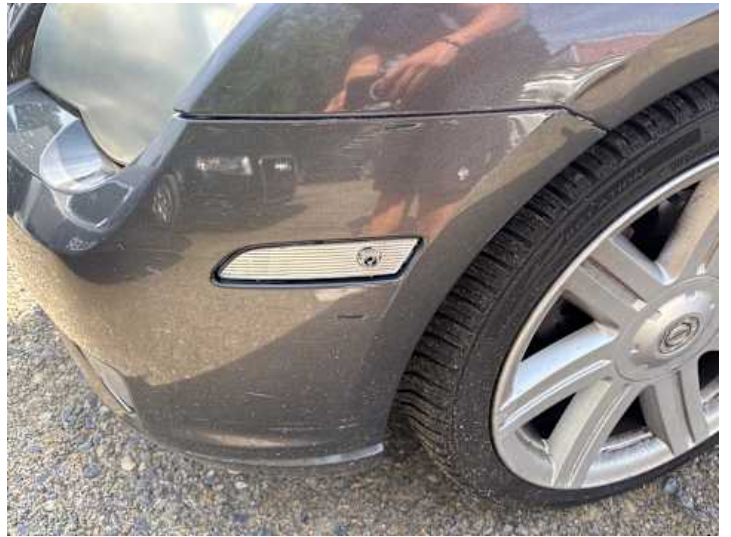
Stoßstange vorne (Kratzer, Lackschaden, Riss/Bruch)

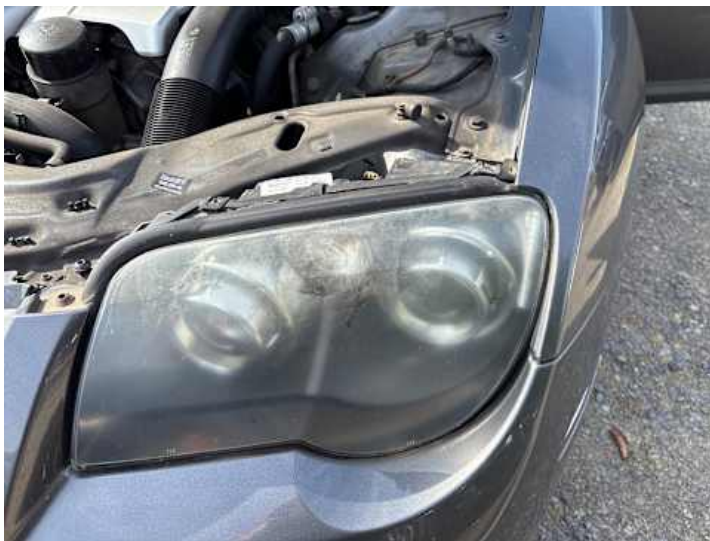
Scheinwerfer (links) (Blind)

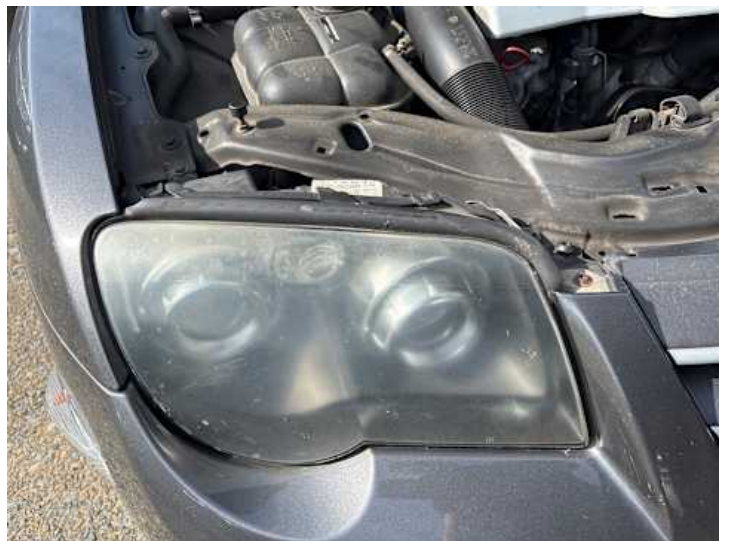
Scheinwerfer (rechts) (Blind)

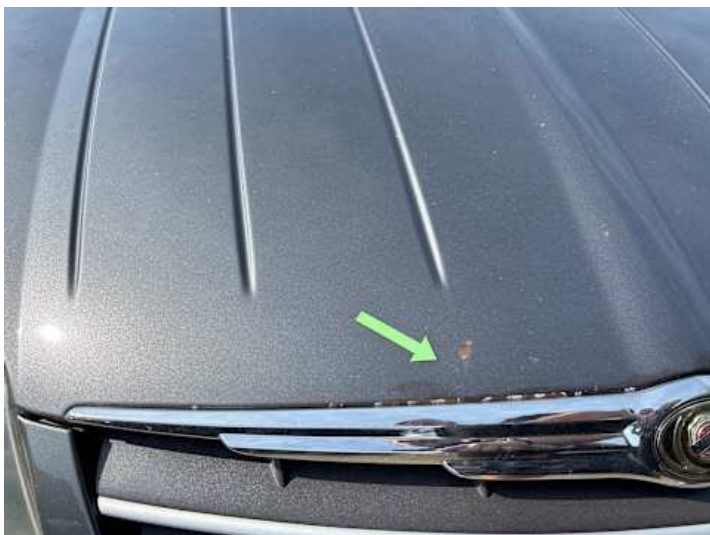
Motorhaube (Steinschlag, Lackschaden, Rost)

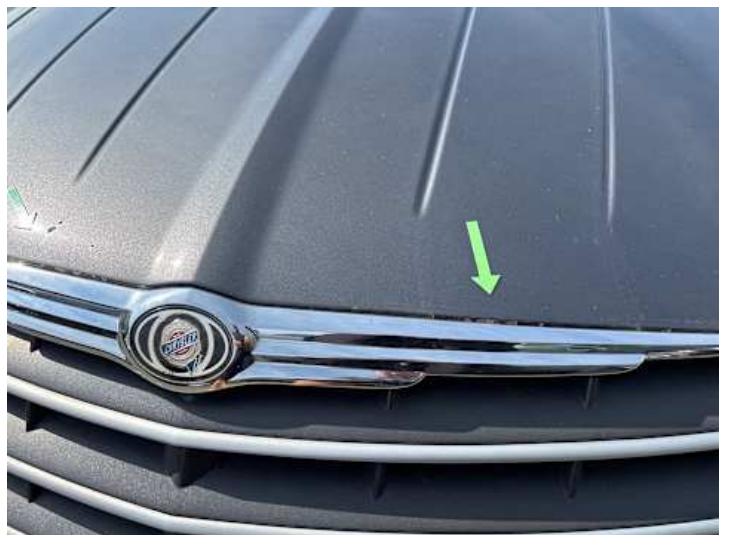
Motorhaube (Steinschlag, Lackschaden, Rost)

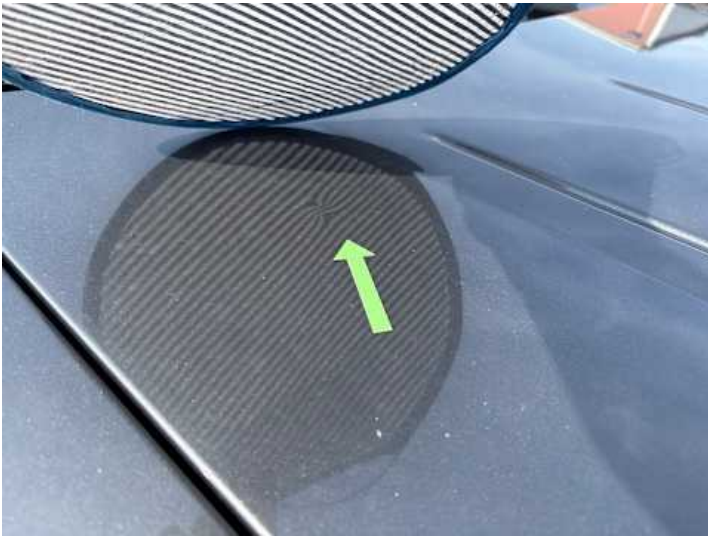
Motorhaube (Delle)

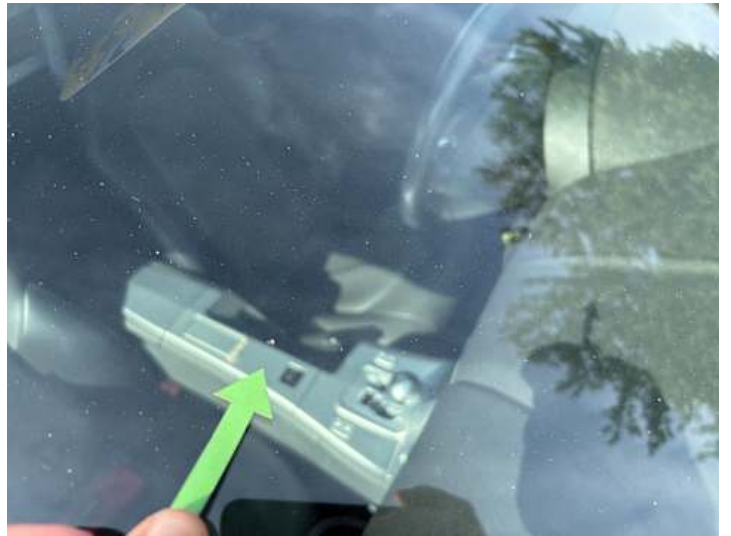
Windschutzscheibe (Steinschlag)

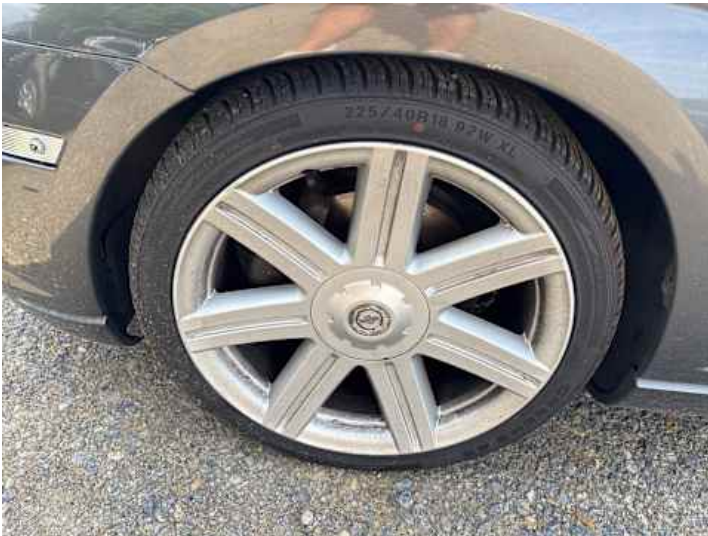
Rad (Anderer Schaden, Kratzer): 18 Zoll Felgen vorne montiert

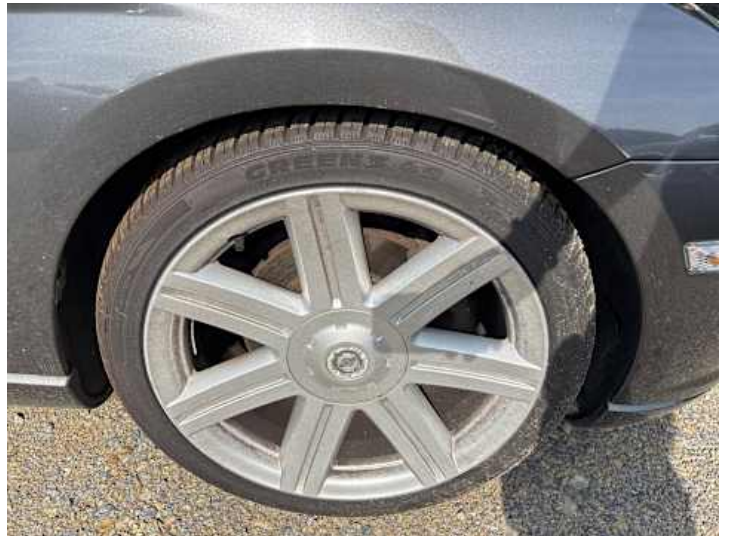
Rad (Kratzer, Anderer Schaden): 18 Zoll Felgen vorne montiert

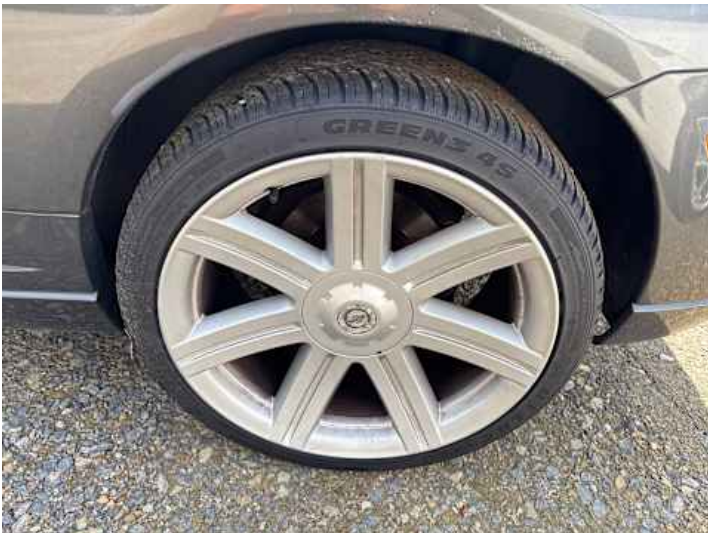
Rad (Kratzer)

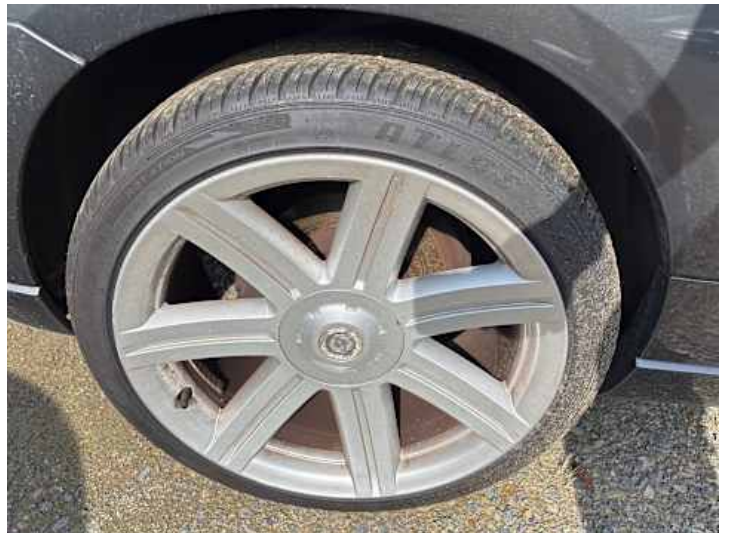
Rad (Kratzer)

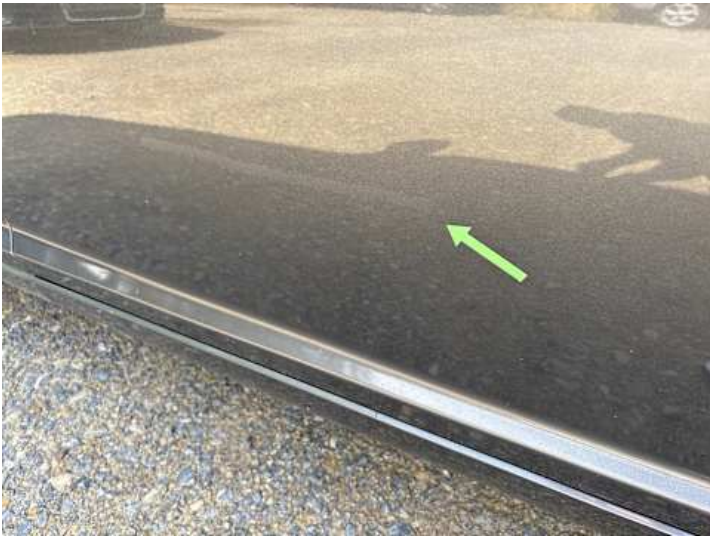
Fahrtür (Kratzer, Lackschaden)

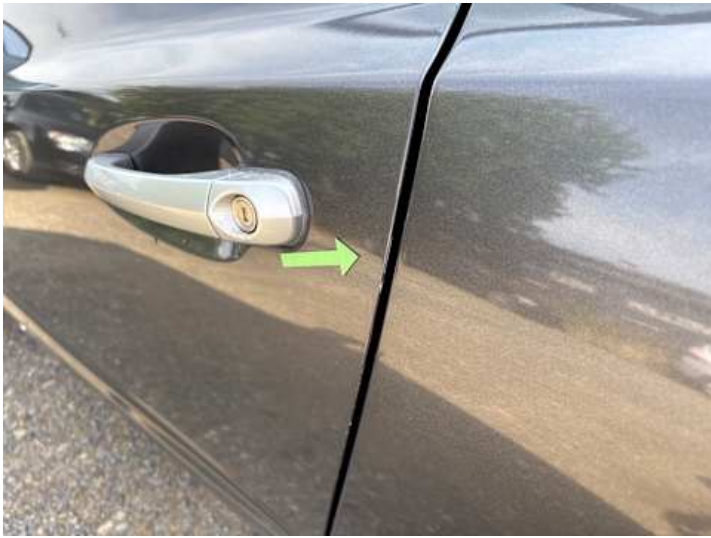
Fahrtür (Kratzer, Lackschaden)

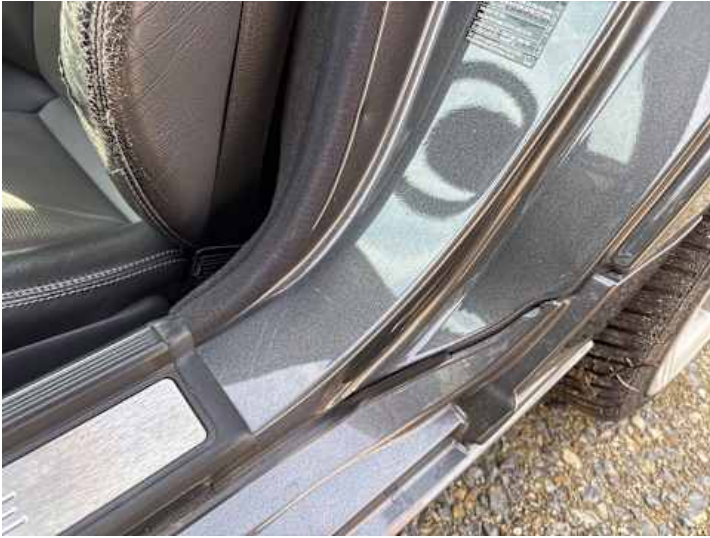
Fahrtür (Kratzer, Lackschaden)

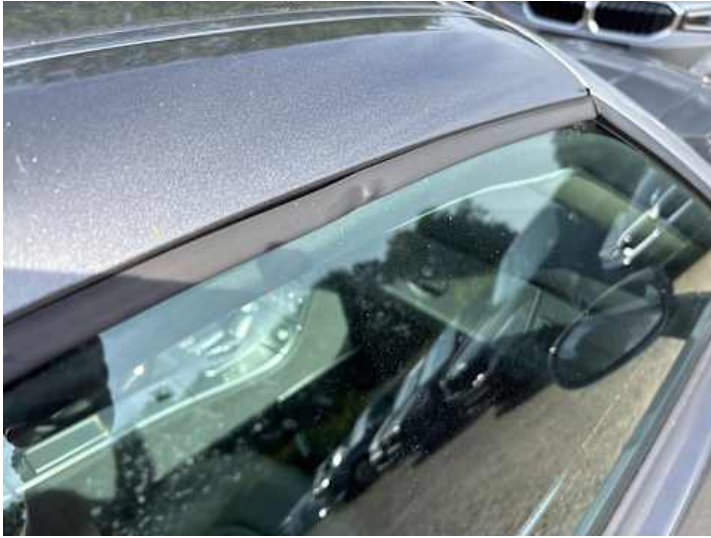
Beifahrtür (Kratzer, Delle)

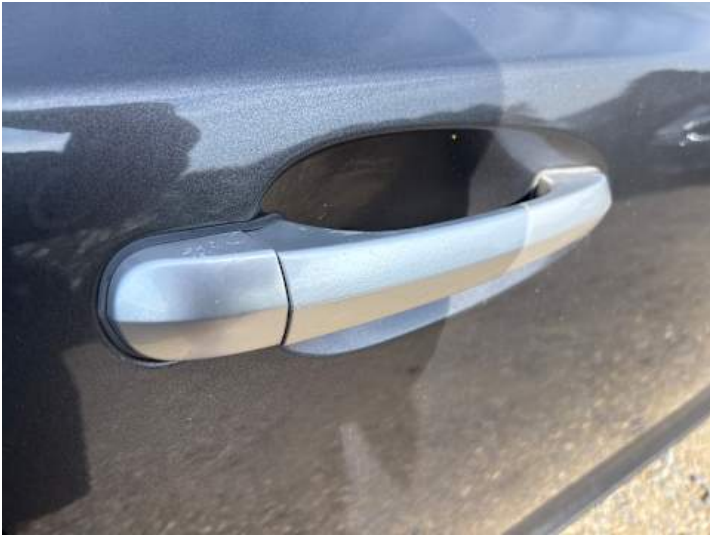
Beifahrtür (Kratzer, Delle)

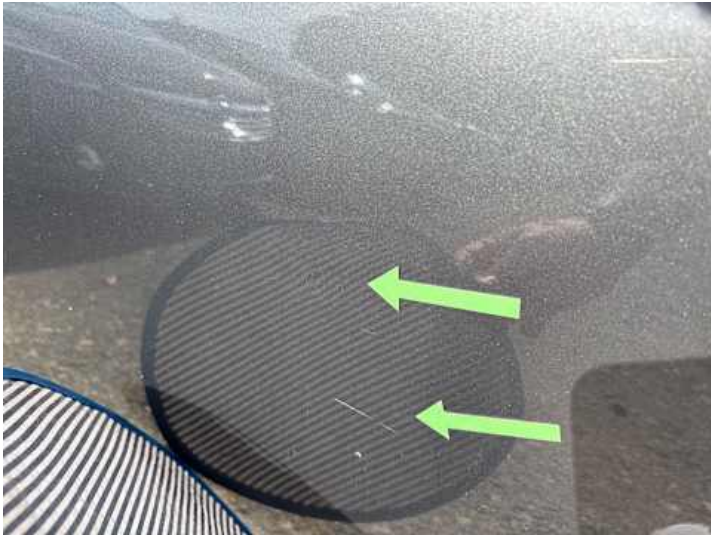
Beifahrtür (Kratzer, Delle)

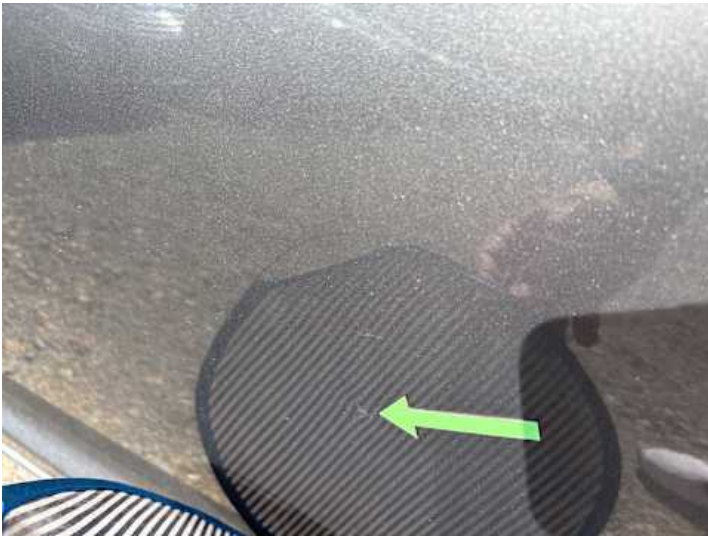
Beifahrertür (Kratzer, Delle)

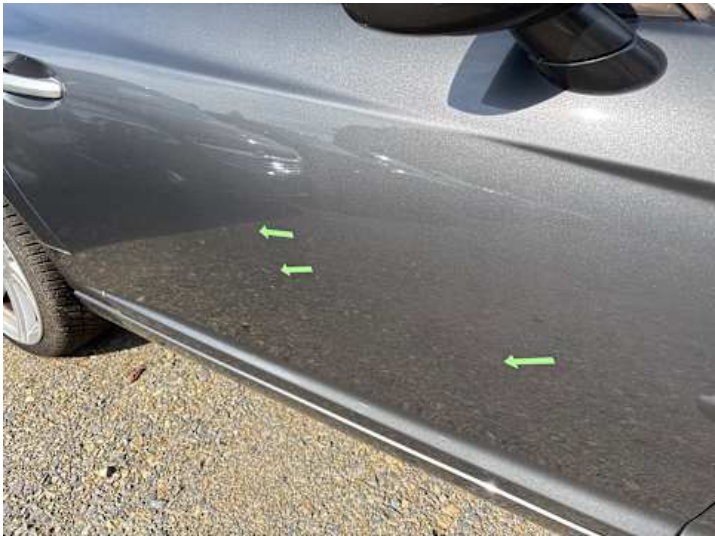
Beifahrertür (Kratzer, Delle)

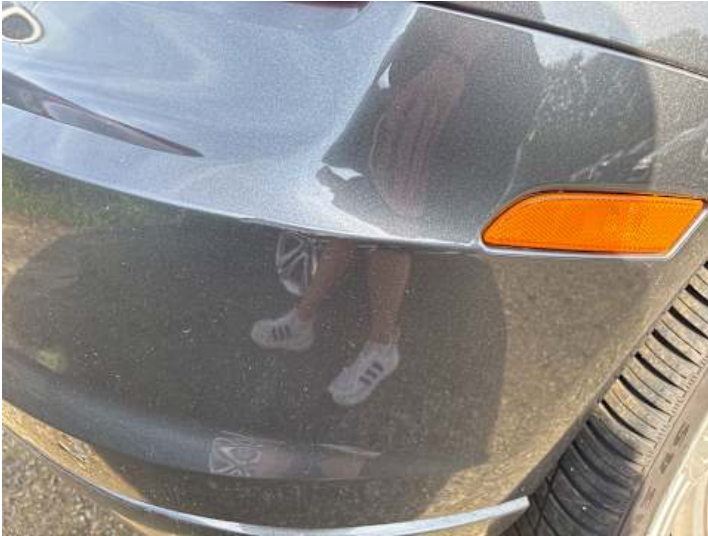
Stoßstange hinten (Kratzer)

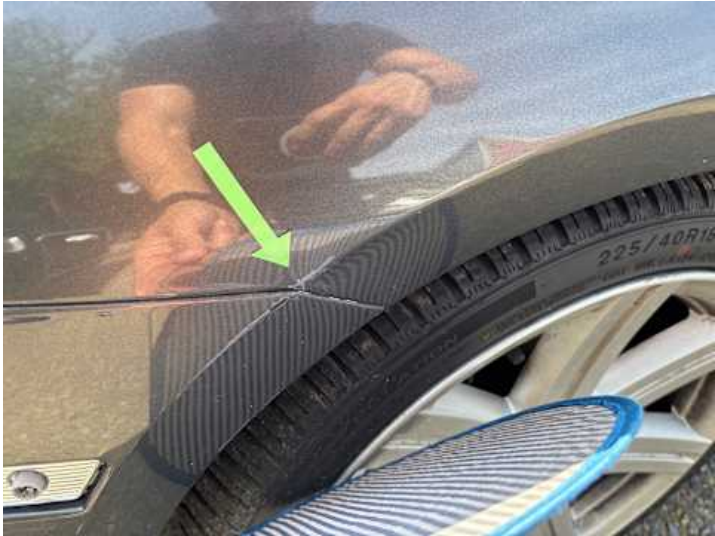
Kotflügel vorne links (Rost, Lackschaden, Delle)

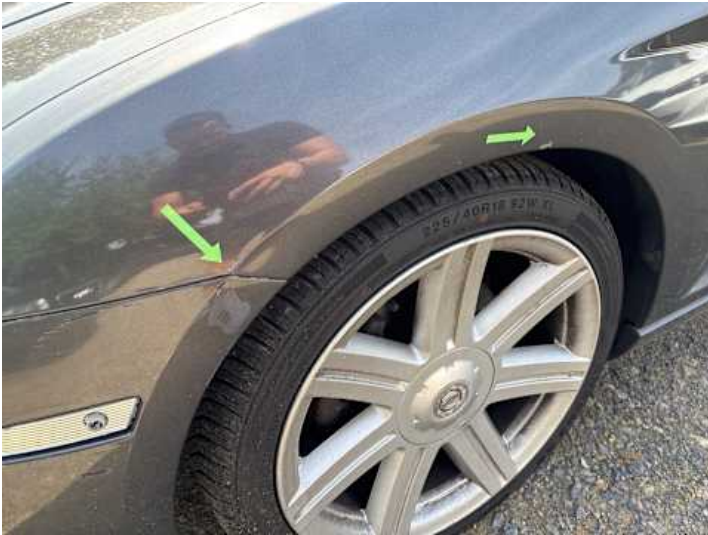
Kotflügel vorne links (Rost, Lackschaden, Delle)

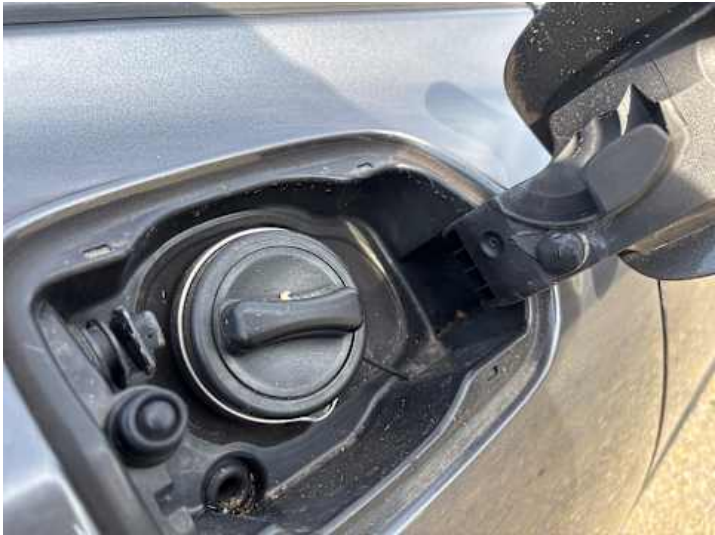
Seitenteil hinten rechts (Riss/Bruch)

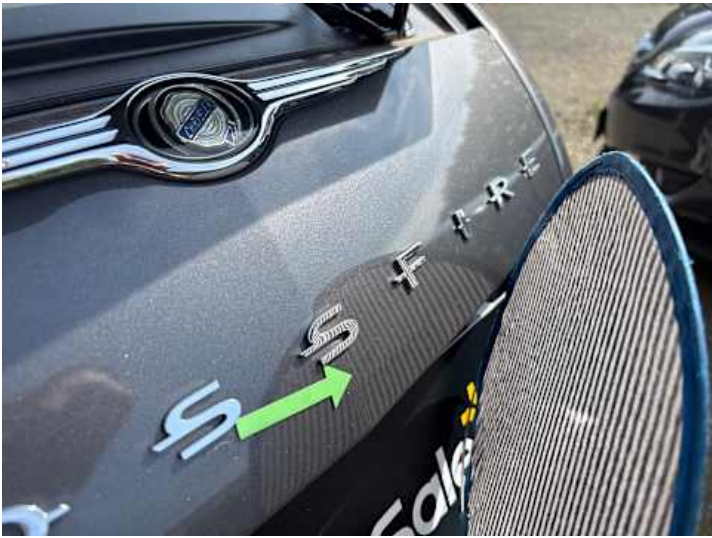
Heckklappe (Delle)

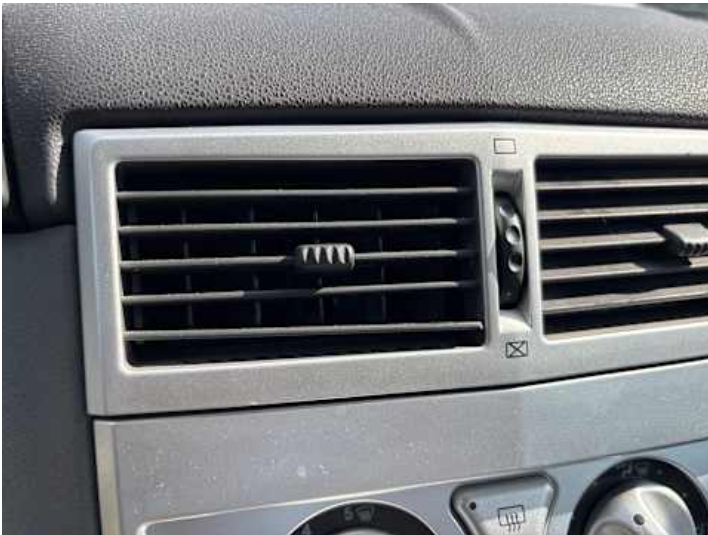
Innenraum (Riss/Bruch)

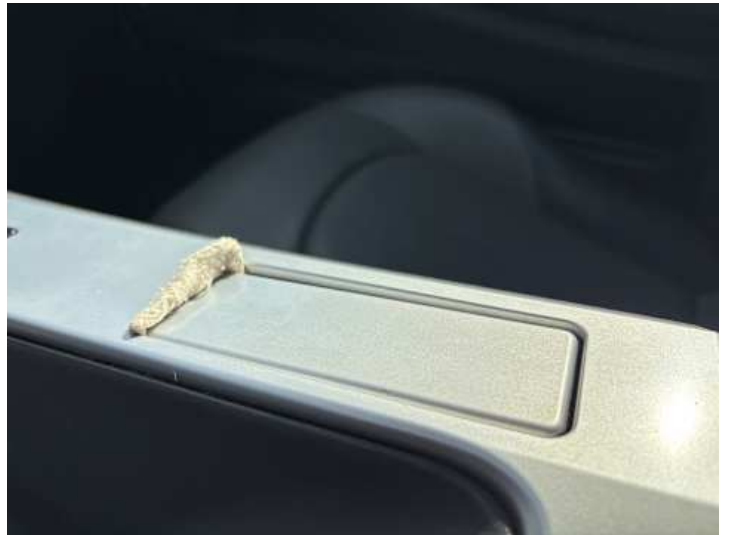
Innenraum (Riss/Bruch)

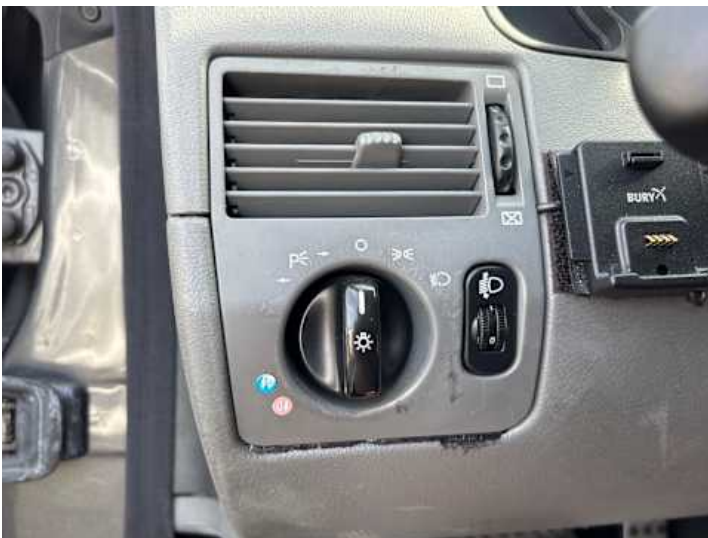
Innenraum (Anderer Schaden): Lichtschalter Geklebt

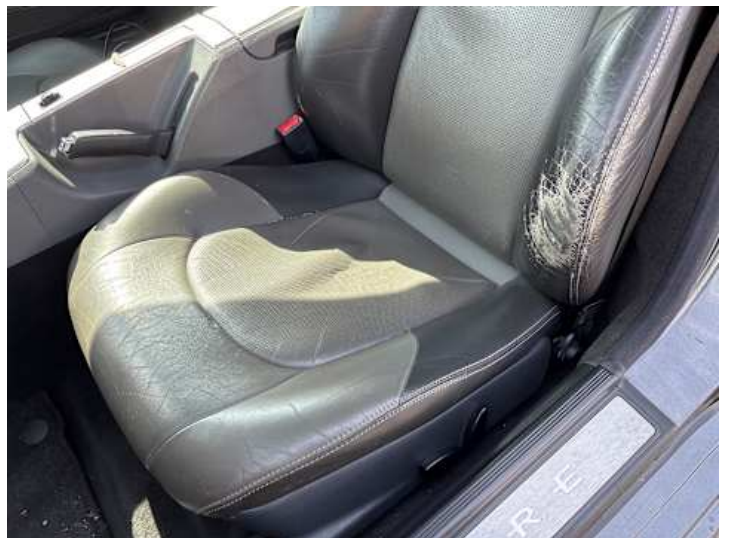
Innenraum (Verschleiß)

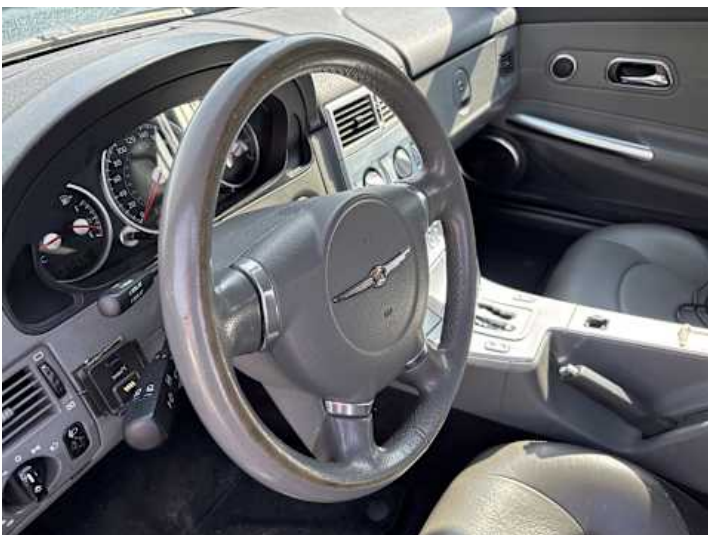
Innenraum (Verschleiß)

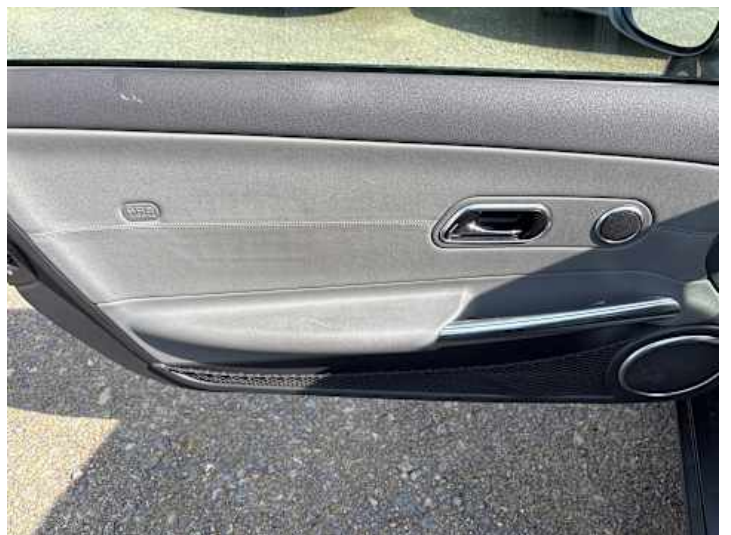
Innenraum (Verschleiß)

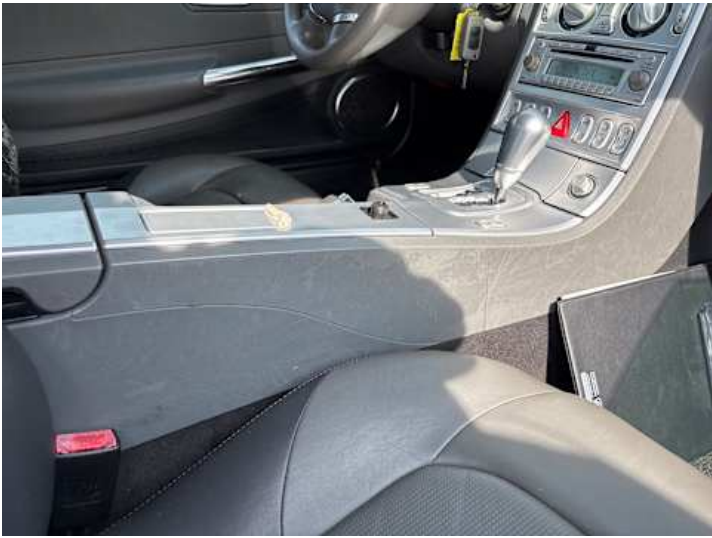
Innenraum (Kratzer)

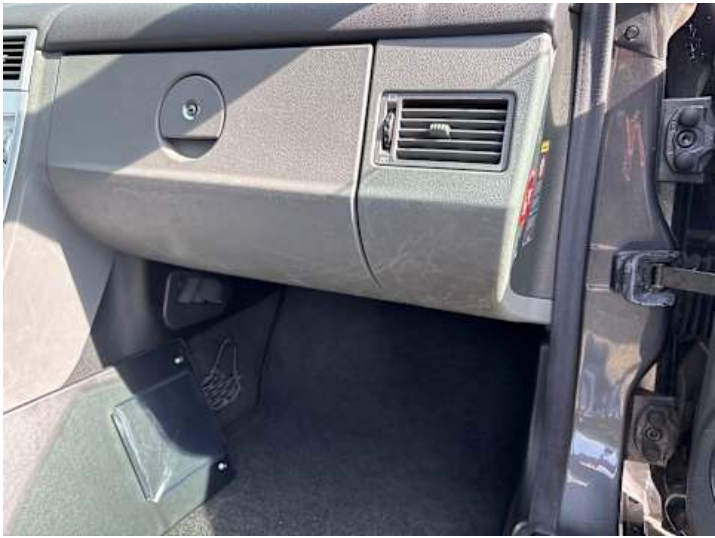
Innenraum (Kratzer)
