Volvo XC60 Momentum Pro AWD

EZ 08/2021 | Geländewagen | Diesel-Hybrid · MHEV (Mild-Hybrid) |  
Automatikgetriebe | 104.176km  
Besteuerung: Differenzbesteuert (§25a UStG)  
Fahrzeugstandort: 31\*\*\*  
Fahrzeug aufgenommen am: 27.07.2026

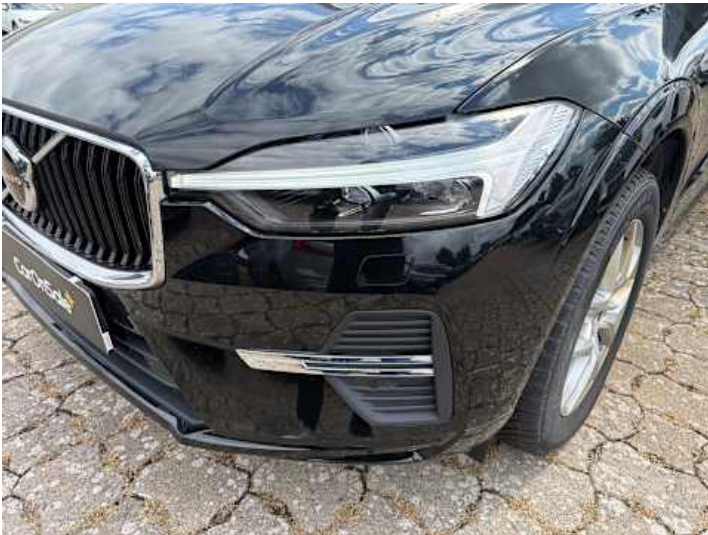
Stoßstange vorne (Kratzer)

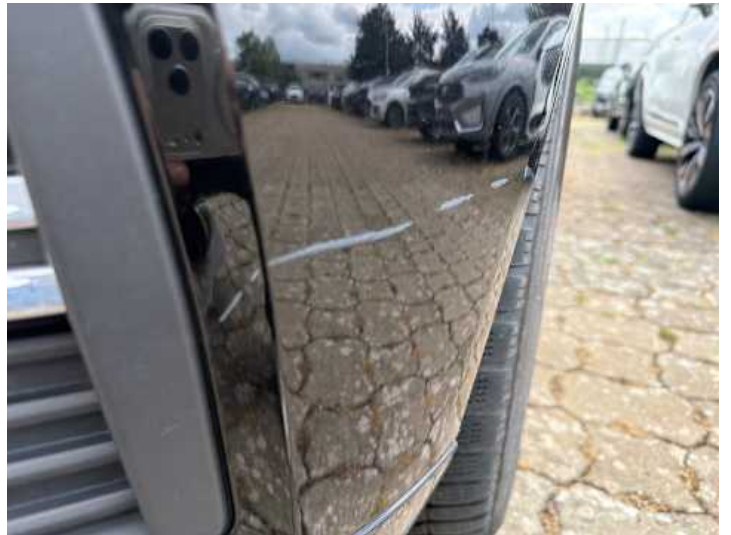
Stoßstange vorne (Kratzer)

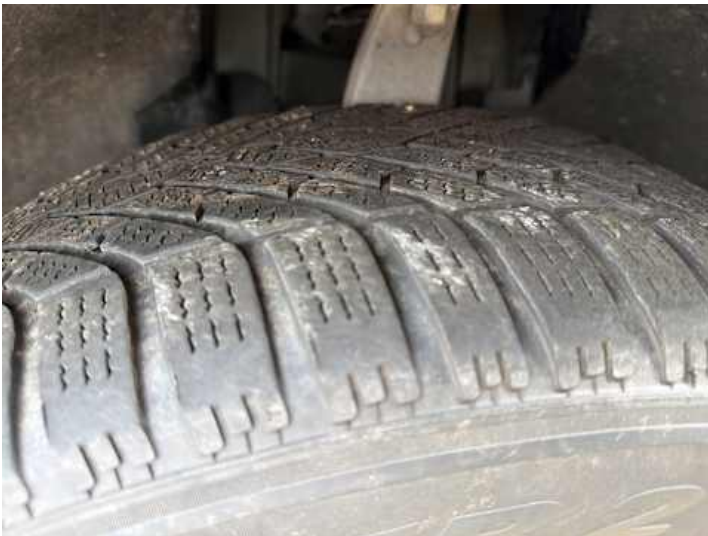
Rad (vehicle.damage-label.porous)

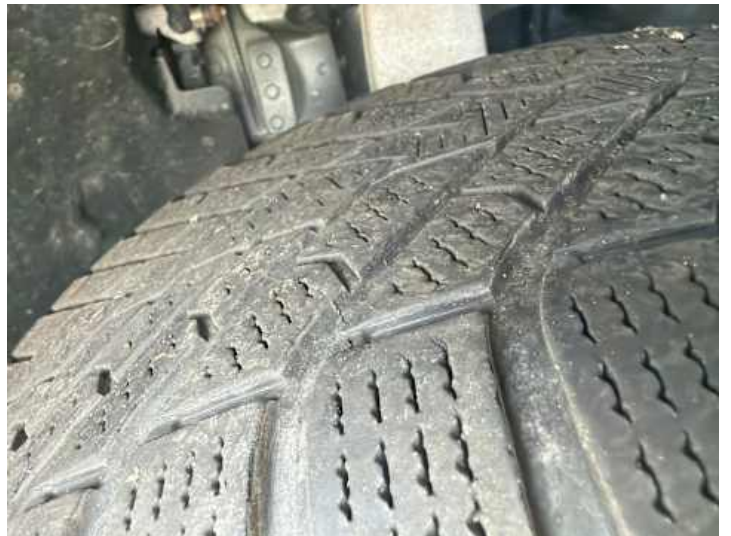
Rad (vehicle.damage-label.porous)

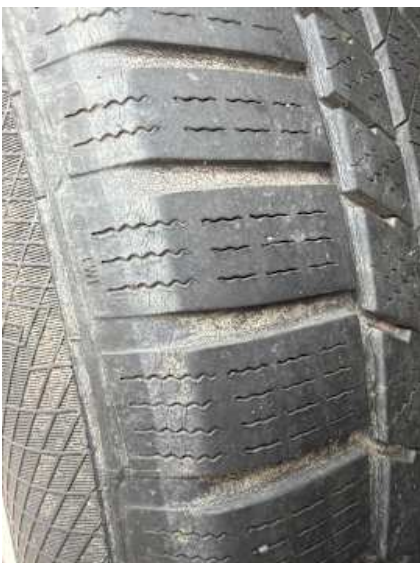
Rad (vehicle.damage-label.porous)

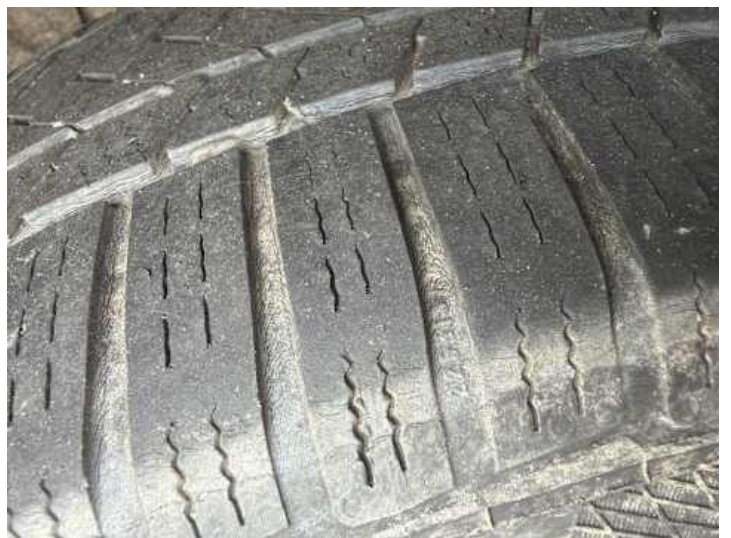
Rad (vehicle.damage-label.porous)

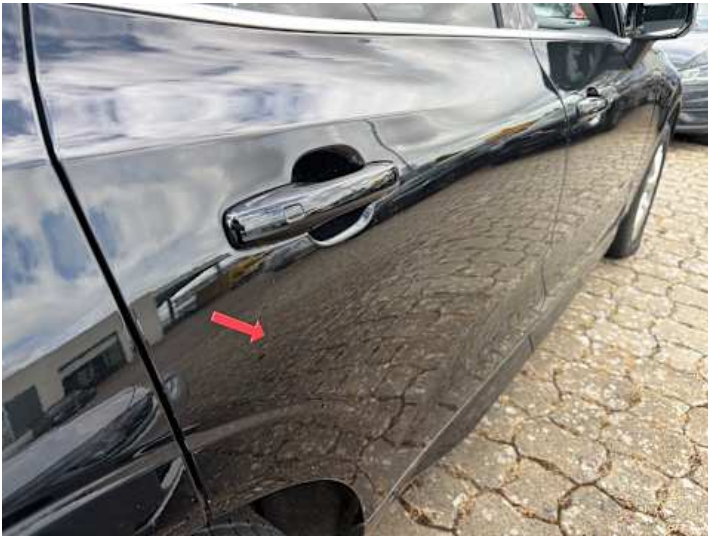
Türe hinten rechts (Kratzer)

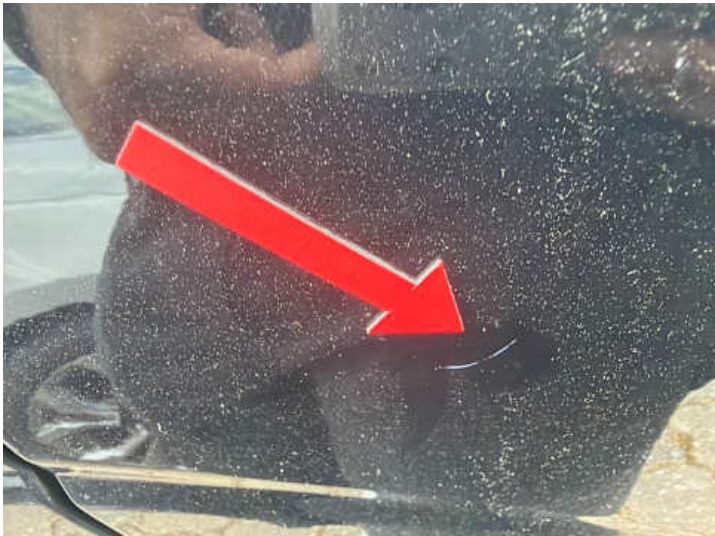
Türe hinten rechts (Kratzer)

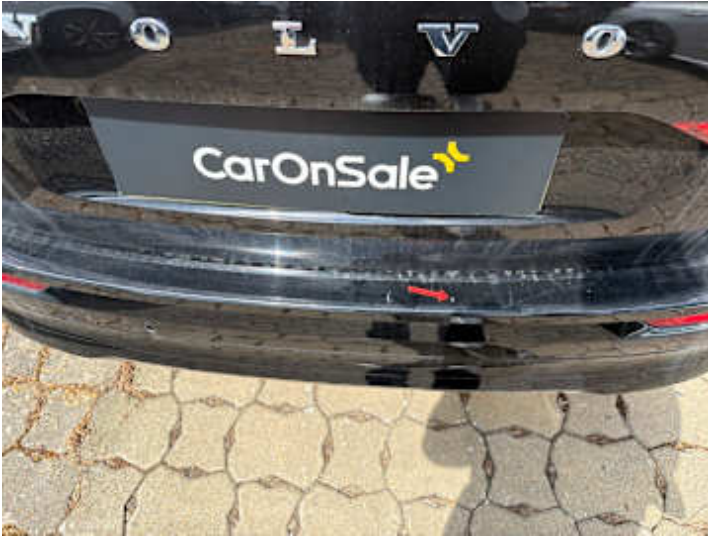
Stoßstange hinten (Kratzer)

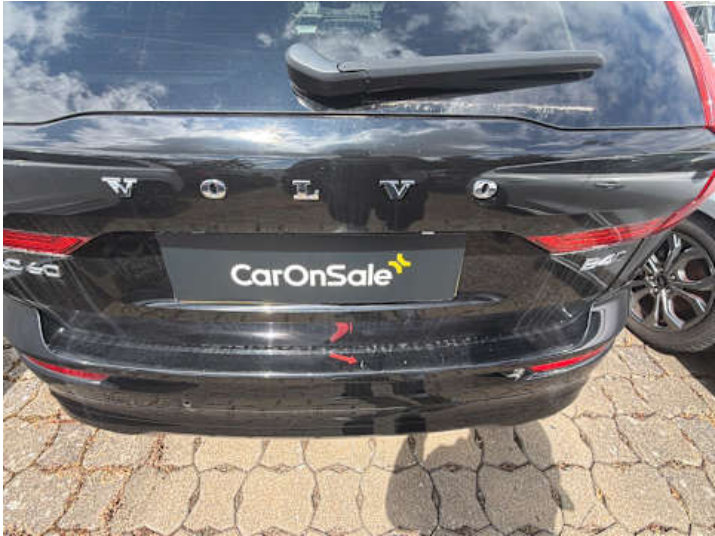
Stoßstange hinten (Kratzer)

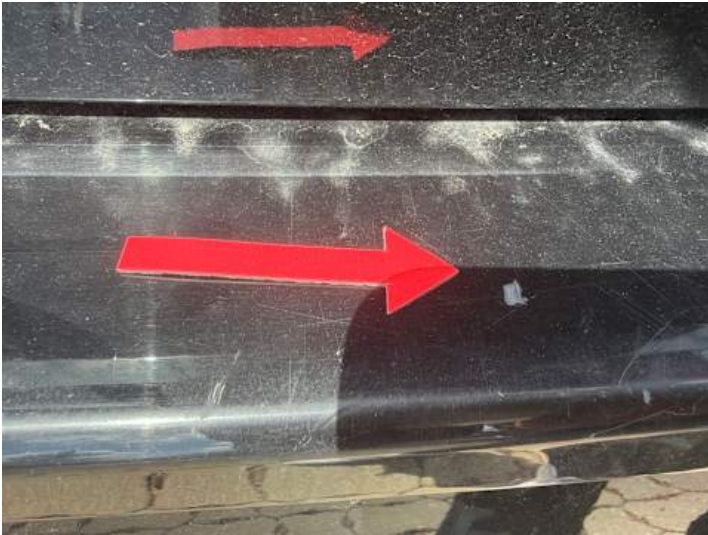
Stoßstange hinten (Kratzer)

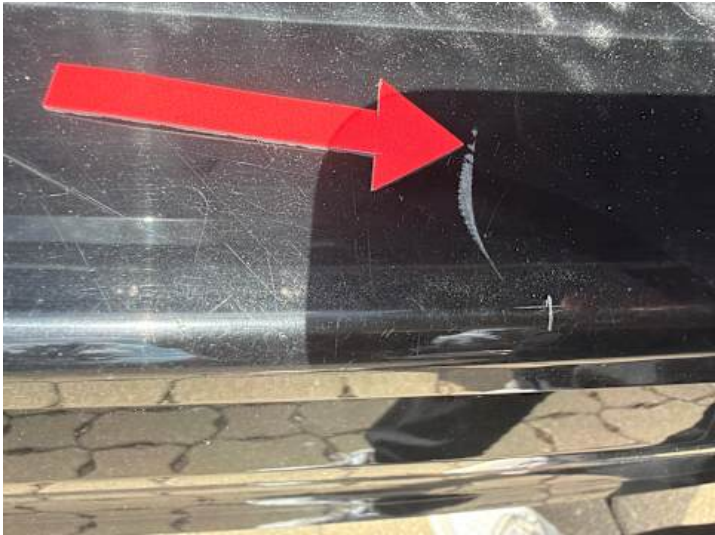
Stoßstange hinten (Kratzer)

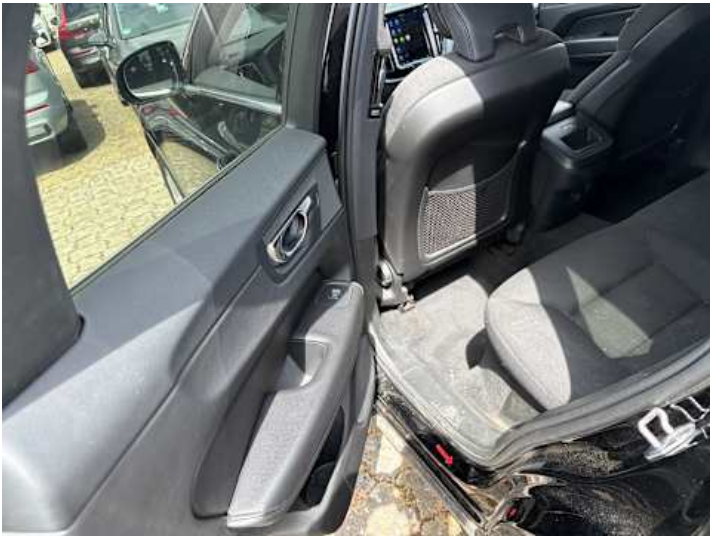
Schweller links (Kratzer, Delle)

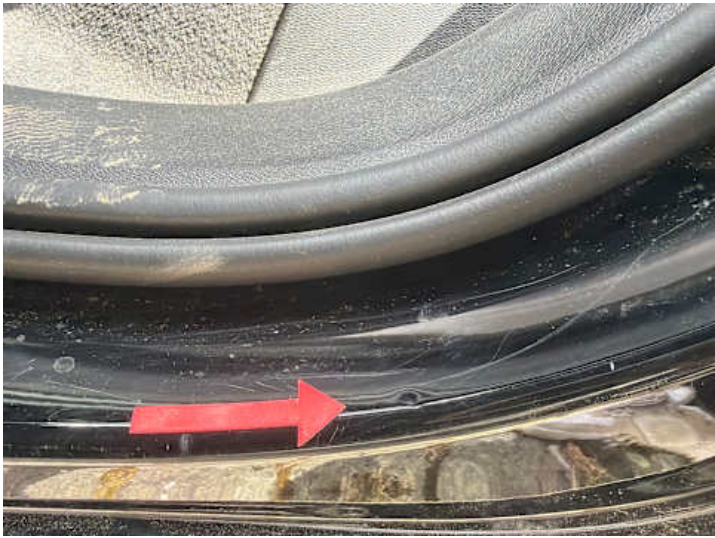
Schweller links (Kratzer, Delle)

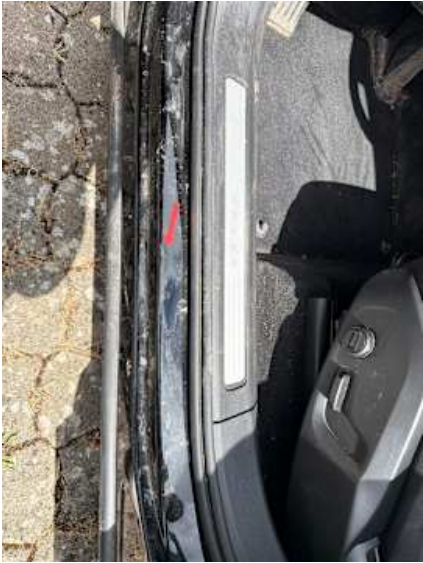
Schweller links (Kratzer, Delle)

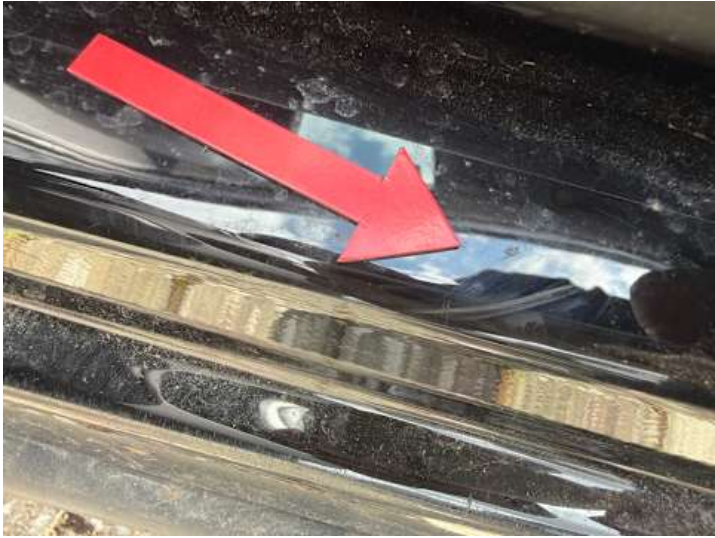
Schweller links (Kratzer, Delle)

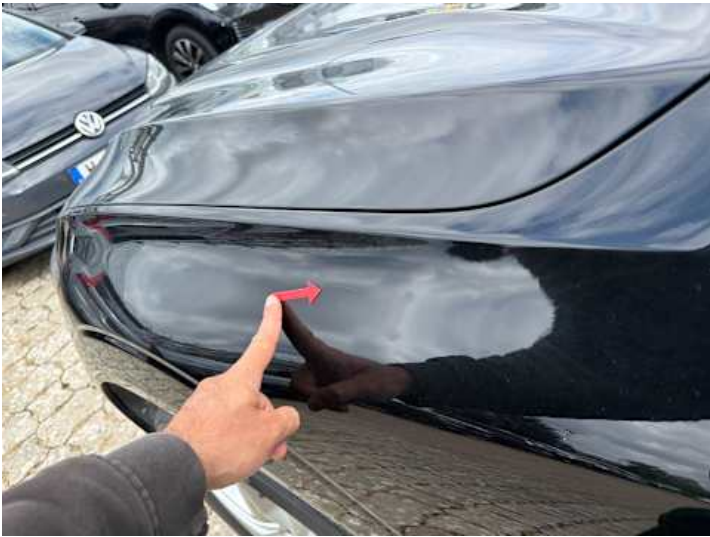
Kotflügel vorne links (Kratzer)

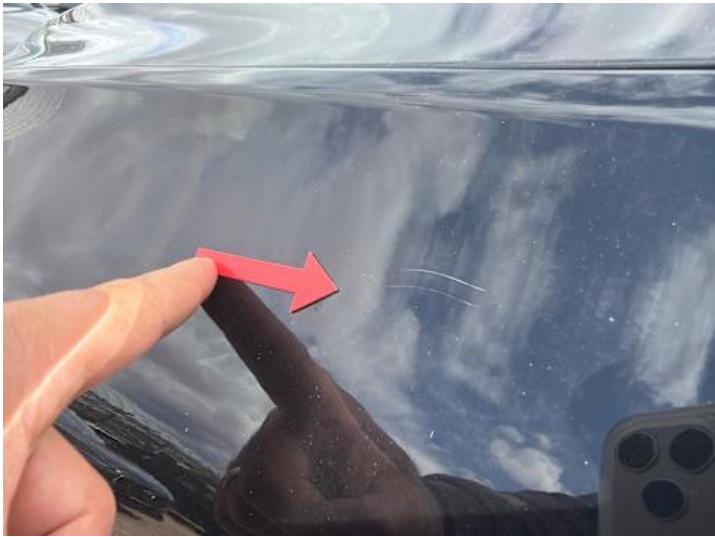
Kotflügel vorne links (Kratzer)

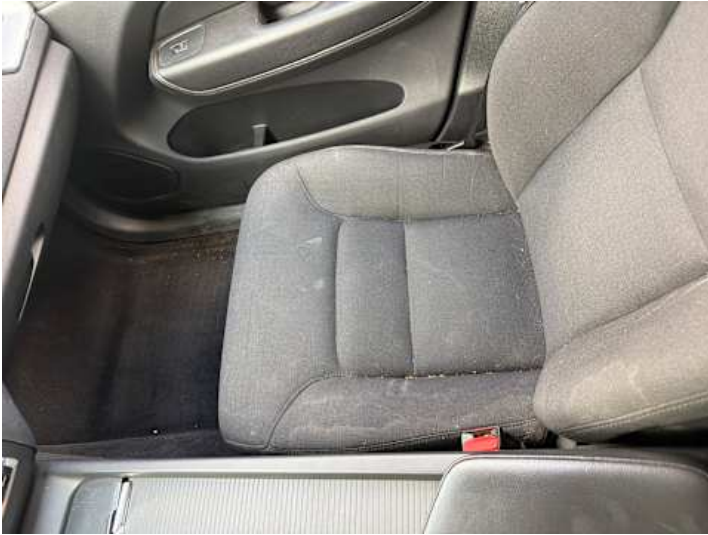
Innenraum (Tierhaare/Tiergeruch, Verschmutzung)

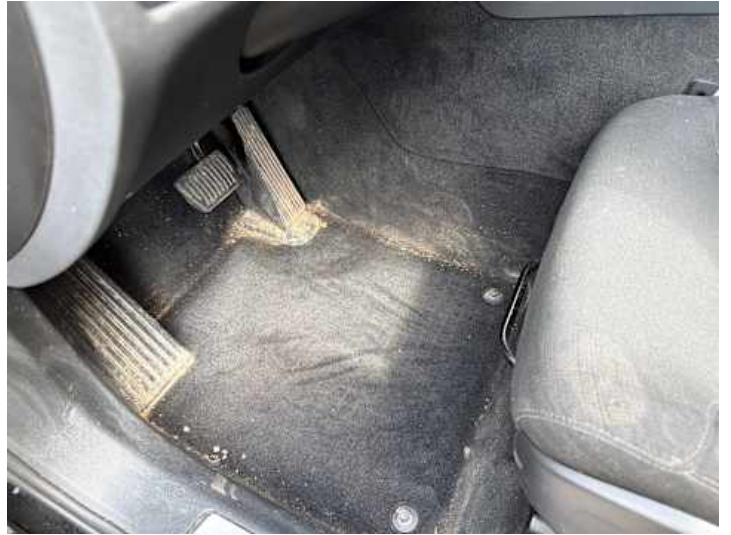
Innenraum (Tierhaare/Tiergeruch, Verschmutzung)

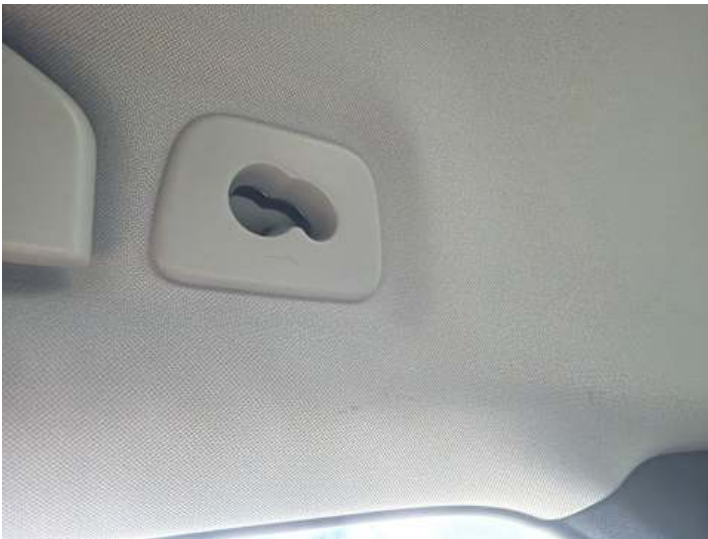
Innenraum (Verschmutzung)

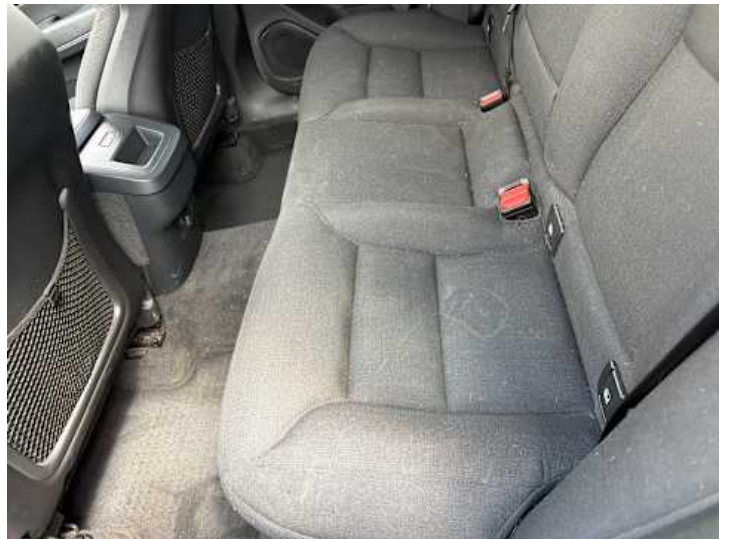
Innenraum (Tierhaare/Tiergeruch, Verschmutzung)

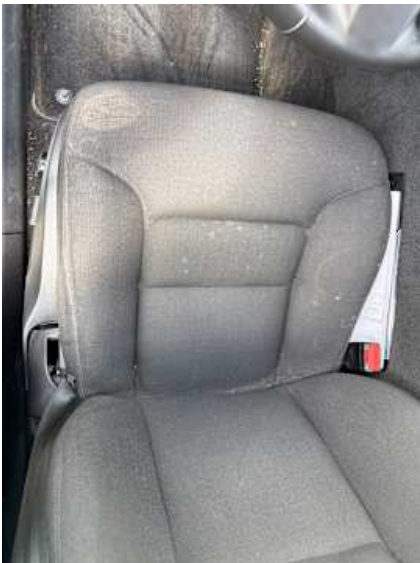
Innenraum (Tierhaare/Tiergeruch, Verschmutzung)
