## Mercedes-Benz B 200 CDI

EZ 07/2014 | Van | Diesel | Automatikgetriebe | 136.833km  
Besteuerung: Differenzbesteuert (§25a UStG)  
Fahrzeugstandort: 21\*\*\*  
Fahrzeug aufgenommen am: 11.08.2026

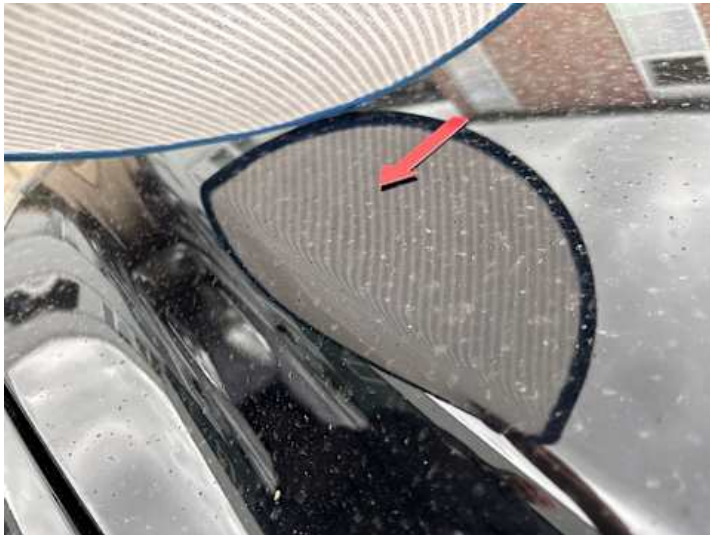
Motorhaube (Delle)

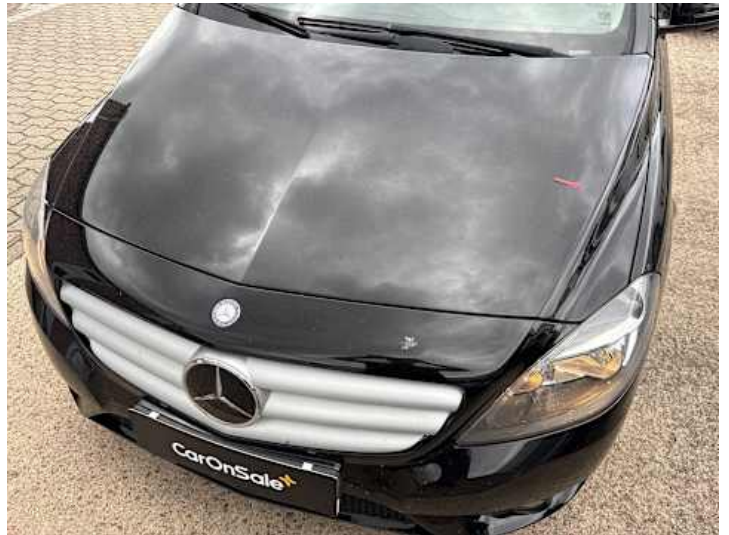
Motorhaube (Delle)

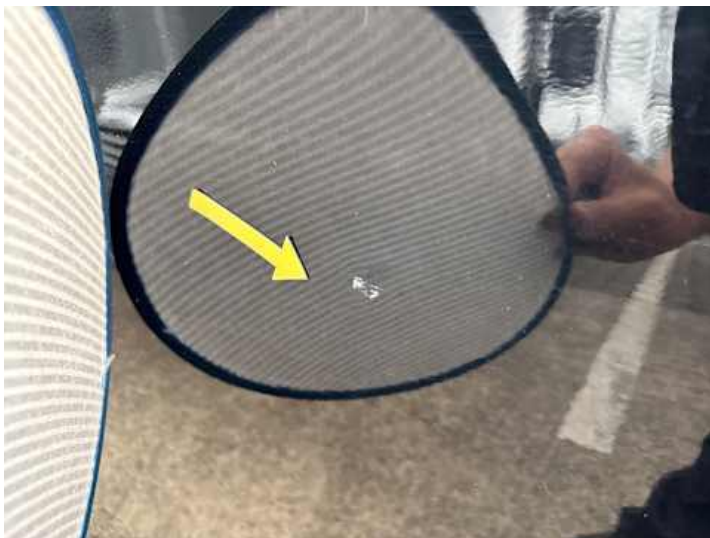
Fahrtür (Lackschaden)

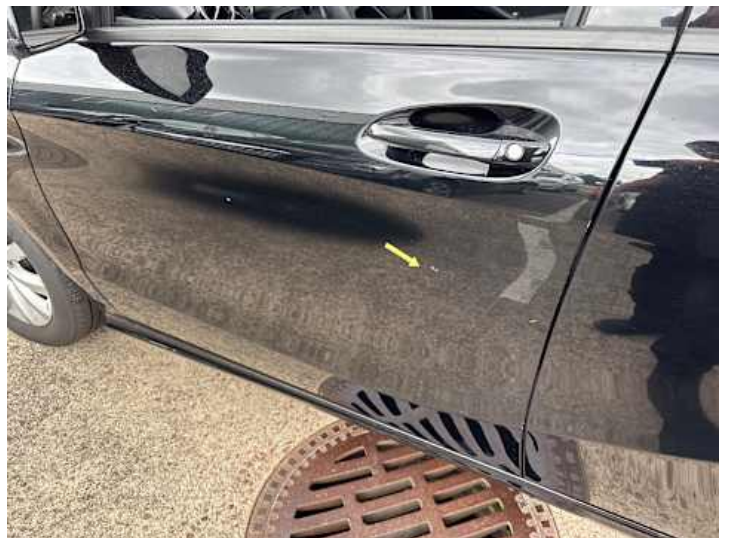
Fahrtür (Lackschaden)

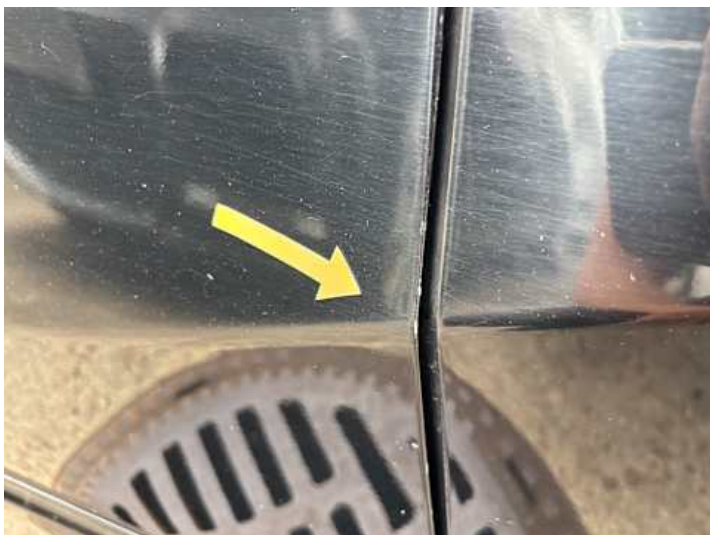
Fahrtür (Lackschaden)

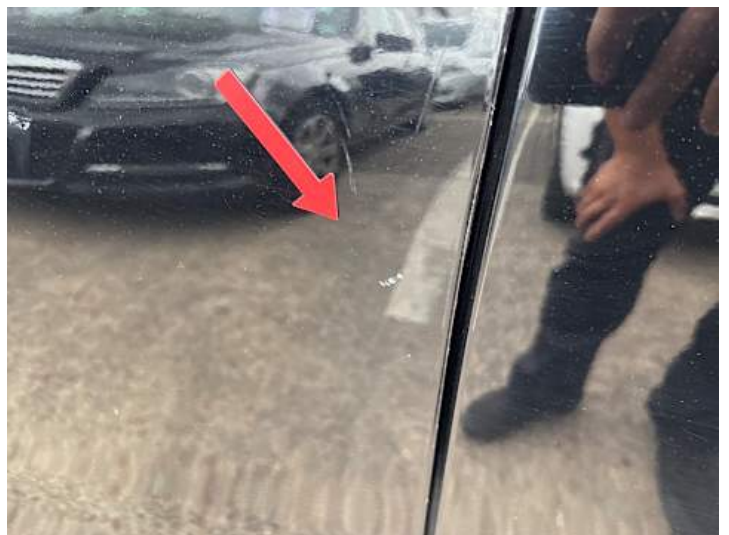
Fahrtür (Lackschaden)

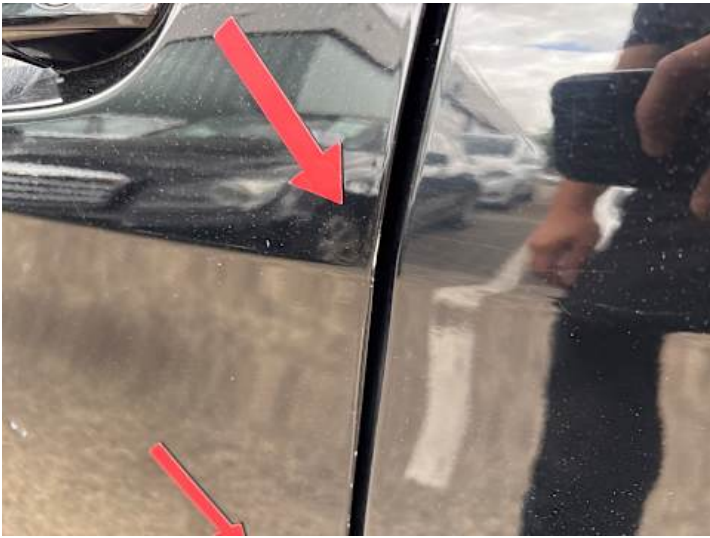
Fahrertür (Lackschaden)

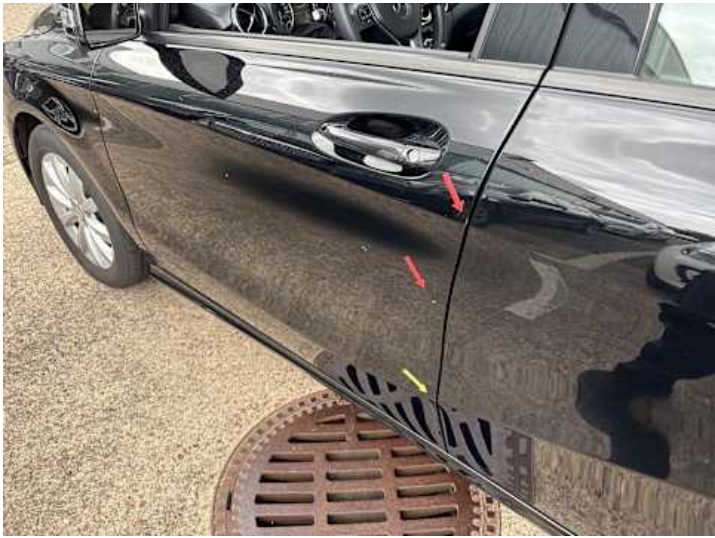
Fahrertür (Lackschaden)

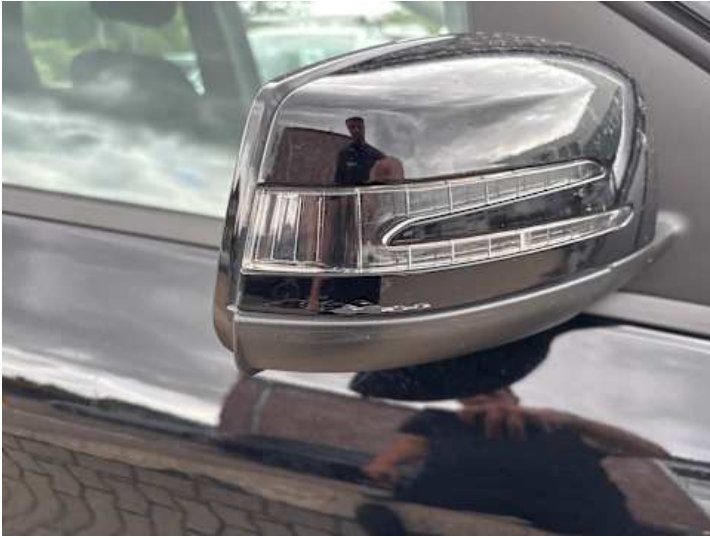
Beifahrertür (Lackschaden)

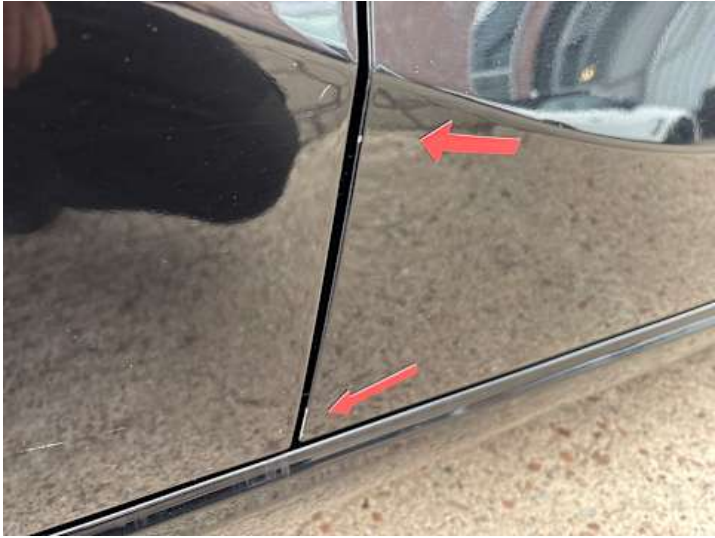
Beifahrertür (Lackschaden)

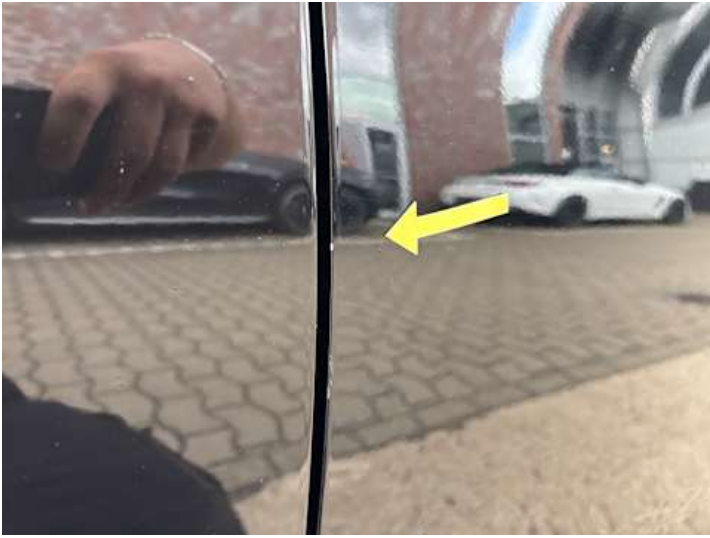
Beifahrertür (Lackschaden)

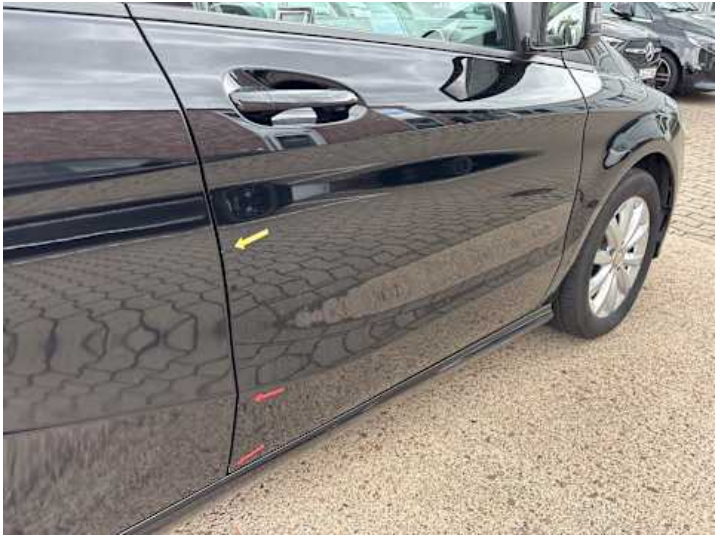
Beifahrertür (Lackschaden)

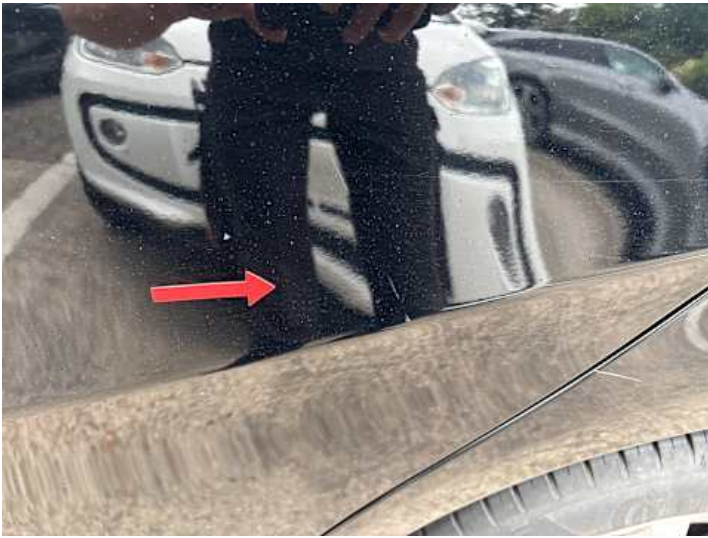
Türe hinten links (Kratzer, Lackschaden)

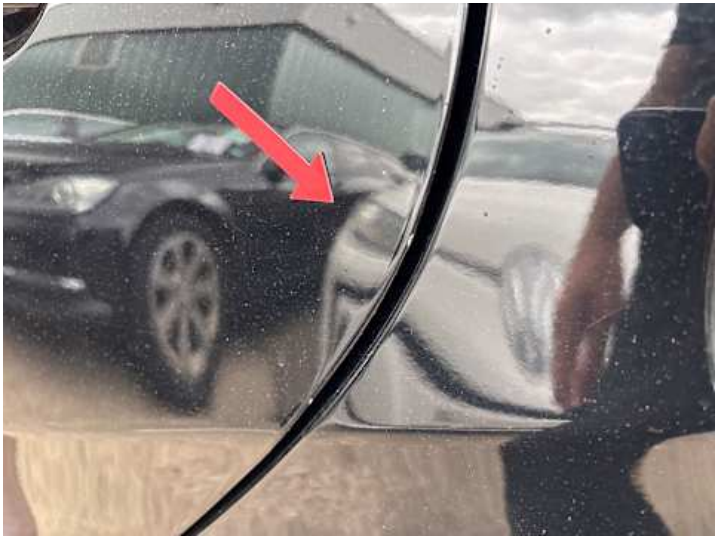
Türe hinten links (Kratzer, Lackschaden)

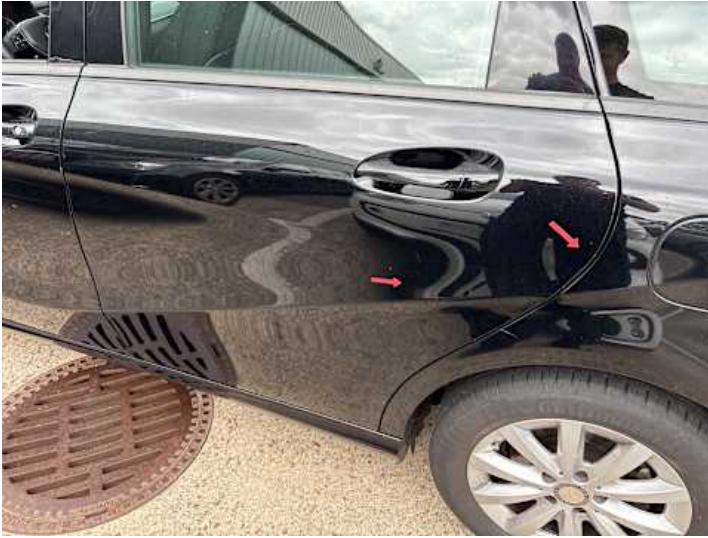
Türe hinten links (Kratzer, Lackschaden)

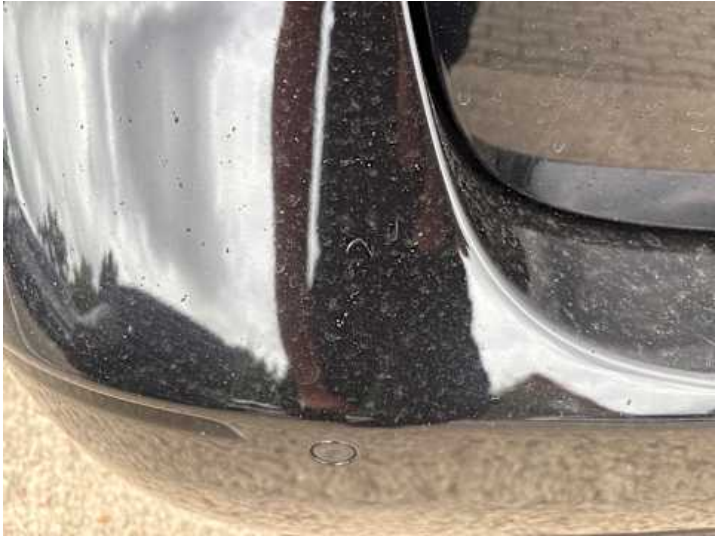
Stoßstange hinten (Lackschaden, Kratzer, Spaltmaße ungenau)

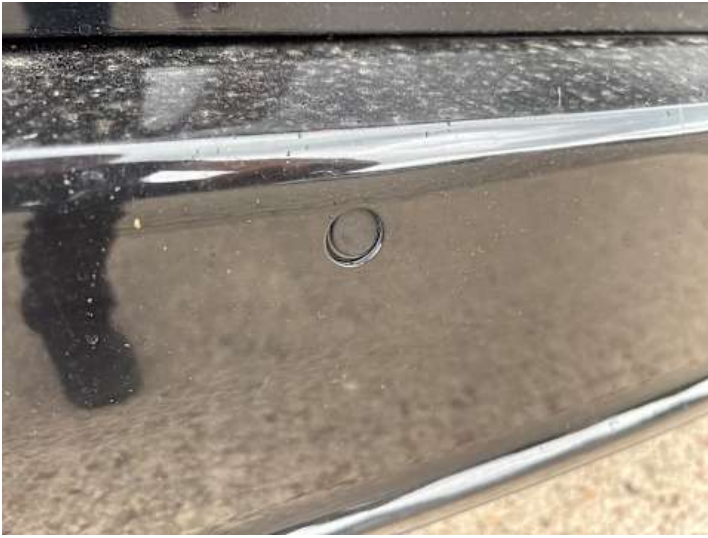
Stoßstange hinten (Lackschaden, Kratzer, Spaltmaße ungenau)

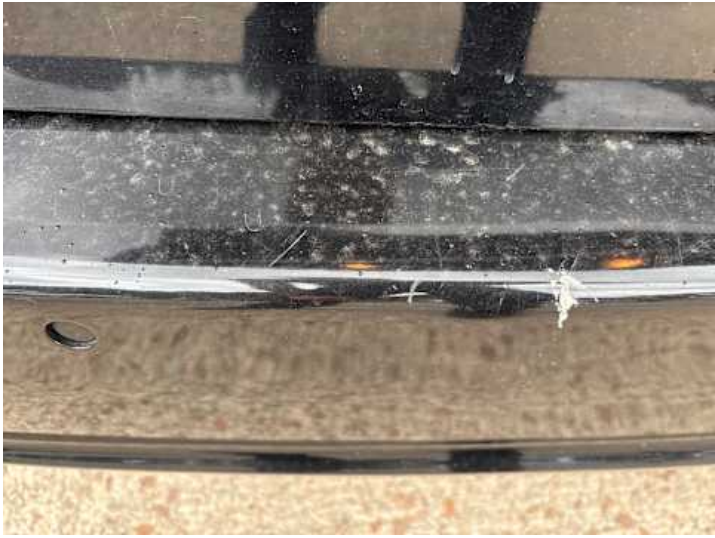
Stoßstange hinten (Lackschaden, Kratzer, Spaltmaße ungenau)

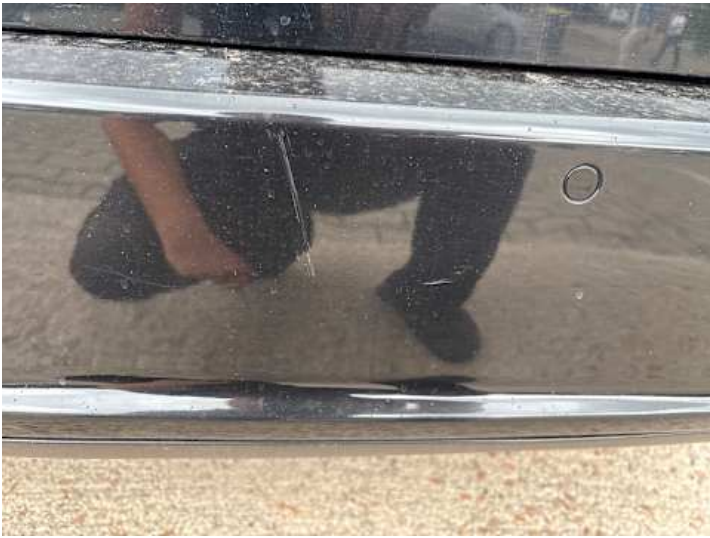
Stoßstange hinten (Lackschaden, Kratzer, Spaltmaße ungenau)

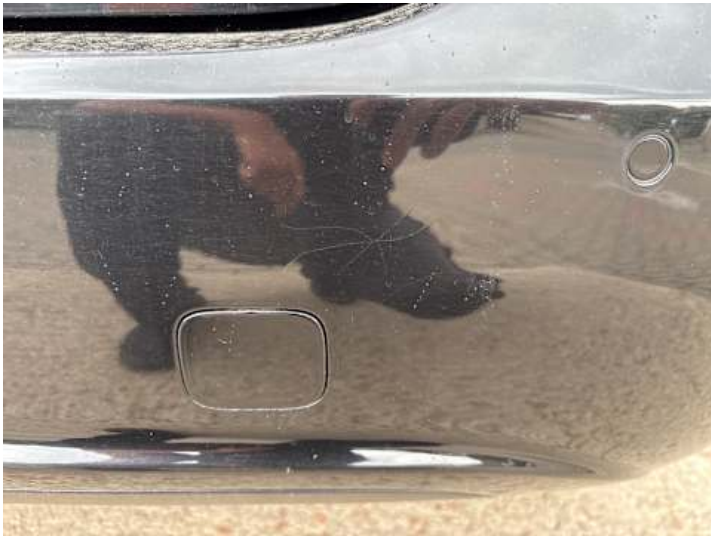
Stoßstange hinten (Lackschaden, Kratzer, Spaltmaße ungenau)

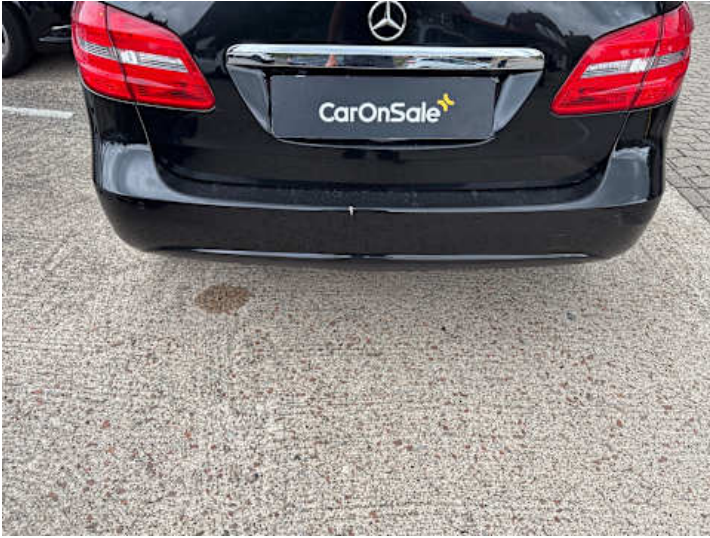
Stoßstange hinten (Lackschaden, Kratzer, Spaltmaße ungenau)

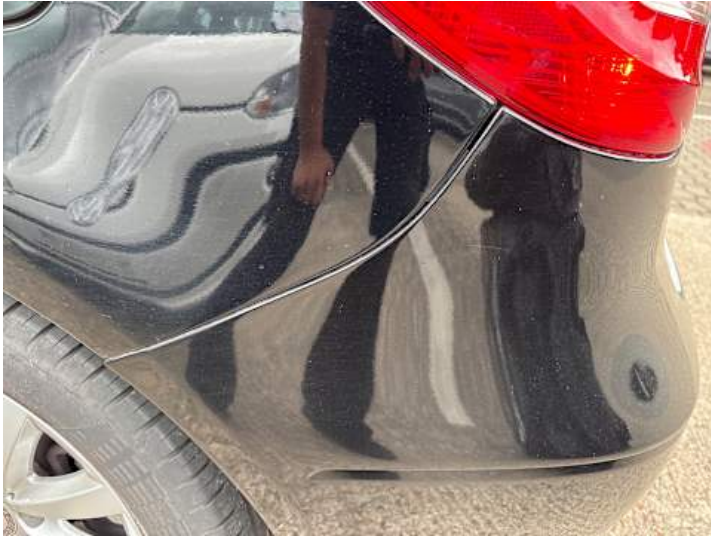
Stoßstange hinten (Spaltmaße ungenau)

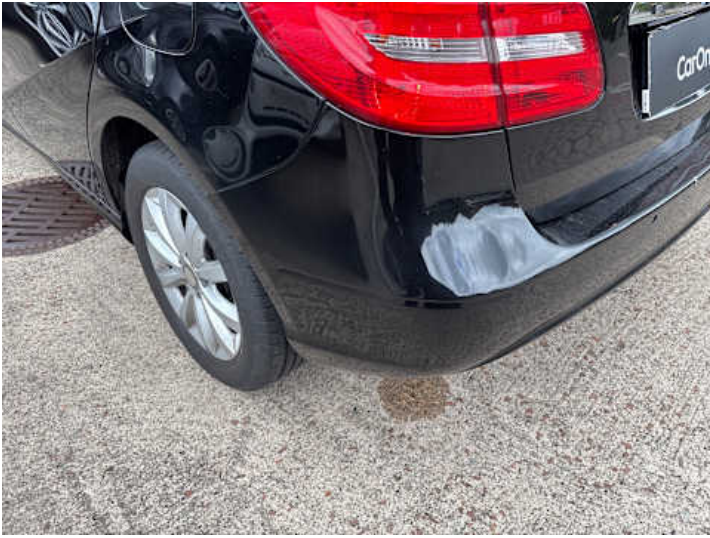
Stoßstange hinten (Spaltmaße ungenau)

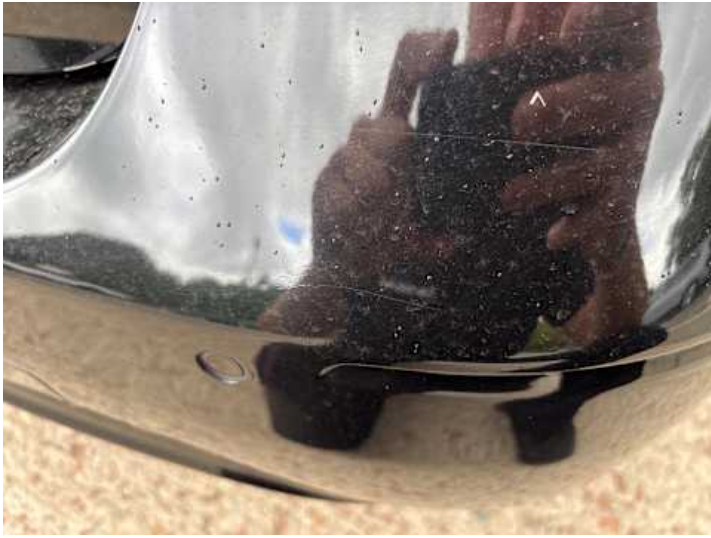
Stoßstange hinten (Lackschaden, Kratzer)

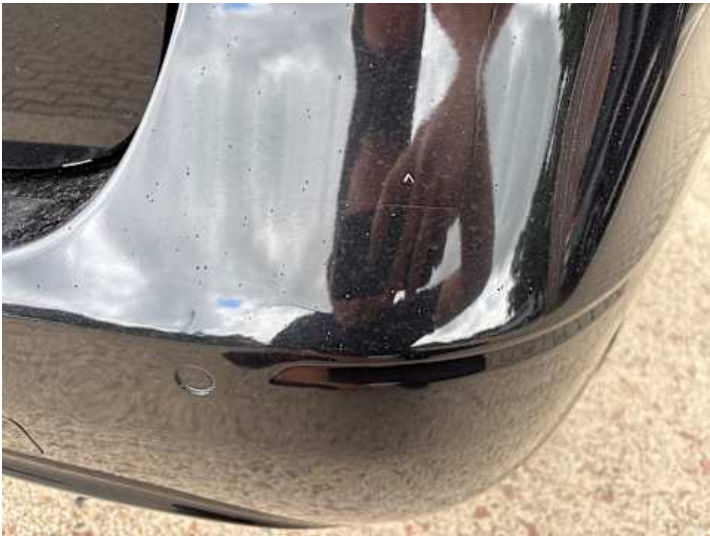
Stoßstange hinten (Lackschaden, Kratzer)

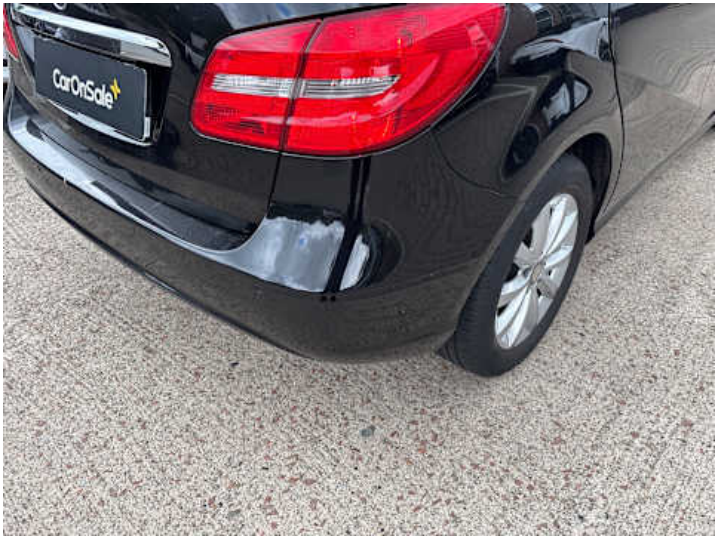
Stoßstange hinten (Lackschaden, Kratzer)

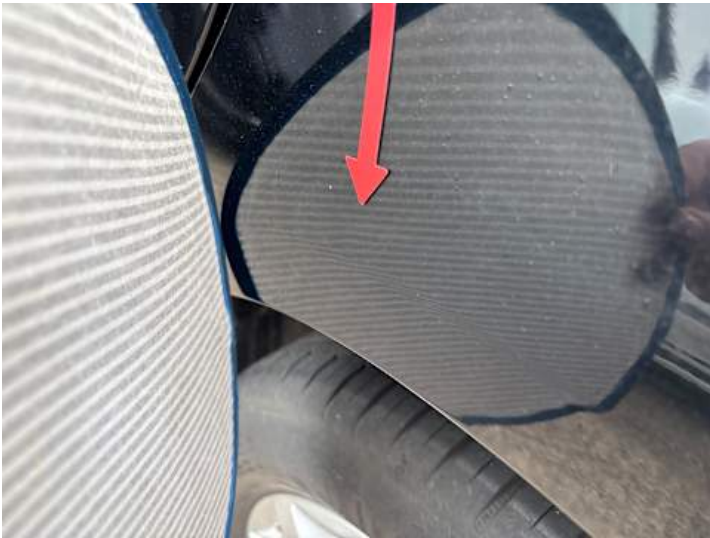
Seitenteil hinten links (Kratzer, Delle)

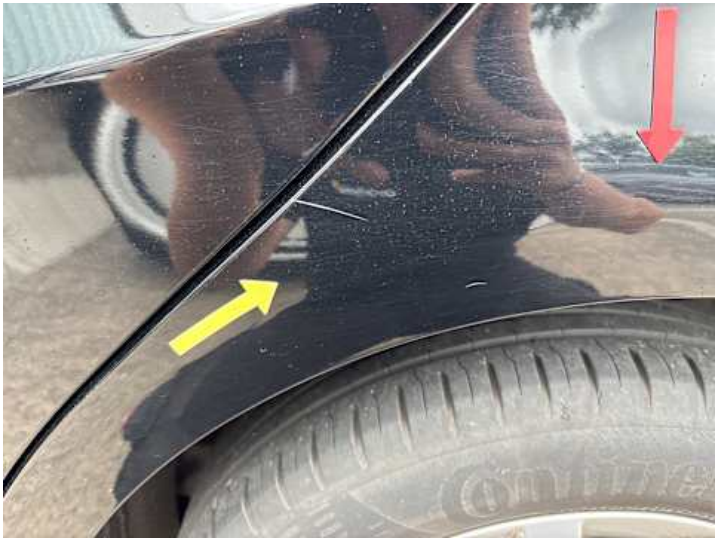
Seitenteil hinten links (Kratzer, Delle)

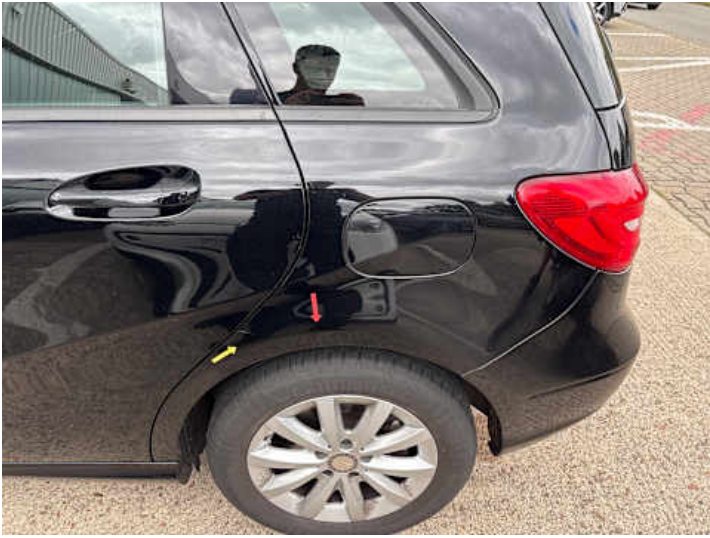
Seitenteil hinten links (Kratzer, Delle)

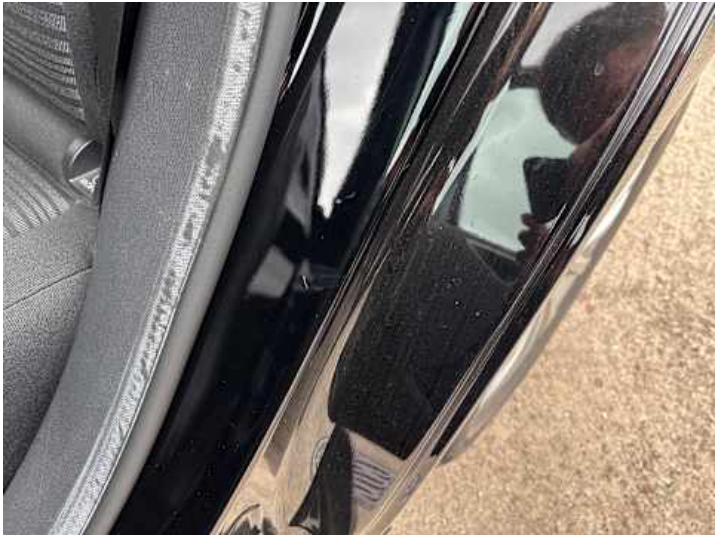
Seitenteil hinten links (Kratzer)

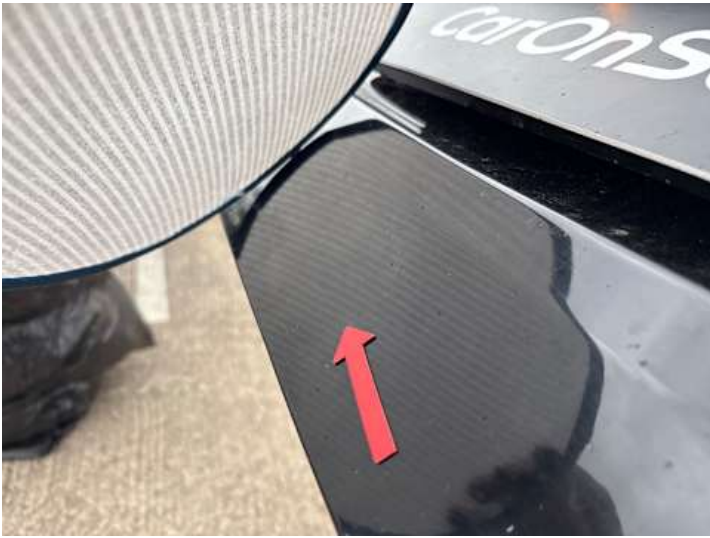
Heckklappe (Lackschaden, Delle)

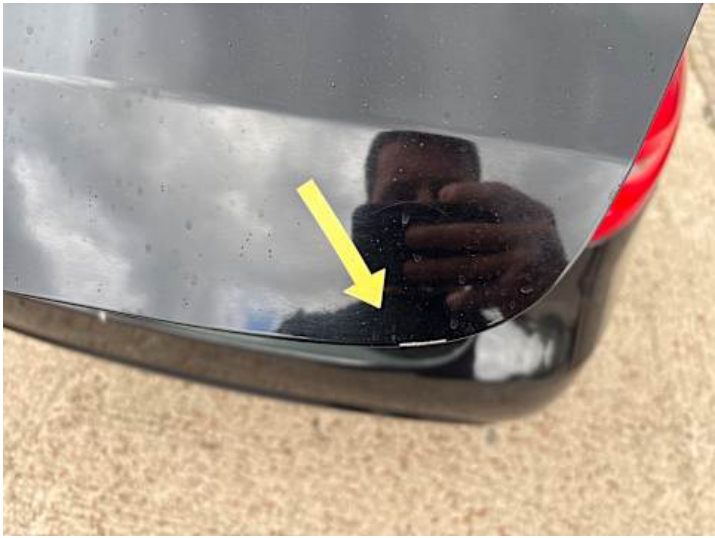
Heckklappe (Lackschaden, Delle)

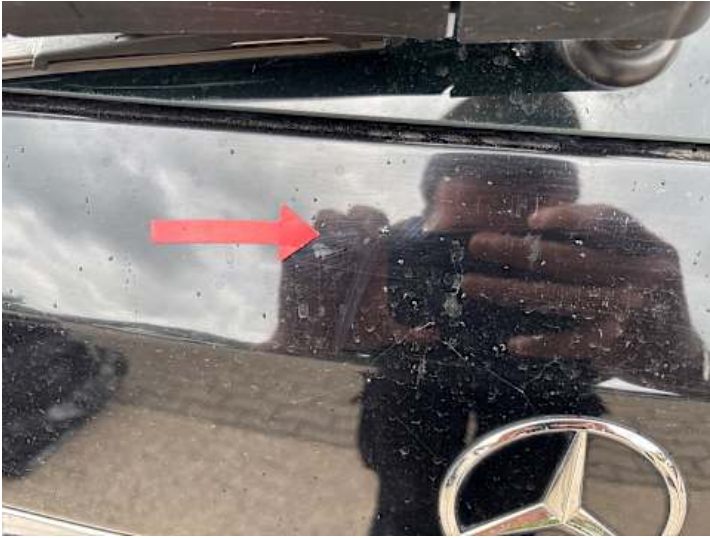
Heckklappe (Lackschaden, Delle)

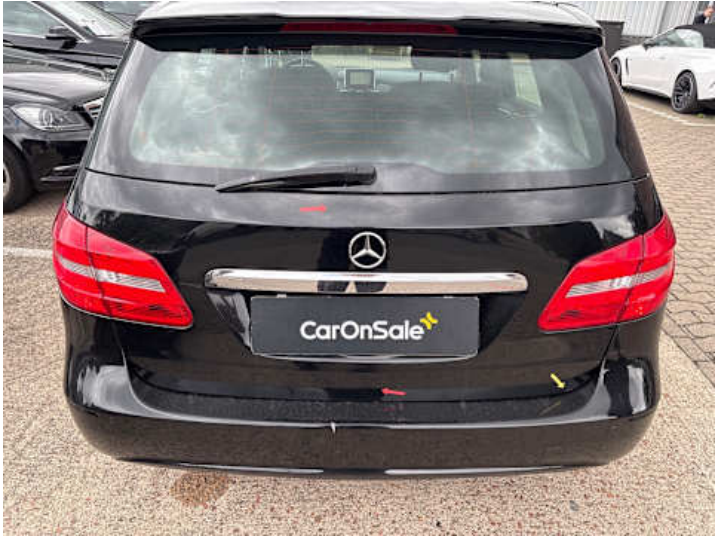
Heckklappe (Lackschaden, Delle)

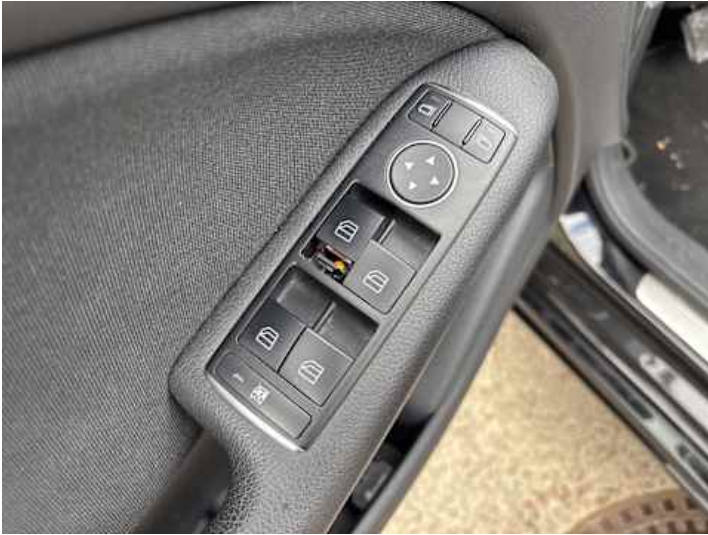
Innenraum (Diverse Schäden)

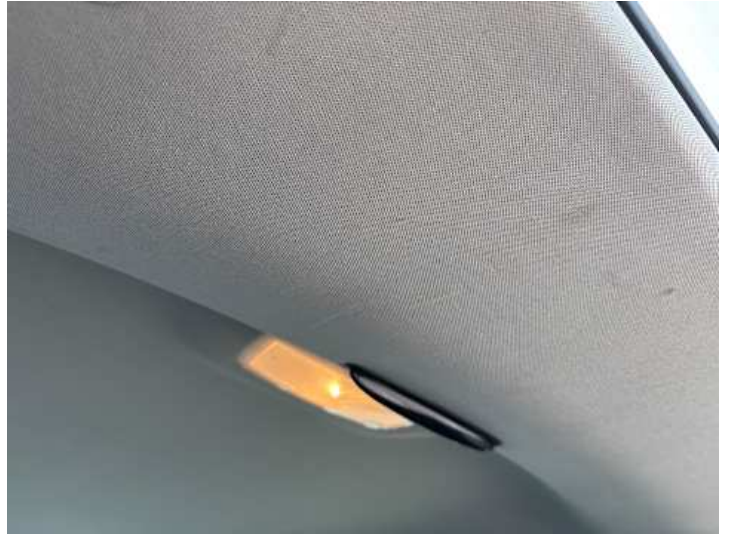
Innenraum (Kratzer)

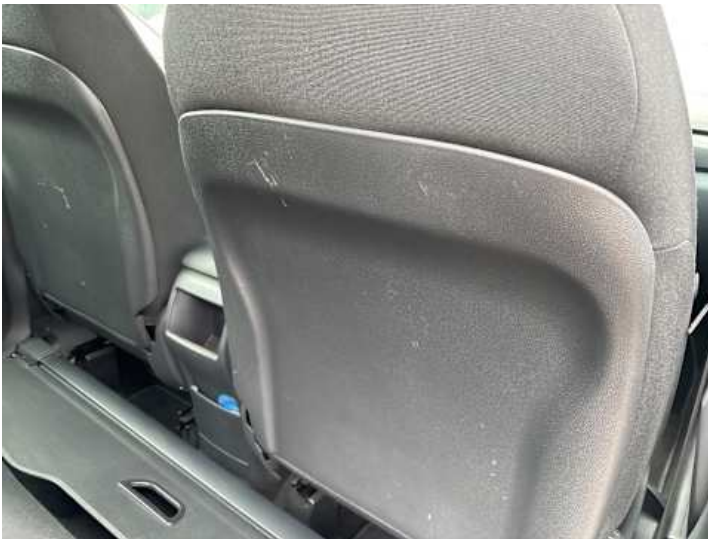
Innenraum (Kratzer)

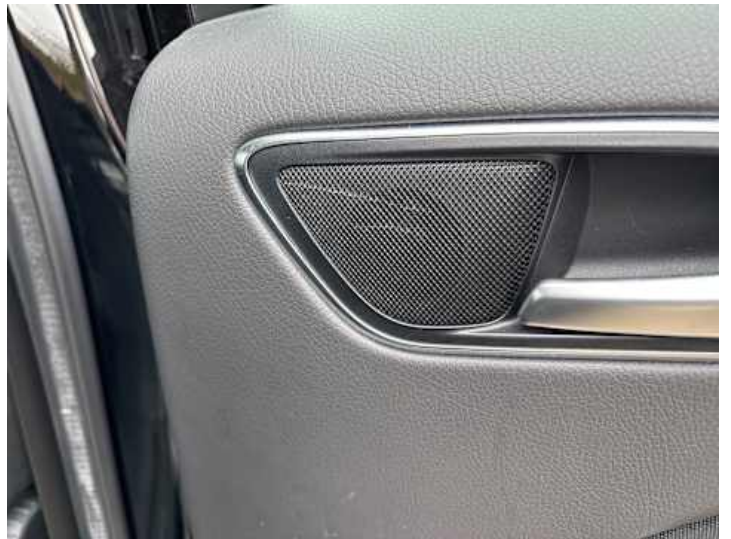
Innenraum (Kratzer)
