## Hyundai Tucson Trend 4WD

EZ 06/2019 | Geländewagen | Benzin | Automatikgetriebe | 91.832km  
Besteuerung: Differenzbesteuert (§25a UStG)  
Fahrzeugstandort: 55\*\*\*  
Fahrzeug aufgenommen am: 05.08.2026

# Hinweise zum Zustandsbericht

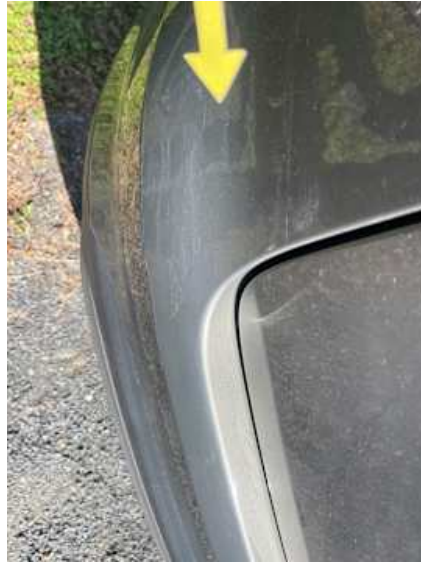
Stoßstange hinten (Kratzer)

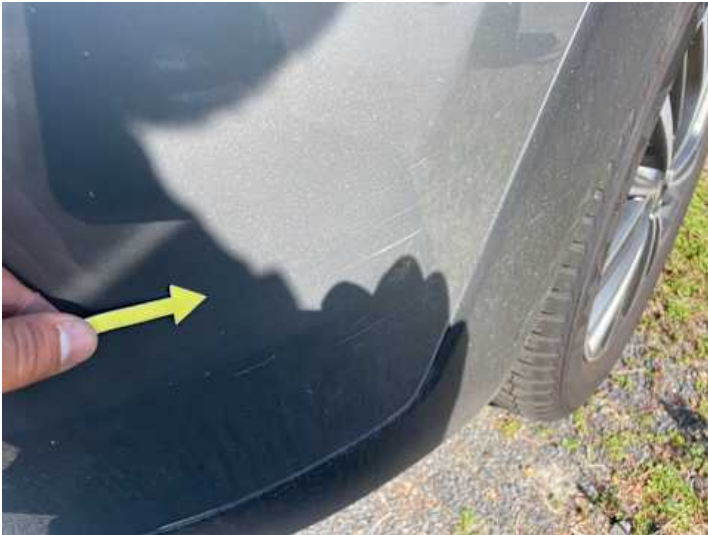
Stoßstange hinten (Kratzer)
