## Opel Meriva Drive

EZ 06/2016 | Van | Benzin | Automatikgetriebe | 147.705km

Fahrzeug aufgenommen am: 07.08.2026

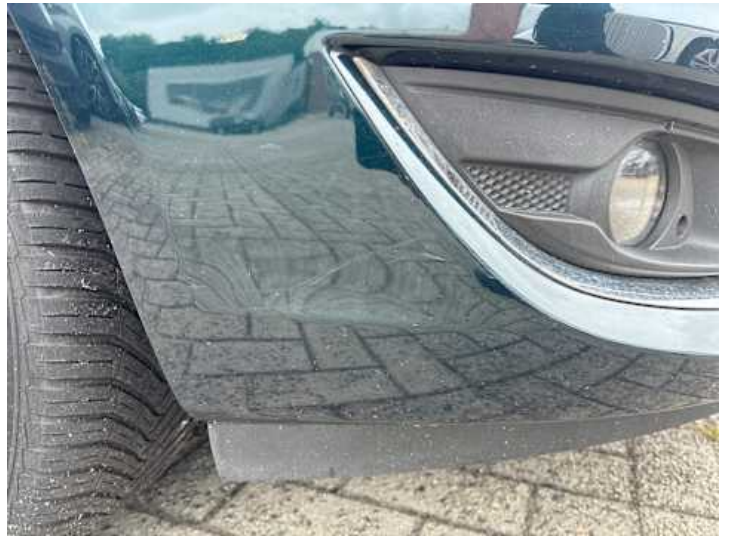
Stoßstange vorne (Kratzer, Lackschaden)

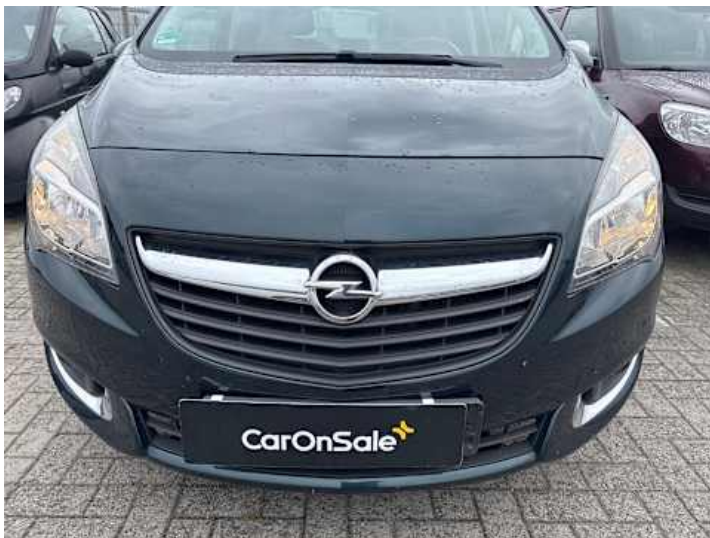
Stoßstange vorne (Kratzer, Lackschaden)

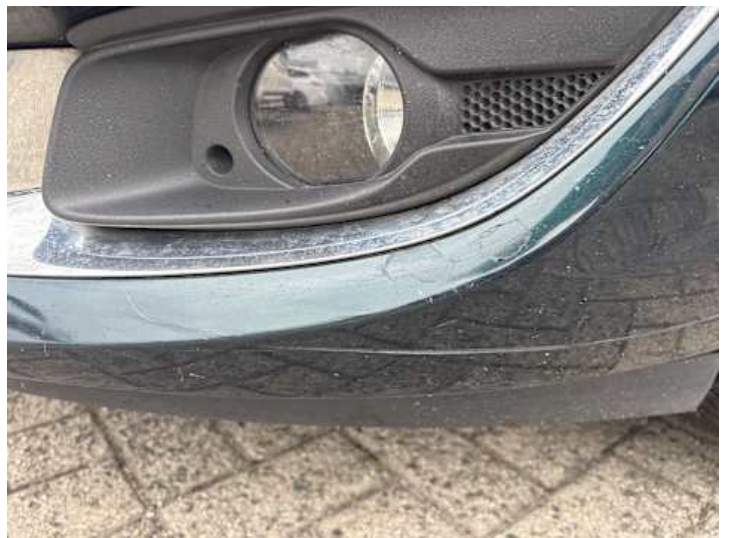
Stoßstange vorne (Kratzer, Lackschaden)

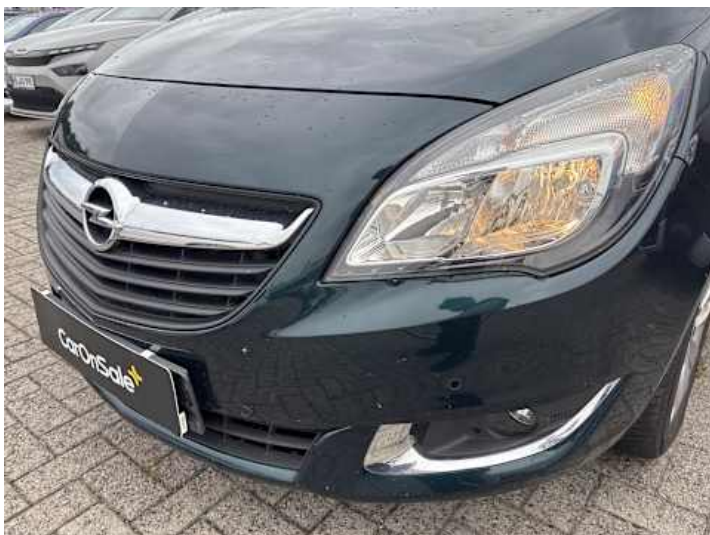
Stoßstange vorne (Kratzer, Lackschaden)

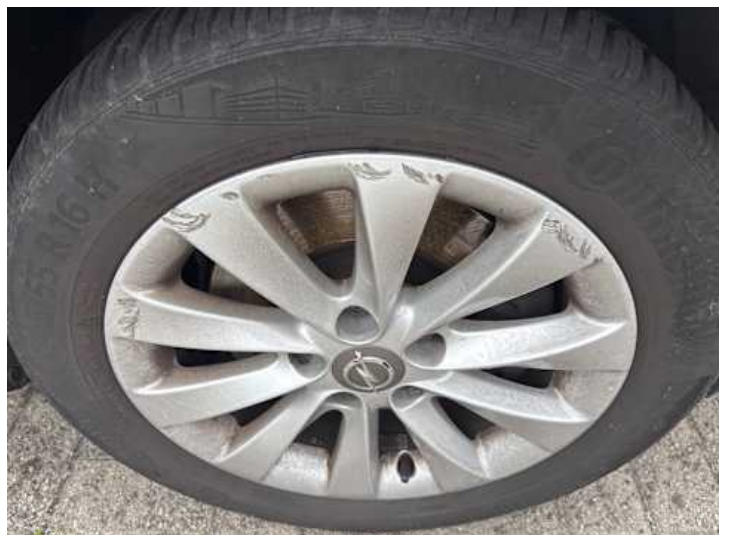
Rad (Kerben, Kratzer)

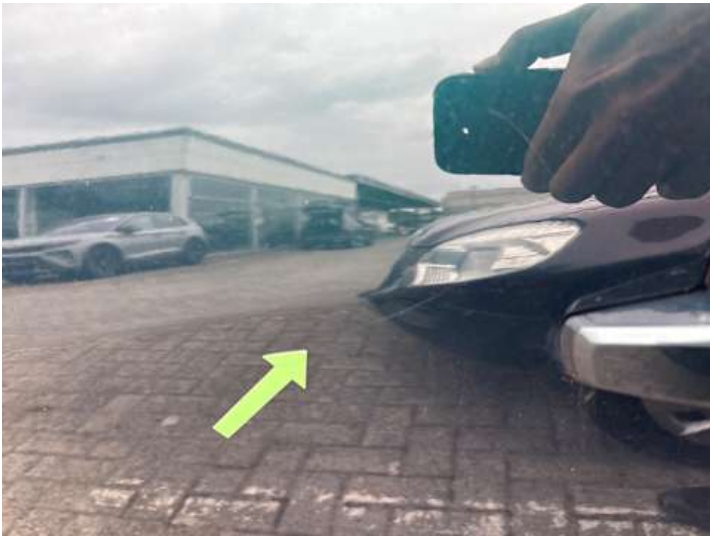
Fahrentür (Kratzer)

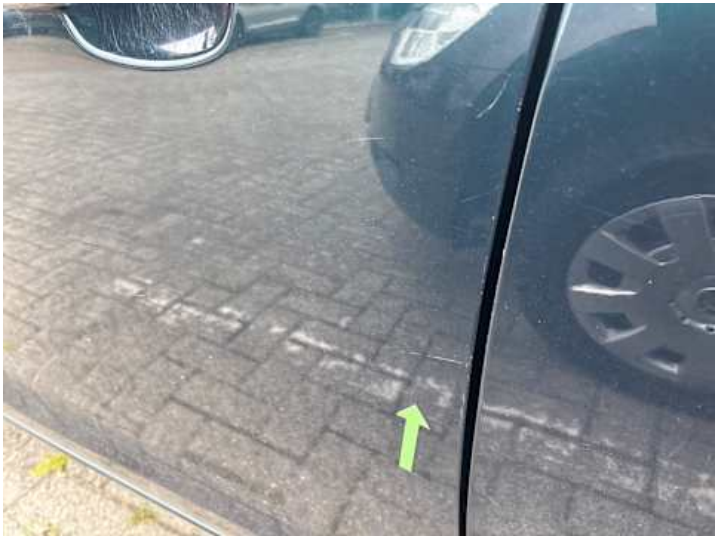
Fahrentür (Kratzer)

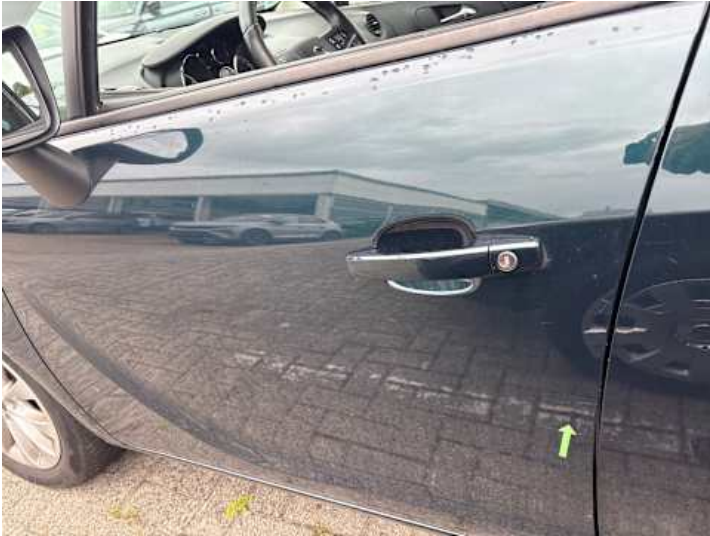
Fahrentür (Kratzer)

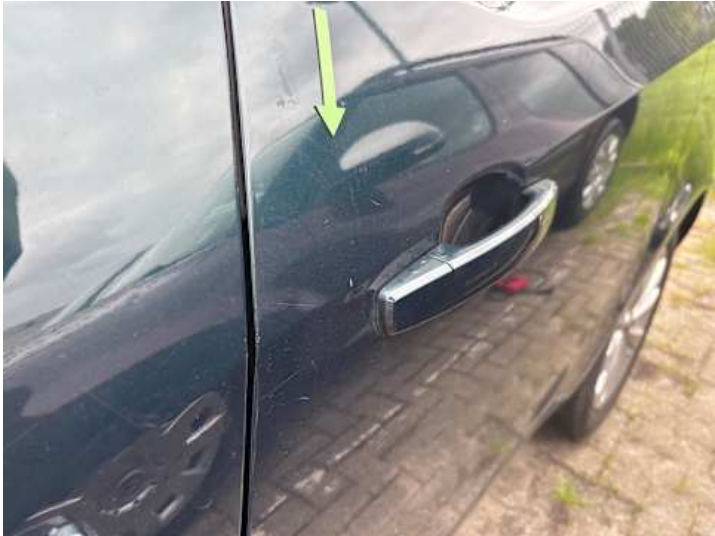
Türe hinten links (Kratzer)

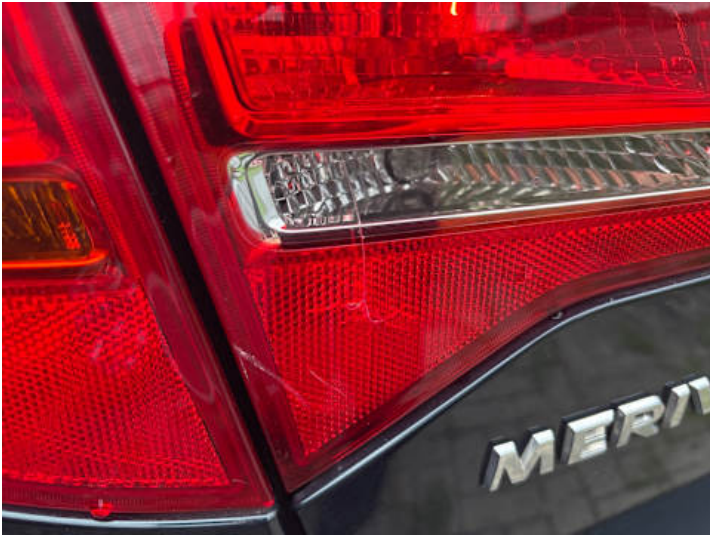
Rücklicht (links) (Riss/Bruch)

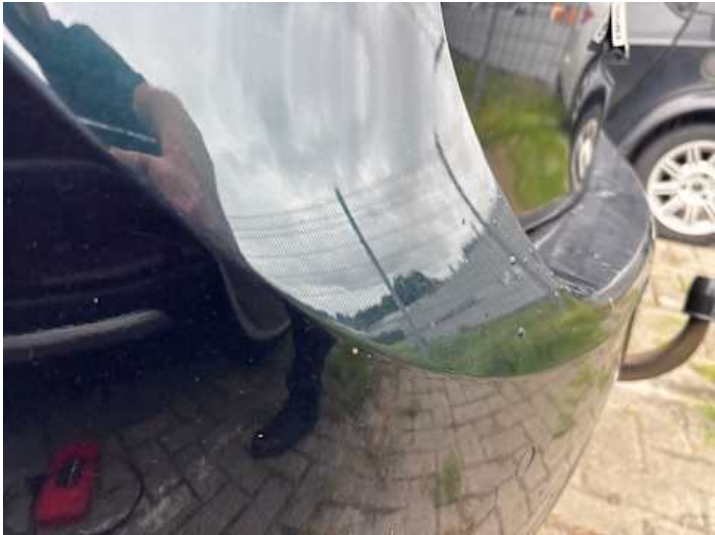
Stoßstange hinten (Kratzer)

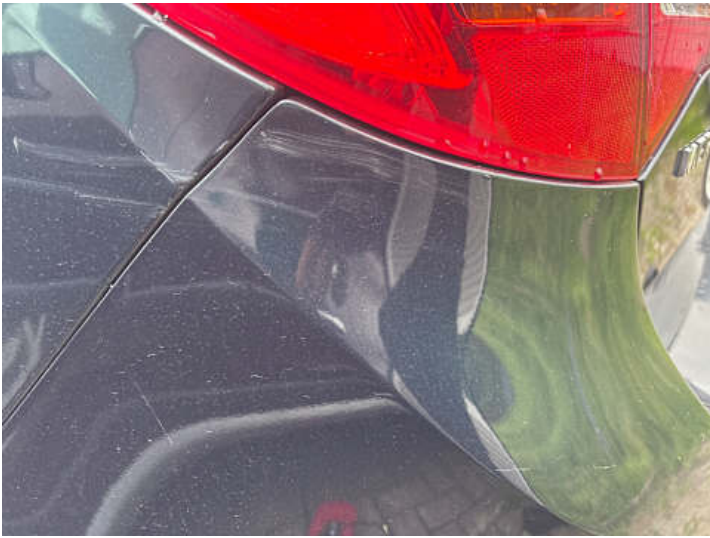
Stoßstange hinten (Kratzer)

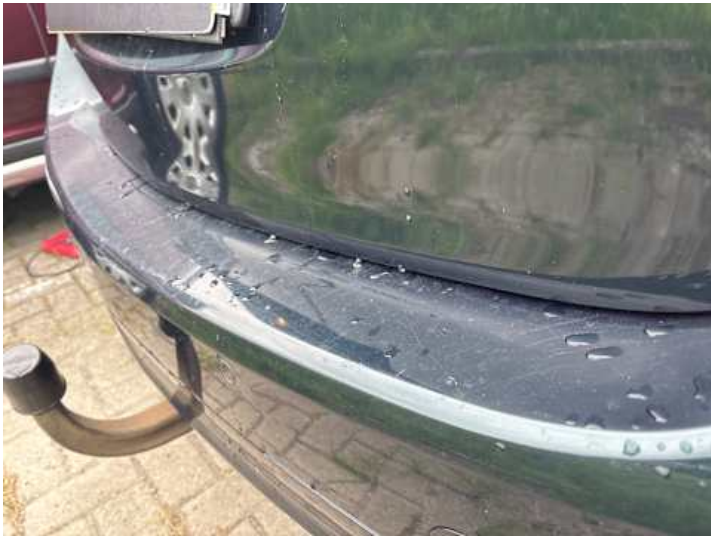
Stoßstange hinten (Kratzer)

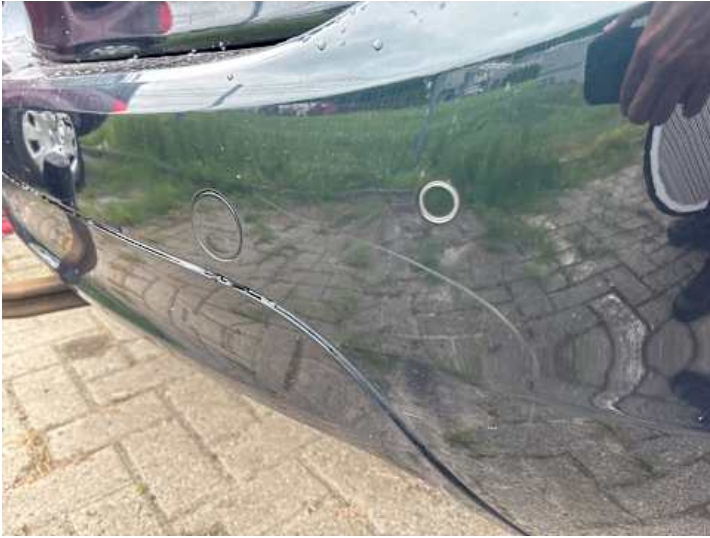
Stoßstange hinten (Kratzer)

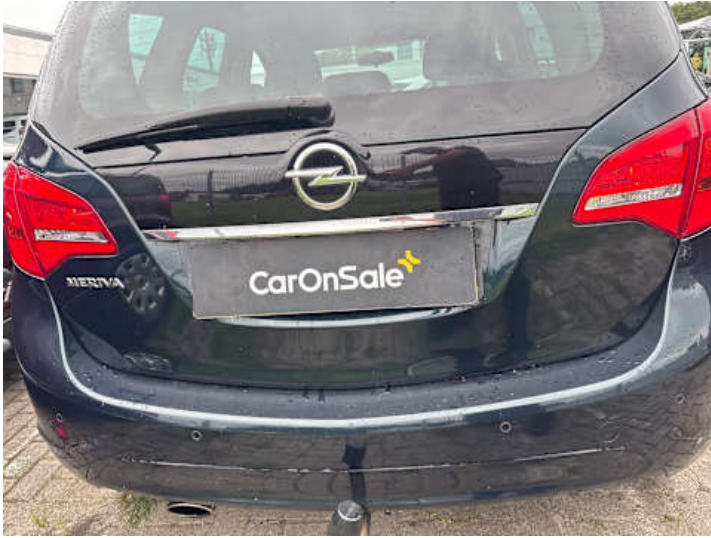
Stoßstange hinten (Kratzer)

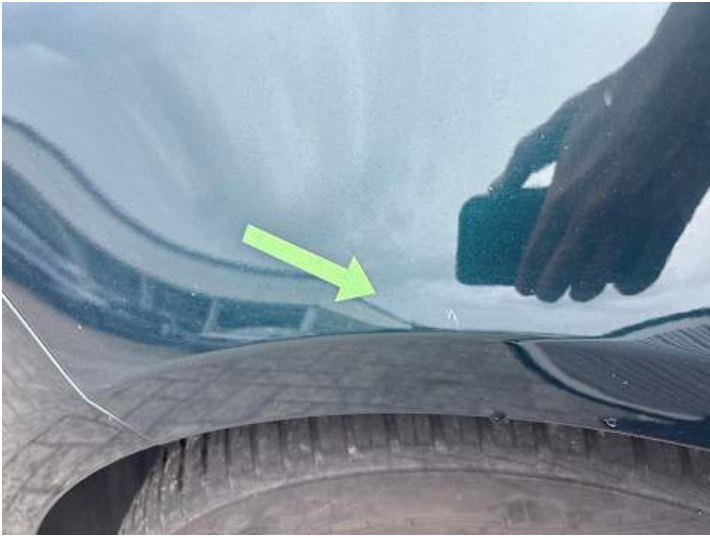
Kotflügel vorne links (Kratzer)

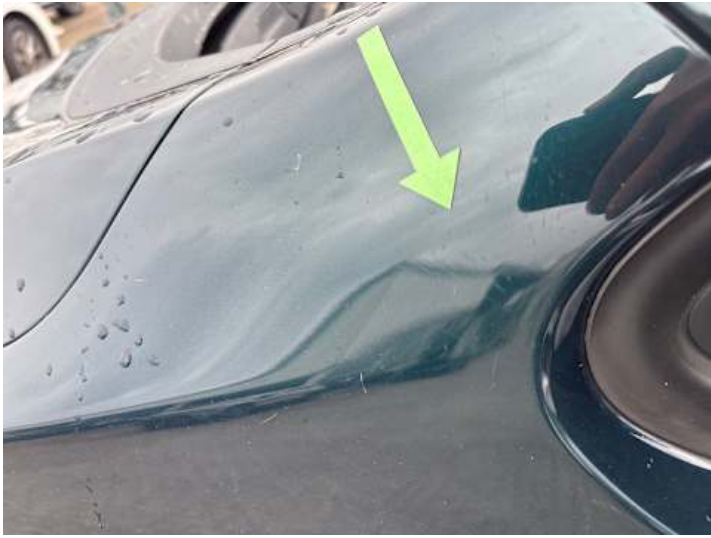
Kotflügel vorne links (Kratzer)

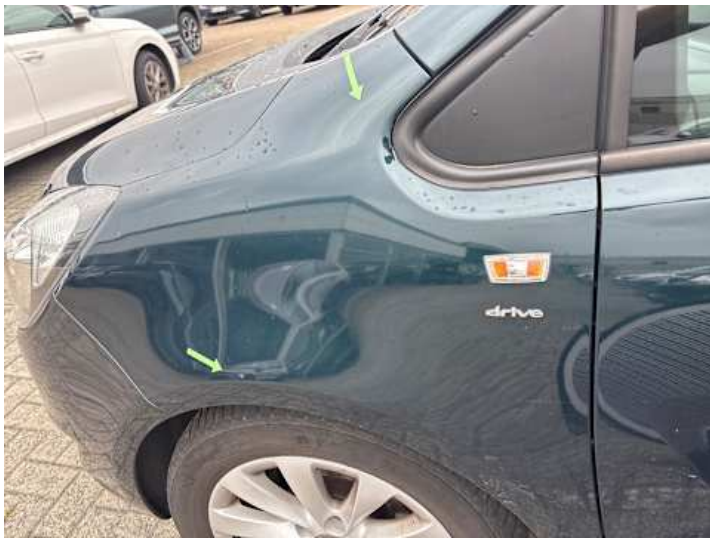
Kotflügel vorne links (Kratzer)

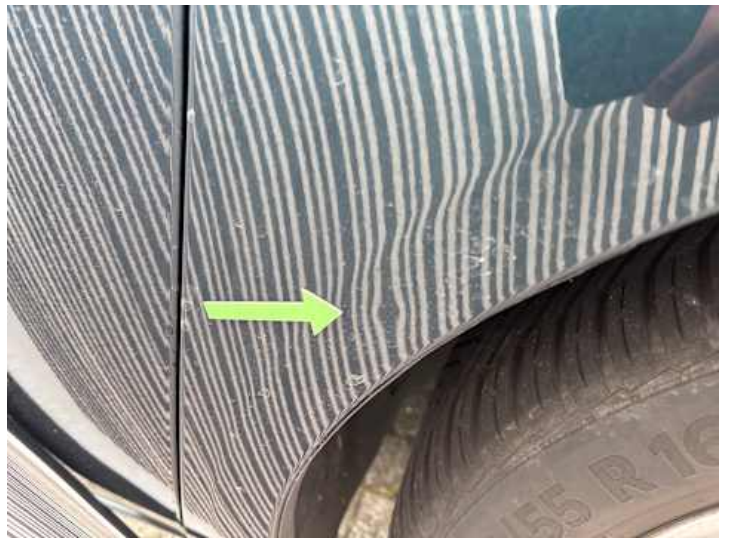
Kotflügel vorne rechts (Delle)

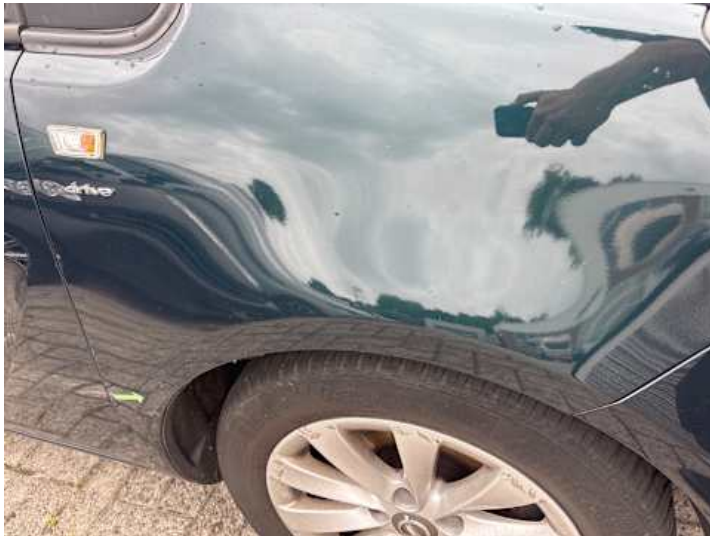
Kotflügel vorne rechts (Delle)

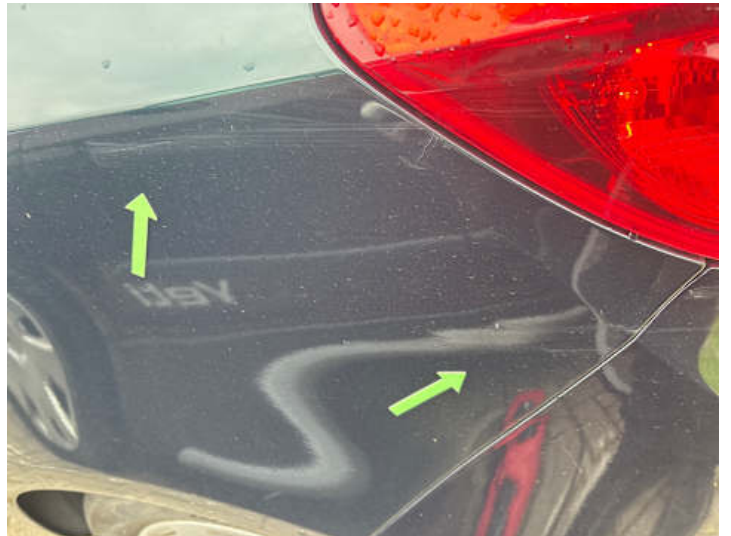
Seitenteil hinten links (Kratzer)

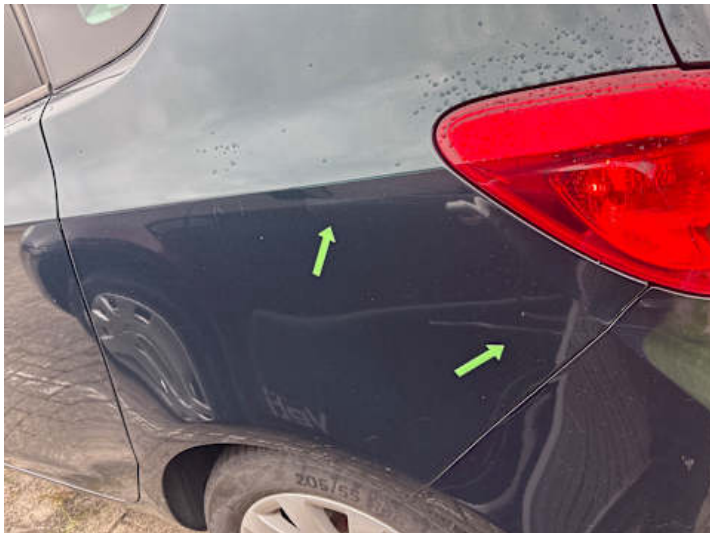
Seitenteil hinten links (Kratzer)

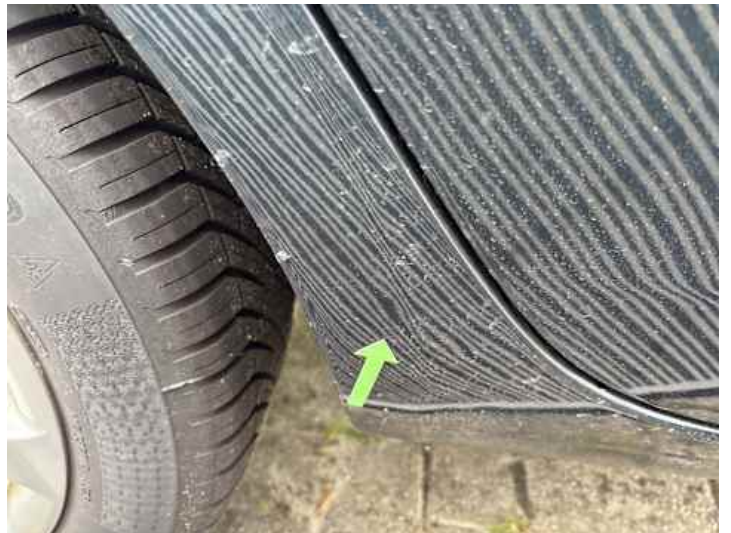
| Fahrzeugteil | Lackschichtdicke (in µm) | Fahrzeugteil | Lackschichtdicke (in µm) |
|---|---|---|---|
| Seitenteil hinten links | 130 | Seitenteil hinten rechts | 310 |

Seitenteil hinten rechts (Delle)

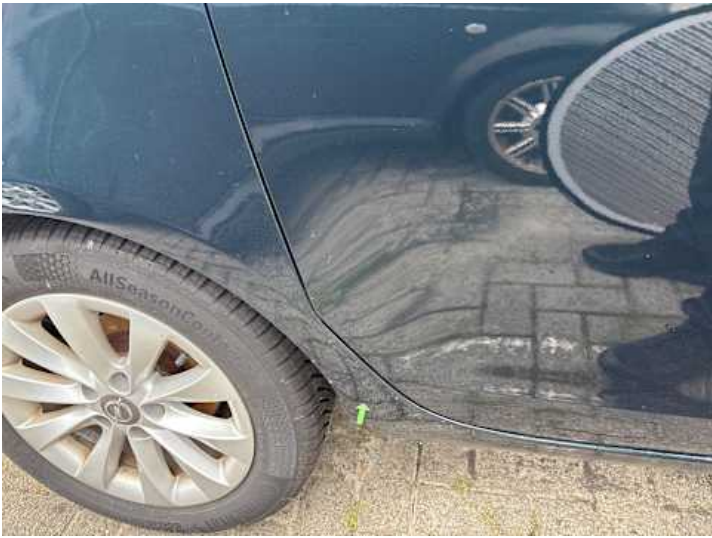
Seitenteil hinten rechts (Delle)

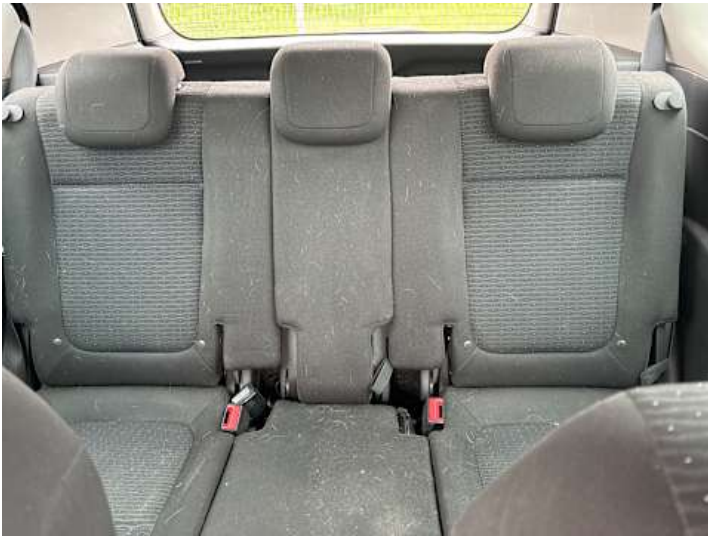
Innenraum (Verschleiß, Tierhaare/Tiergeruch)

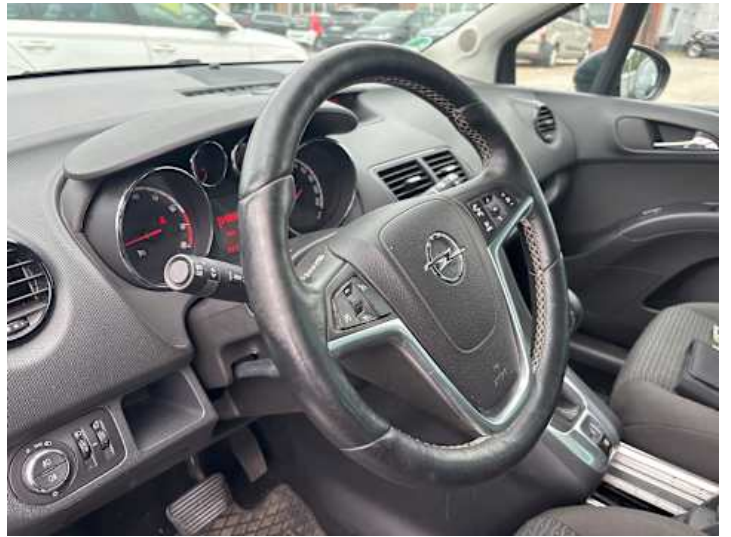
Innenraum (Verschleiß, Tierhaare/Tiergeruch)

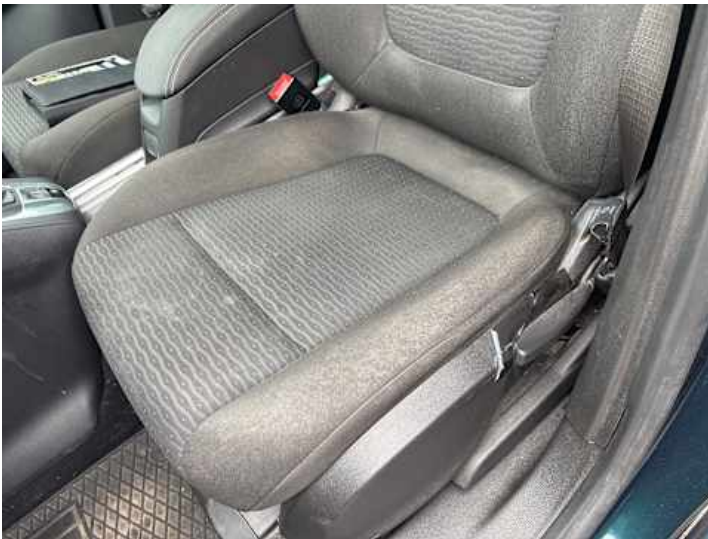
Innenraum (Verschleiß, Tierhaare/Tiergeruch)
