## Dacia Duster Urban Explorer 4x4

EZ 06/2016 | Geländewagen | Diesel | Schaltgetriebe | 137.242km  
Besteuerung: Differenzbesteuert (§24 UStG)  
Fahrzeugstandort: 87\*\*\*  
Fahrzeug aufgenommen am: 03.08.2026

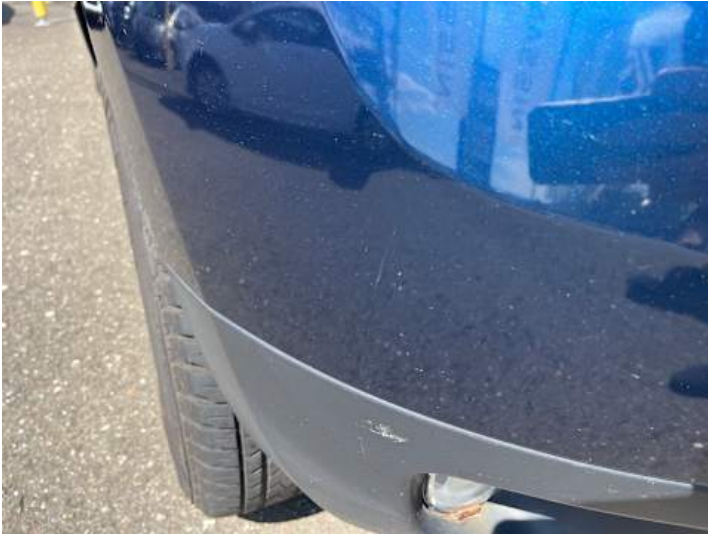
Stoßstange vorne (Kratzer)

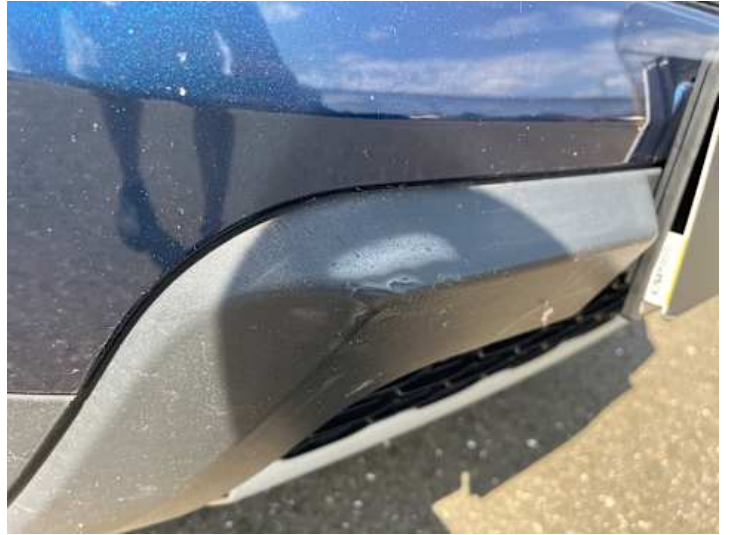
Stoßstange vorne (Ausgeblichen/Matt)

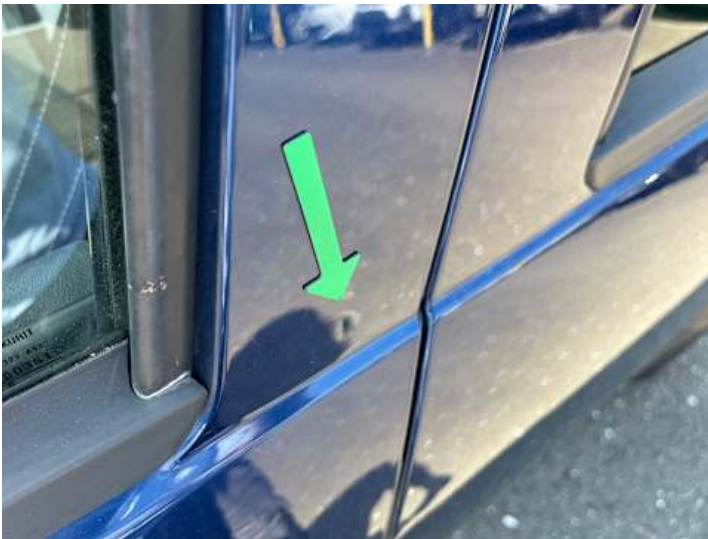
Fahrertür (Delle)

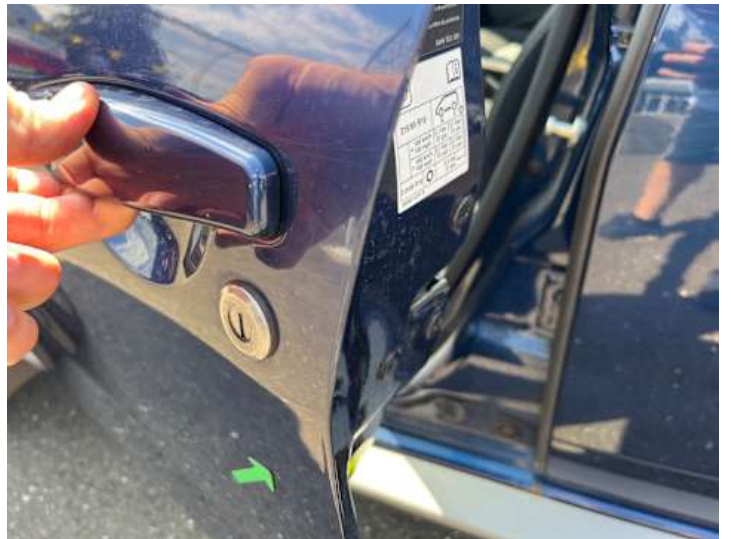
Fahrertür (Lackschaden)

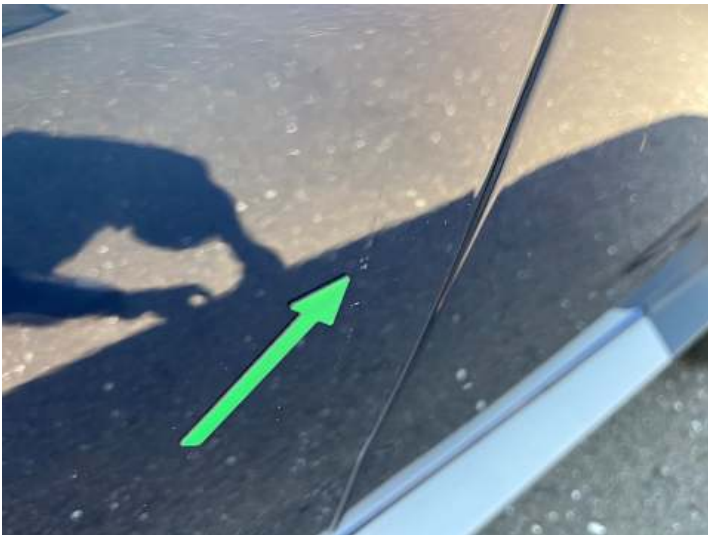
Fahrertür (Lackschaden)

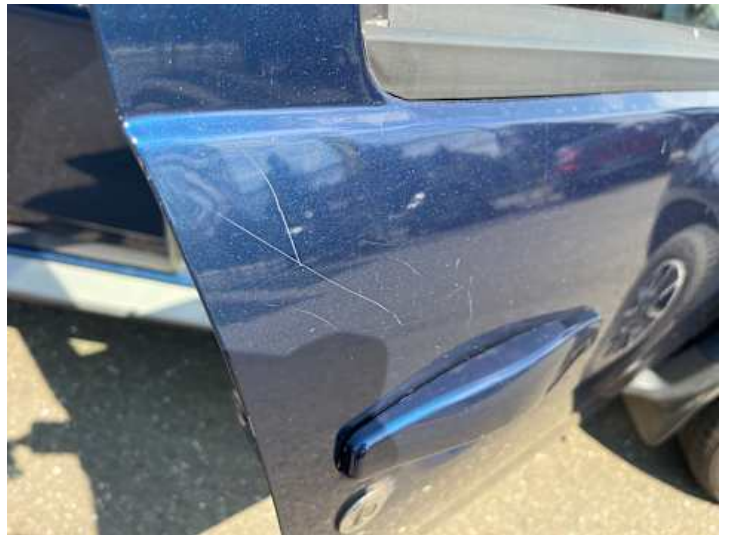
Beifahrertür (Kratzer, Lackschaden)

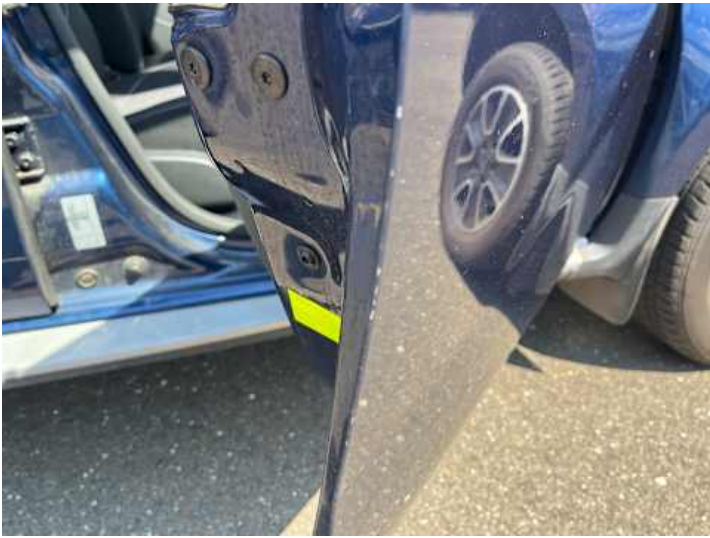
Beifahrertür (Kratzer, Lackschaden)

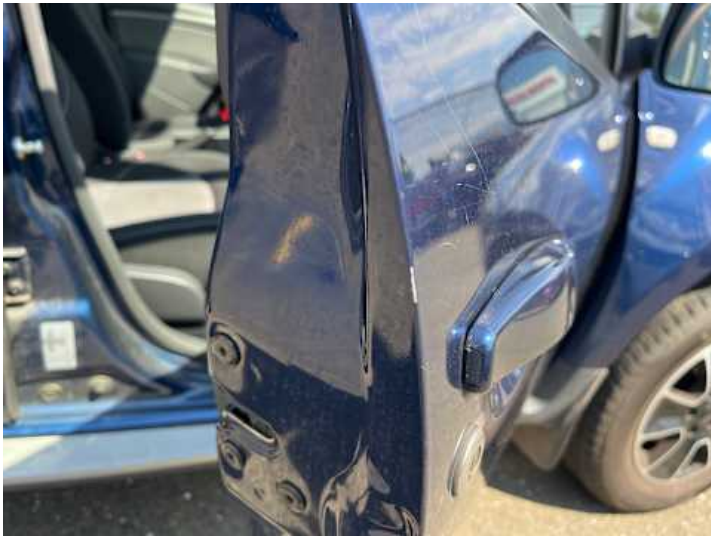
Beifahrertür (Kratzer, Lackschaden)

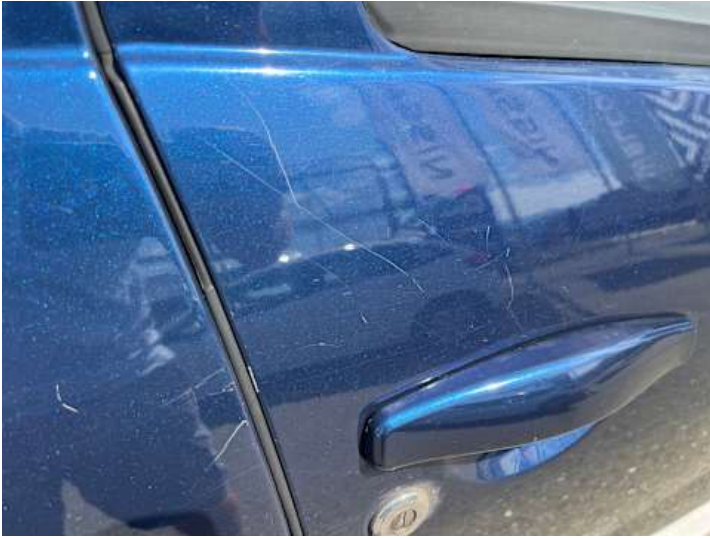
Beifahrertür (Kratzer, Lackschaden)

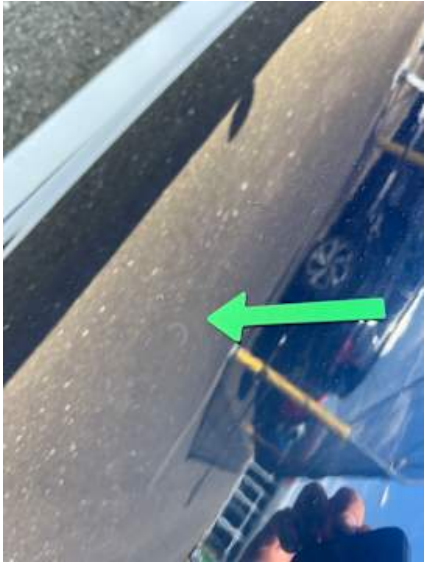
Türe hinten links (Delle)

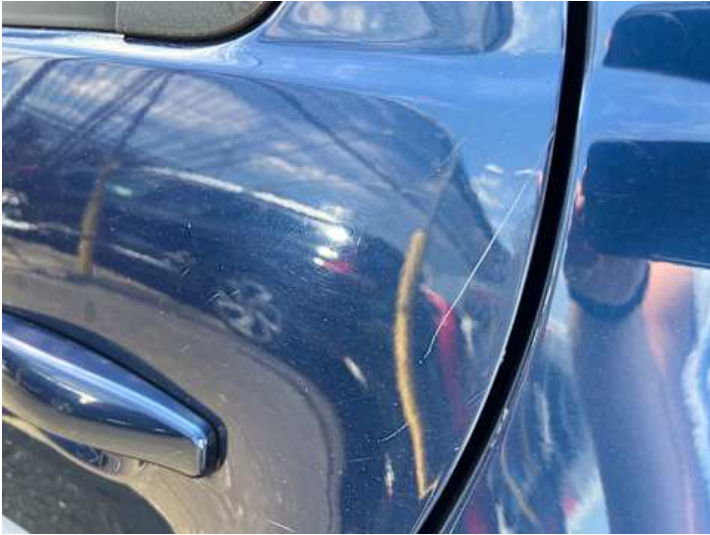
Türe hinten links (Kratzer)

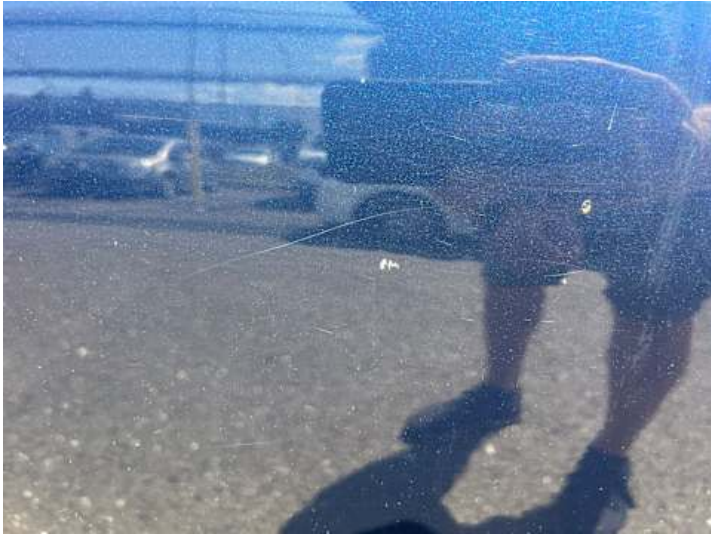
Türe hinten rechts (Kratzer)

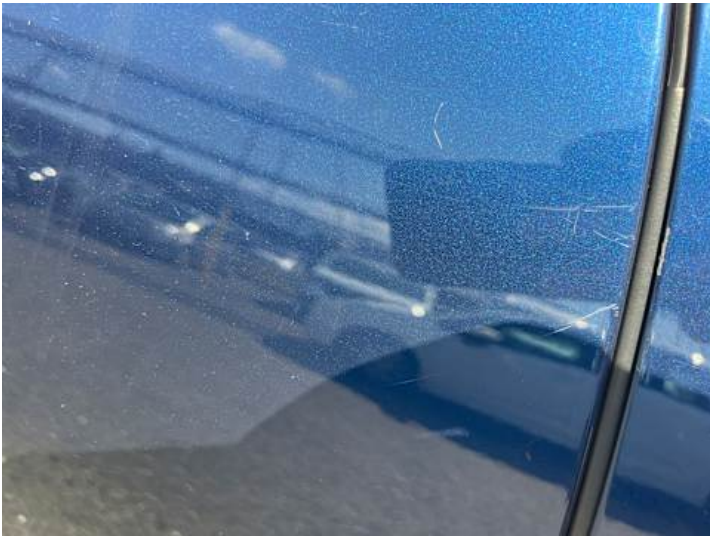
Türe hinten rechts (Kratzer)

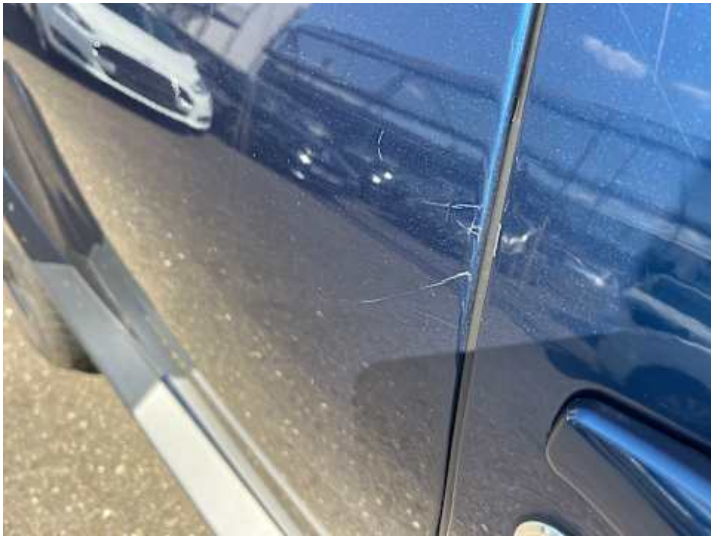
Türe hinten rechts (Kratzer)

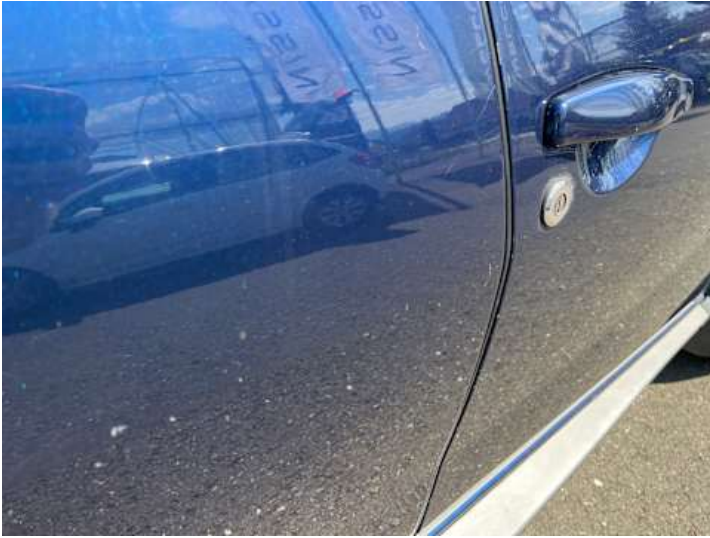
Türe hinten rechts (Kratzer)

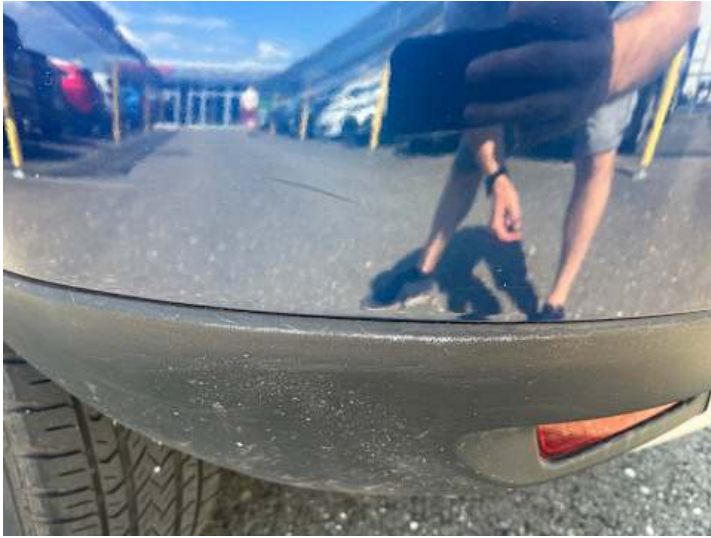
Stoßstange hinten (Kratzer)

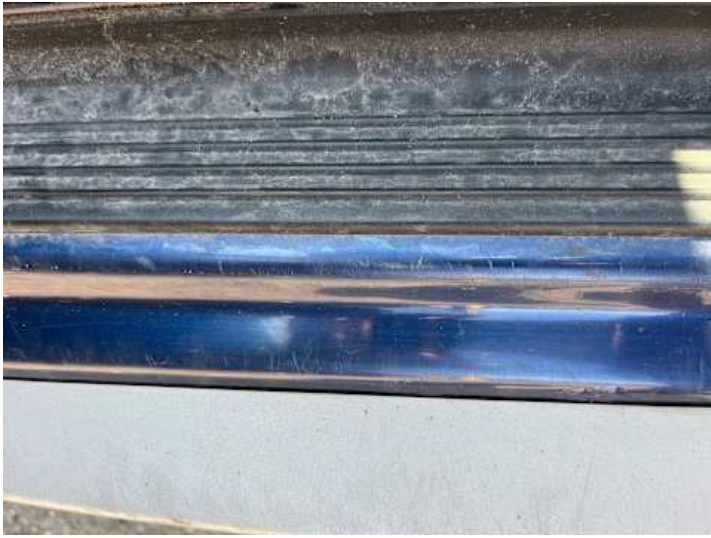
Schweller links (Kratzer)

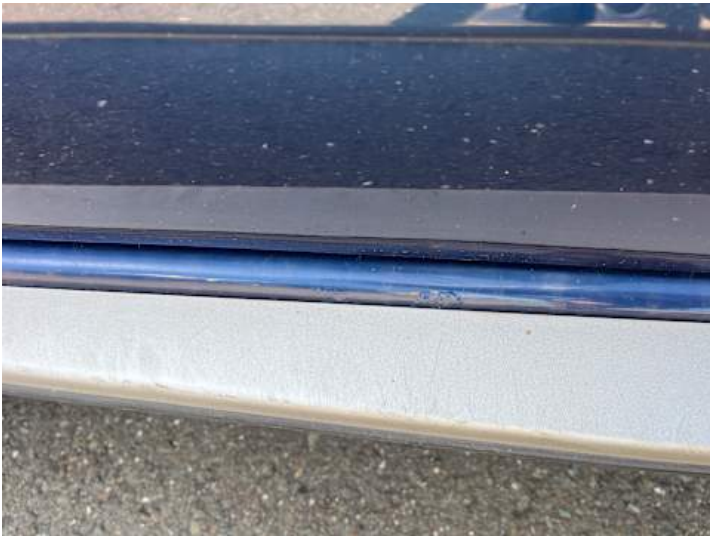
Schweller links (Rost)

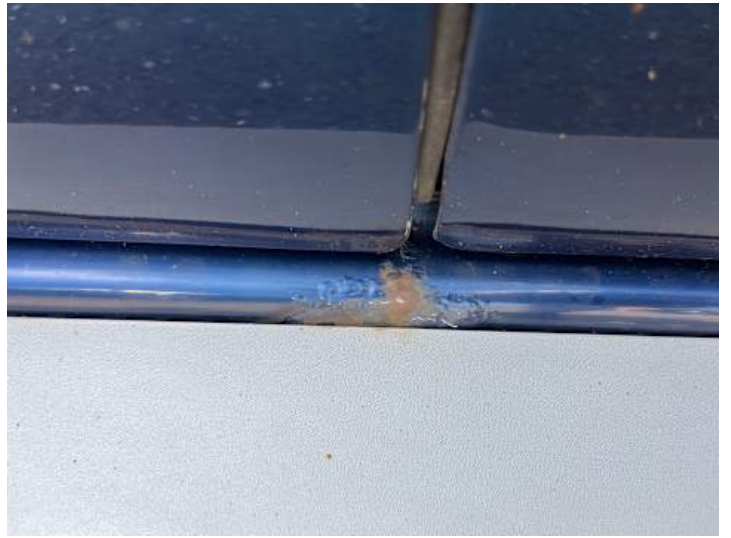
Schweller links (Rost)

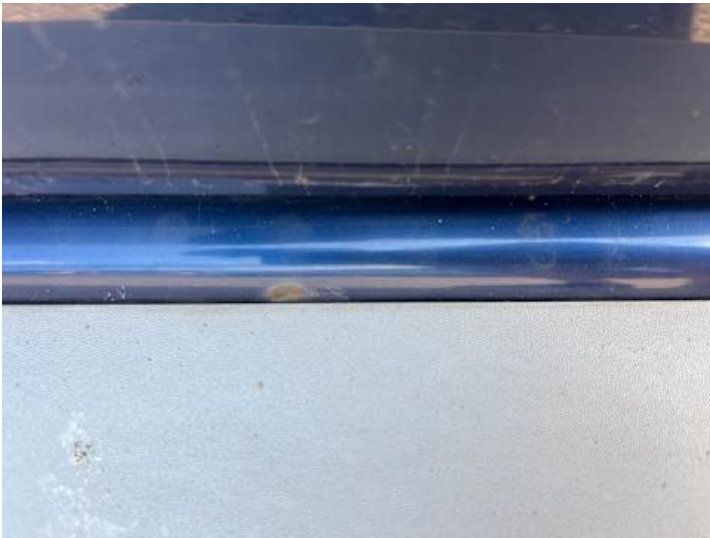
Schweller rechts (Rost)

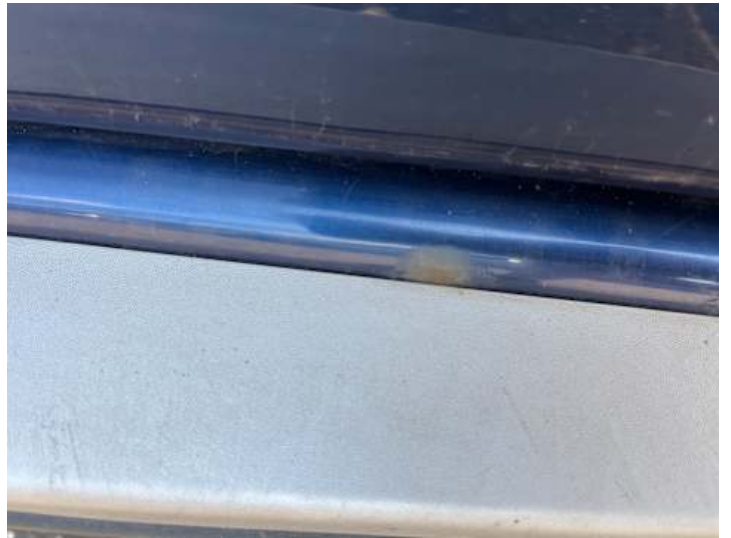
Schweller rechts (Rost)

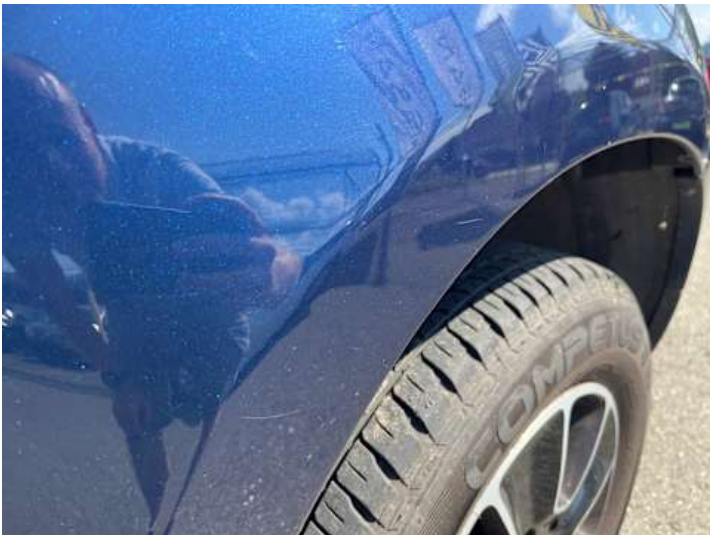
Kotflügel vorne rechts (Kratzer)

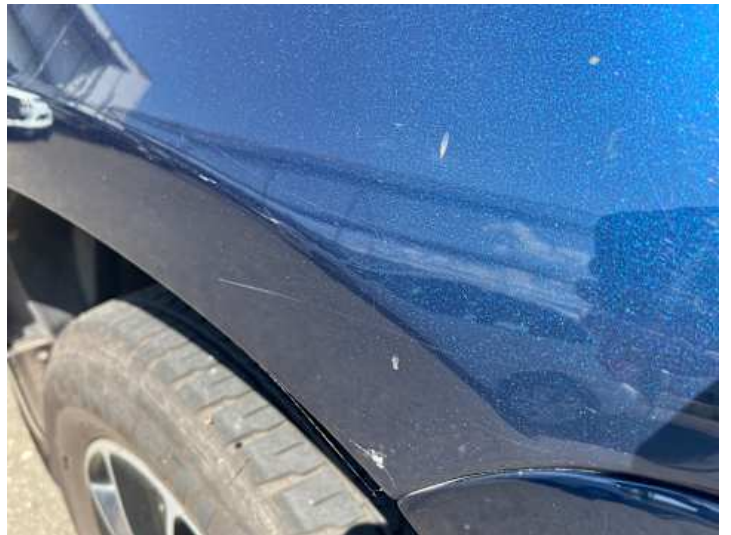
Kotflügel vorne rechts (Kratzer)

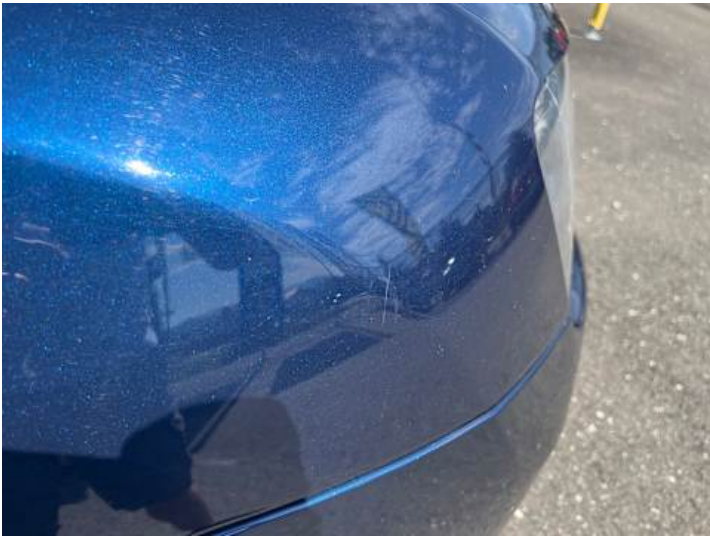
Kotflügel vorne rechts (Kratzer)

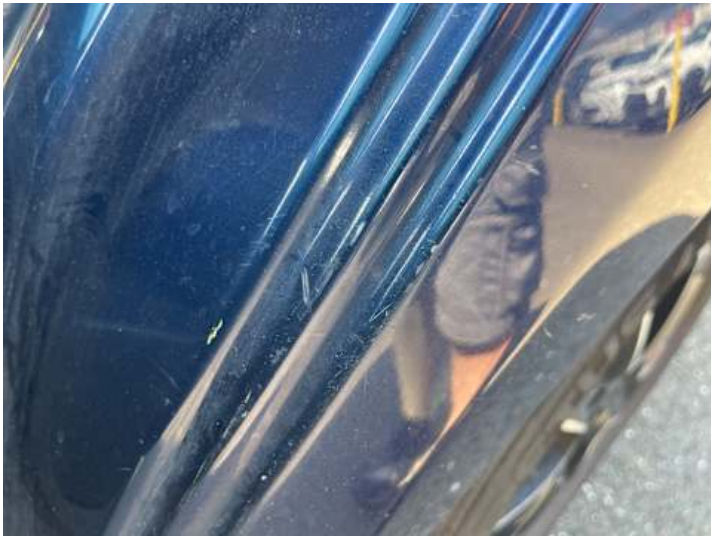
Seitenteil hinten links (Kratzer)

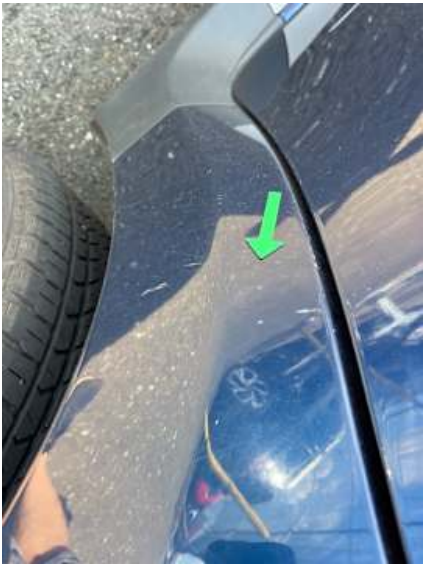
Seitenteil hinten links (Kratzer)

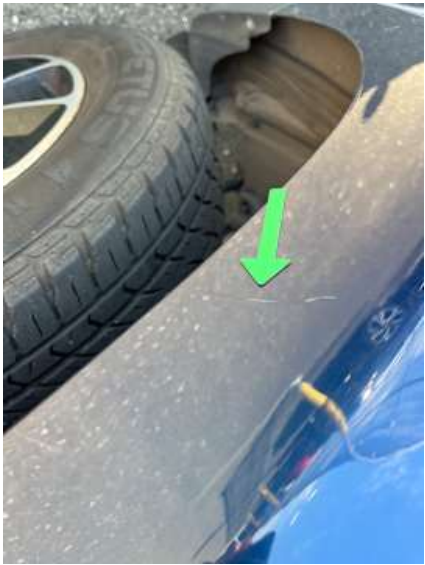
Seitenteil hinten links (Kratzer)

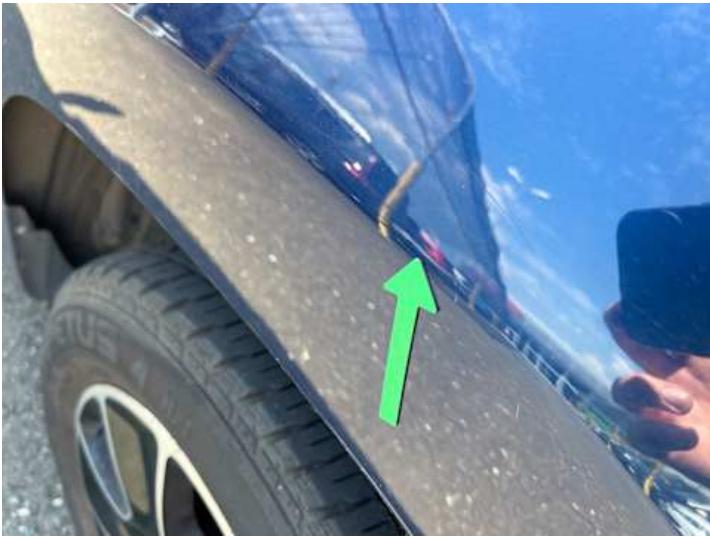
Seitenteil hinten links (Kratzer)

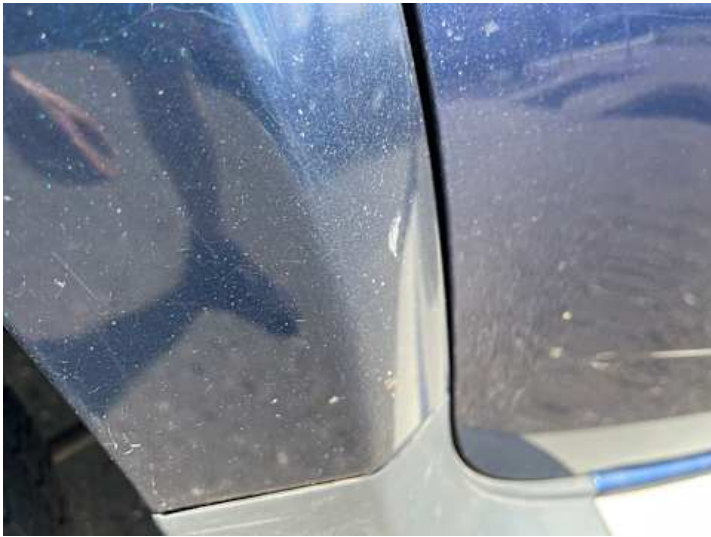
Seitenteil hinten rechts (Lackschaden)

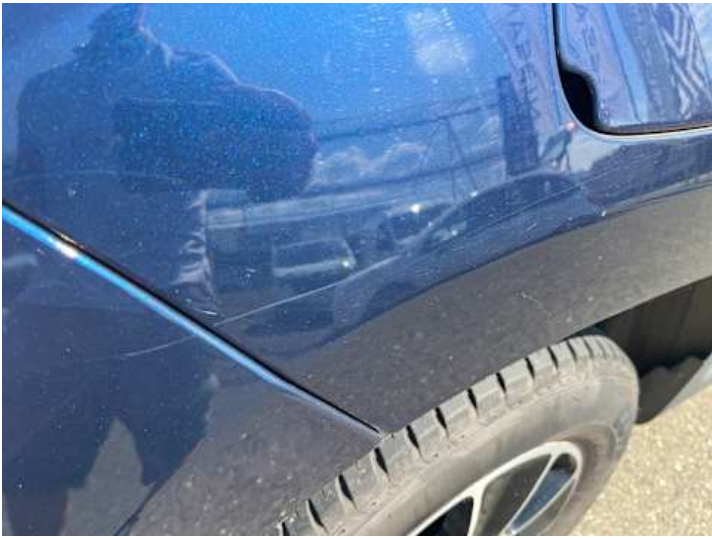
Seitenteil hinten rechts (Kratzer)

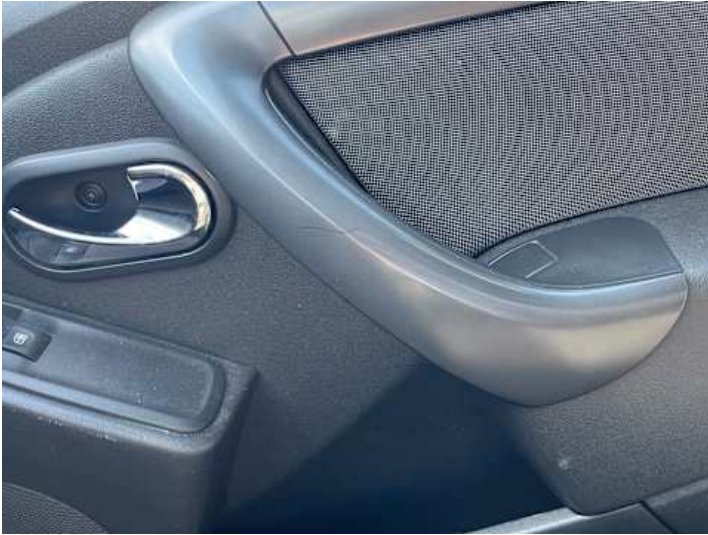
Innenraum (Kratzer)

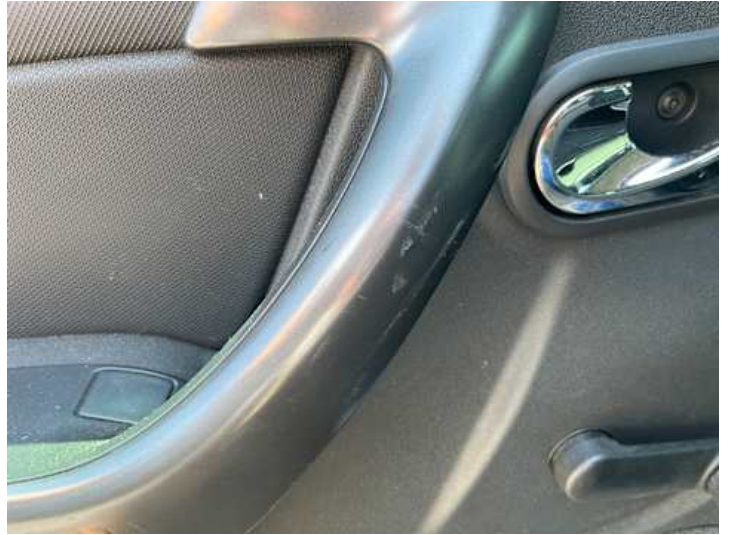
Innenraum (Kratzer)
