## Toyota Yaris Luna

EZ 05/2007 | Kleinwagen | Benzin | Schaltgetriebe | 31.585km  
Besteuerung: Differenzbesteuert (§24 UStG)  
Fahrzeugstandort: 68\*\*\*  
Fahrzeug aufgenommen am: 31.07.2026

## Fahrzeugdaten

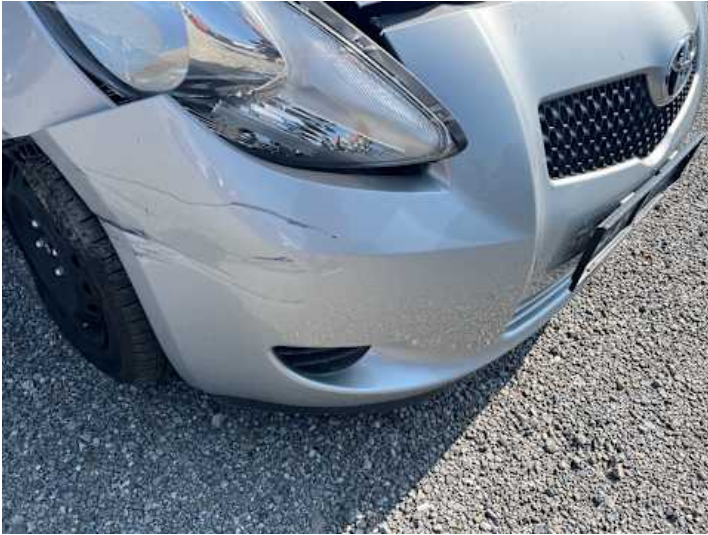
Stoßstange vorne (Riss/Bruch)

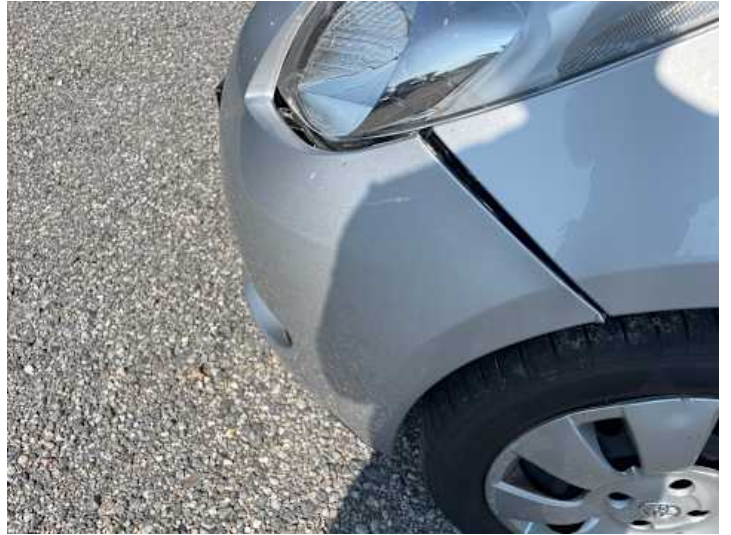
Stoßstange vorne (Riss/Bruch)

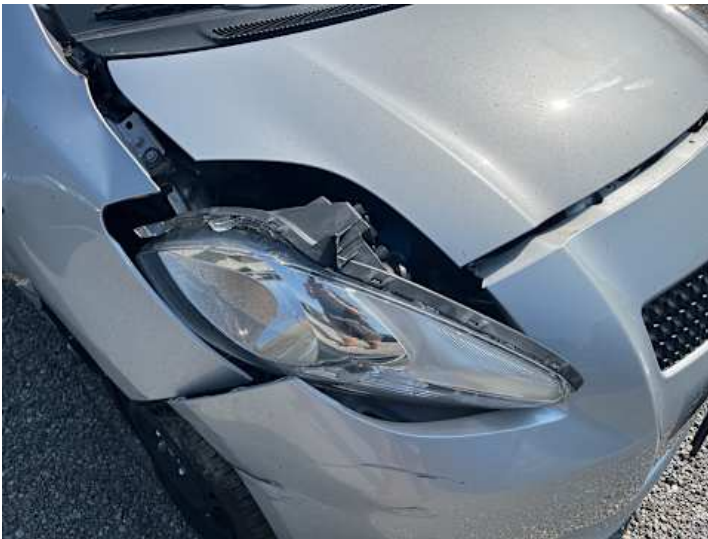
Scheinwerfer (rechts) (Riss/Bruch)

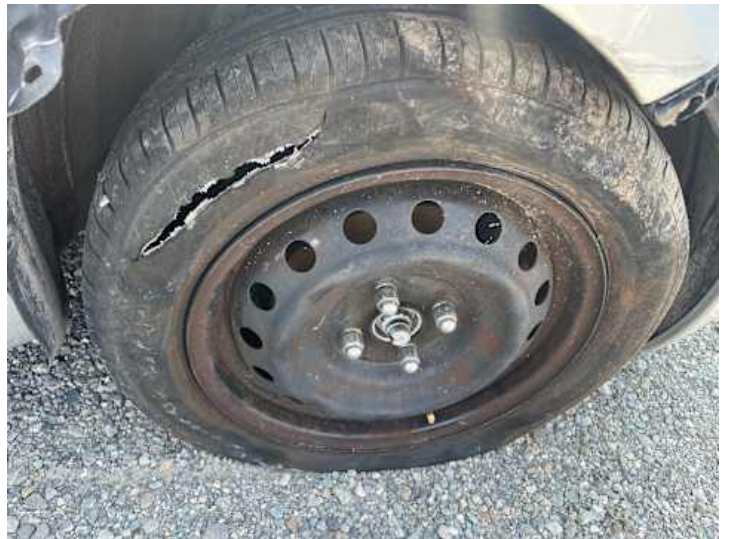
Ohne Luft,  
Riss/Bruch

Rad (Ohne Luft, Riss/Bruch)

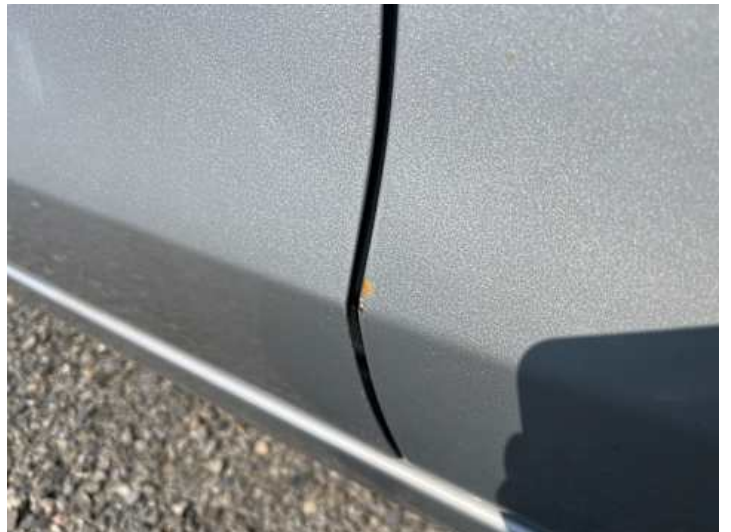
Fahrertür (Lackschaden)

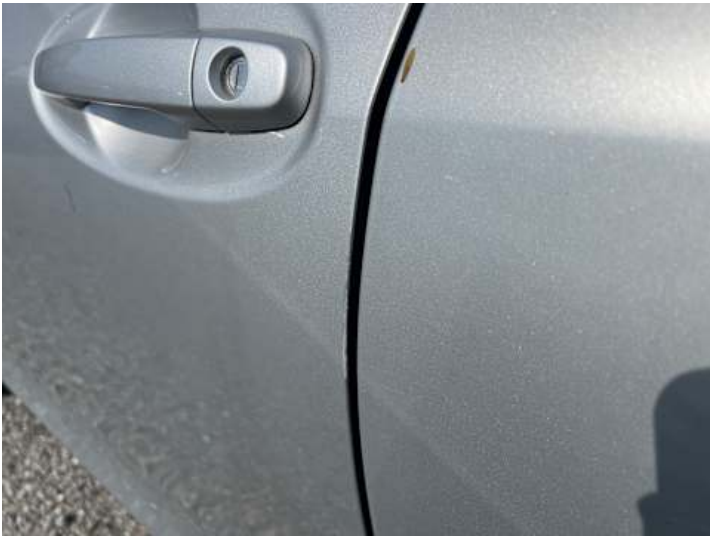
Fahrertür (Lackschaden)

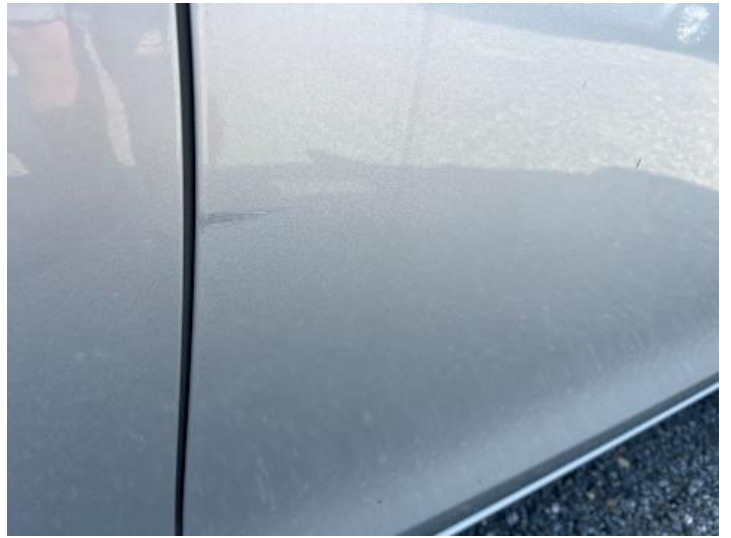
| Fahrzeugteil | Lackschichtdicke (in µm) | Fahrzeugteil | Lackschichtdicke (in µm) |
|---|---|---|---|
| Fahrertür | 150 | Beifahrertür | 280 |

Beifahrertür (Lackschaden)

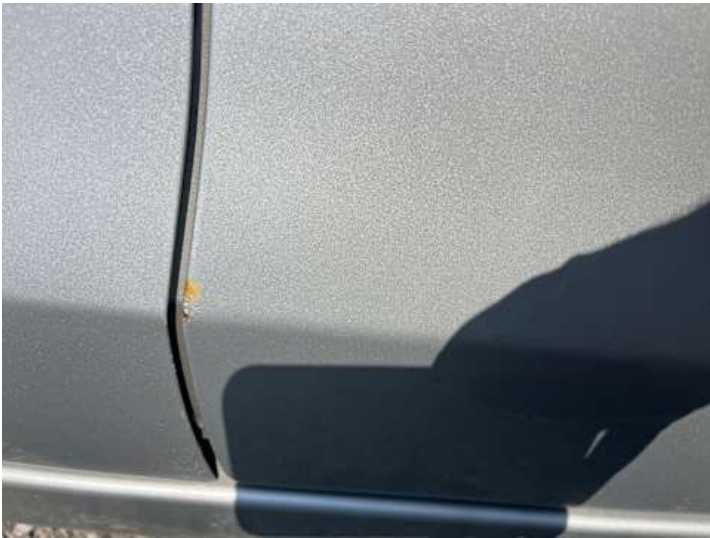
Türe hinten links (Rost, Lackschaden)

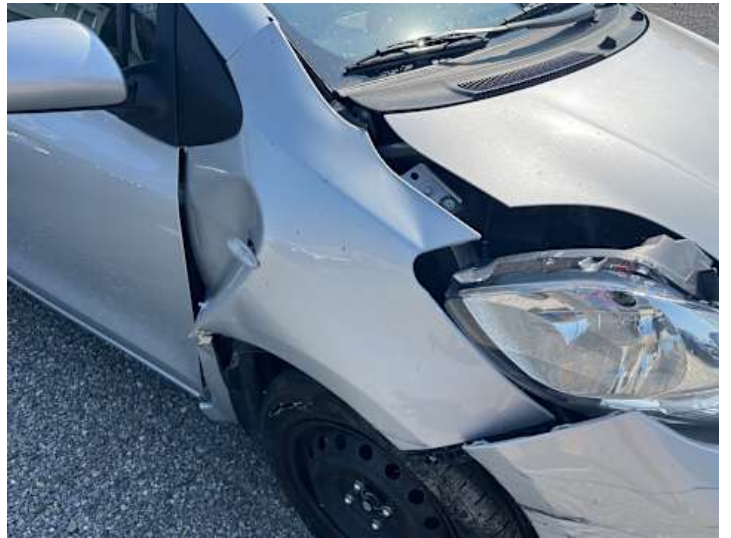
| Fahrzeugteil | Lackschichtdicke (in µm) | Fahrzeugteil | Lackschichtdicke (in µm) |
|---|---|---|---|
| Kotflügel vorne links | 170 | Kotflügel vorne rechts | 275 |

Kotflügel vorne rechts (Verformung, Lackschaden)

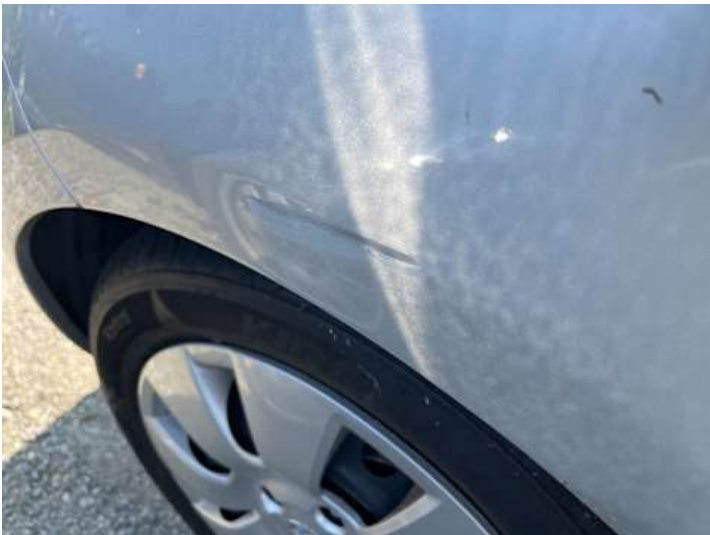
Seitenteil hinten rechts (Lackschaden)

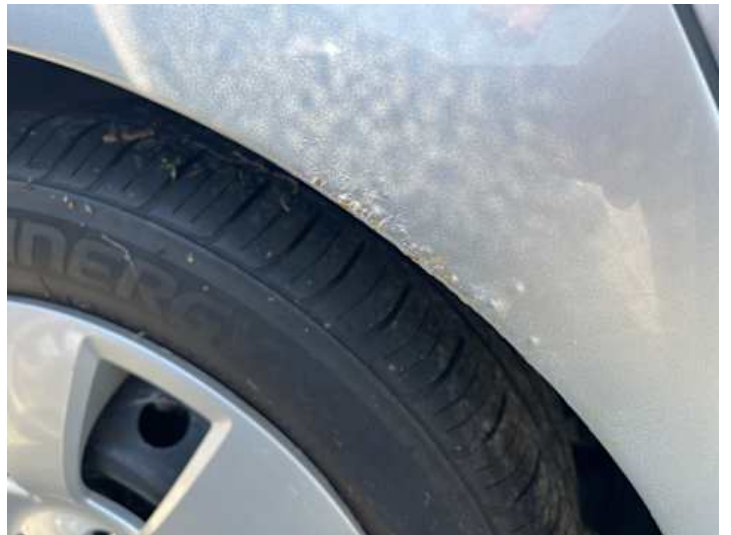
Seitenteil hinten rechts (Rost)

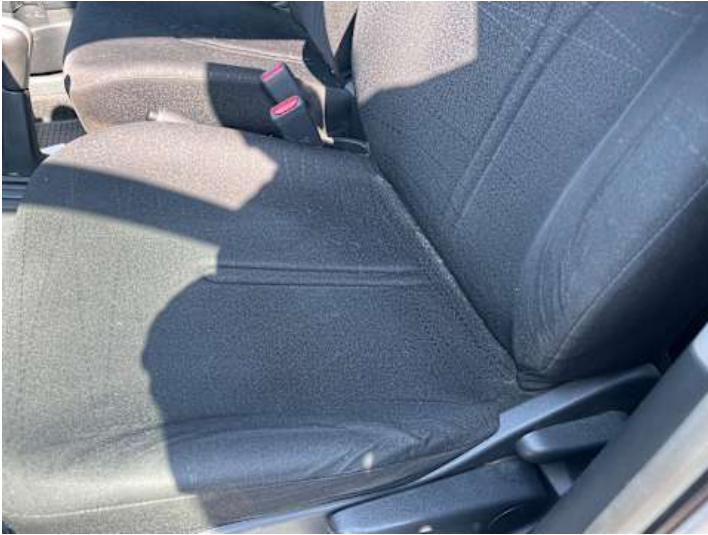
Innenraum (Verschmutzung, Verschleiß)
