## Hyundai i10 Classic

EZ 11/2008 | Kleinwagen | Benzin | Schaltgetriebe | 110.579km  
Besteuerung: Differenzbesteuert (§25a UStG)  
Fahrzeugstandort: 15\*\*\*  
Fahrzeug aufgenommen am: 25.08.2026

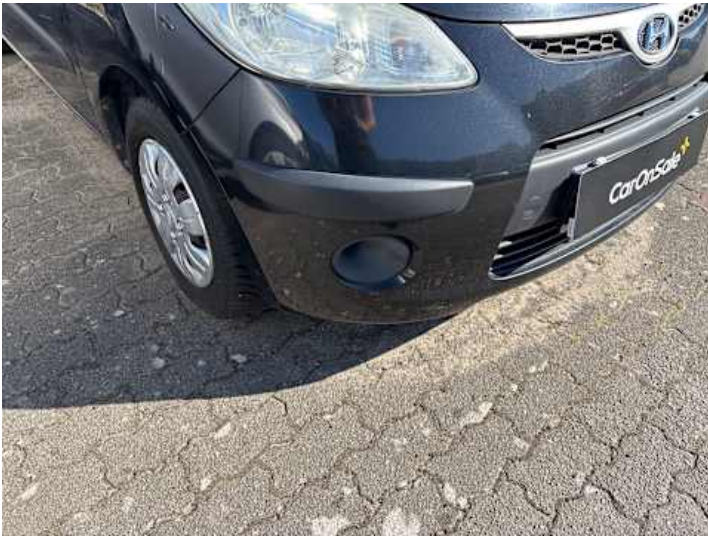
Stoßstange vorne (Kratzer, Verformung)

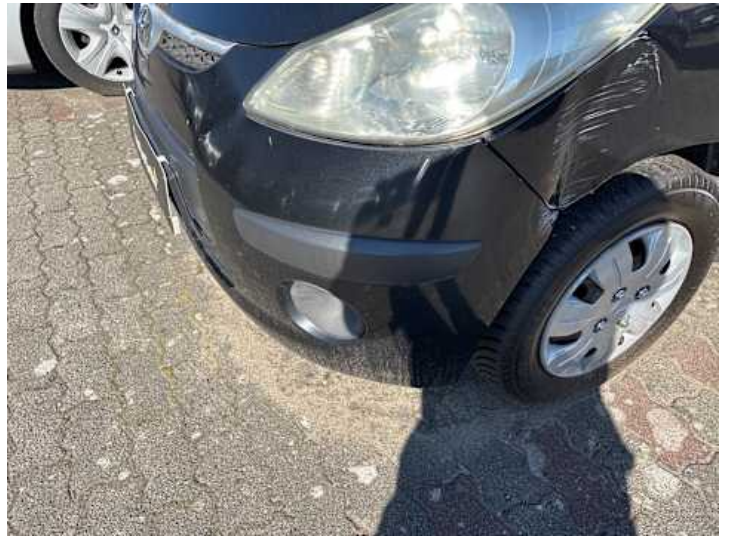
Stoßstange vorne (Kratzer, Verformung)

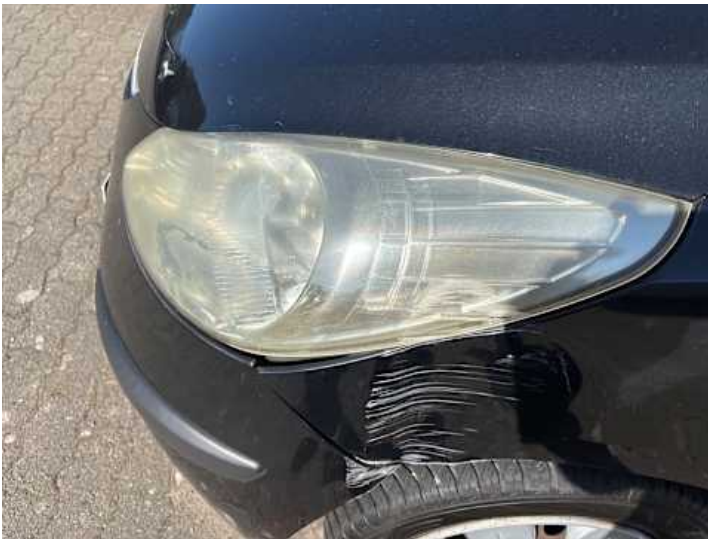
Scheinwerfer (links) (Kratzer, Blind)

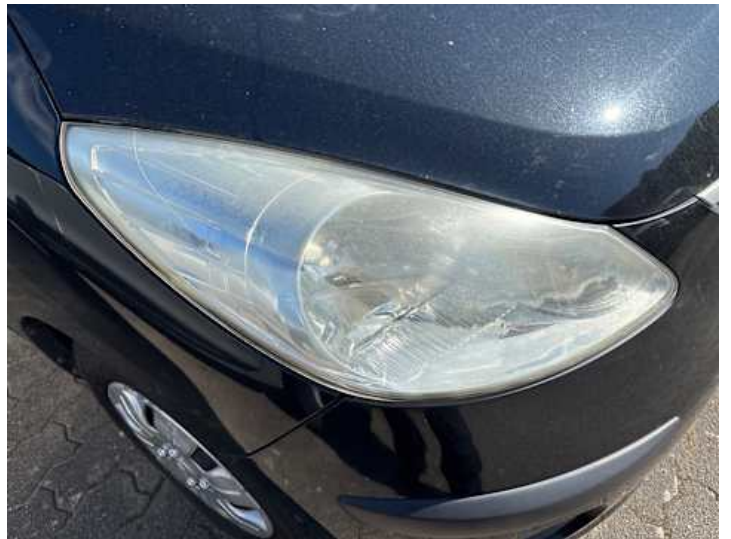
Scheinwerfer (rechts) (Blind)

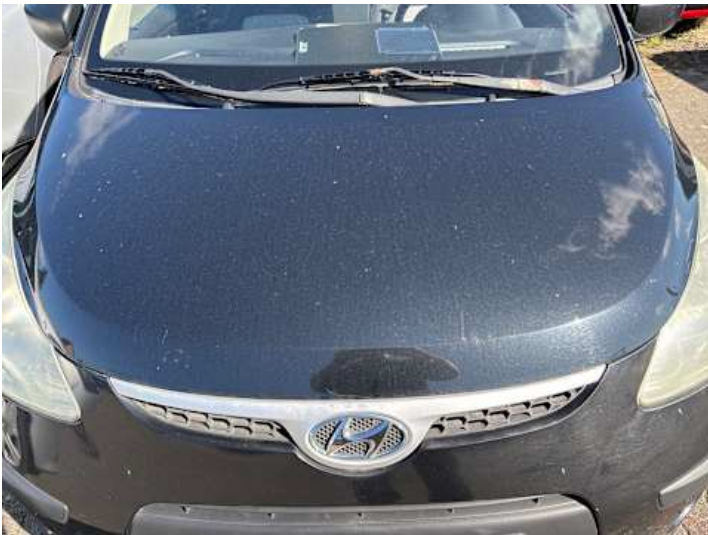
Motorhaube (Delle)

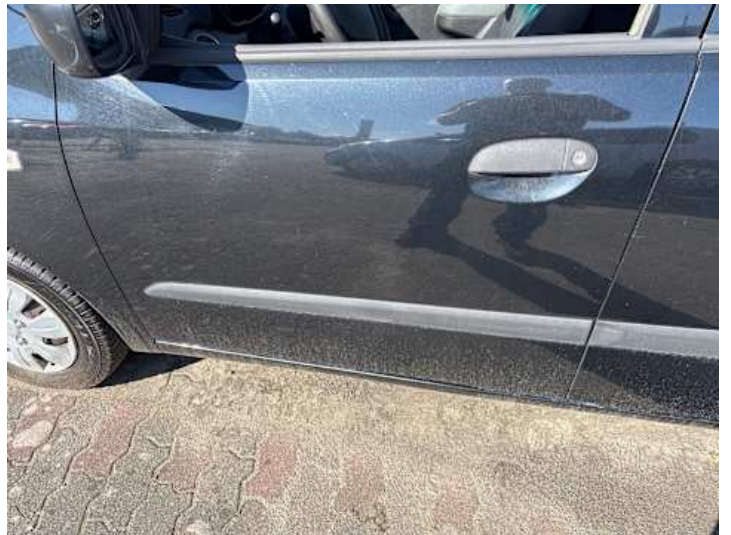
Fahrtür (Kratzer)

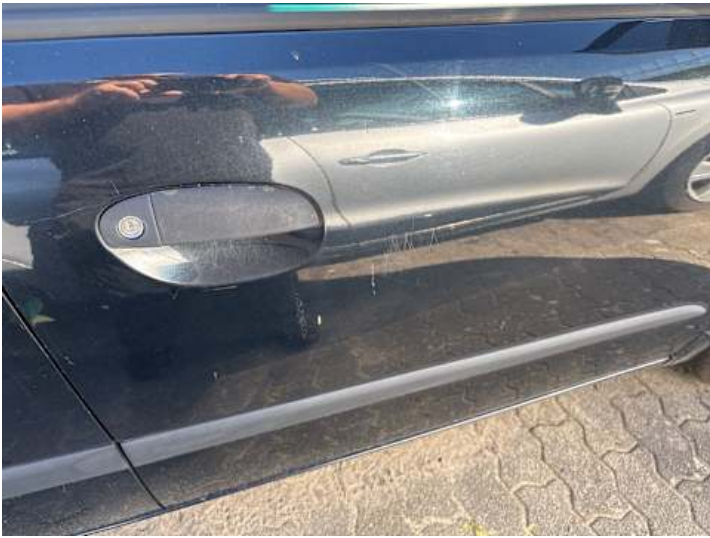
Beifahrertür (Kratzer)

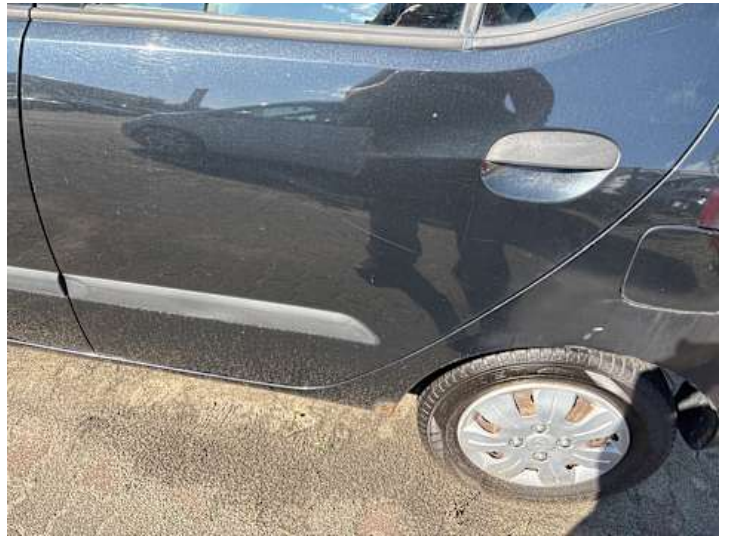
Türe hinten links (Kratzer)

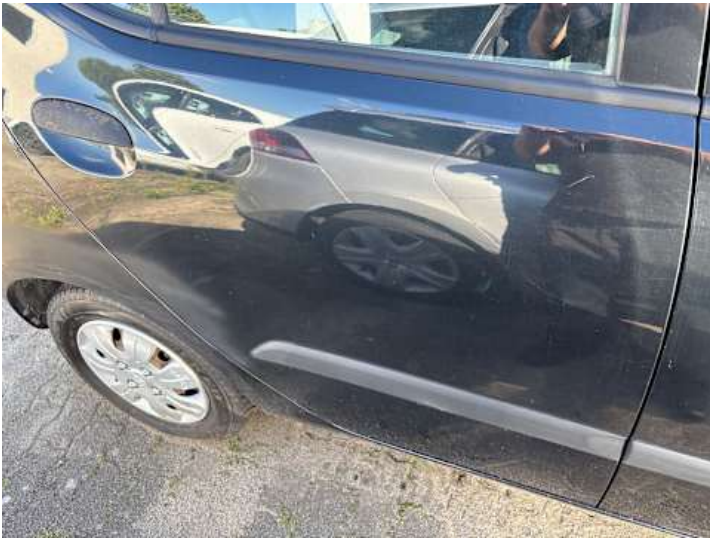
Türe hinten rechts (Kratzer)

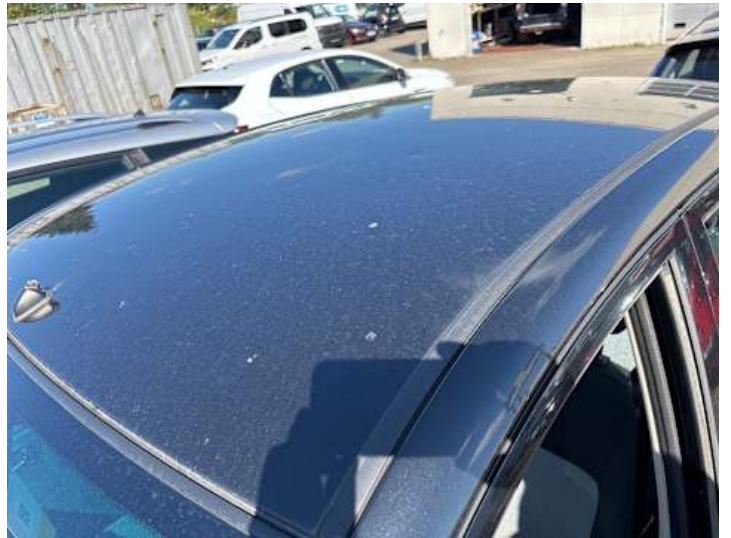
Dach (Delle)

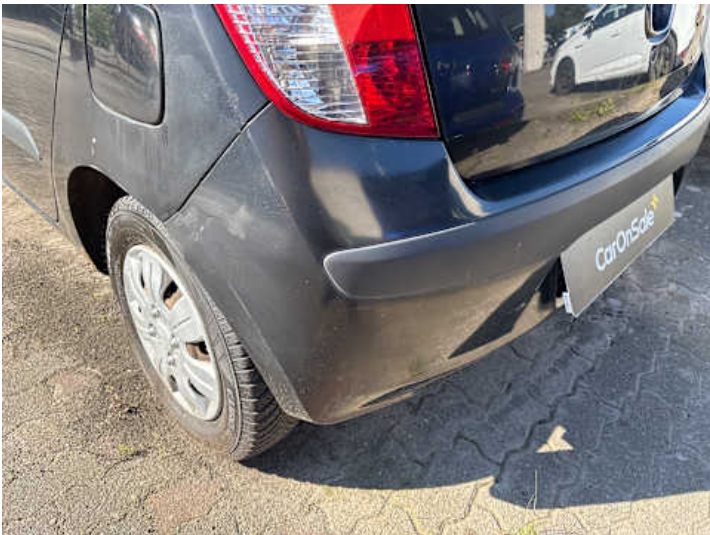
Stoßstange hinten (Kratzer)

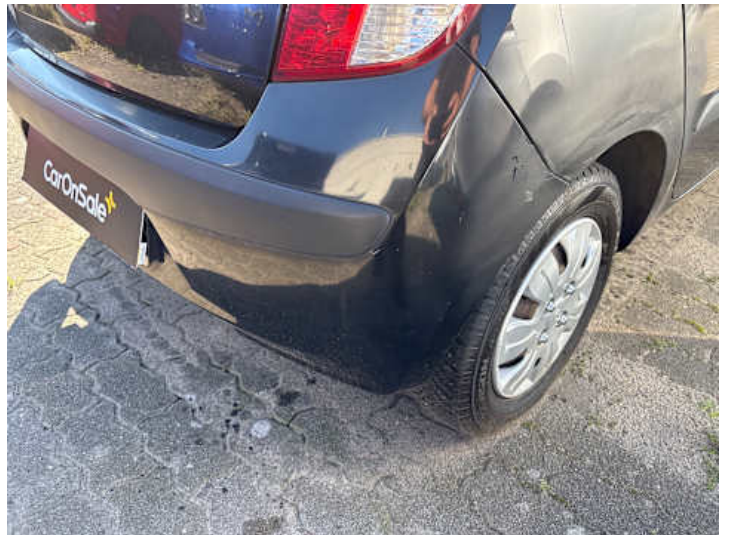
Stoßstange hinten (Kratzer)

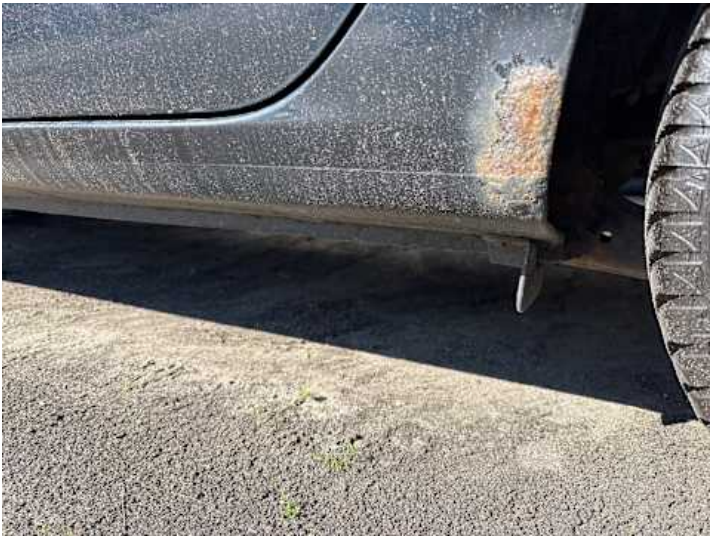
Schweller links (Rost)

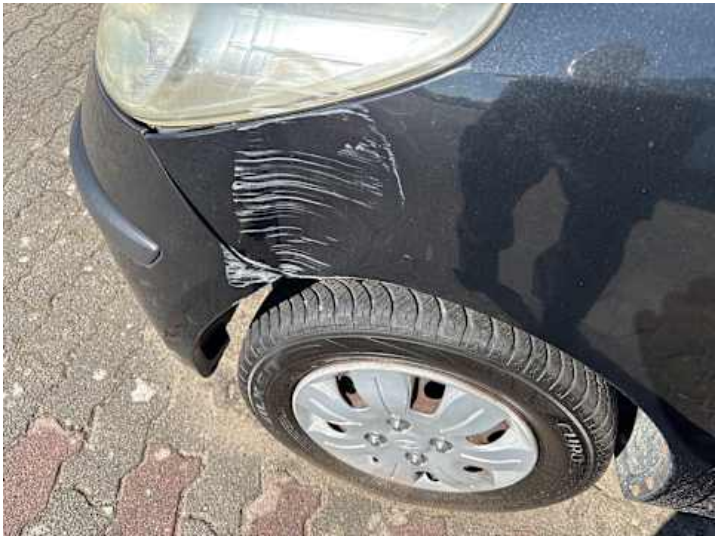
Kotflügel vorne links (Kratzer, Delle)

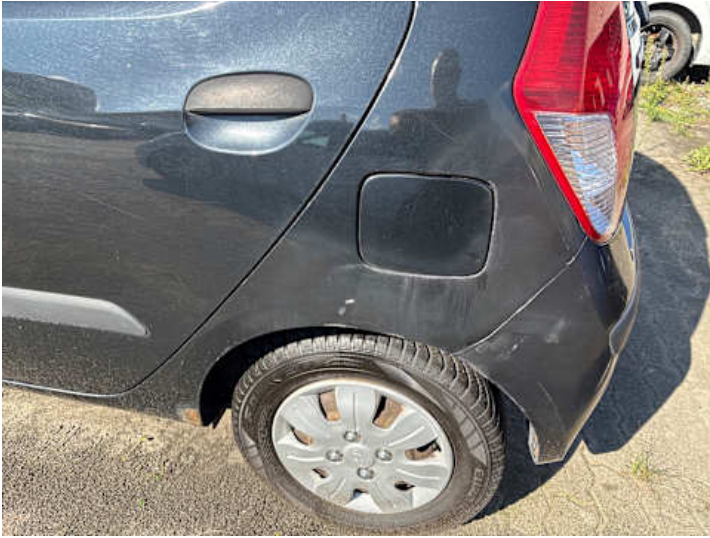
Seitenteil hinten links (Kratzer, Delle, Rost)

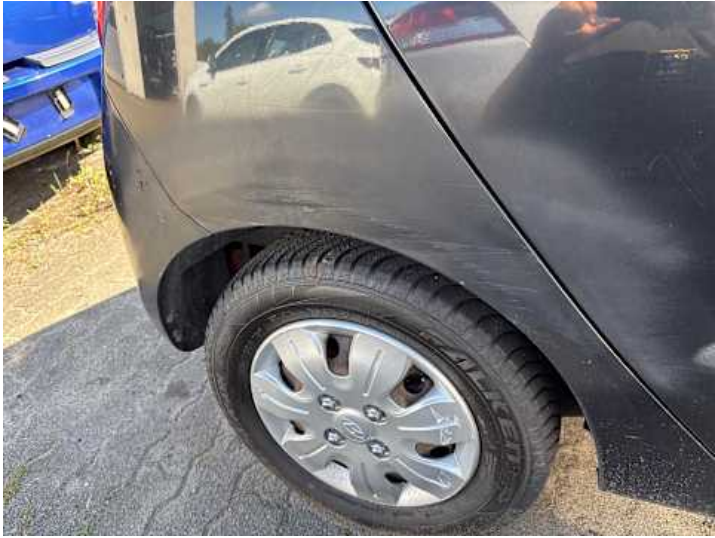
Seitenteil hinten rechts (Delle, Kratzer)

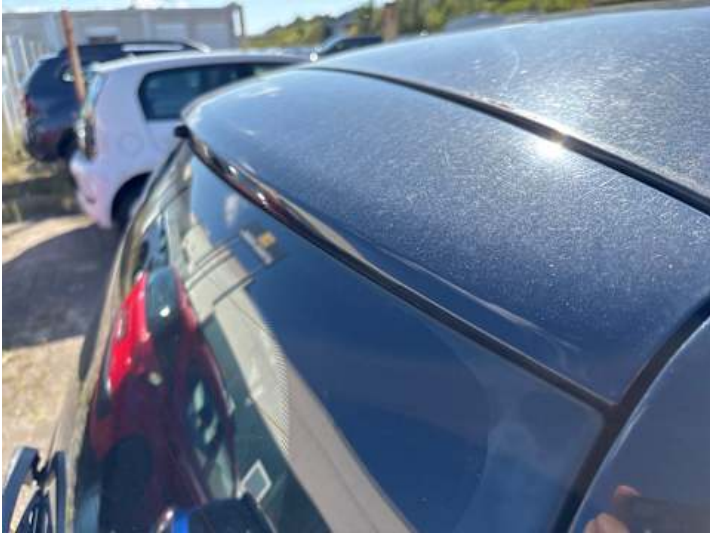
Heckklappe (Delle)

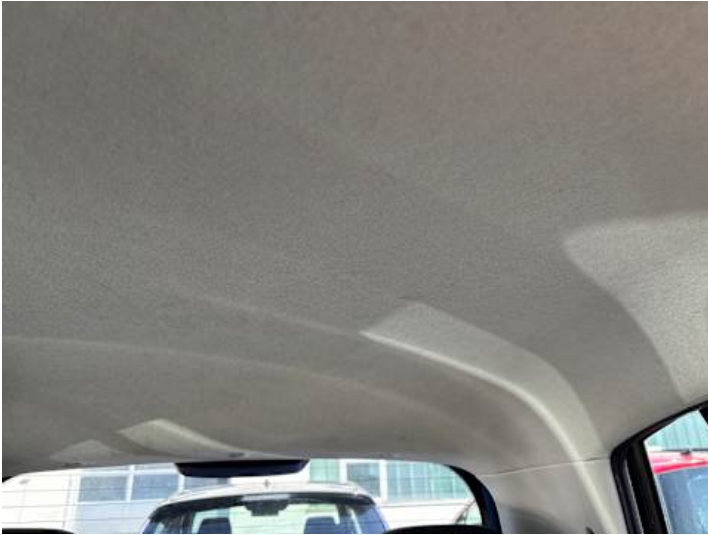
Innenraum (Verschmutzung, Verschleiß)

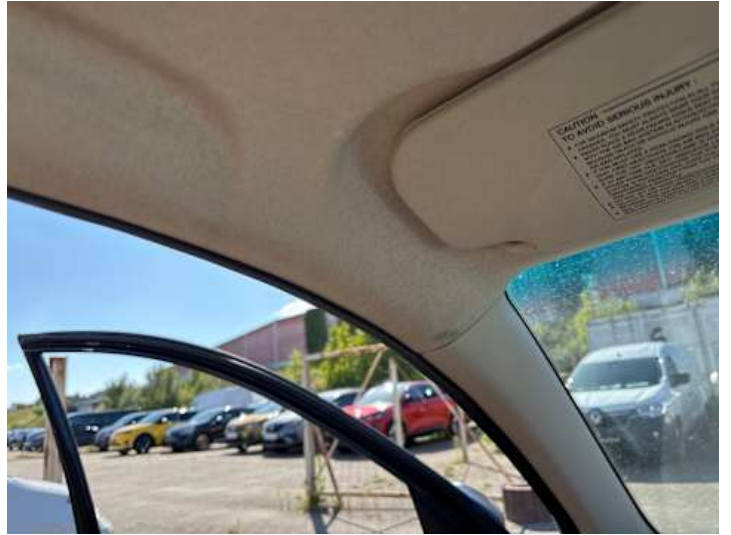
Innenraum (Verschmutzung, Verschleiß)

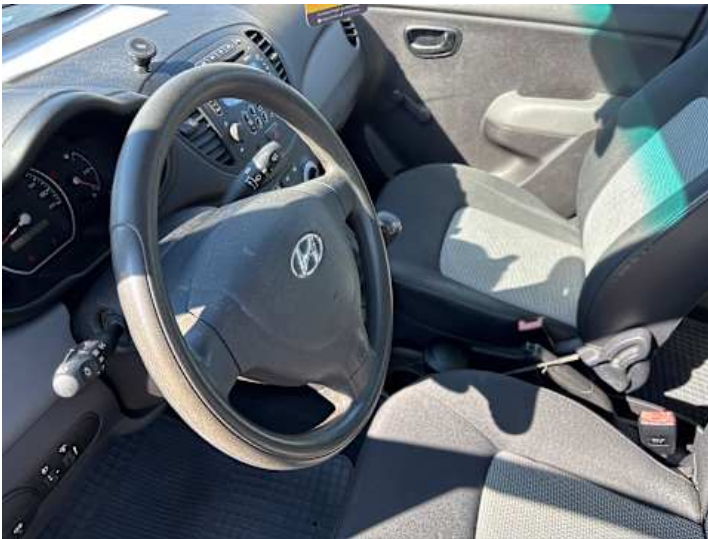
Innenraum (Verschmutzung, Verschleiß)

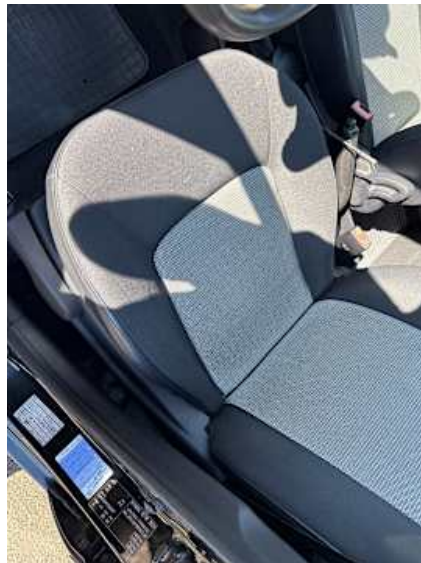
Innenraum (Verschmutzung, Verschleiß)
