## » Übersicht

TMBLJ7NU4P5041498

| <b>Modell:</b> | Karoq |

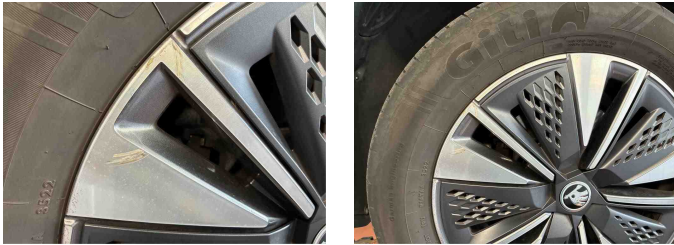
| Nr | Bauteil | Schadensbeschreibung | Reparaturempfehlung |
|---|---|---|---|
| 1 | Alufelge glanzgedreht vorne links | Kratzer | Optische Wertminderung |

1 - Alufelge glanzgedreht vorne links - Kratzer - Optische Wertminderung

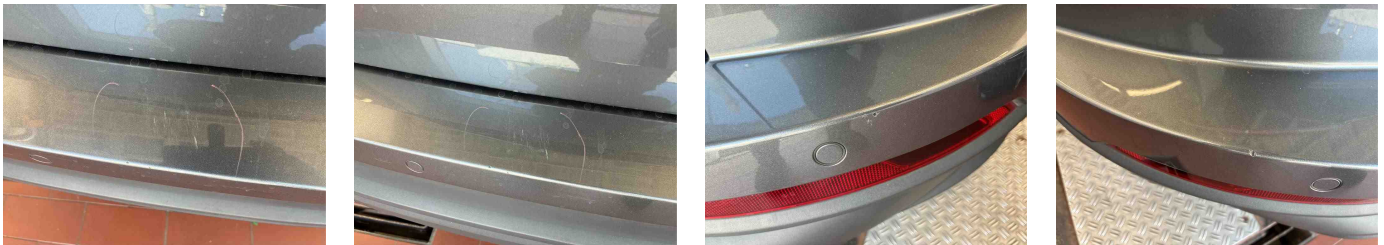
| Nr | Bauteil | Schadensbeschreibung | Reparaturempfehlung |
|---|---|---|---|
| 2 | Stoßfänger hinten | Kratzer | Smart Repair |

2 - Stoßfänger hinten - Kratzer - Smart Repair

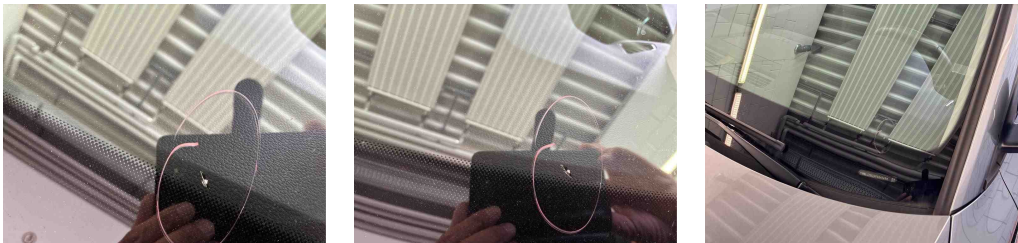
| Nr | Bauteil | Schadensbeschreibung | Reparaturempfehlung |
|---|---|---|---|
| 3 | Windschutzscheibe | Steinschlag | Glasreparatur |

3 - Windschutzscheibe - Steinschlag - Glasreparatur

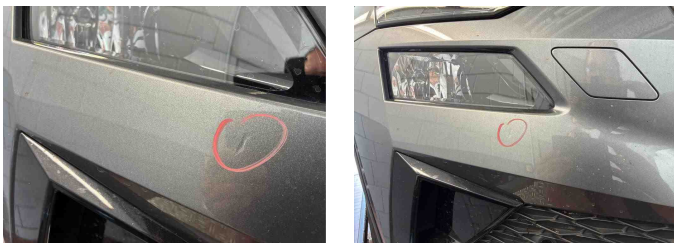
| Nr | Bauteil | Schadensbeschreibung | Reparaturempfehlung |
|---|---|---|---|
| 1 | Stoßfänger vorne | Kratzer | Akzeptabel (Gebrauchsspur) |

1 - Stoßfänger vorne - Kratzer - Akzeptabel (Gebrauchsspur)
