## Mercedes-Benz C 200 CDI BlueEfficiency

EZ 11/2011 | Kombi | Diesel | Schaltgetriebe | 290.693km  
Besteuerung: Regelbesteuert (Deutschland)  
Fahrzeugstandort: 76\*\*\*  
Fahrzeug aufgenommen am: 10.08.2026

### Fahrzeugdaten

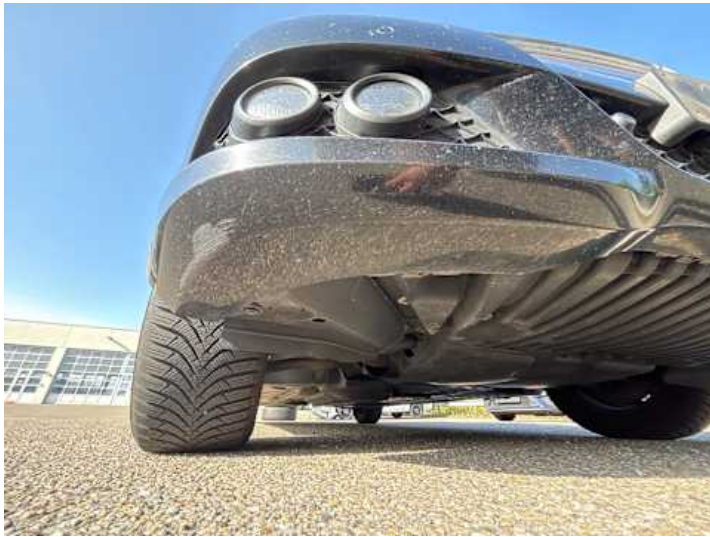
Stoßstange vorne (Kratzer)

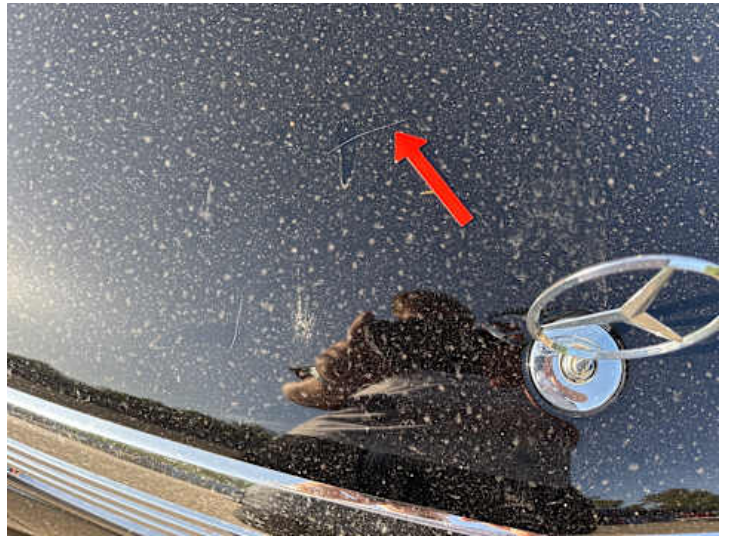
Motorhaube (Kratzer)

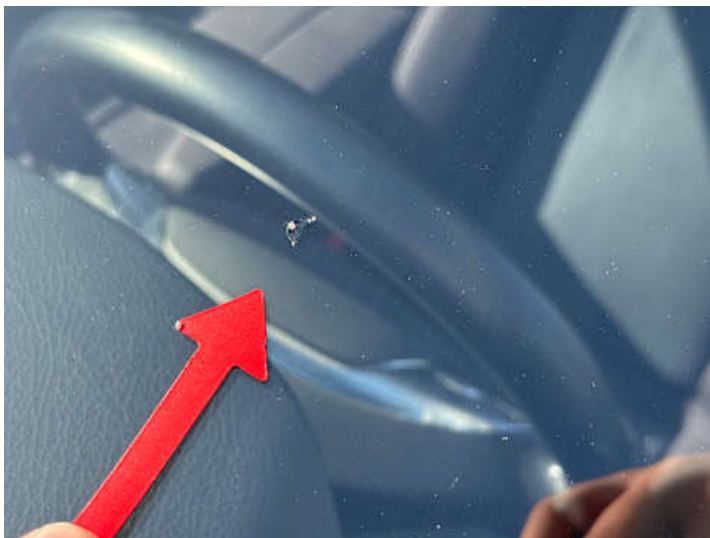
Windschutzscheibe (Riss/Bruch, Steinschlag)

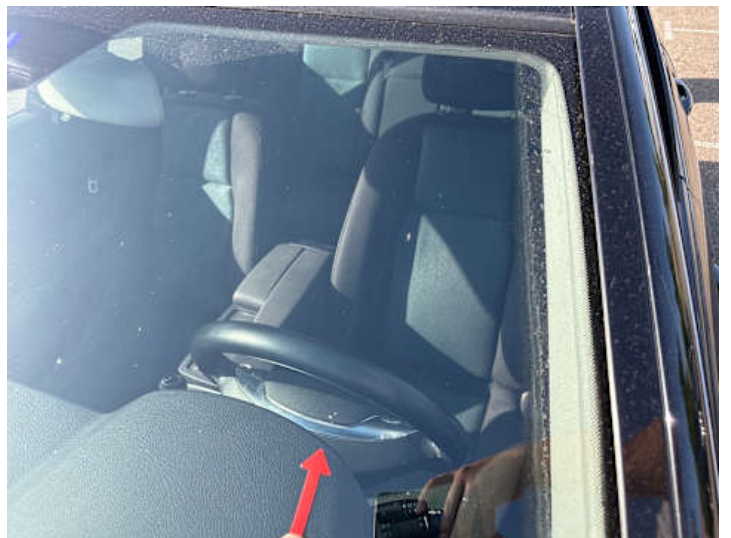
Windschutzscheibe (Riss/Bruch, Steinschlag)

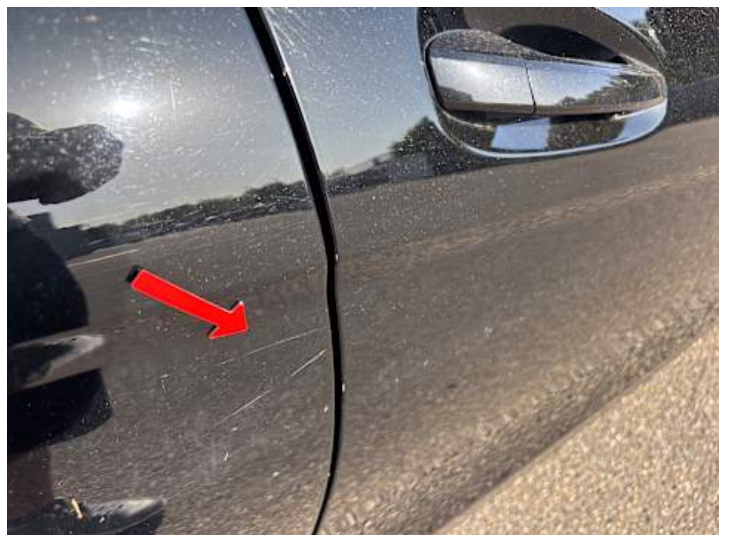
Türe hinten rechts (Kratzer)

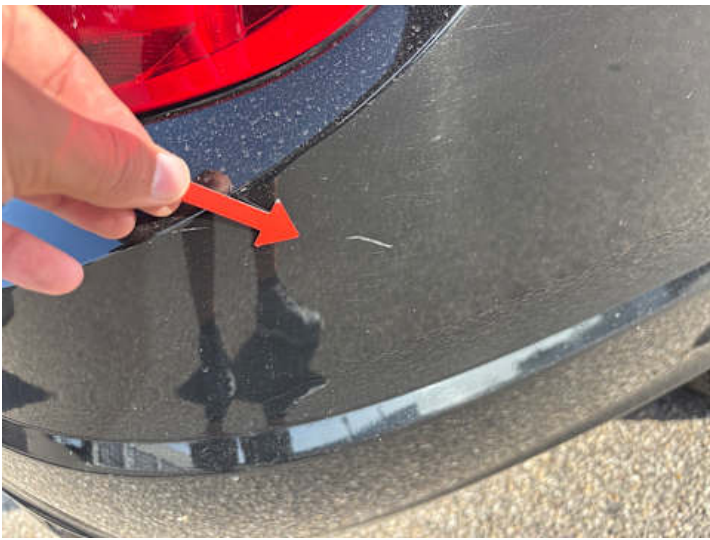
Stoßstange hinten (Kratzer)

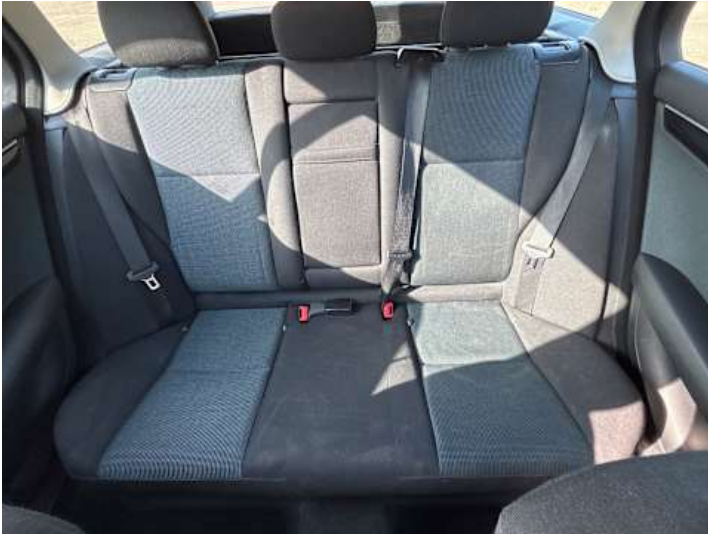
Innenraum (Verschmutzung, Verschleiß)

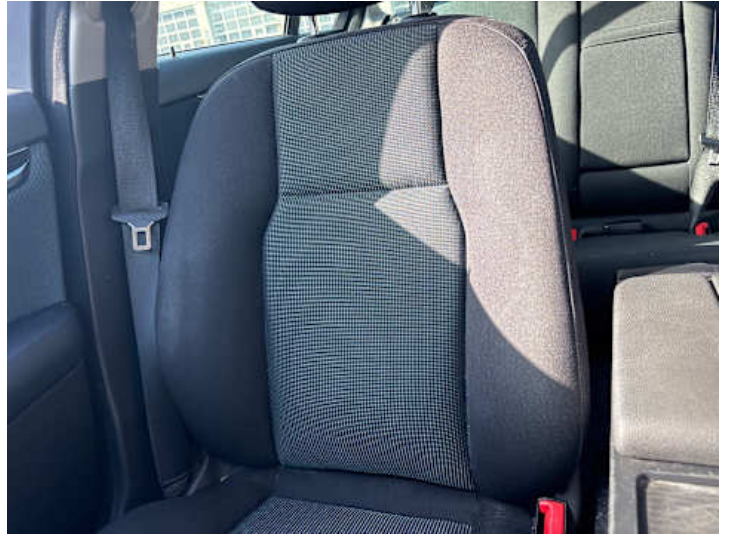
Innenraum (Verschmutzung, Verschleiß)

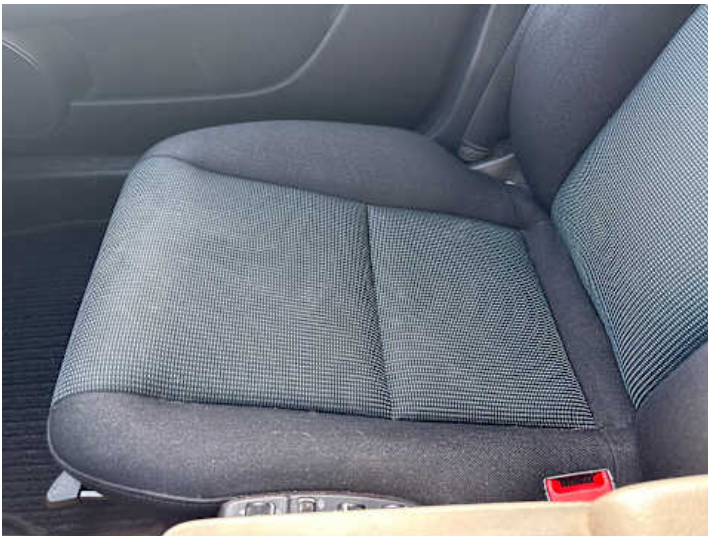
Innenraum (Verschmutzung, Verschleiß)

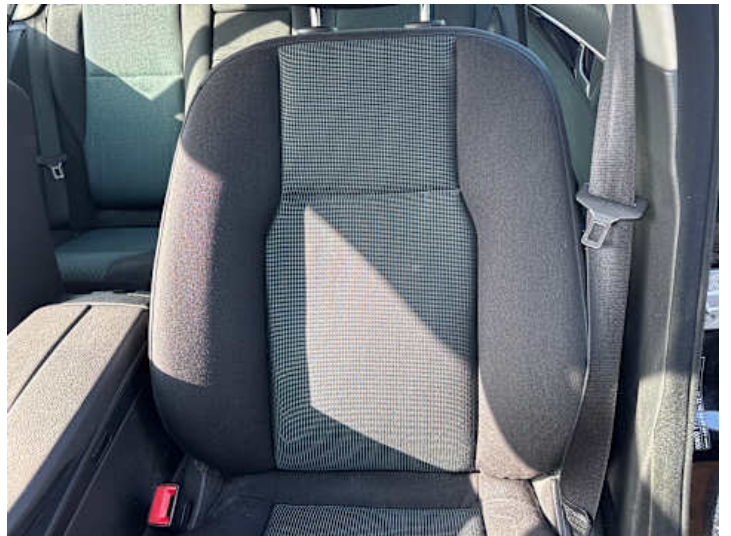
Innenraum (Verschmutzung, Verschleiß)

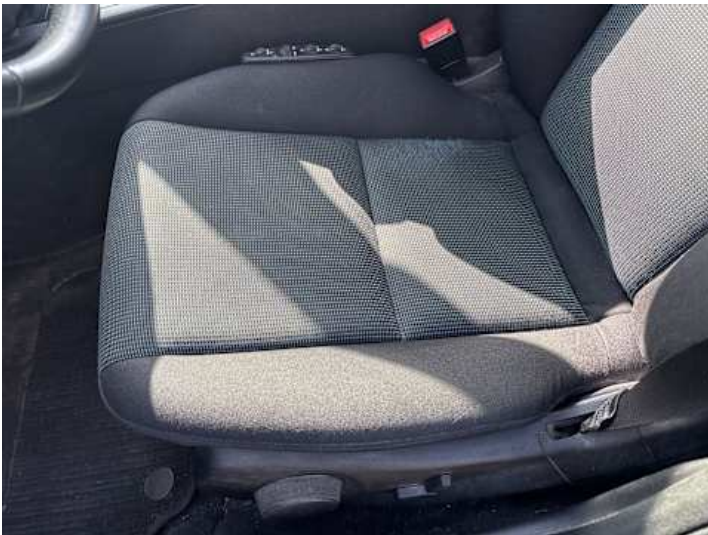
Innenraum (Verschmutzung, Verschleiß)
