### BMW 23 d xDrive

EZ 11/2011 | Geländewagen | Diesel | Automatikgetriebe | 224.289km  
Besteuerung: Differenzbesteuert (§25a UStG)  
Fahrzeugstandort: 67\*\*\*  
Fahrzeug aufgenommen am: 05.08.2026

# Hinweise zum Zustandsbericht

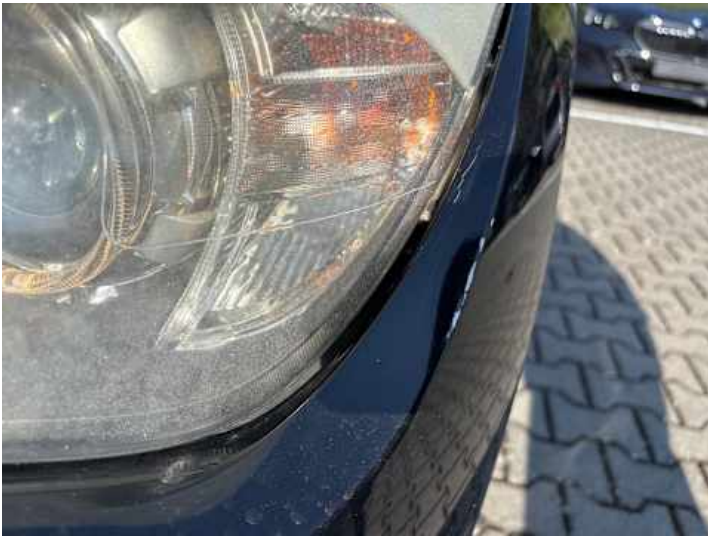
Stoßstange vorne (Riss/Bruch)

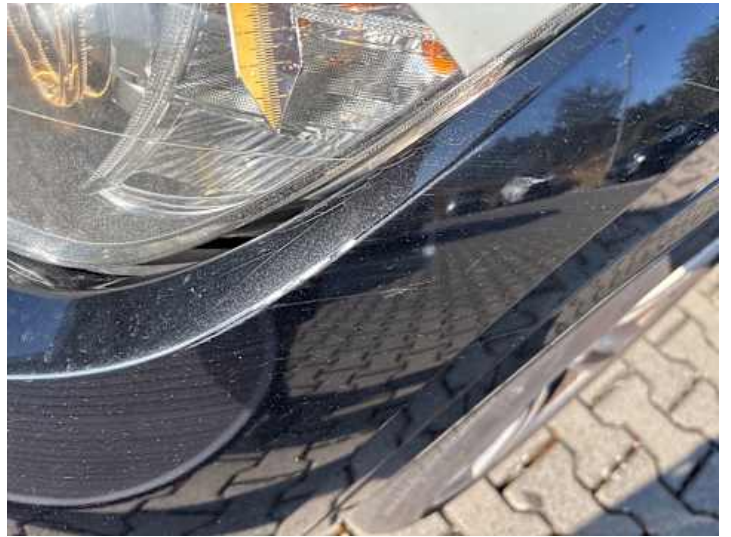
Stoßstange vorne (Riss/Bruch)

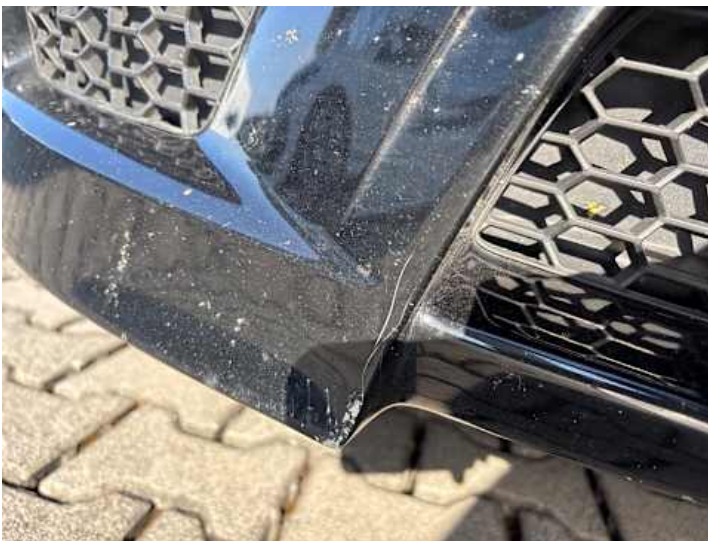
Stoßstange vorne (Riss/Bruch)

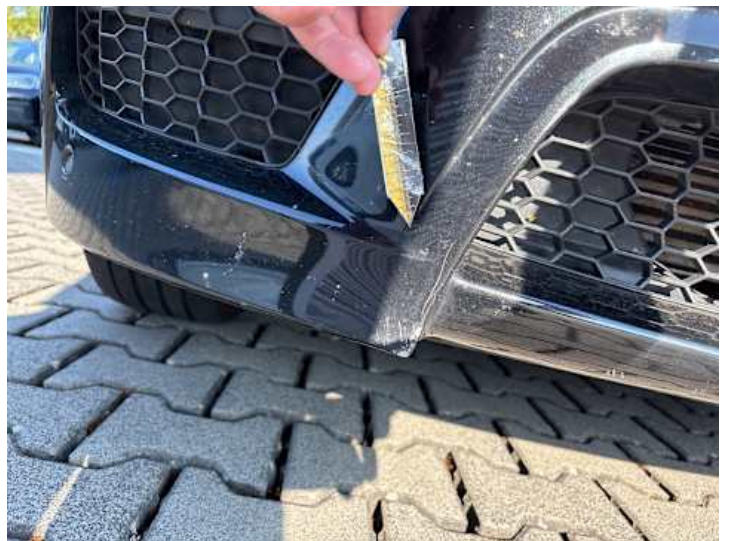
Stoßstange vorne (Riss/Bruch)

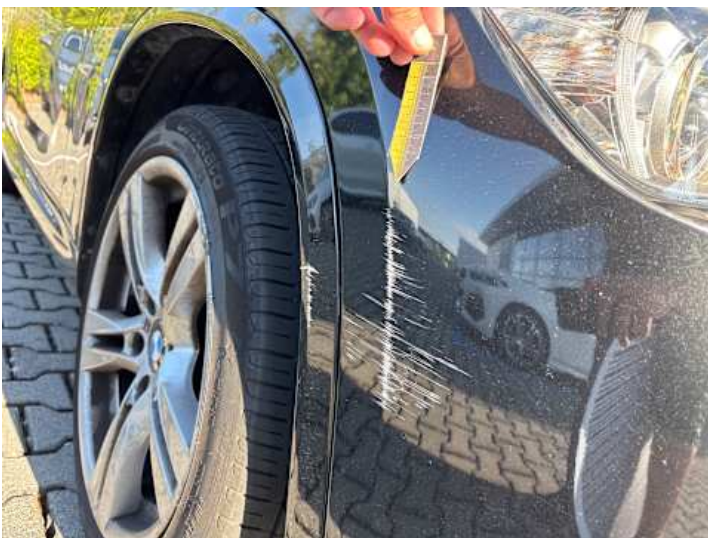
Stoßstange vorne (Lackschaden)

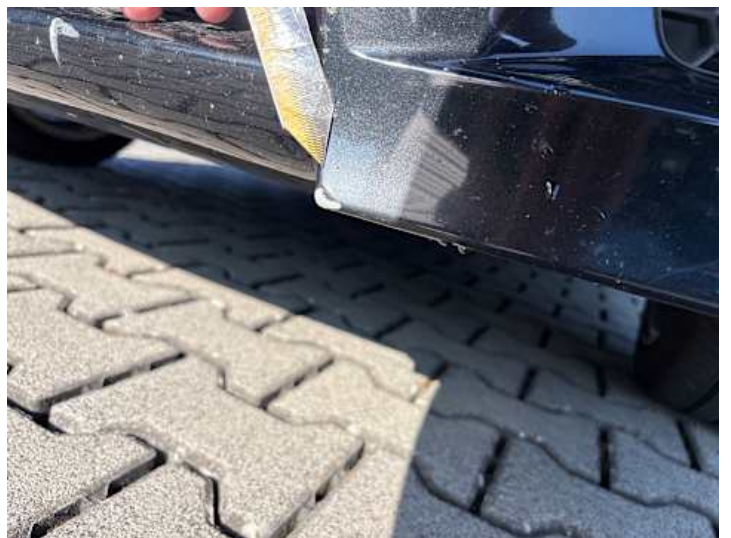
Stoßstange vorne (Lackschaden)

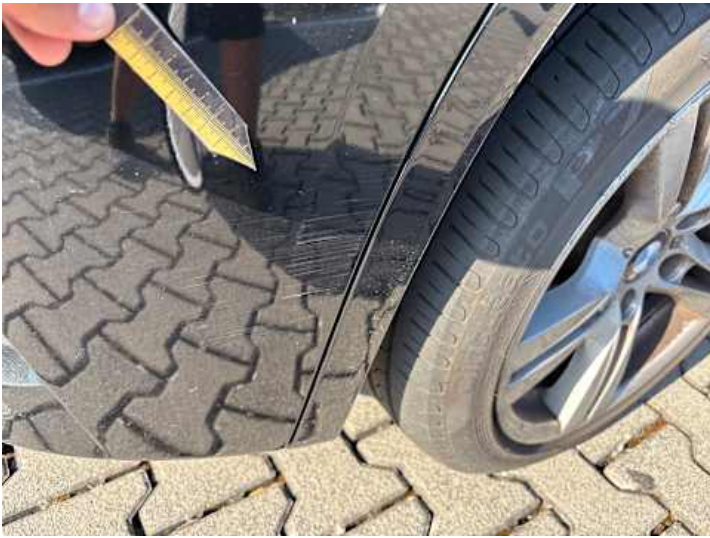
Stoßstange vorne (Lackschaden)

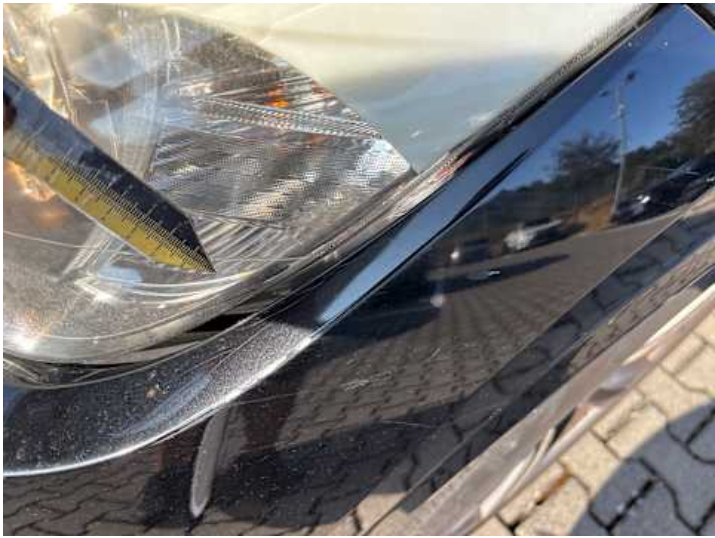
Stoßstange vorne (Lackschaden)

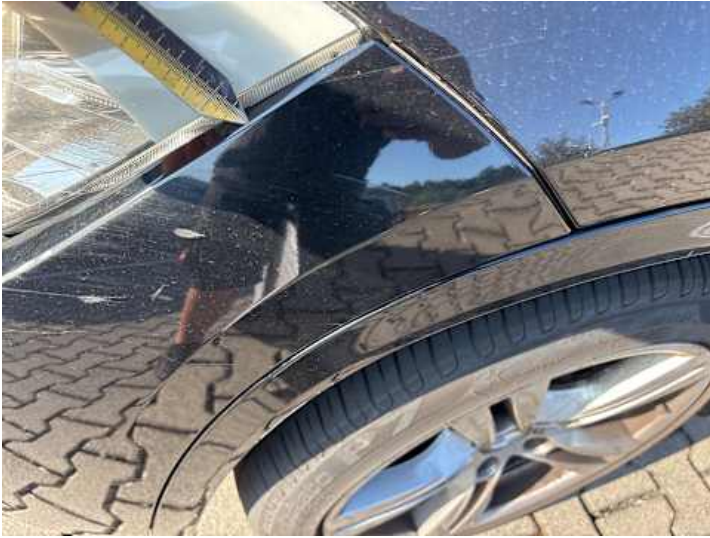
Stoßstange vorne (Lackschaden)

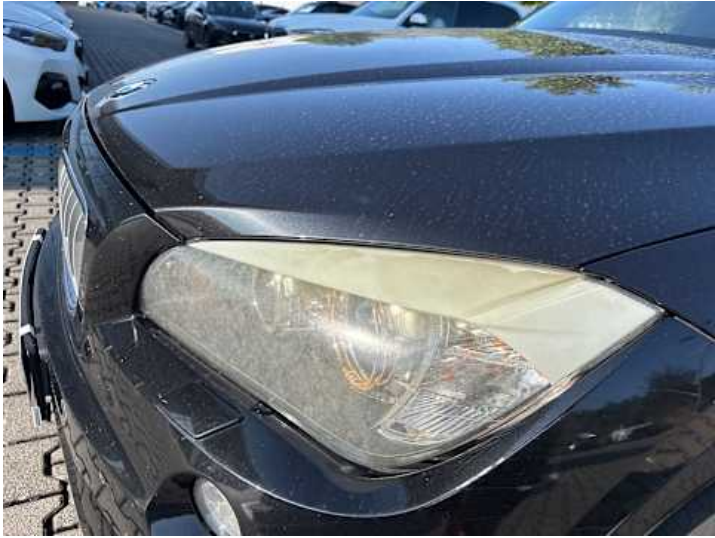
Scheinwerfer (links) (Blind)

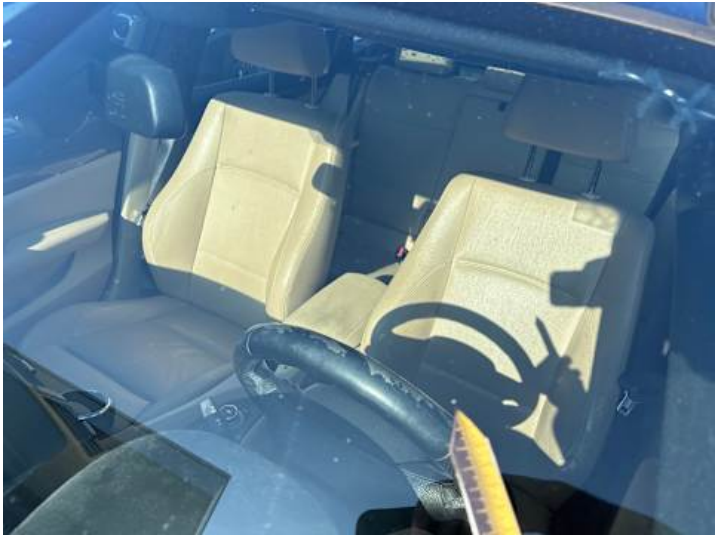
Windschutzscheibe (Steinschlag)

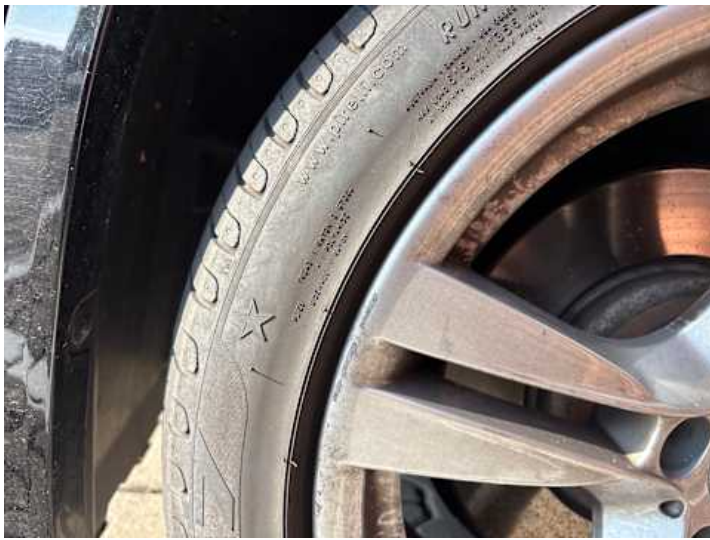
Rad (Kerben, Kratzer)

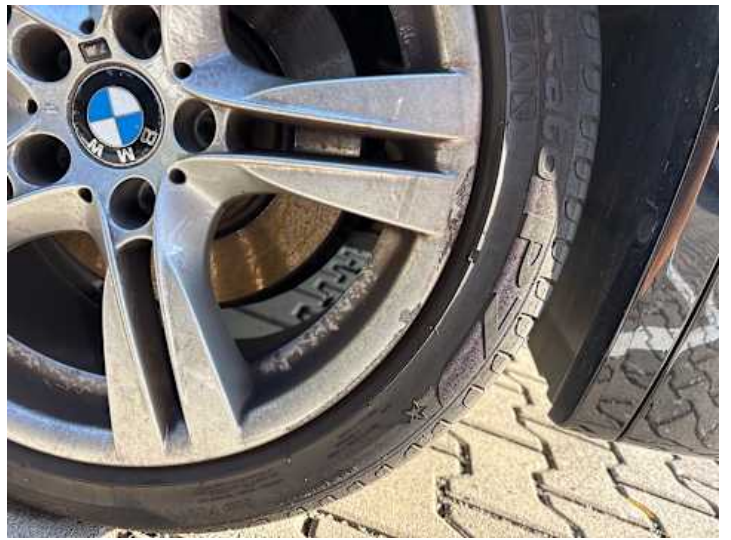
Rad (Kerben, Kratzer)

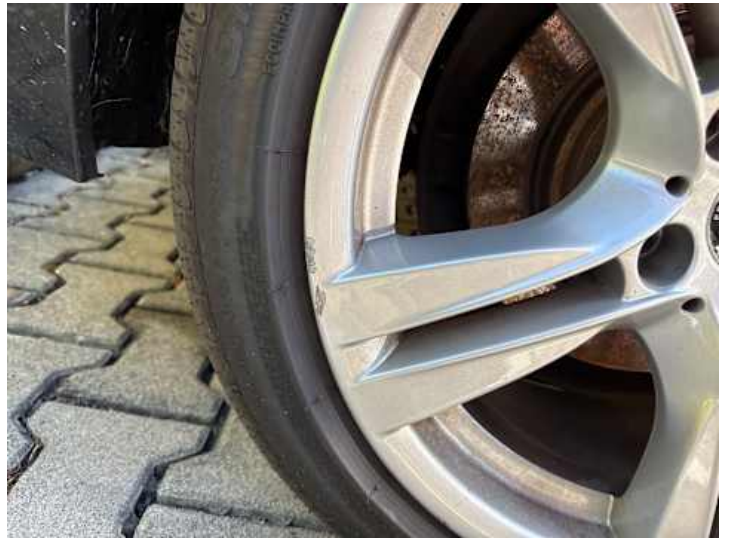
Rad (Kerben, Kratzer)

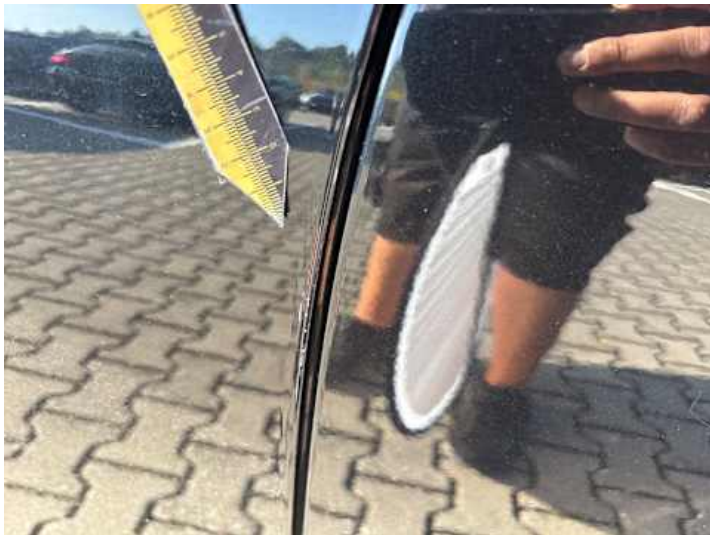
| Fahrzeugteil | Lackschichtdicke (in µm) | Fahrzeugteil | Lackschichtdicke (in µm) |
|---|---|---|---|
| Fahrertür | 175 | Beifahrertür | 155 |

Fahrtür (Lackschaden)

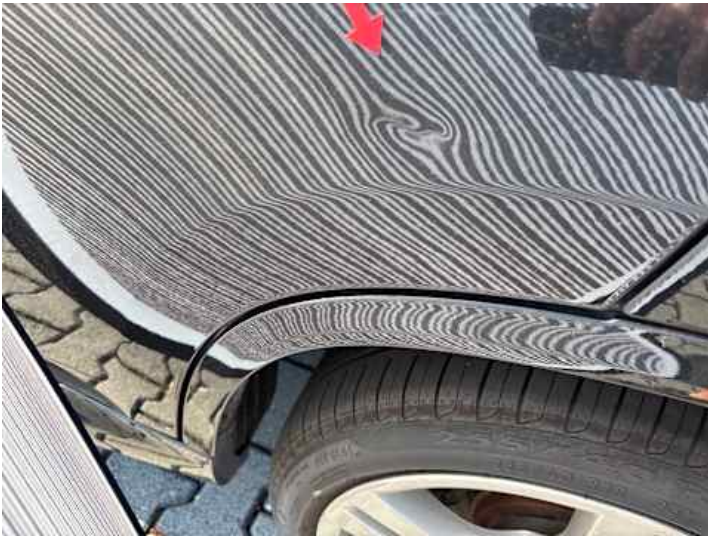
| Fahrzeugteil | Lackschichtdicke (in µm) | Fahrzeugteil | Lackschichtdicke (in µm) |
|---|---|---|---|
| Türe hinten links | 230 | Türe hinten rechts | 160 |

Türe hinten links (Delle)

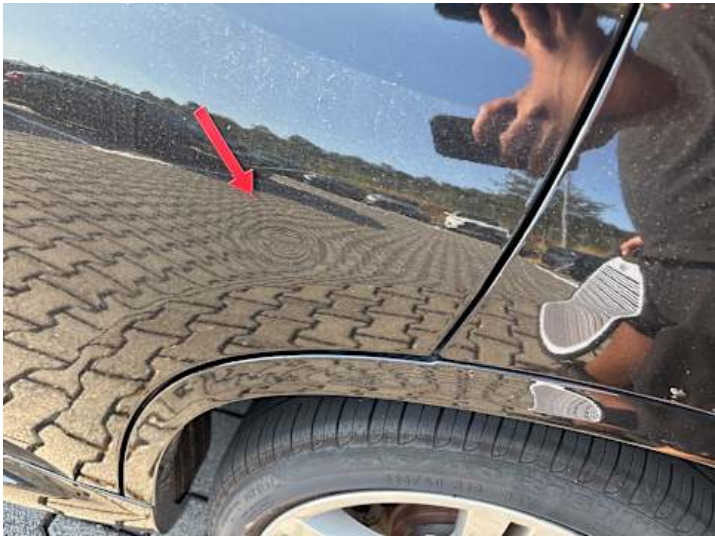
Türe hinten links (Delle)

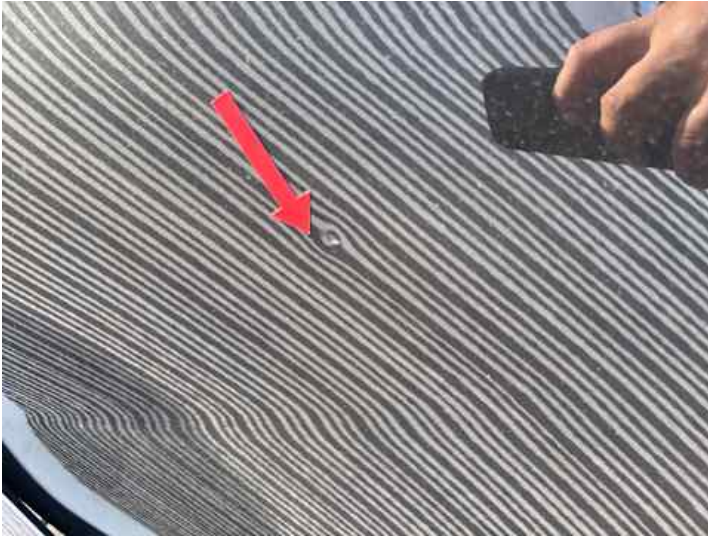
Türe hinten links (Delle, Lackschaden)

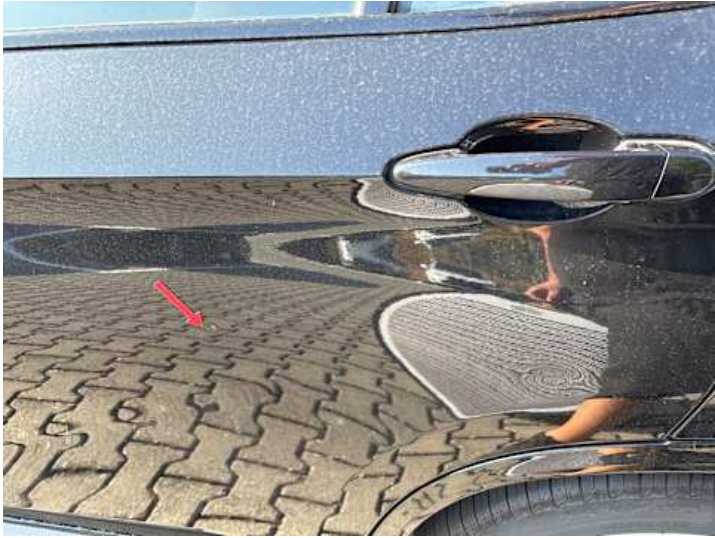
Türe hinten links (Delle, Lackschaden)

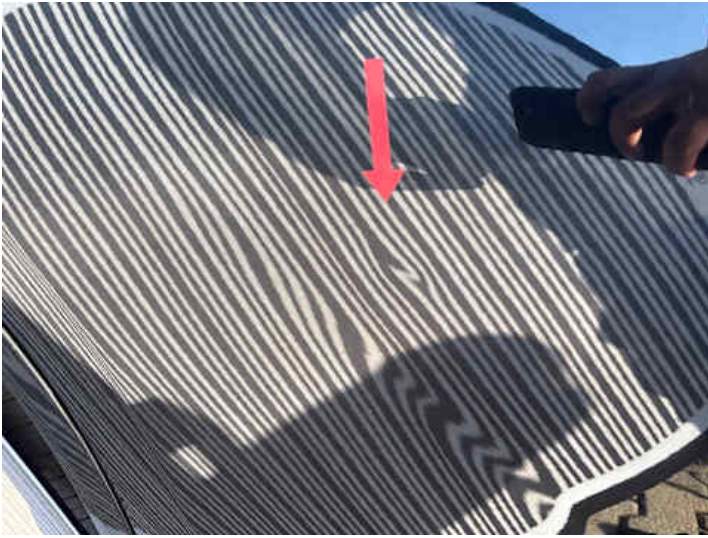
Türe hinten rechts (Delle)

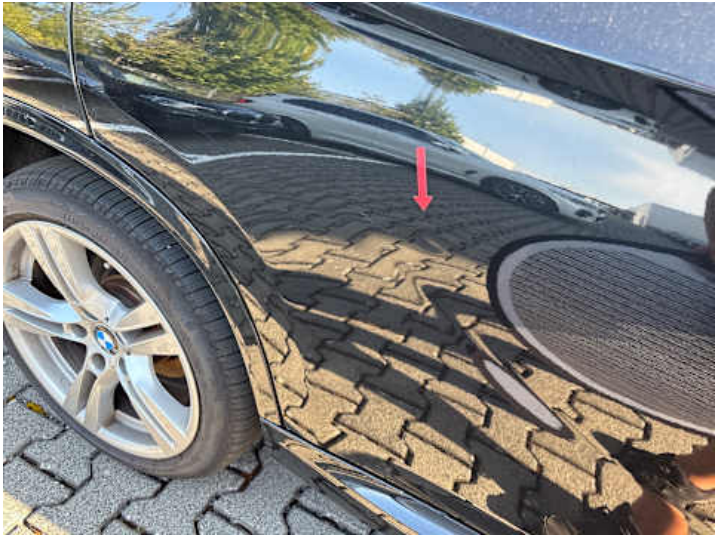
Türe hinten rechts (Delle)

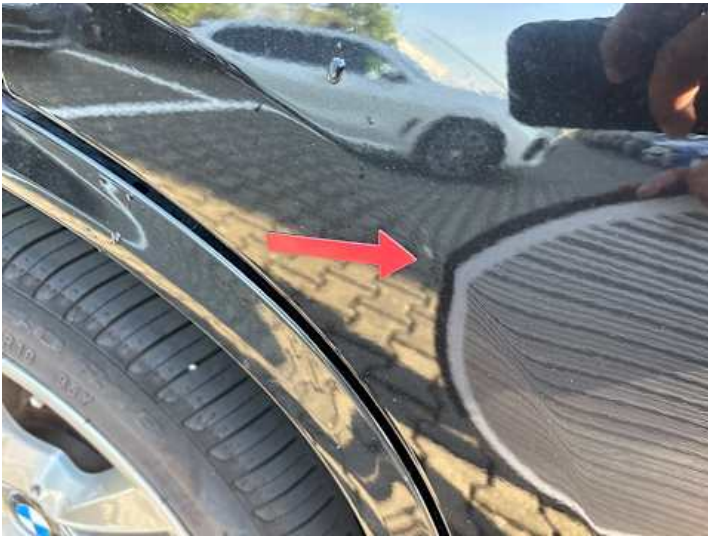
Türe hinten rechts (Lackschaden, Kratzer)

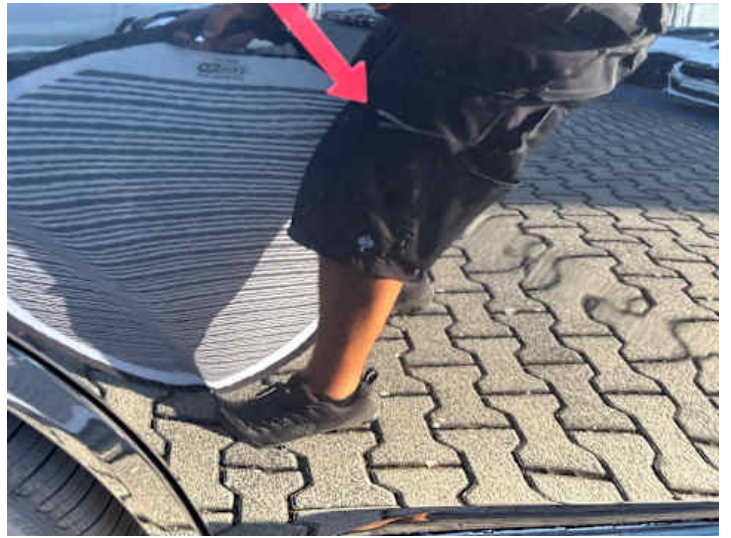
Türe hinten rechts (Lackschaden, Kratzer)

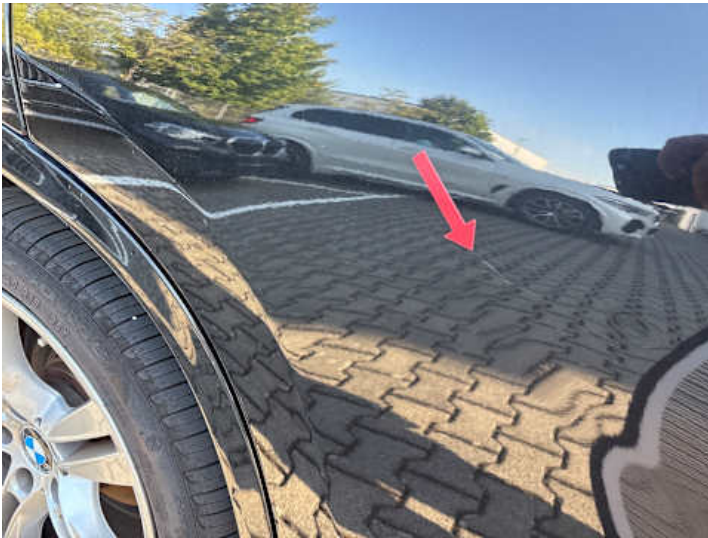
Türe hinten rechts (Lackschaden, Kratzer)

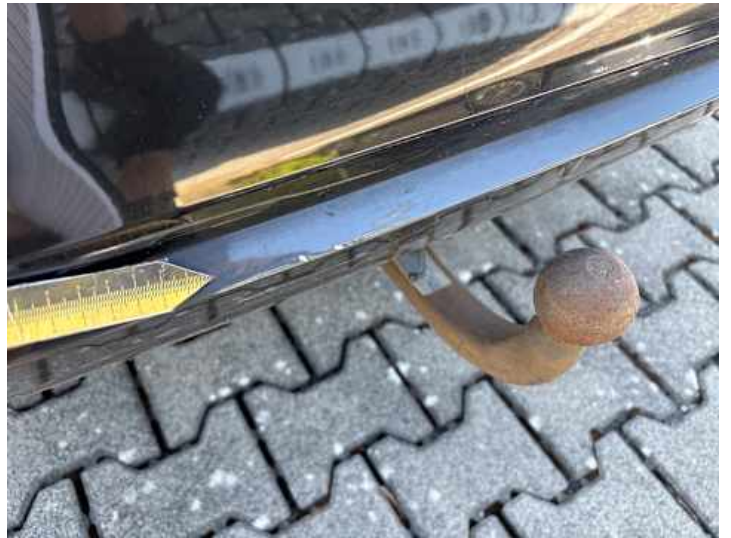
Stoßstange hinten (Lackschaden, Kratzer)

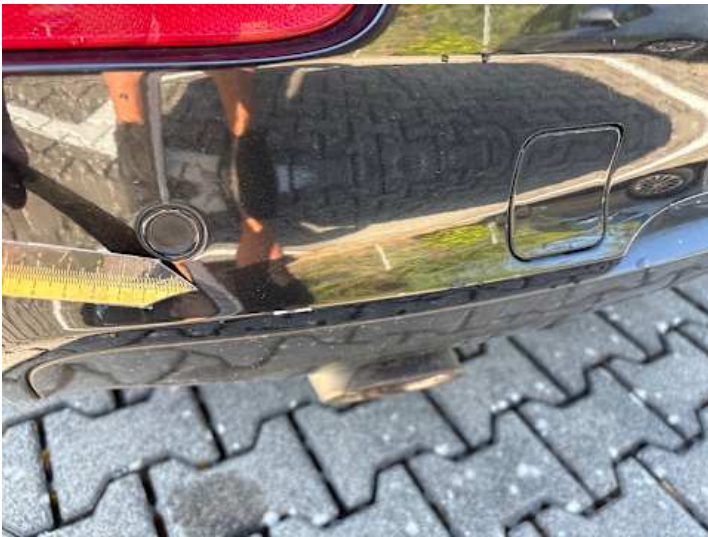
Stoßstange hinten (Lackschaden, Kratzer)

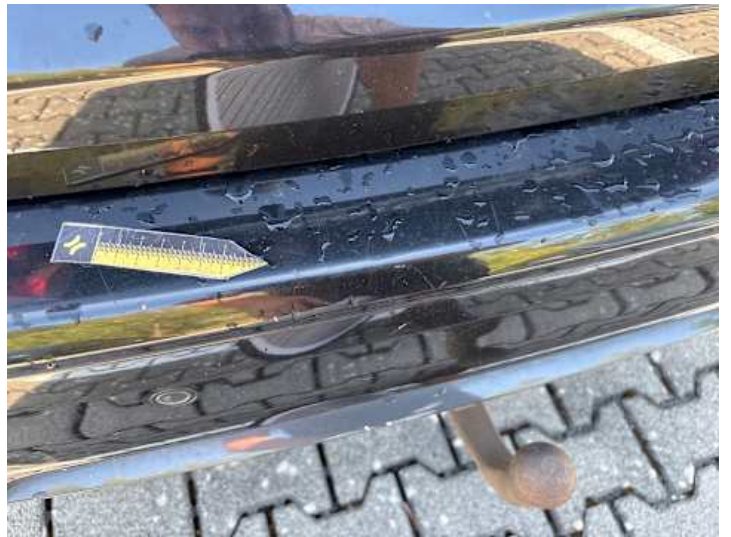
Stoßstange hinten (Lackschaden, Kratzer)

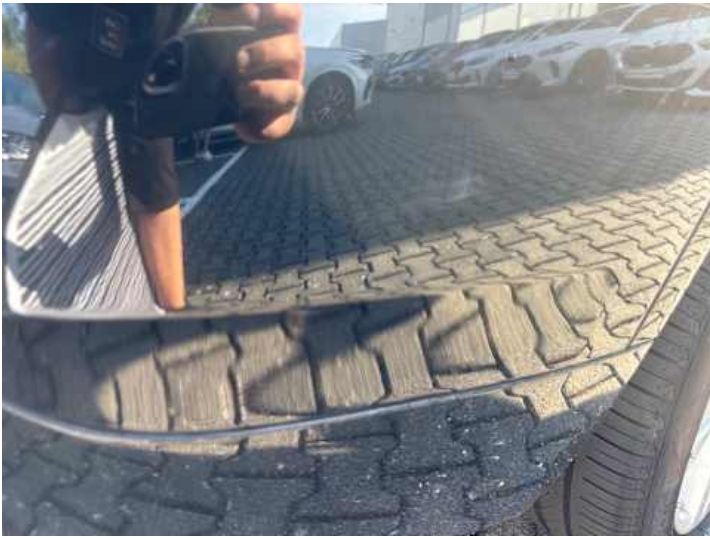
Stoßstange hinten (Lackschaden, Kratzer)

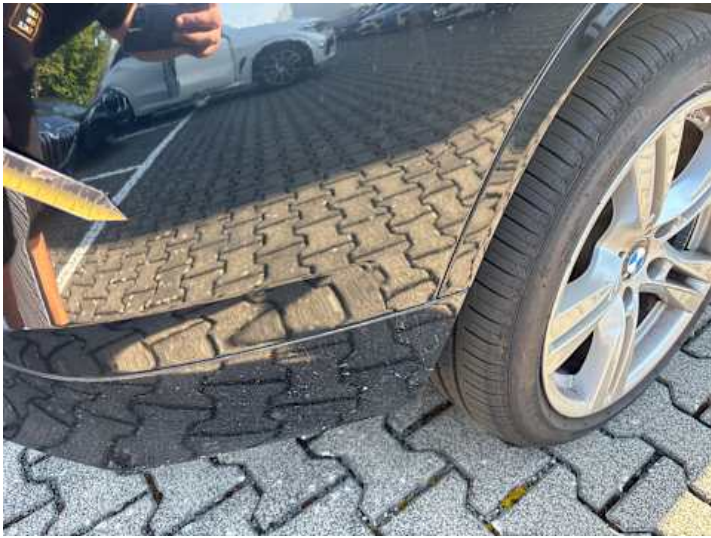
Stoßstange hinten (Lackschaden, Kratzer)

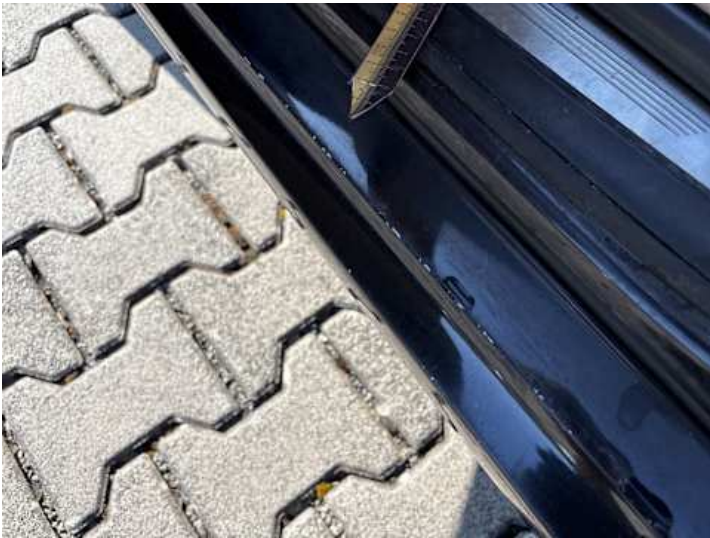
Schweller links (Lackschaden)

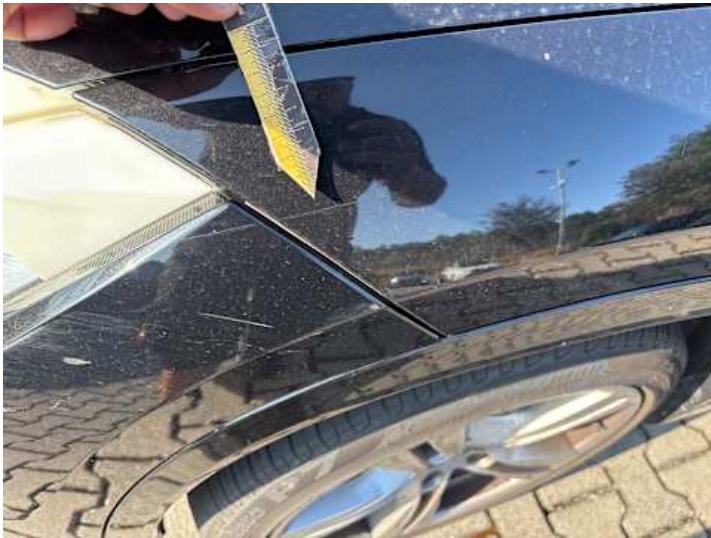
Kotflügel vorne links (Kratzer)

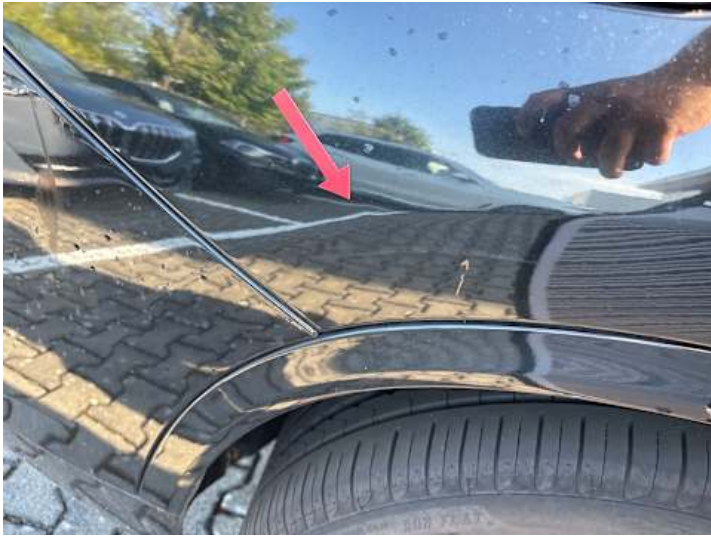
| Fahrzeugteil | Lackschichtdicke (in µm) | Fahrzeugteil | Lackschichtdicke (in µm) |
|---|---|---|---|
| Seitenteil hinten links | 405 | Seitenteil hinten rechts | 385 |

Seitenteil hinten rechts (Delle)

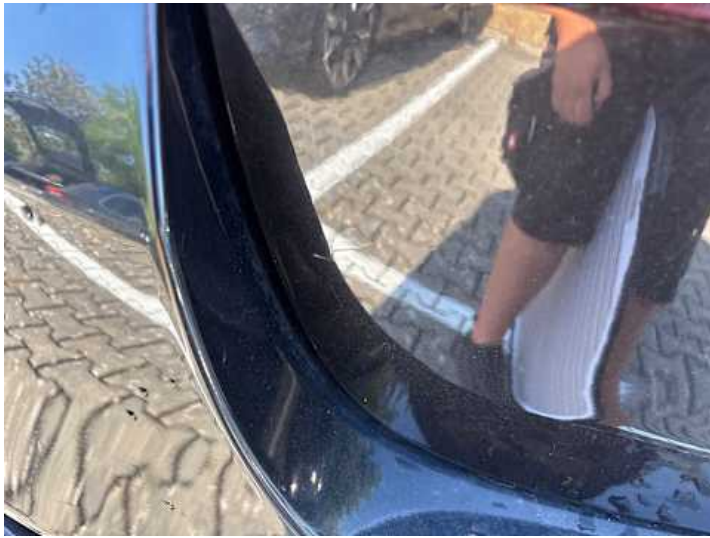
Heckklappe (Lackschaden)

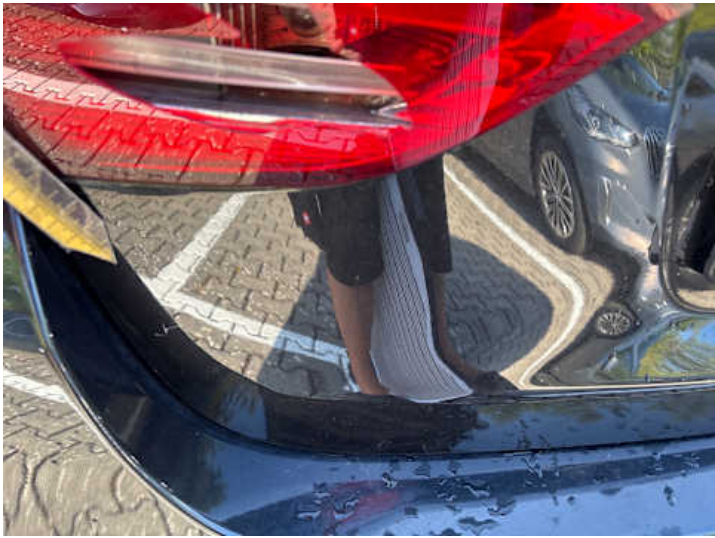
Heckklappe (Lackschaden)

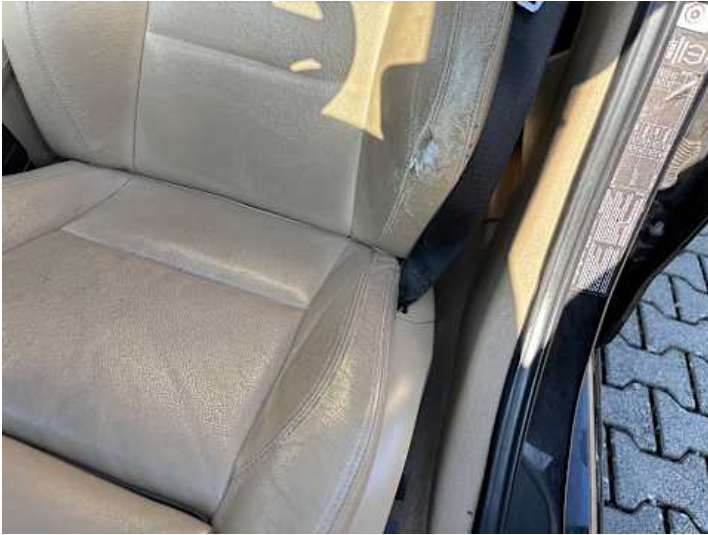
Innenraum (Verschleiß, Riss/Bruch)

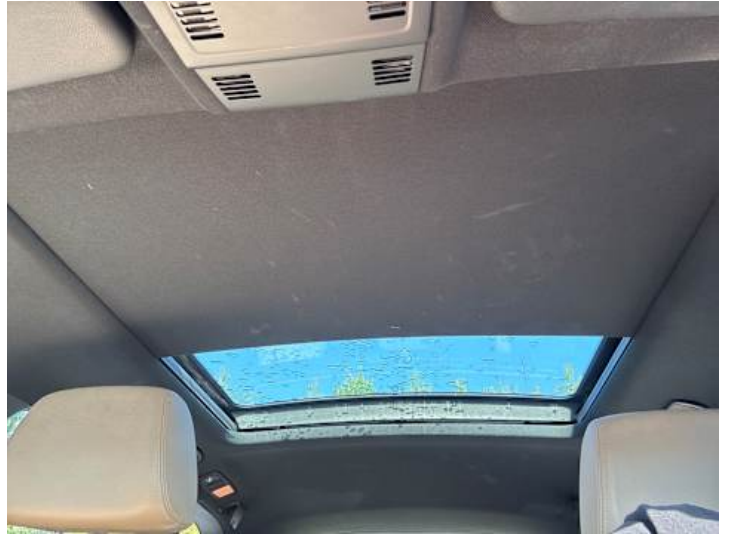
Innenraum (Diverse Schäden, Riss/Bruch, Anderer Schaden):  
Schiebedach/Verdunkelung defekt

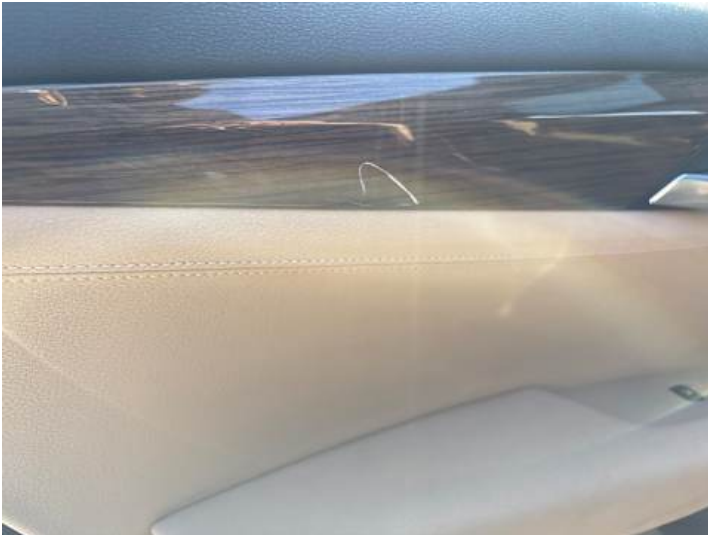
Innenraum (Verschleiß, Kratzer)

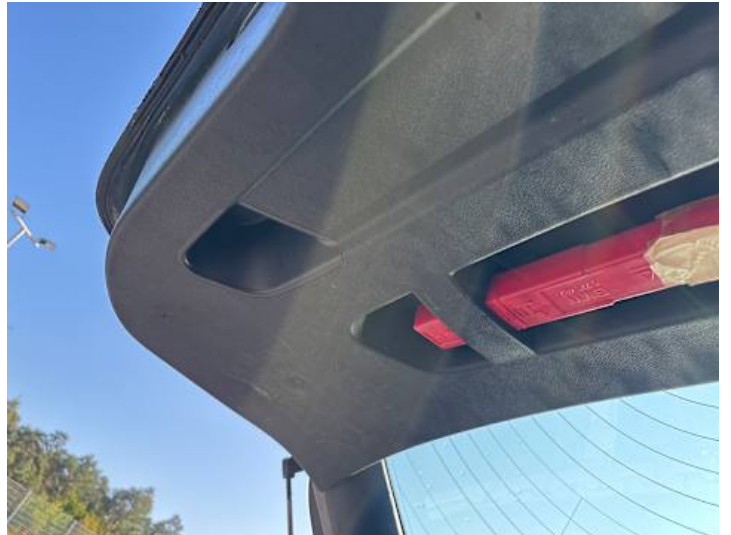
Innenraum (Verschleiß, Kratzer)

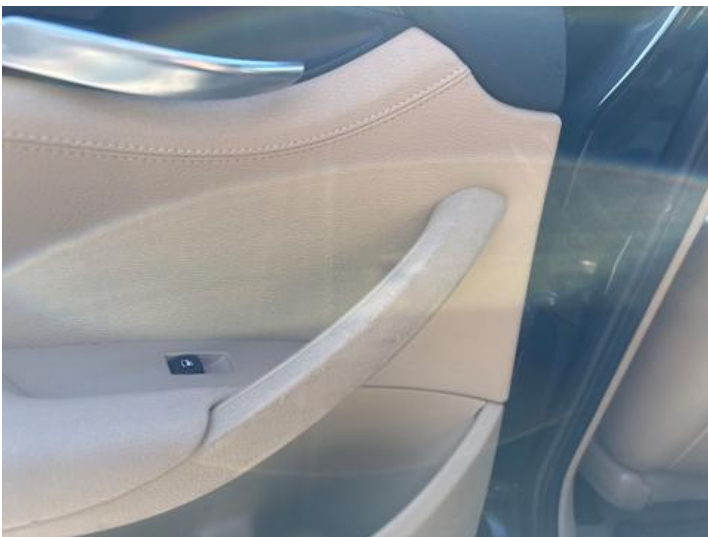
Innenraum (Verschleiß, Diverse Schäden, Verschmutzung)

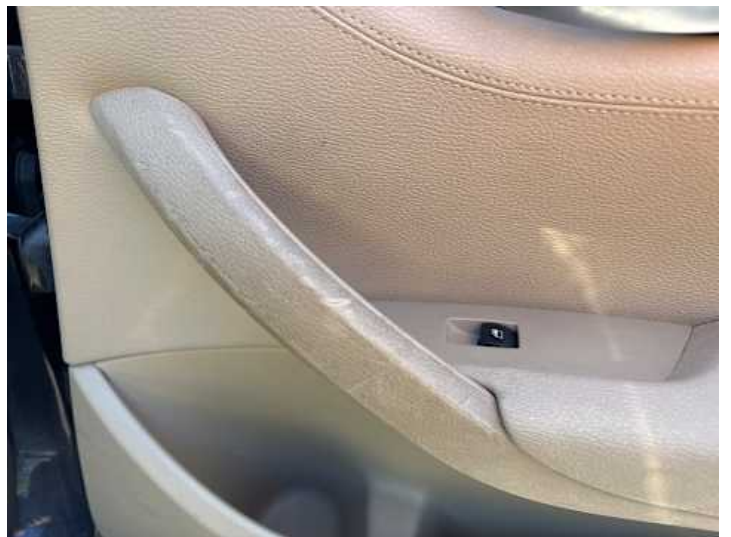
Innenraum (Verschleiß, Diverse Schäden, Verschmutzung)

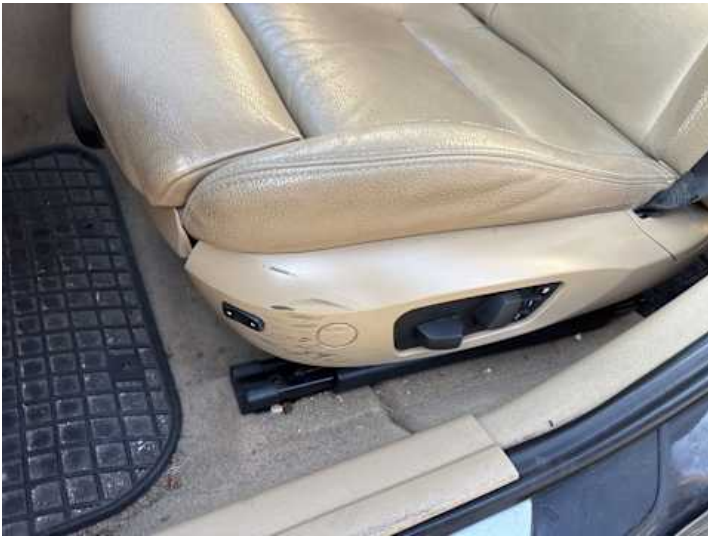
Innenraum (Verschleiß, Diverse Schäden, Verschmutzung)

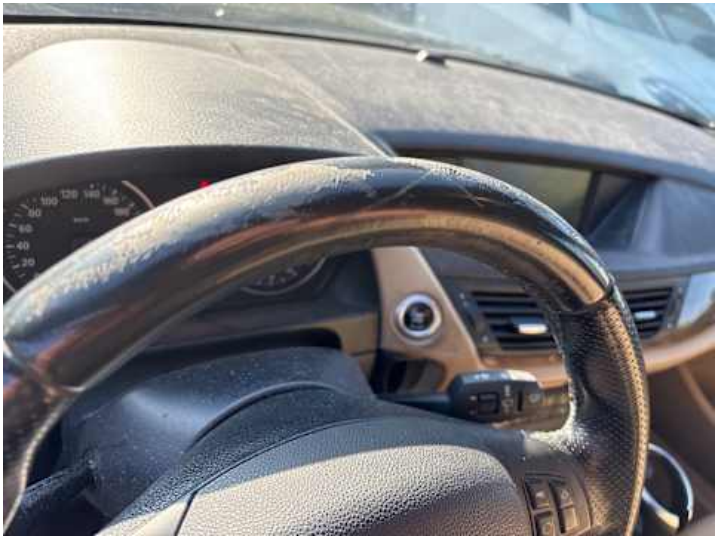
Innenraum (Verschleiß, Diverse Schäden, Verschmutzung)

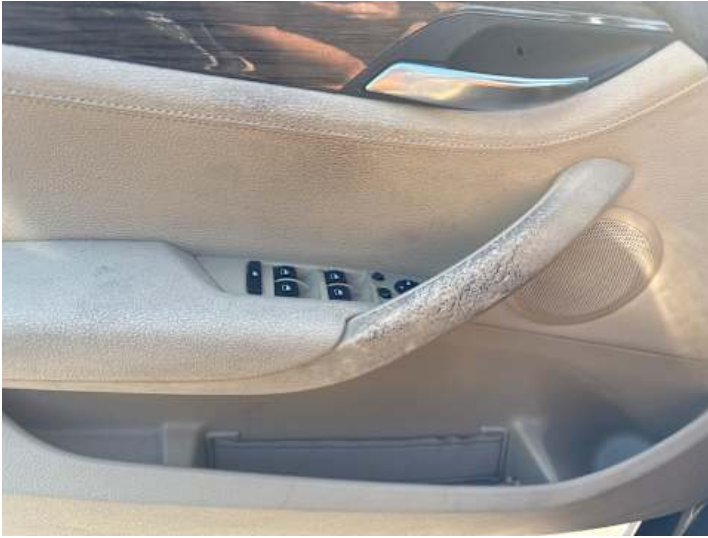
Innenraum (Verschleiß, Diverse Schäden, Verschmutzung)

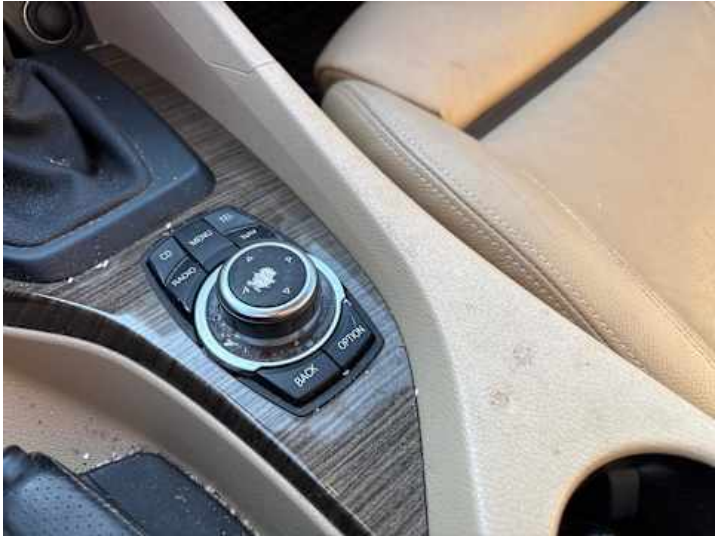
Innenraum (Verschleiß, Diverse Schäden, Verschmutzung)

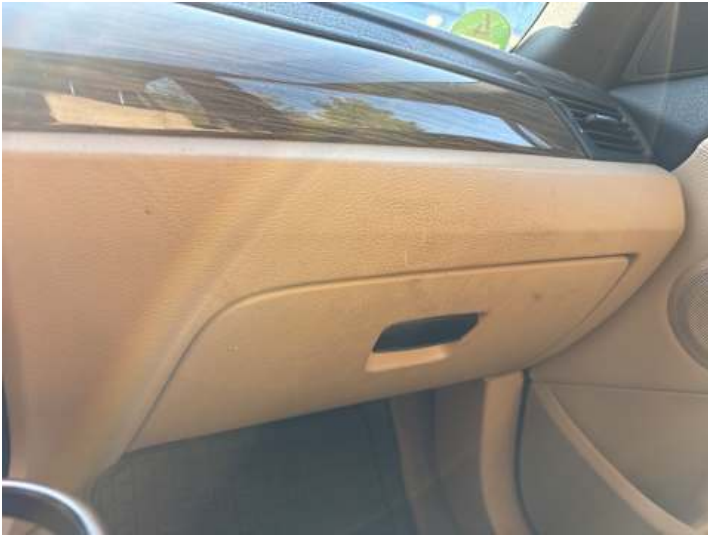
Innenraum (Verschleiß, Diverse Schäden, Verschmutzung)

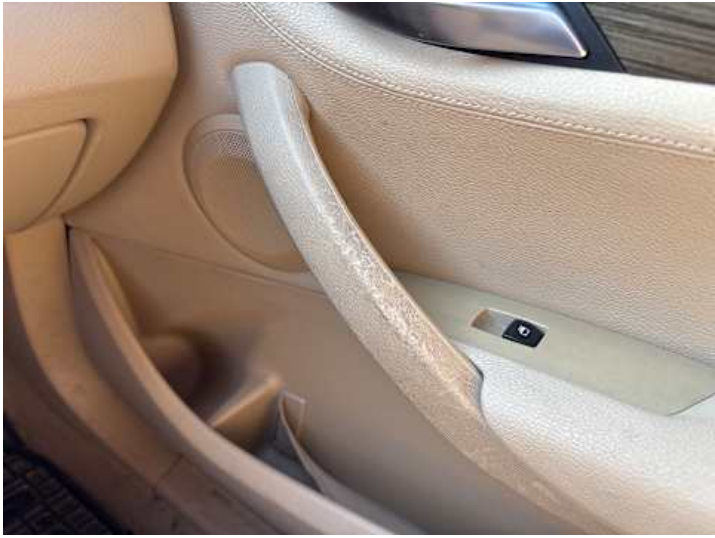
Innenraum (Verschleiß, Diverse Schäden, Verschmutzung)
