## Hyundai i30 Style

EZ 03/2015 | Limousine | Benzin | Automatikgetriebe | 114.436km

Fahrzeug aufgenommen am: 10.08.2026

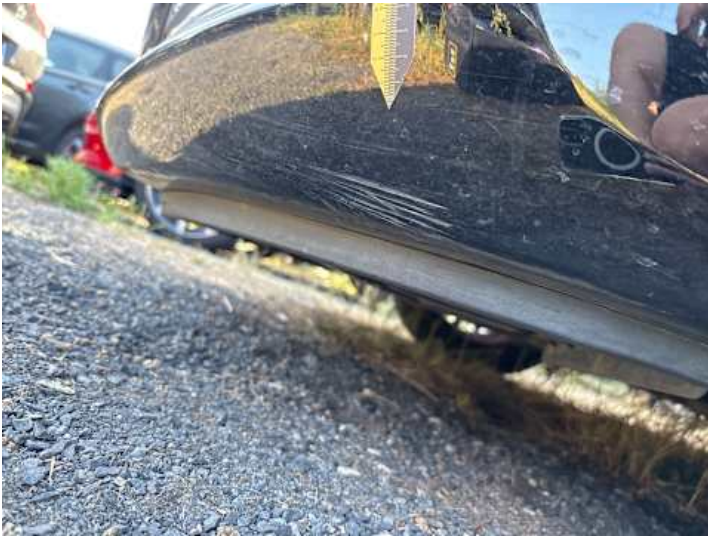
Stoßstange vorne (Lackschaden)

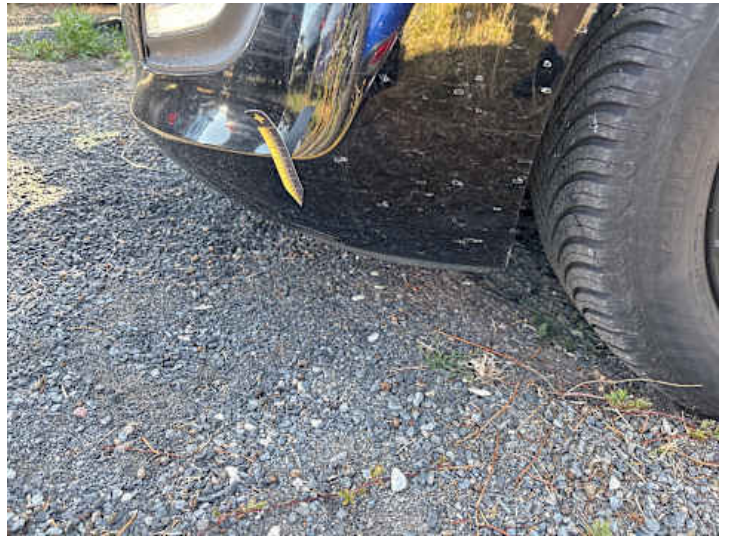
Stoßstange vorne (Lackschaden)

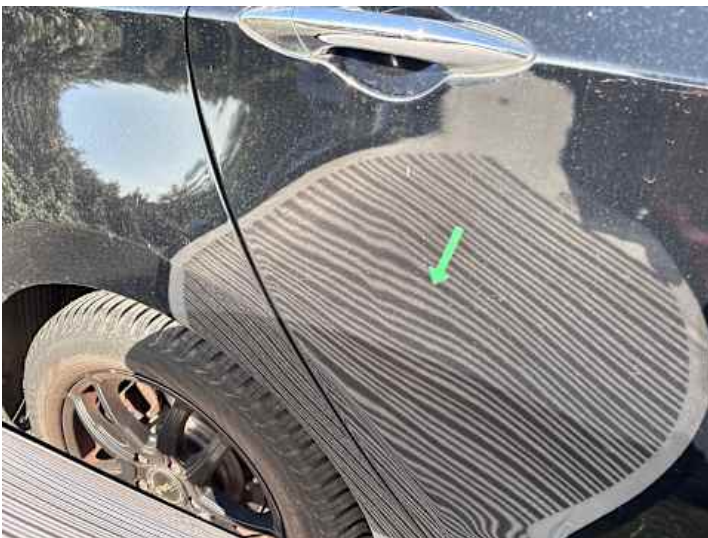
| Fahrzeugteil | Lackschichtdicke (in µm) | Fahrzeugteil | Lackschichtdicke (in µm) |
|---|---|---|---|
| Türe hinten links | 100 | Türe hinten rechts | 270 |

Türe hinten rechts (Unsachgemäß instand gesetzt)

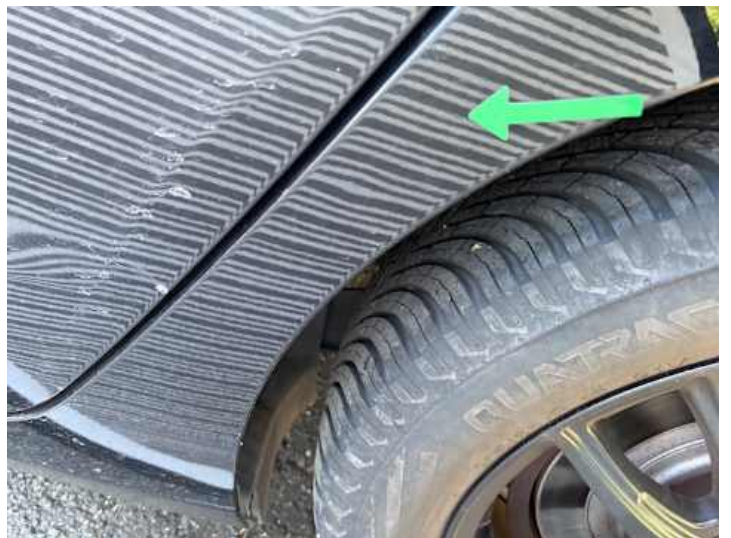
Seitenteil hinten links (Delle)

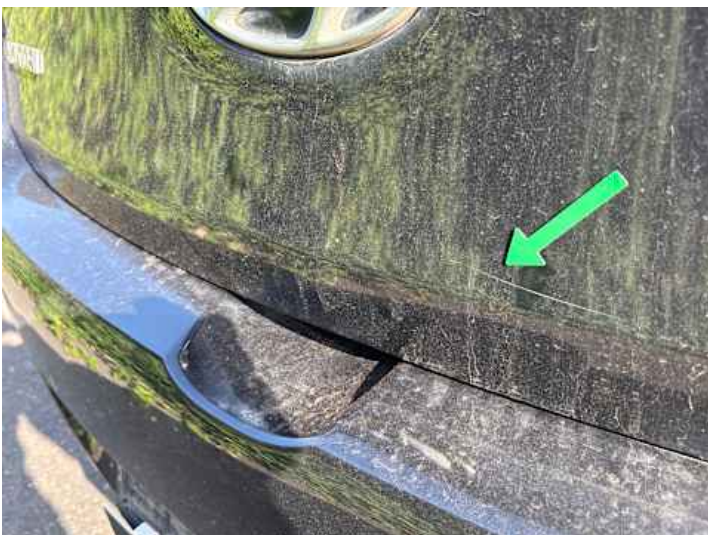
Heckklappe (Kratzer)

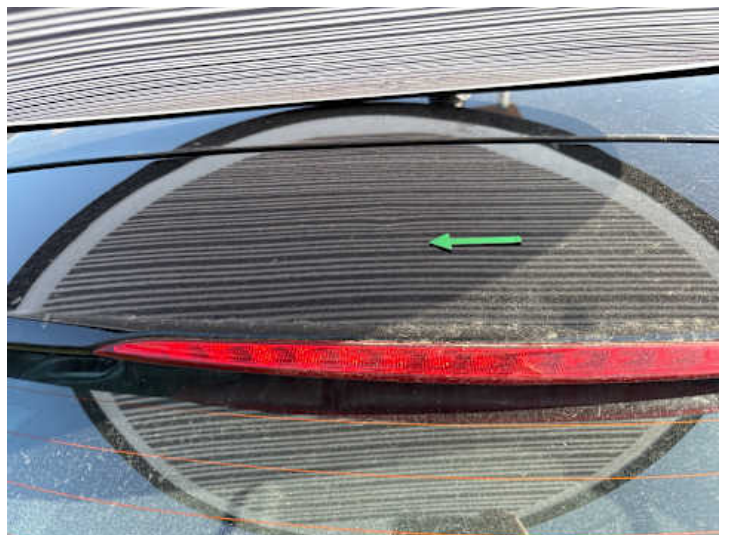
Heckklappe (Delle)

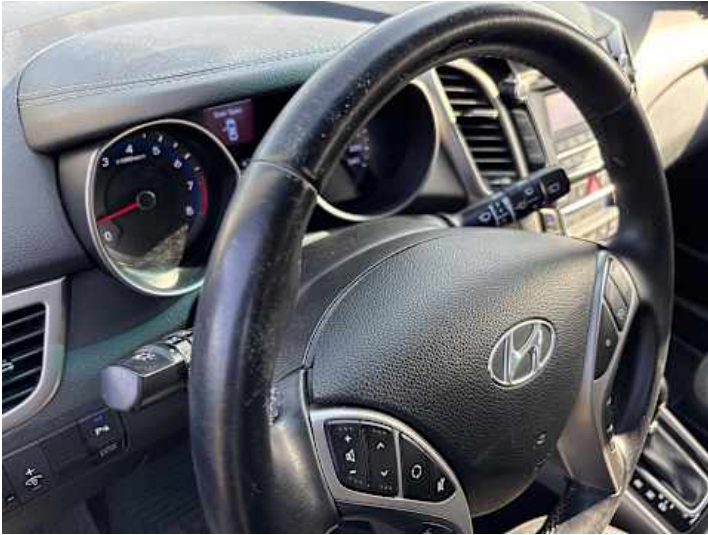
Innenraum (Verschleiß)
