## Skoda Superb Laurin & Klement 4X4

EZ 04/2013 | Limousine | Benzin | Automatikgetriebe | 145.877km  
 Besteuerung: Differenzbesteuert (§25a UStG)  
 Fahrzeugstandort: 78\*\*\*  
 Fahrzeug aufgenommen am: 07.08.2026

# Hinweise zum Zustandsbericht

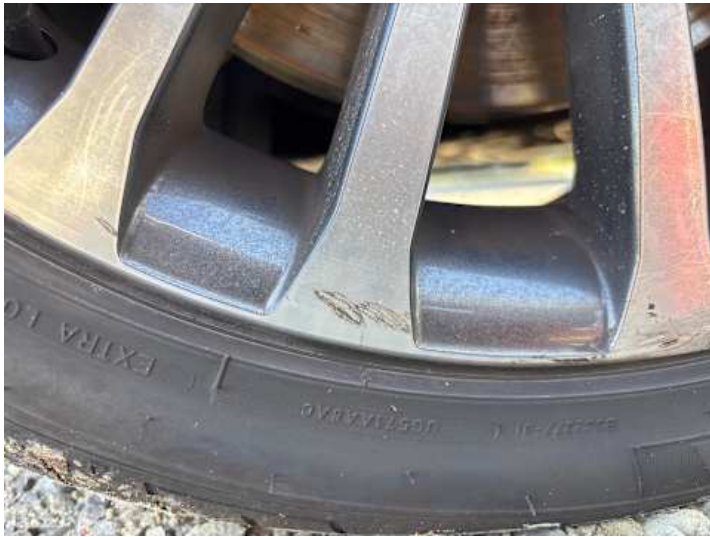
(7 mm)  
Kerben

Rad (Kerben)

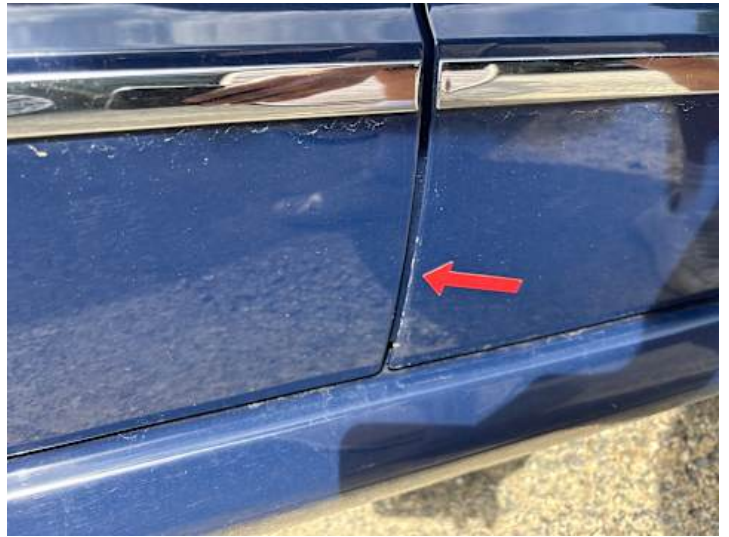
Beifahrertür (Kratzer)

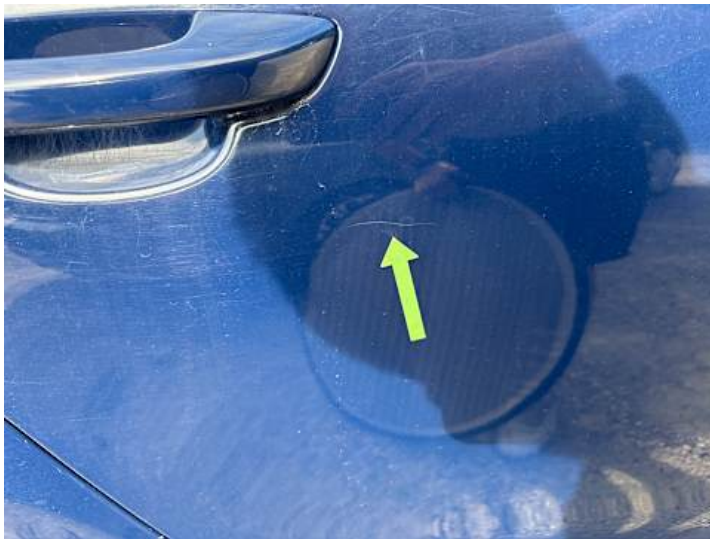
Türe hinten rechts (Kratzer)

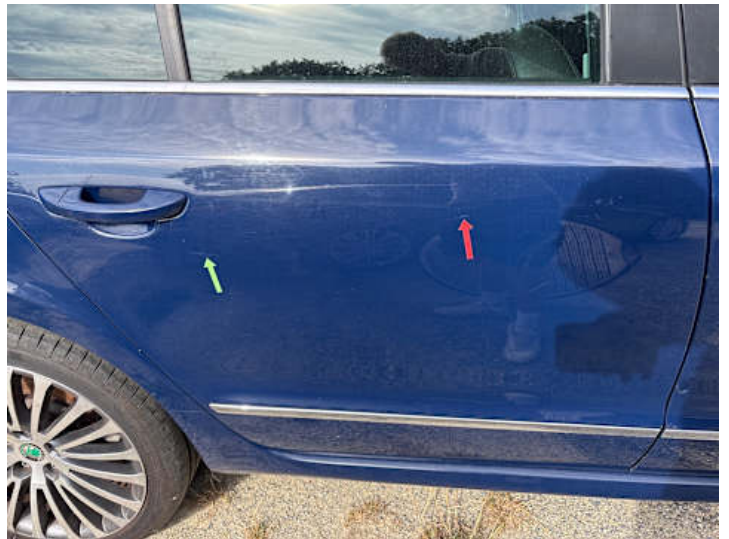
Türe hinten rechts (Kratzer)

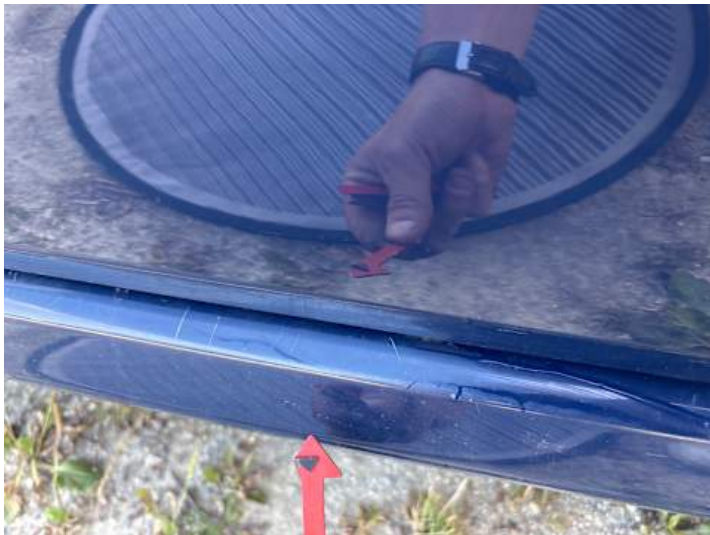
Schweller links (Kratzer)

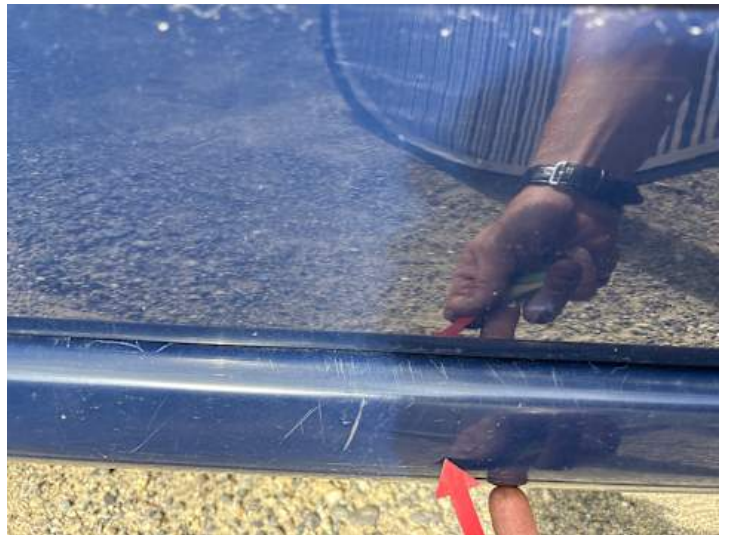
Schweller rechts (Kratzer)

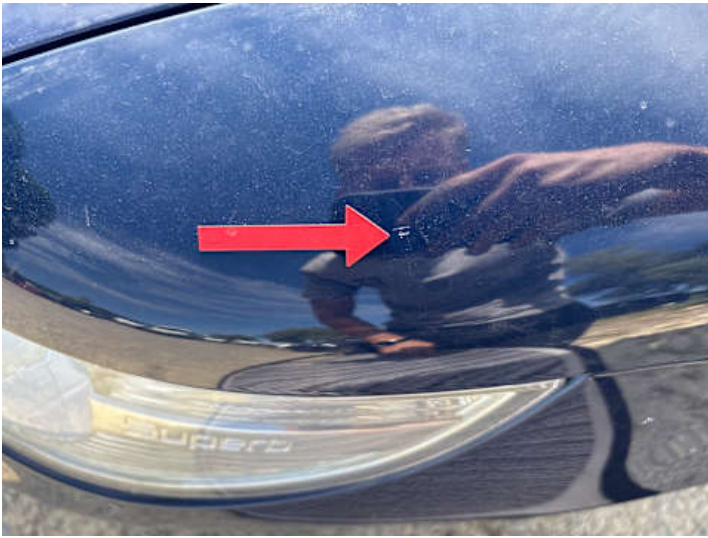
Kotflügel vorne links (Kratzer)

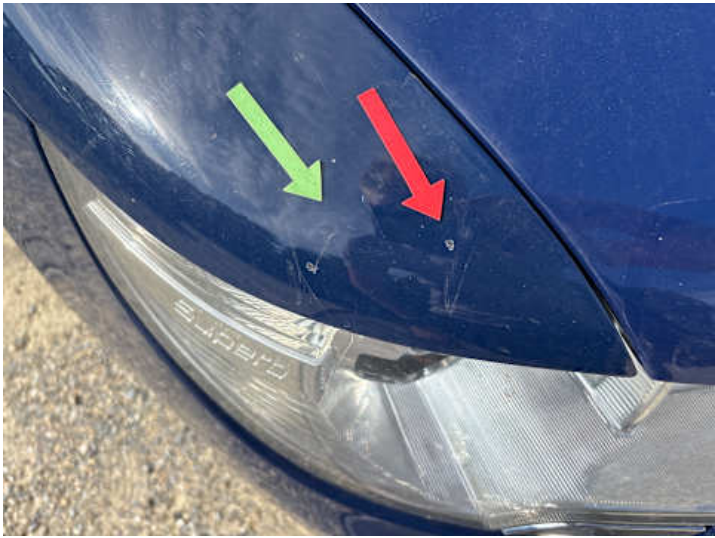
Kotflügel vorne rechts (Steinschlag)

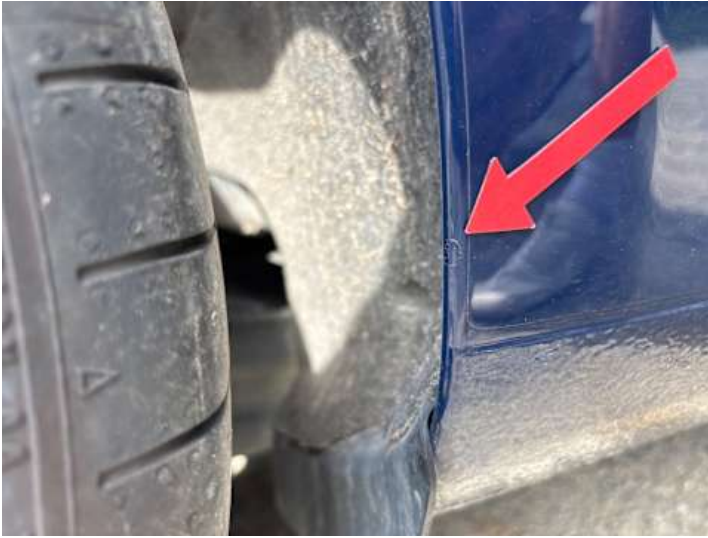
Seitenteil hinten rechts (Unsachgemäß instand gesetzt, Steinschlag)

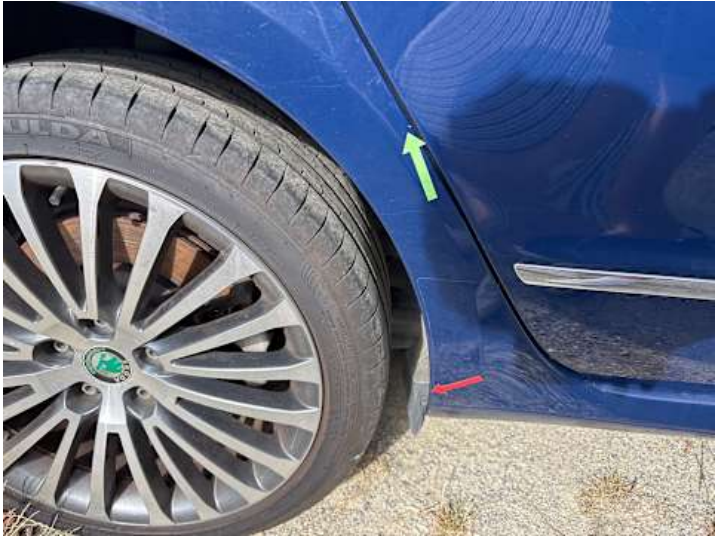
Seitenteil hinten rechts (Unsachgemäß instand gesetzt, Steinschlag)

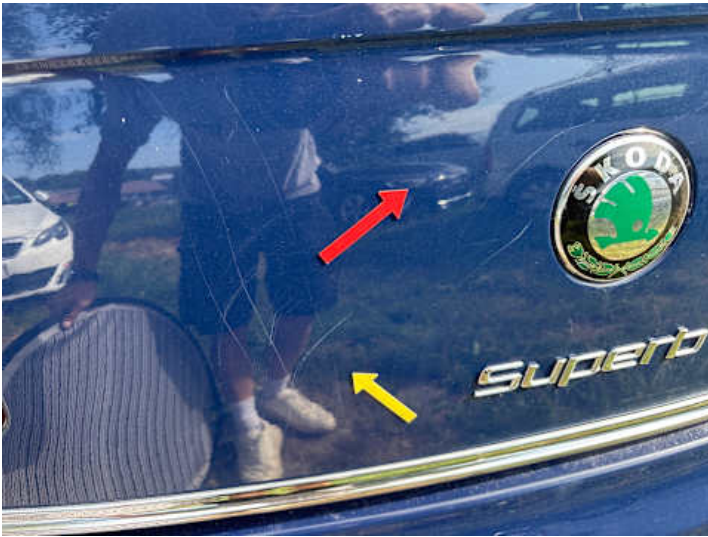
Heckklappe (Kratzer)

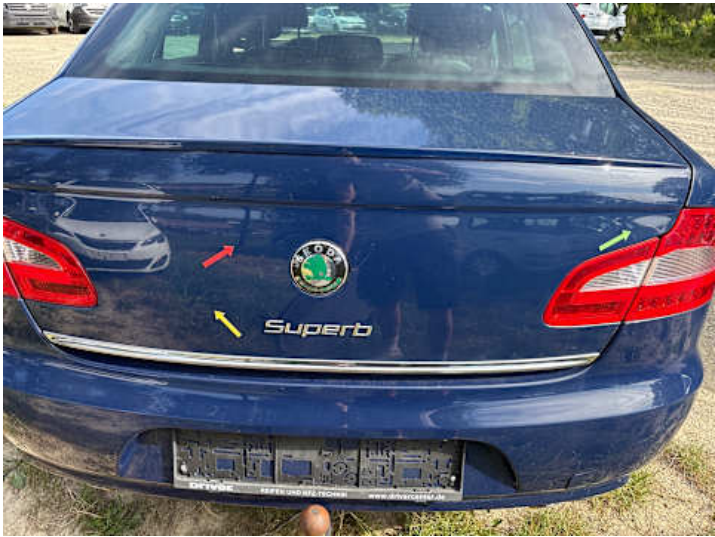
Heckklappe (Kratzer)

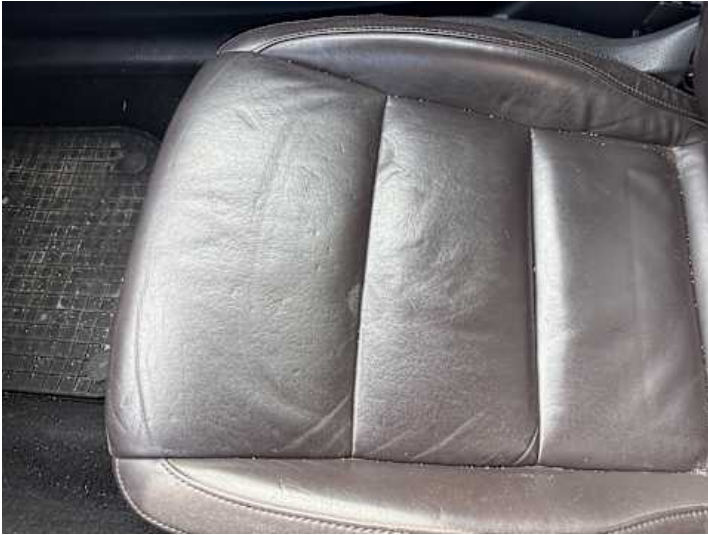
Innenraum (Verschleiß)

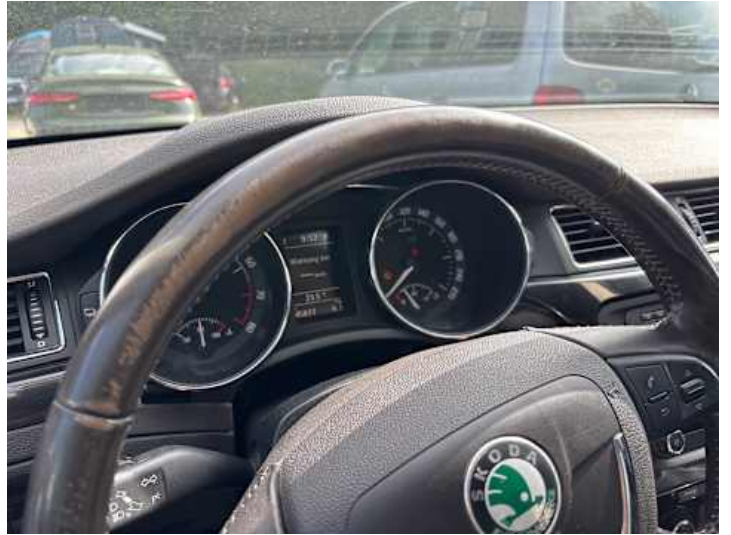
Innenraum (Verschleiß)

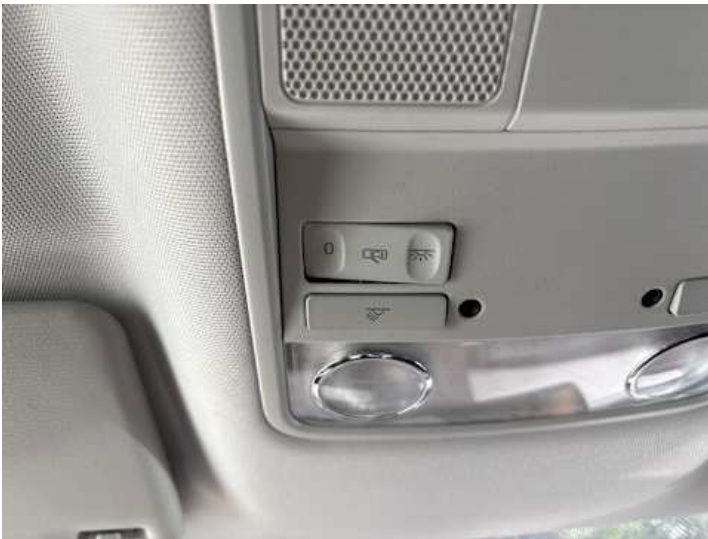
Innenraum (Verschleiß)

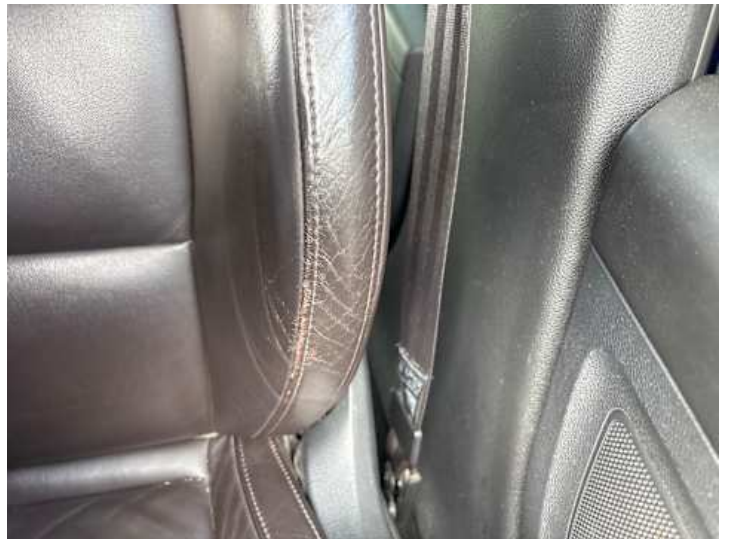
Innenraum (Verschleiß)
