Mercedes-Benz Vito CDI

EZ 08/2021 | Van | Diesel | Automatikgetriebe | 101.246km  
Besteuerung: Regelbesteuert (Deutschland)  
Fahrzeugstandort: 31\*\*\*  
Fahrzeug aufgenommen am: 12.08.2026

# Hinweise zum Zustandsbericht

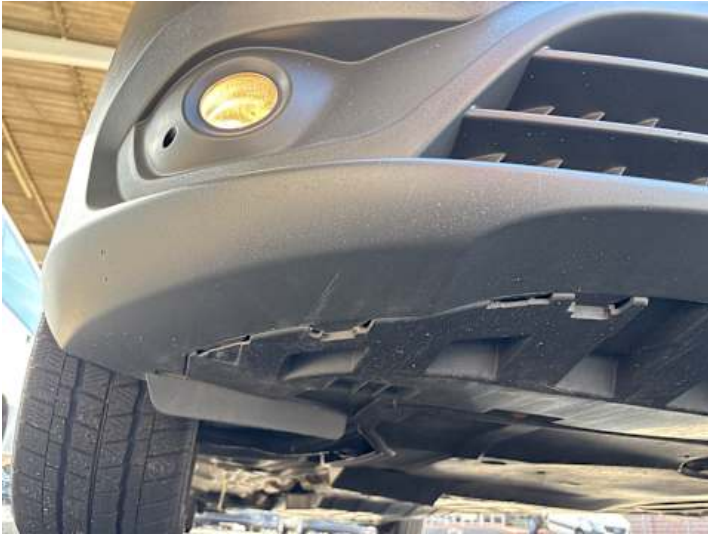
Stoßstange vorne (Kratzer)

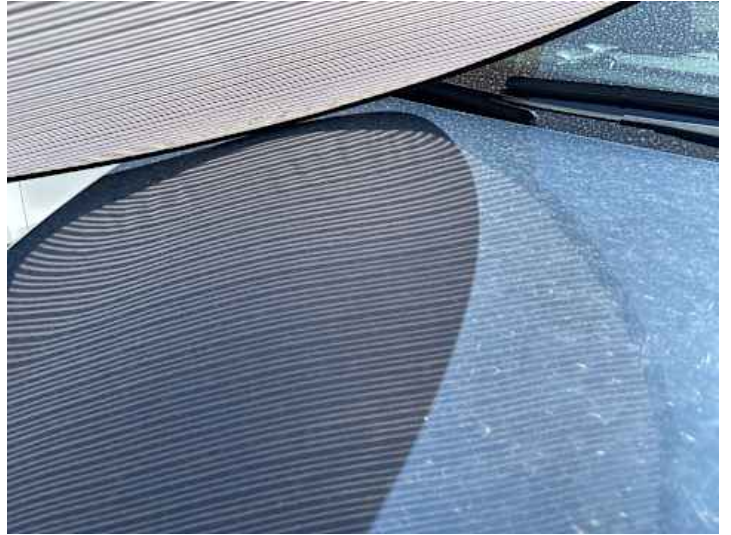
Motorhaube (Delle)

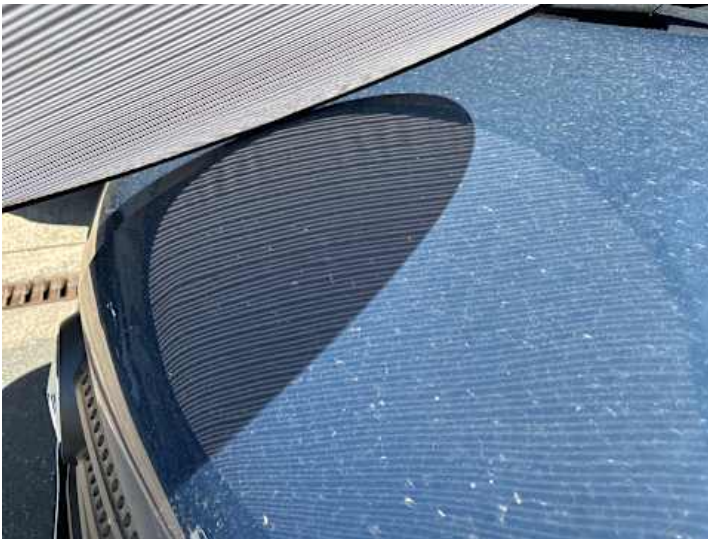
Motorhaube (Delle)

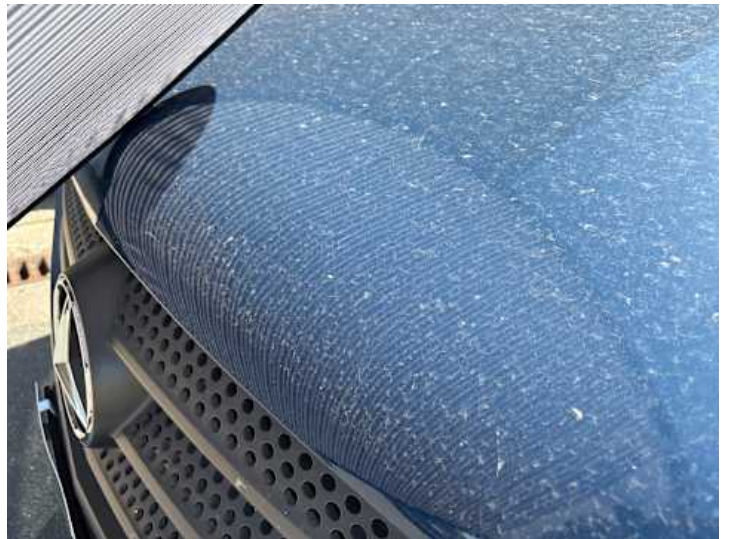
Motorhaube (Delle)

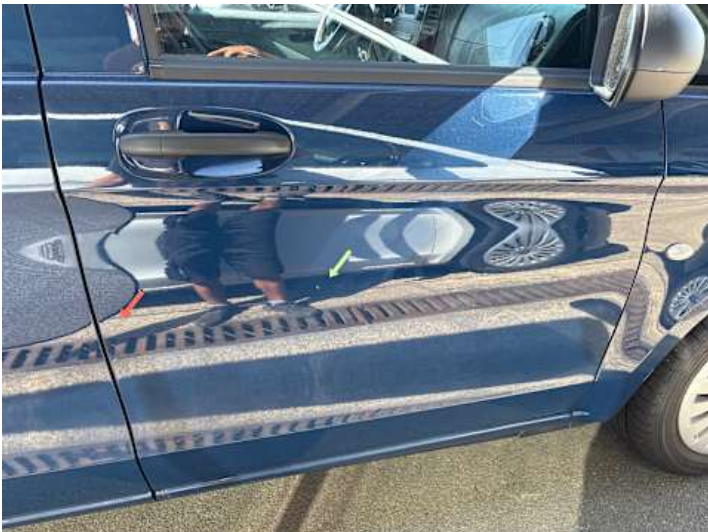
Beifahrertür (Kratzer)

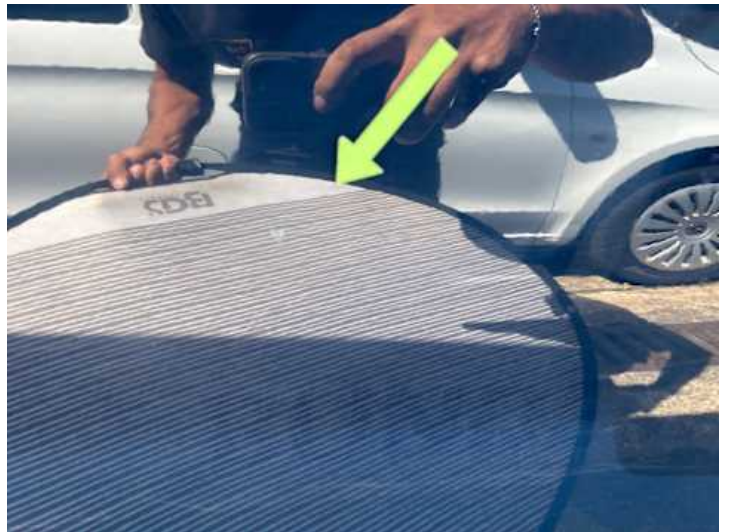
Beifahrertür (Kratzer)

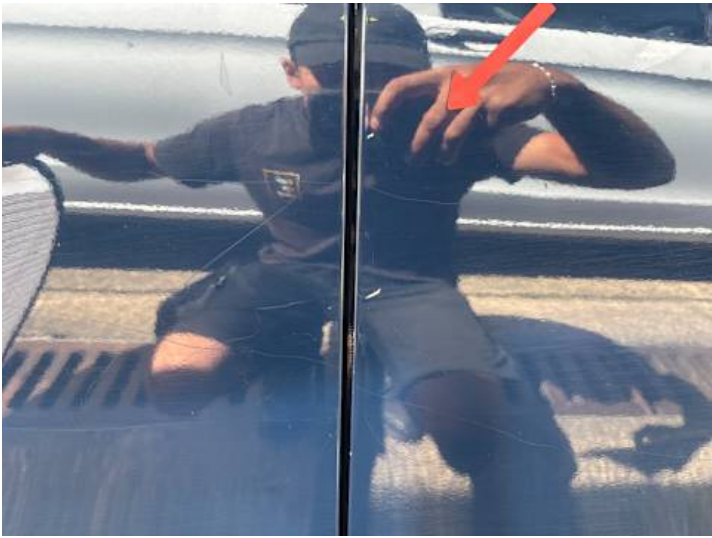
Beifahrertür (Kratzer)

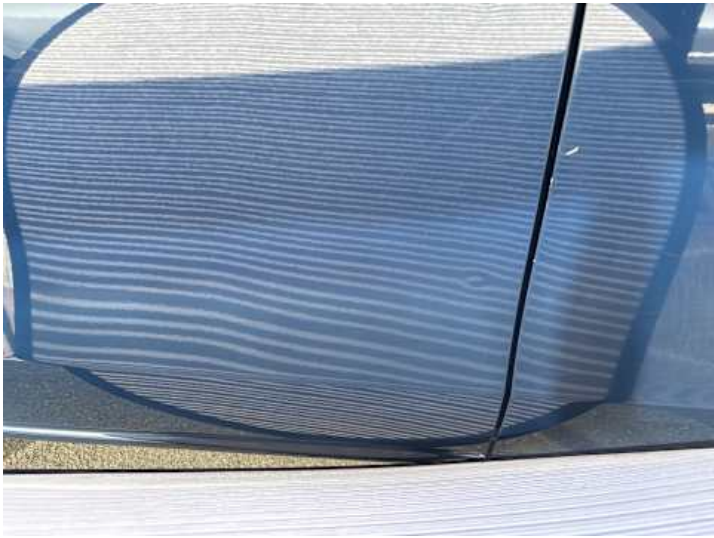
Türe hinten rechts (Delle)

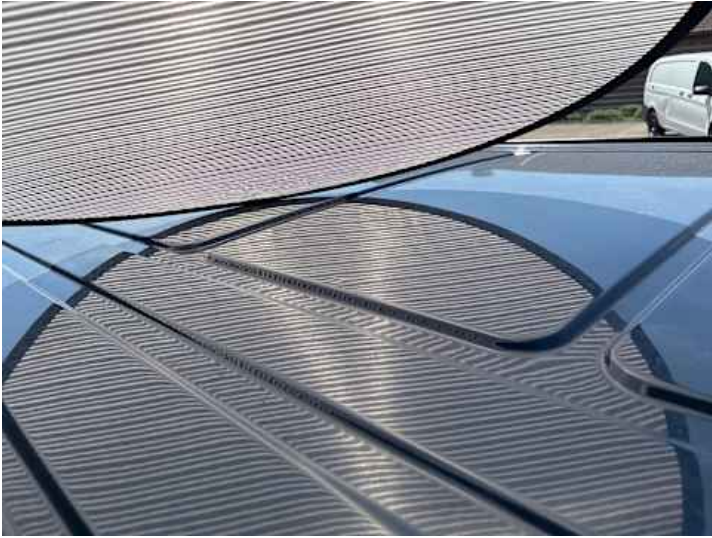
Bestehender Hagelschaden;

Dach (Delle)

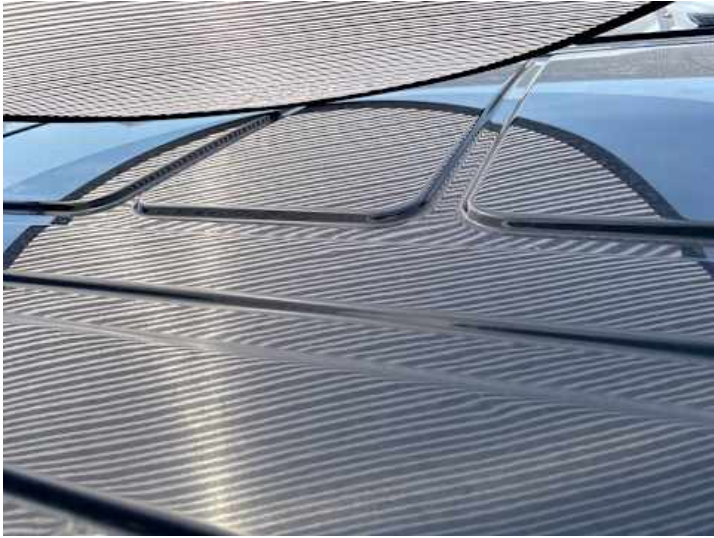
Dach (Delle)

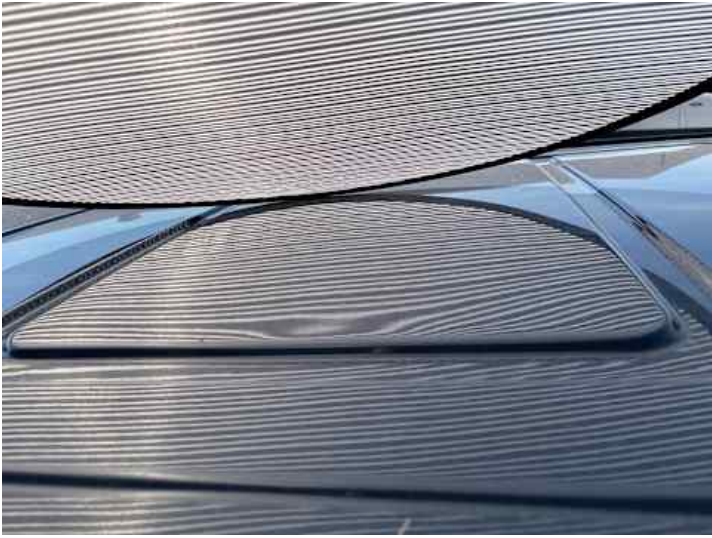
Dach (Delle)

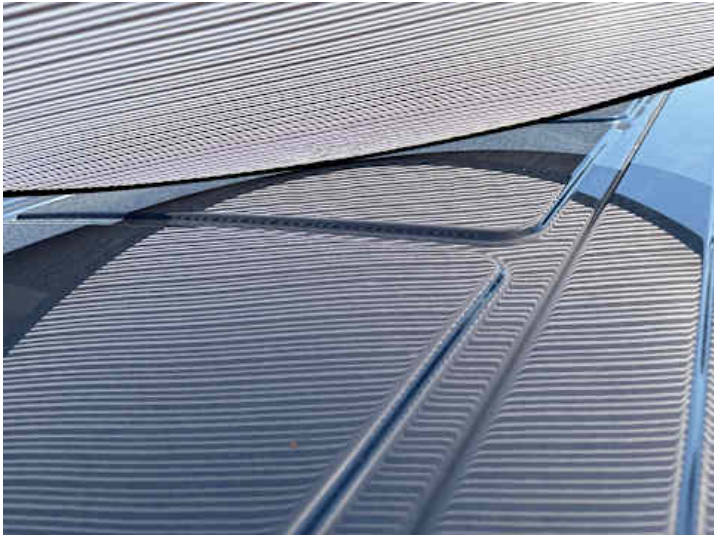
Dach (Delle)

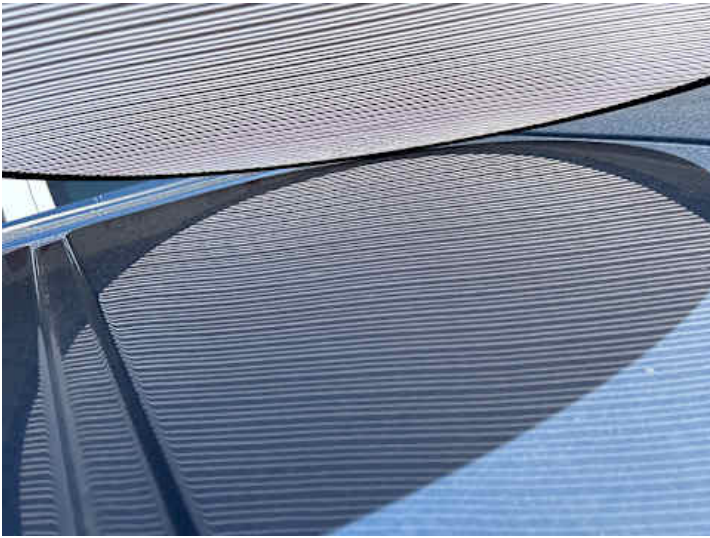
Dach (Delle)

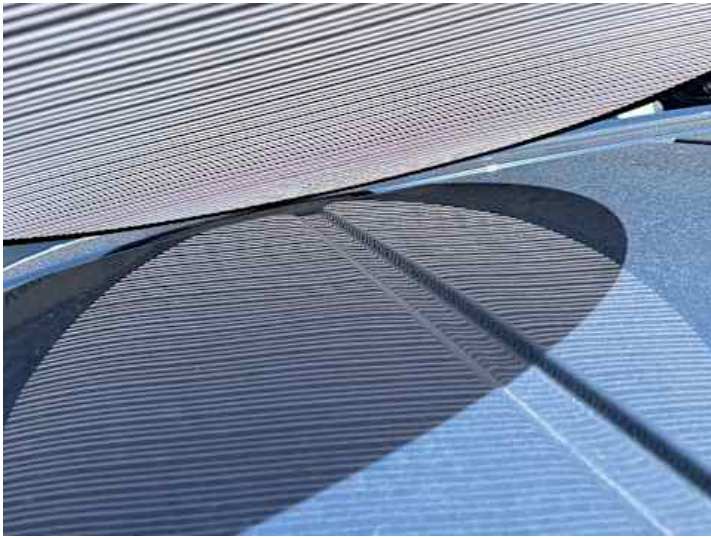
Dach (Delle)

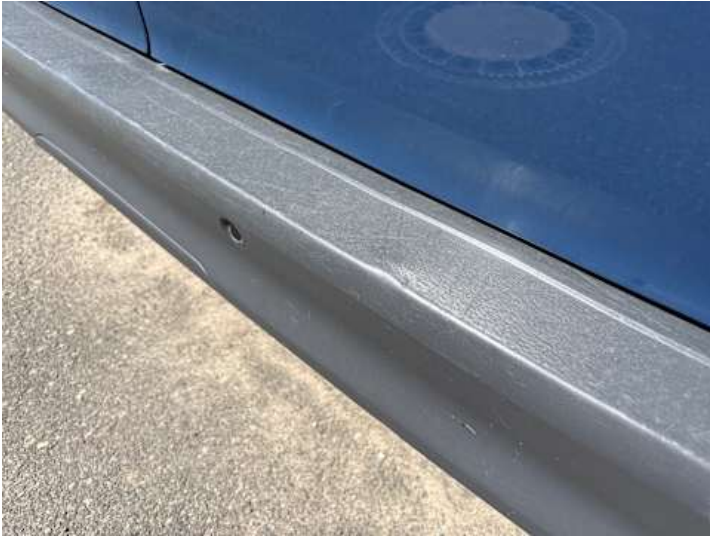
Stoßstange hinten (Verformung, Kratzer)

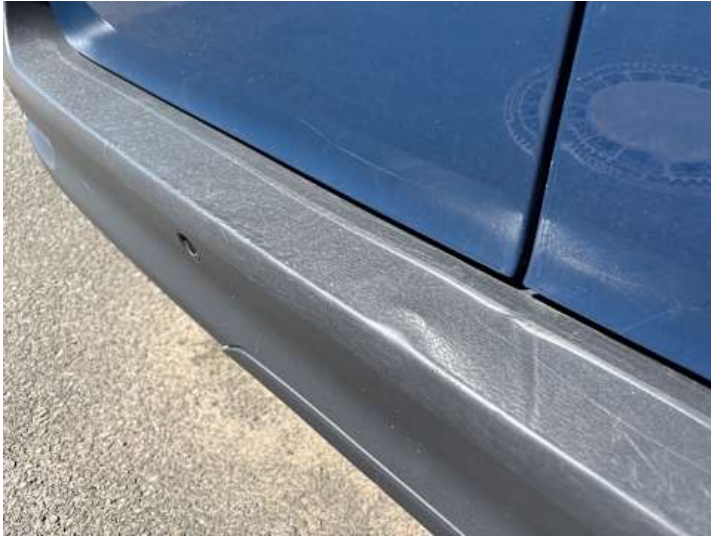
Stoßstange hinten (Verformung, Kratzer)

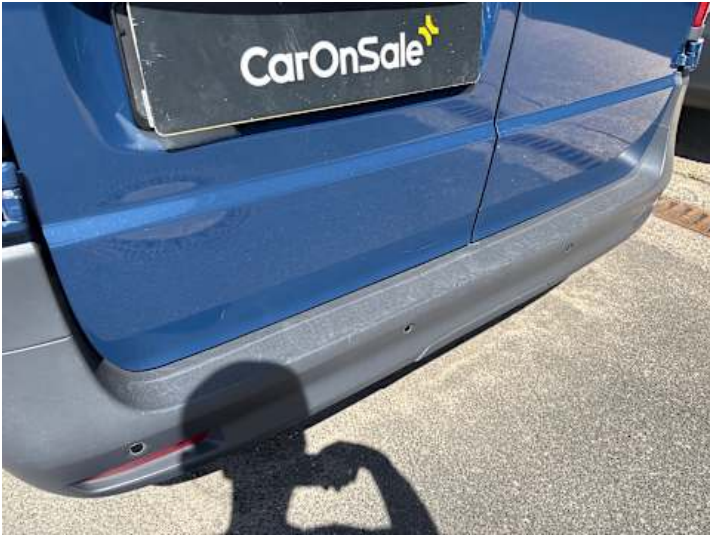
Stoßstange hinten (Kratzer)

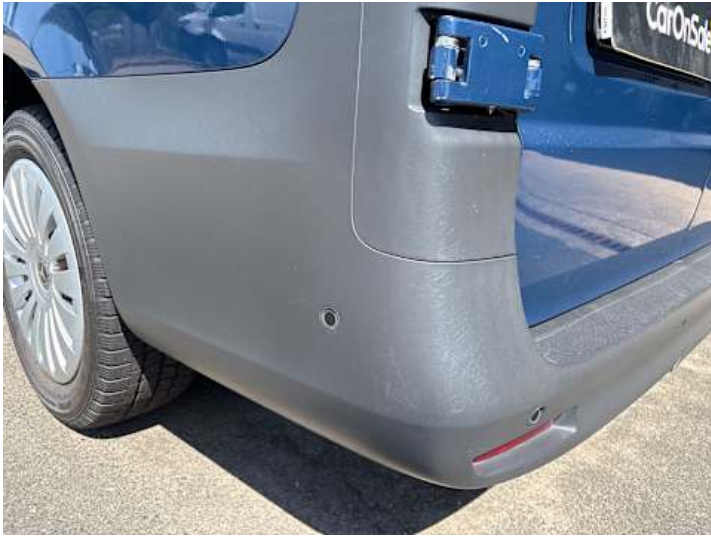
Stoßstange hinten (Kratzer)

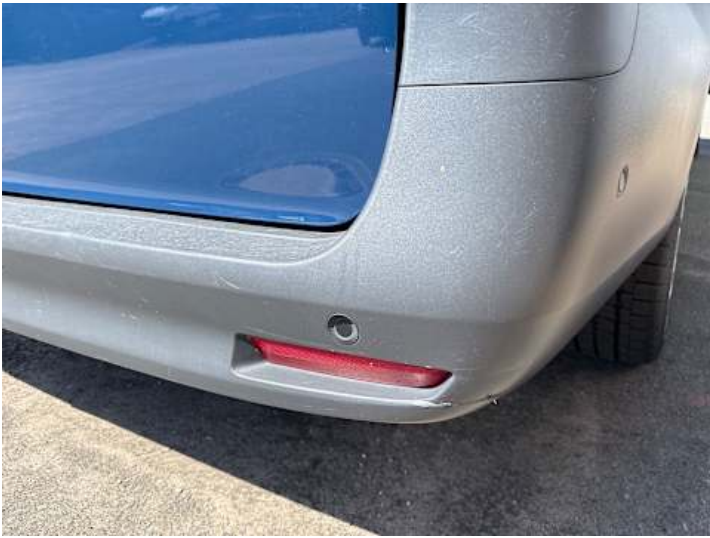
Stoßstange hinten (Kratzer)

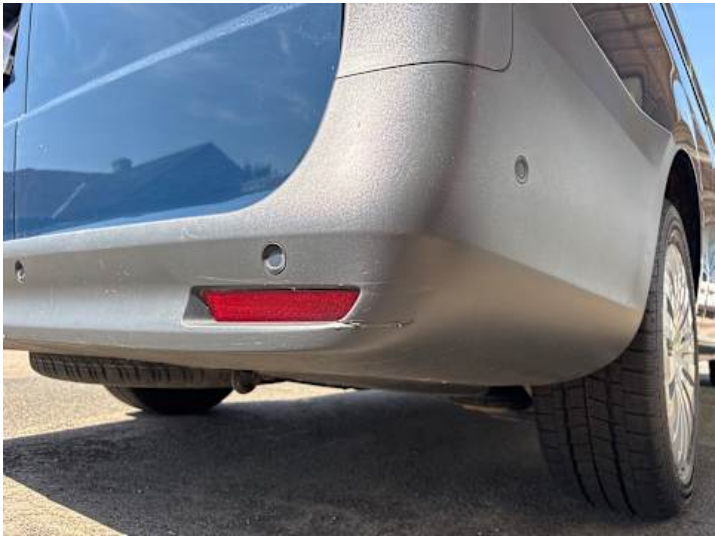
Stoßstange hinten (Kratzer)

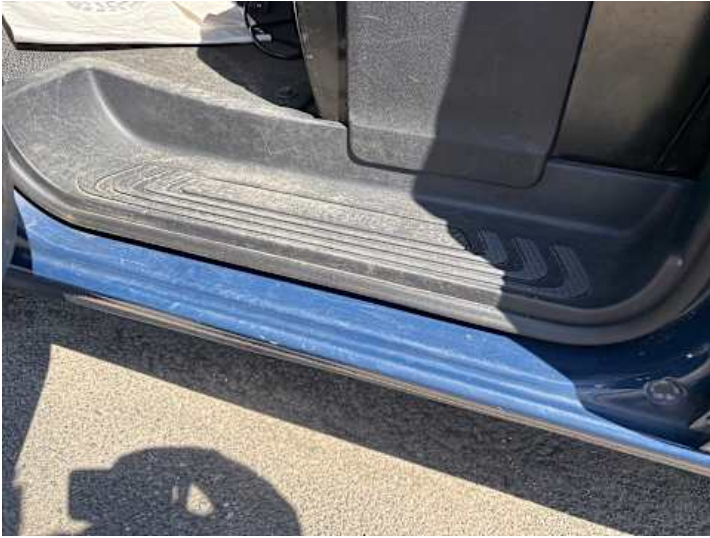
Schweller links (Kratzer)

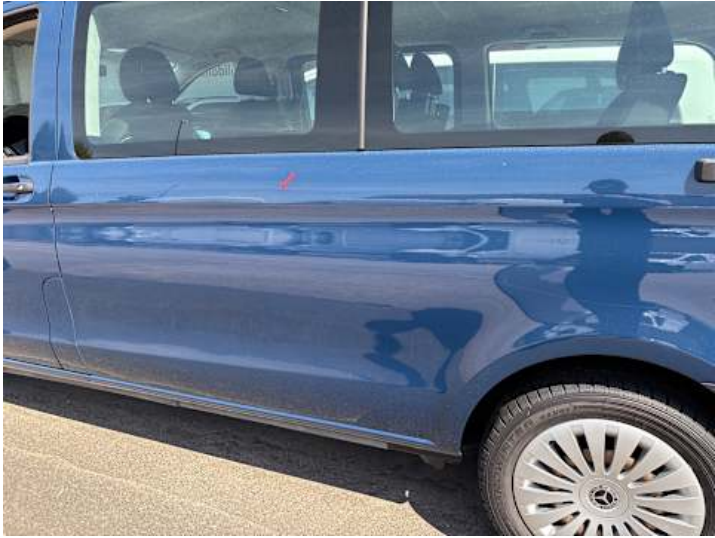
| Fahrzeugteil | Lackschichtdicke (in µm) | Fahrzeugteil | Lackschichtdicke (in µm) |
|---|---|---|---|
| Seitenteil hinten links | 1350 | Seitenteil hinten rechts | 115 |

Seitenteil hinten links (Delle)

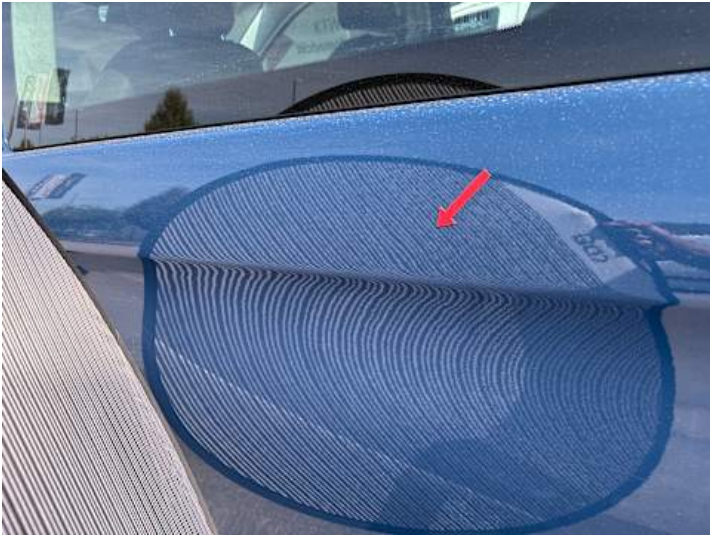
Seitenteil hinten links (Delle)

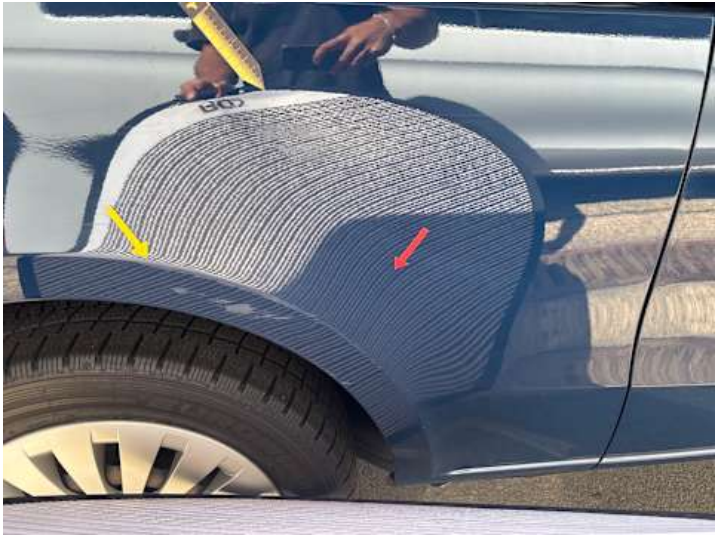
Seitenteil hinten rechts (Kratzer)

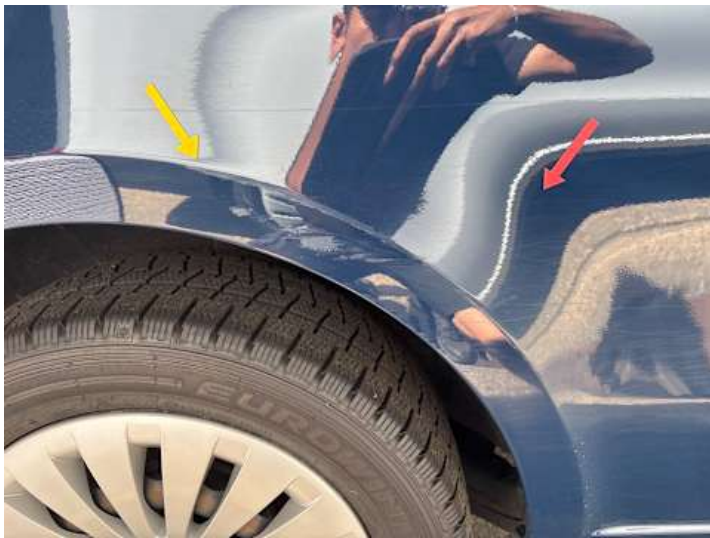
Seitenteil hinten rechts (Kratzer)

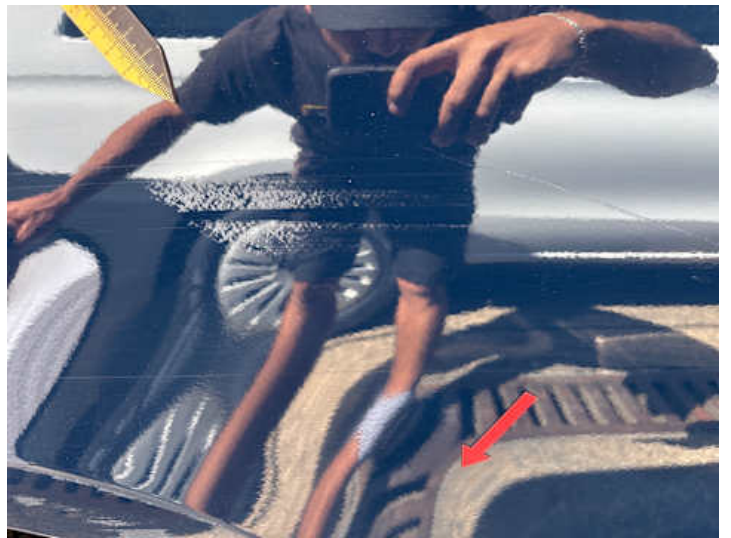
Seitenteil hinten rechts (Kratzer)

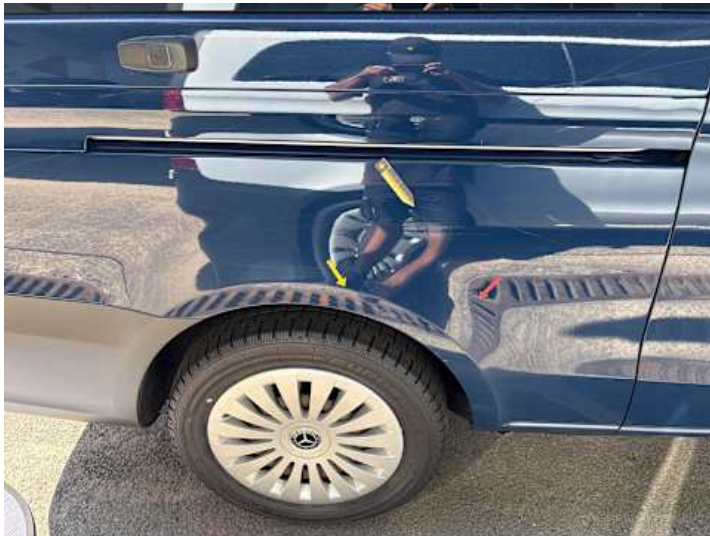
Seitenteil hinten rechts (Kratzer)

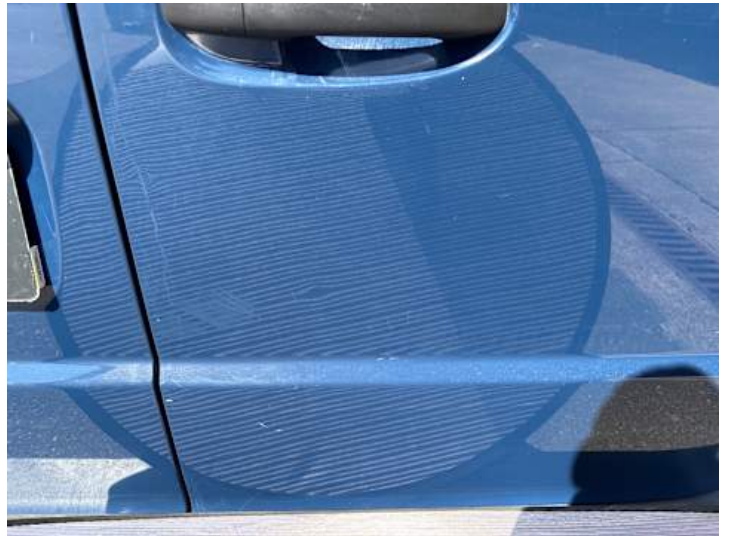
Heckklappe (Delle)

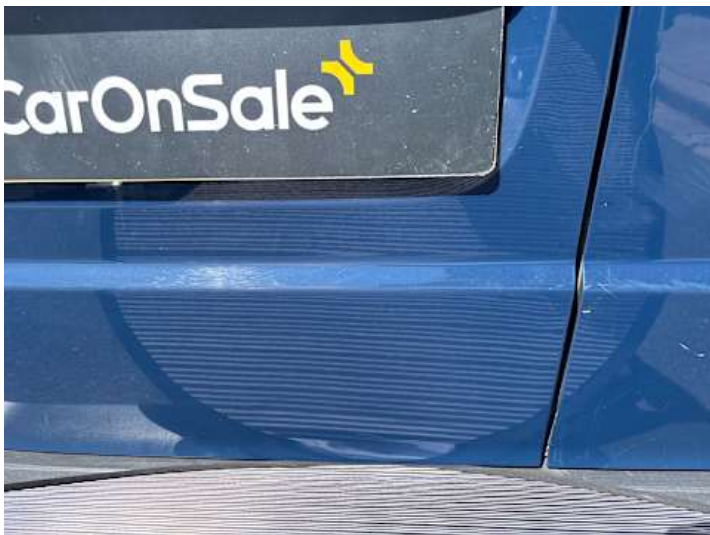
Heckklappe (Delle)

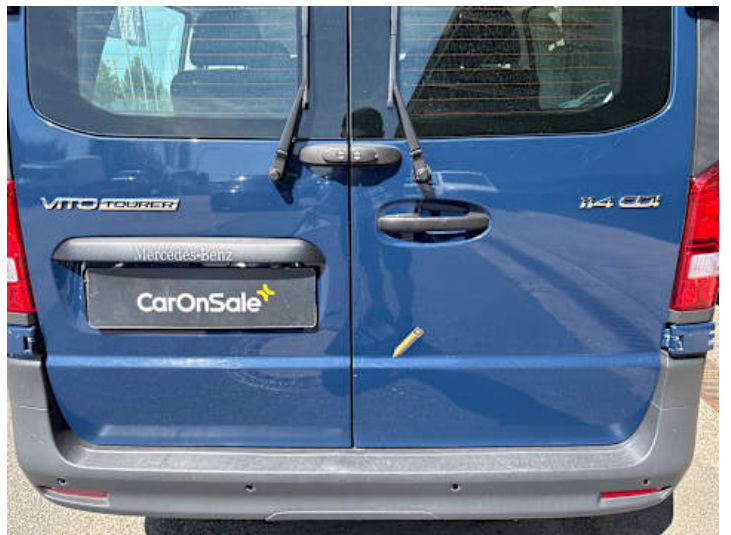
Heckklappe (Kratzer, Rost)

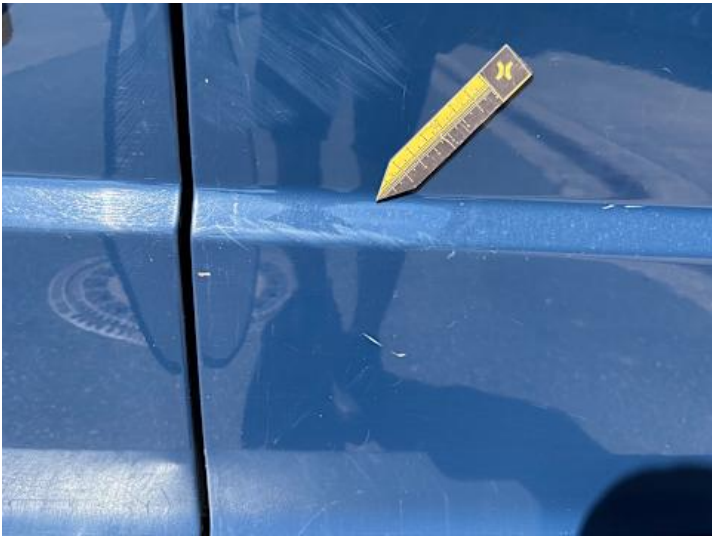
Heckklappe (Kratzer, Rost)

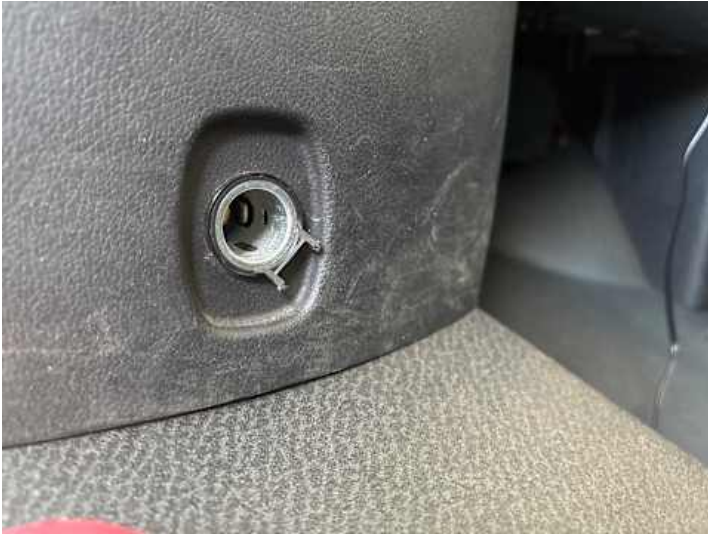
Innenraum (Riss/Bruch)

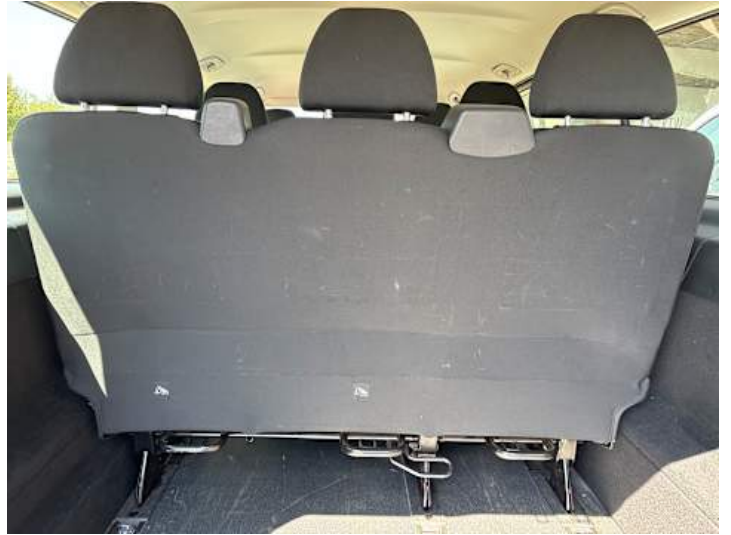
Innenraum (Kratzer)

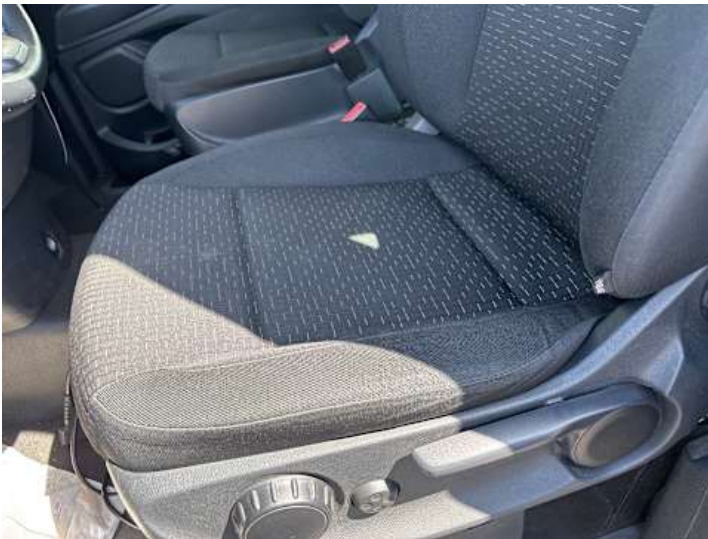
Innenraum (Verschleiß)

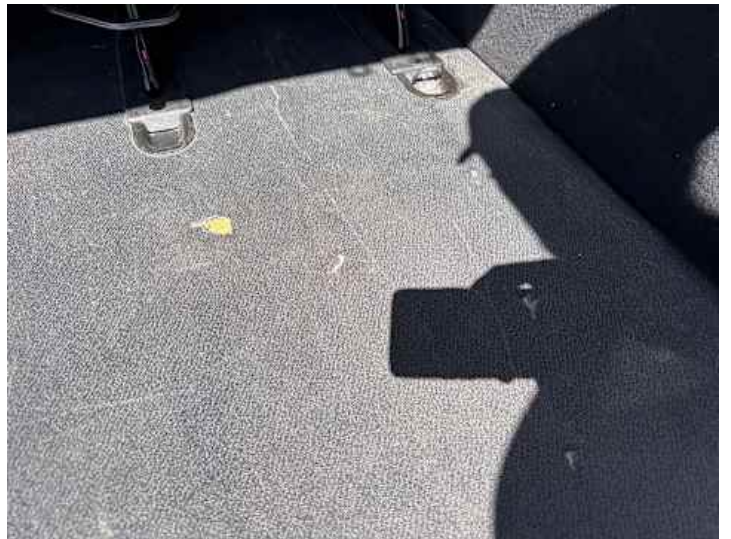
Innenraum (Kratzer, Riss/Bruch)

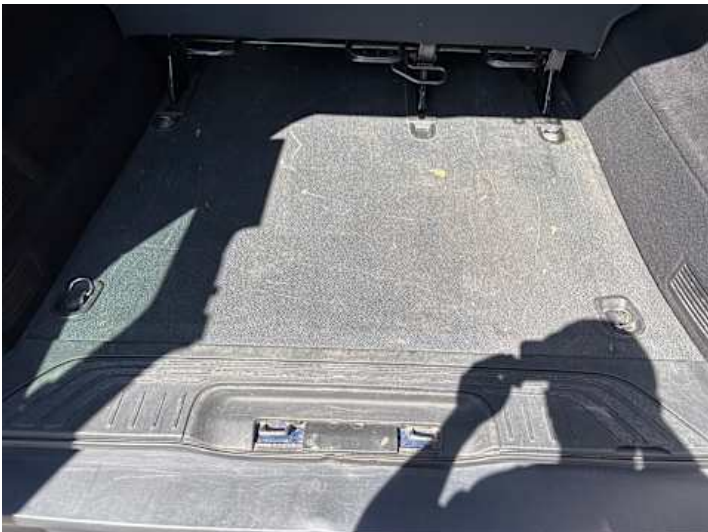
Innenraum (Kratzer, Riss/Bruch)
