## Volkswagen Golf Sportsvan Comfortline BMT/Start-Stopp

EZ 06/2016 | Van | Benzin | Schaltgetriebe | 103.335km

Fahrzeug aufgenommen am: 31.07.2026

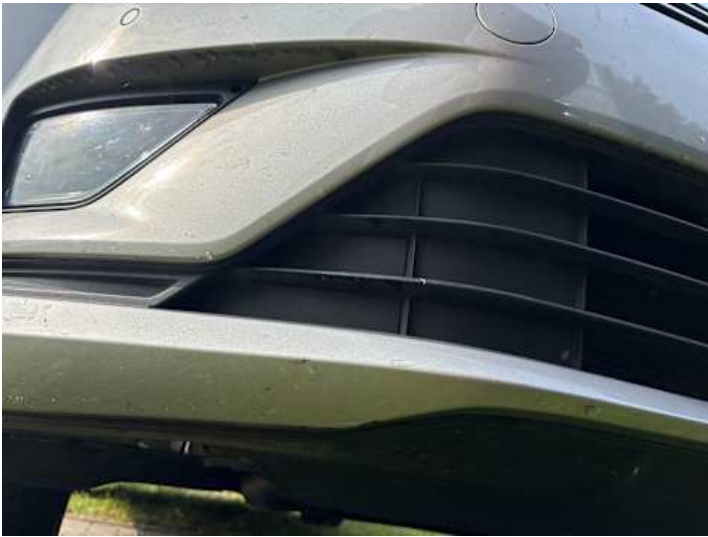
Stoßstange vorne (Kratzer)

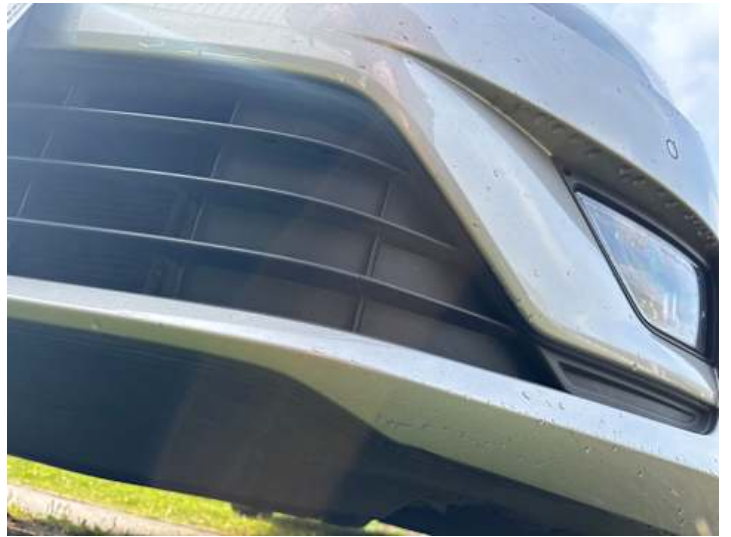
Stoßstange vorne (Kratzer)

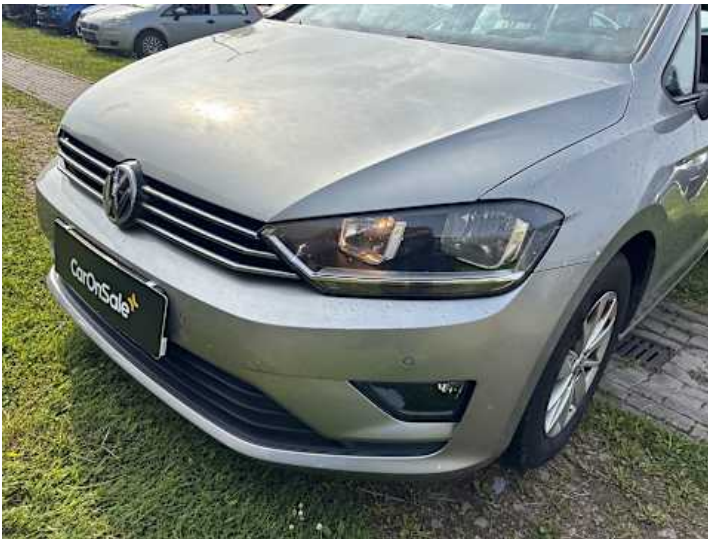
Stoßstange vorne (Kratzer)

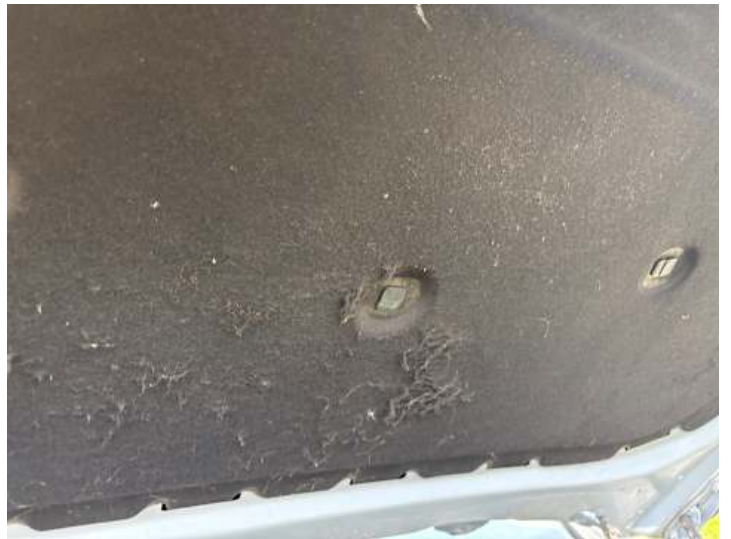
Motorhaube (Anderer Schaden): Dämmung leicht beschädigt

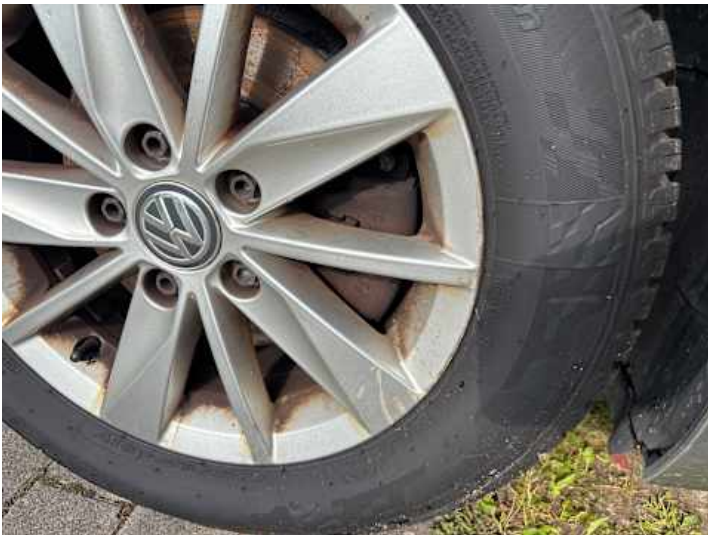
Rad (Kratzer)

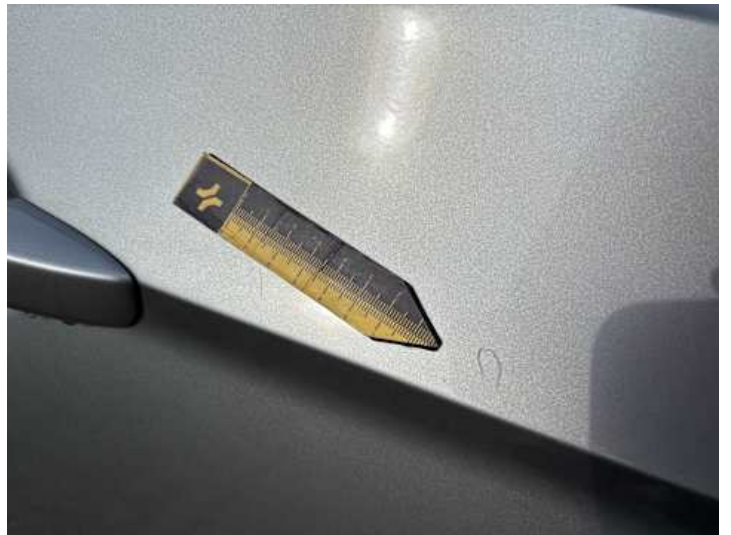
Beifahrertür (Kratzer)

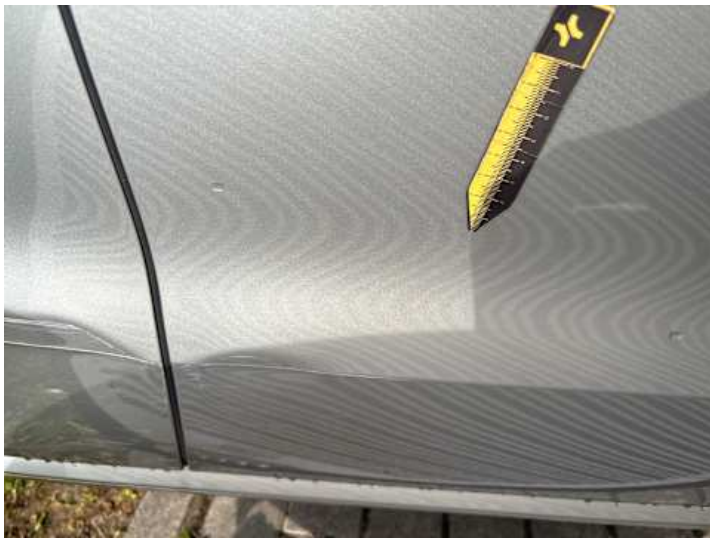
Beifahrertür (Verformung)

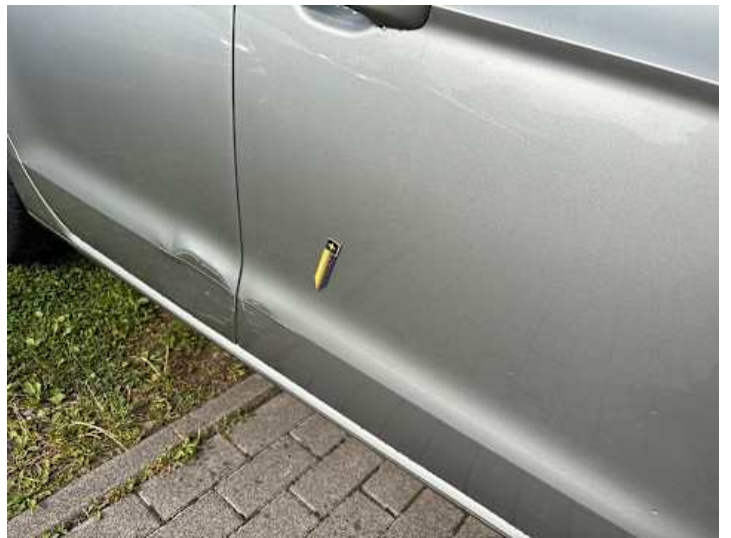
Beifahrertür (Verformung)

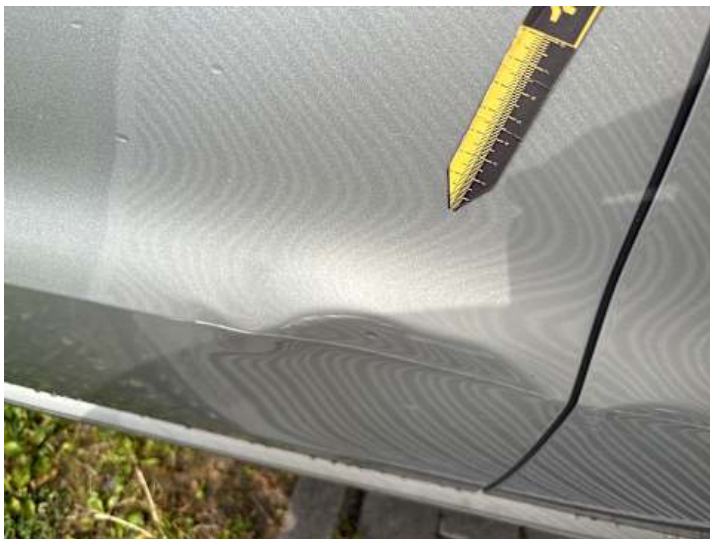
Türe hinten rechts (Verformung)

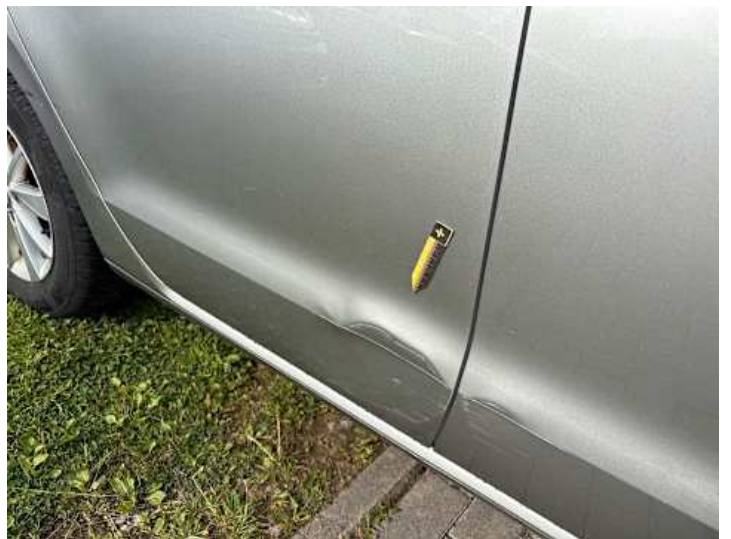
Türe hinten rechts (Verformung)

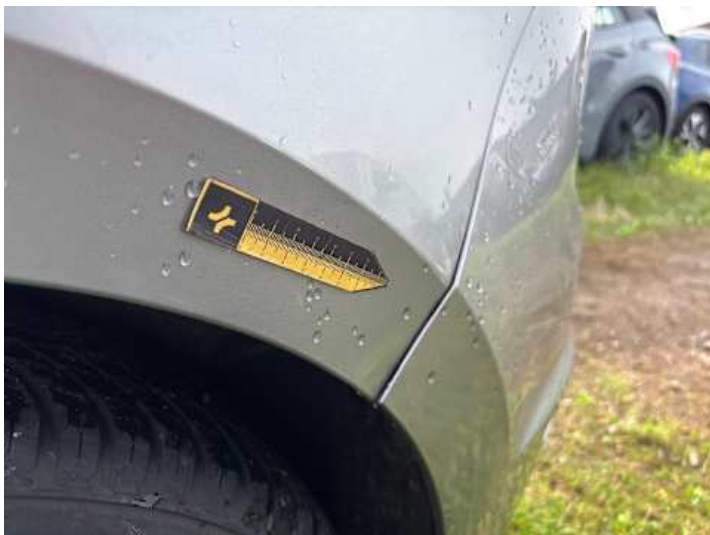
Stoßstange hinten (Spaltmaße ungenau)

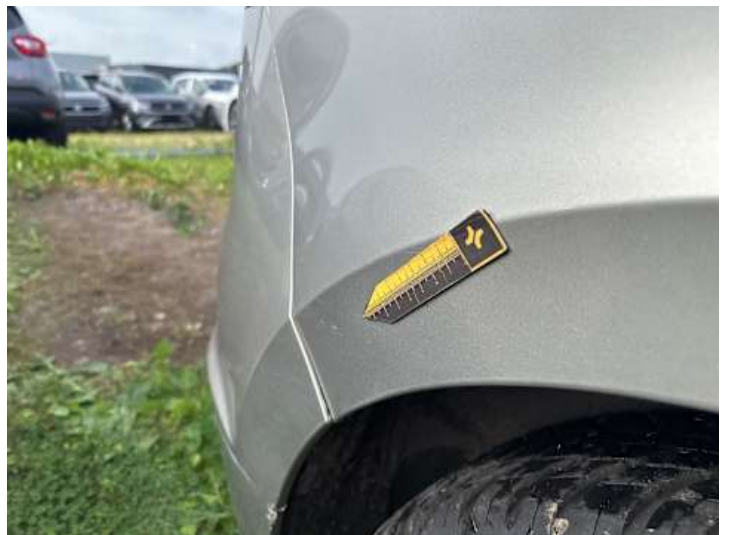
Stoßstange hinten (Spaltmaße ungenau)

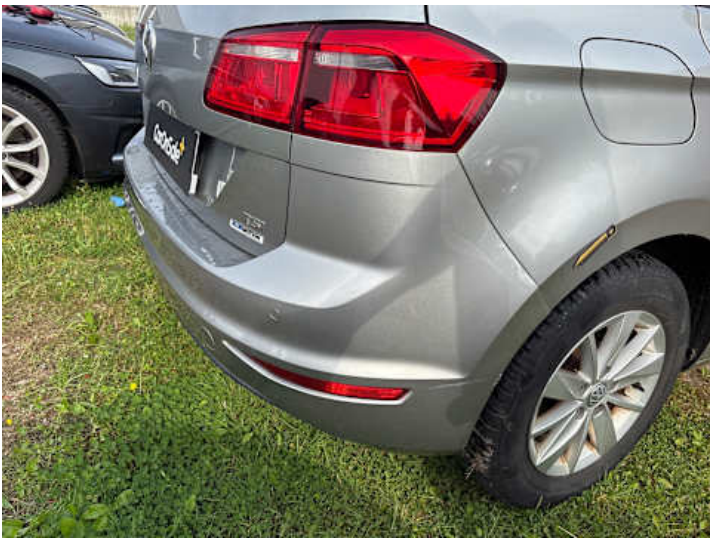
Stoßstange hinten (Spaltmaße ungenau)

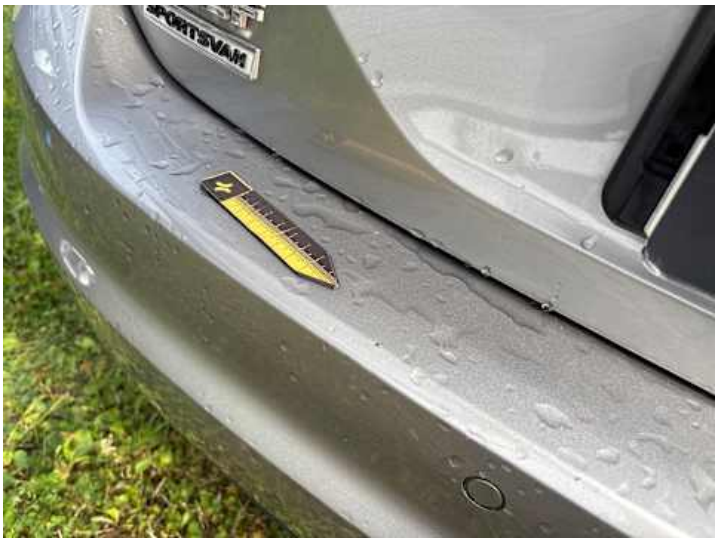
Stoßstange hinten (Verformung)

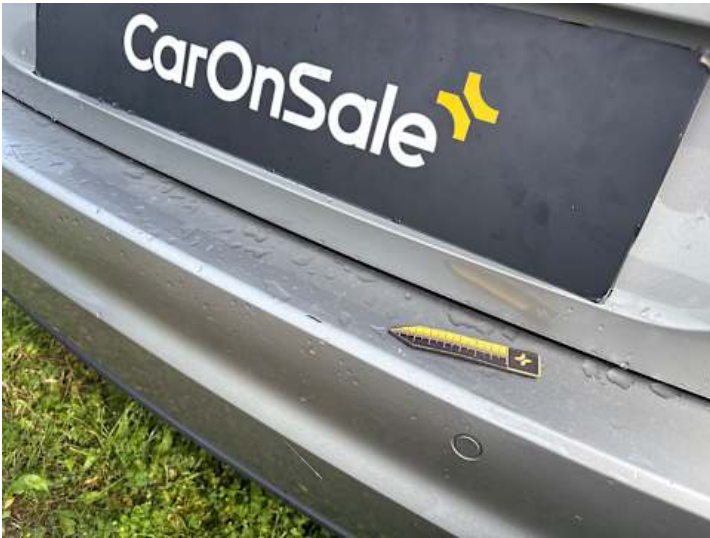
Stoßstange hinten (Kratzer)

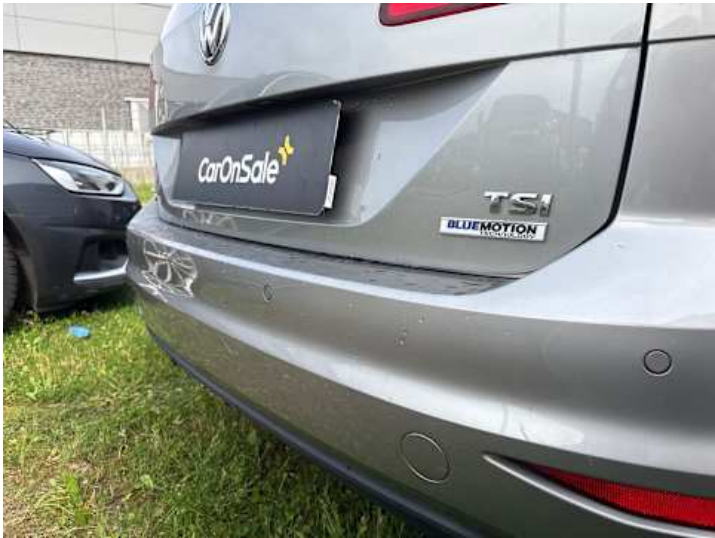
Stoßstange hinten (Kratzer)

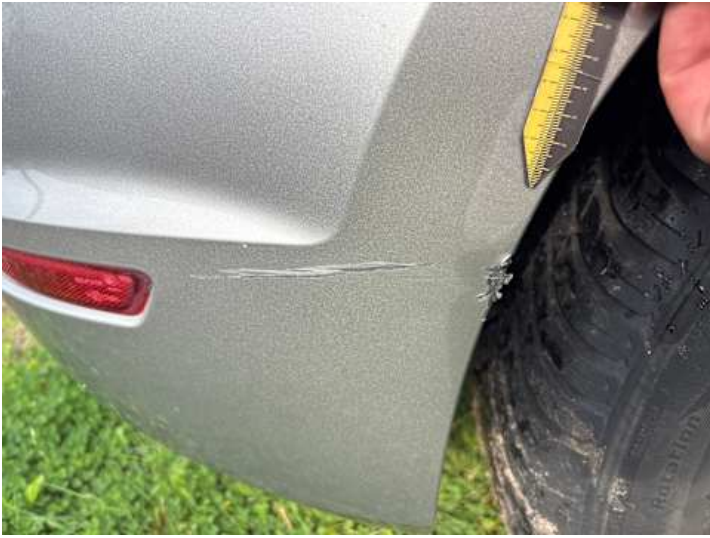
Stoßstange hinten (Kratzer)

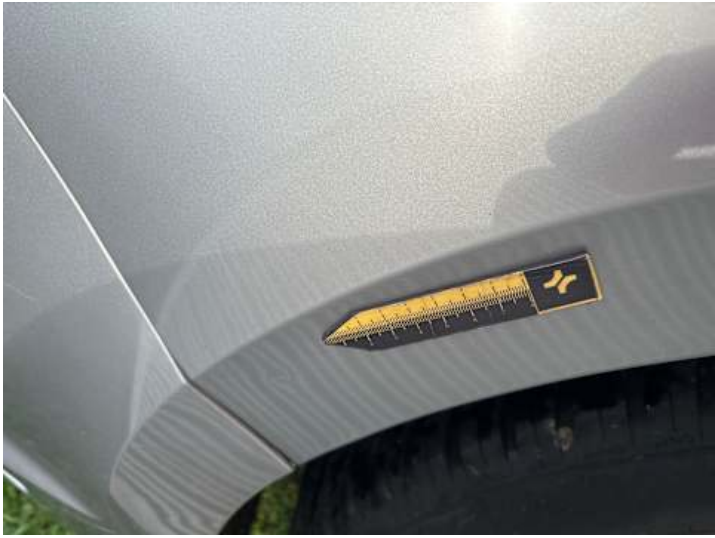
| Fahrzeugteil | Lackschichtdicke (in µm) | Fahrzeugteil | Lackschichtdicke (in µm) |
|---|---|---|---|
| Seitenteil hinten links | 120 | Seitenteil hinten rechts | 180 |

Seitenteil hinten rechts (Delle)

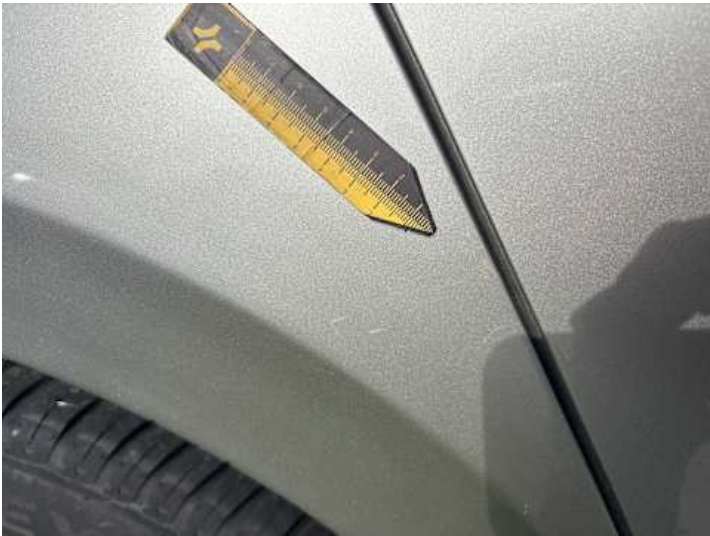
Seitenteil hinten rechts (Kratzer)

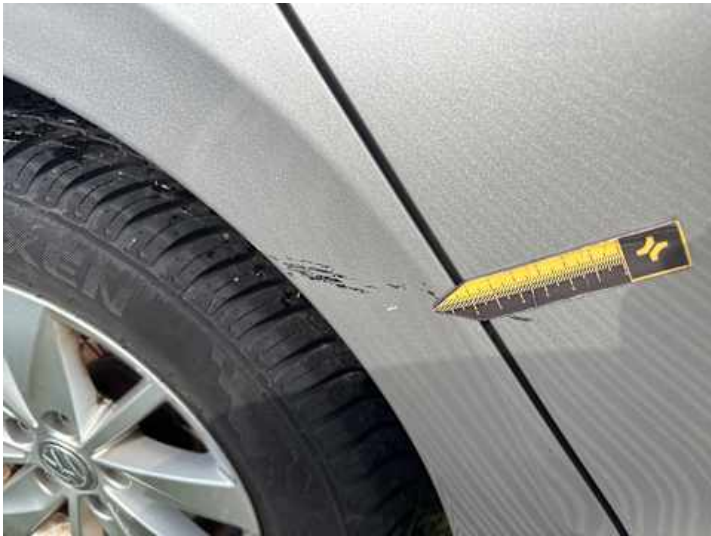
Seitenteil hinten rechts (Kratzer)

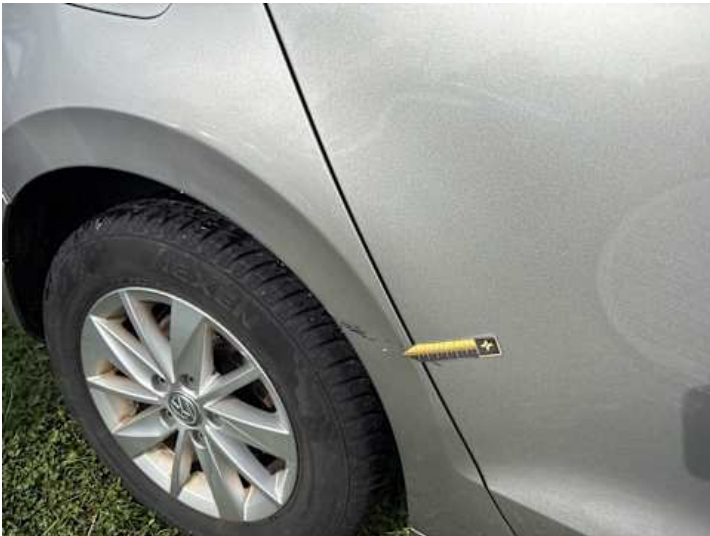
Seitenteil hinten rechts (Kratzer)

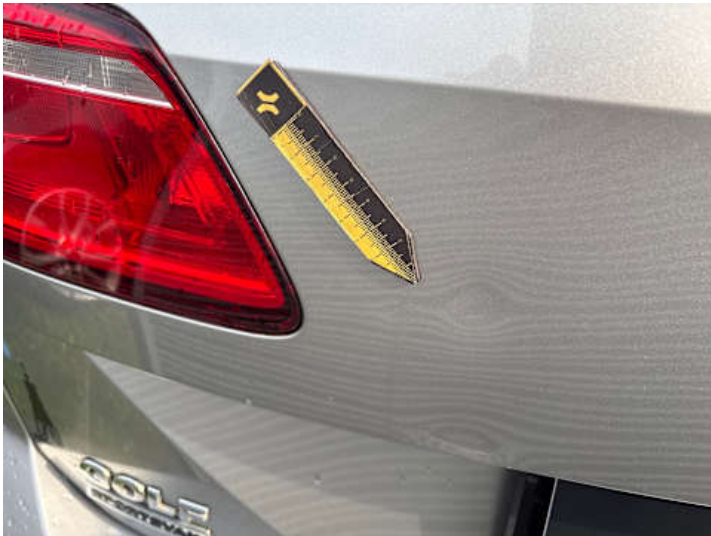
Heckklappe (Delle)

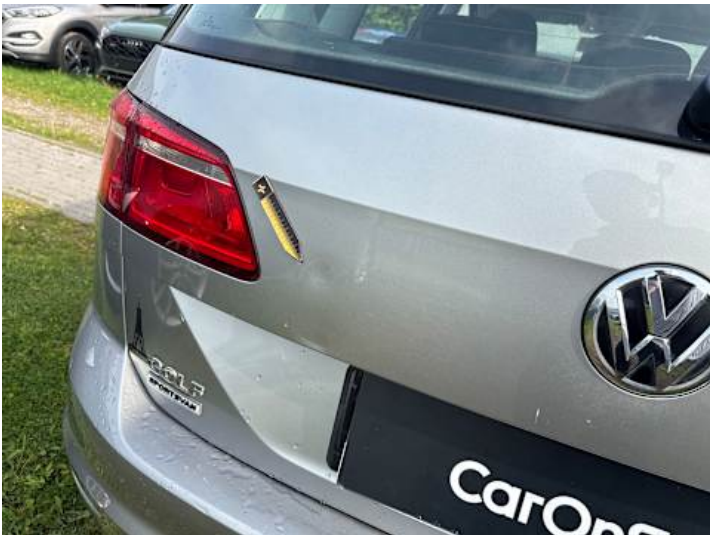
Heckklappe (Delle)

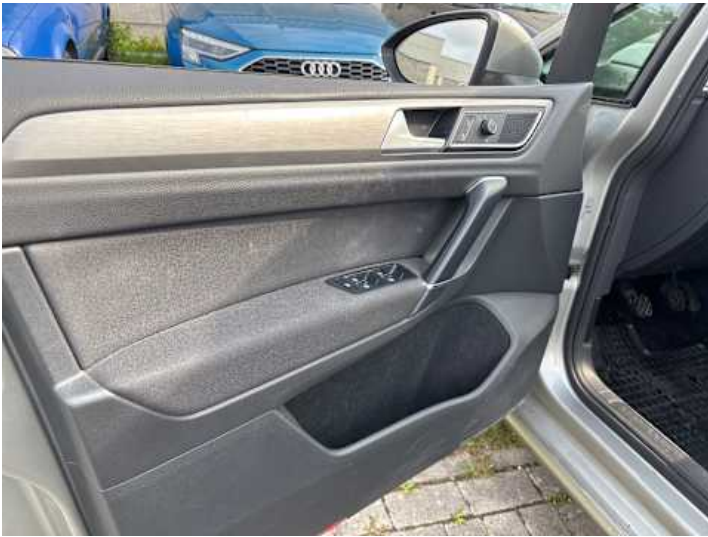
Innenraum (Verschmutzung)

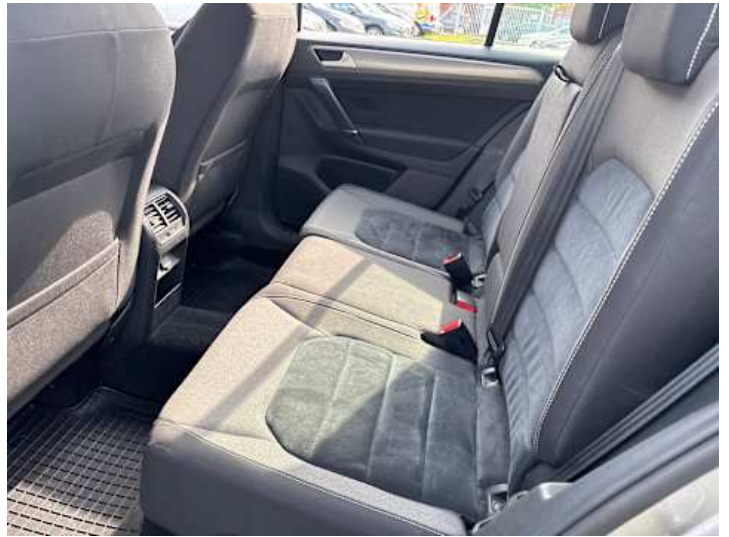
Innenraum (Verschmutzung)

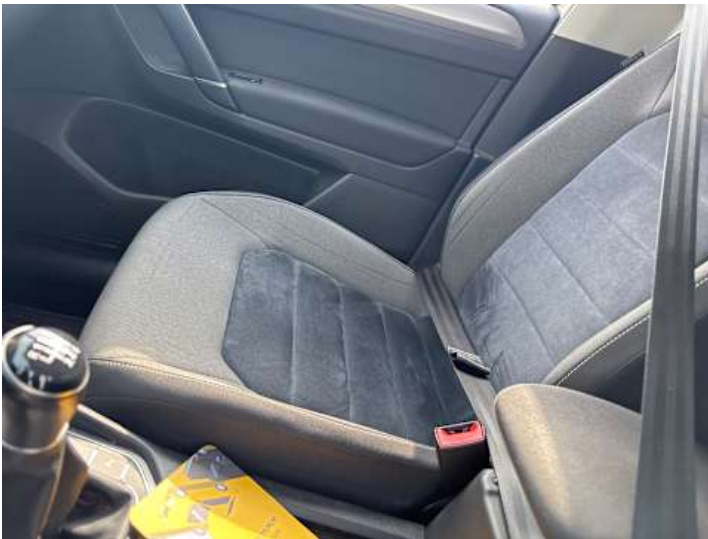
Innenraum (Verschmutzung)

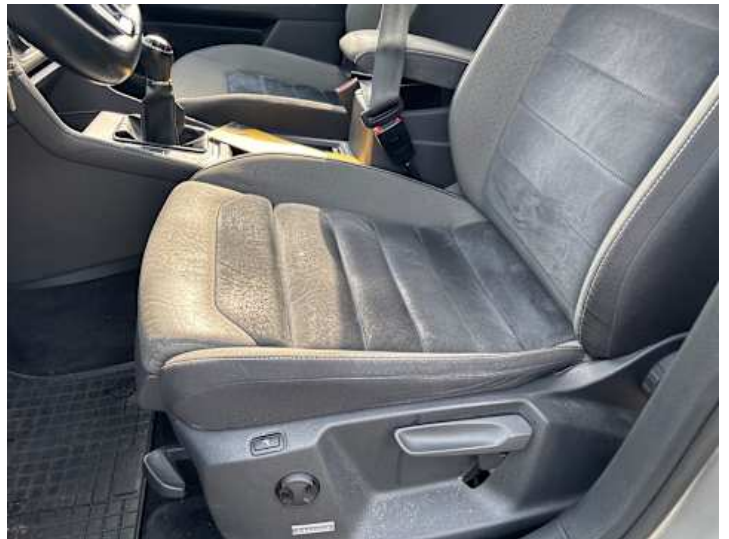
Innenraum (Verschmutzung)

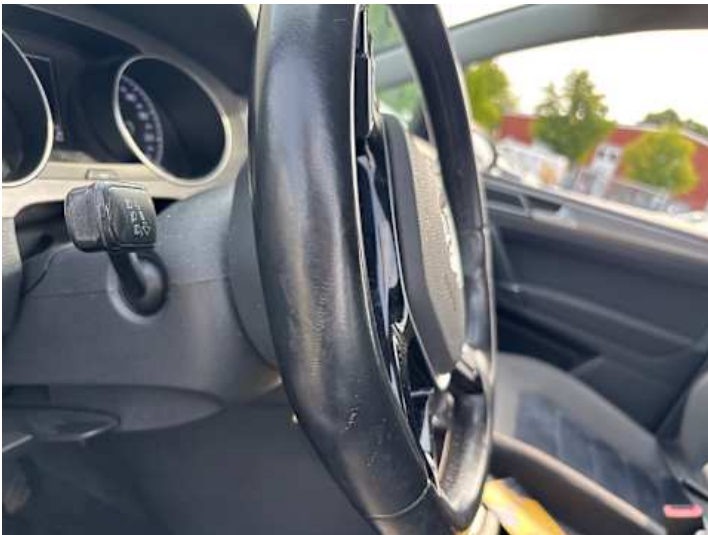
Innenraum (Kratzer)

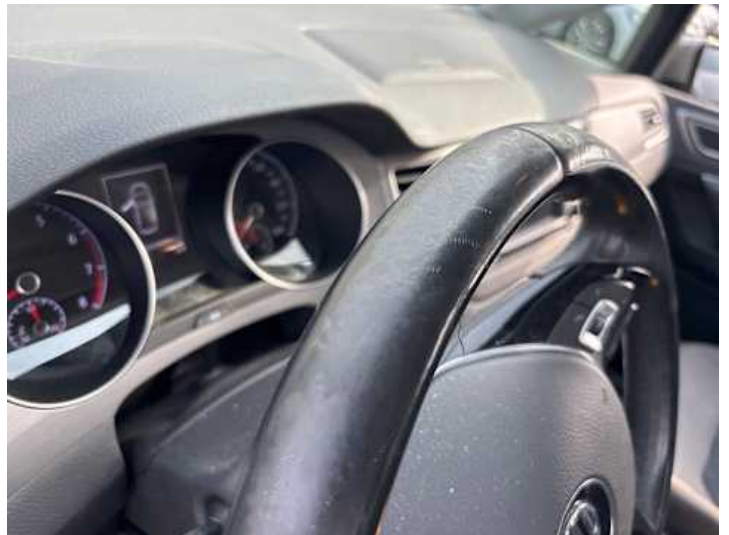
Innenraum (Kratzer)

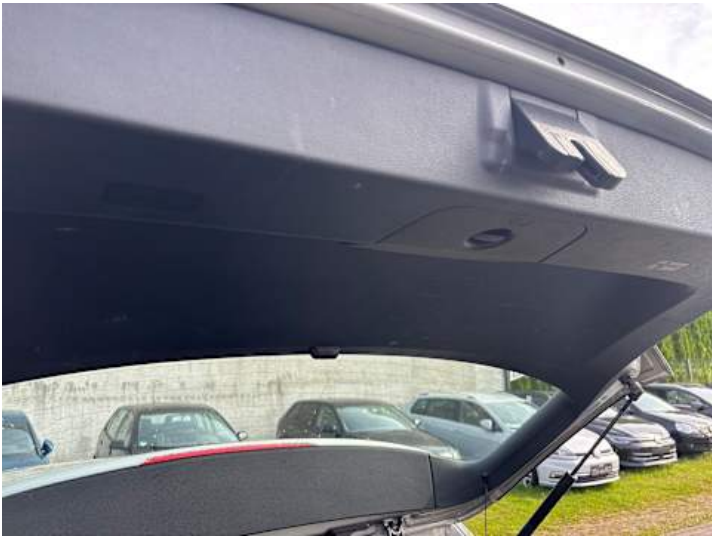
Innenraum (Kratzer)
