## Zustandsbericht / Minderwertgutachten

**WV1ZZZ7HZPH048386**

| Hersteller | Volkswagen | Typ / Handelsbez. bzw. Modell | T6.1 2.0 TDI Kasten lang L2H1 (EURO 6d) |

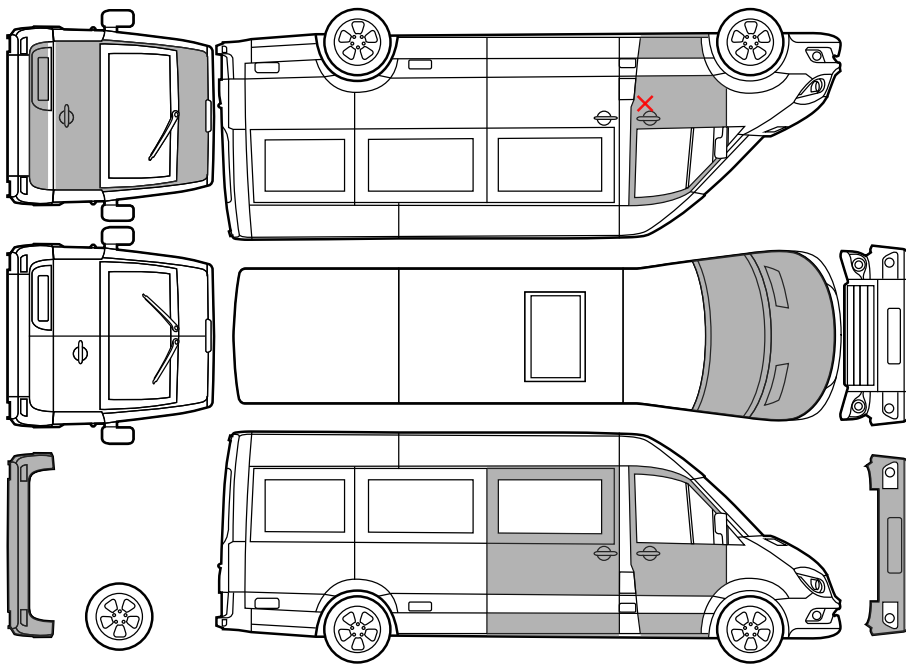
1. Motorhaube - Lackierung viele Steinschläge, Gebrauchsspur
2. Frontscheibe Oberflächensteinschläge, Gebrauchsspur
3. Stoßfänger vorne verschrammt, Gebrauchsspur
4. Seitenwand rechts eingedellt, Gebrauchsspur
5. Schiebetür rechts mehrfach eingedellt, Gebrauchsspur
6. Tür vorne rechts mehrfach eingedellt, Gebrauchsspur
7. Heckklappe deformiert, instandsetzen und lackieren mit Lackaufbau (Bild 11, 12)
8. Stoßfänger hinten gerissen, erneuern (Bild 13, 14)
9. Tür vorne links eingedellt/verschrammt, smart repair (Bild 15, 16)
10. Seitenschweller rechts deformiert, instandsetzen und lackieren mit Lackaufbau (Bild 9, 10)
11. Fahrzeug - Lackierung Werbefolien, entfernen

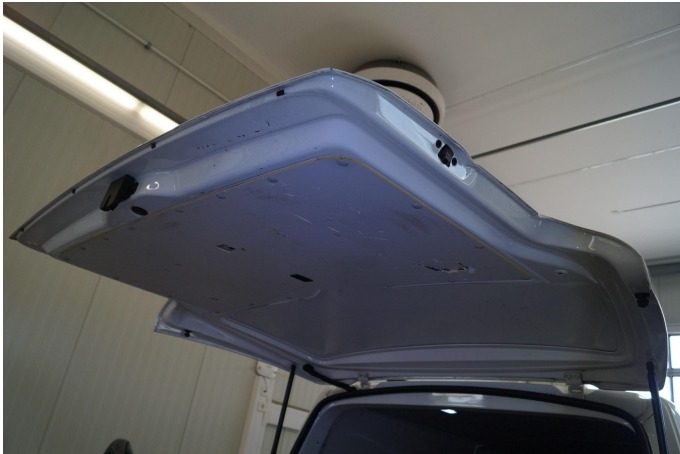
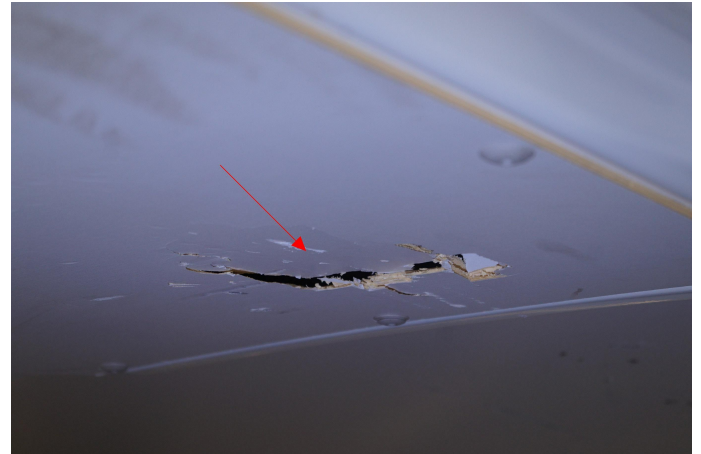
1. Laderaum allgemein verschrammt, Gebrauchsspur
2. Trennwand Laderaum deformiert, Gebrauchsspur
3. Verkleidung Schiebetür rechts zerbrochen, erneuern (Bild 3, 4)
4. Verkleidung Heckklappe gerissen, erneuern (Bild 1, 2)

Bild 1:  
Innen, Verkleidung Heckklappe, gerissen, erneuern

Bild 2:  
Innen, Verkleidung Heckklappe, gerissen, erneuern

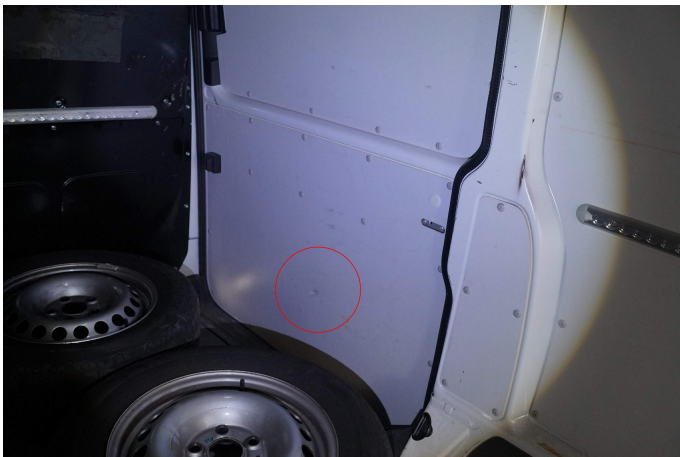
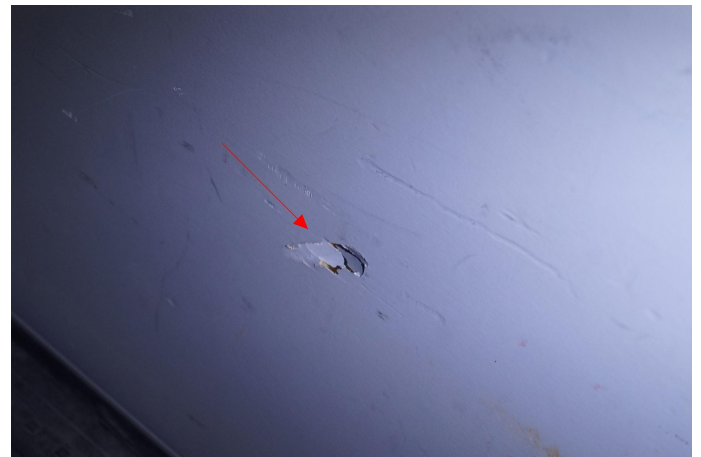
Bild 3:  
Innen, Verkleidung Schiebetür rechts, zerbrochen, erneuern

Bild 4:  
Innen, Verkleidung Schiebetür rechts, zerbrochen, erneuern

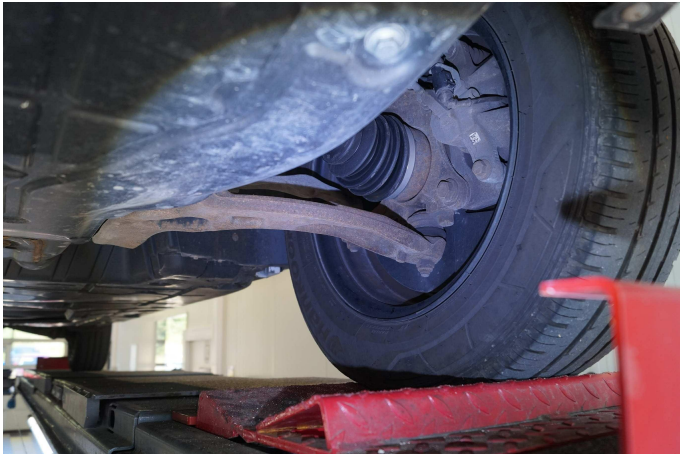
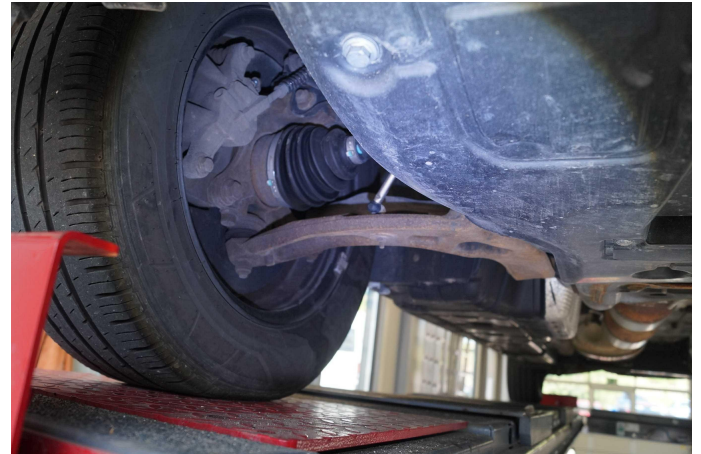
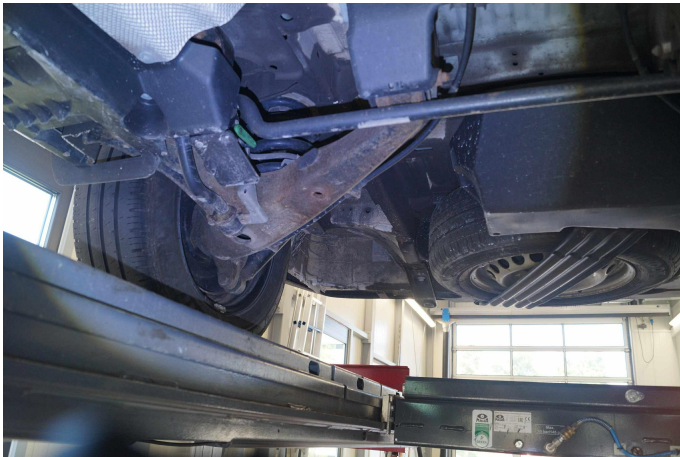
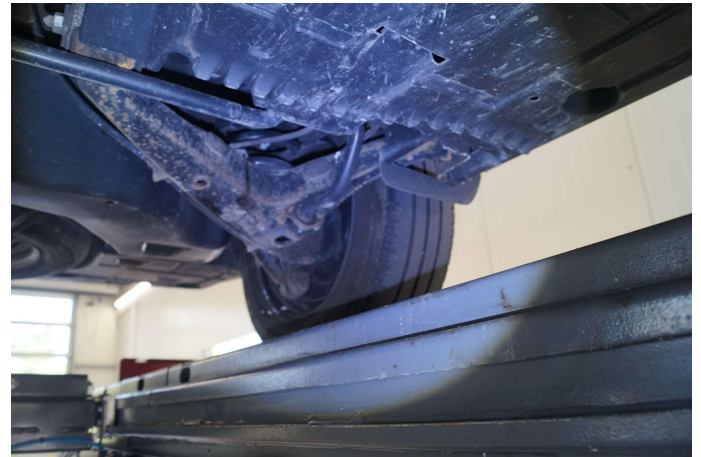
1. Bodengruppe und Achsteile beginnende Korrosion, Gebrauchsspur (Bild 5, 6, 7, 8)

Bild 5:  
Technik, Bodengruppe und Achsteile, beginnende Korrosion,  
Gebrauchsspur

Bild 6:  
Technik, Bodengruppe und Achsteile, beginnende Korrosion,  
Gebrauchsspur

Bild 7:  
Technik, Bodengruppe und Achsteile, beginnende Korrosion,  
Gebrauchsspur

Bild 8:  
Technik, Bodengruppe und Achsteile, beginnende Korrosion,  
Gebrauchsspur

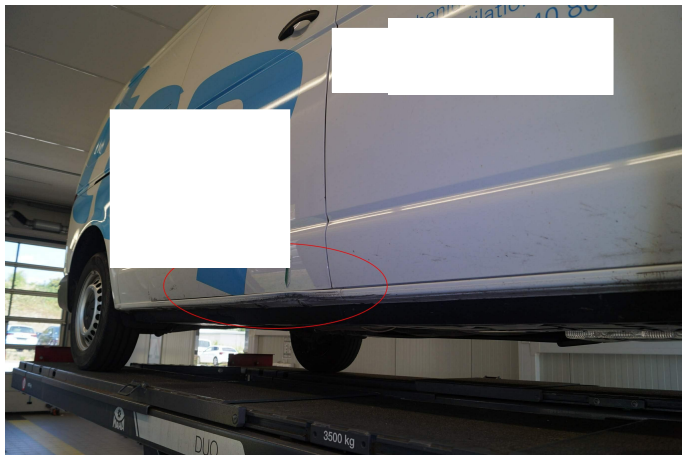
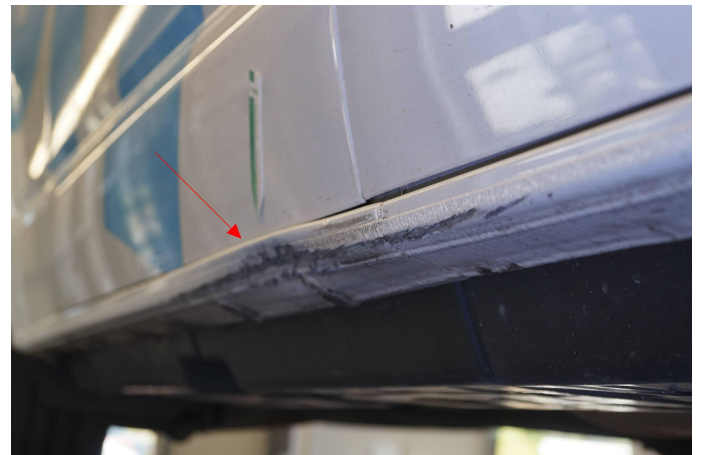
Bild 9:  
Außen, Seitenschweller rechts, deformiert, instandsetzen und lackieren mit Lackaufbau

Bild 10:  
Außen, Seitenschweller rechts, deformiert, instandsetzen und lackieren mit Lackaufbau

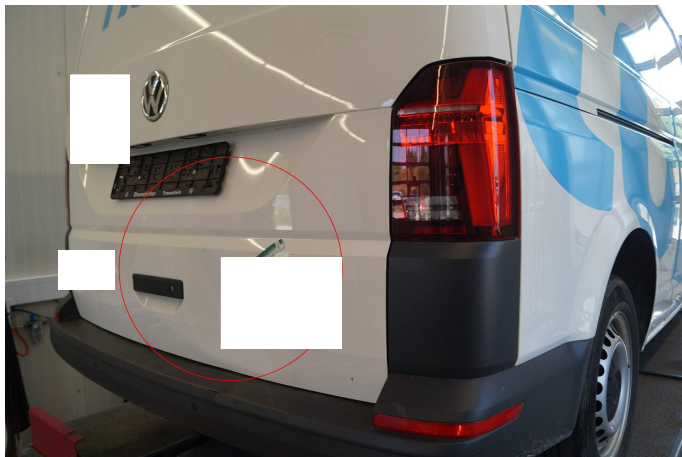
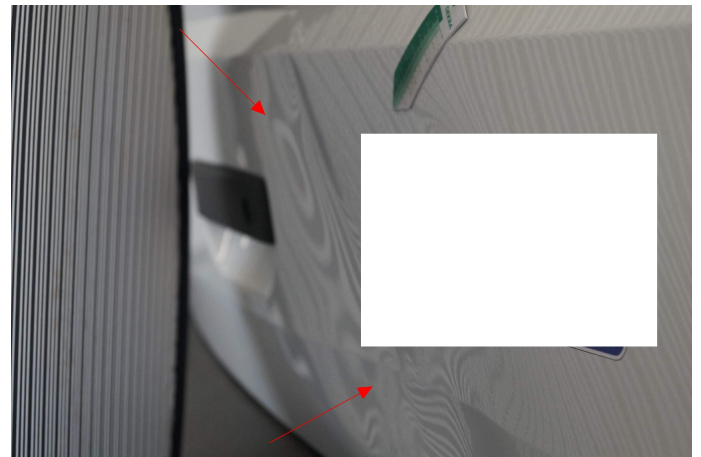
Bild 11:  
Außen, Heckklappe, deformiert, instandsetzen und lackieren mit Lackaufbau

Bild 12:  
Außen, Heckklappe, deformiert, instandsetzen und lackieren mit Lackaufbau

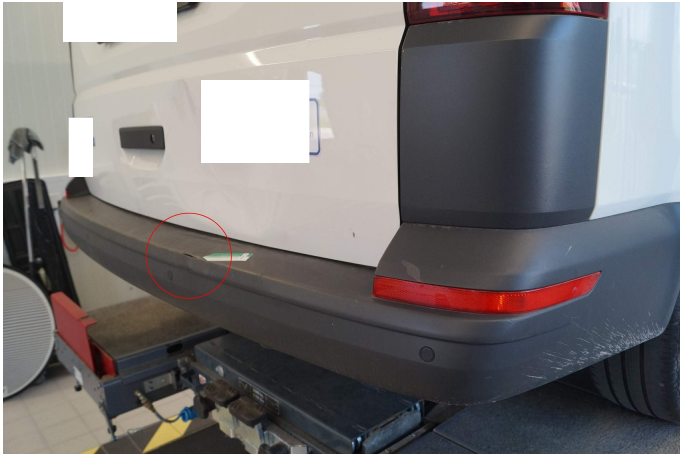
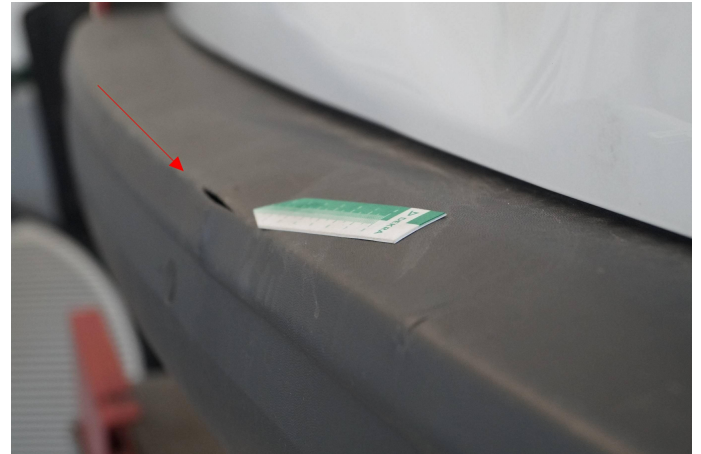
Bild 13:  
Außen, Stoßfänger hinten, gerissen, erneuern

Bild 14:  
Außen, Stoßfänger hinten, gerissen, erneuern

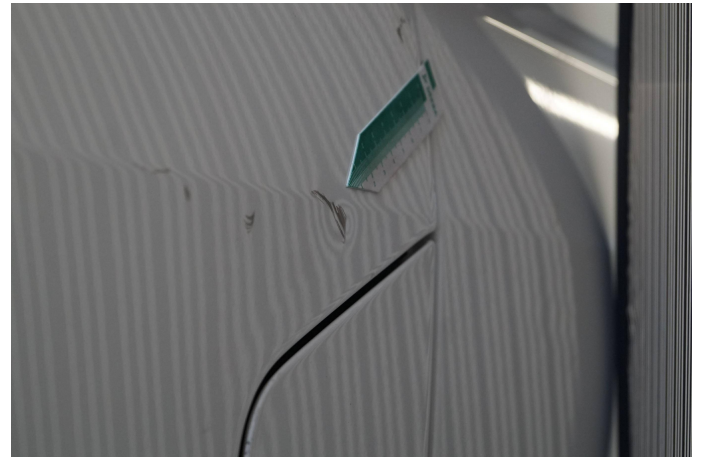
Bild 15:  
Außen, Tür vorne links, eingedellt/verschrammt, smart repair

Bild 16:  
Außen, Tür vorne links, eingedellt/verschrammt, smart repair

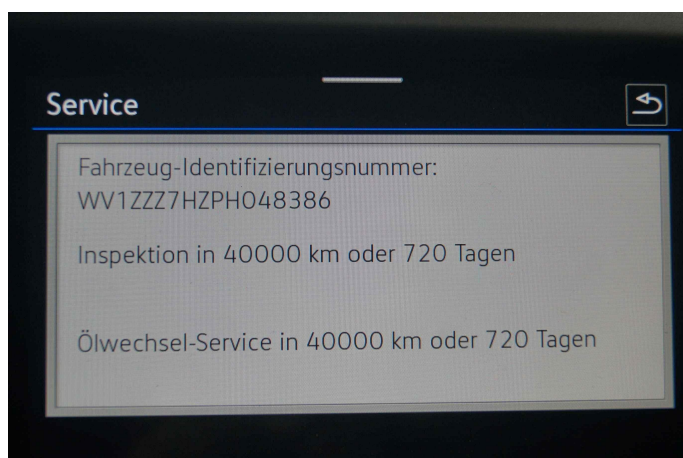
1  
Servicebedarf
