## Nissan NV200 e-Kasten Premium

EZ 08/2021 | Kastenwagen | Elektrisch | Automatikgetriebe | 57.506km  
Besteuerung: Regelbesteuert (Deutschland)  
Fahrzeugstandort: 32\*\*\*  
Fahrzeug aufgenommen am: 05.08.2026

# Hinweise zum Zustandsbericht

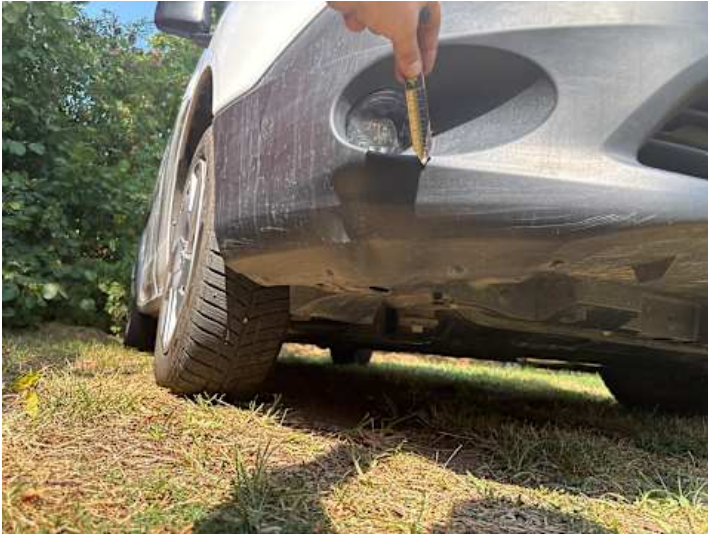
Stoßstange vorne (Lackschaden, Verformung)

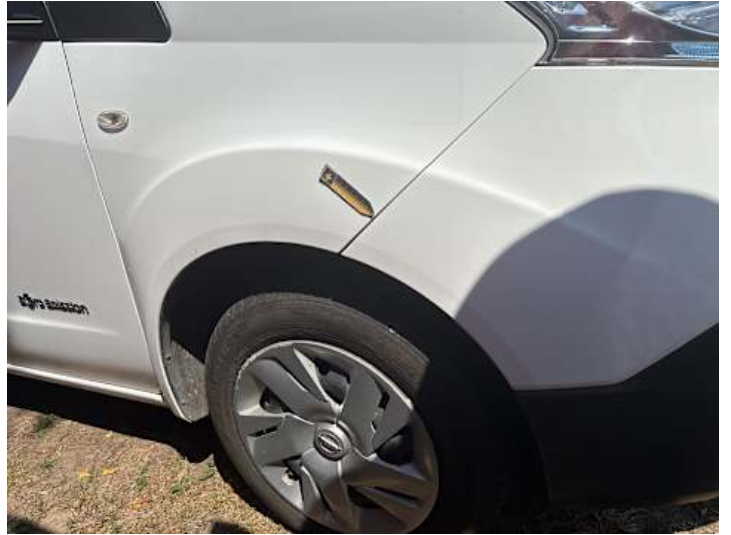
Stoßstange vorne (Spaltmaße ungenau)

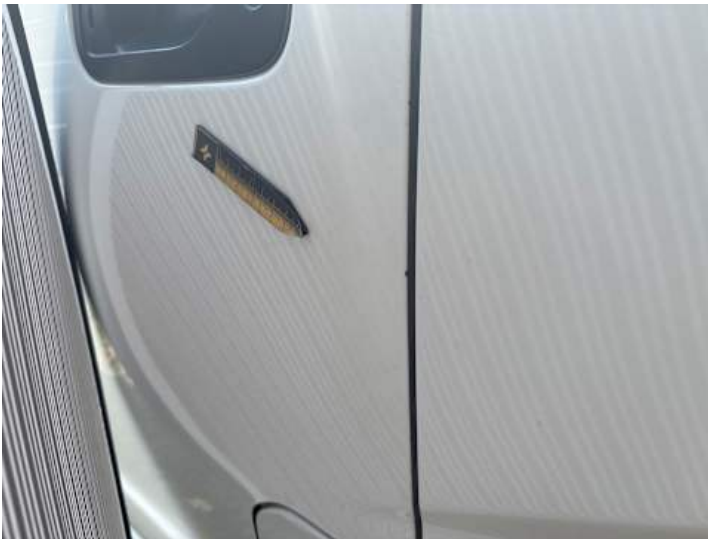
Fahrtür (Kratzer, Lackschaden, Verformung)

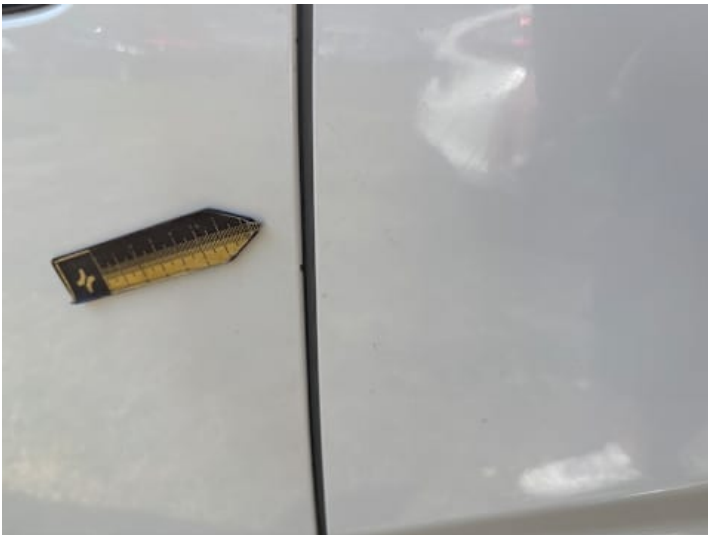
Fahrtür (Kratzer, Lackschaden, Verformung)

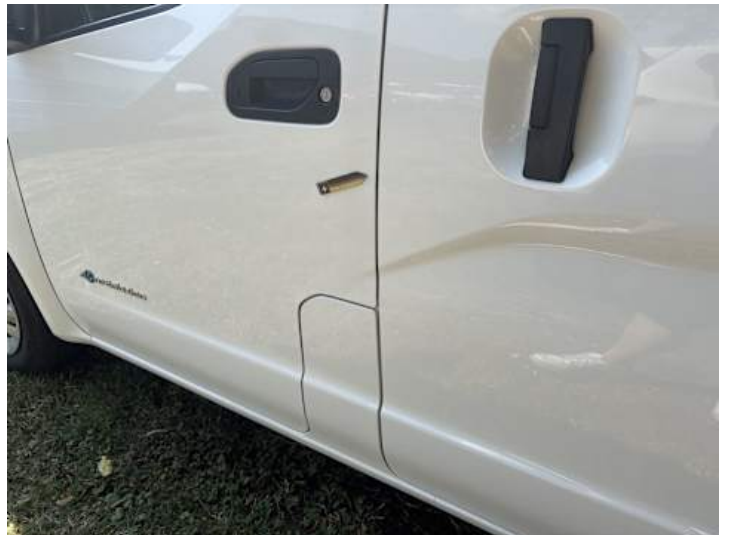
Fahrtür (Kratzer, Lackschaden, Verformung)

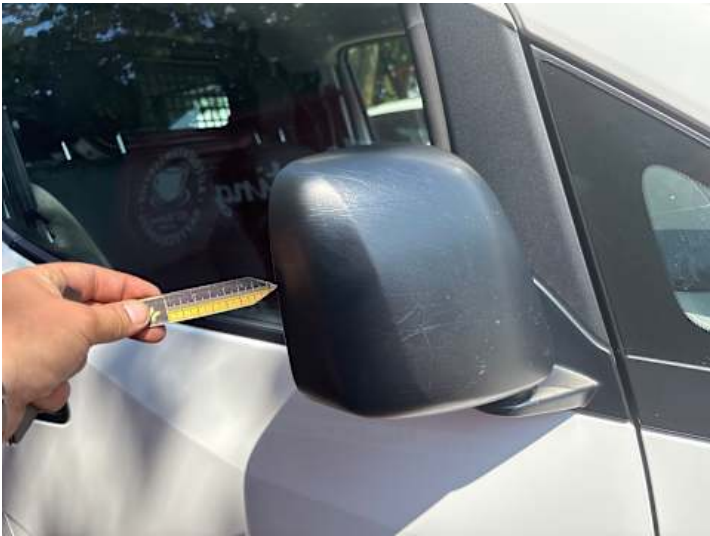
Beifahrertür (Kratzer)

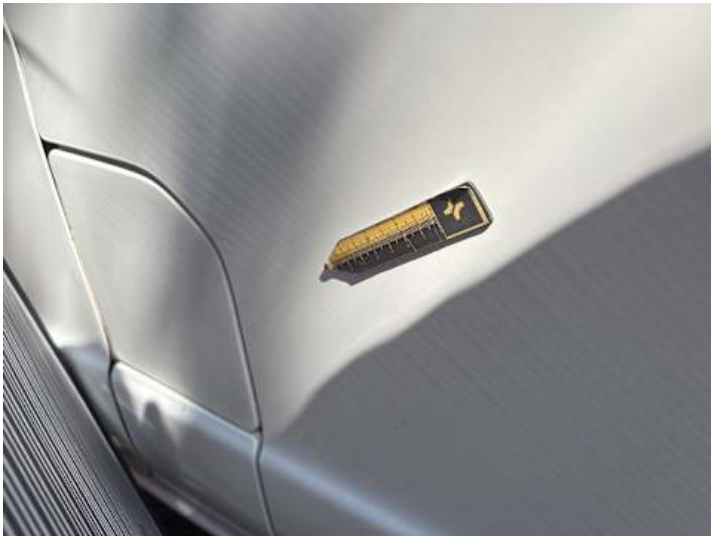
Beifahrertür (Delle, Lackschaden)

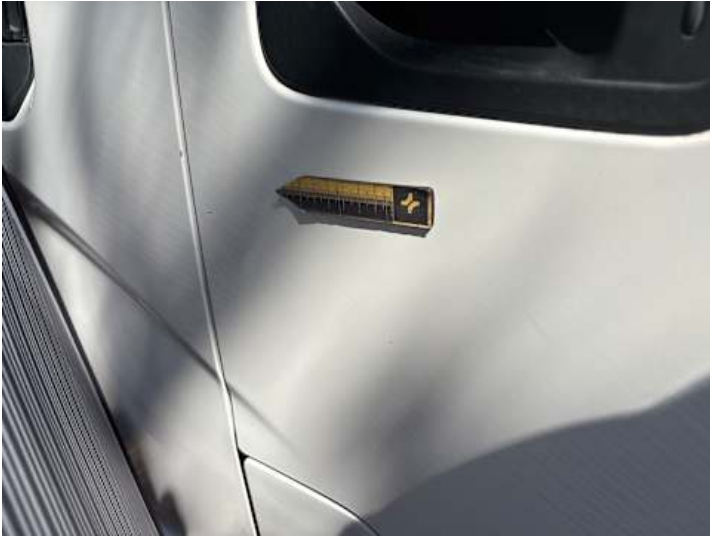
Beifahrertür (Delle, Lackschaden)

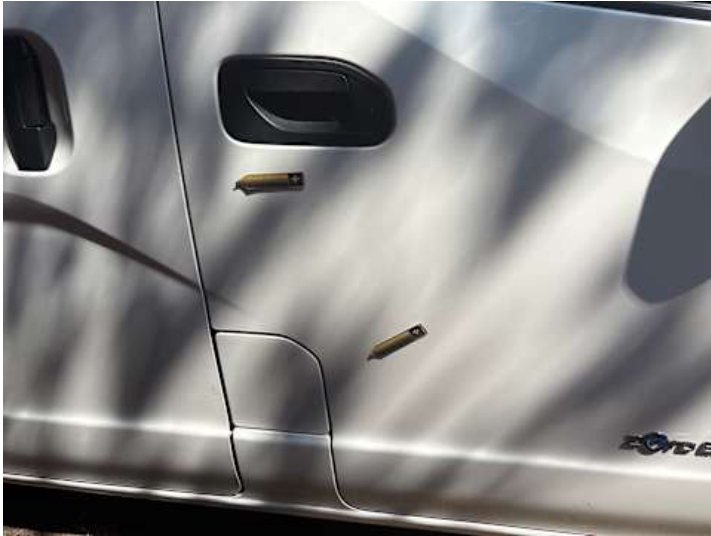
Beifahrertür (Delle, Lackschaden)

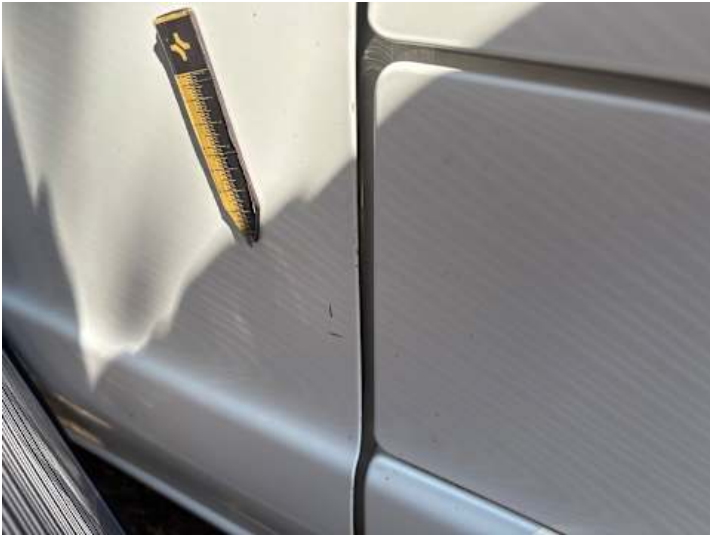
Türe hinten rechts (Delle, Lackschaden)

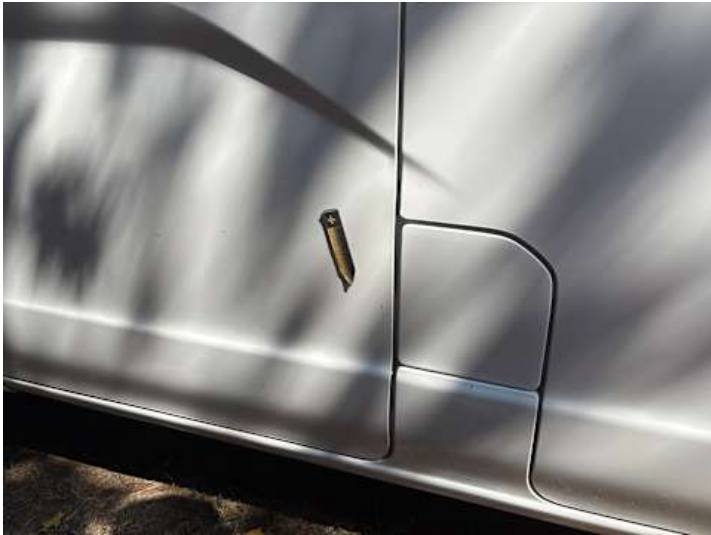
Türe hinten rechts (Delle, Lackschaden)

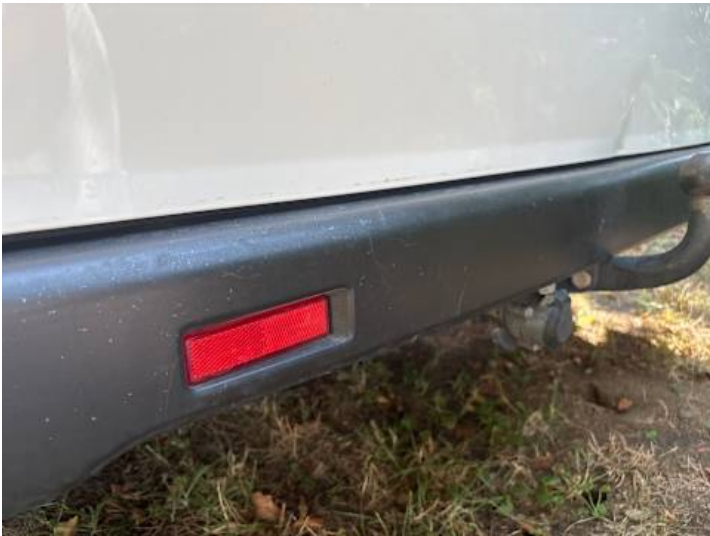
Stoßstange hinten (Lackschaden, Kratzer)

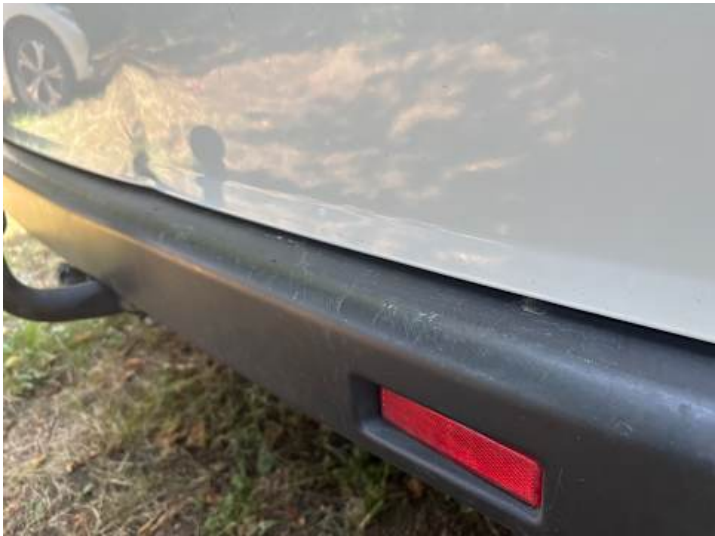
Stoßstange hinten (Lackschaden, Kratzer)

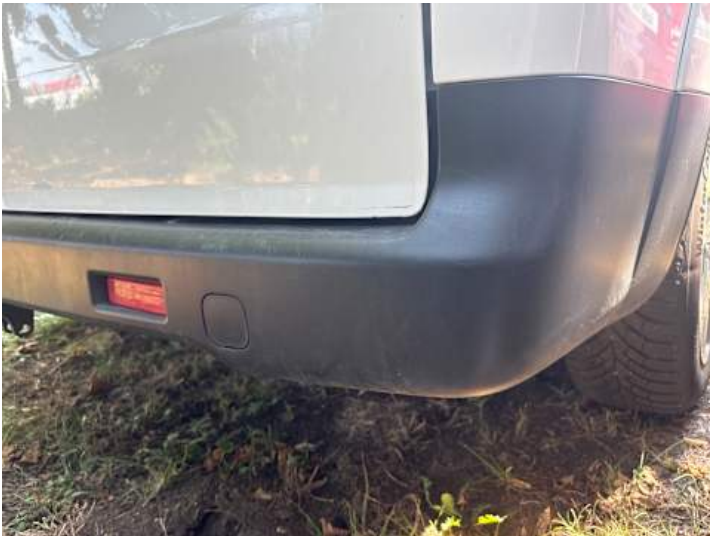
Stoßstange hinten (Lackschaden, Kratzer)

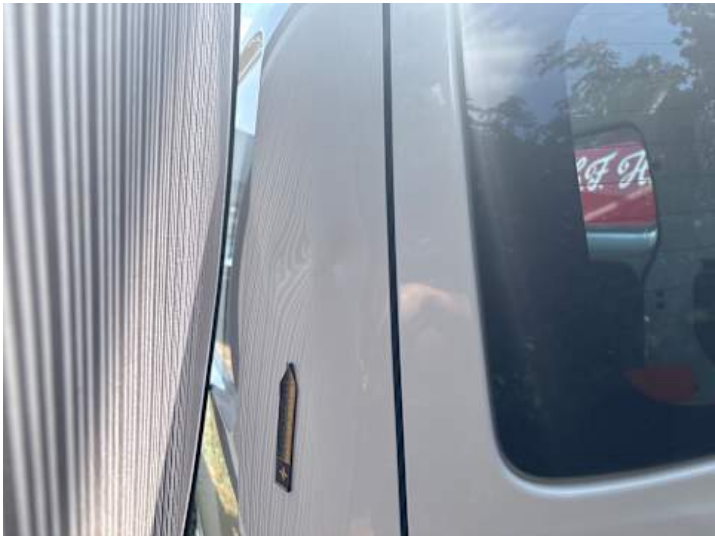
| Fahrzeugteil | Lackschichtdicke (in µm) | Fahrzeugteil | Lackschichtdicke (in µm) |
|---|---|---|---|
| Seitenteil hinten links | 135 | Seitenteil hinten rechts | 90 |

Seitenteil hinten links (Lackschaden, Verformung)

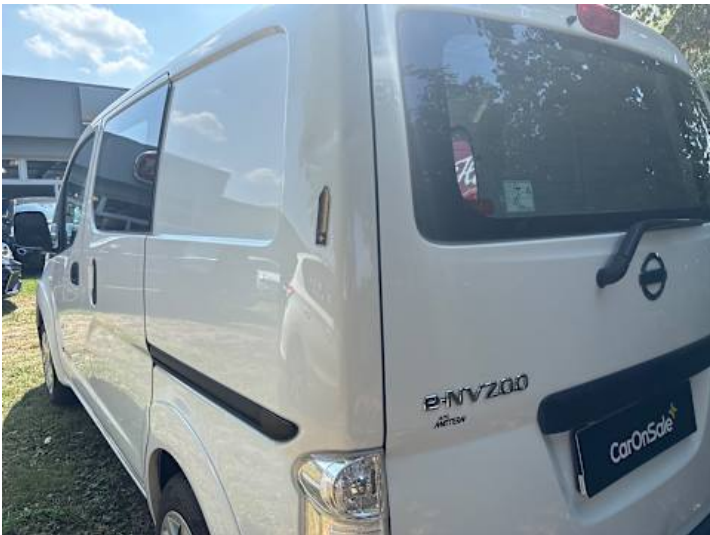
Seitenteil hinten links (Lackschaden, Verformung)

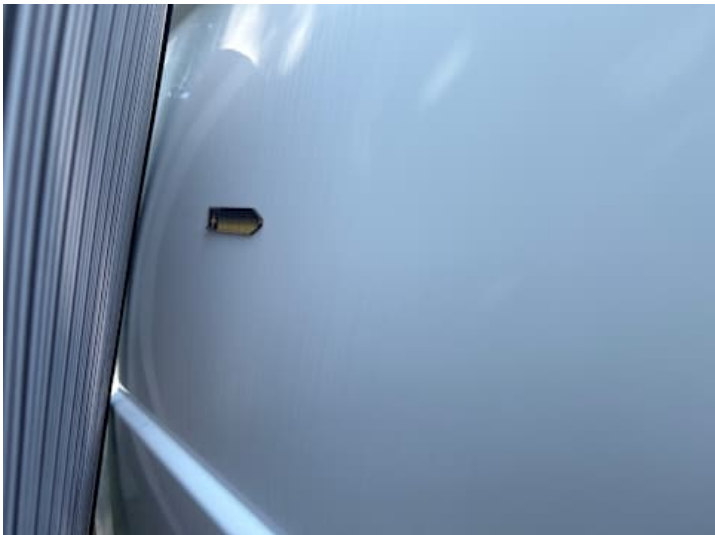
Seitenteil hinten rechts (Delle, Lackschaden)

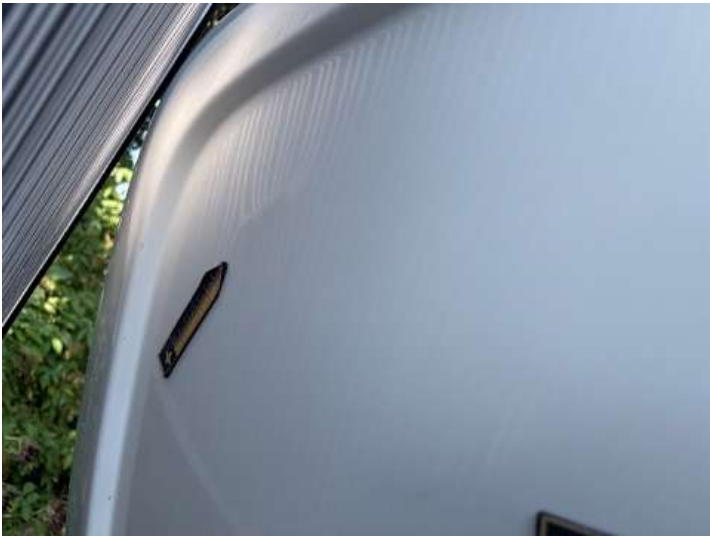
Seitenteil hinten rechts (Delle, Lackschaden)

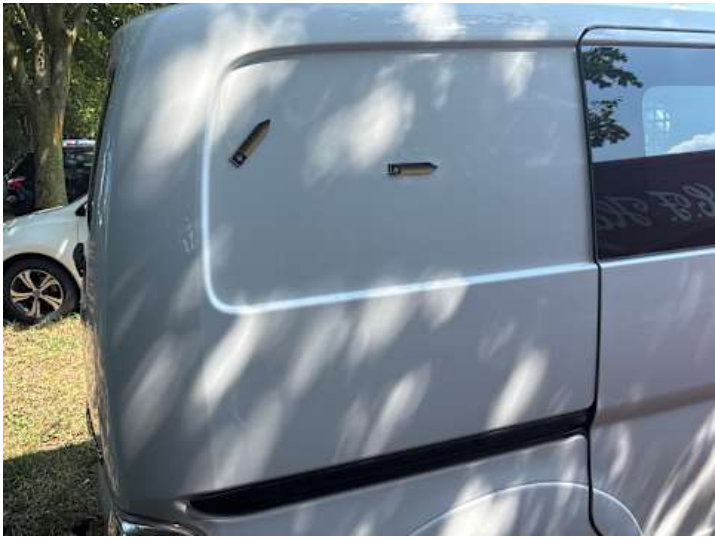
Seitenteil hinten rechts (Delle, Lackschaden)

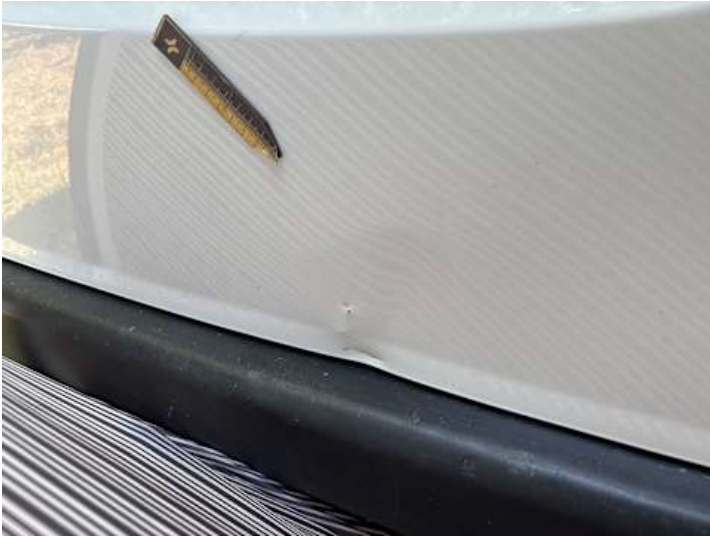
Heckklappe (Lackschaden, Verformung)

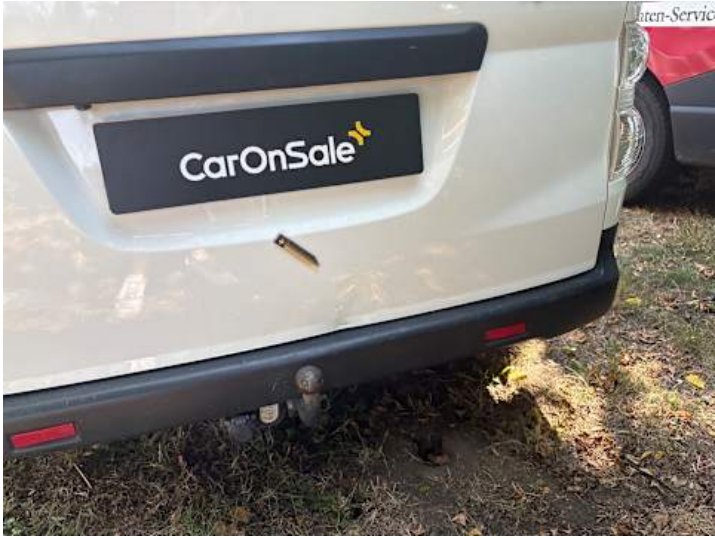
Heckklappe (Lackschaden, Verformung)

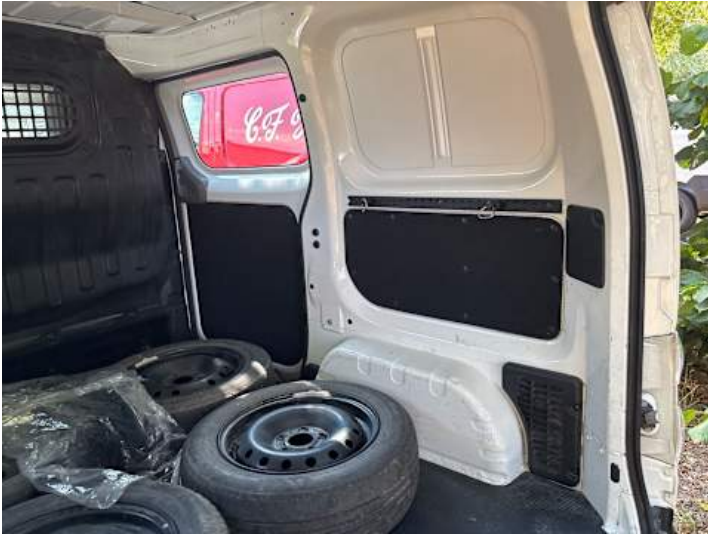
Innenraum (Diverse Schäden)

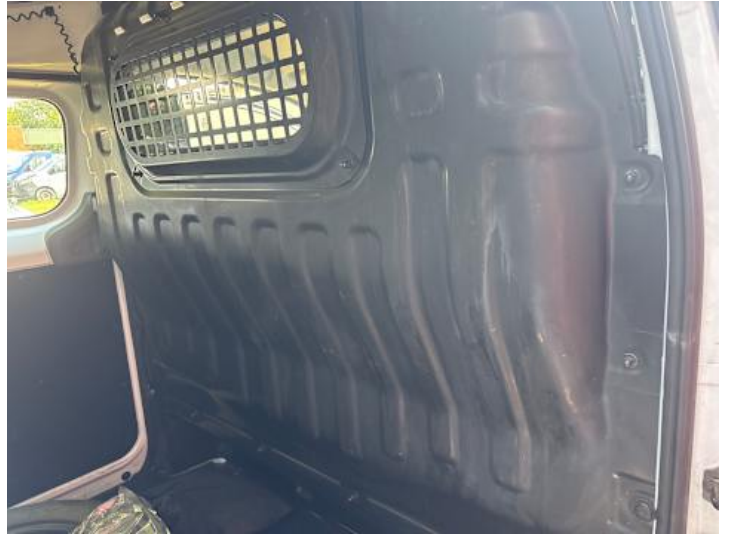
Innenraum (Diverse Schäden)

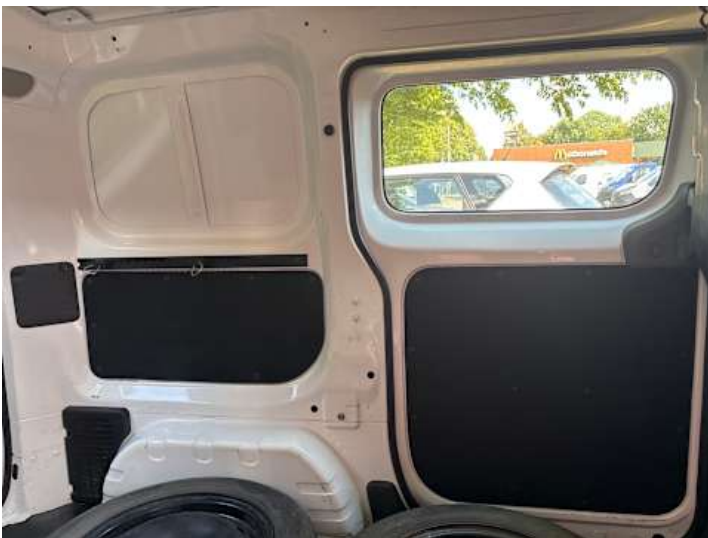
Innenraum (Diverse Schäden)

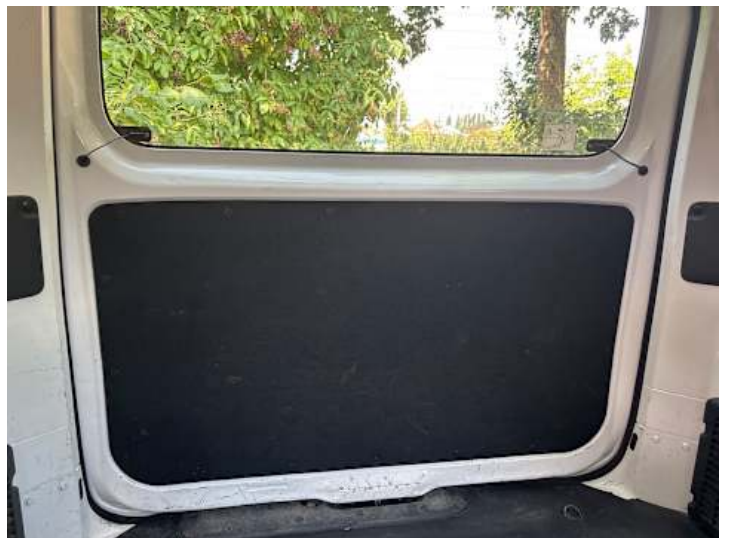
Innenraum (Diverse Schäden)

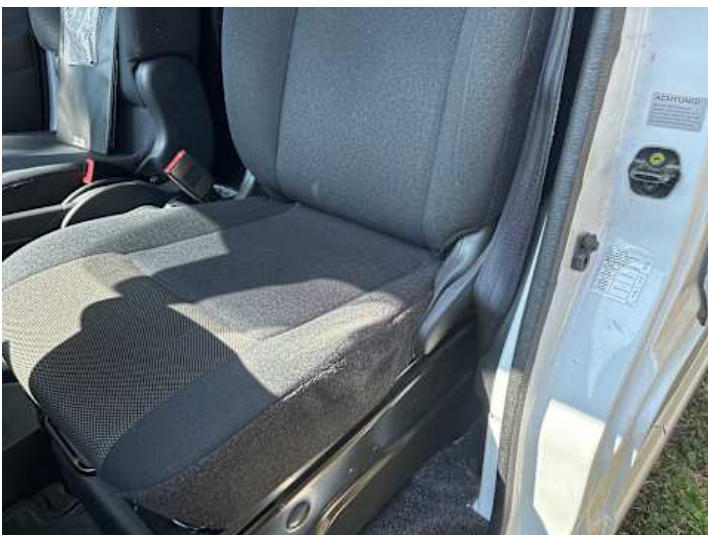
Innenraum (Verschleiß)

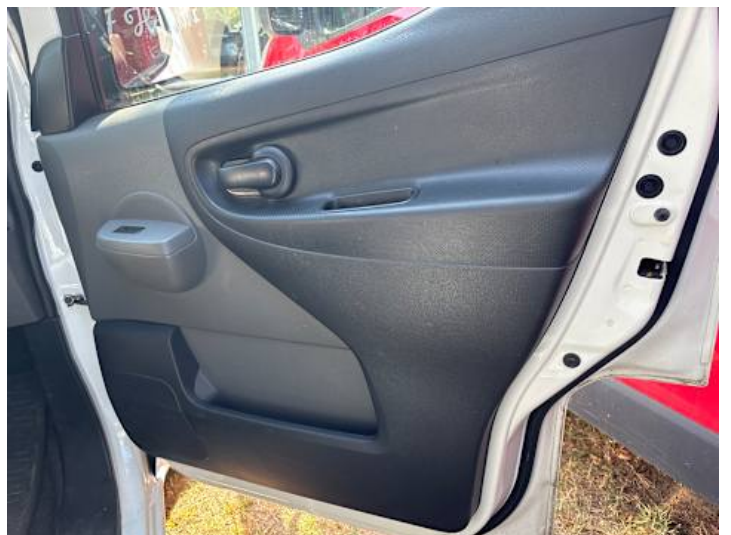
Innenraum (Kratzer)

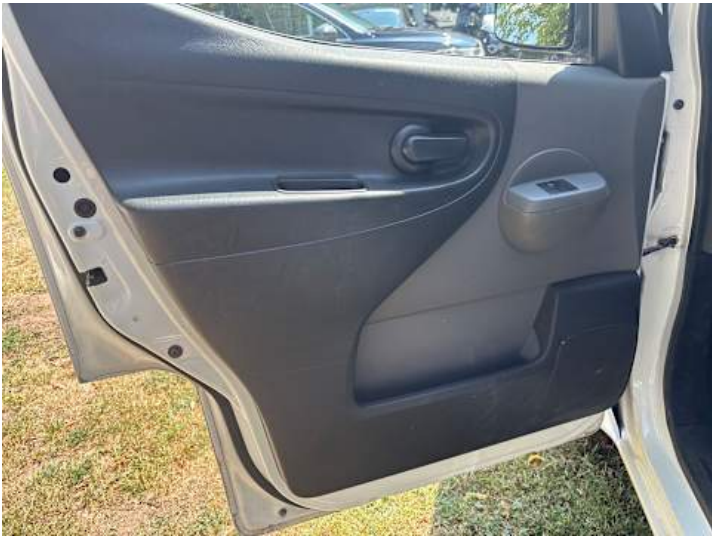
Innenraum (Kratzer)
