## Dacia Duster Prestige

EZ 03/2019 | Geländewagen | Benzin | Schaltgetriebe | 132.258km

Fahrzeug aufgenommen am: 04.08.2026

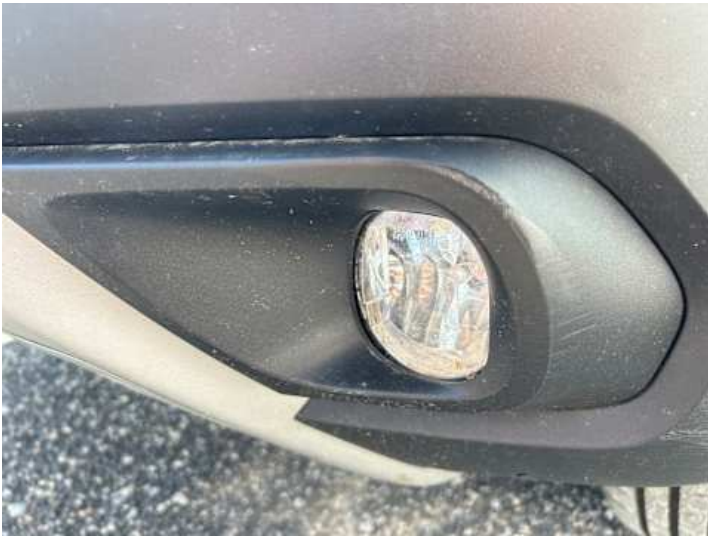
Stoßstange vorne (Kratzer)

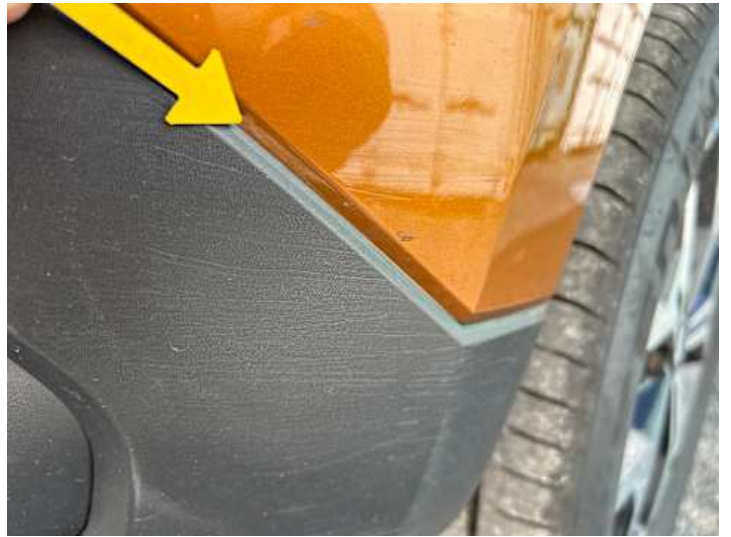
Stoßstange vorne (Kratzer)

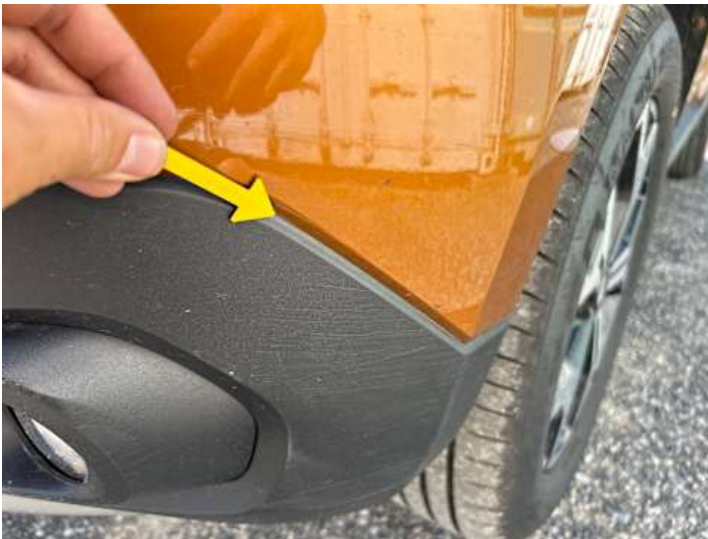
Stoßstange vorne (Kratzer)

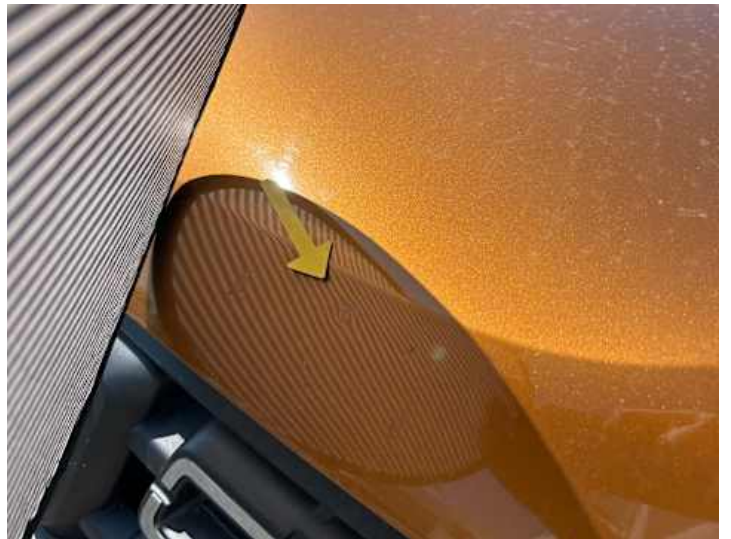
Motorhaube (Kratzer, Steinschlag, Delle)

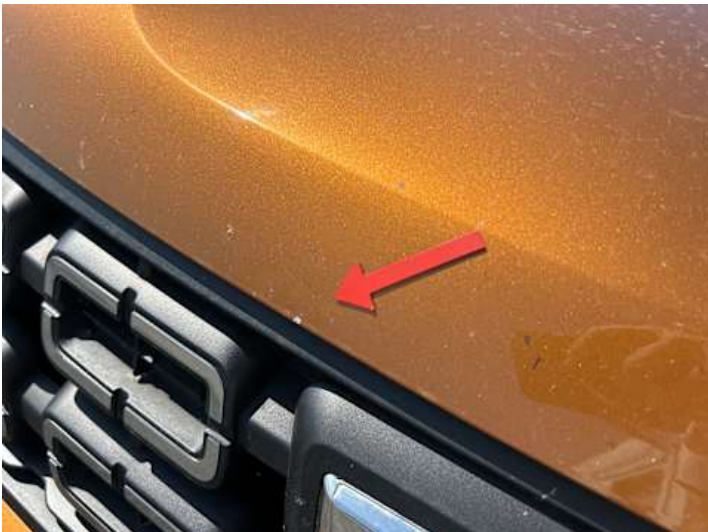
Motorhaube (Kratzer, Steinschlag, Delle)

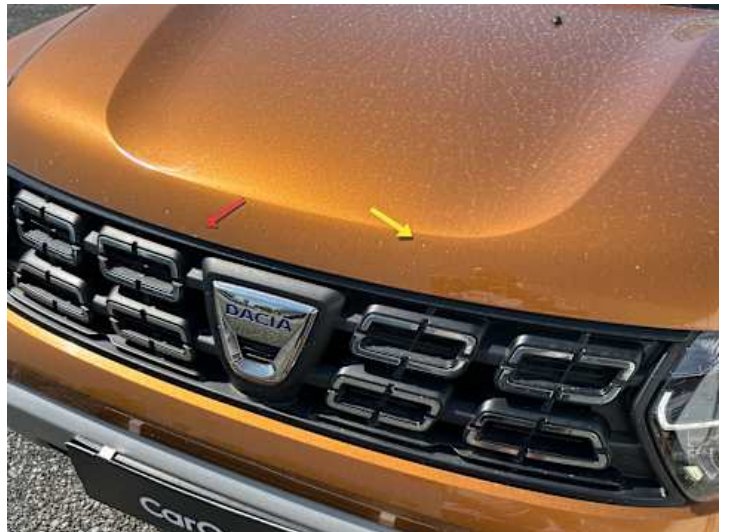
Motorhaube (Kratzer, Steinschlag, Delle)

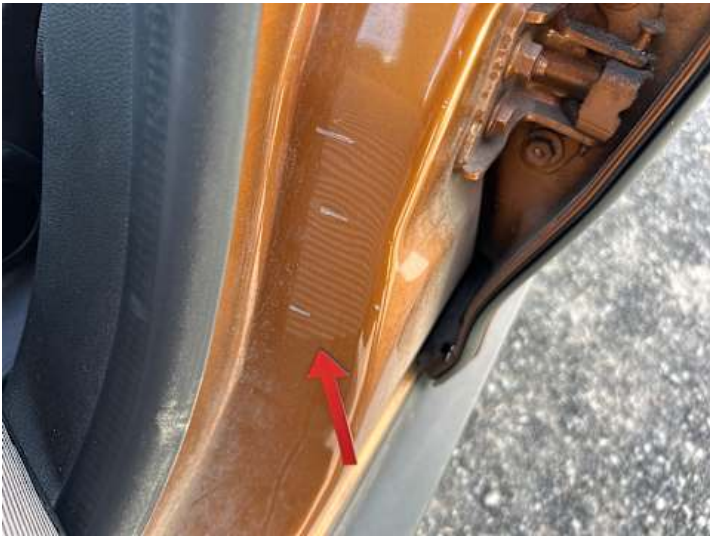
Fahrtür (Kratzer, Delle)

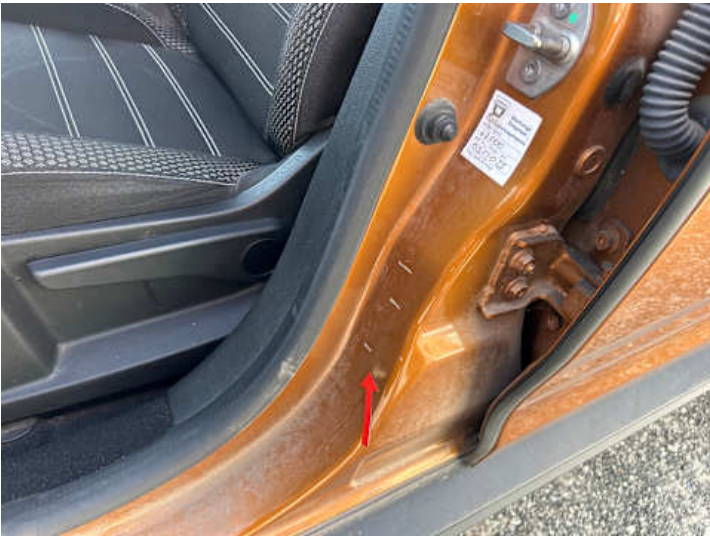
Fahrtür (Kratzer, Delle)

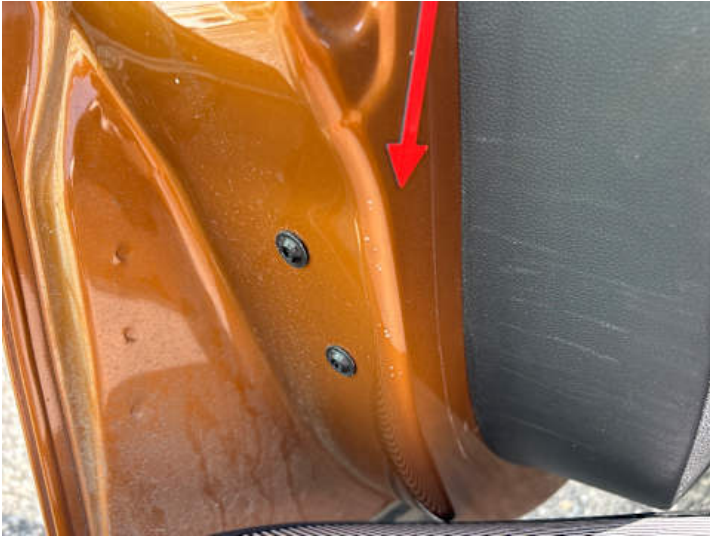
Fahrtür (Kratzer)

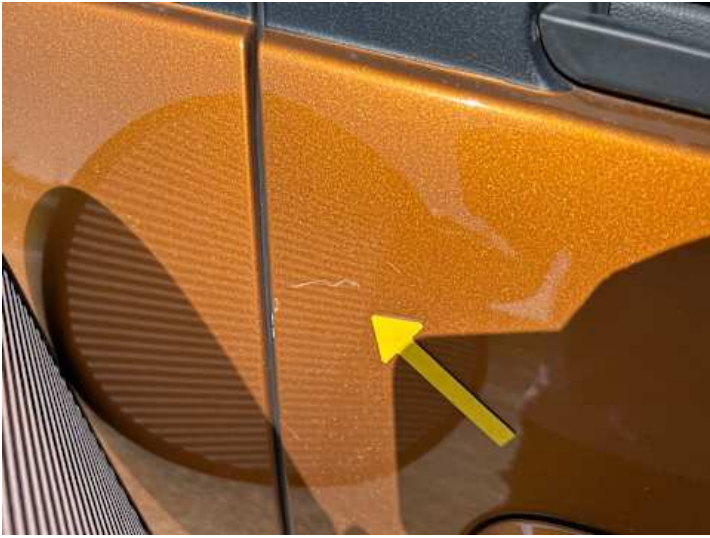
Beifahrtür (Kratzer)

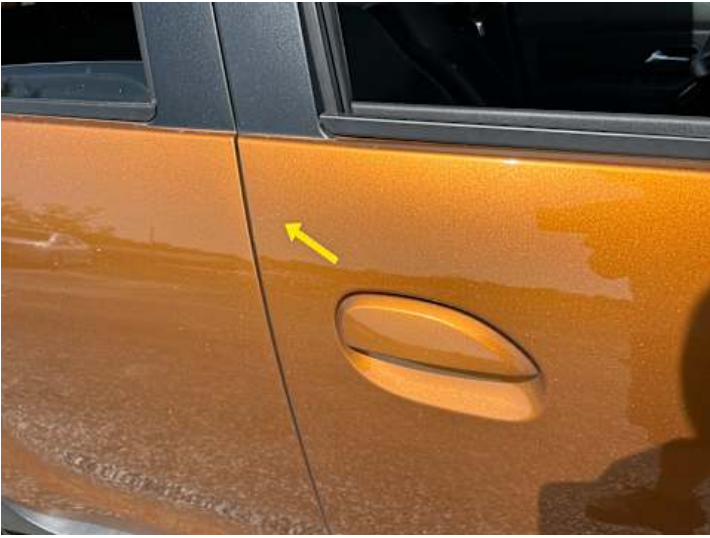
Beifahrtür (Kratzer)

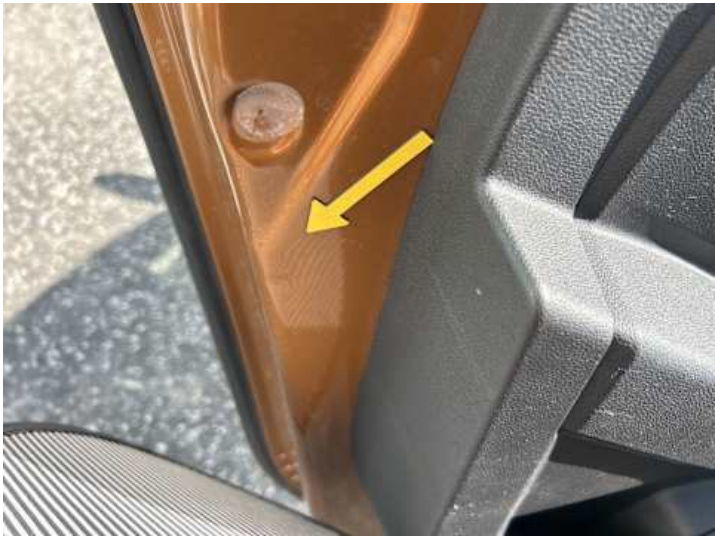
Türe hinten links (Delle)

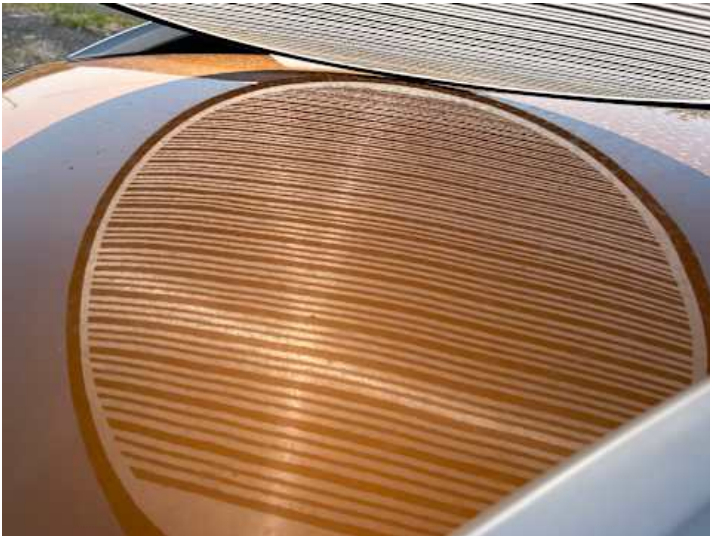
Dach (Delle)

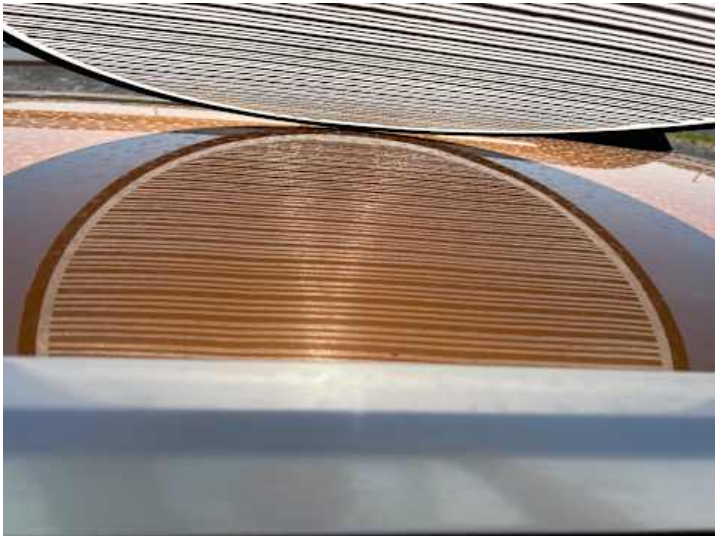
Dach (Delle)

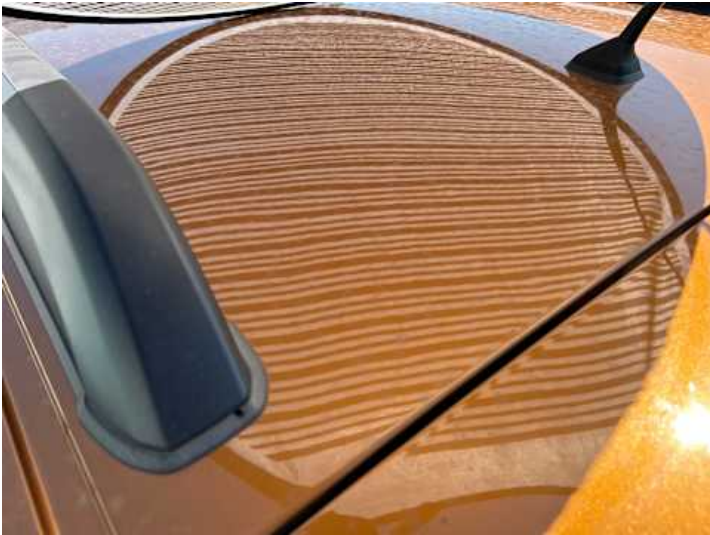
Dach (Delle)

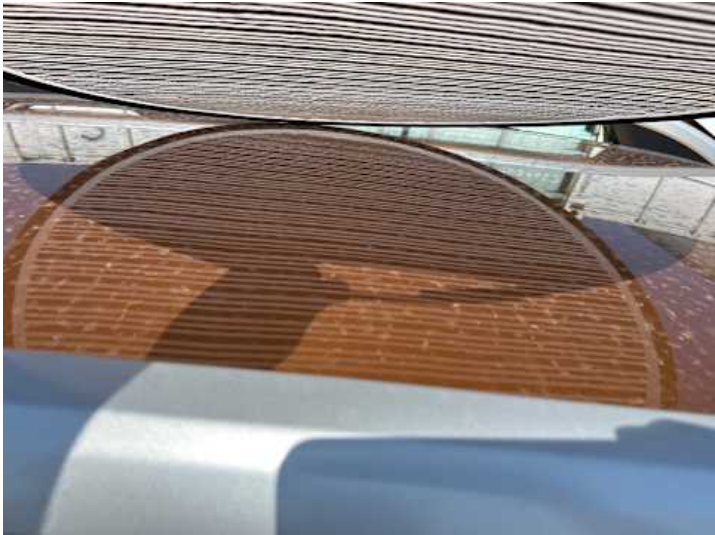
Dach (Delle)

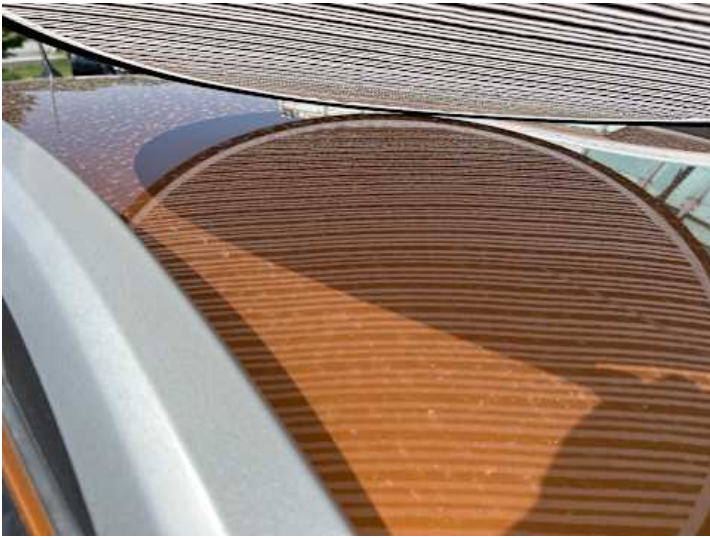
Dach (Delle)

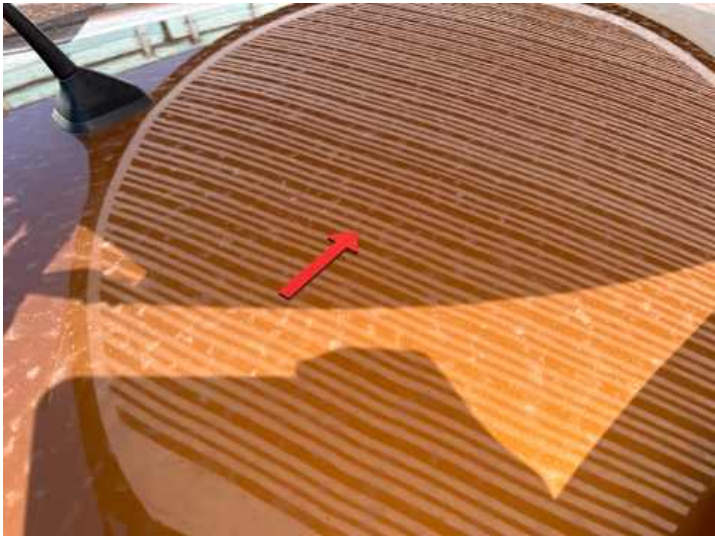
Dach (Delle)

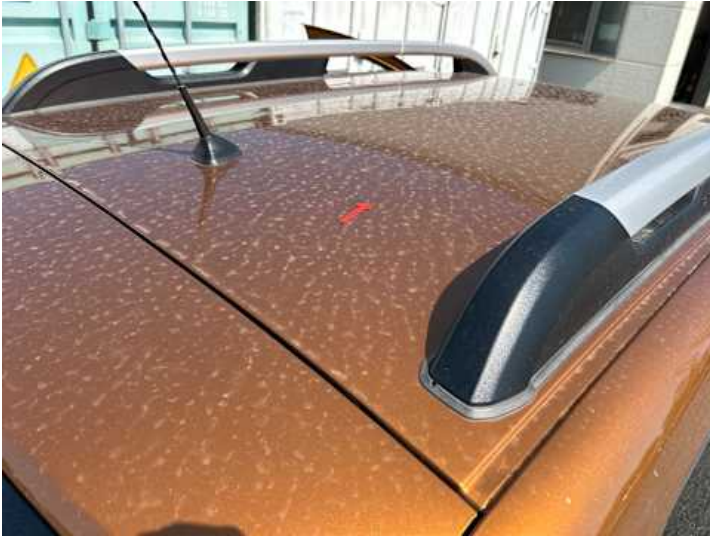
Dach (Delle)

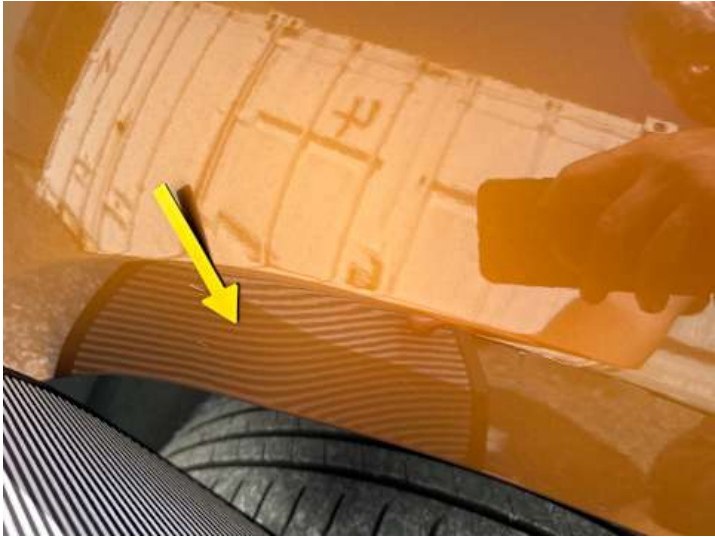
Kotflügel vorne links (Verformung)

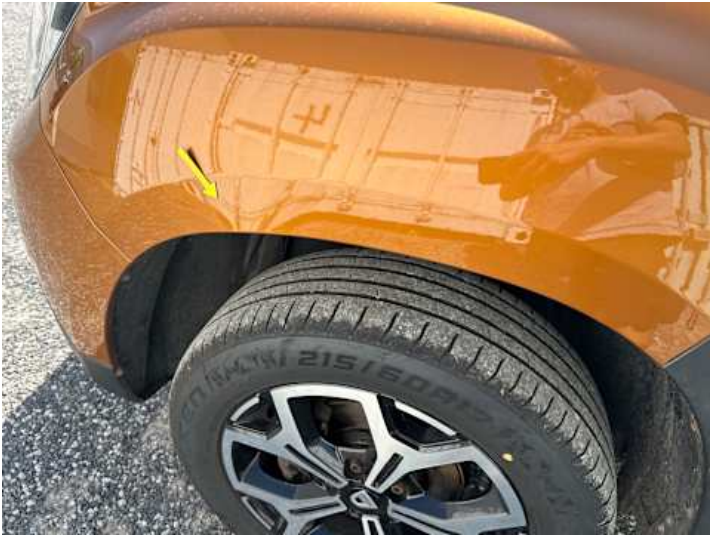
Kotflügel vorne links (Verformung)

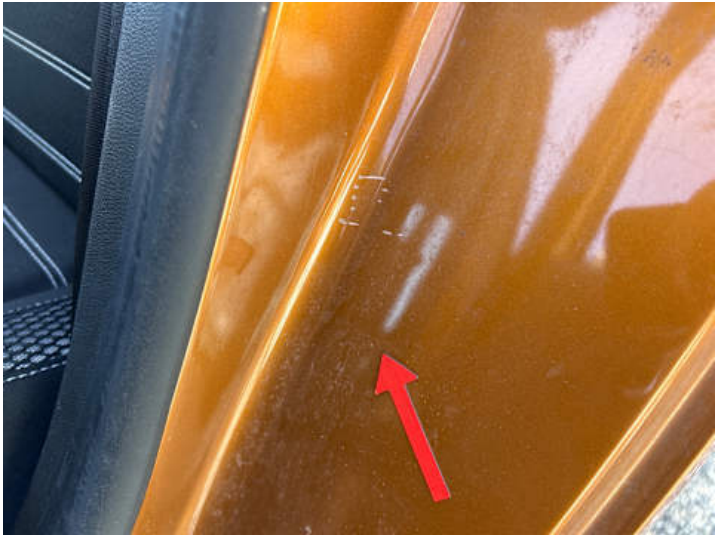
Seitenteil hinten links (Kratzer, Delle)

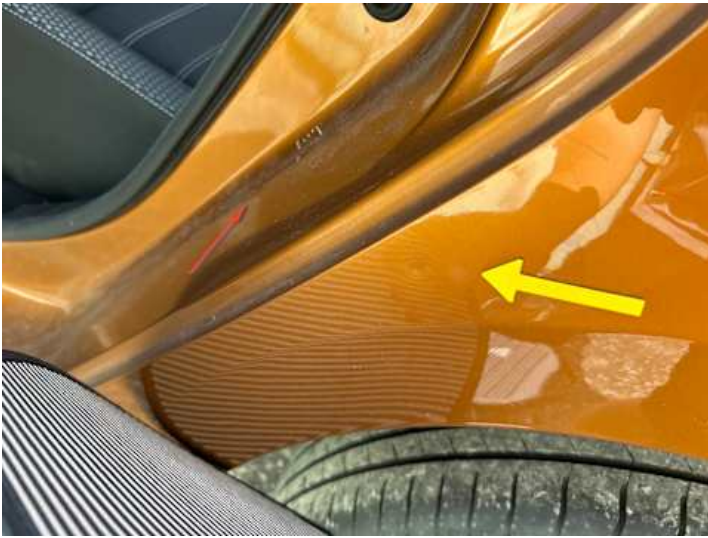
Seitenteil hinten links (Kratzer, Delle)

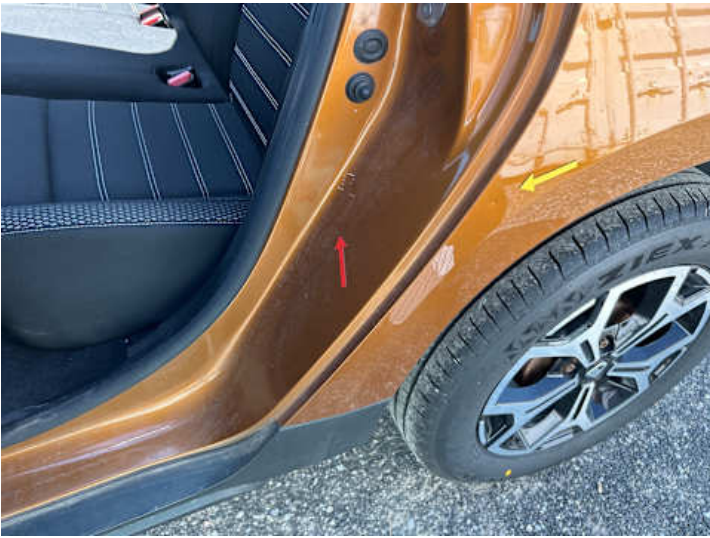
Seitenteil hinten links (Kratzer, Delle)

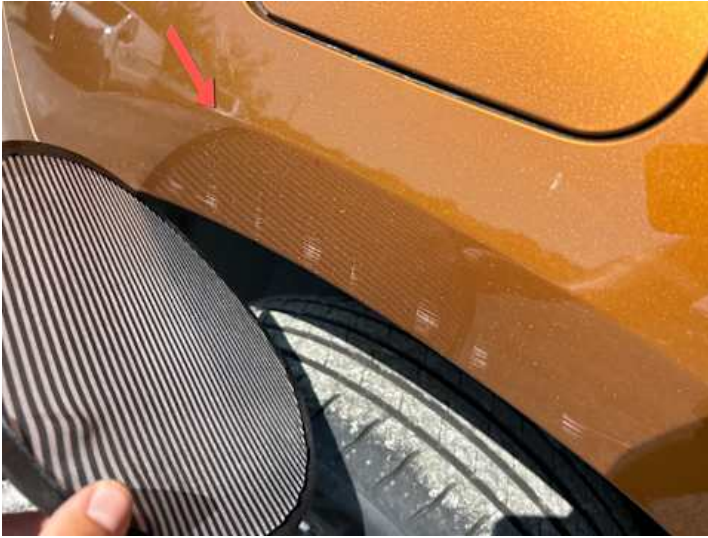
Seitenteil hinten rechts (Kratzer, Delle, Verformung)

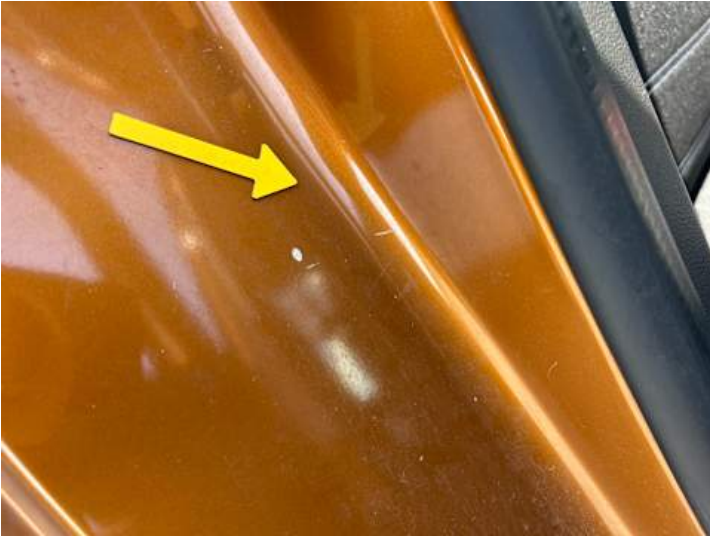
Seitenteil hinten rechts (Kratzer, Delle, Verformung)

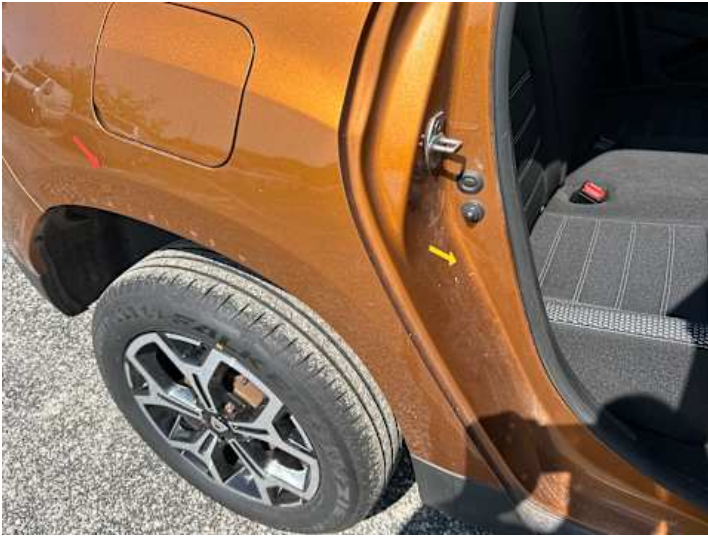
Seitenteil hinten rechts (Kratzer, Delle, Verformung)

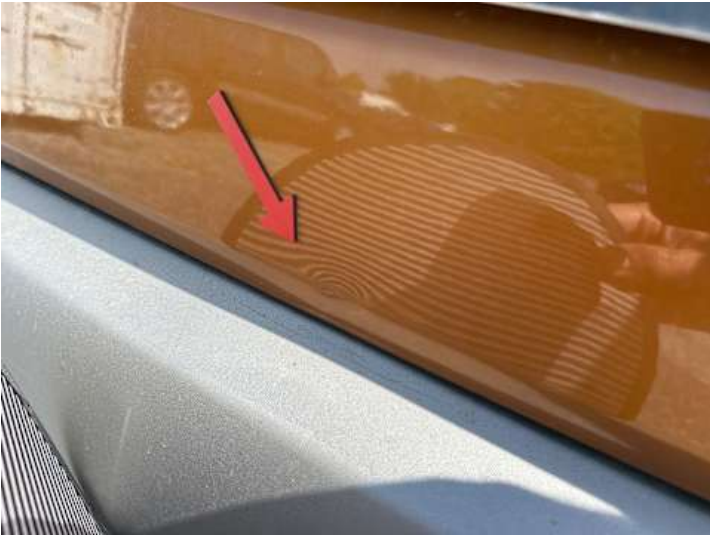
Heckklappe (Delle)

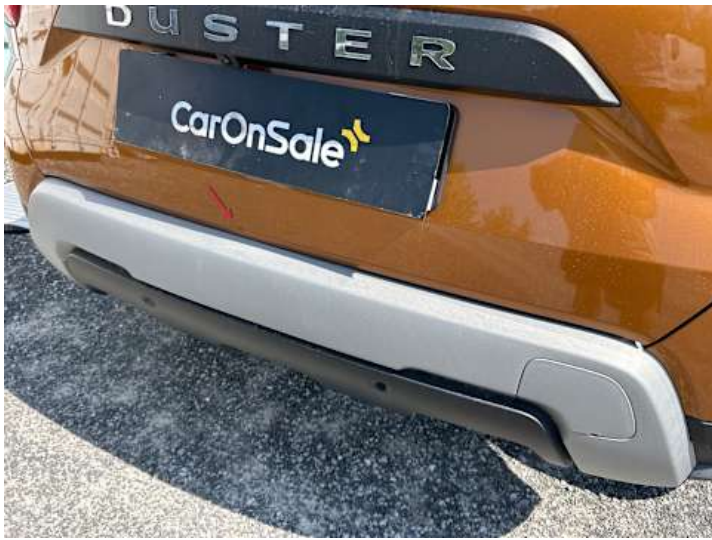
Heckklappe (Delle)

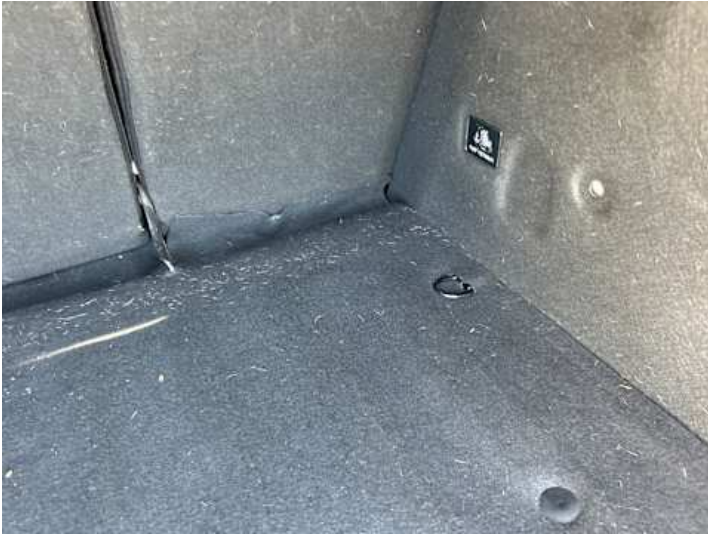
Tiergeruch;

Innenraum (Tierhaare/Tiergeruch)

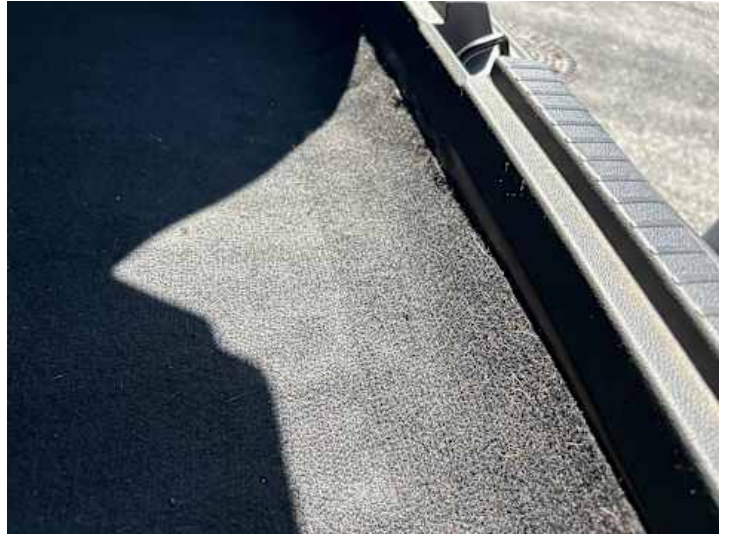
Innenraum (Tierhaare/Tiergeruch)

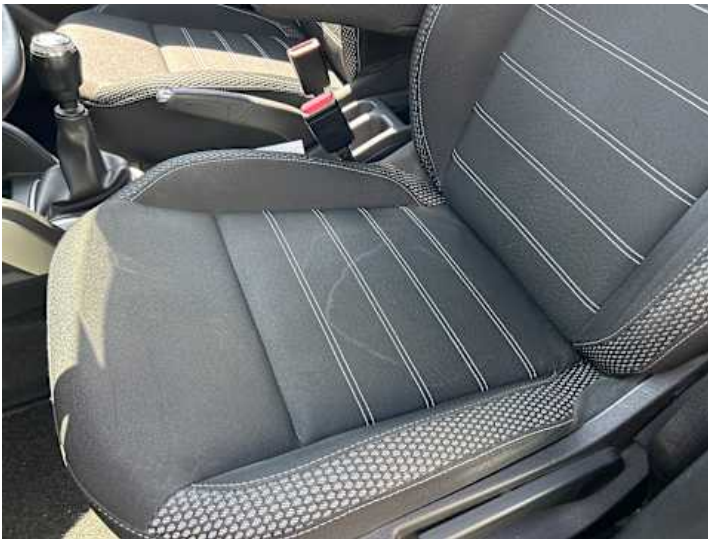
Innenraum (Verschmutzung)
