Mercedes-Benz 109/110/111/114 CDI FWD lang

EZ 07/2020 | Kastenwagen | Diesel | Schaltgetriebe | 147.243km  
Besteuerung: Regelbesteuert (Deutschland)  
Fahrzeugstandort: 72\*\*\*  
Fahrzeug aufgenommen am: 29.07.2026

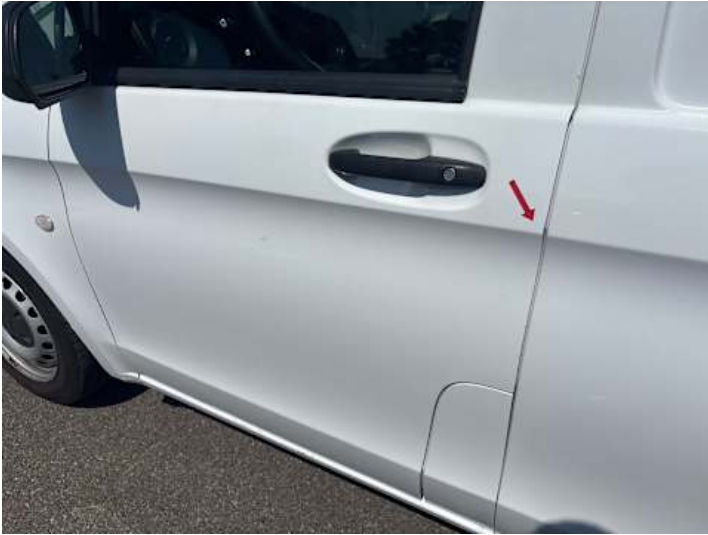
| Fahrzeugteil | Lackschichtdicke (in µm) | Fahrzeugteil | Lackschichtdicke (in µm) |
|---|---|---|---|
| Fahrertür | 170 | Beifahrertür | 1010 |

Fahrertür (Lackschaden)

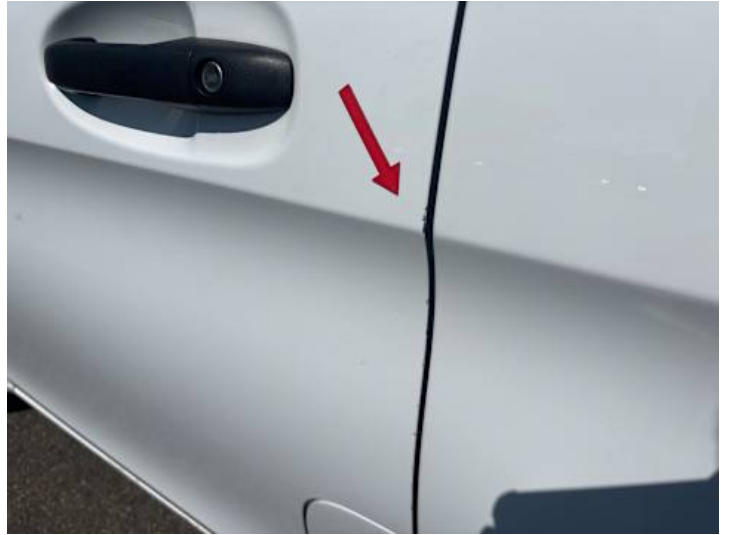
Fahrertür (Lackschaden)

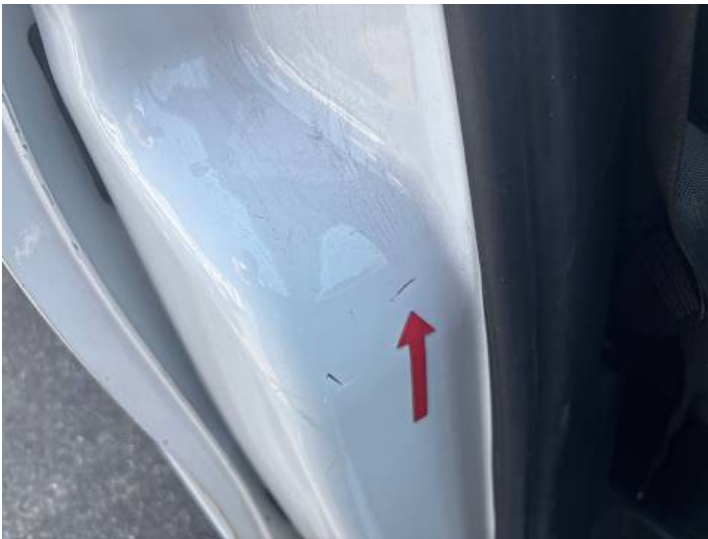
Beifahrertür (Lackschaden)

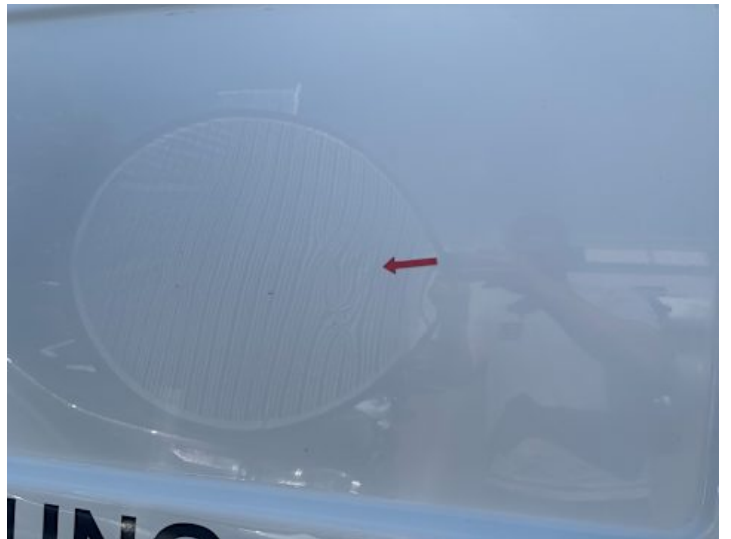
Türe hinten rechts (Verformung)

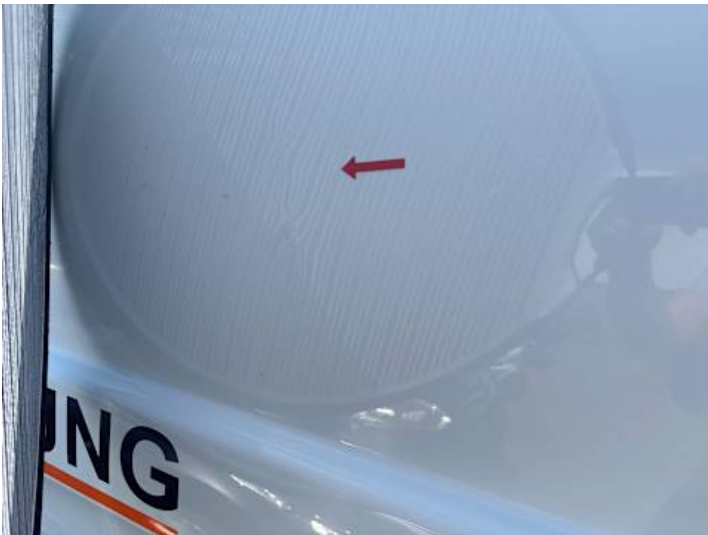
Türe hinten rechts (Verformung)

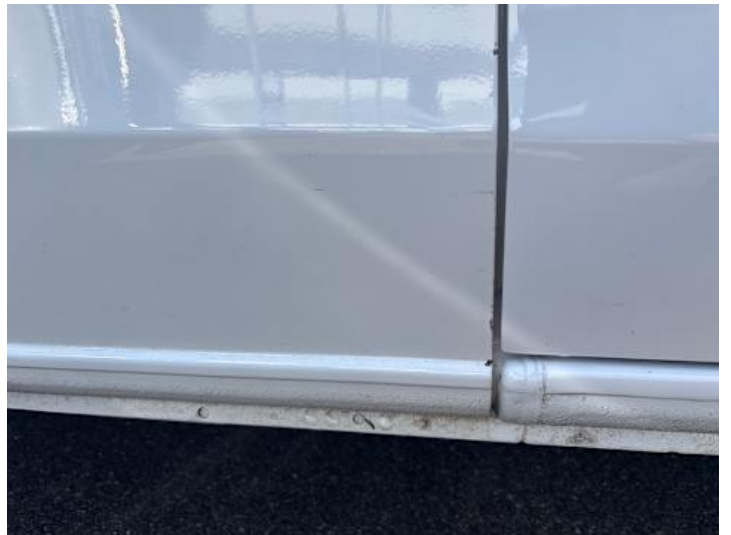
| Fahrzeugteil | Lackschichtdicke (in µm) | Fahrzeugteil | Lackschichtdicke (in µm) |
|---|---|---|---|
| Türe hinten links | - | Türe hinten rechts | 150 |

Türe hinten rechts (Lackschaden)

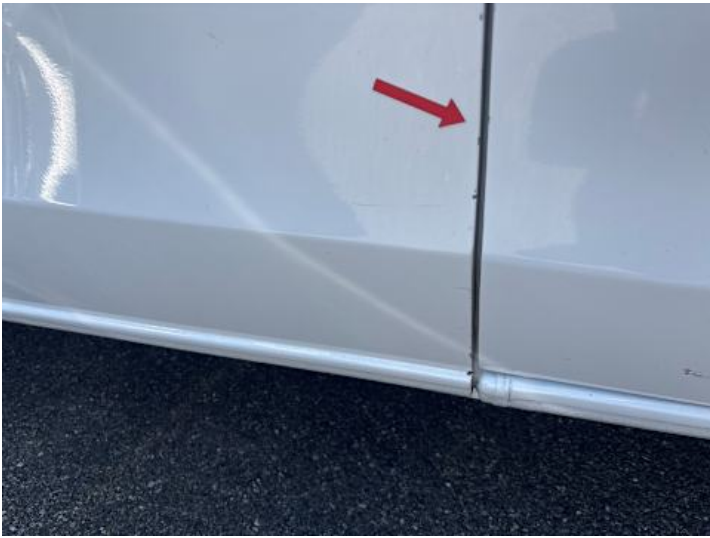
Türe hinten rechts (Lackschaden)

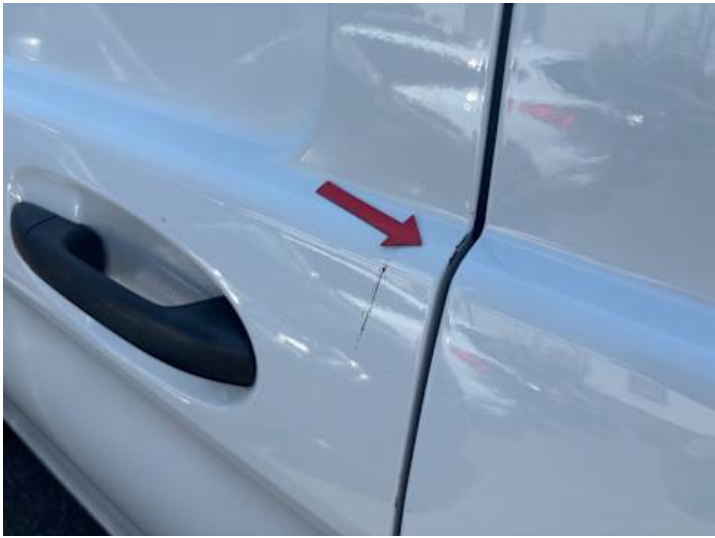
Türe hinten rechts (Lackschaden)

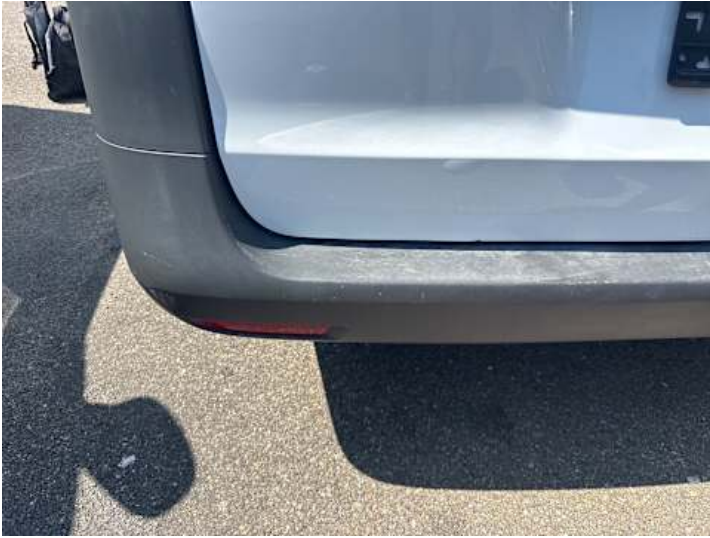
Stoßstange hinten (Kratzer)

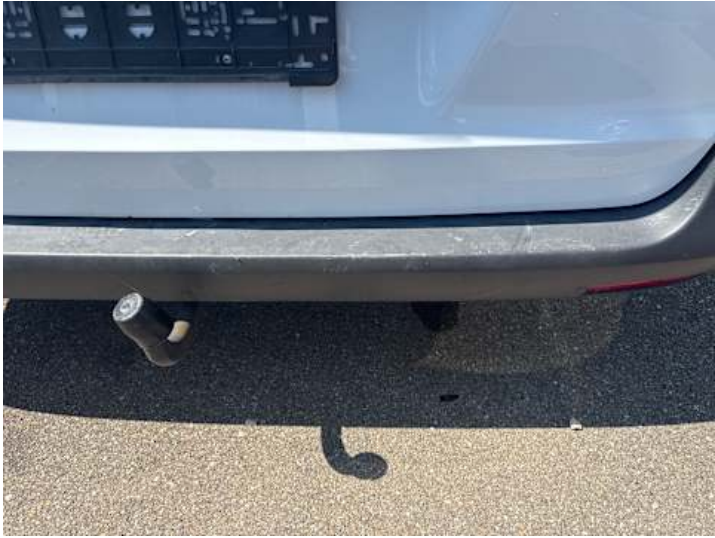
Stoßstange hinten (Kratzer)

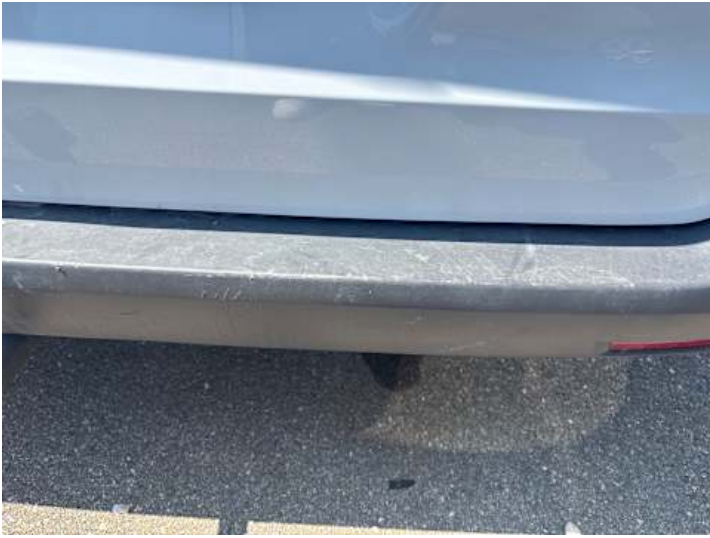
Stoßstange hinten (Kratzer)

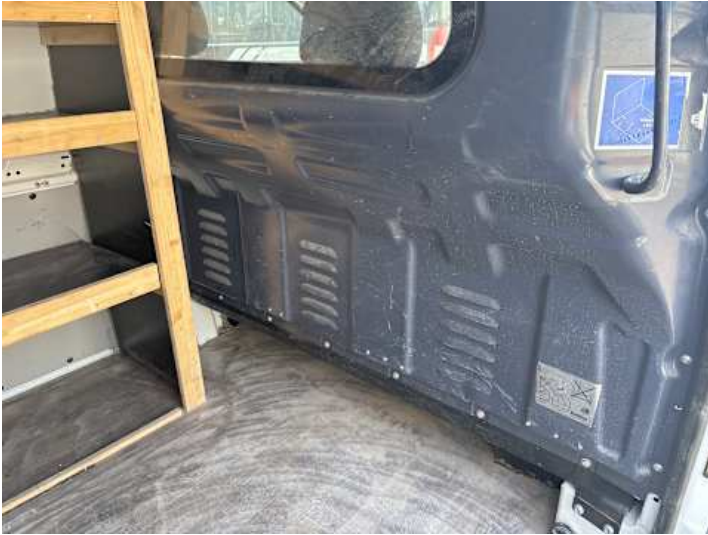
Innenraum (Diverse Schäden, Verschmutzung, Riss/Bruch)

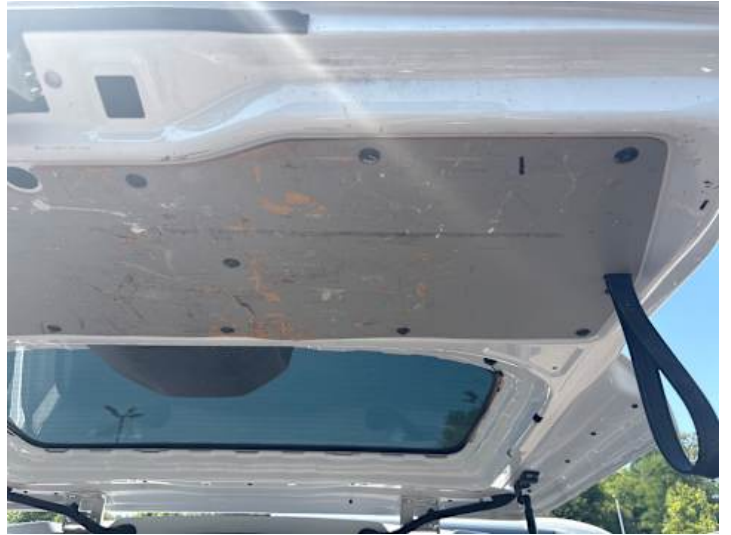
Innenraum (Diverse Schäden, Verschmutzung, Riss/Bruch)

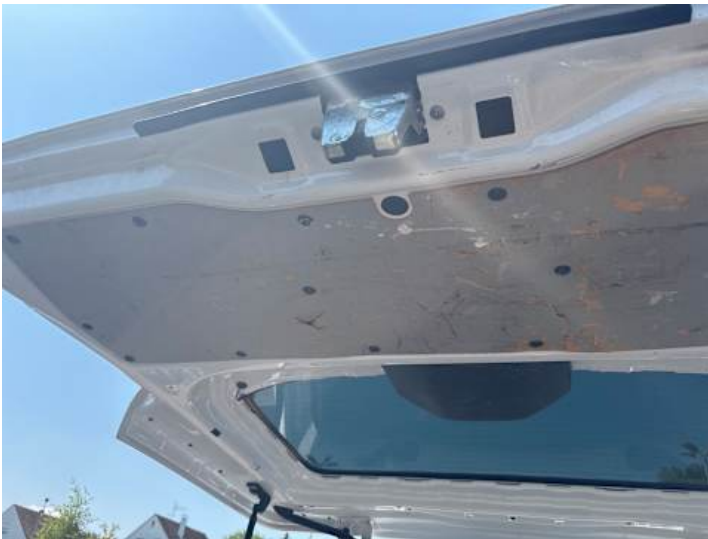
Innenraum (Diverse Schäden, Verschmutzung, Riss/Bruch)

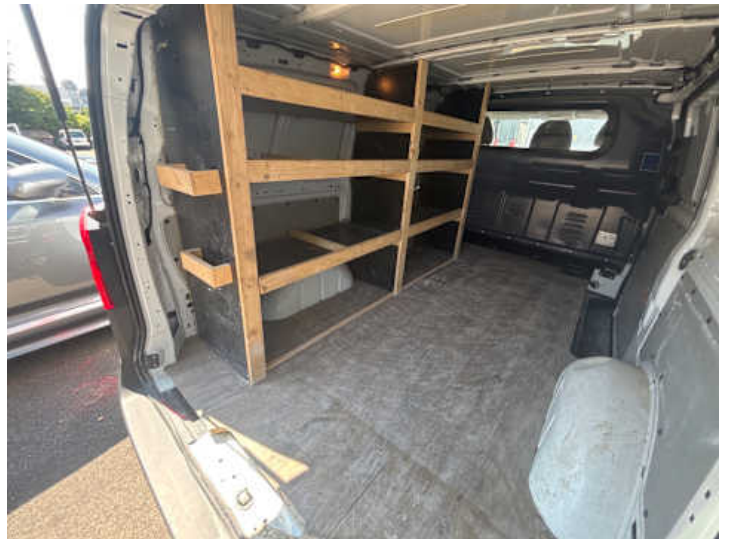
Innenraum (Diverse Schäden, Verschmutzung, Riss/Bruch)

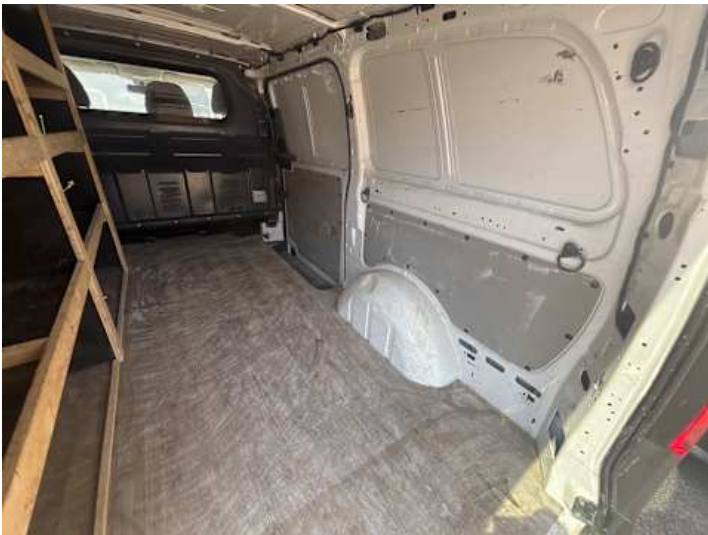
Innenraum (Diverse Schäden, Verschmutzung, Riss/Bruch)
