## Hyundai ix35 Style AWD

EZ 07/2013 | Geländewagen | Diesel | Automatikgetriebe | 126.084km

Fahrzeug aufgenommen am: 03.08.2026

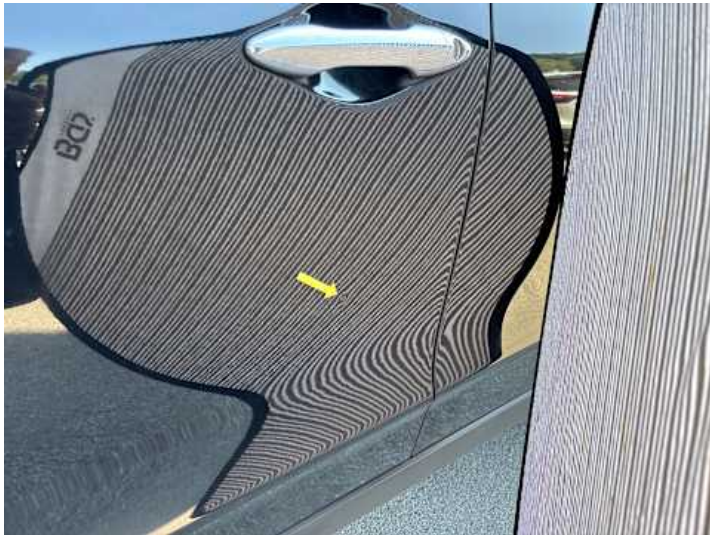
Fahrertür (Delle)

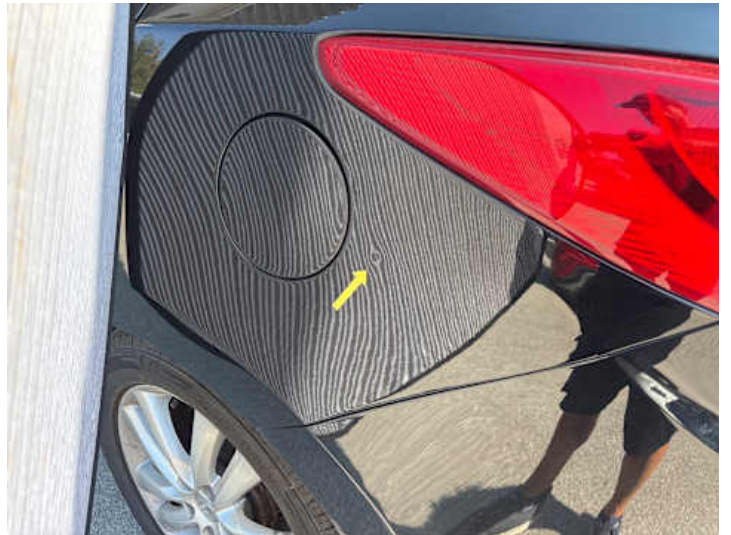
| Fahrzeugteil | Lackschichtdicke (in µm) | Fahrzeugteil | Lackschichtdicke (in µm) |
|---|---|---|---|
| Seitenteil hinten links | 530 | Seitenteil hinten rechts | 240 |

Seitenteil hinten links (Delle)

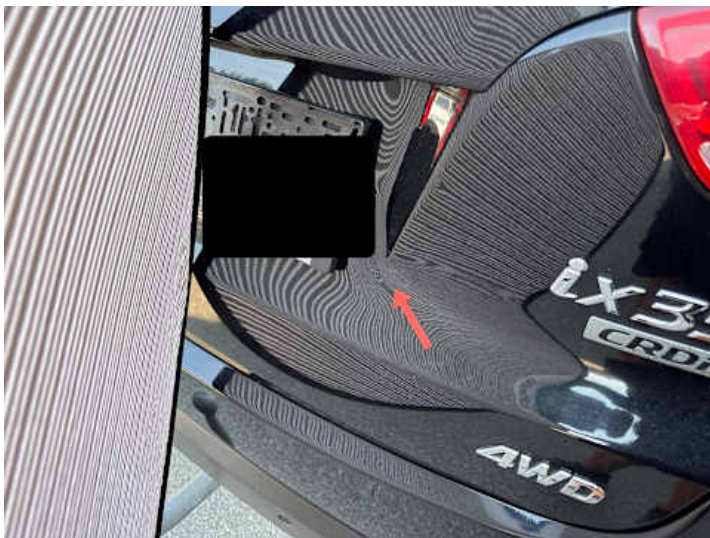
Heckklappe (Verformung)

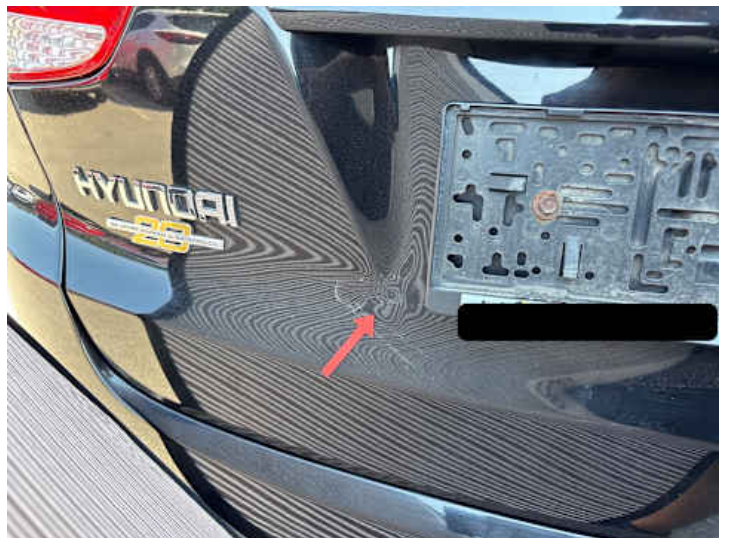
Heckklappe (Verformung)

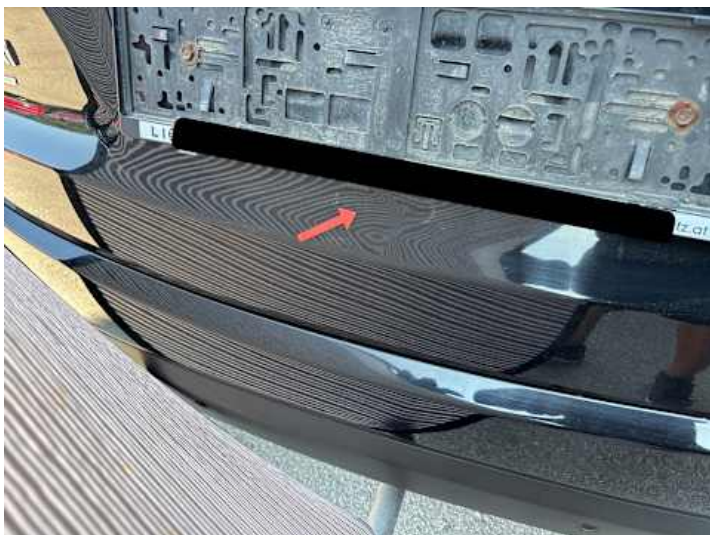
Heckklappe (Verformung)
