## BMW xDrive 20 d Advantage

EZ 04/2018 | Geländewagen | Diesel | Automatikgetriebe | 183.705km

Fahrzeug aufgenommen am: 29.07.2026

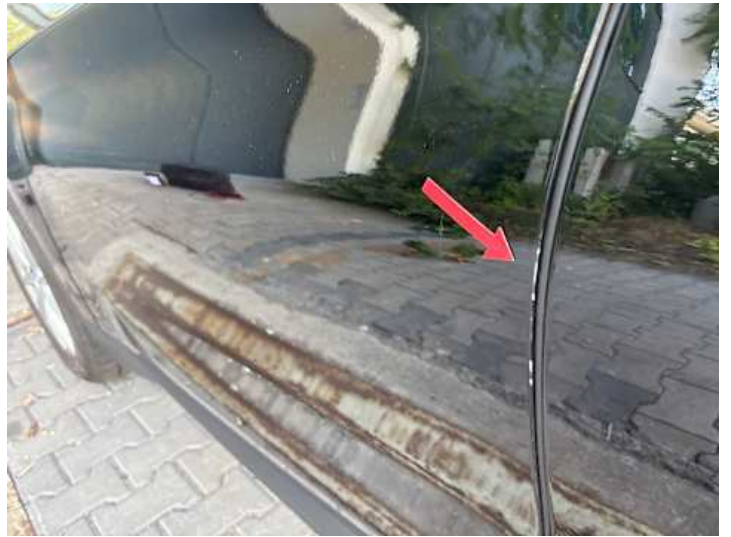
Fahrtür (Kratzer)

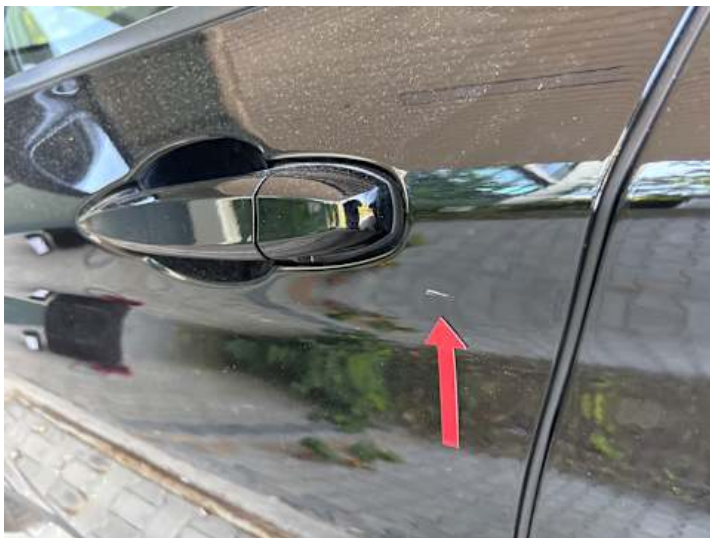
Fahrtür (Kratzer)

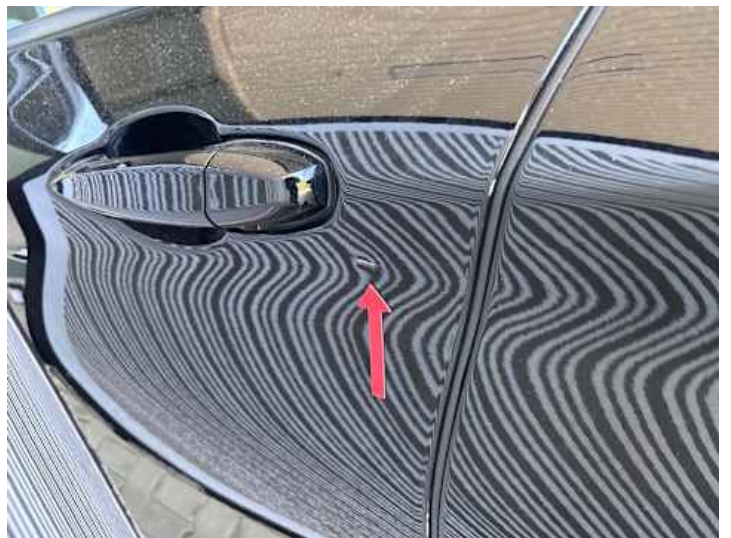
Fahrtür (Delle)

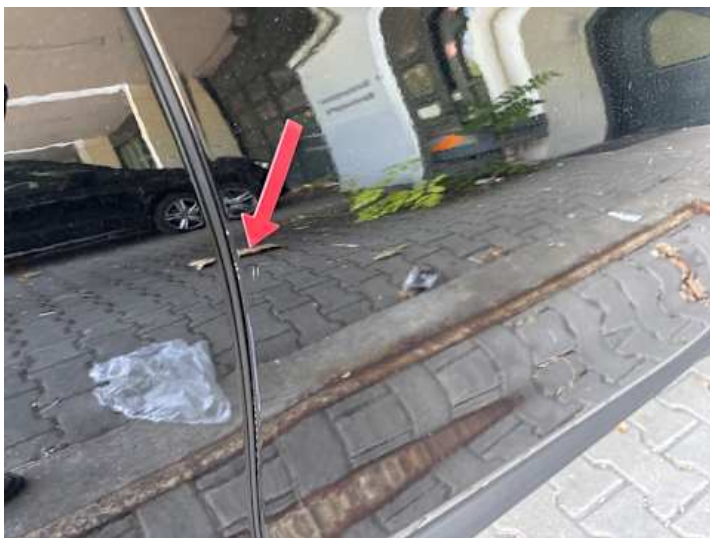
Beifahrtür (Kratzer)

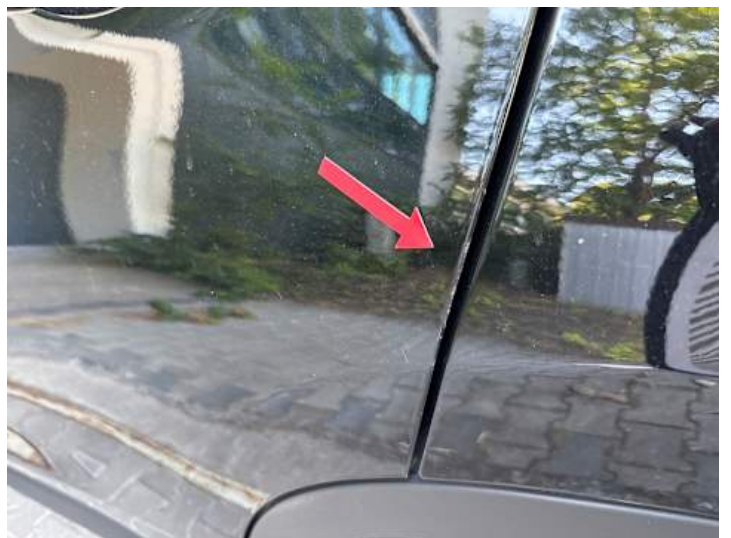
Türe hinten links (Kratzer)

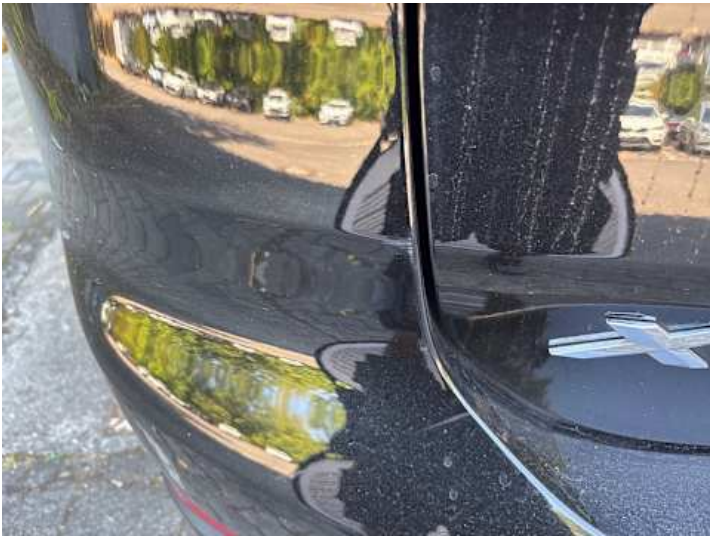
Stoßstange hinten (Kratzer)

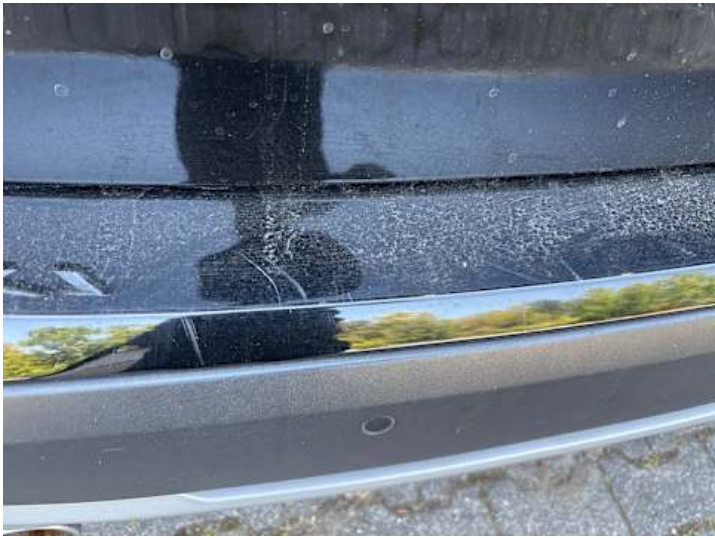
Stoßstange hinten (Kratzer)

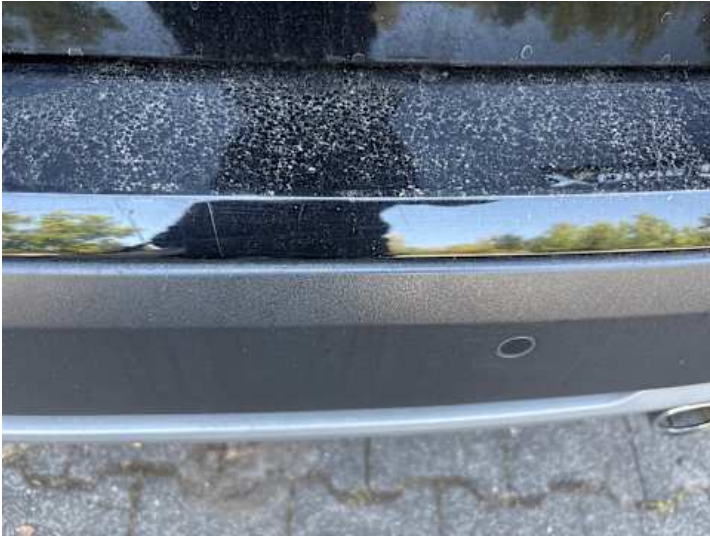
Stoßstange hinten (Kratzer)

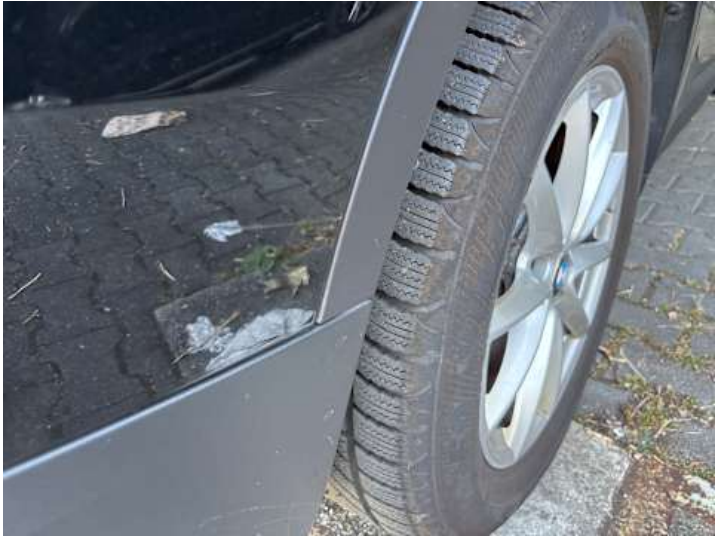
Stoßstange hinten (Kratzer)

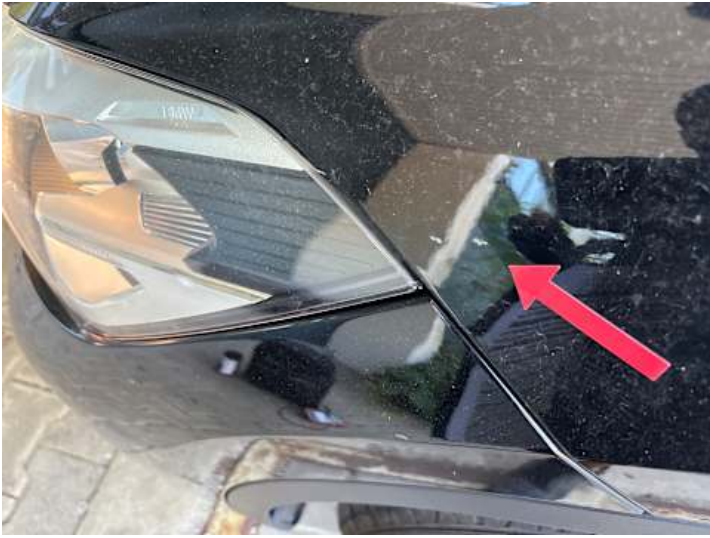
Kotflügel vorne links (Kratzer)
