## Volkswagen Polo Match

EZ 11/2012 | Kleinwagen | Benzin | Schaltgetriebe | 128.746km  
Besteuerung: Differenzbesteuert (§25a UStG)  
Fahrzeugstandort: 08\*\*\*  
Fahrzeug aufgenommen am: 07.08.2026

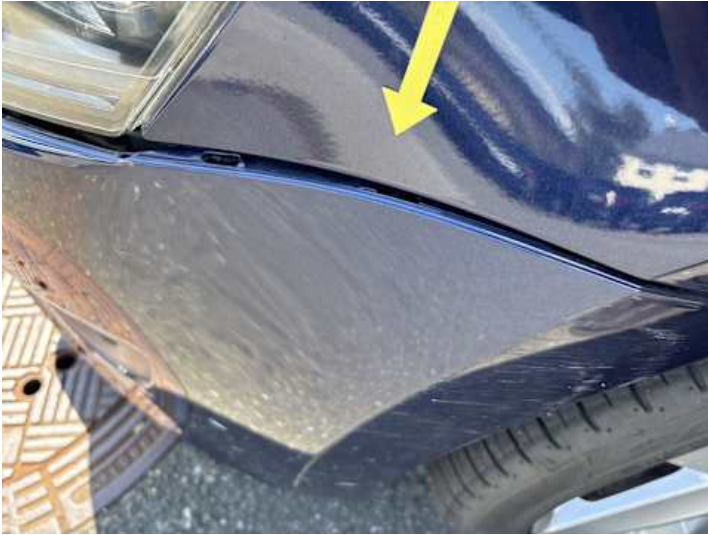
Stoßstange vorne (Spaltmaße ungenau)

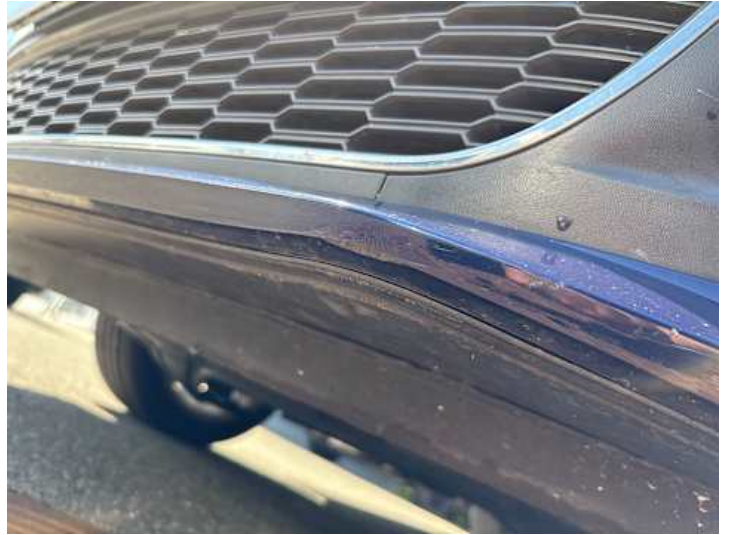
Stoßstange vorne (Kratzer, Lackschaden)

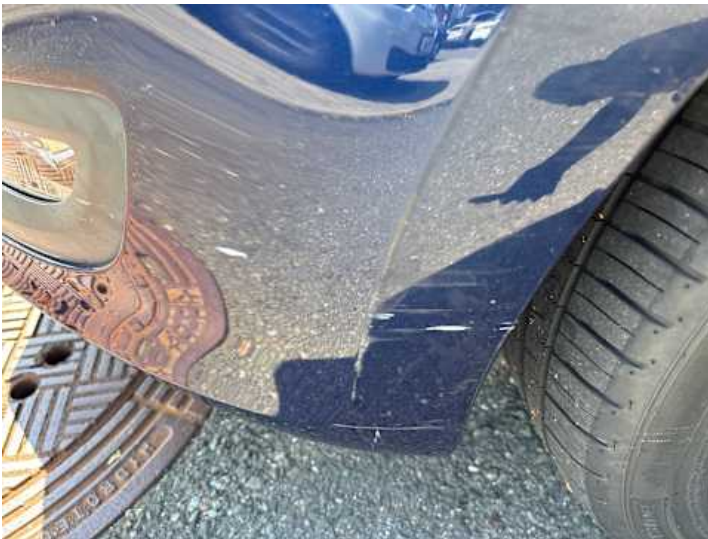
Stoßstange vorne (Lackschaden, Kratzer)

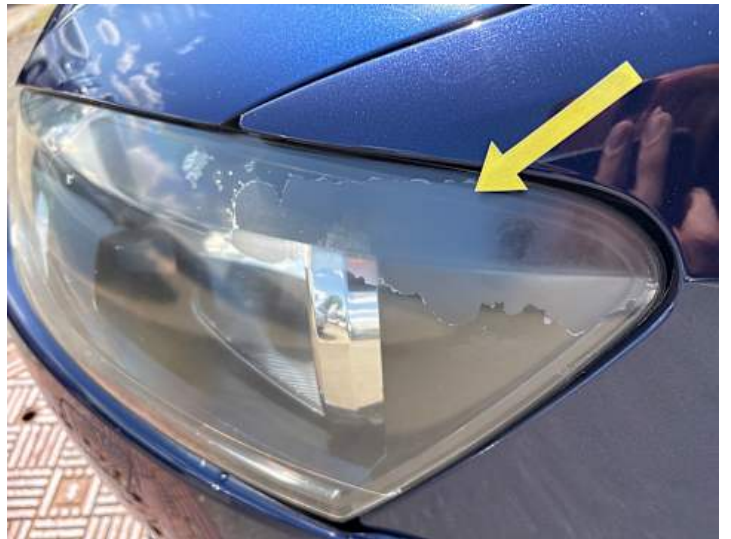
Scheinwerfer (links) (Anderer Schaden): Klarlack löst sich

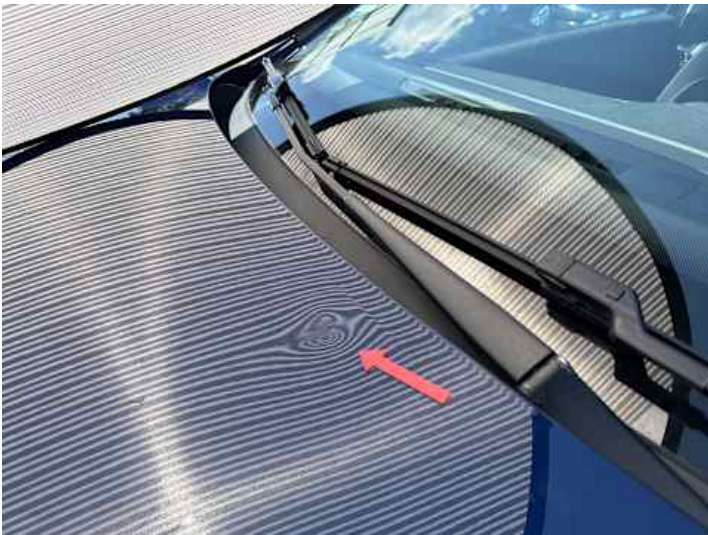
Motorhaube (Delle, Lackschaden)

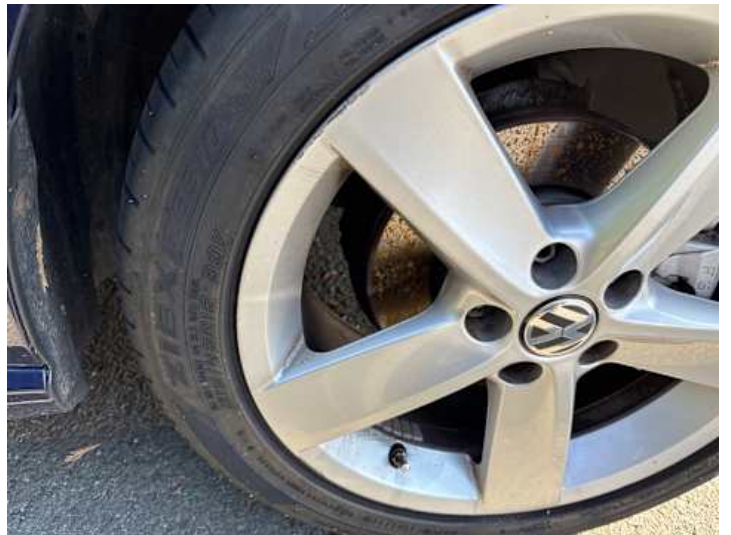
Rad (Kratzer)

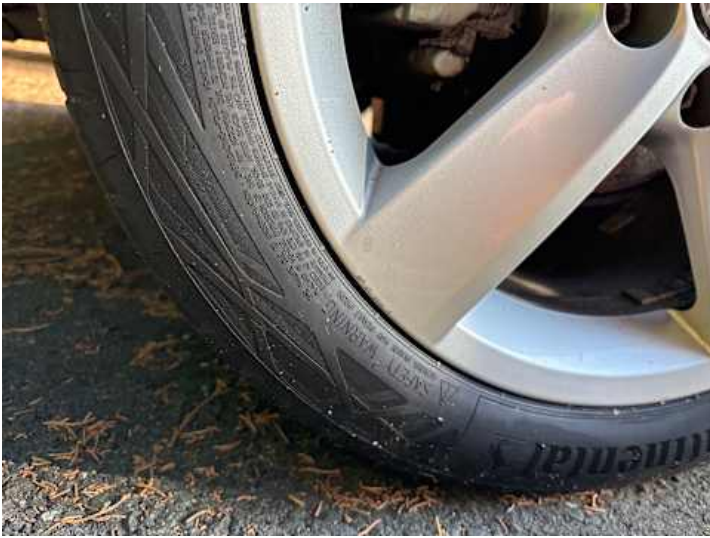
Rad (Kratzer)

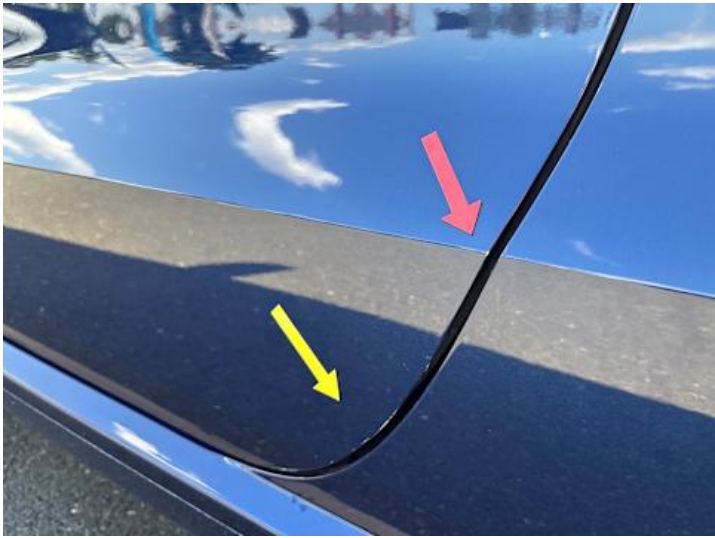
Fahrtür (Lackschaden)

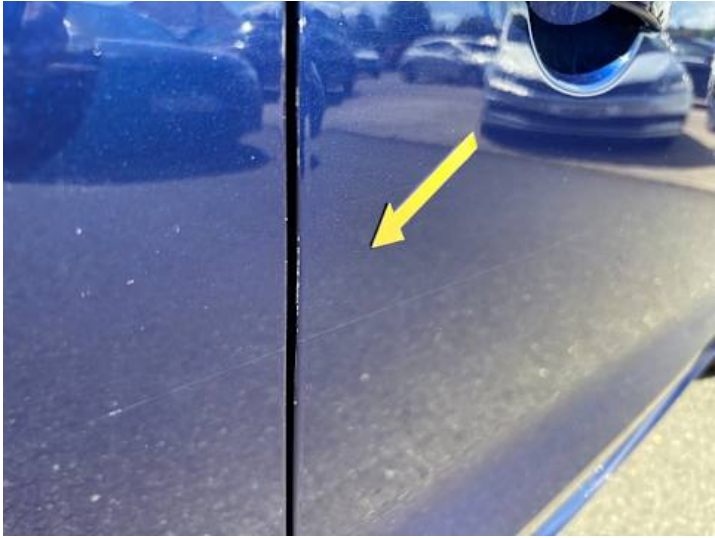
Beifahrtür (Lackschaden)

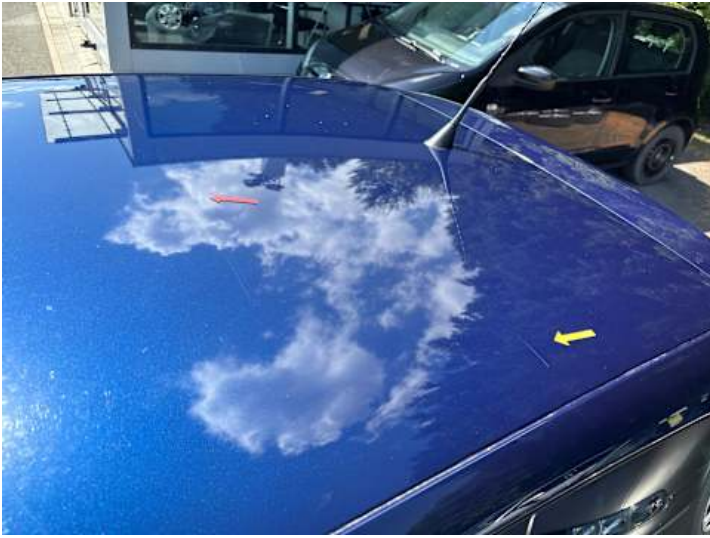
Dach (Kratzer)

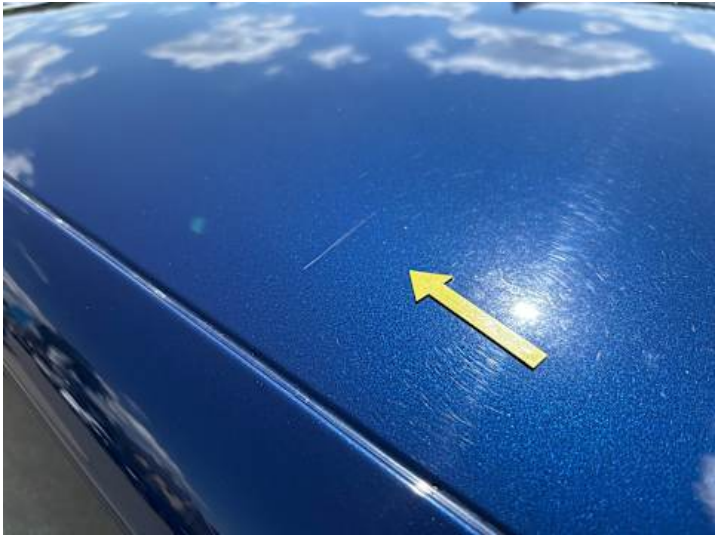
Dach (Kratzer)

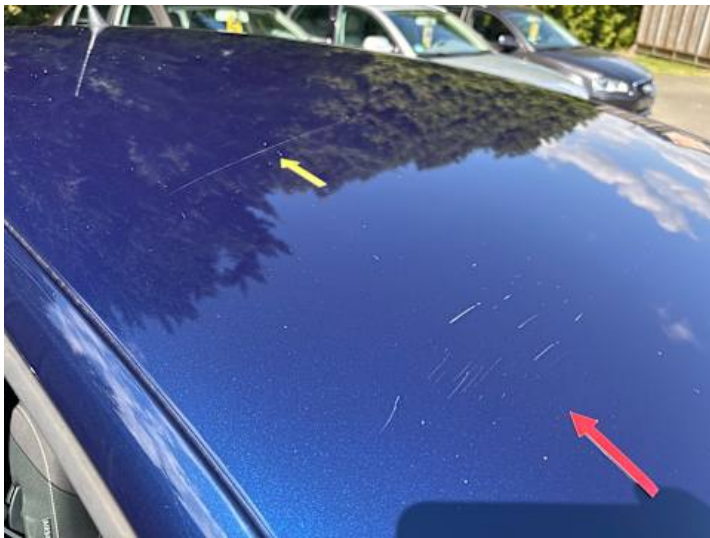
Dach (Kratzer)

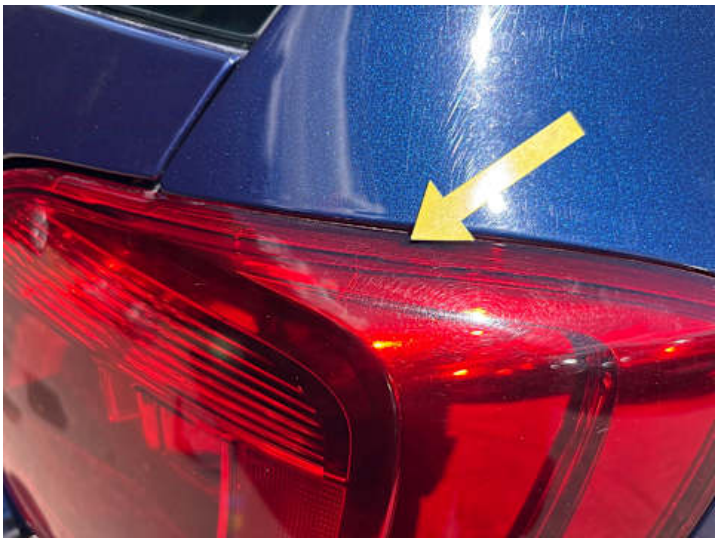
Rücklicht (rechts) (Kratzer)

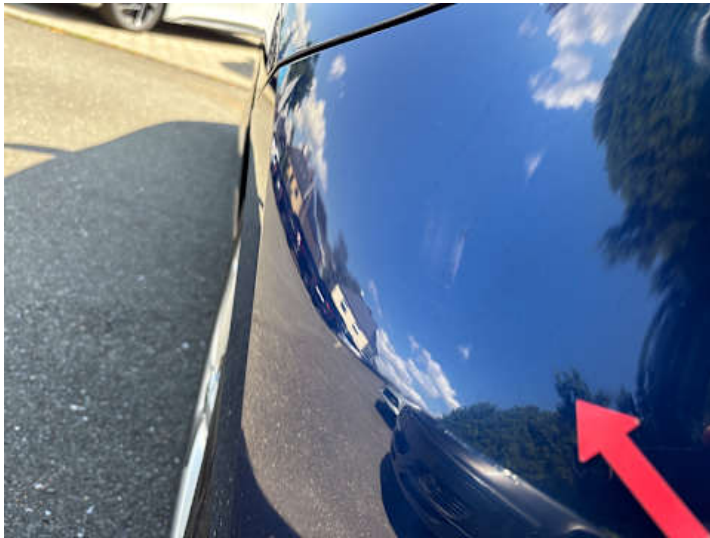
Stoßstange hinten (Kratzer, Lackschaden)

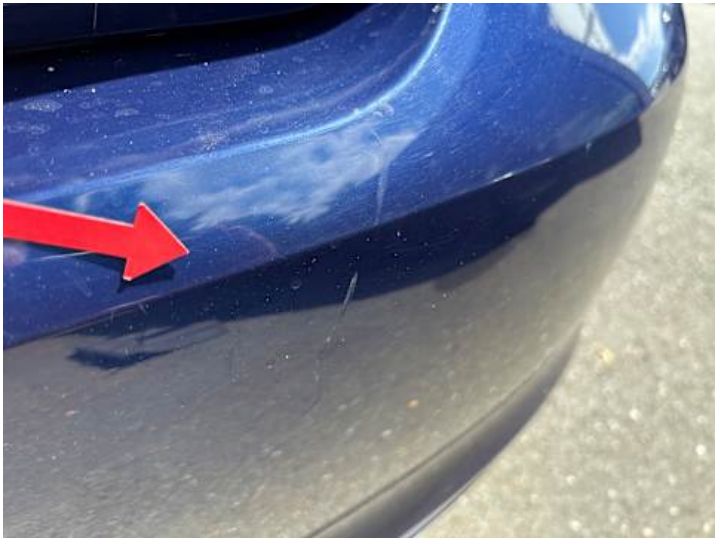
Stoßstange hinten (Kratzer, Lackschaden)

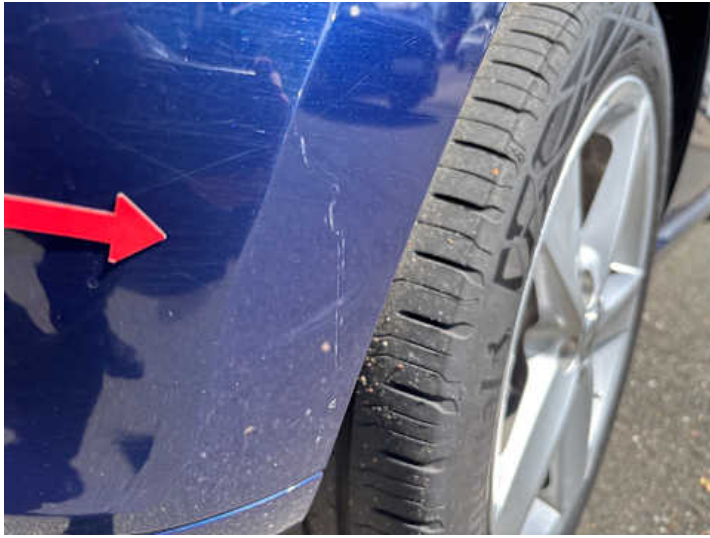
Stoßstange hinten (Kratzer, Lackschaden)

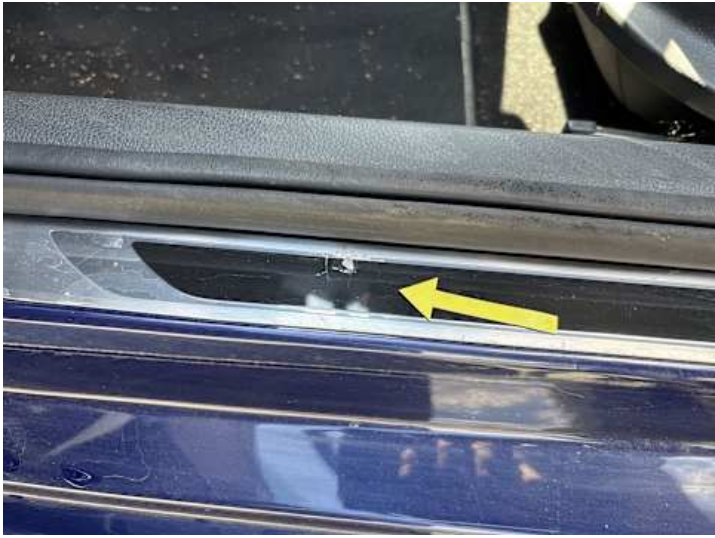
Schweller links (Lackschaden)

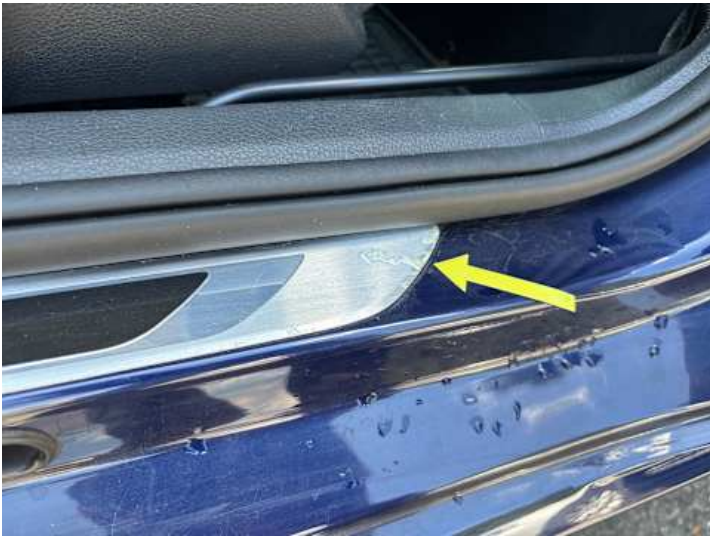
Schweller links (Lackschaden)

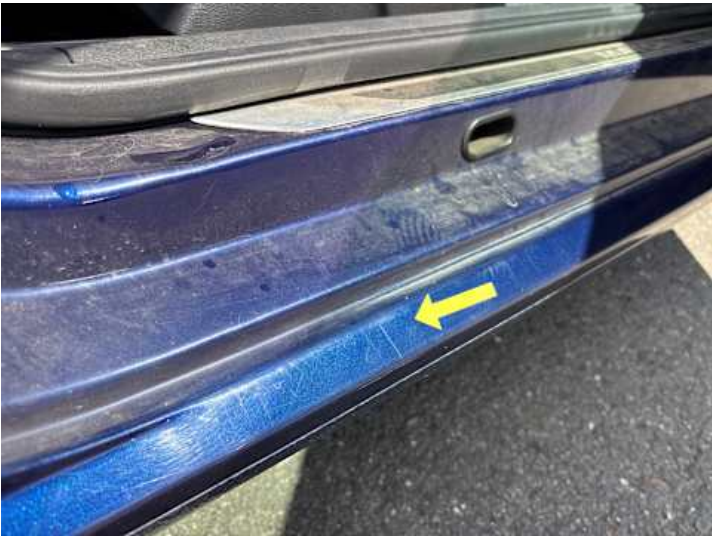
Schweller rechts (Kratzer)

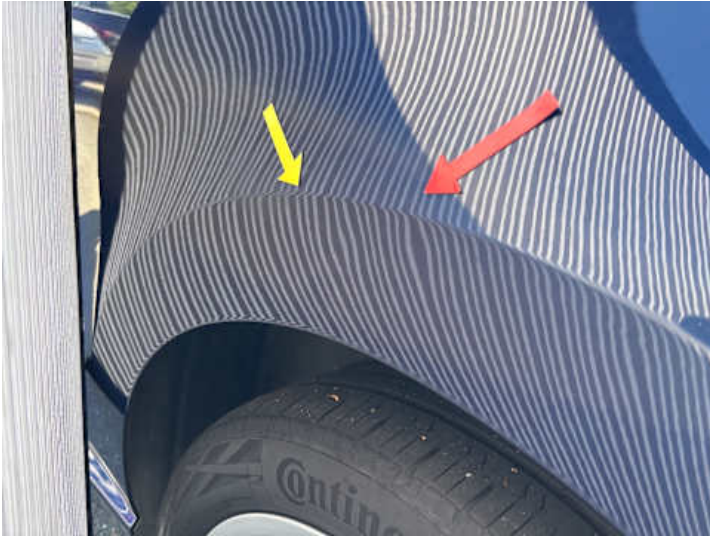
Seitenteil hinten links (Delle)

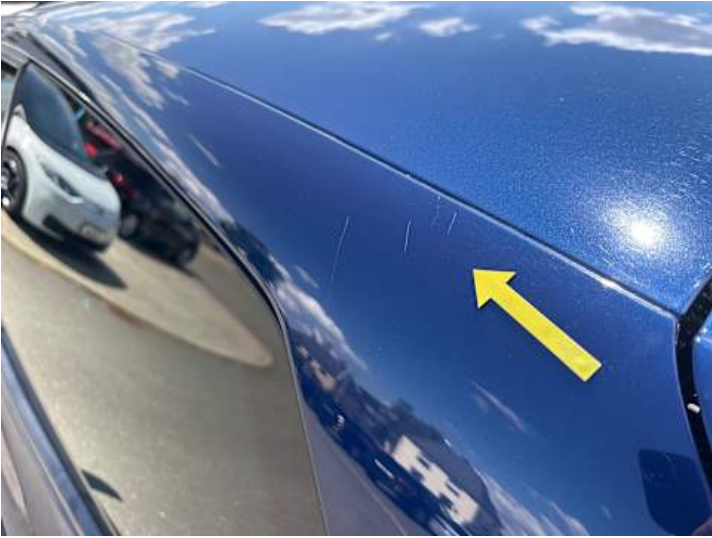
Seitenteil hinten links (Kratzer)

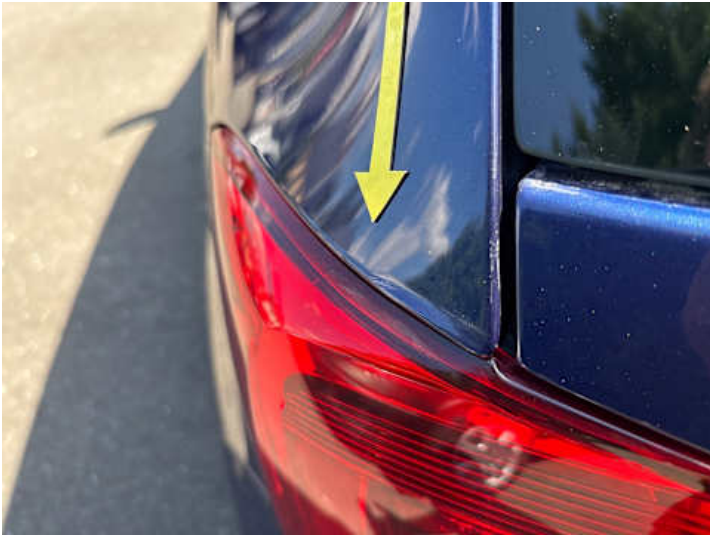
Seitenteil hinten links (Kratzer)

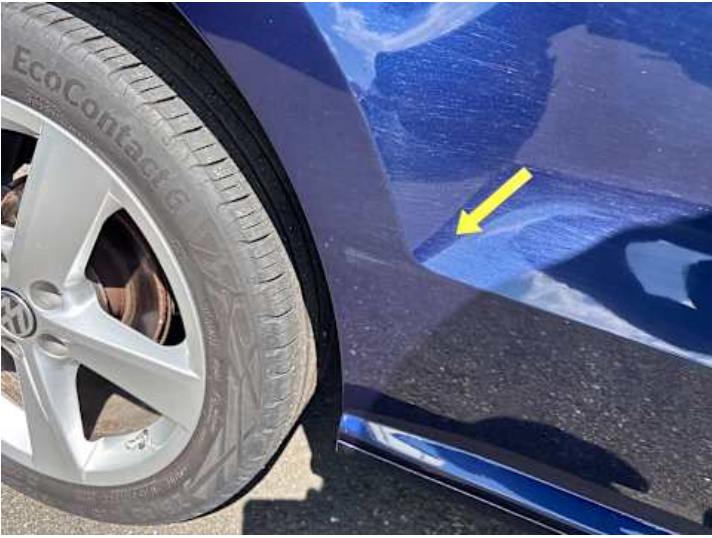
Seitenteil hinten rechts (Kratzer)

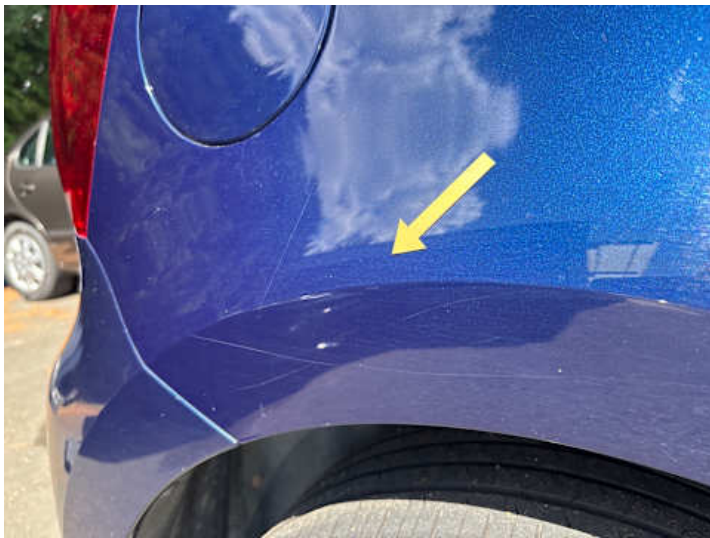
Seitenteil hinten rechts (Kratzer)

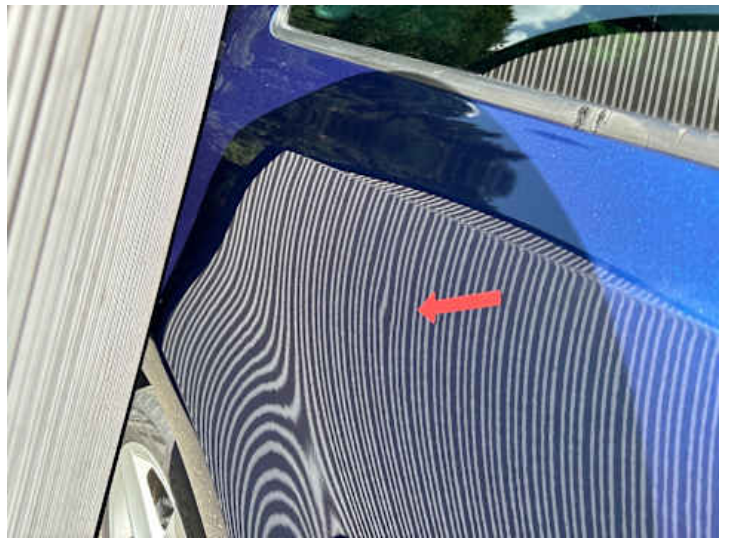
Seitenteil hinten rechts (Delle)

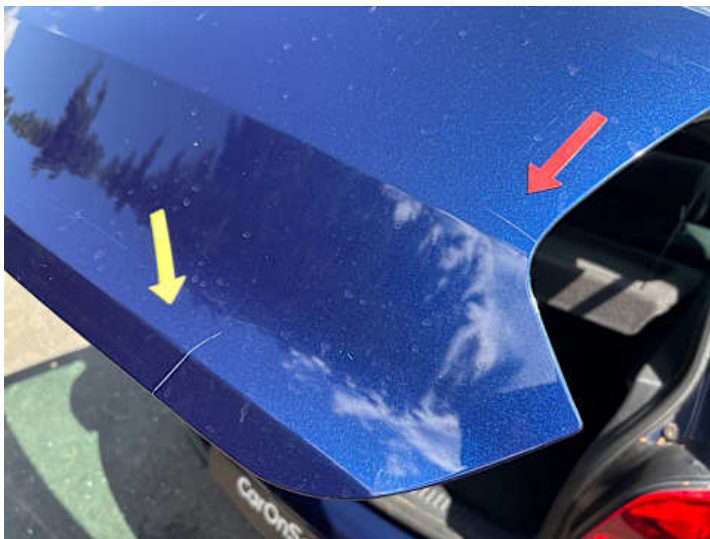
Heckklappe (Kratzer)

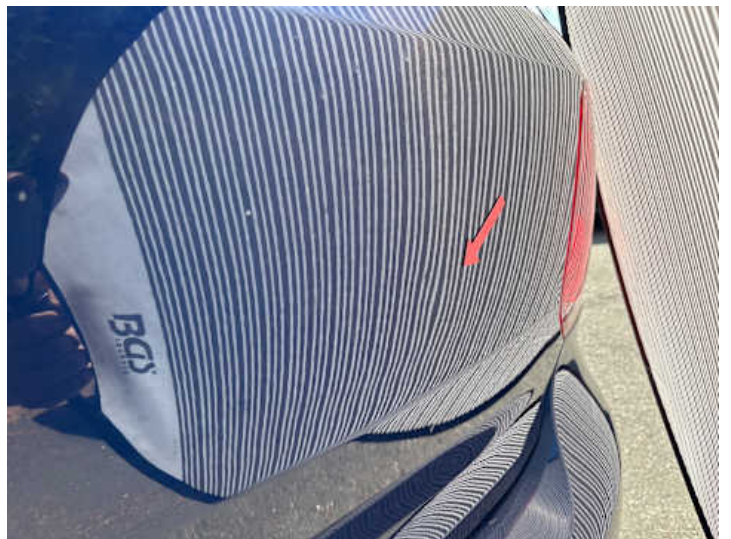
Heckklappe (Delle)

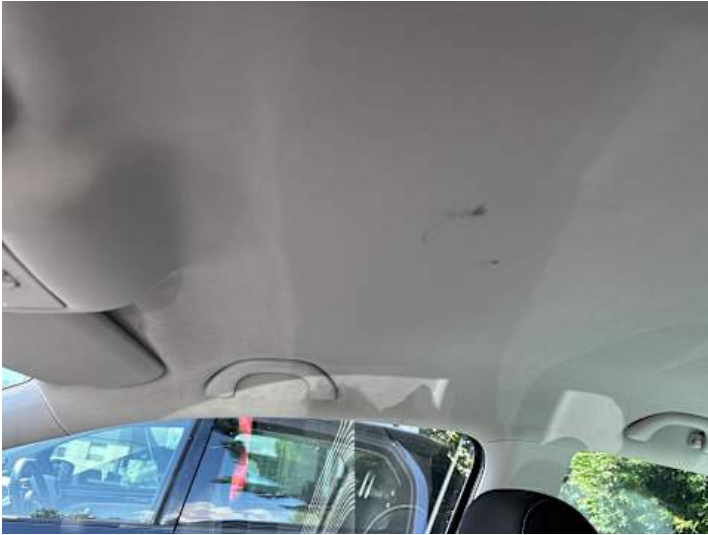
Innenraum (Verschmutzung)

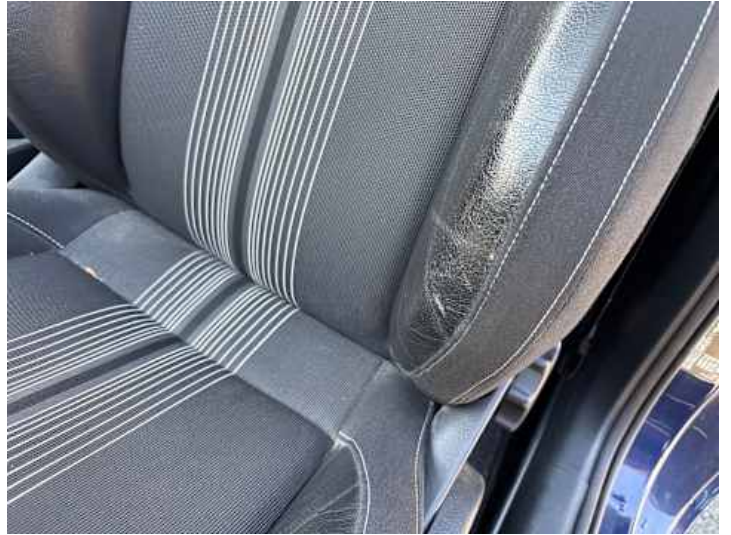
Innenraum (Riss/Bruch)

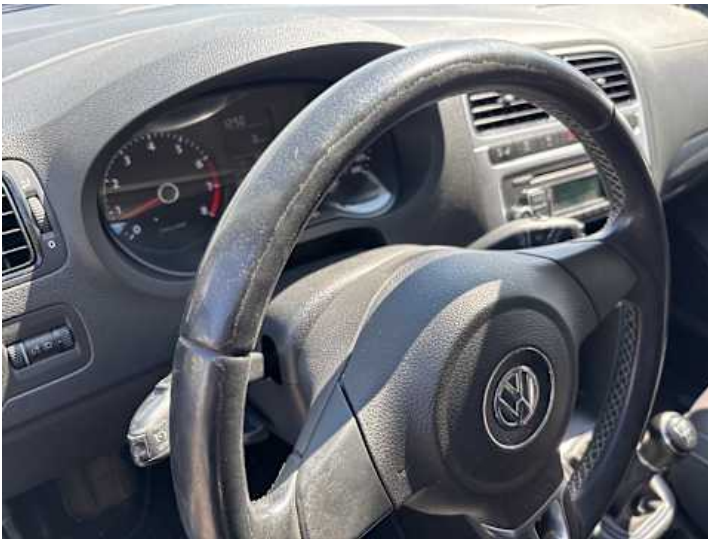
Innenraum (Verschleiß)

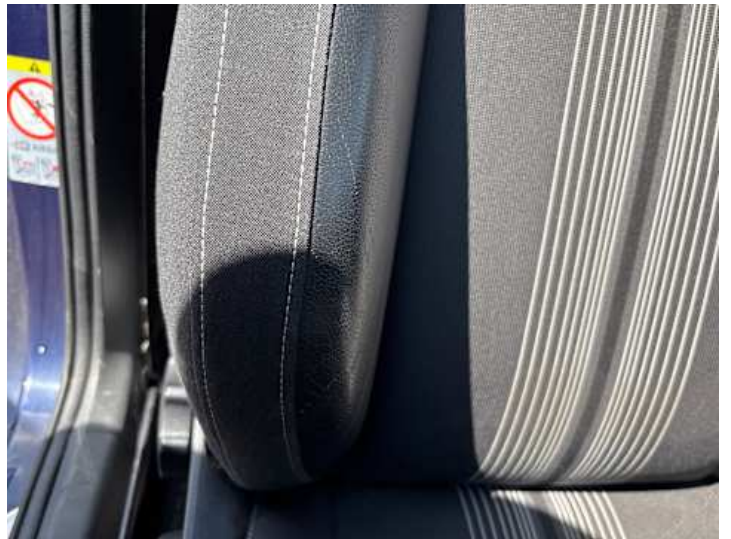
Innenraum (Verschleiß, Kratzer)
