## Renault Modus Authenticque

EZ 11/2004 | Limousine | Benzin | Schaltgetriebe | 177.228km

Fahrzeug aufgenommen am: 30.07.2026

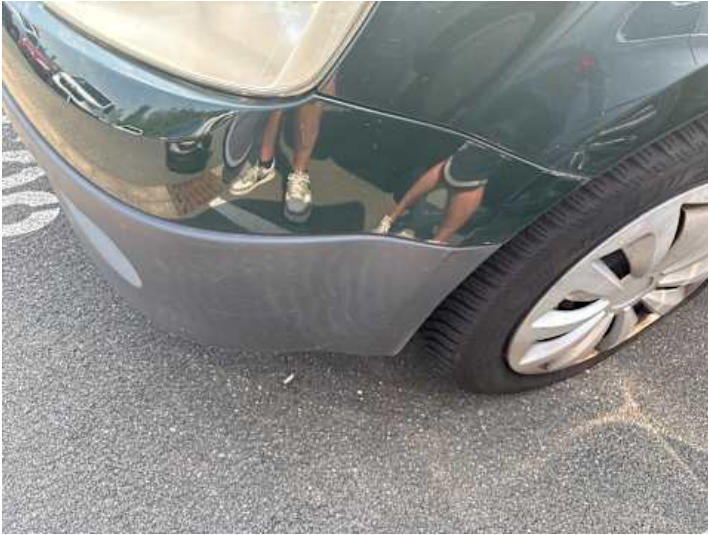
Stoßstange vorne (Kratzer)

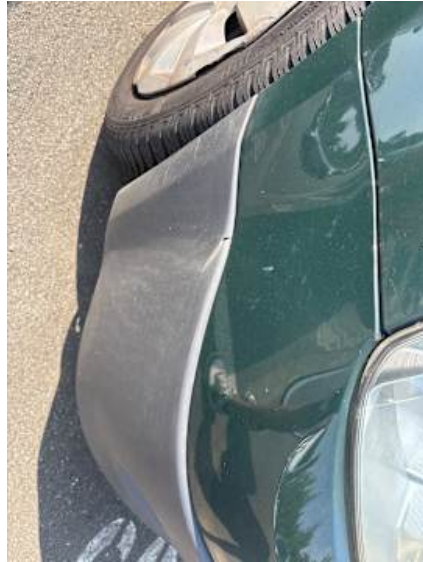
Stoßstange vorne (Riss/Bruch)

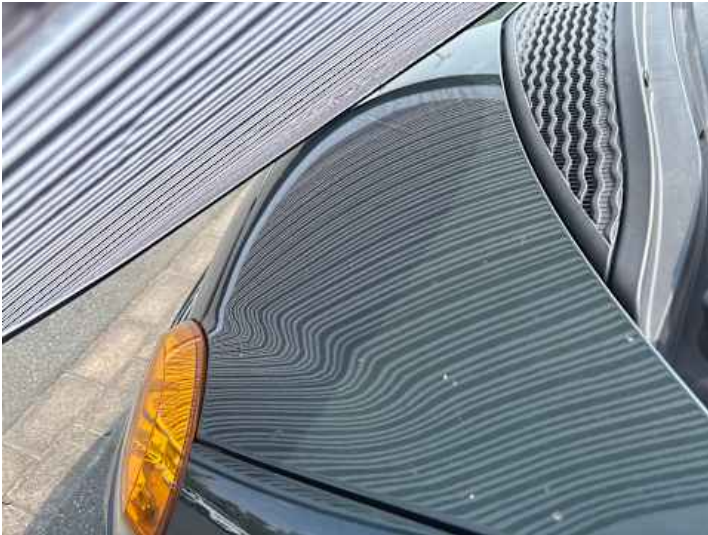
Motorhaube (Delle)

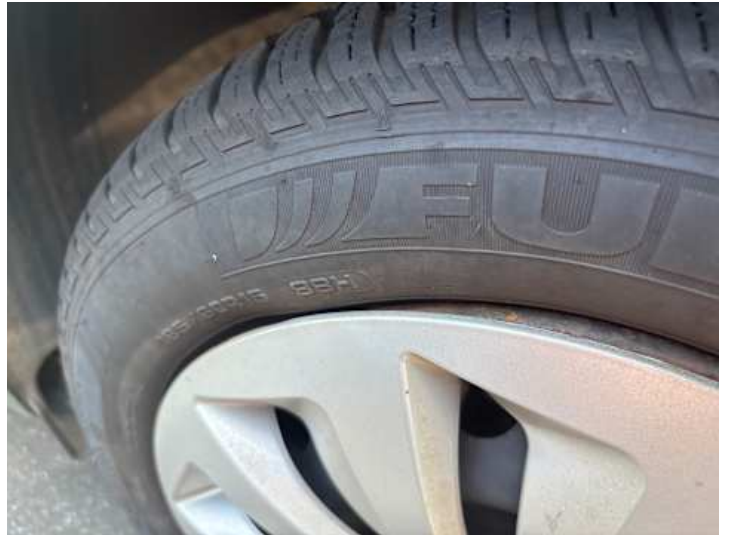
Rad (Verformung)

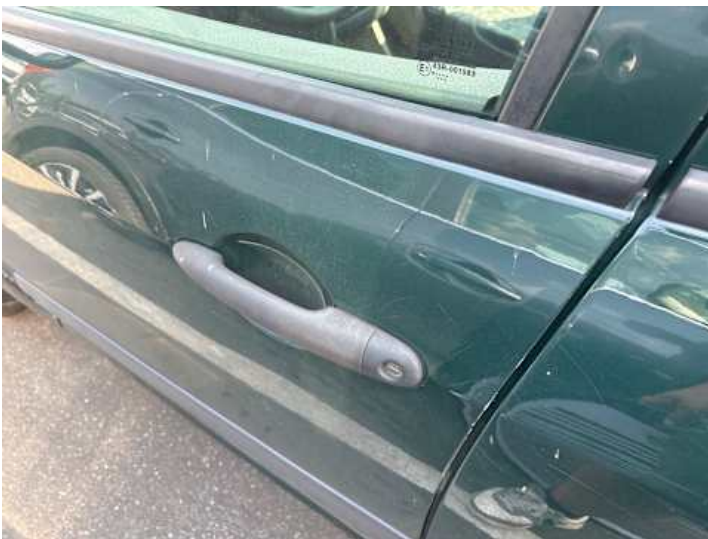
Fahrtür geht nur von innen auf

Fahrtür (Kratzer)

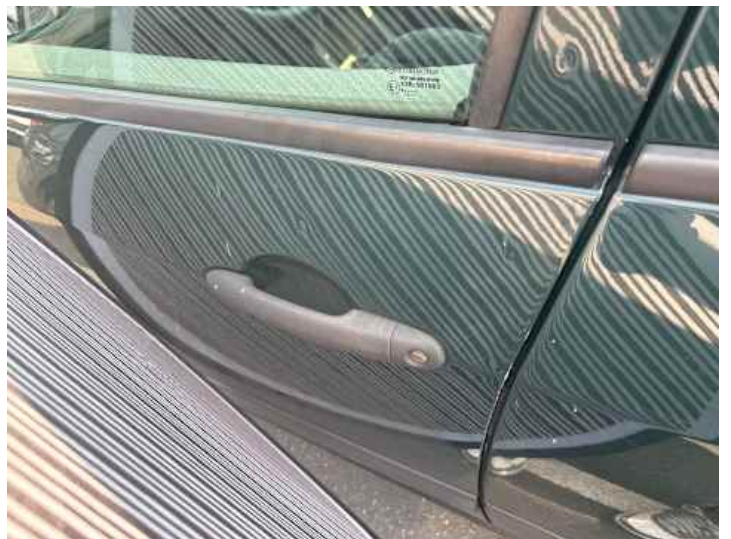
Fahrtür (Delle)

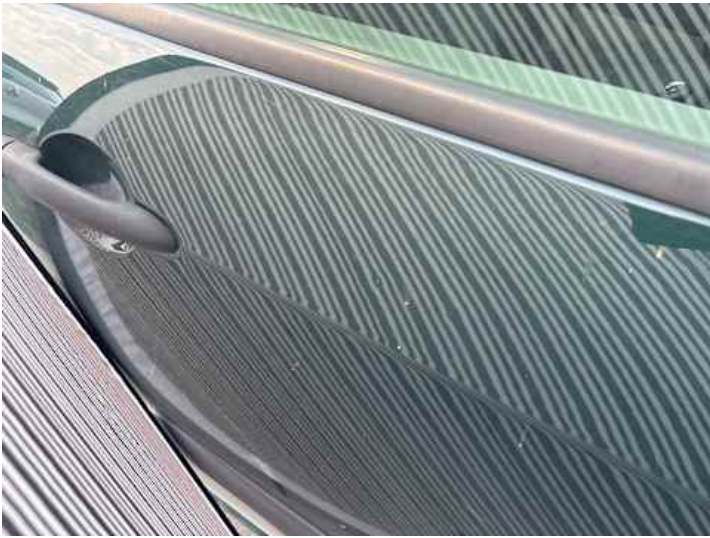
Beifahrertür (Delle)

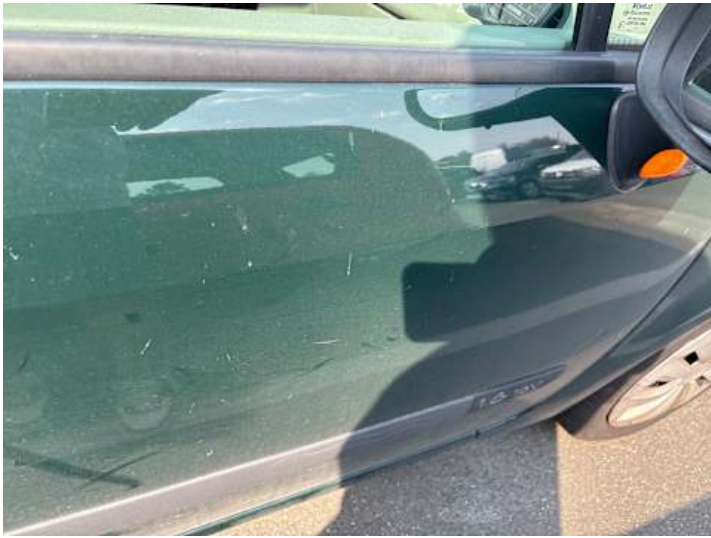
Beifahrertür (Kratzer)

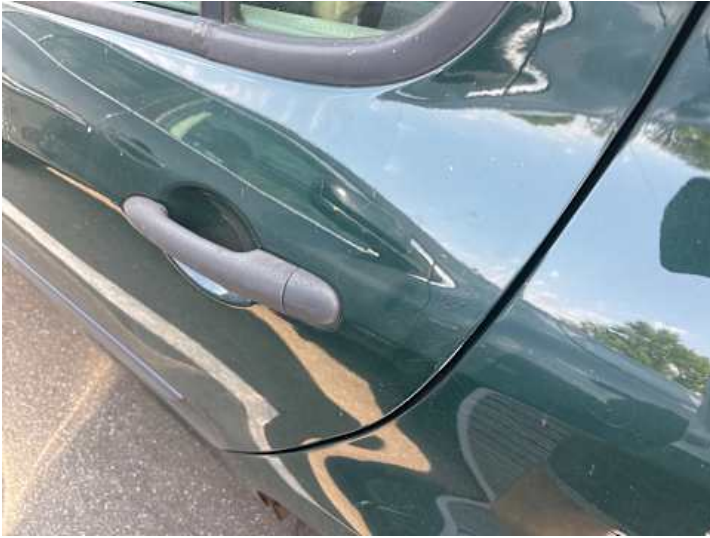
Türe hinten links (Kratzer)

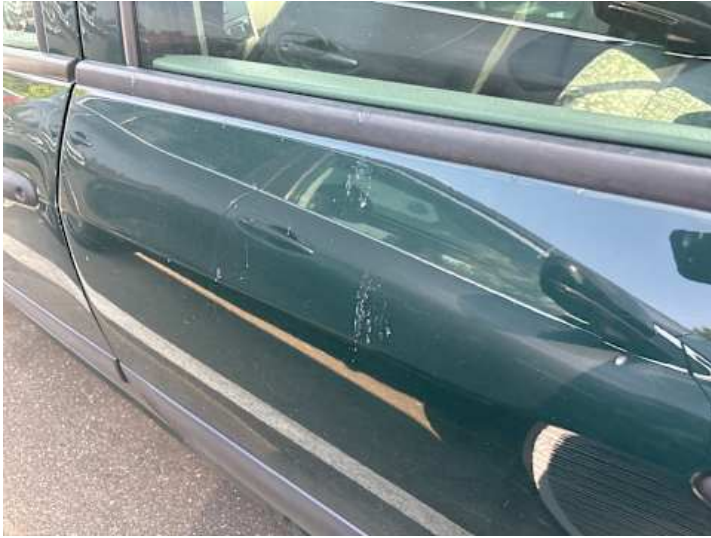
Türe hinten links (Lackschaden)

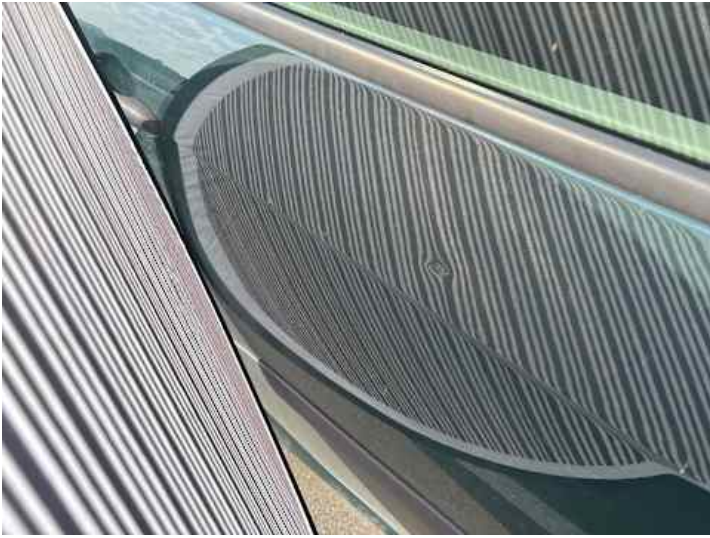
Türe hinten rechts (Delle)

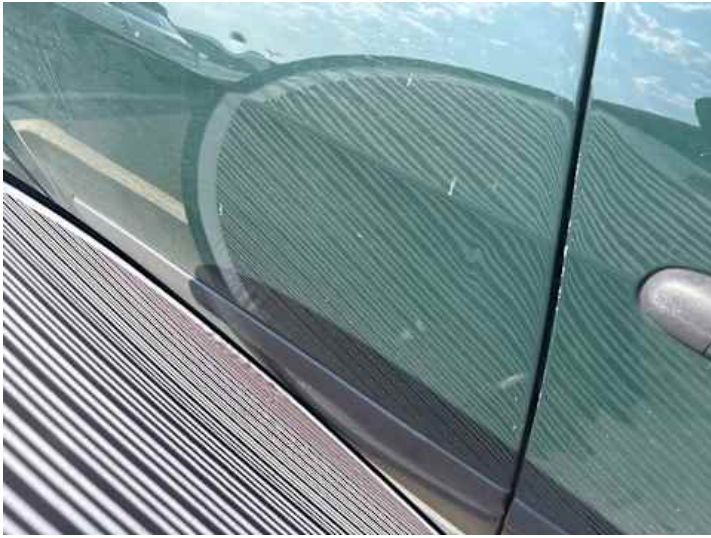
Türe hinten rechts (Delle)

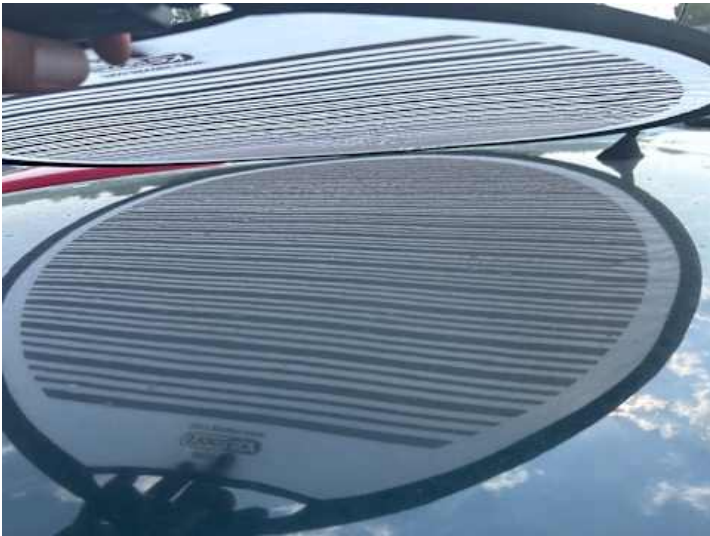
Dach (Delle)

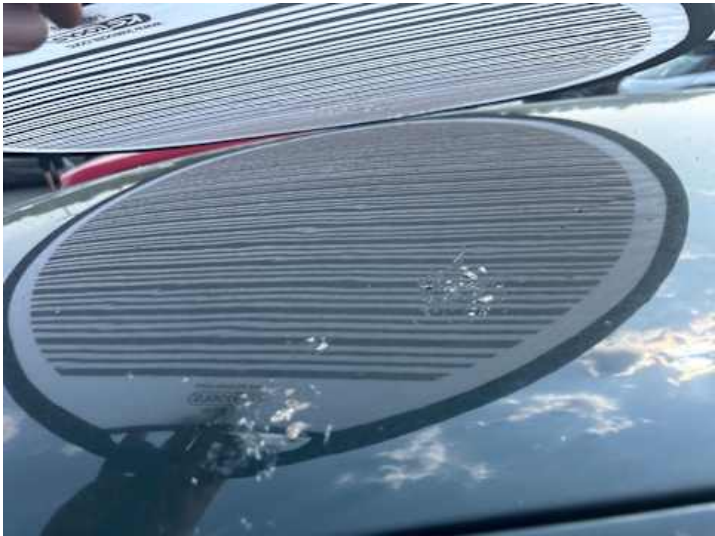
Dach (Delle)

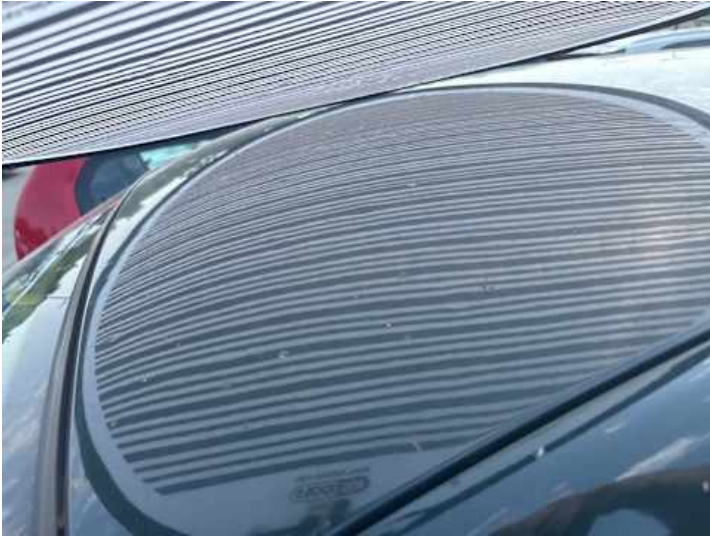
Dach (Delle)

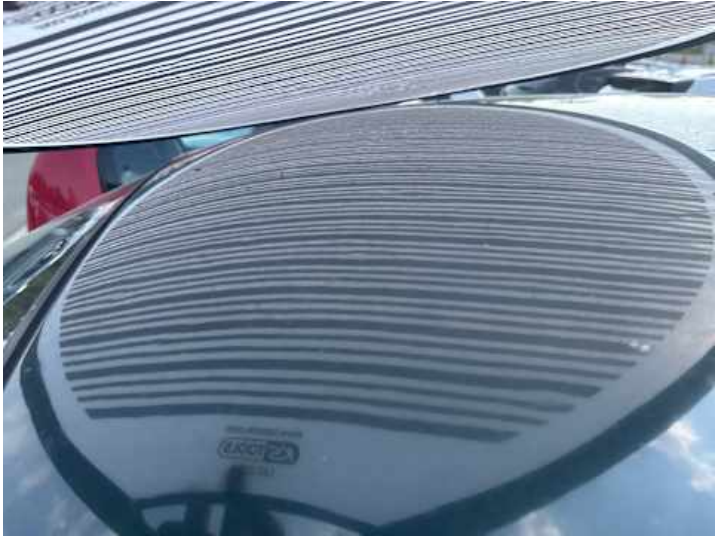
Dach (Delle)

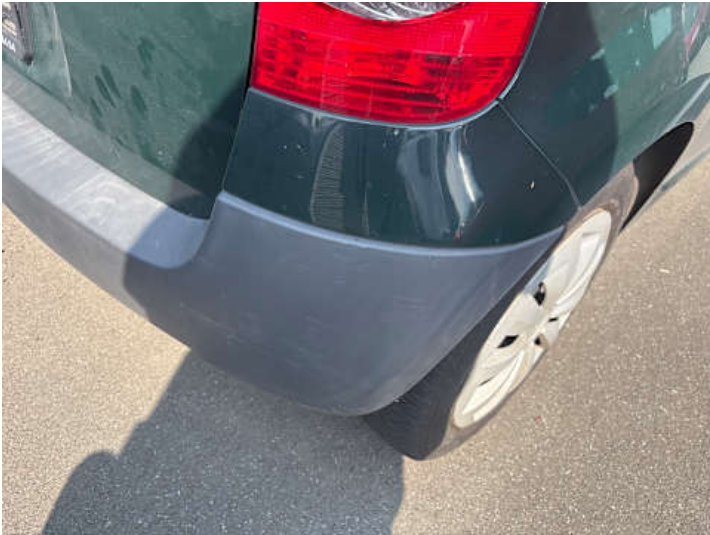
Stoßstange hinten (Kratzer)

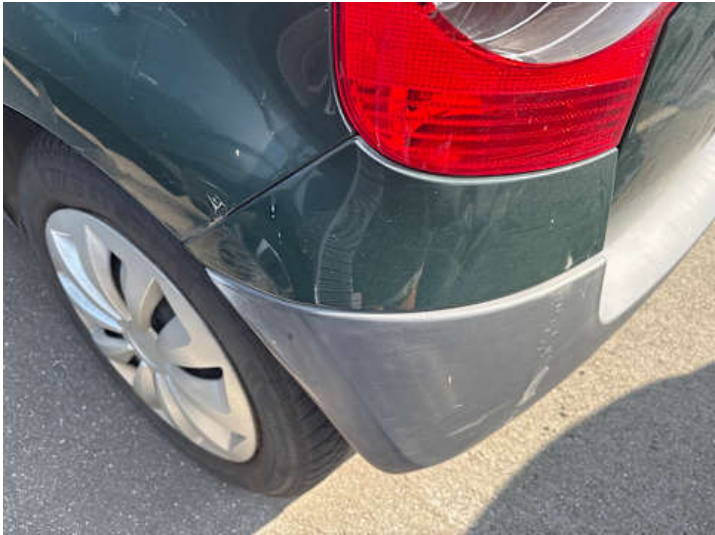
Stoßstange hinten (Kratzer)

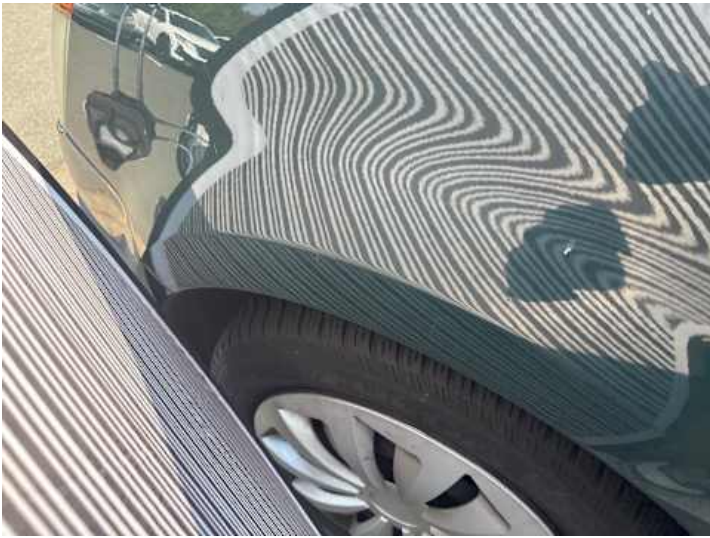
Kotflügel vorne links (Delle)

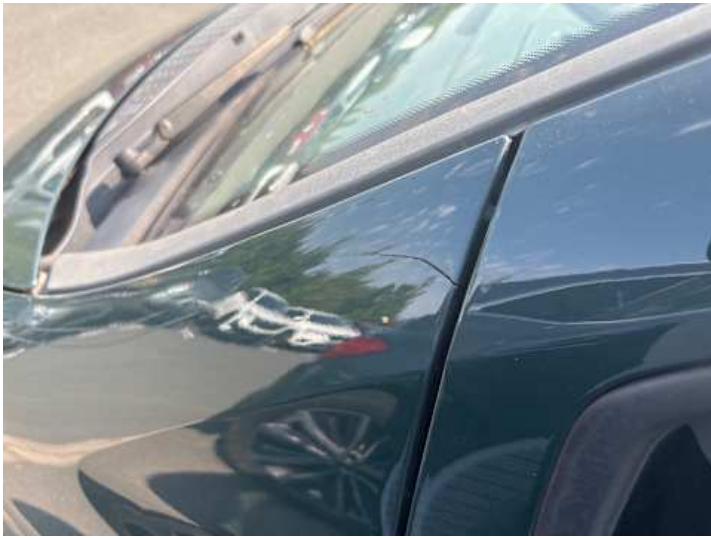
Kotflügel vorne links (Riss/Bruch)

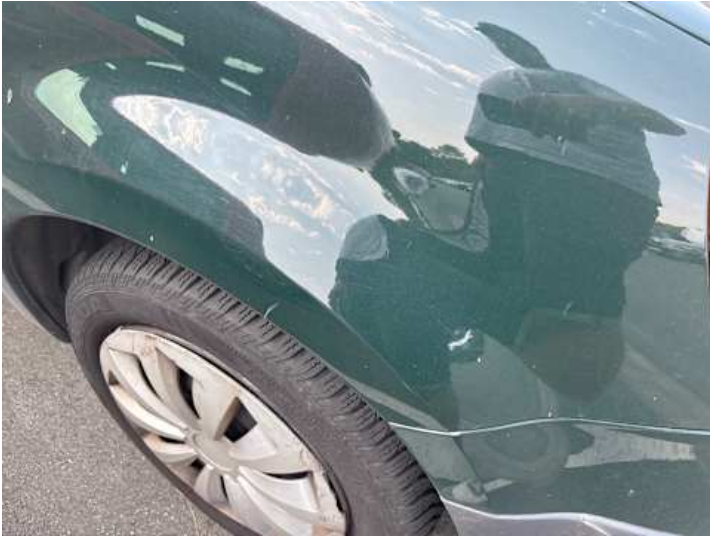
Kotflügel vorne rechts (Kratzer)

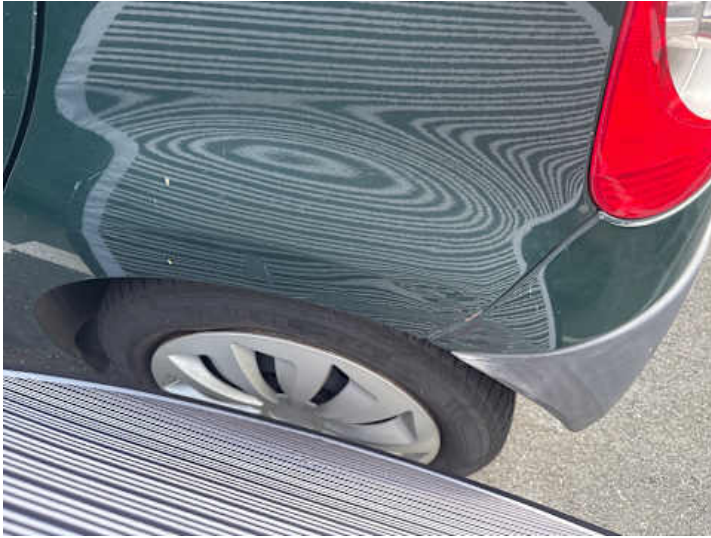
Seitenteil hinten links (Delle)

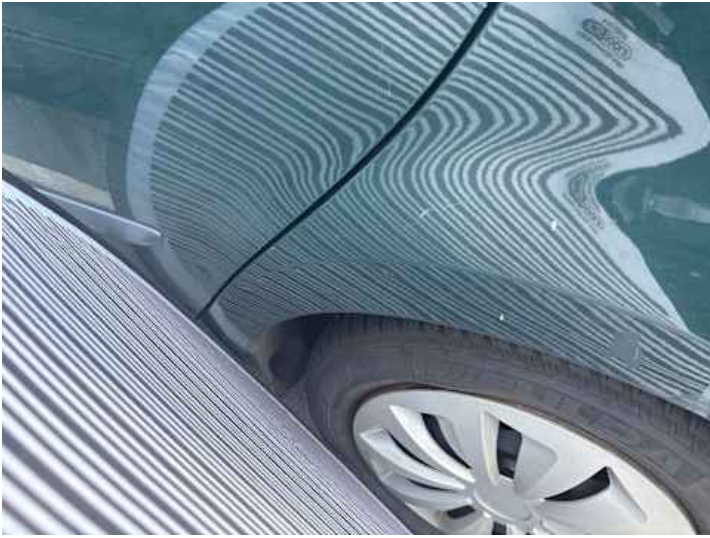
Seitenteil hinten links (Delle)

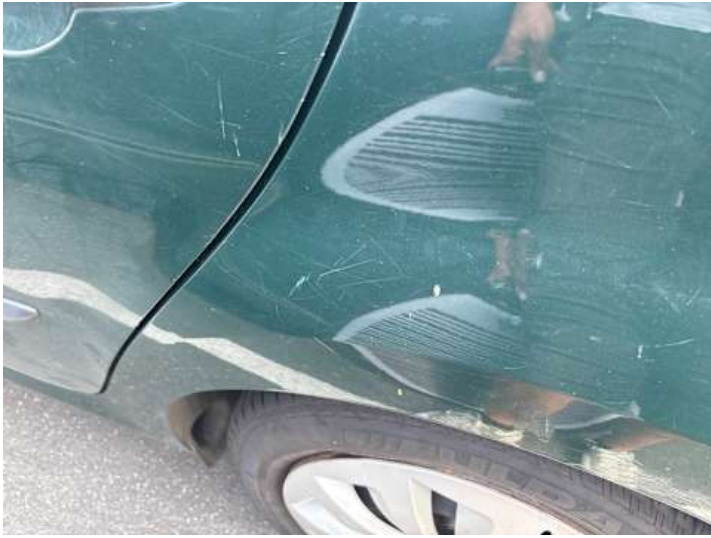
Seitenteil hinten links (Kratzer)

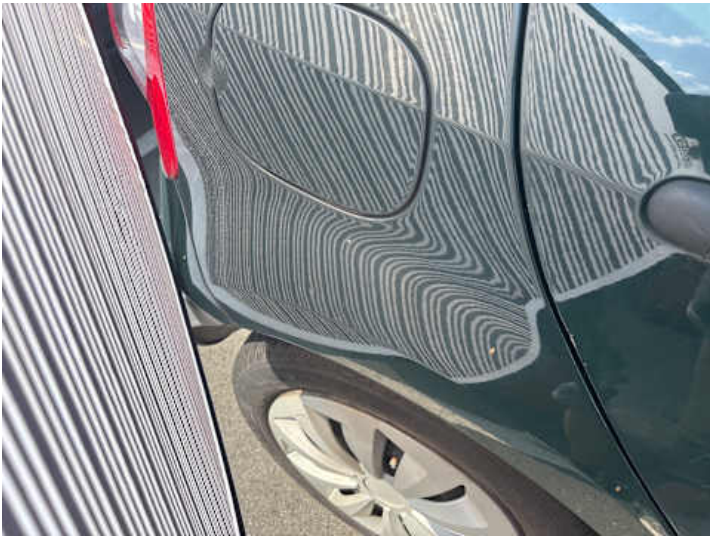
Seitenteil hinten rechts (Delle)

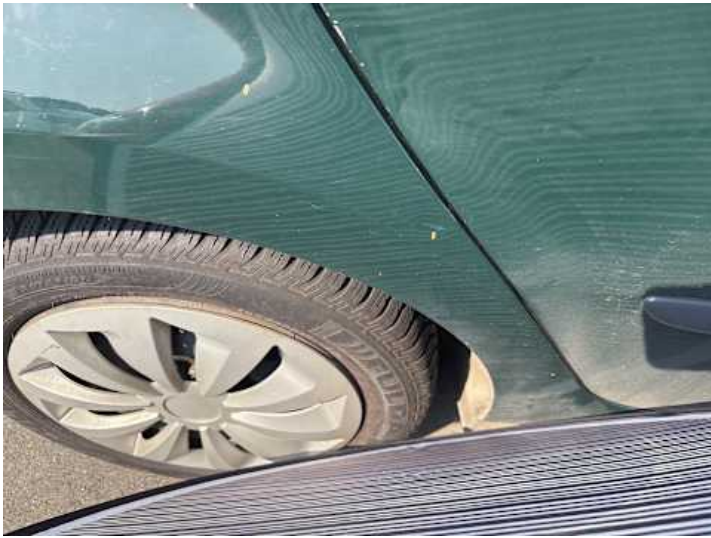
Seitenteil hinten rechts (Delle)

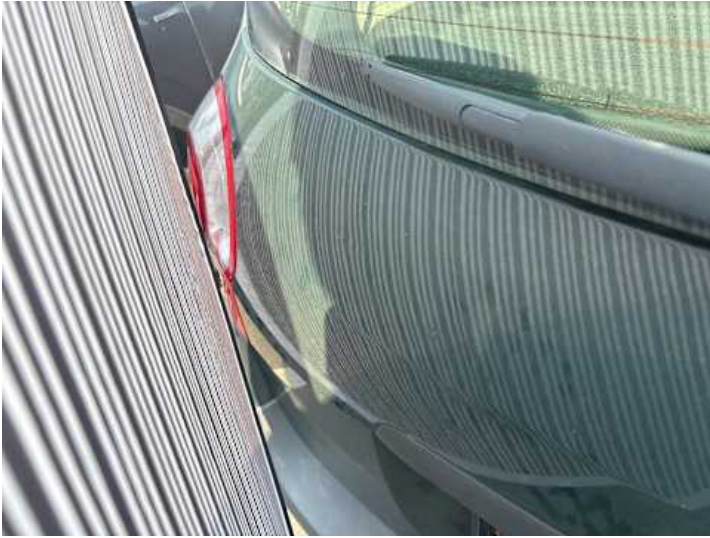
Heckklappe (Delle)

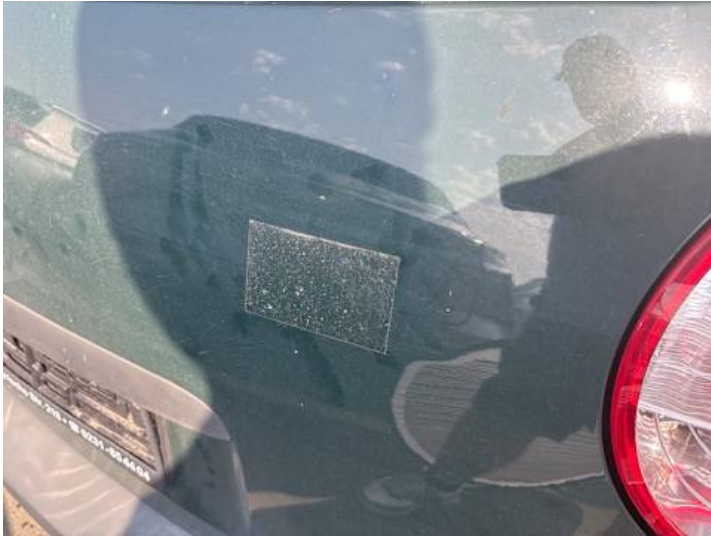
Heckklappe (Lackschaden)

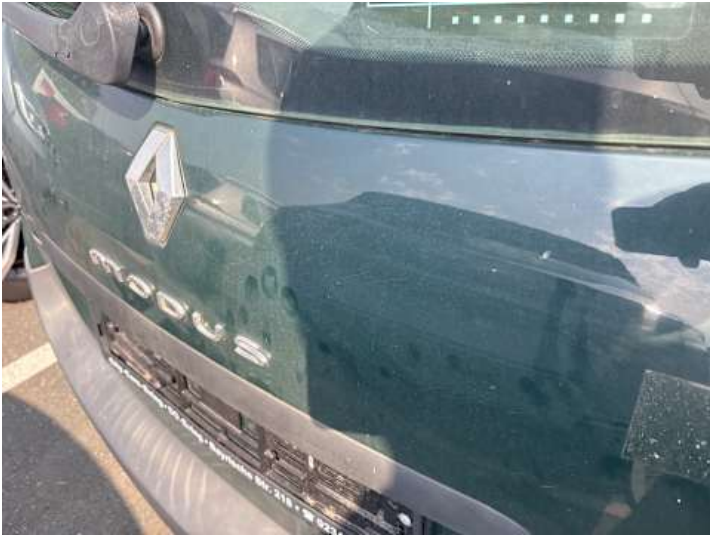
Heckklappe (Kratzer)

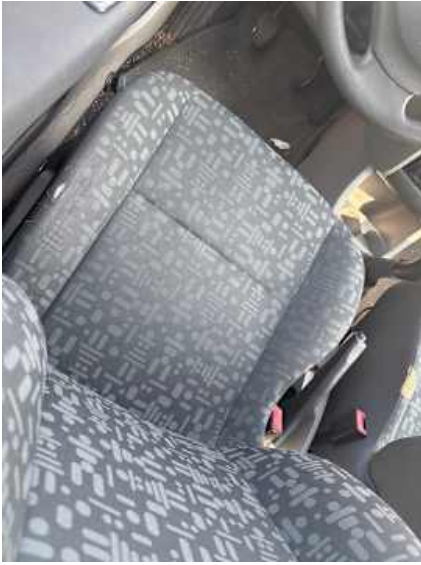
Innenraum (Verschleiß)

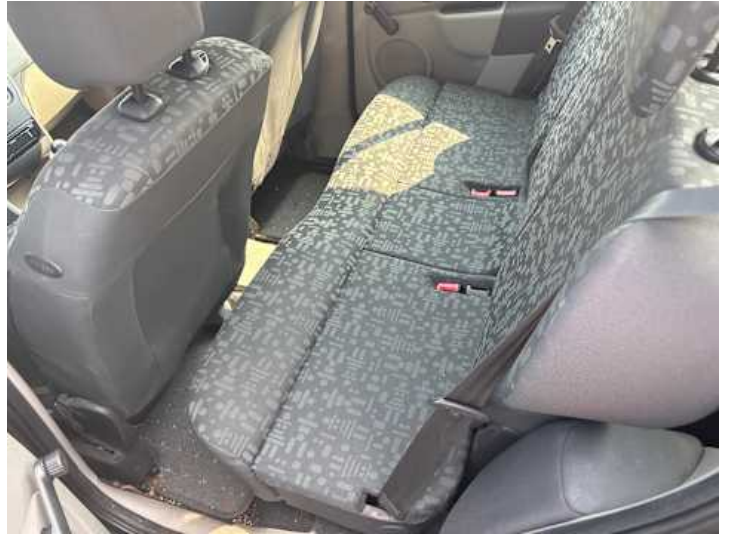
Innenraum (Verschleiß)
