MAXUS EDELIVER 9 KASTEN (08.2021->) L2H2 3,5T 150 KW ELEKTROMOTOR 150 KW (CONT. 70 KW) KASTEN HOCHRAUM STANDARD

VIN: LSH14J7CXNA169698

Bewertungsdetails

Bewertungsort  
AKB Zörbig

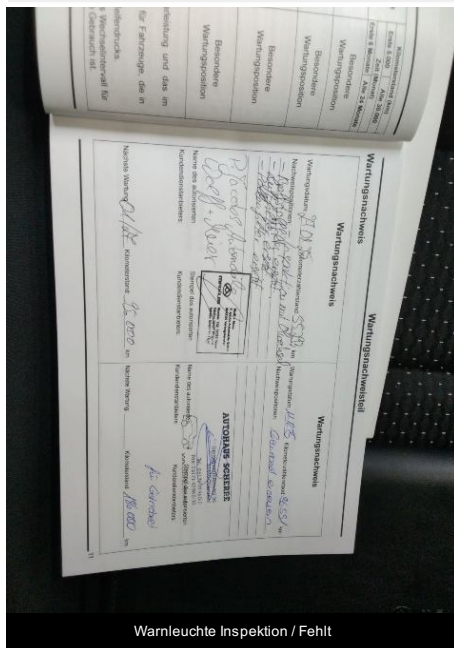
| # | Element | Defekt | Korrektur |
|---|---|---|---|
| 001 | Warnleuchte Inspektion | Fehlt | Ausführen |

Warnleuchte Inspektion / Fehlt

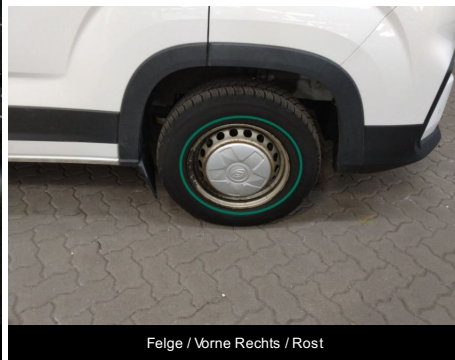
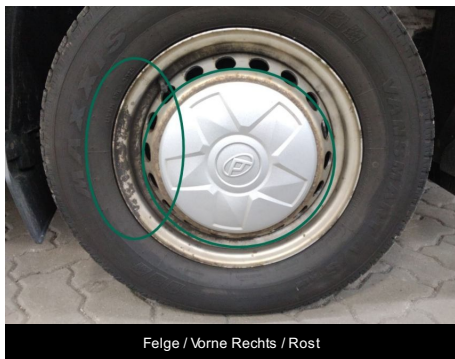
| # | Element | Defekt | Korrektur |
|---|---|---|---|
| 002 | Felge / Vorne Rechts<br>Felgen-/Reifendurchmesser : 16 " | Rost | Lackieren |

Felge / Vorne Rechts / Rost

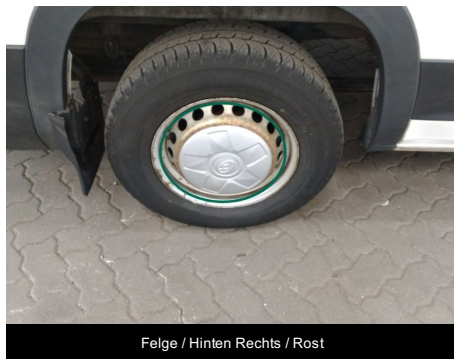
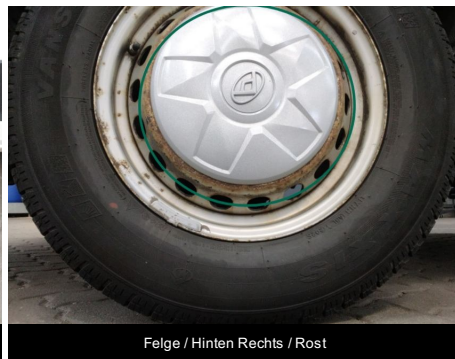
| 003 | Felge / Hinten Rechts<br>Felgen-/Reifendurchmesser : 16 " | Rost | Lackieren |

Felge / Hinten Rechts / Rost

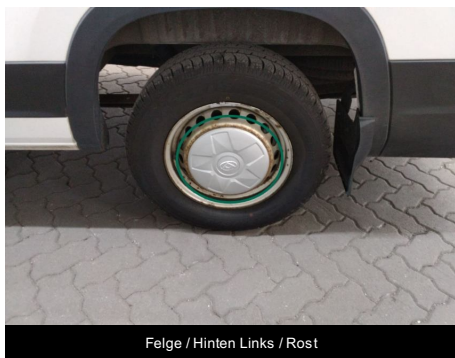
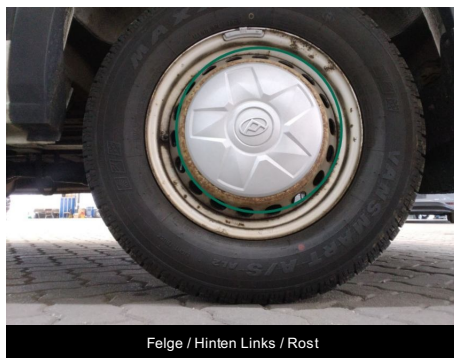
| 004 | Felge / Hinten Links<br>Felgen-/Reifendurchmesser : 16 " | Rost | Lackieren |

Felge / Hinten Links / Rost

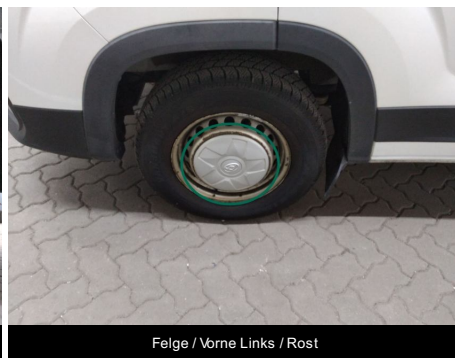
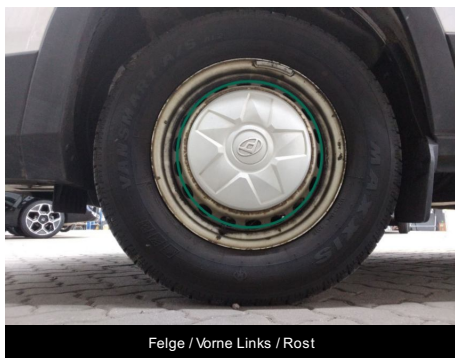
| 005 | Felge / Vorne Links<br>Felgen-/Reifendurchmesser : 16 " | Rost | Lackieren |

Felge / Vorne Links / Rost

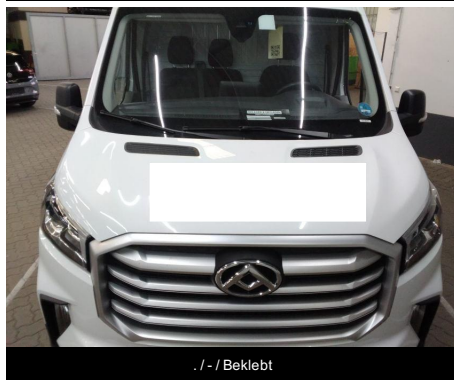
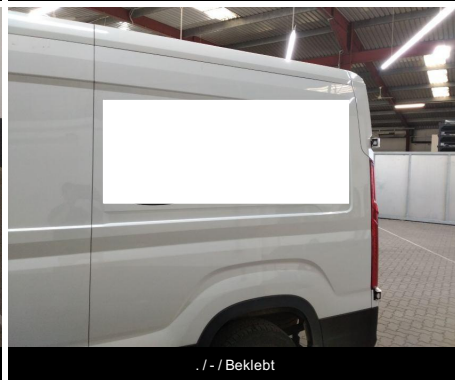
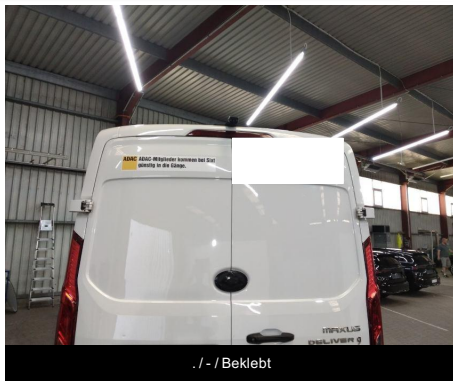
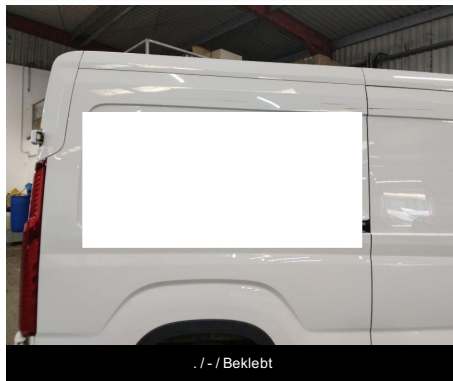
| 006 | . / - | Beklebt | Akzeptabel |

./ - / Beklebt

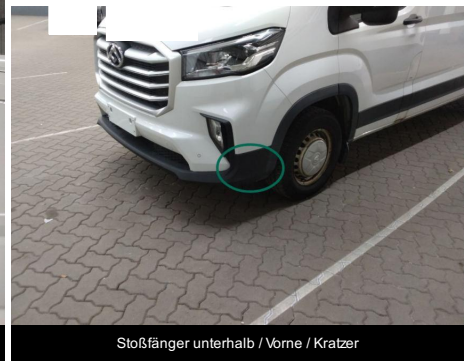
| 007 | Stoßfänger unterhalb / Vorne | Kratzer | Smart Repair |

Stoßfänger unterhalb / Vorne / Kratzer

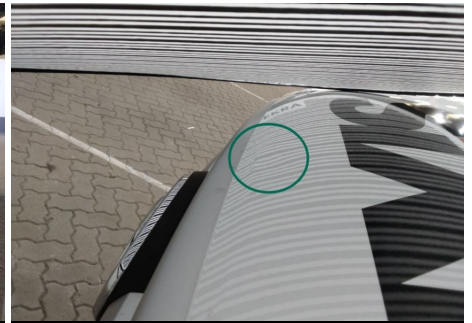
| 008 | Motorhaube / - | Delle | Smart Repair |

Motorhaube / - / Delle

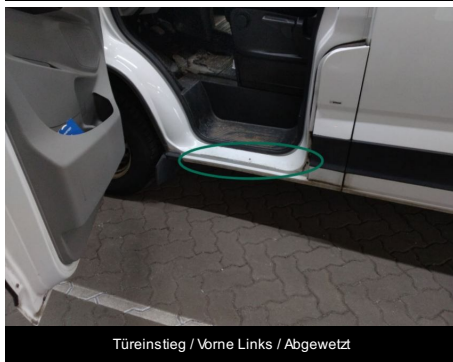
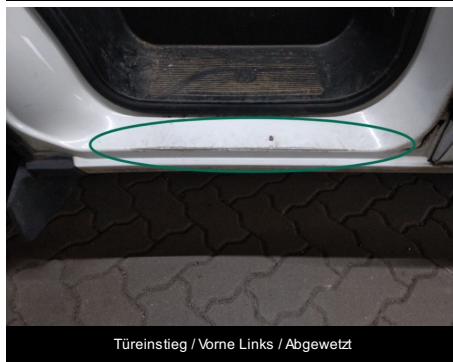
| 010 | Türeinstieg / Vorne Links | Abgewetzt | Lackieren |

Türeinstieg / Vorne Links / Abgewetzt

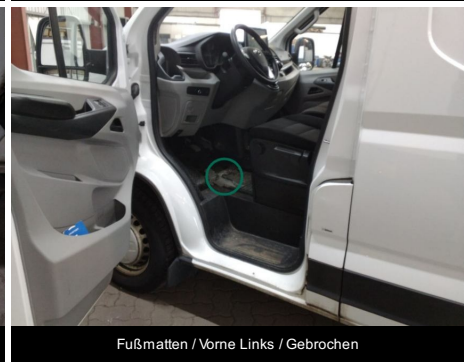
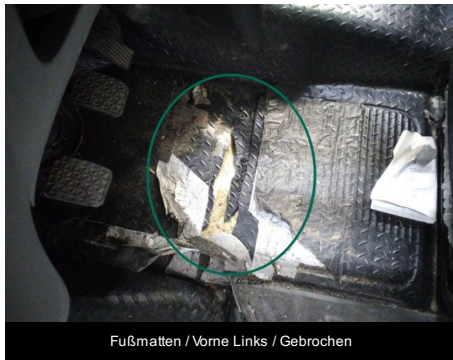
| 011 | Fußmatten / Vorne Links | Gebrochen | Ersetzen | |

Fußmatten / Vorne Links / Gebrochen

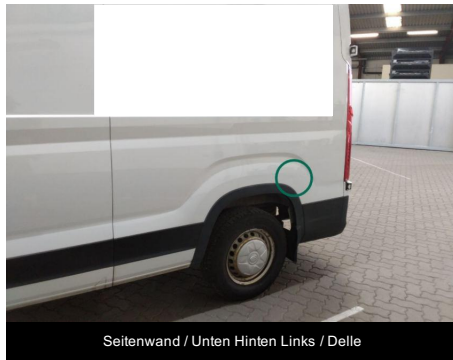
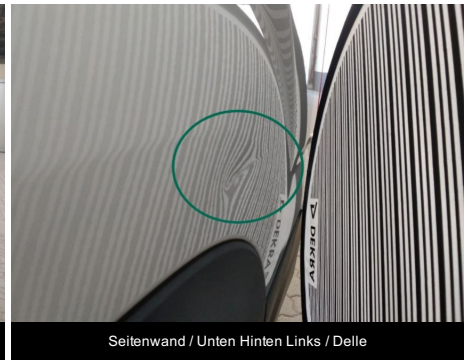
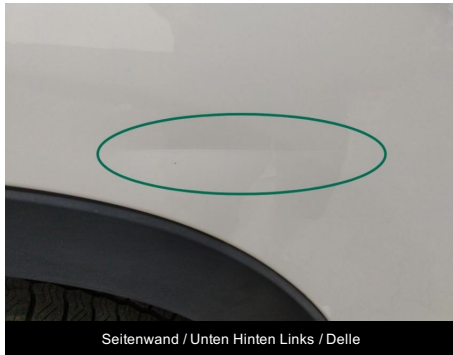
| 012 | Seitenwand / Unten Hinten Links <sup>1</sup><br>Mit Fenster : Nein | Delle | Reparieren | |

Seitenwand / Unten Hinten Links / Delle

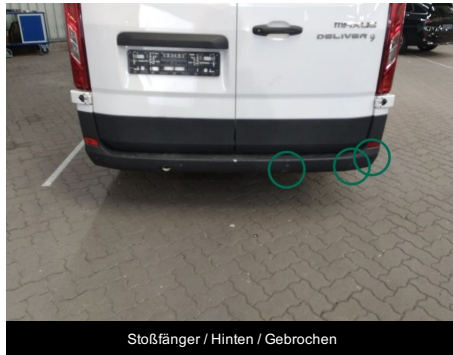
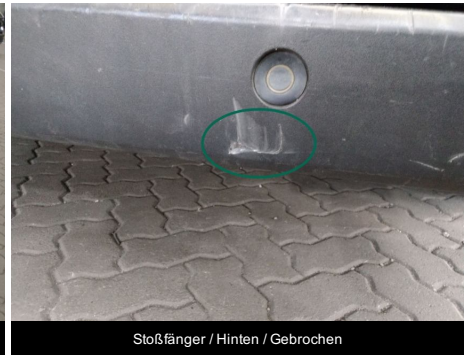
| 014 | Stoßfänger / Hinten<br>Lackiert : Nein | Gebrochen | Ersetzen | |

Stoßfänger / Hinten / Gebrochen

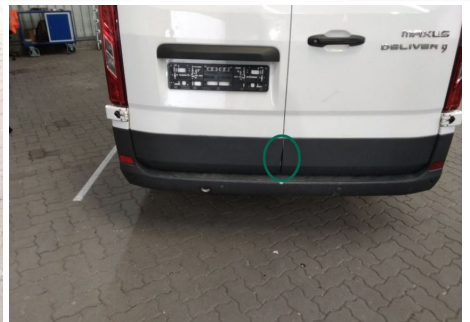
| 015 | Zierleiste Heckklappe / Unten Links<br>Lackiert : Nein / Verchromt : Nein | Kratzer | Smart Repair | |

Zierleiste Heckklappe / Unten Links / Kratzer

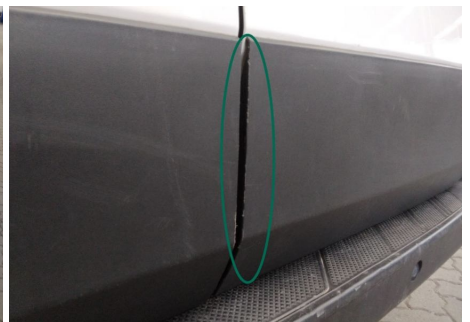
| 016 | Zierleiste Heckklappe / Unten Rechts<br>Lackiert : Nein / Verchromt : Nein | Kratzer | Smart Repair | |

Zierleiste Heckklappe / Unten Rechts / Kratzer

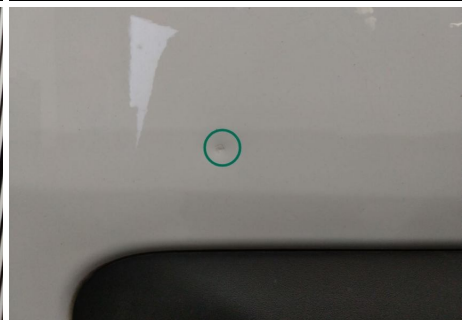
| 017 | Heckklappe / Kofferraumtür / Unten Links<br>Mit Fenster : Nein | Delle | Reparieren | |

Heckklappe / Kofferraumtür / Unten Links / Delle

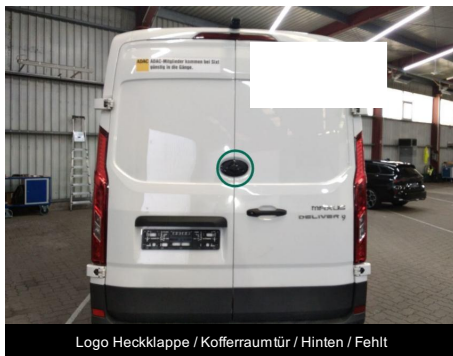
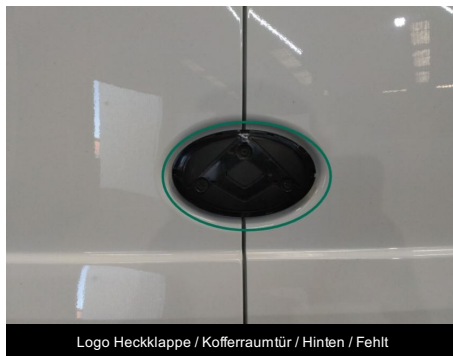
| 018 | Logo Heckklappe / Kofferraumtür / Hinten | Fehlt | Ersetzen | |

Logo Heckklappe / Kofferraumtür / Hinten / Fehlt

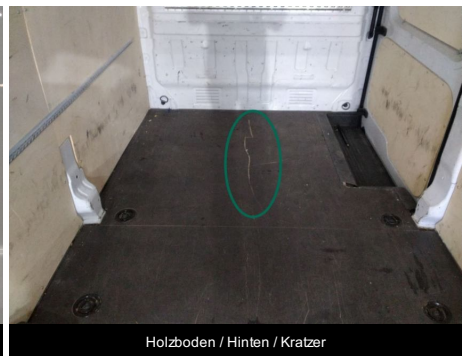
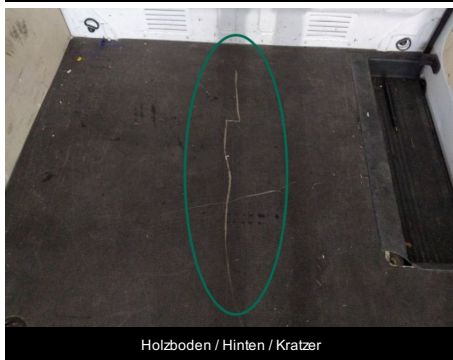
| 019 | Holzboden / Hinten | Kratzer | Akzeptabel | |

Holzboden / Hinten / Kratzer

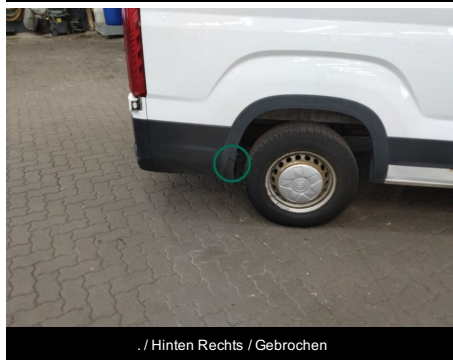
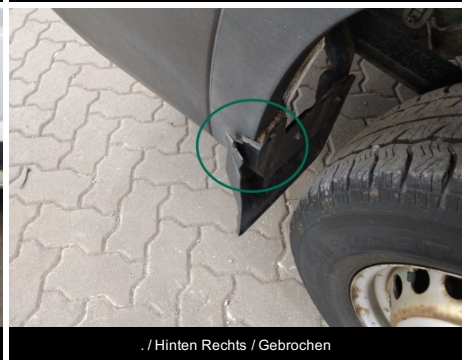
| 020 | . / Hinten Rechts | Gebrochen | Ersetzen | |

./Hinten Rechts / Gebrochen

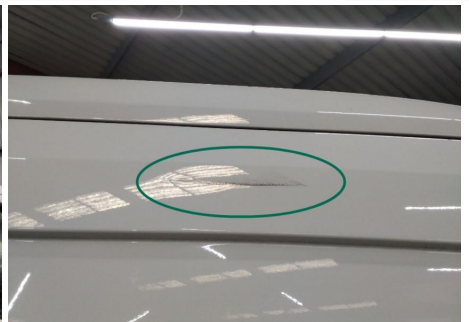
| 027 | Tür / Oben Rechts<br>Mit Fenster : Nein | Delle | Reparieren |

Tür / Oben Rechts / Delle

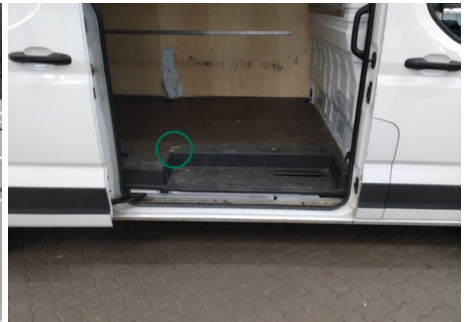
| 029 | Einstiegleiste / Rechts<br>Lackiert : Nein | Gebrochen | Ersetzen |

Einstiegleiste / Rechts / Gebrochen

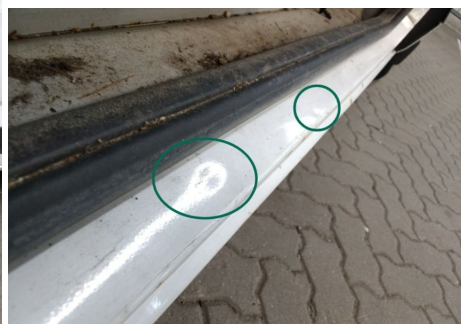
| 030 | Türeinstieg / Rechts <sup>3</sup> | Delle | Reparieren |

Türeinstieg / Rechts / Delle

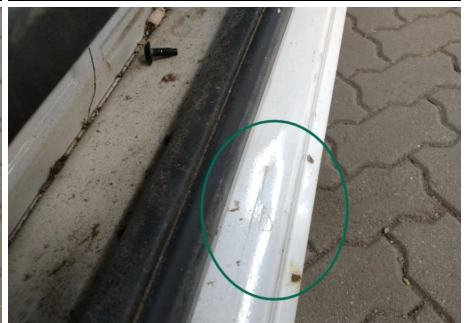
Türeinstieg / Rechts / Delle

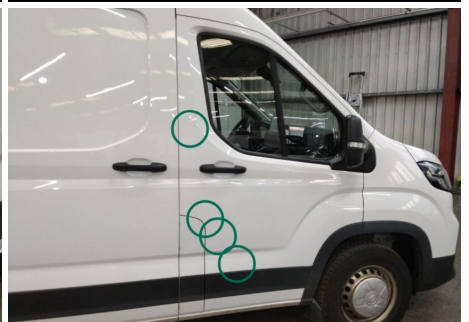
| 032 | Tür / Vorne Rechts<br>Mit Fenster : Nein | Delle | Reparieren |

Tür / Vorne Rechts / Delle

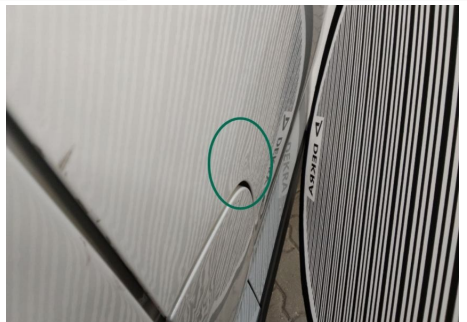
Tür / Vorne Rechts / Delle

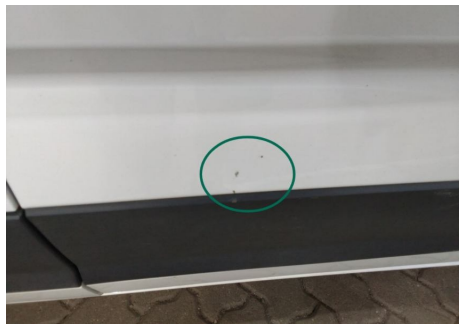
Tür / Vorne Rechts / Delle

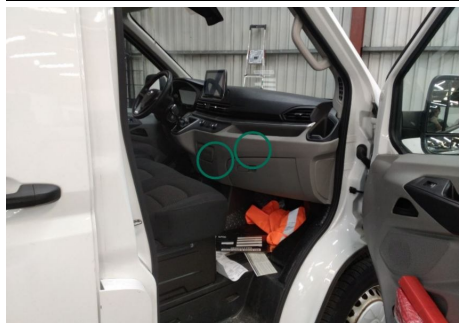
| 036 | Armaturenbrett / Vorne Rechts<br>Bezugsmaterial : Kunststoff | Kratzer | Smart Repair |

Armaturenbrett / Vorne Rechts / Kratzer
