WBAWA71010J002054

## Angaben zum Fahrzeug

## Erstbewertung

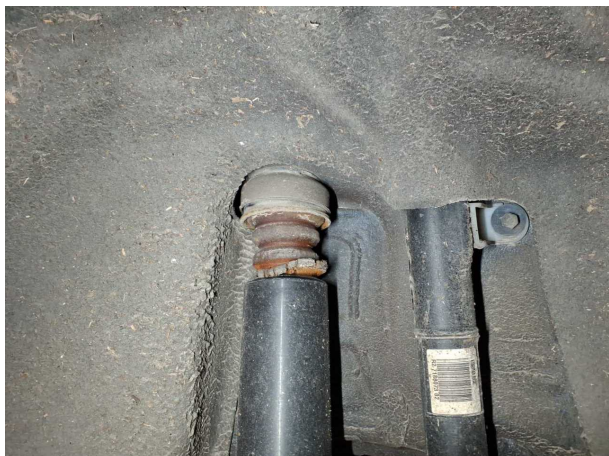
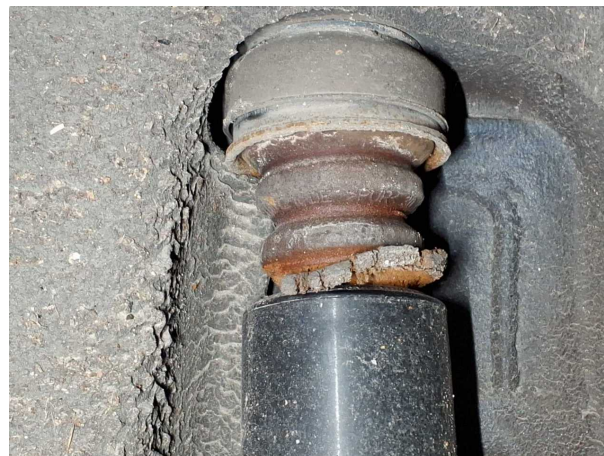
| Nr. | Bauteilgruppe | Beschreibung | Kosten (netto) |
|---|---|---|---|
| 1 | Hinterachse | Stoßdämpfer rechts (Anschlagpuffer) - porös / rissig - erneuern | |

**Beschädigung #1:** Hinterachse: Stoßdämpfer rechts (Anschlagpuffer) - porös / rissig - erneuern

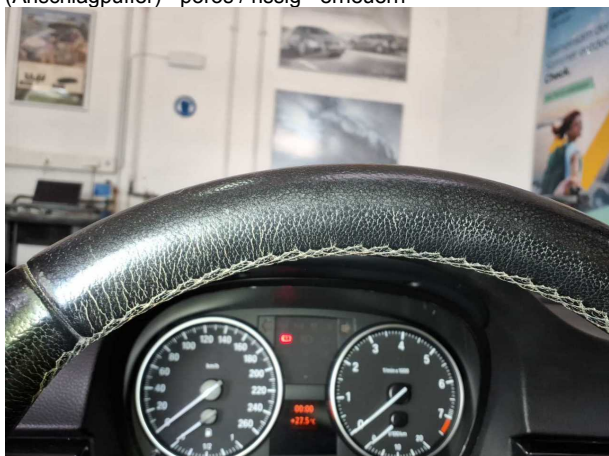
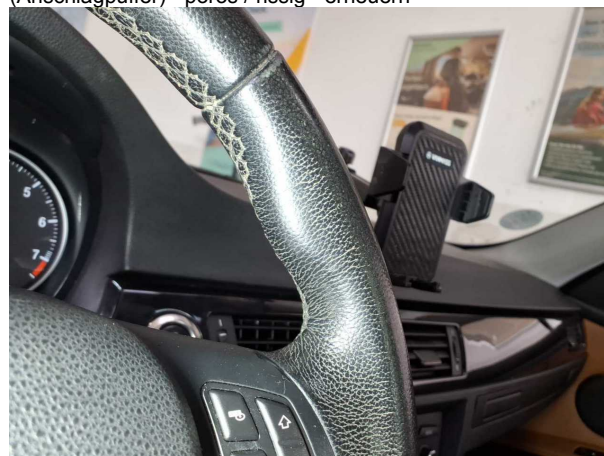
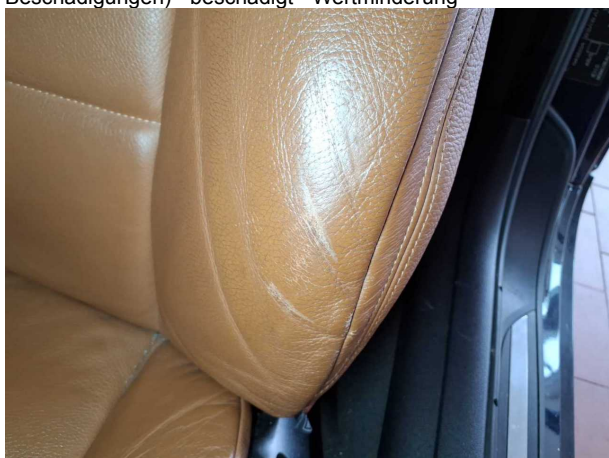
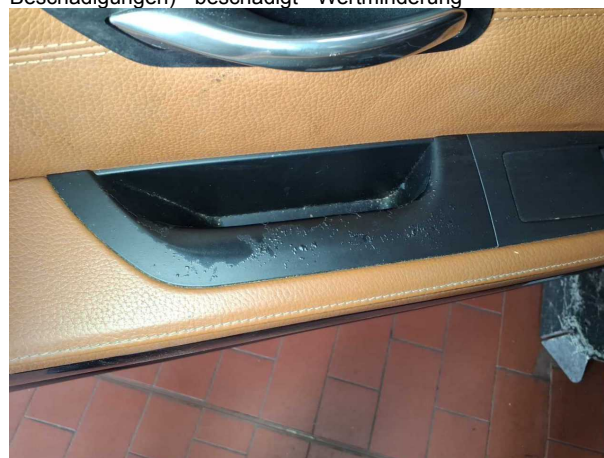
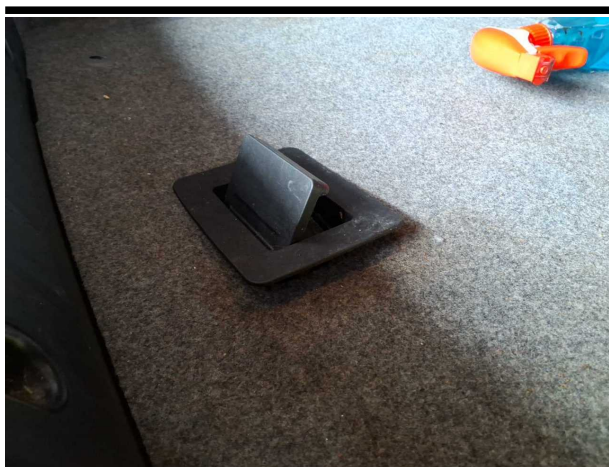
| Nr. | Bauteilgruppe | Beschreibung | Kosten (netto) |
|---|---|---|---|
| 3 | Interieur | Innenraum (Alle groben Beschädigungen) - beschädigt - Wertminderung | |

**Beschädigung #3:** Interieur: Innenraum (Alle groben Beschädigungen) - beschädigt - Wertminderung

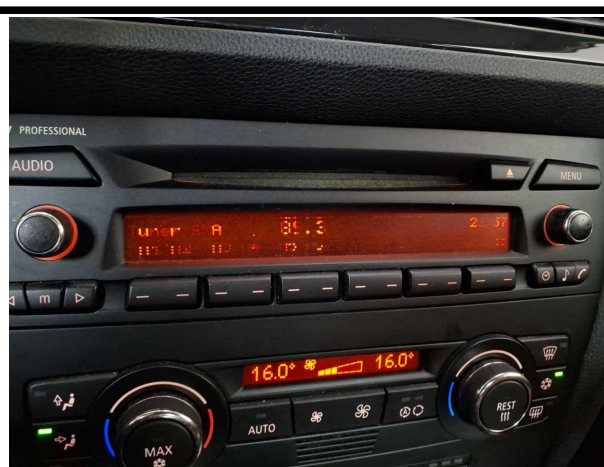
| Nr. | Bauteilgruppe | Beschreibung | Kosten (netto) |
|---|---|---|---|
| 4 | Multimediasystem | Radio - ohne Funktion - Wertminderung | |

**Beschädigung #4:** Multimediasystem: Radio - ohne Funktion - Wertminderung

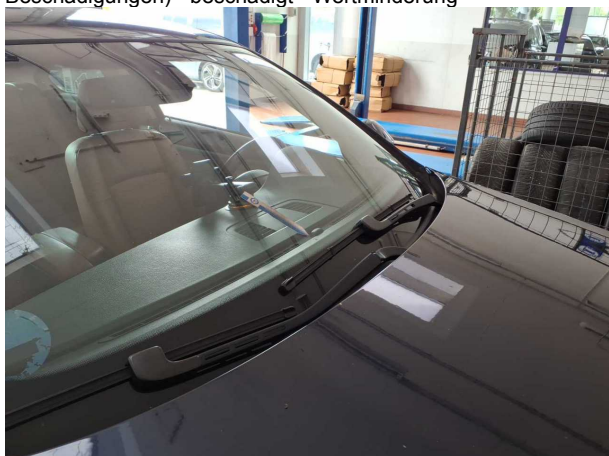
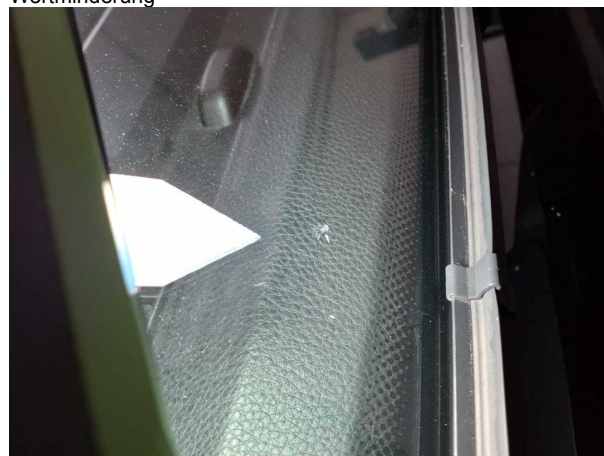
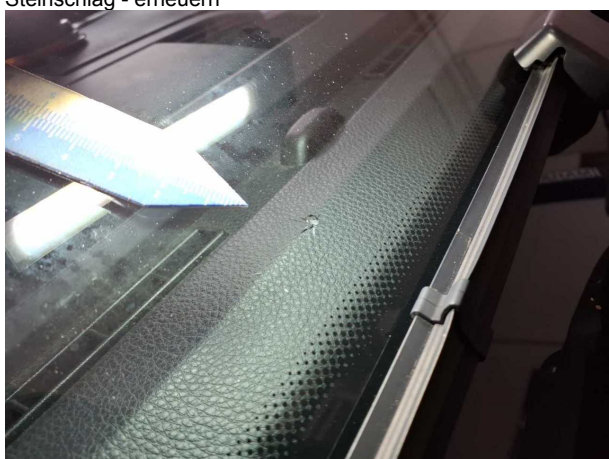
| Nr. | Bauteilgruppe | Beschreibung | Kosten (netto) |
|---|---|---|---|
| 5 | Verglasung | Frontscheibe (Mit Rissbildung) - Steinschlag - erneuern | |

**Beschädigung #5:** Verglasung: Frontscheibe (Mit Rissbildung) - Steinschlag - erneuern

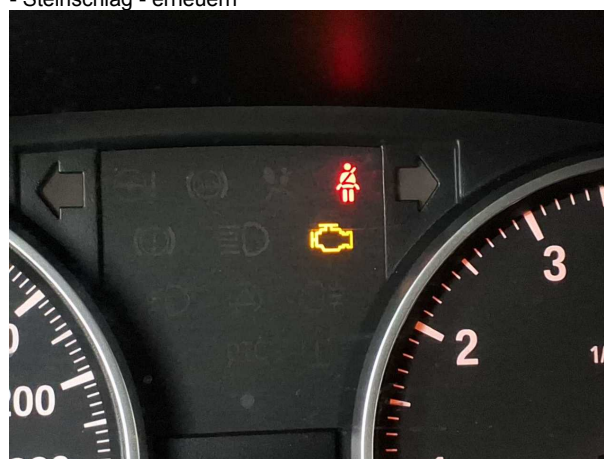
| Nr. | Bauteilgruppe | Beschreibung | Kosten (netto) |
|---|---|---|---|
| 6 | Instrumententafel | Kontrollleuchte (Werkstattprüfung erforderlich, Mehrkosten möglich) - leuchtet - durchführen | |

**Beschädigung #6:** Instrumententafel: Kontrollleuchte (Werkstattprüfung erforderlich, Mehrkosten möglich) - leuchtet -

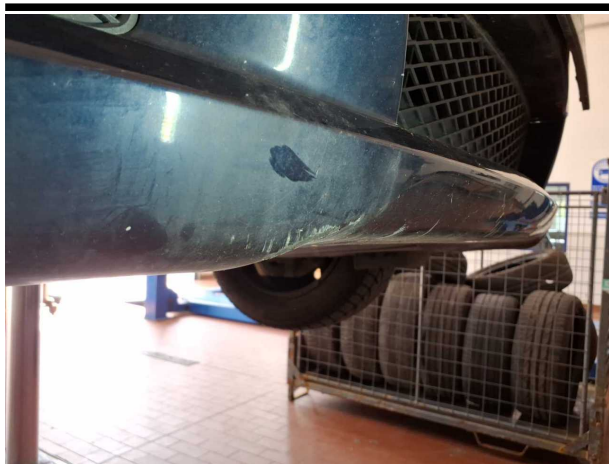
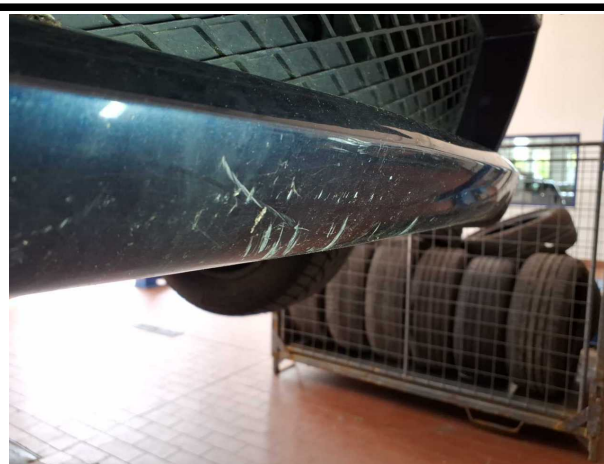
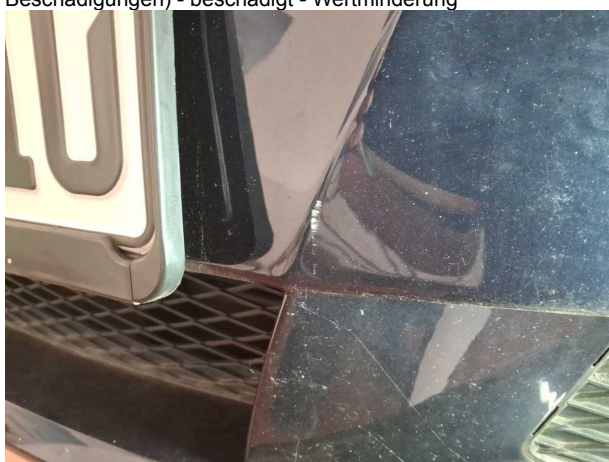
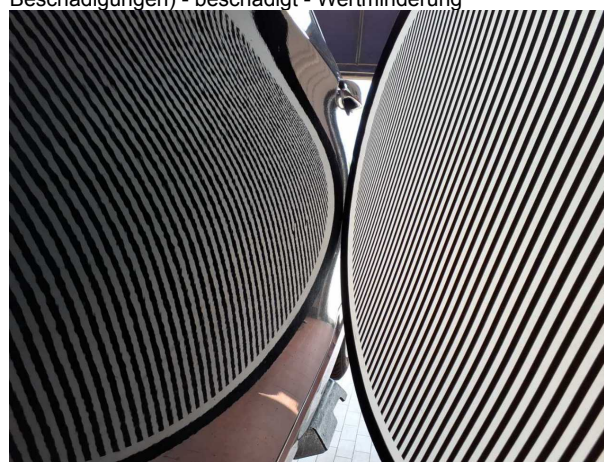
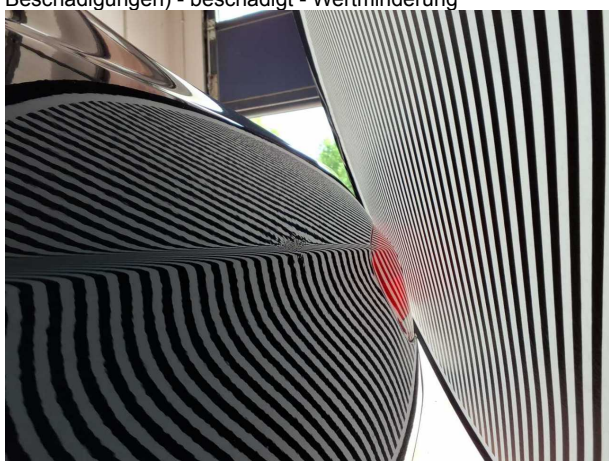
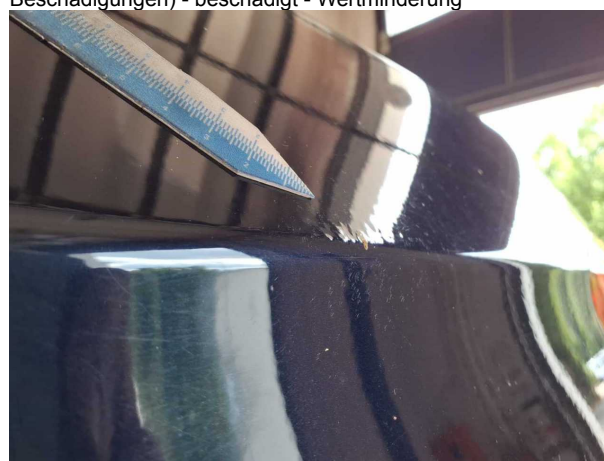
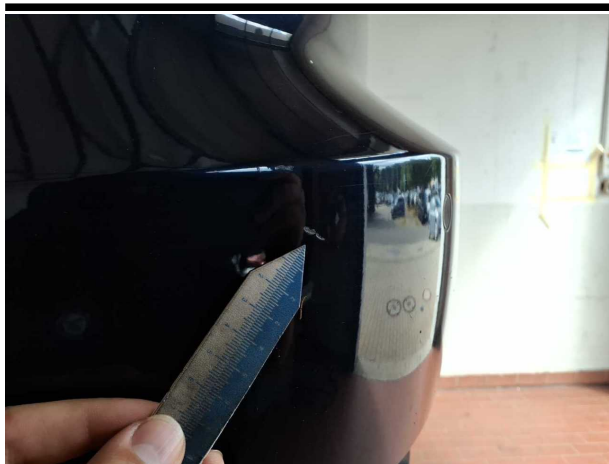
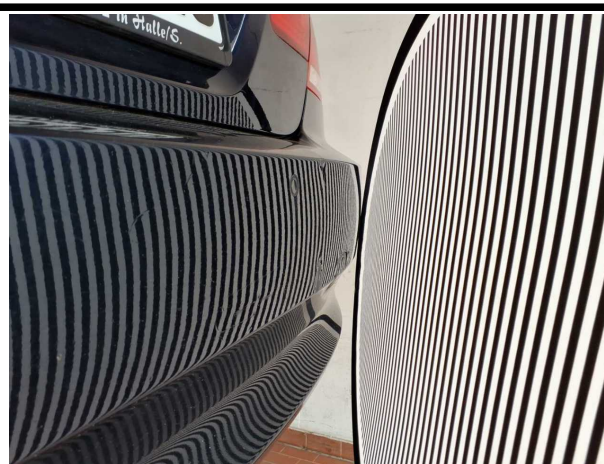
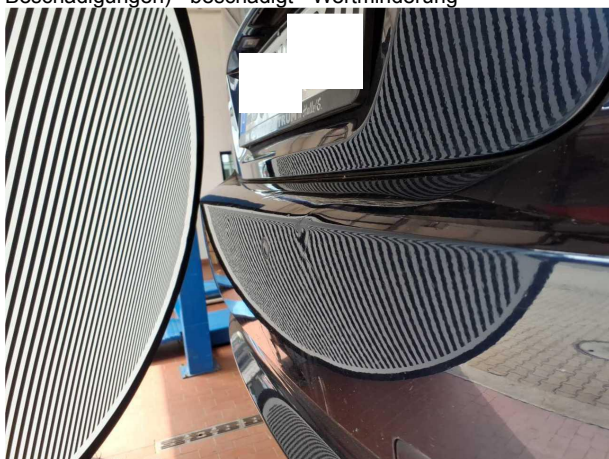
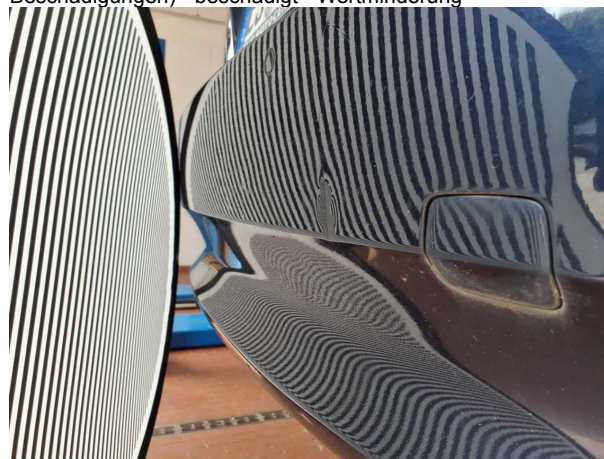
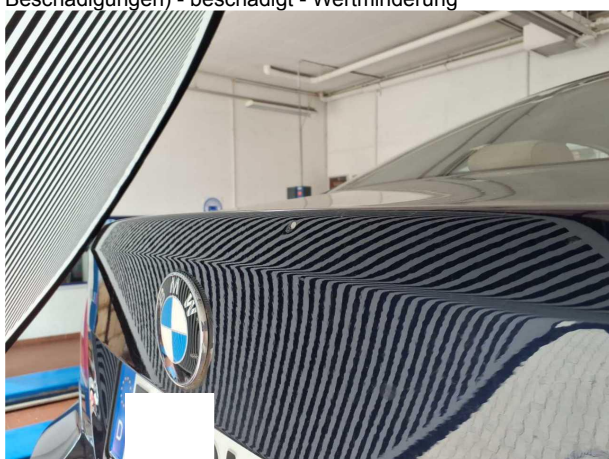
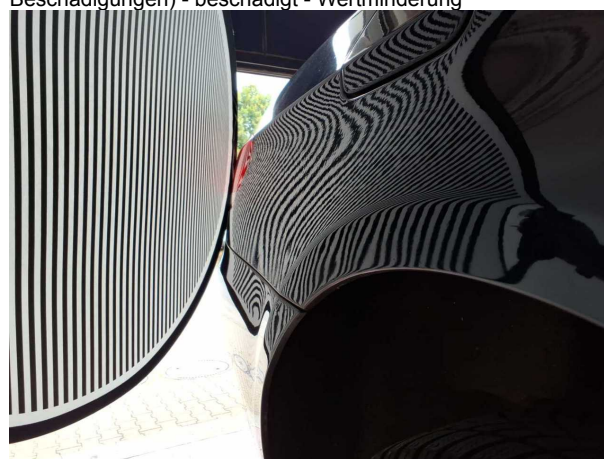
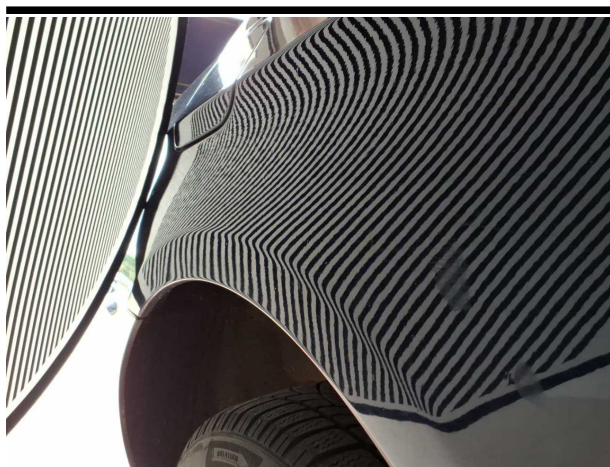
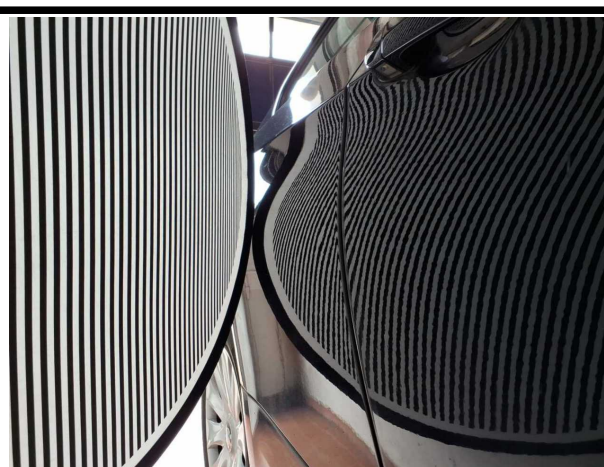
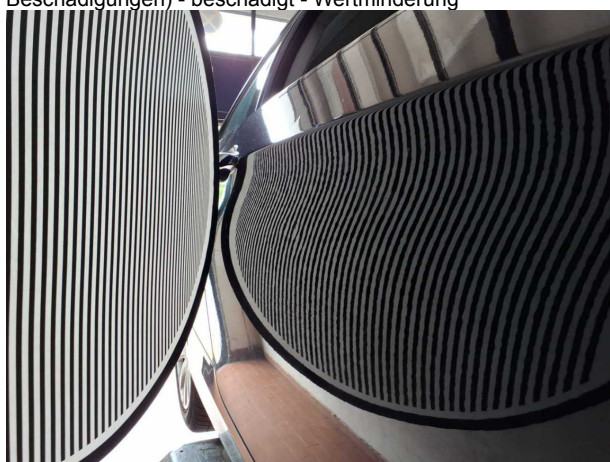
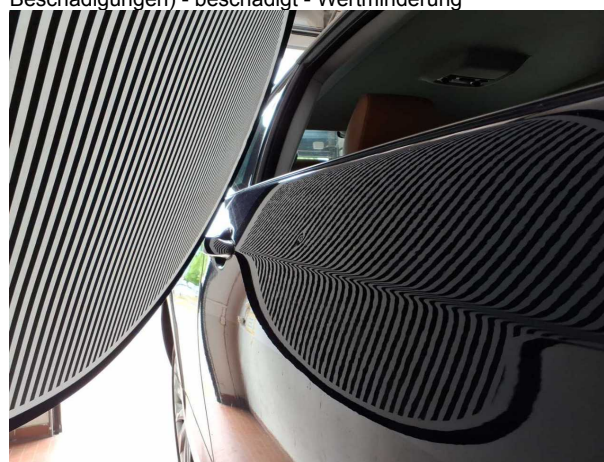
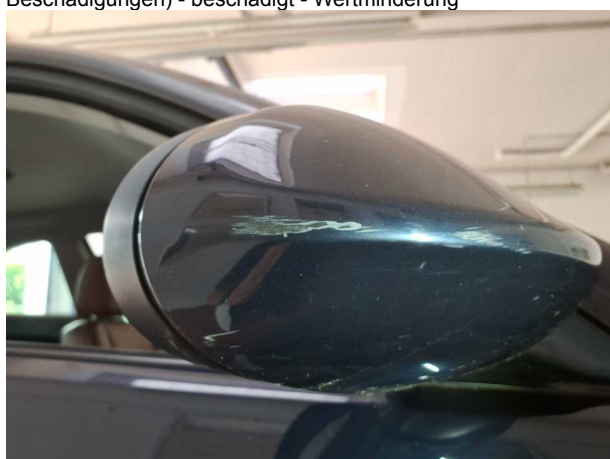
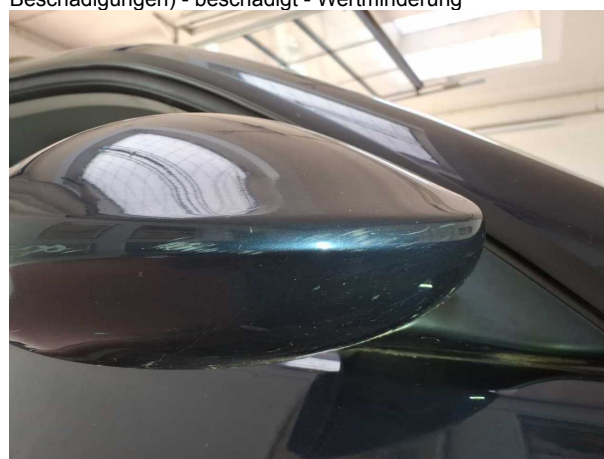
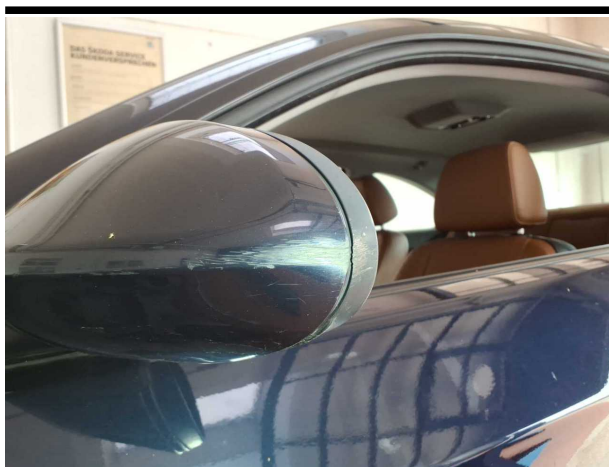
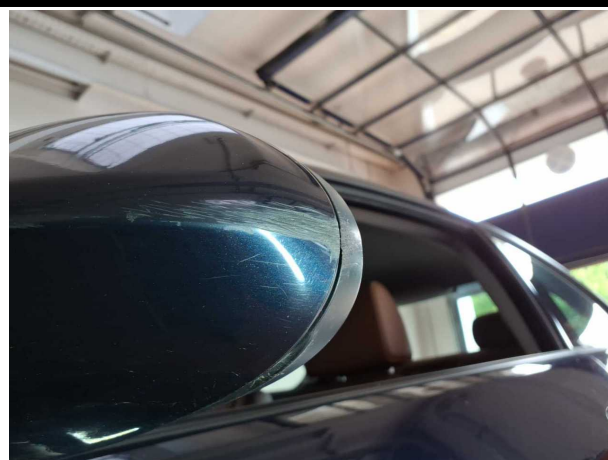
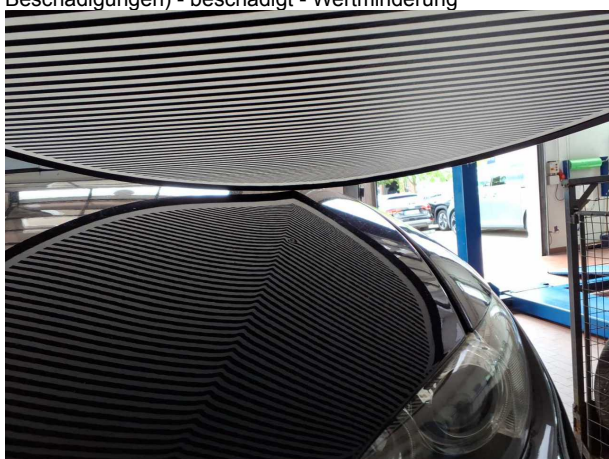
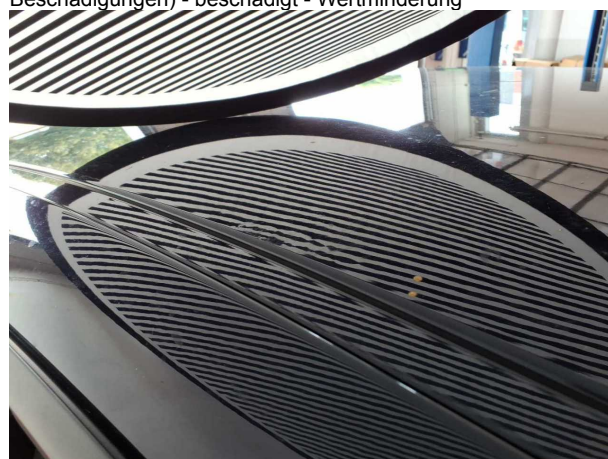
| Nr. | Bauteilgruppe | Beschreibung | Kosten (netto) |
|---|---|---|---|
| 7 | Karosserie | Karosserie (Alle groben Beschädigungen) - beschädigt - Wertminderung | |

**Beschädigung #7:** Karosserie: Karosserie (Alle groben Beschädigungen) - beschädigt - Wertminderung

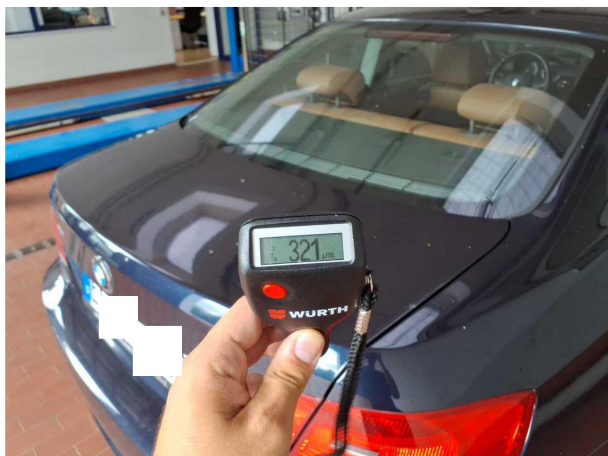
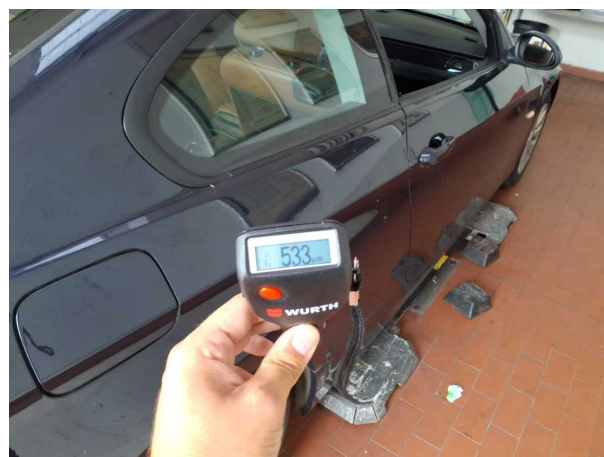
| Nr. | Vorschaden | Schadenshöhe (netto) | Wertminderung |
|---|---|---|---|
| 1 | Heck, Seite rechts, fachgerecht repariert, Reparaturrechnung nicht vorhanden | | |

| Nr. | Ort | Wertminderung |
|---|---|---|
| 1 | Heckklappe/-tür, Seitenwand rechts, Stoßfänger hinten, fachgerecht ausgeführt, Reparaturrechnung nicht vorhanden | 300,00 € |

| Nr. | Ort | Messung |
|---|---|---|
| 2 | Heckklappe/-tür | 321 µm |
| 5 | Seitenwand rechts | 533 µm |

**Nachlackierung 1:** Heckklappe/-tür, Seitenwand rechts, Stoßfänger... hinten

**Nachlackierung 1:** Heckklappe/-tür, Seitenwand rechts, Stoßfänger hinten
