## Nissan X-Trail Acenta

EZ 12/2016 | Geländewagen | Benzin | Schaltgetriebe | 114.464km  
Besteuerung: Differenzbesteuert (§25a UStG)  
Fahrzeugstandort: 53\*\*\*  
Fahrzeug aufgenommen am: 29.07.2026

# Hinweise zum Zustandsbericht

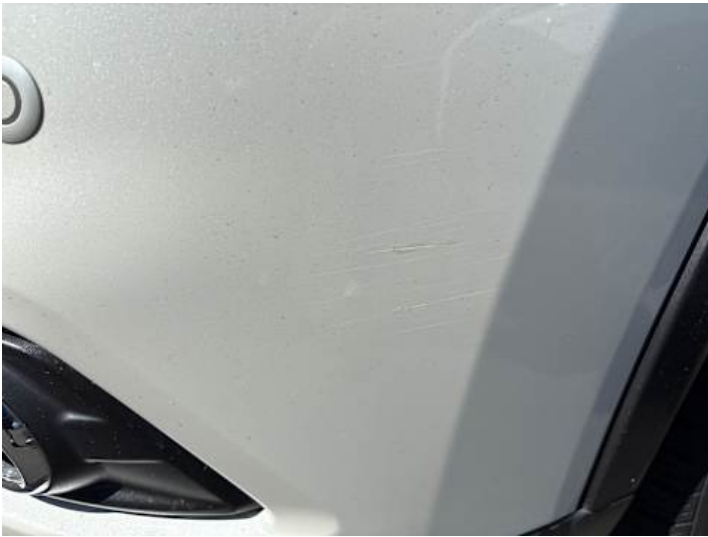
Stoßstange vorne (Unsachgemäß instand gesetzt, Kratzer)

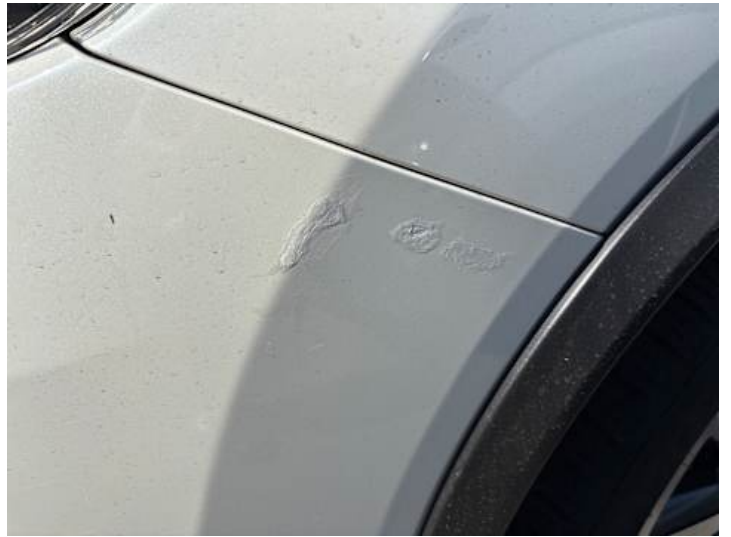
Stoßstange vorne (Unsachgemäß instand gesetzt, Kratzer)

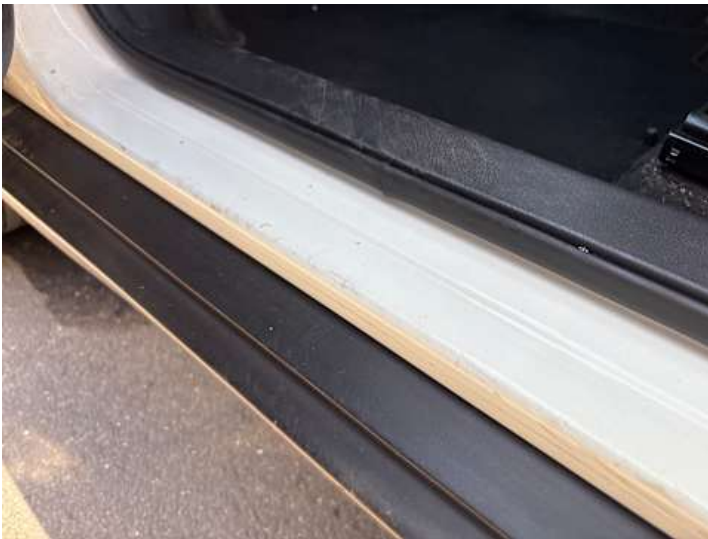
Fahrtür (Kratzer)

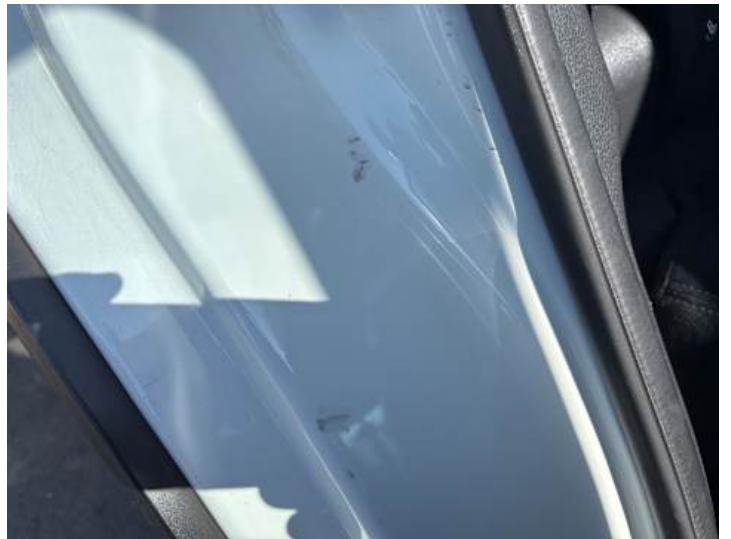
Türe hinten rechts (Kratzer)

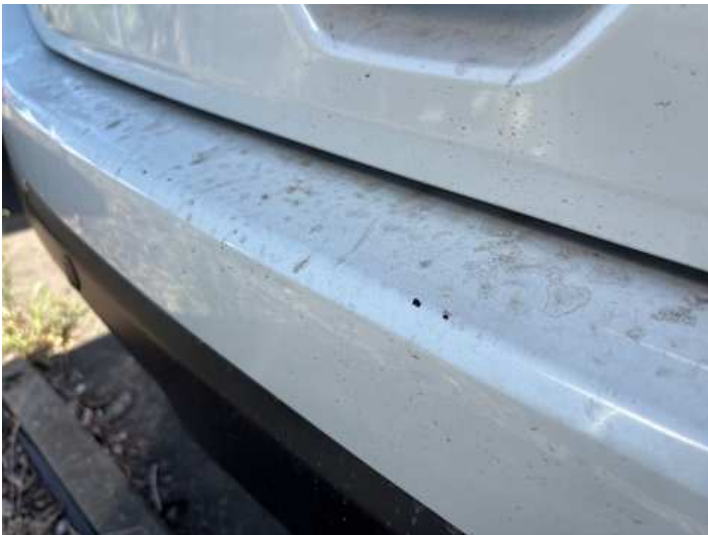
Stoßstange hinten (Kratzer)

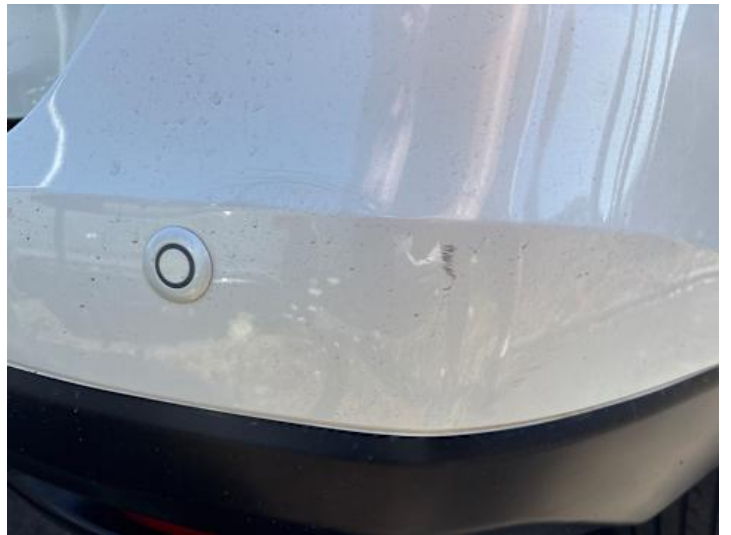
Stoßstange hinten (Kratzer)

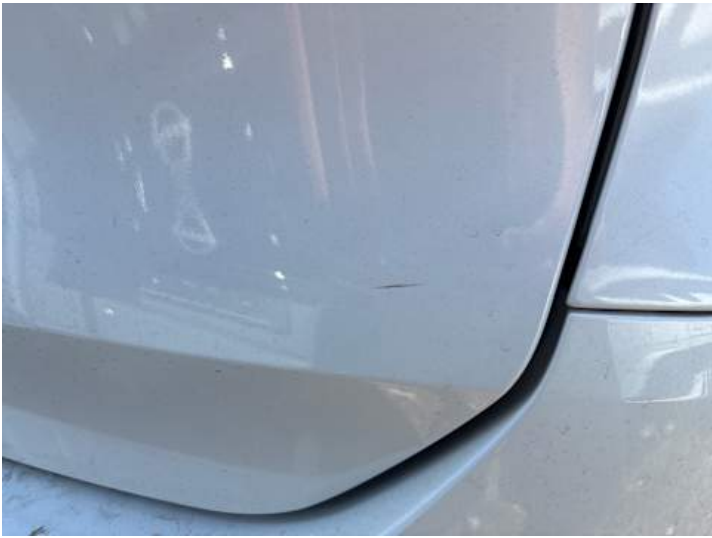
Heckklappe (Kratzer)
