## Toyota Yaris Cool

EZ 07/2009 | Kleinwagen | Benzin | Schaltgetriebe | 354.816km  
Besteuerung: Differenzbesteuert (§25a UStG)  
Fahrzeugstandort: 36\*\*\*  
Fahrzeug aufgenommen am: 21.08.2026

## Fahrzeugdaten

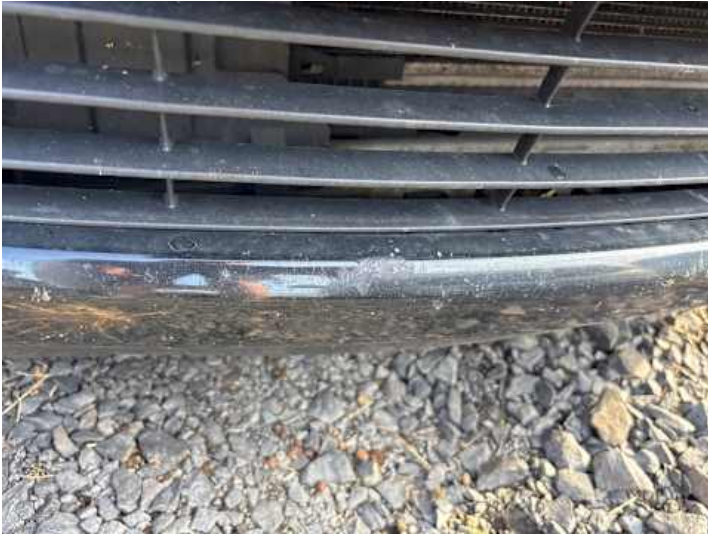
Stoßstange vorne (Lackschaden)

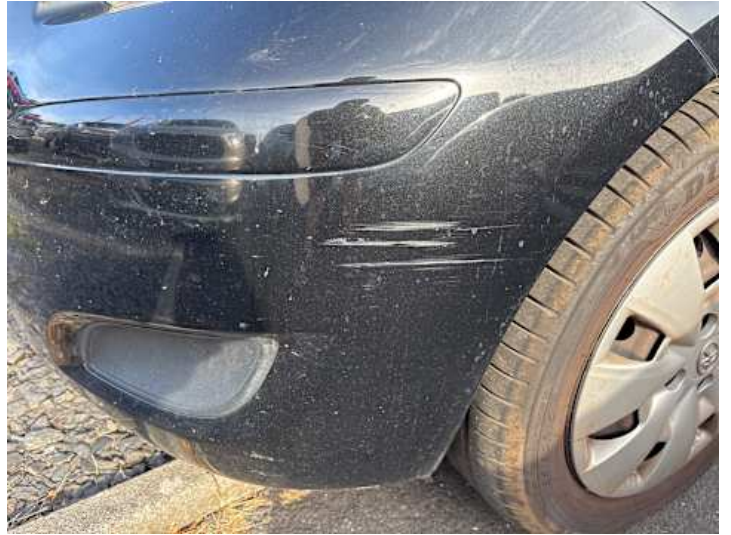
Stoßstange vorne (Lackschaden)

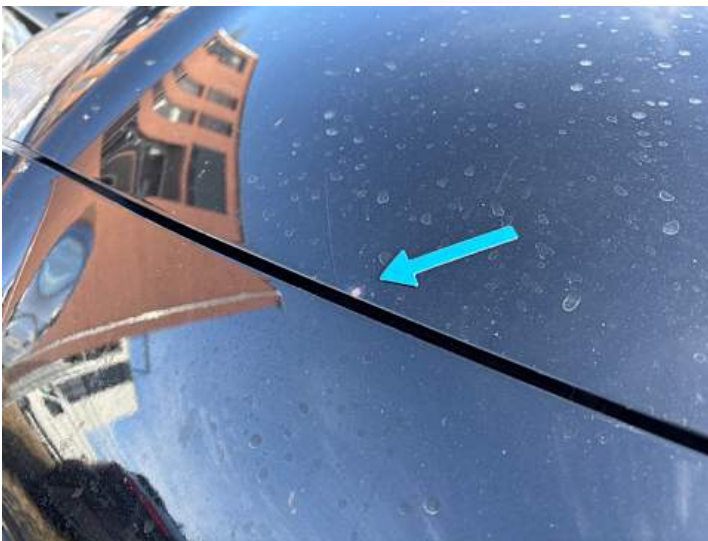
Motorhaube (Steinschlag, Rost)

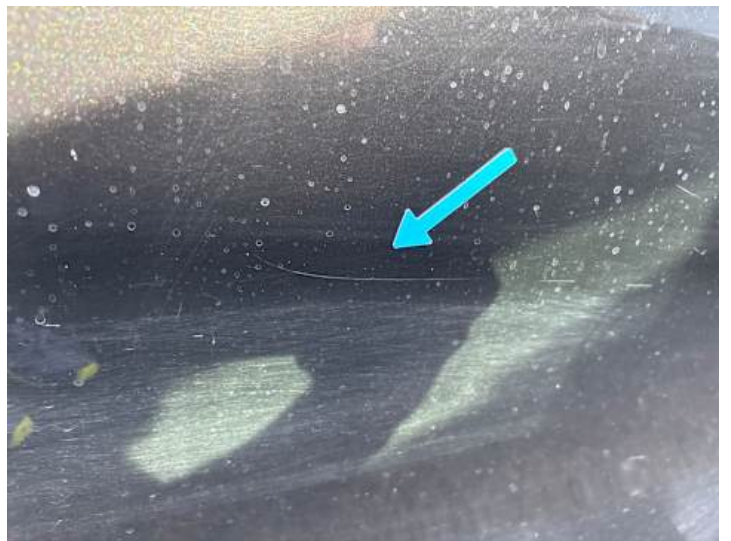
Fahrtür (Kratzer)

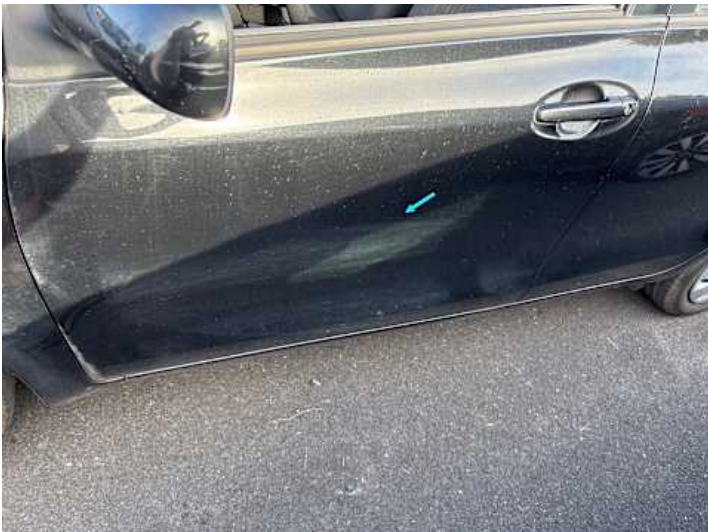
Fahrtür (Kratzer)

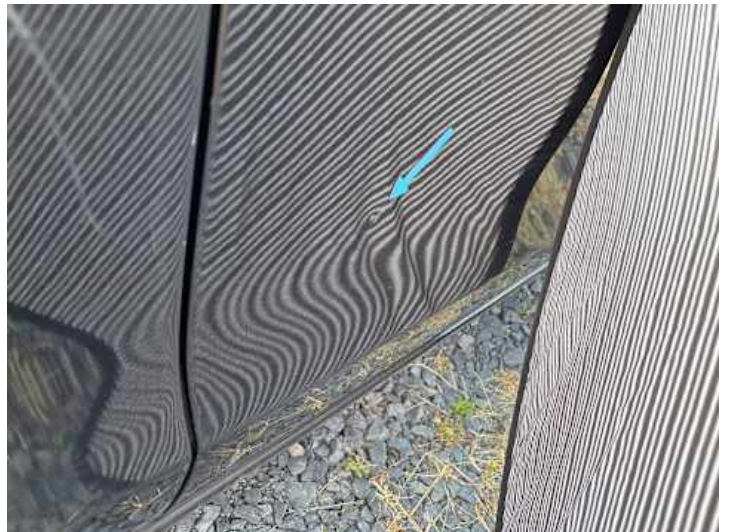
Beifahrtür (Delle)

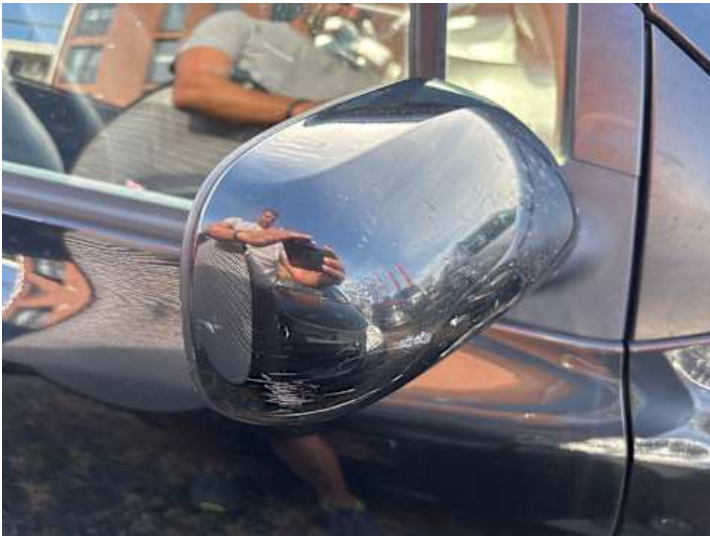
Beifahrertür (Kratzer)

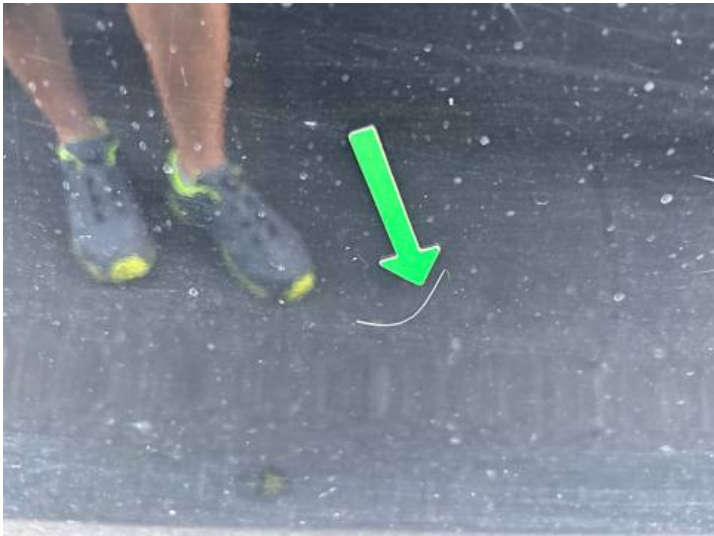
Türe hinten links (Kratzer)

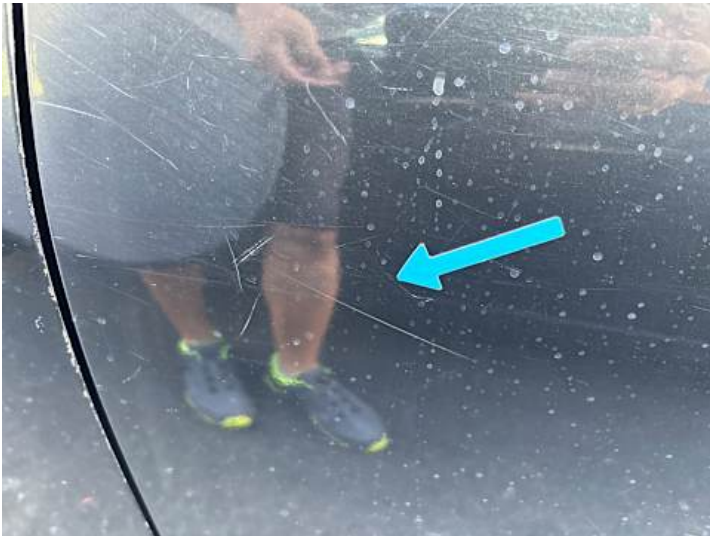
Türe hinten links (Kratzer)

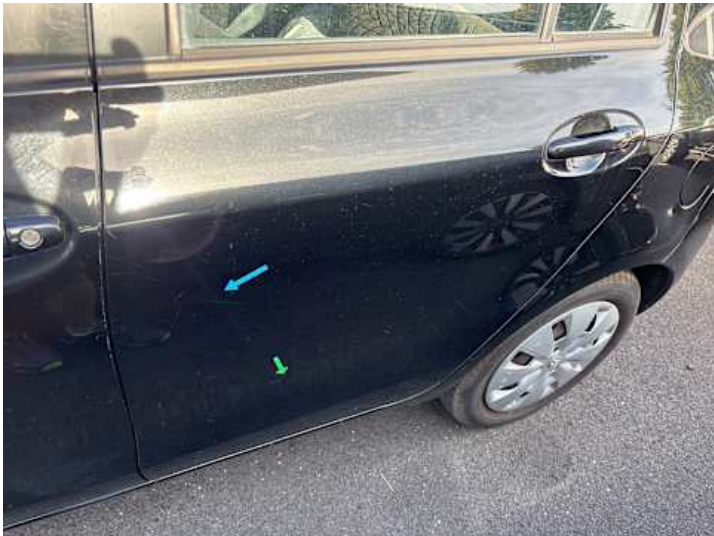
Türe hinten links (Kratzer)

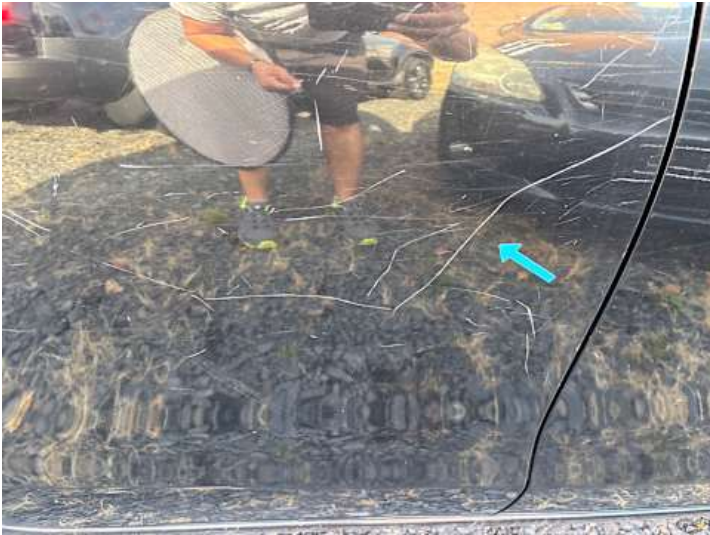
Türe hinten rechts (Kratzer, Lackschaden)

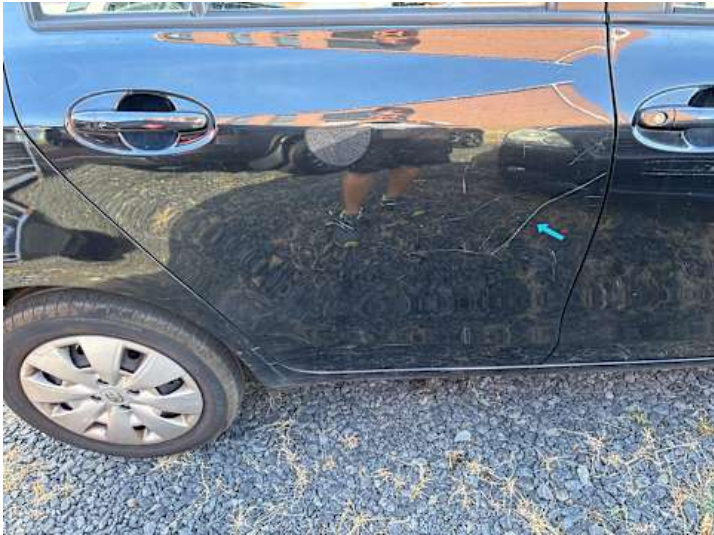
Türe hinten rechts (Kratzer, Lackschaden)

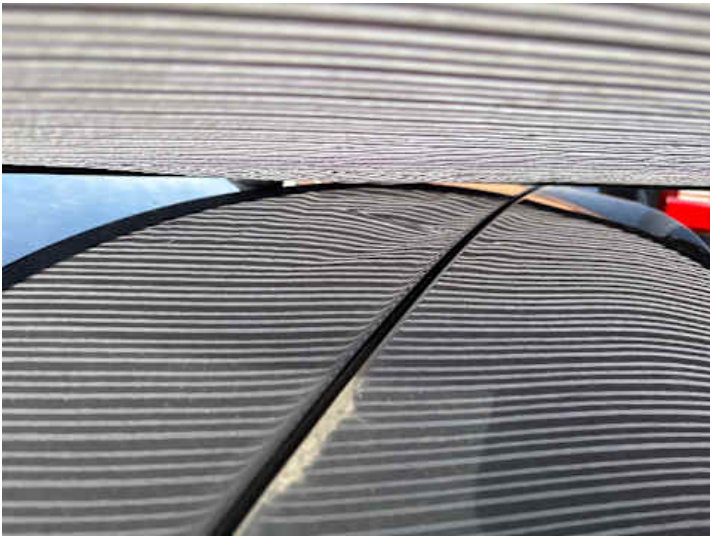
Dach (Delle)

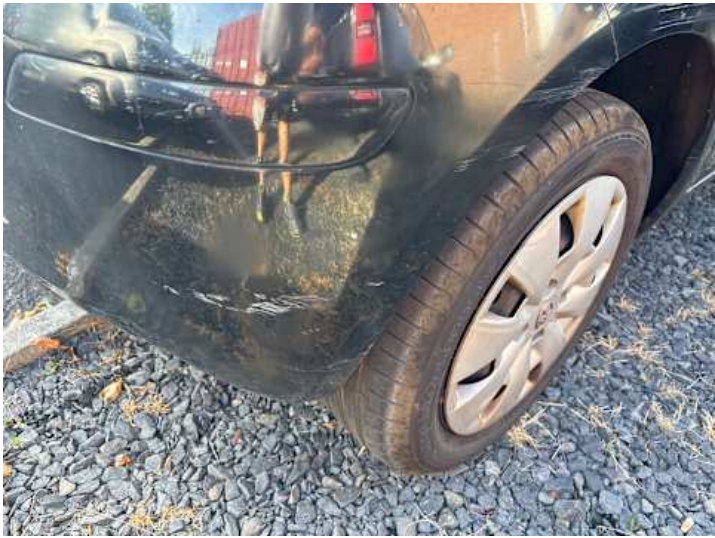
Stoßstange hinten (Kratzer, Lackschaden)

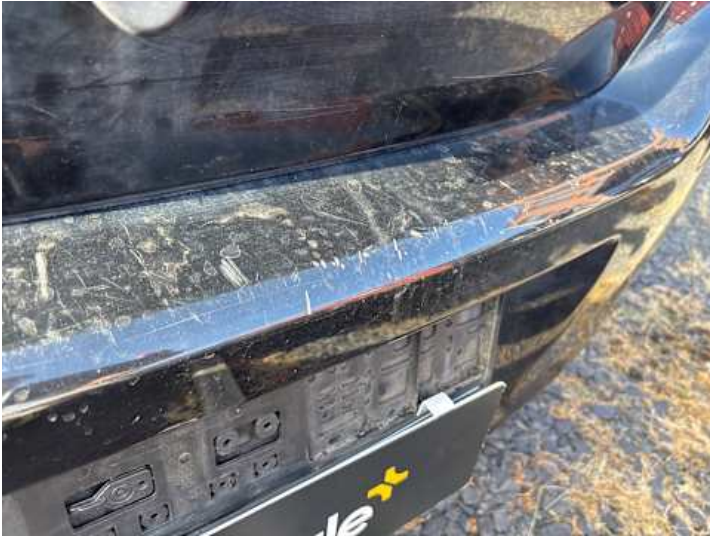
Stoßstange hinten (Kratzer, Lackschaden)

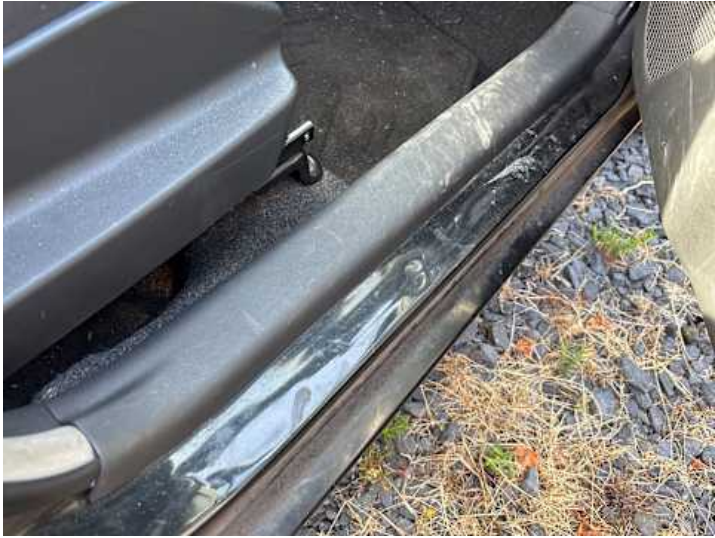
Schweller rechts (Delle)

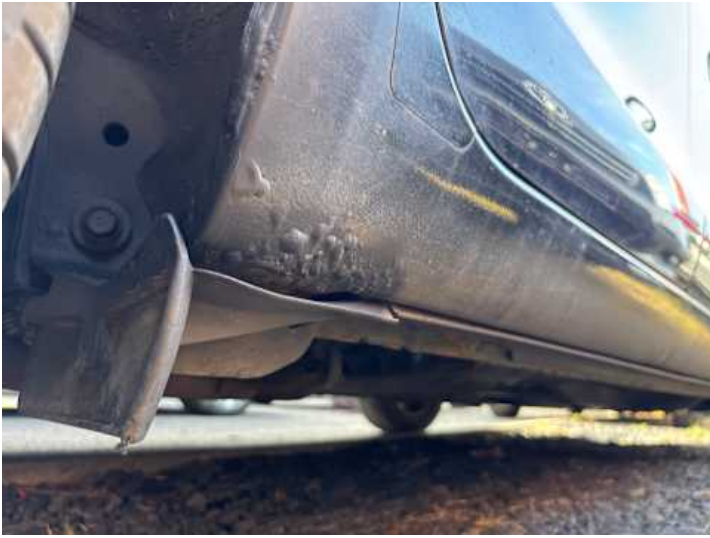
Schweller rechts (Rost)

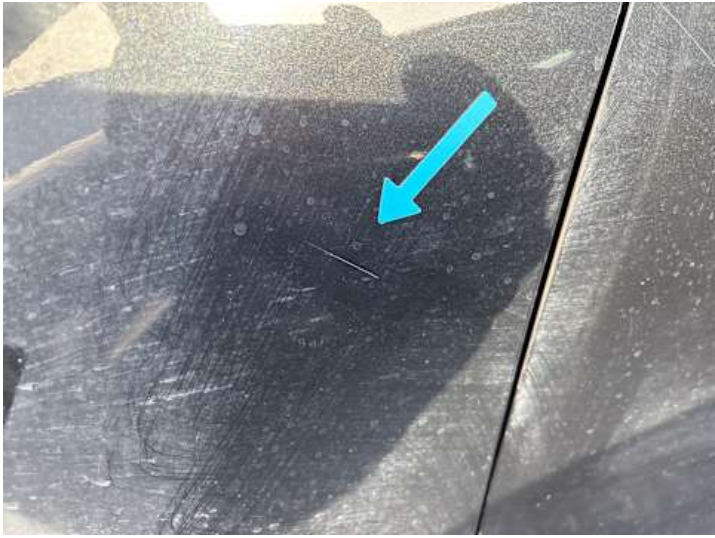
Kotflügel vorne links (Kratzer)

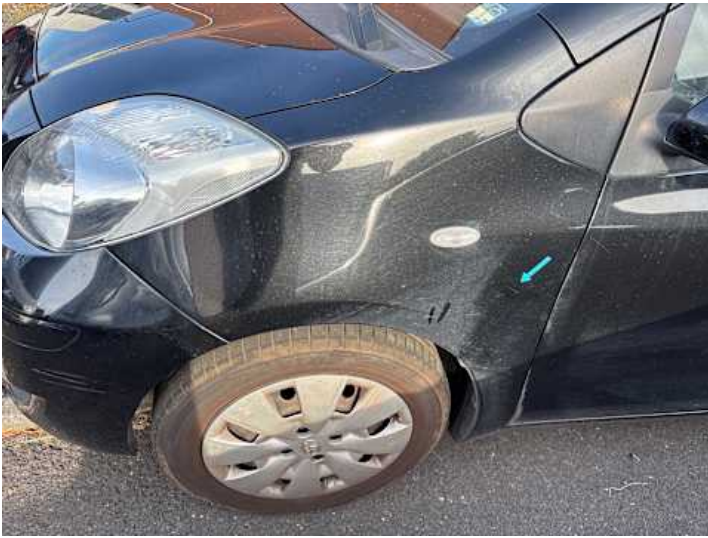
Kotflügel vorne links (Kratzer)

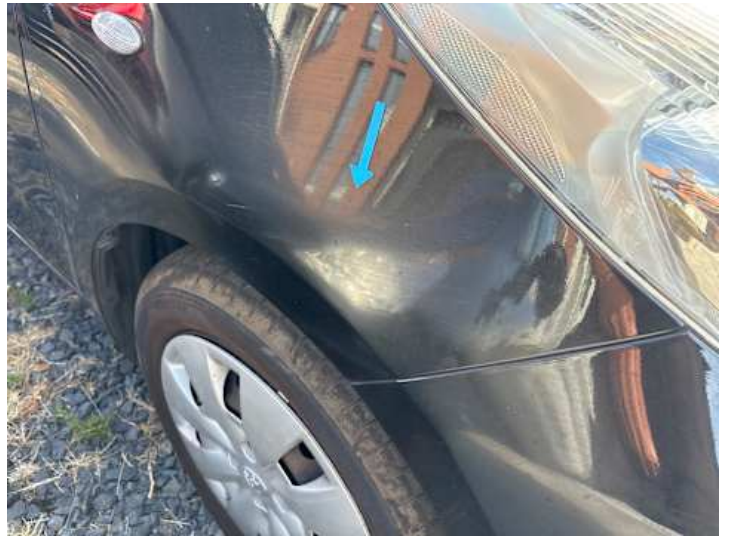
Kotflügel vorne rechts (Unsachgemäß instand gesetzt)

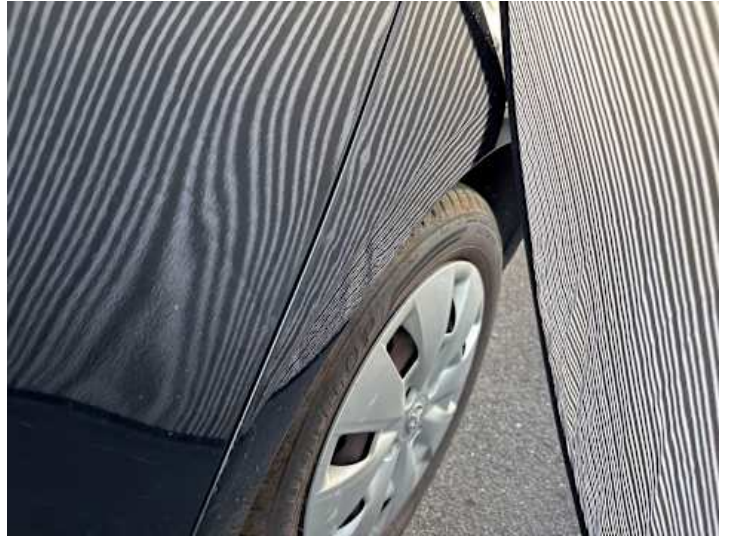
Seitenteil hinten links (Delle)

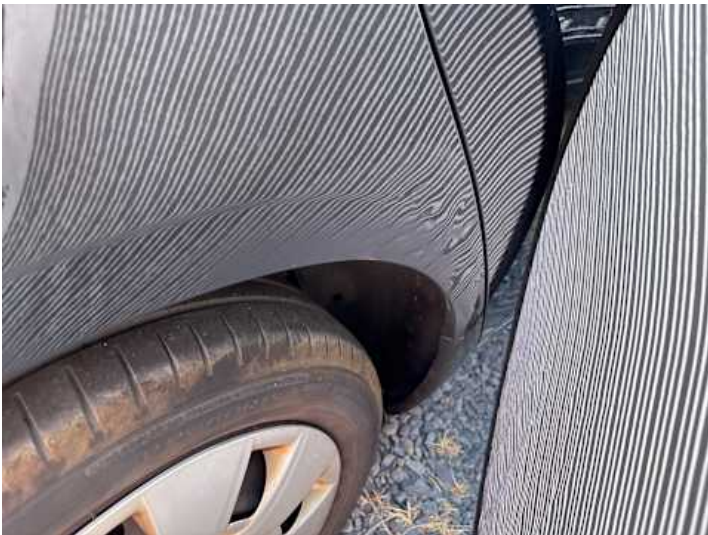
Seitenteil hinten rechts (Delle)

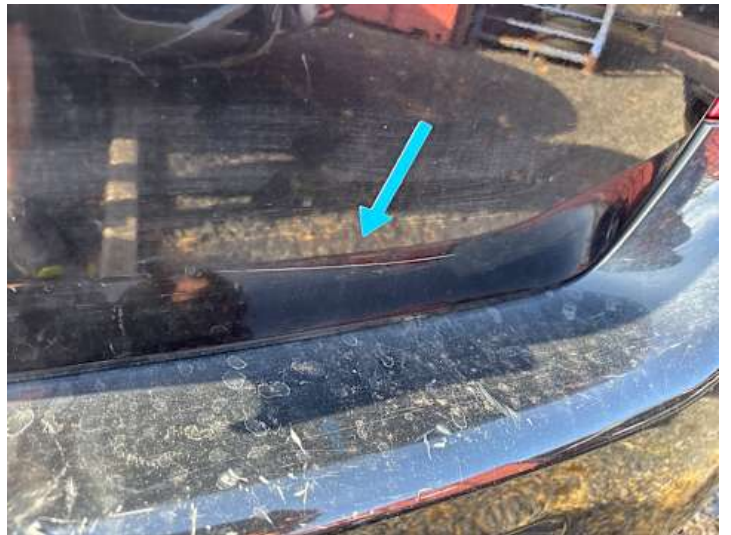
Heckklappe (Kratzer)

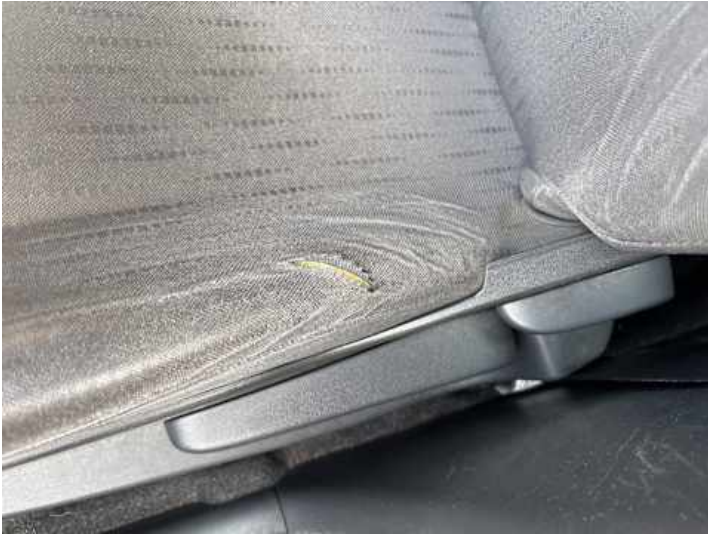
Innenraum (Riss/Bruch, Verschleiß)

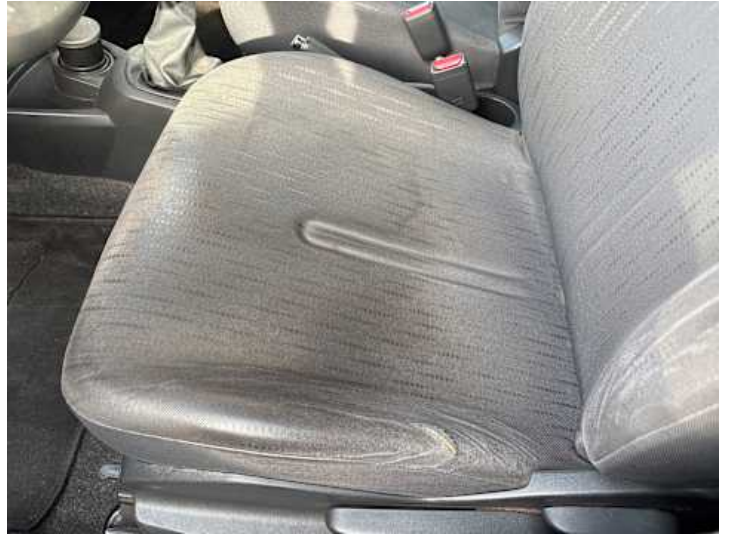
Innenraum (Riss/Bruch, Verschleiß)
