## Fiat 500 Street

EZ 10/2012 | Kleinwagen | Benzin | Schaltgetriebe | 110.898km  
Besteuerung: Differenzbesteuert (§24 UStG)  
Fahrzeugstandort: 33\*\*\*  
Fahrzeug aufgenommen am: 24.07.2026

# Hinweise zum Zustandsbericht

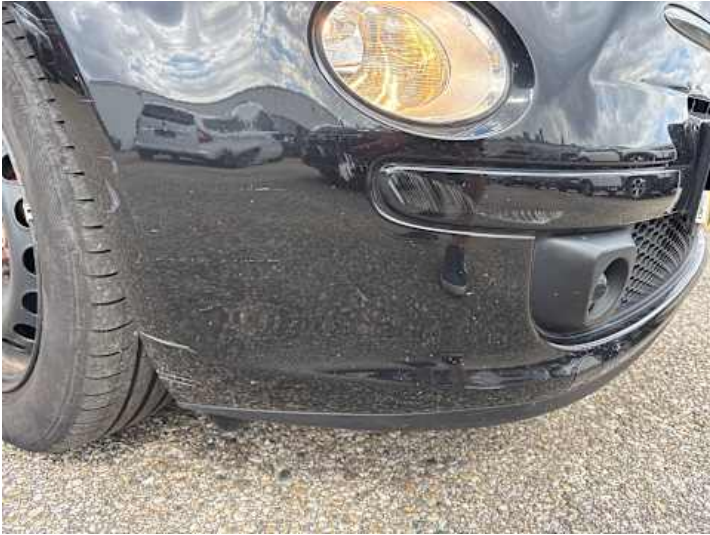
Stoßstange vorne (Kratzer, Lackschaden)

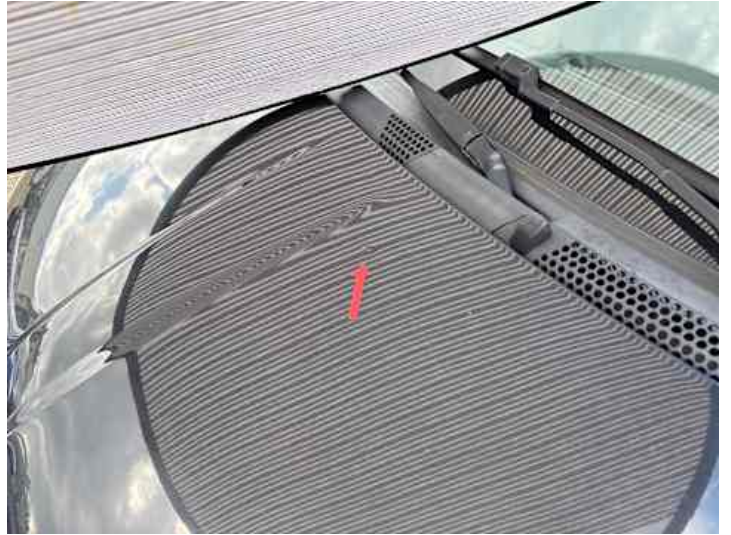
Motorhaube (Riss/Bruch, Delle)

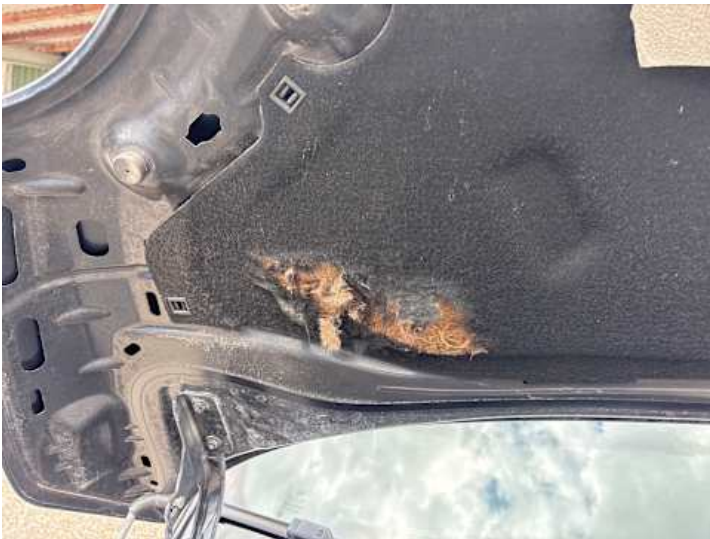
Motorhaube (Riss/Bruch, Delle)

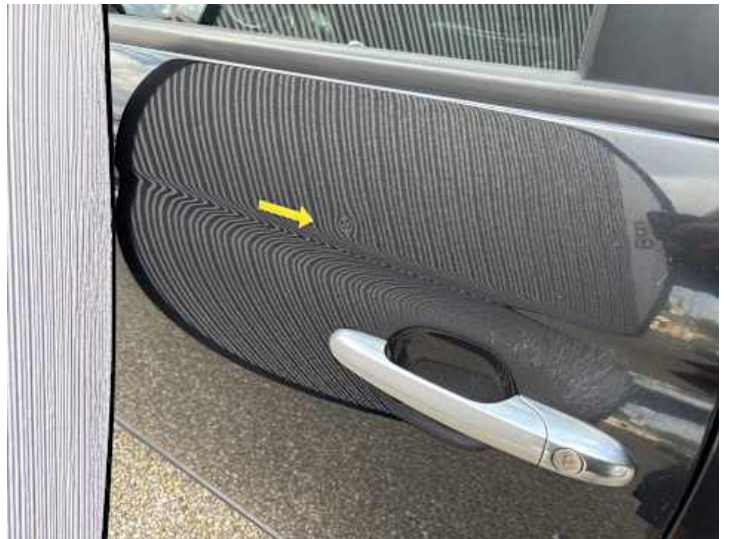
Fahrtür (Delle)

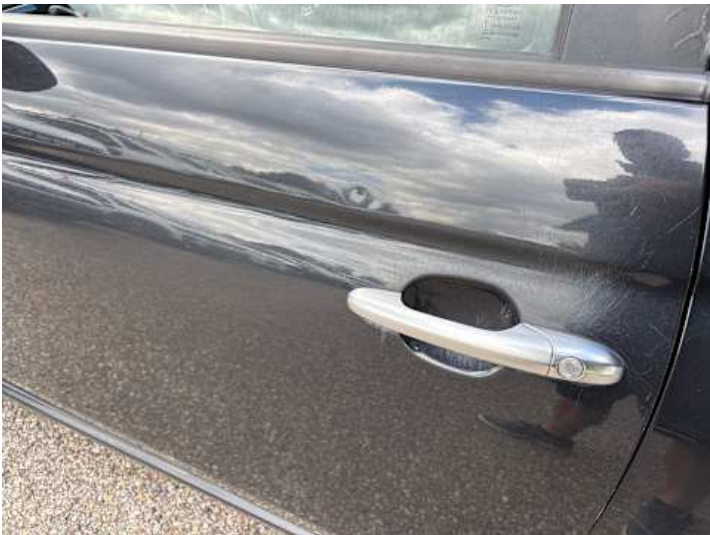
Fahrtür (Kratzer)

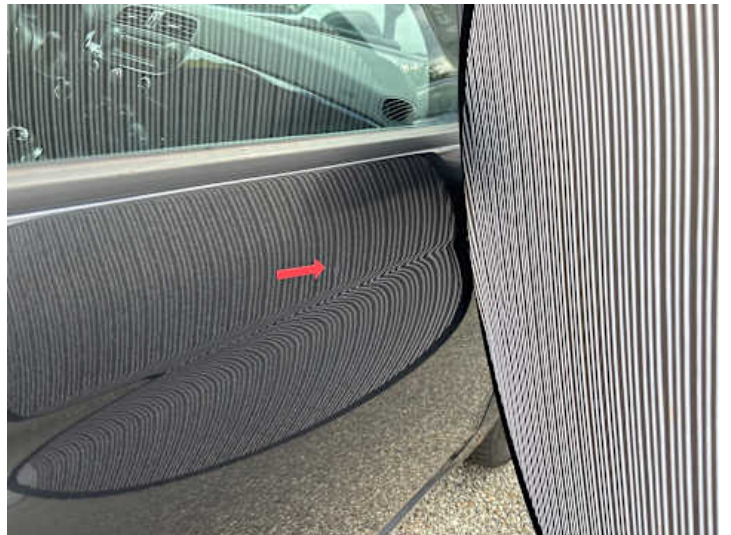
Beifahrtür (Delle)

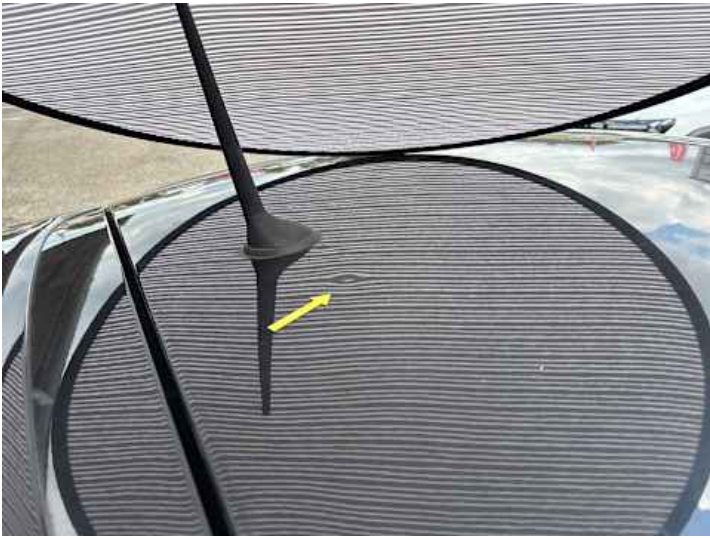
Dach (Delle)

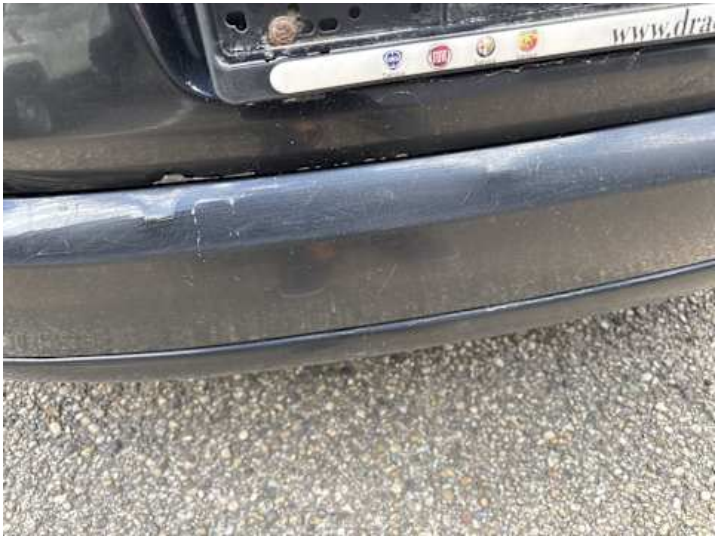
Stoßstange hinten (Spaltmaße ungenau, Kratzer, Verformung)

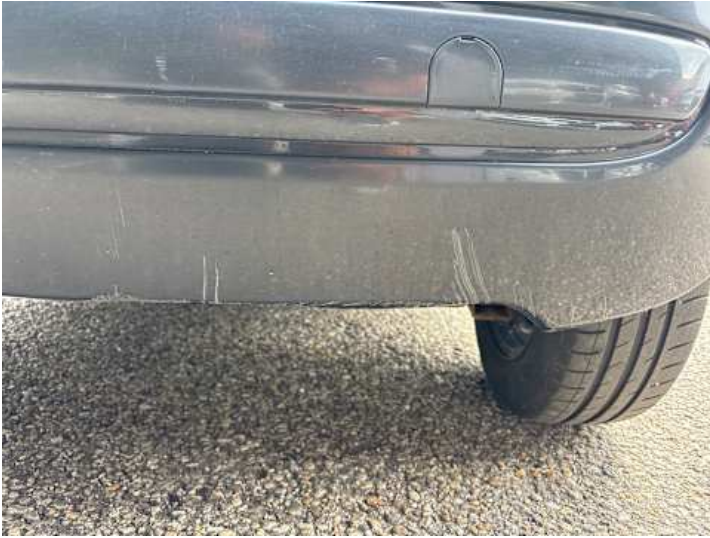
Stoßstange hinten (Spaltmaße ungenau, Kratzer, Verformung)

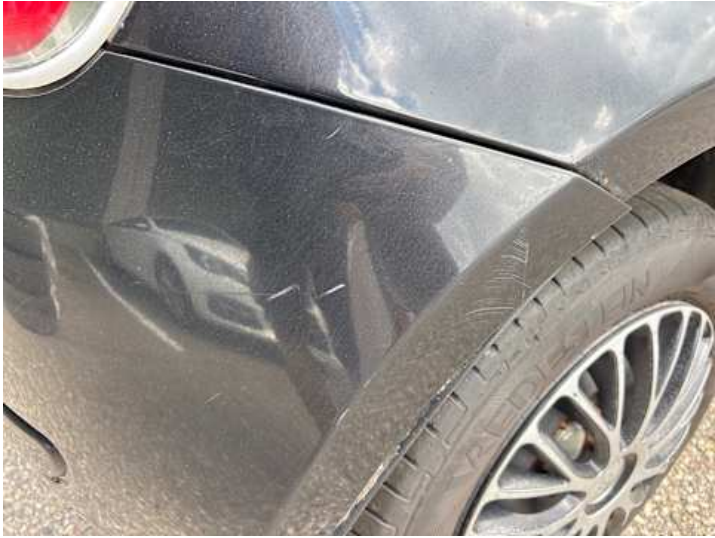
Stoßstange hinten (Spaltmaße ungenau, Kratzer, Verformung)

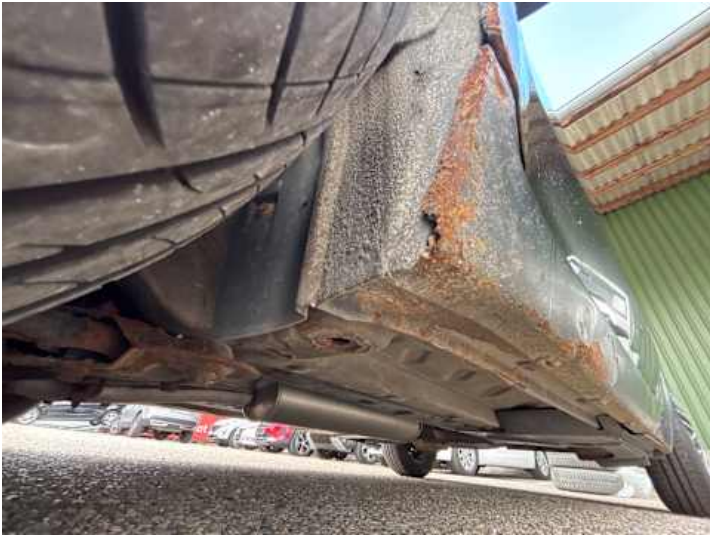
Schweller links (Rost, Verformung)

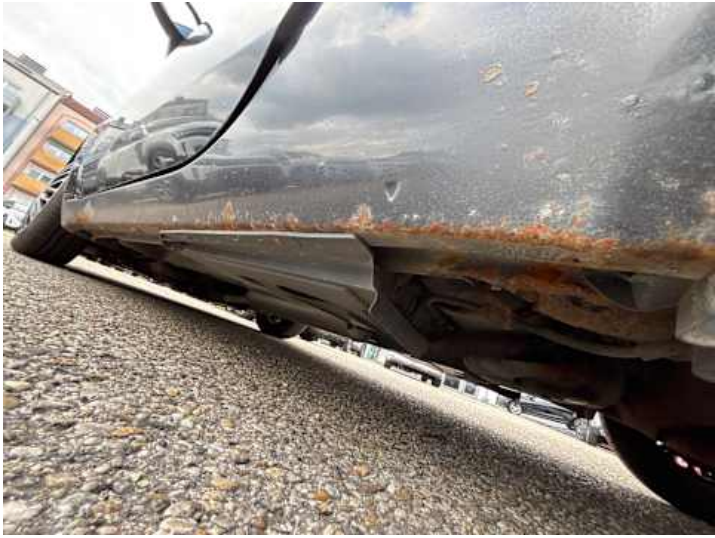
Schweller links (Rost, Verformung)

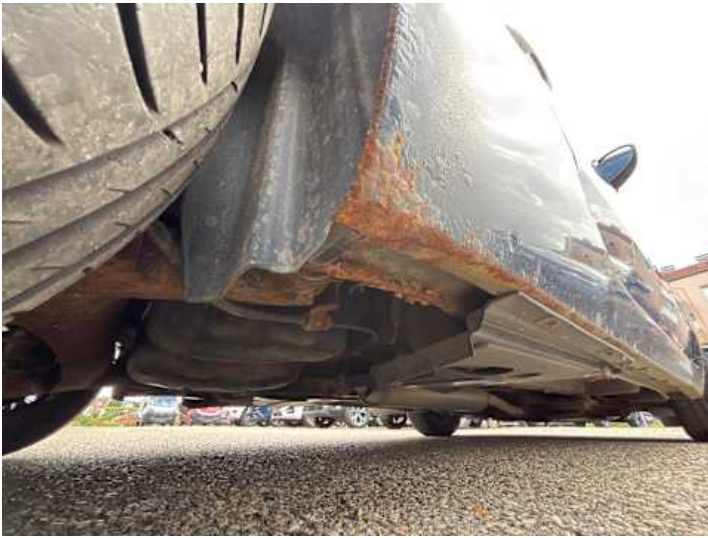
Schweller rechts (Rost)

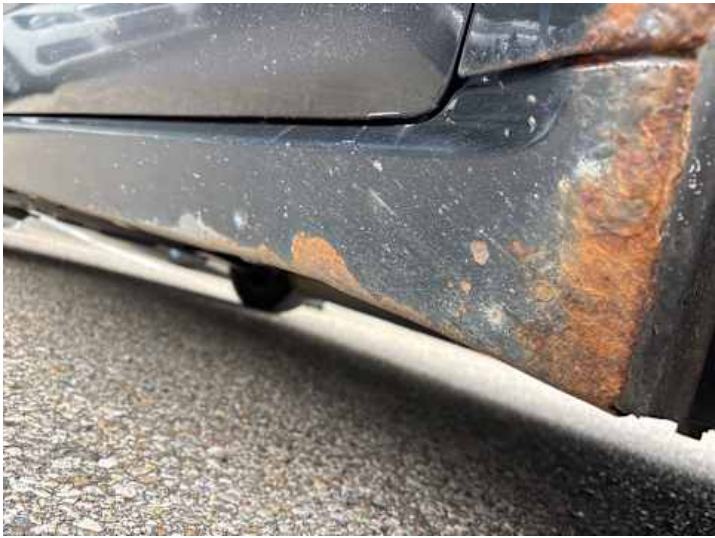
Schweller rechts (Rost)

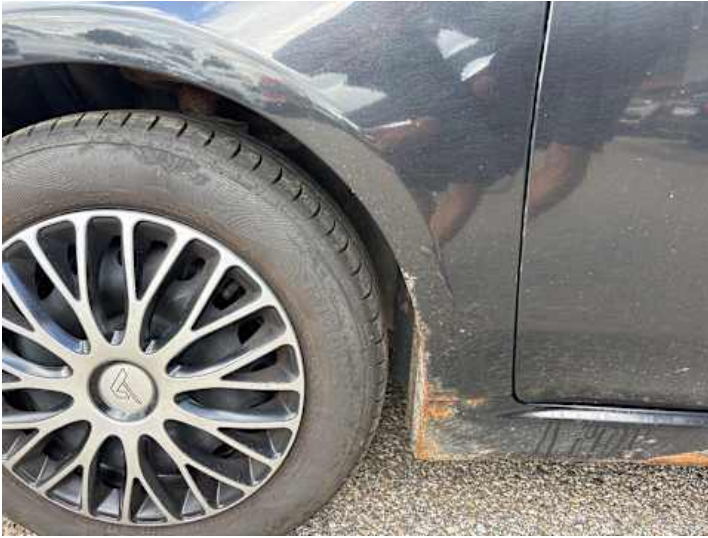
Kotflügel vorne links (Rost)

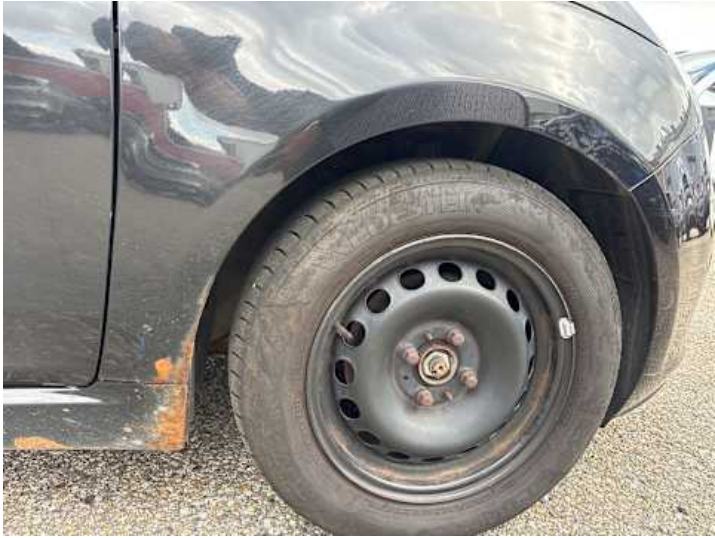
Kotflügel vorne rechts (Rost)

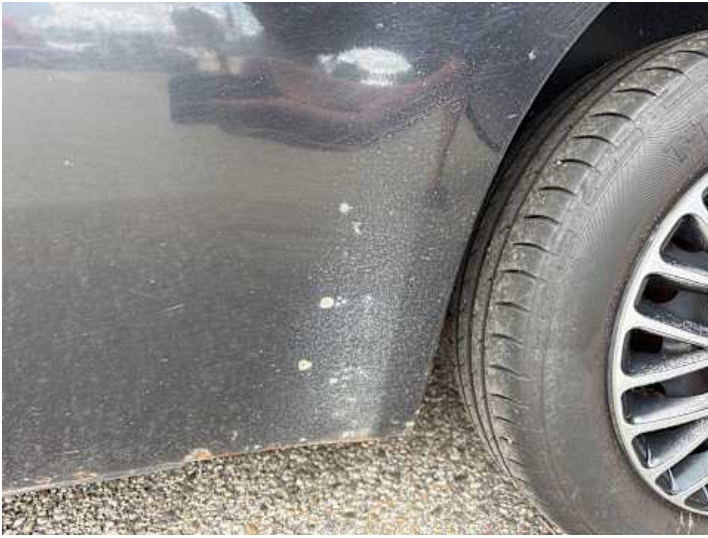
Seitenteil hinten links (Rost, Steinschlag, Lackschaden)

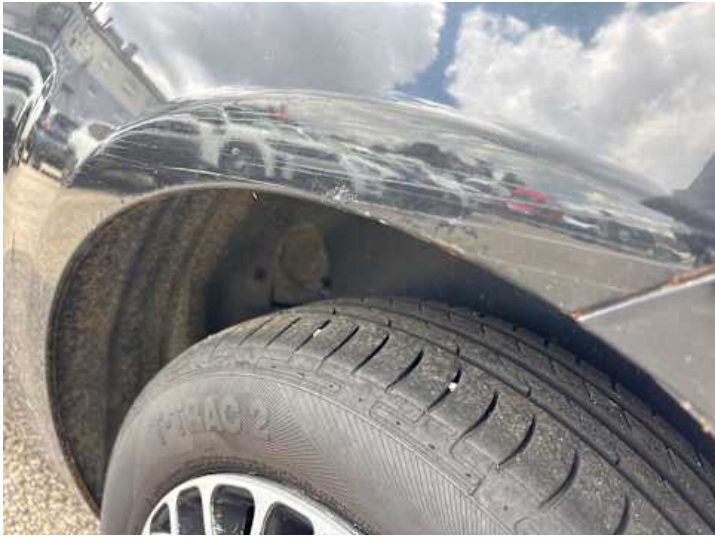
Seitenteil hinten links (Rost, Steinschlag, Lackschaden)

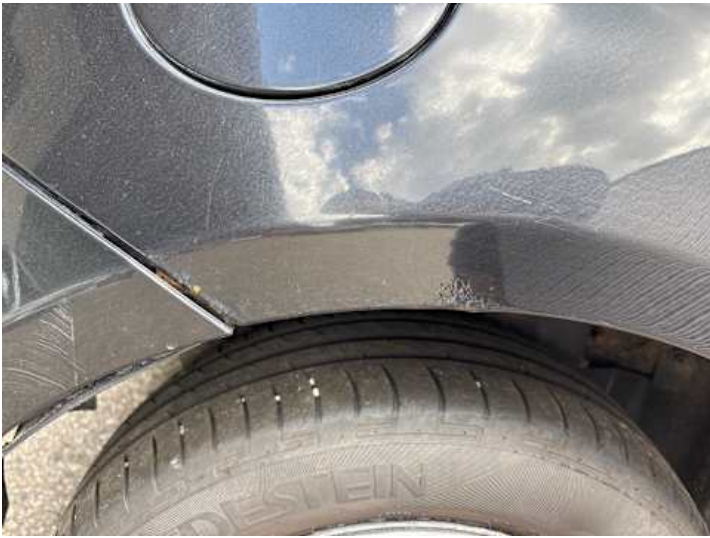
Seitenteil hinten rechts (Steinschlag, Rost)

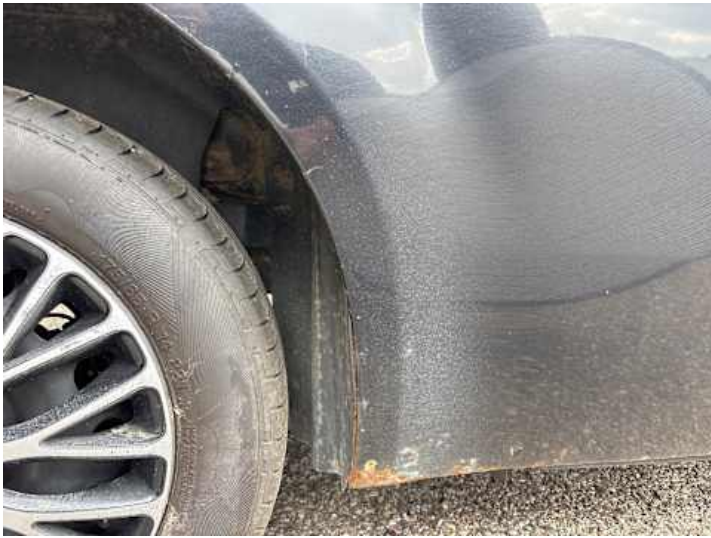
Seitenteil hinten rechts (Steinschlag, Rost)

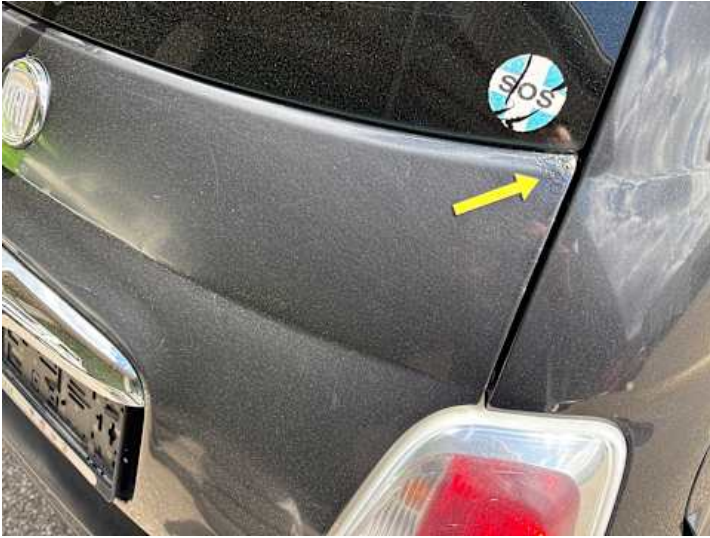
Heckklappe (Rost, Ausgeblichen/Matt)

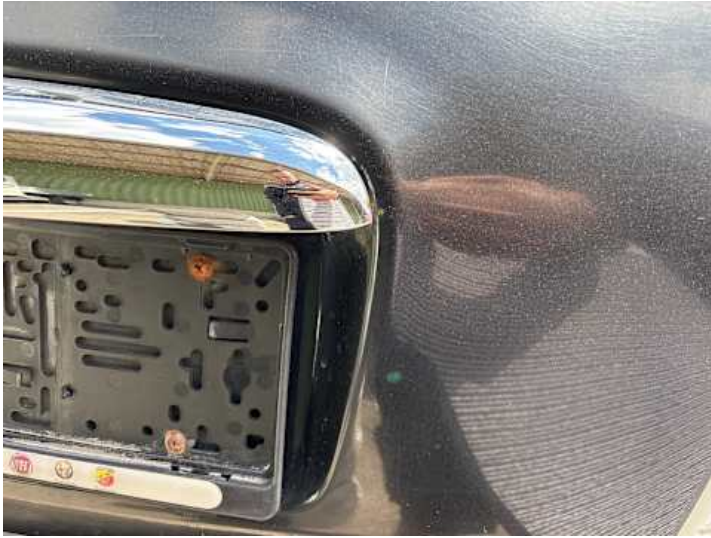
Heckklappe (Rost, Ausgeblichen/Matt)

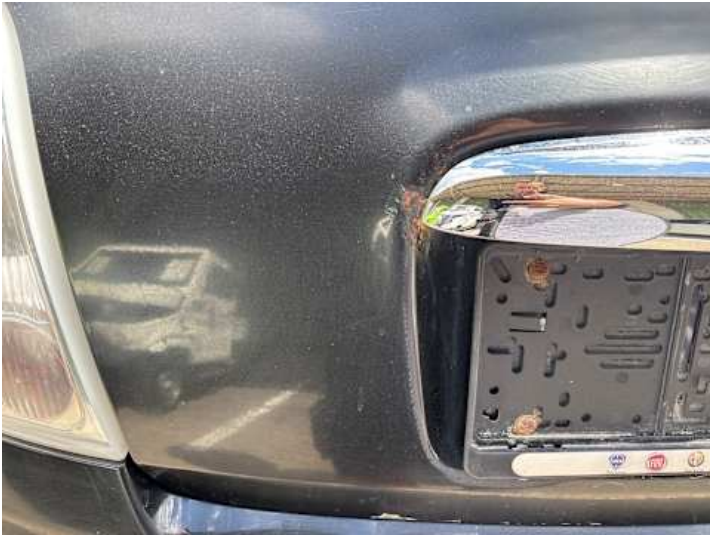
Heckklappe (Rost, Ausgeblichen/Matt)

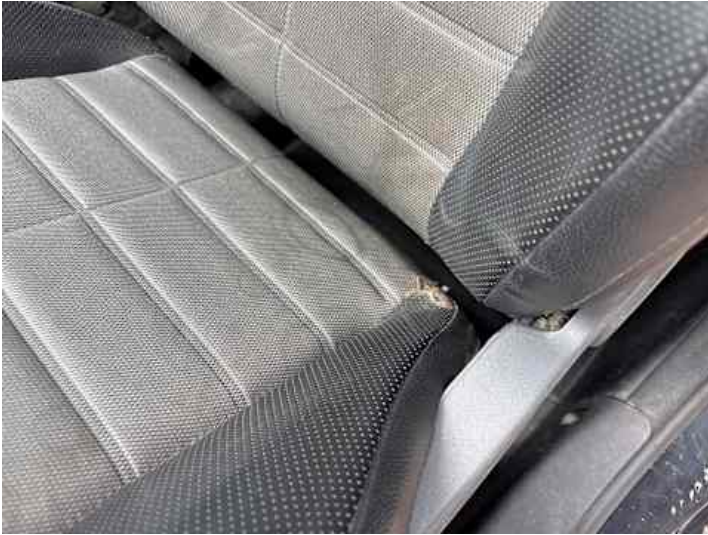
Innenraum (Verschmutzung)
