## Renault Captur Dynamique

EZ 09/2014 | Geländewagen | Benzin | Automatikgetriebe | 139.706km  
Besteuerung: Differenzbesteuert (§24 UStG)  
Fahrzeugstandort: 80\*\*\*  
Fahrzeug aufgenommen am: 31.07.2026

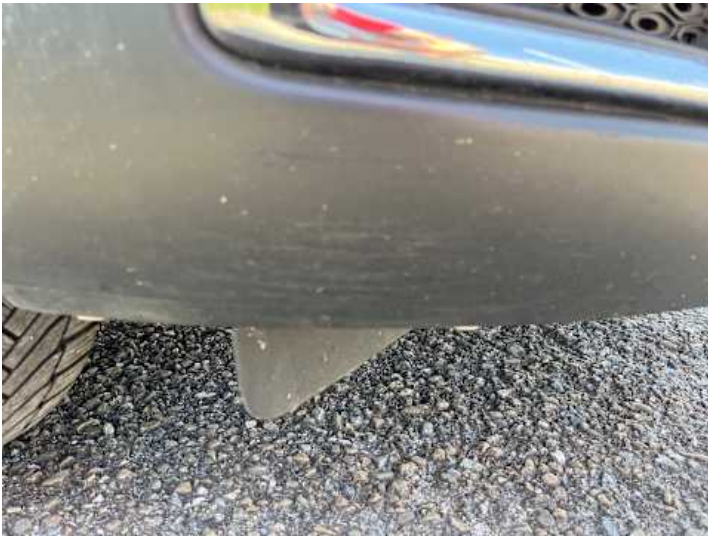
Stoßstange vorne (Kratzer)

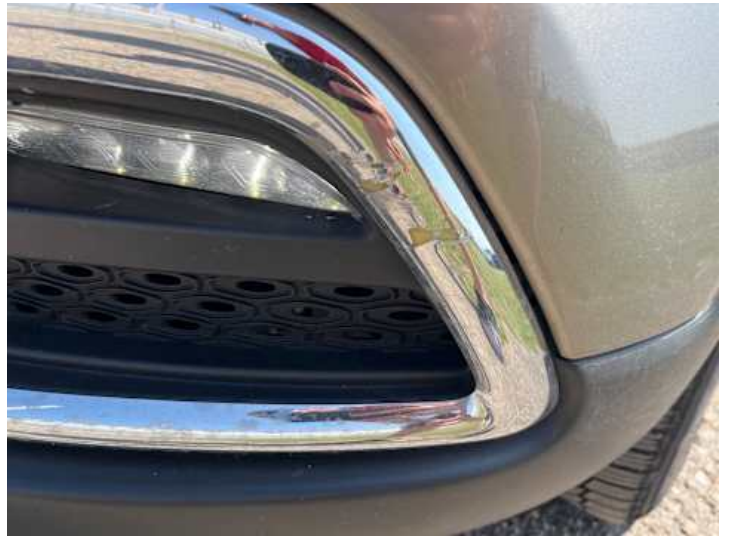
Stoßstange vorne (Lackschaden)

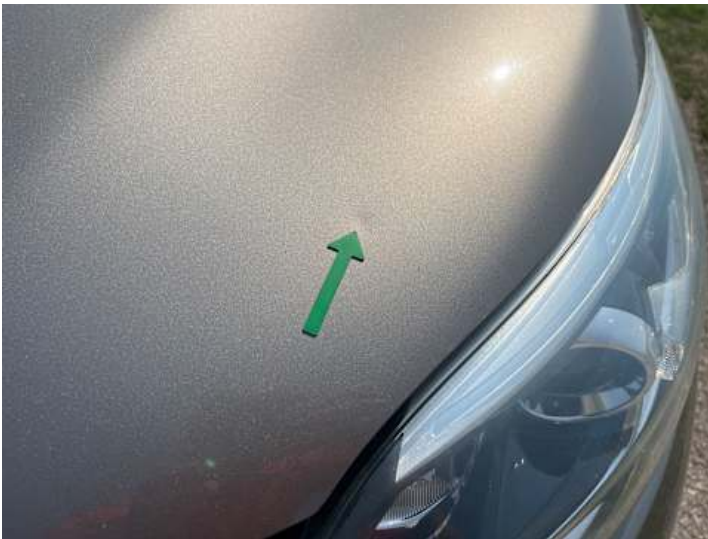
Motorhaube (Delle)

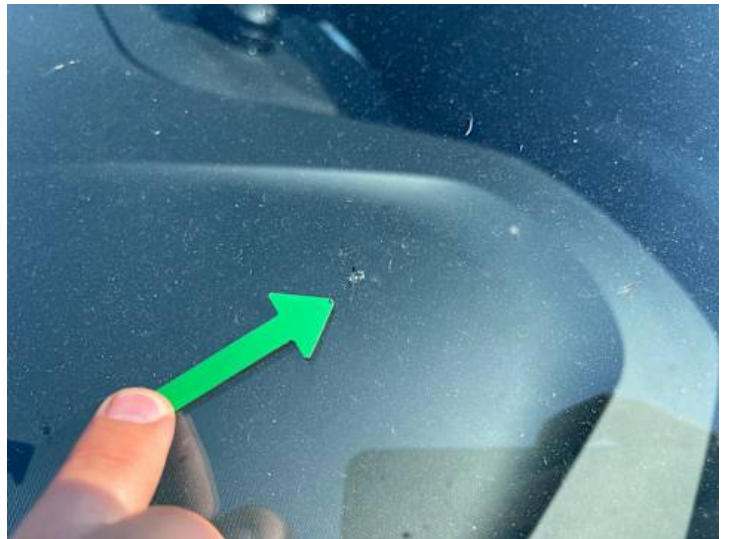
Windschutzscheibe (Steinschlag)

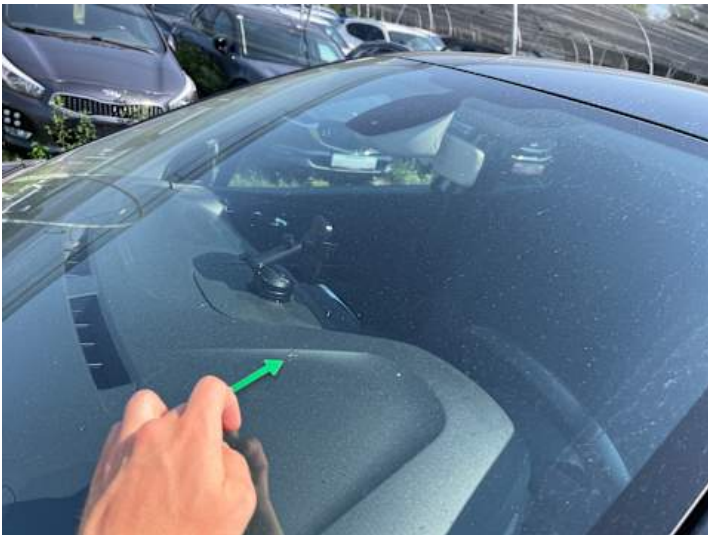
Windschutzscheibe (Steinschlag)

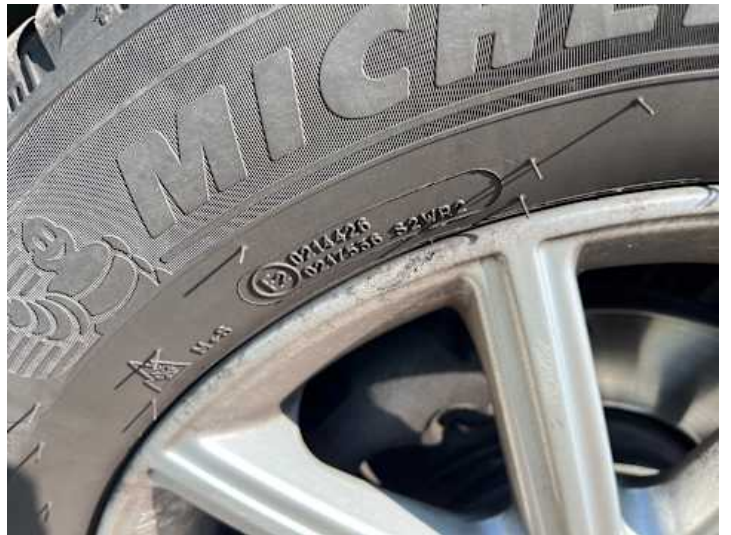
Rad (Kerben)

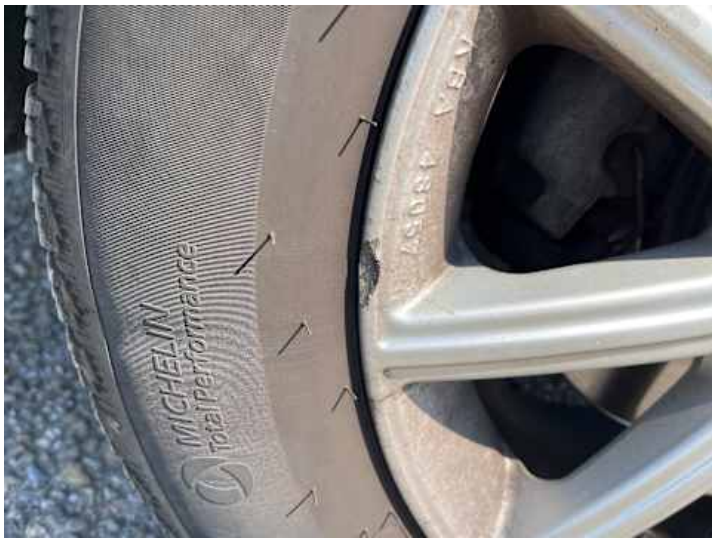
Rad (Kerben)

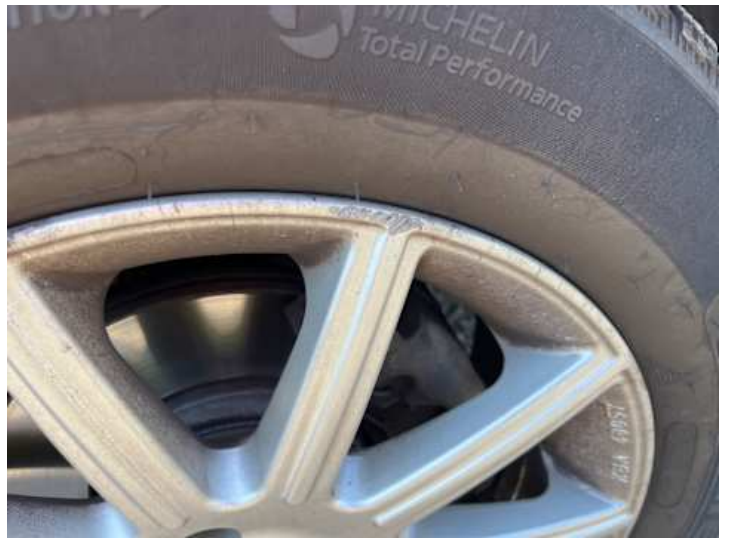
Rad (Kerben)

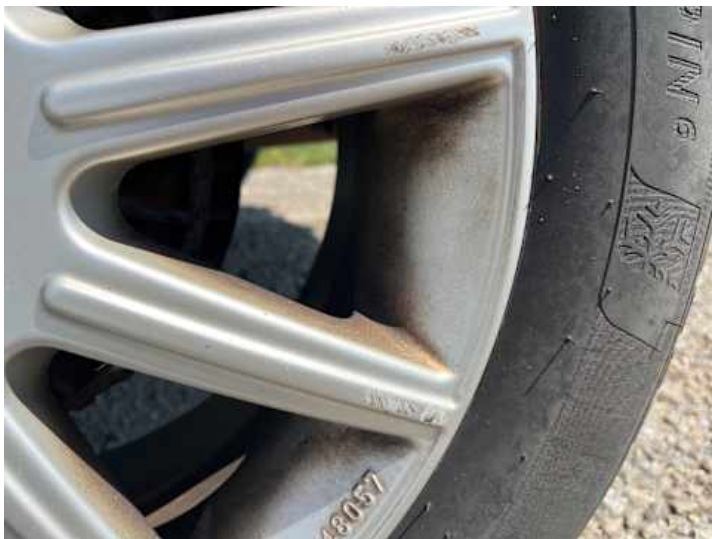
Rad (Kerben)

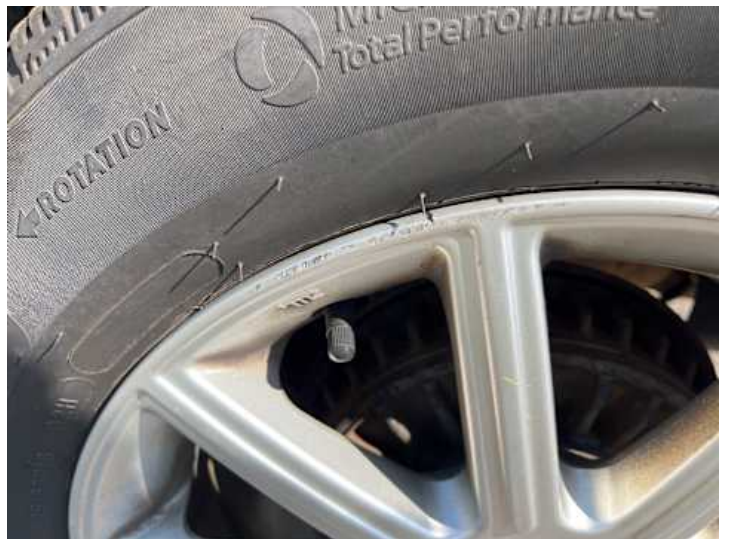
Rad (Kerben)

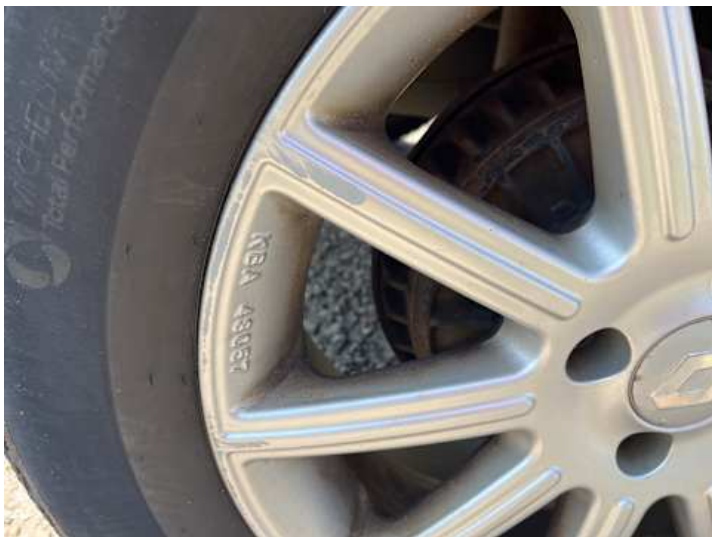
Rad (Kerben, Kratzer)

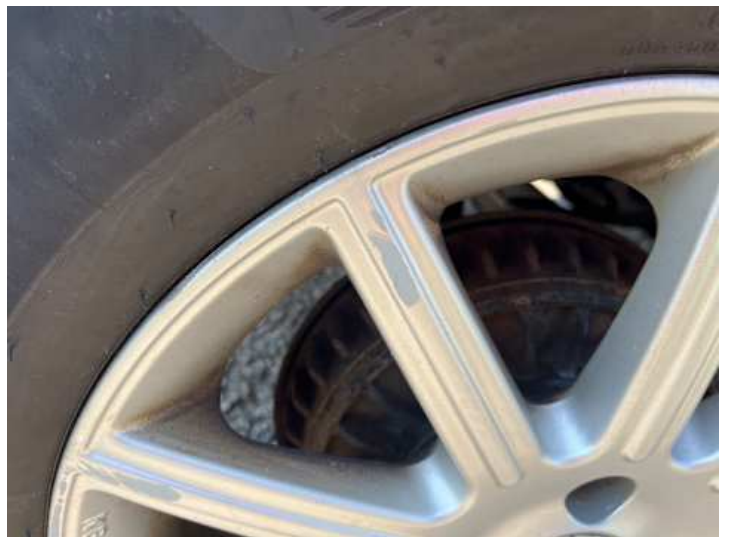
Rad (Kerben, Kratzer)

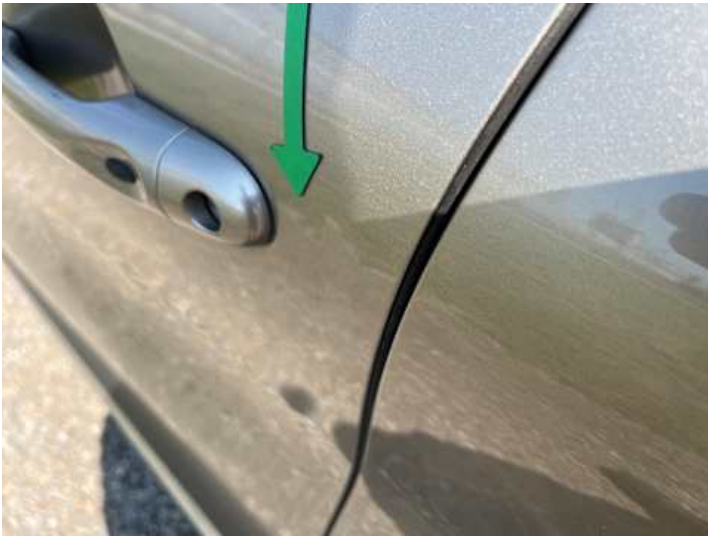
Fahrtür (Delle)

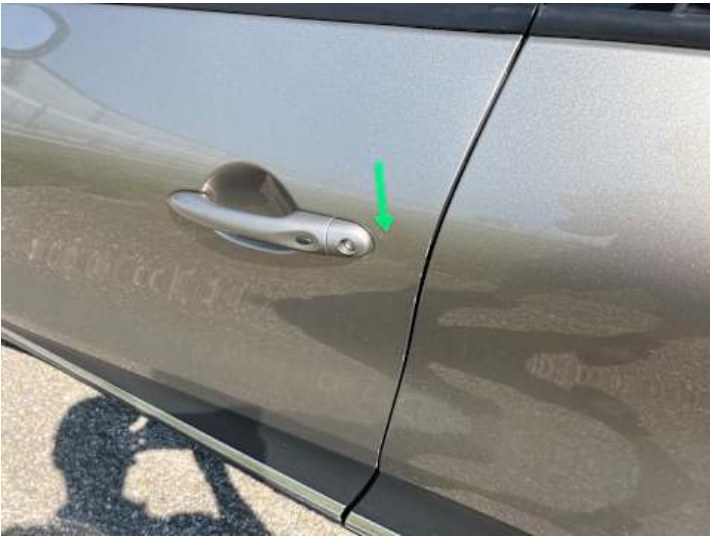
Fahrtür (Delle)

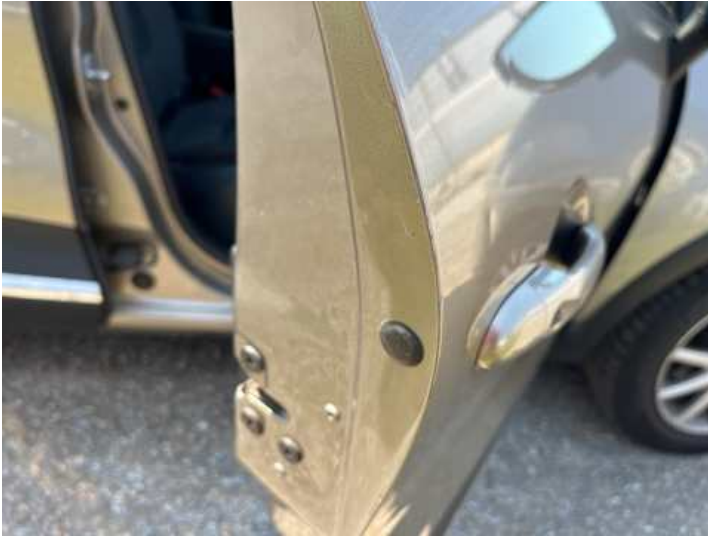
Beifahrtür (Lackschaden)

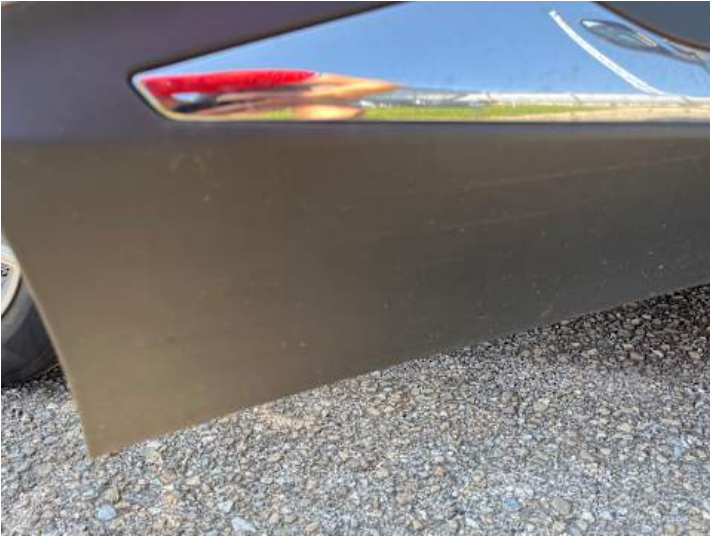
Türe hinten rechts (Kratzer)

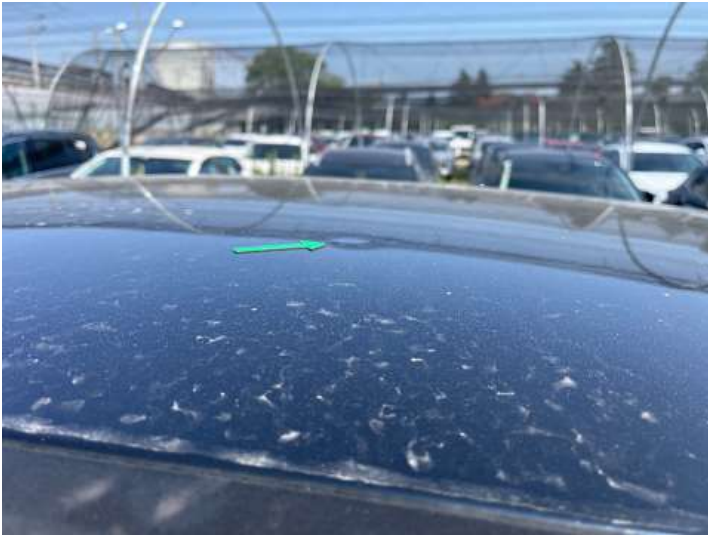
Dach (Delle)

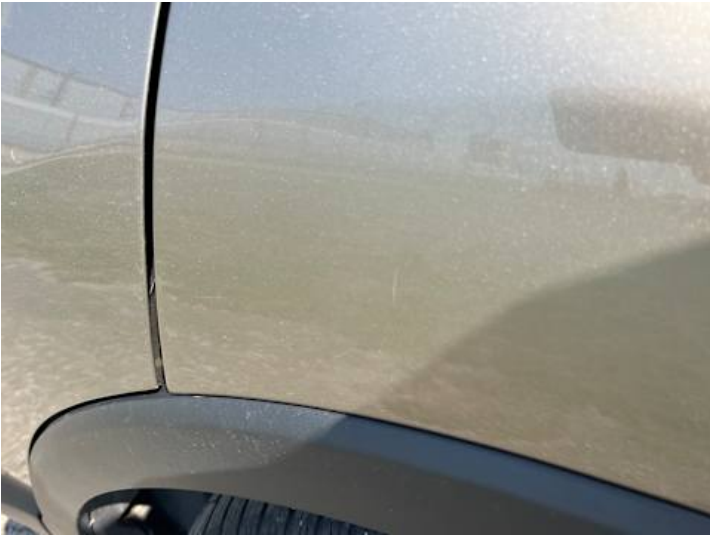
Seitenteil hinten links (Kratzer)

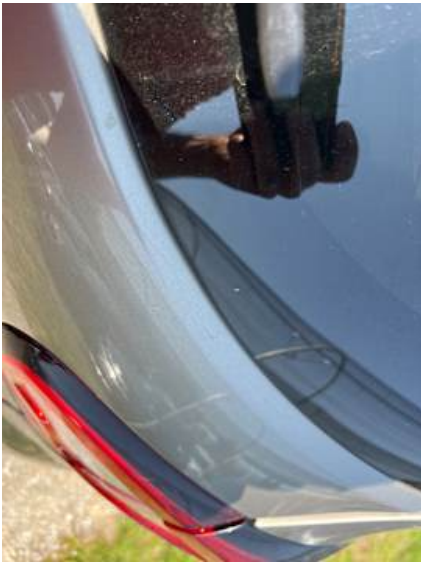
Heckklappe (Kratzer)

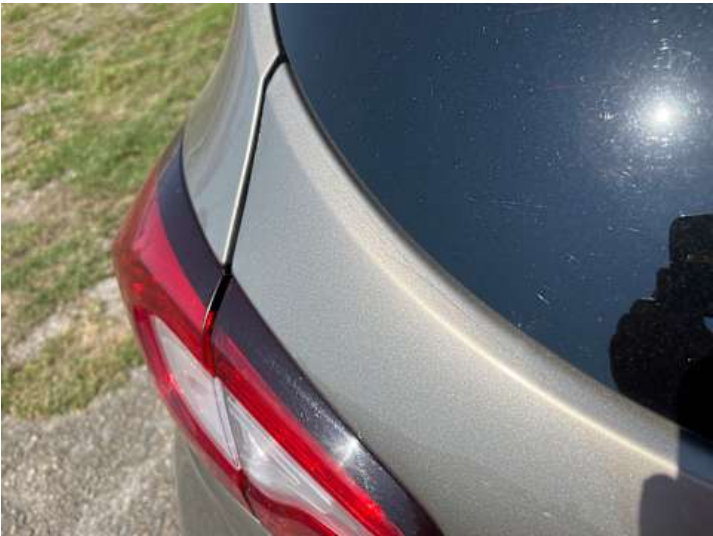
Heckklappe (Kratzer)
