## Volkswagen Golf Plus Trendline

EZ 06/2009 | Limousine | Benzin | Schaltgetriebe | 57.407km  
Besteuerung: Differenzbesteuert (§25a UStG)  
Fahrzeugstandort: 38\*\*\*  
Fahrzeug aufgenommen am: 27.07.2026

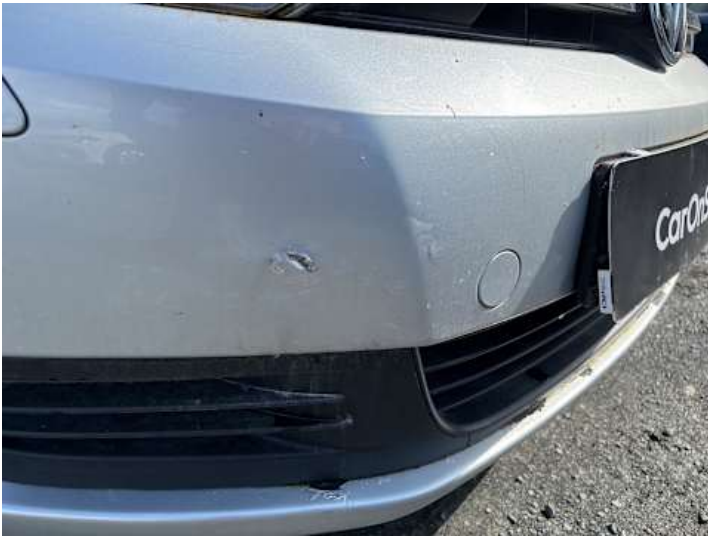
Stoßstange vorne (Riss/Bruch)

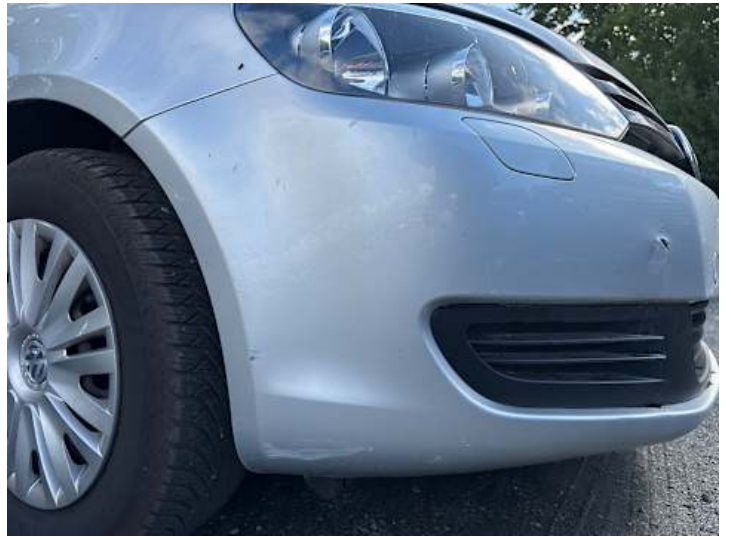
Stoßstange vorne (Lackschaden, Kratzer)

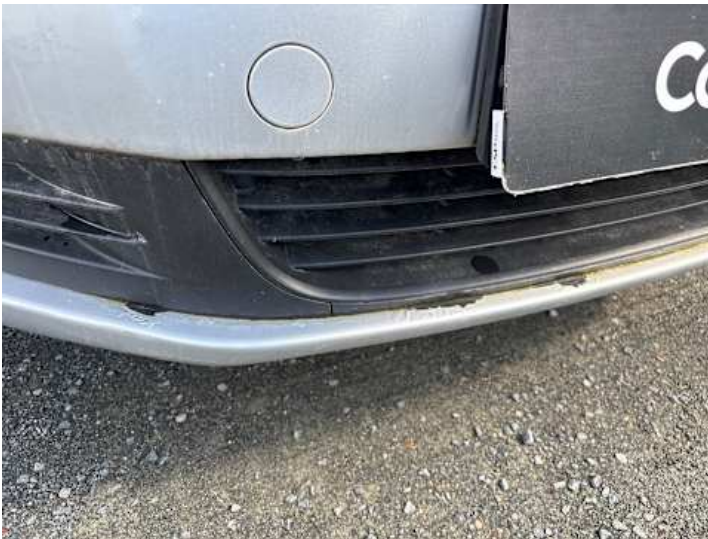
Stoßstange vorne (Lackschaden, Kratzer)

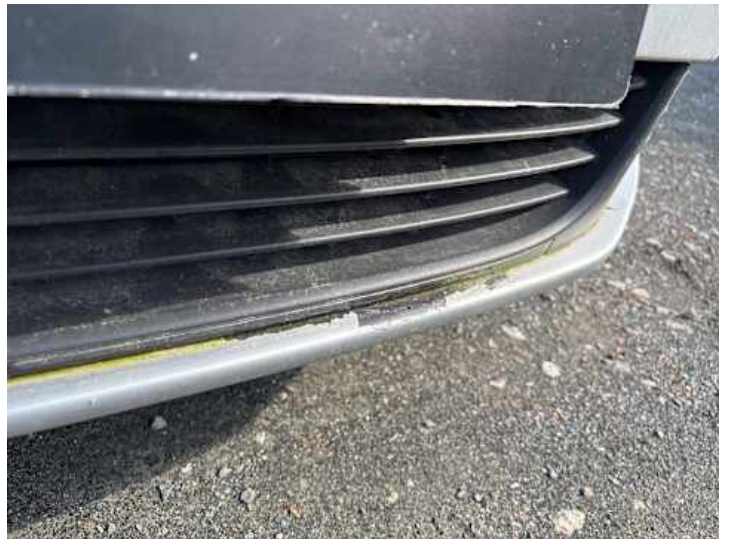
Stoßstange vorne (Lackschaden, Kratzer)

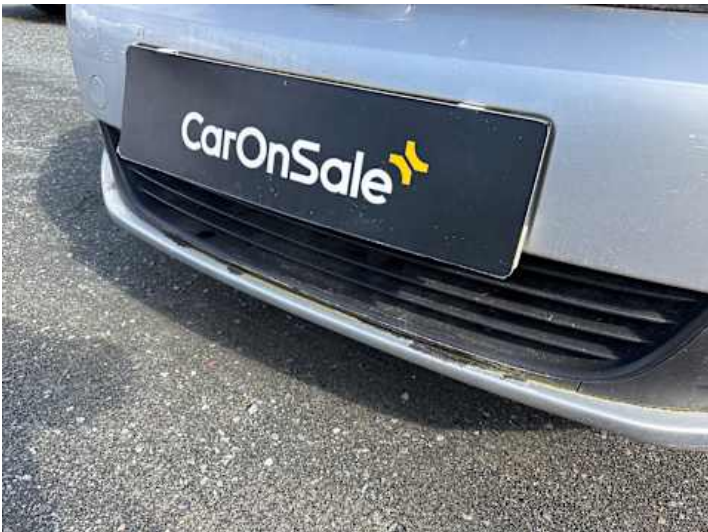
Stoßstange vorne (Lackschaden, Kratzer)

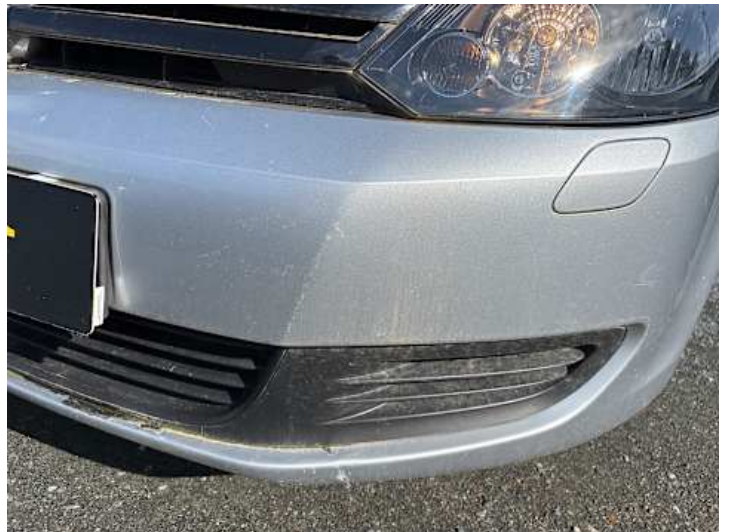
Stoßstange vorne (Lackschaden, Kratzer)

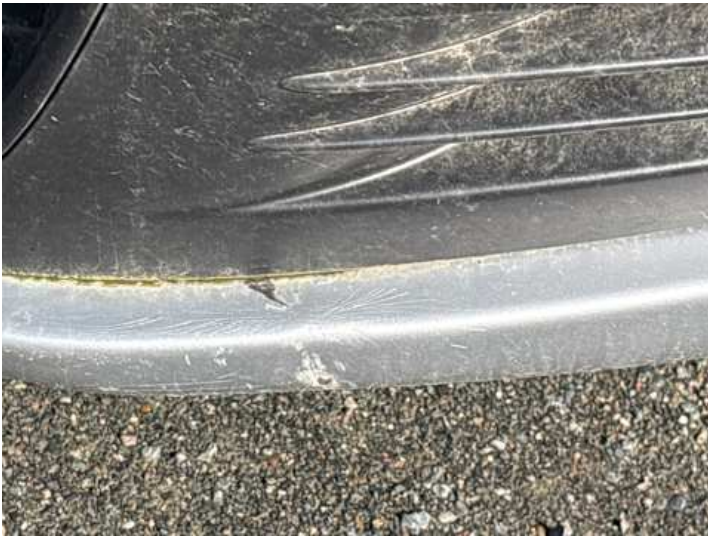
Stoßstange vorne (Lackschaden, Kratzer)

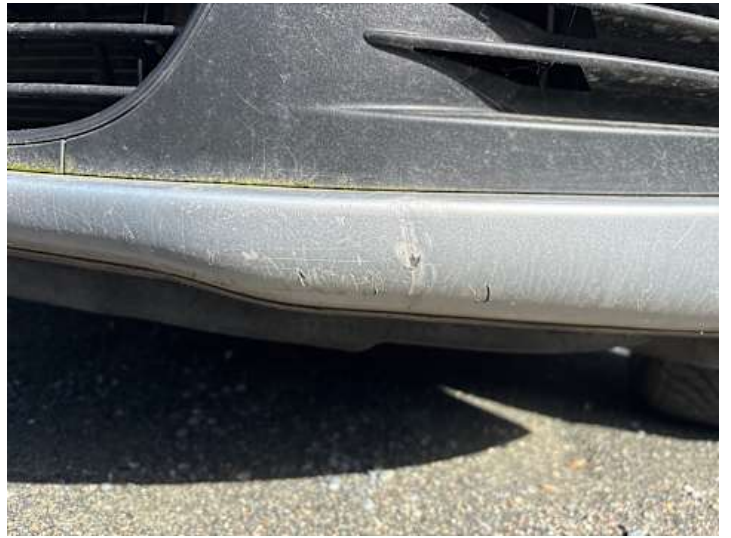
Stoßstange vorne (Lackschaden, Kratzer)

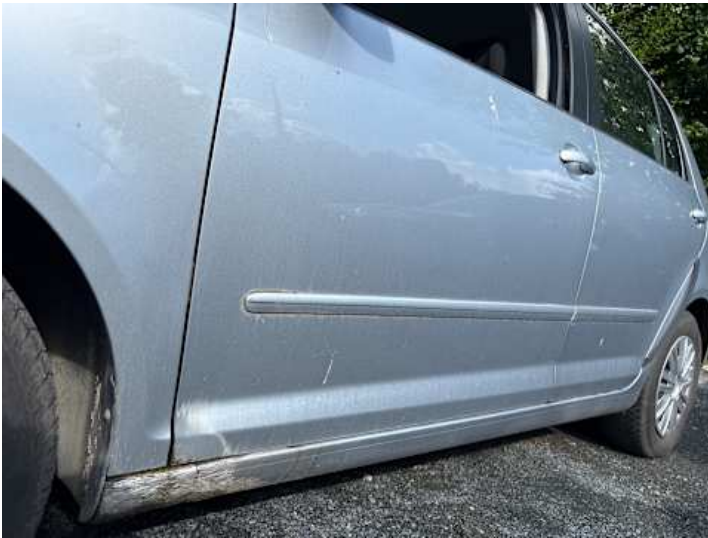
Fahrtür (Rost, Lackschaden)

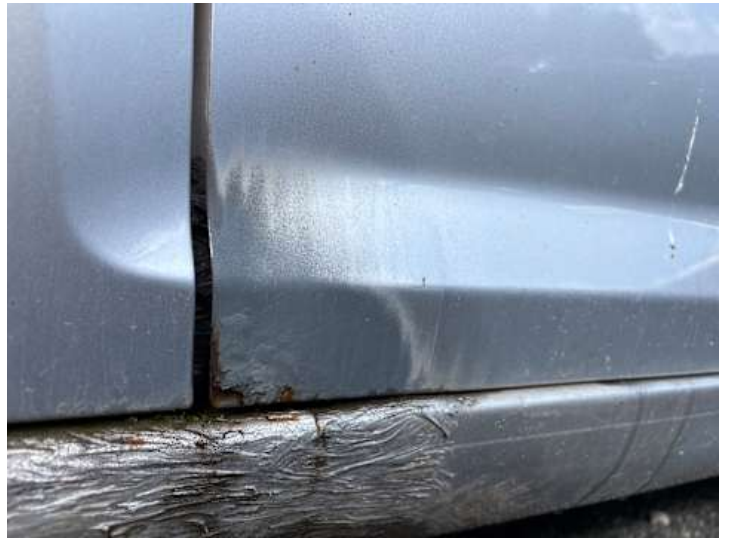
Fahrtür (Rost, Lackschaden)

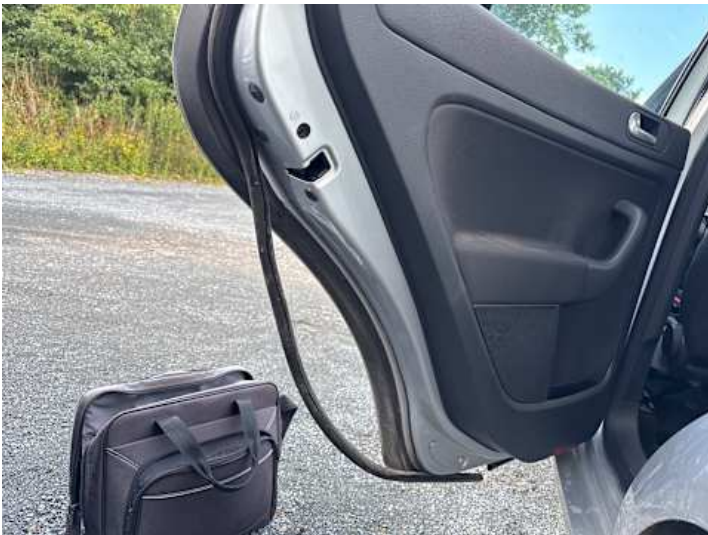
Hutablage fehlt; Service/Wartung fällig; Türdichtung Hinten links defekt

Türe hinten links (Anderer Schaden): Türdichtung Hinten links defekt

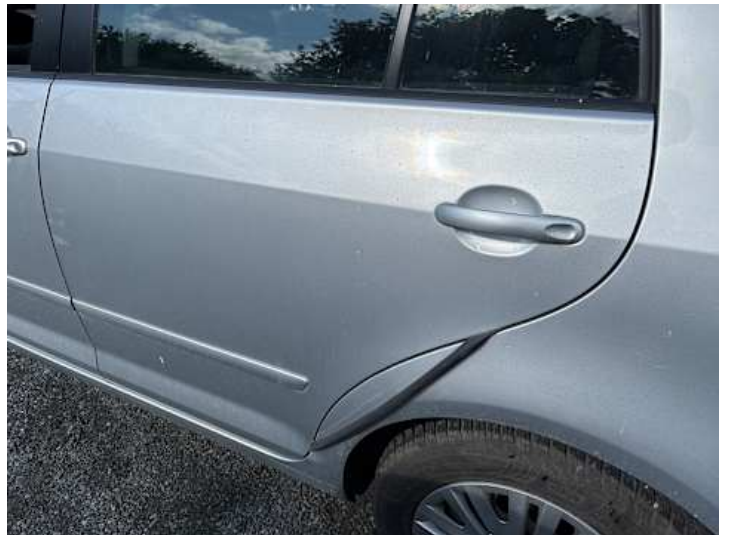
Türe hinten links (Anderer Schaden): Türdichtung Hinten links defekt

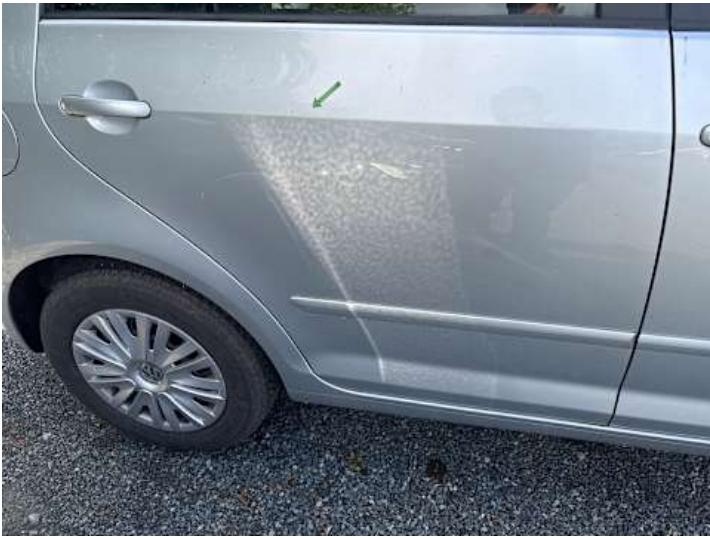
Türe hinten rechts (Kratzer)

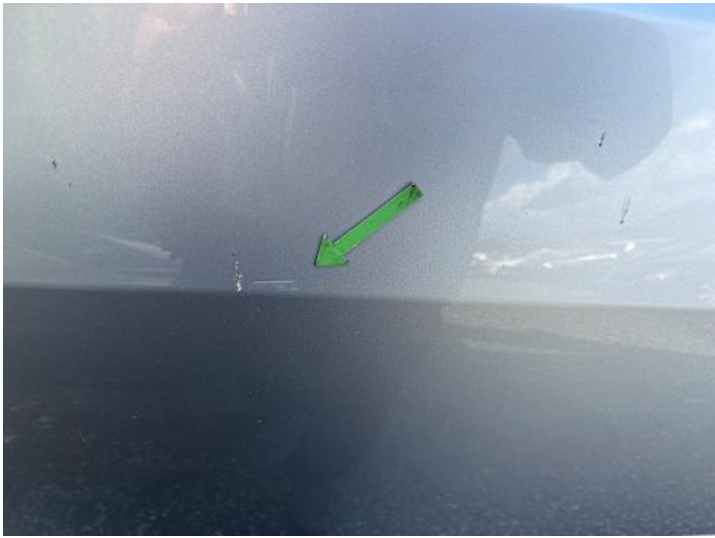
Türe hinten rechts (Kratzer)

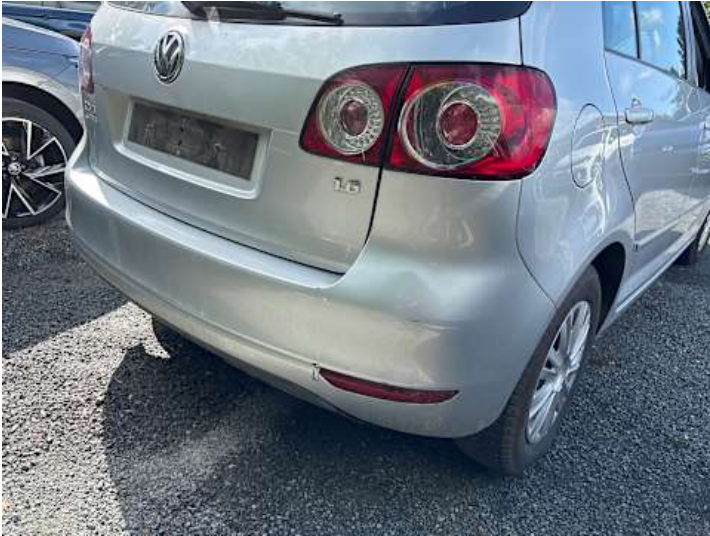
Stoßstange hinten (Kratzer, Delle)

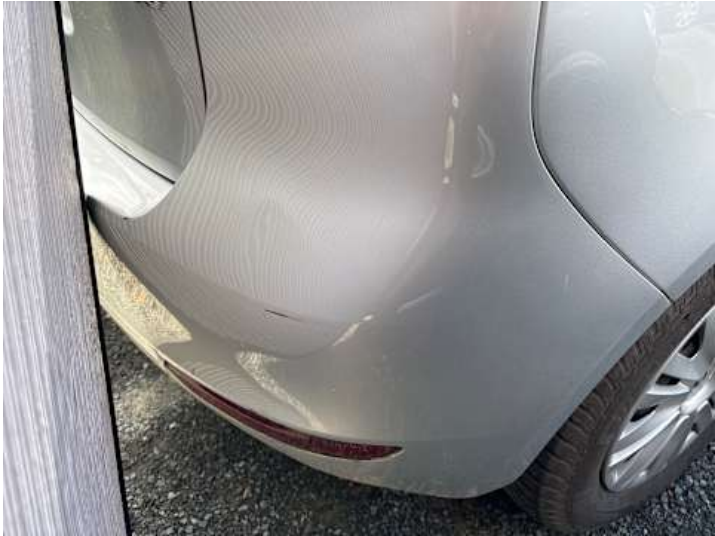
Stoßstange hinten (Kratzer, Delle)

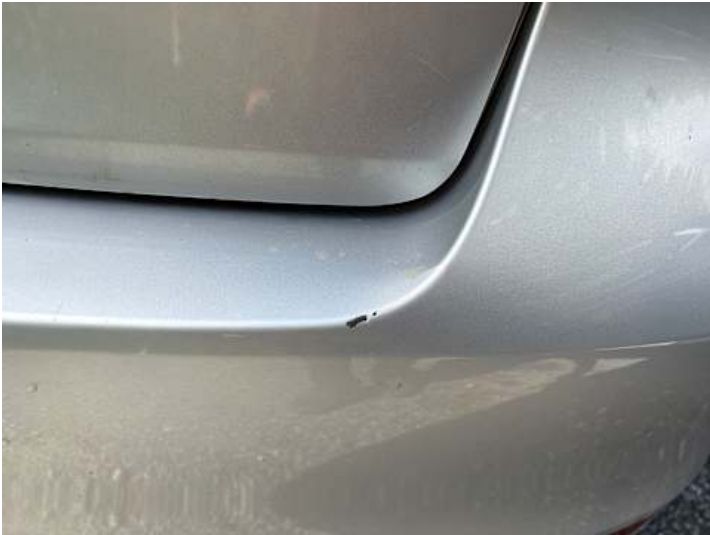
Stoßstange hinten (Kratzer, Delle)

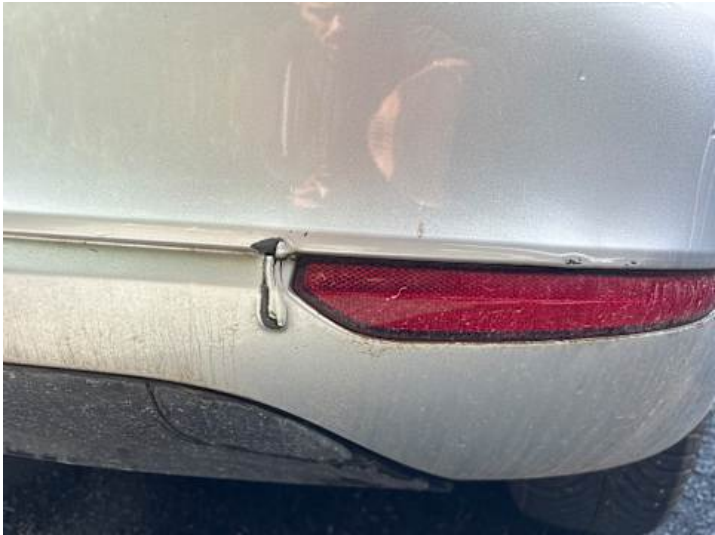
Stoßstange hinten (Kratzer, Delle)

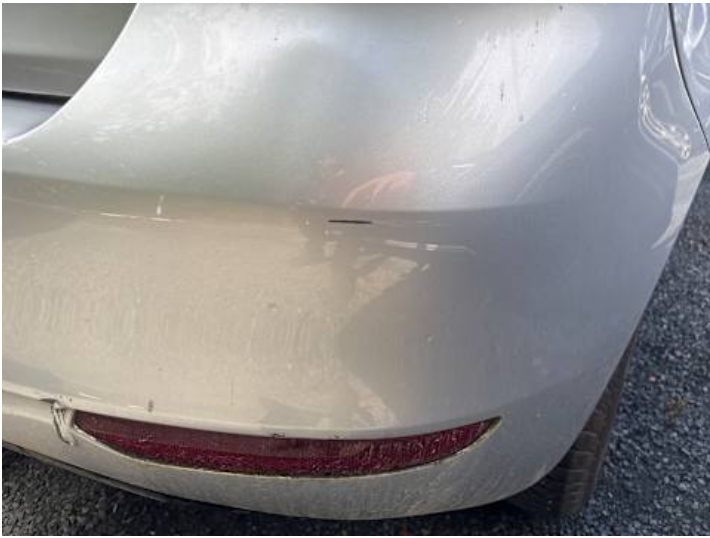
Stoßstange hinten (Kratzer, Delle)

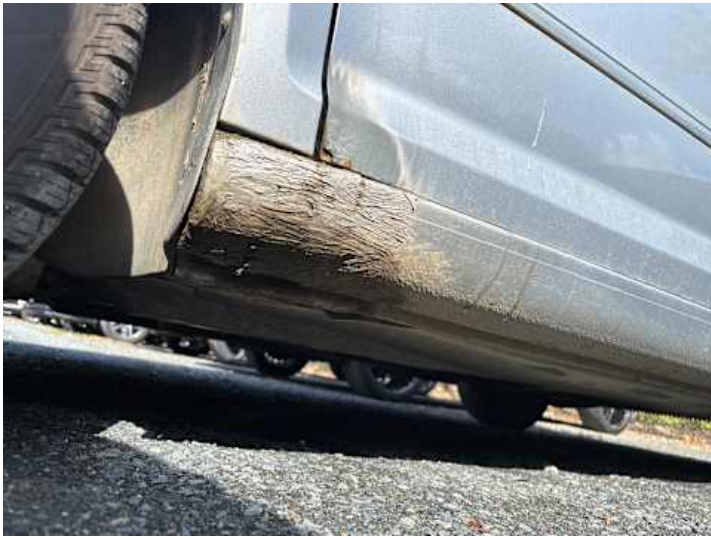
Schweller links (Unsachgemäß instand gesetzt)

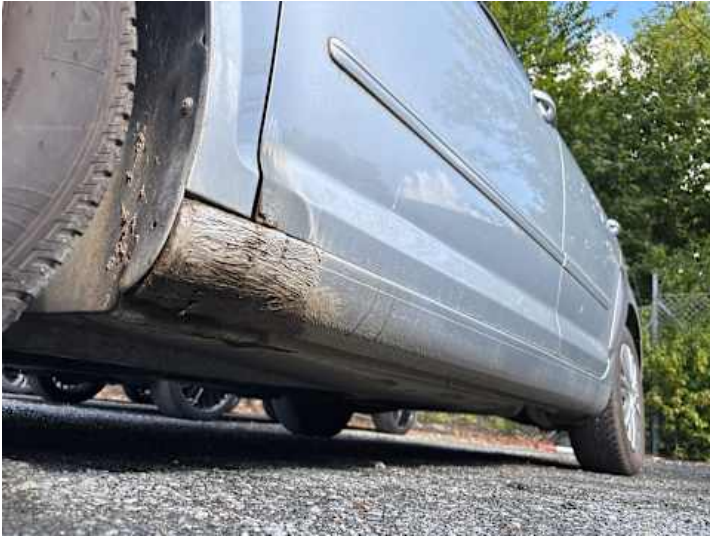
Schweller links (Unsachgemäß instand gesetzt)

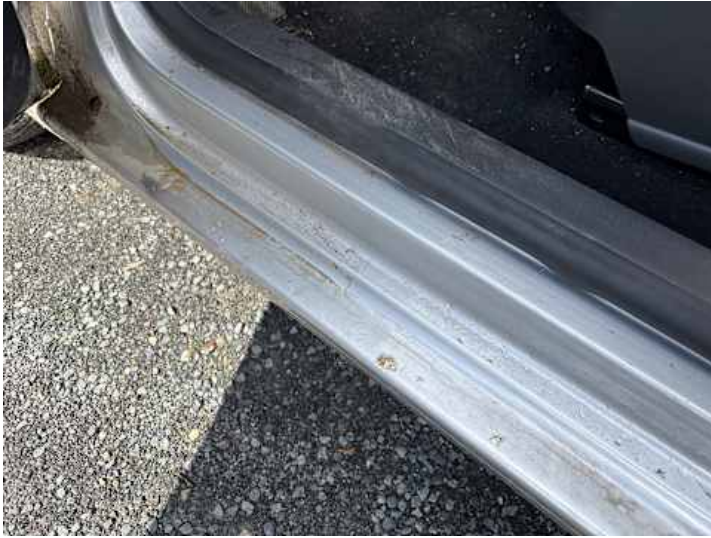
Schweller links (Rost)

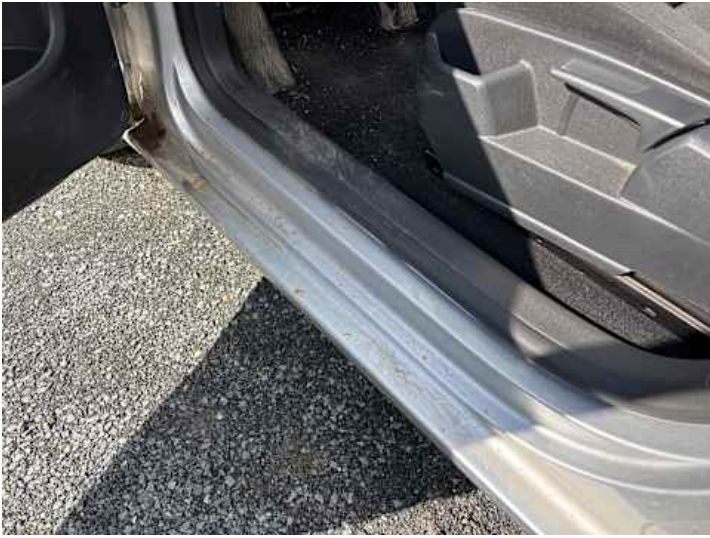
Schweller links (Rost)

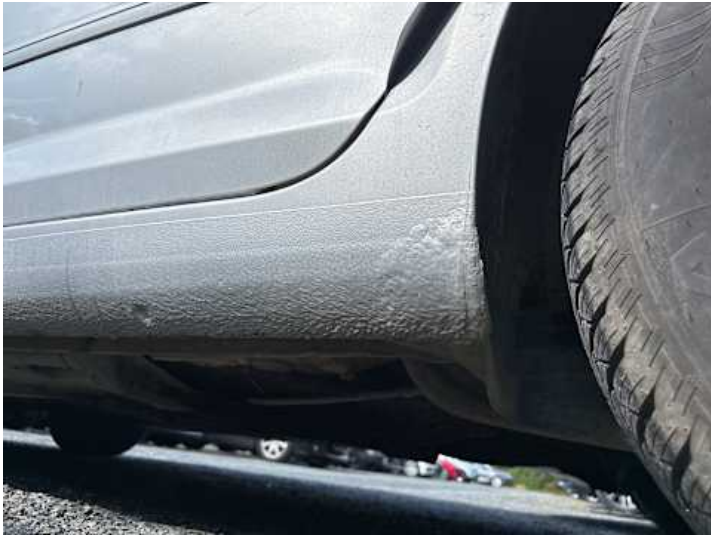
Schweller links (Rost)

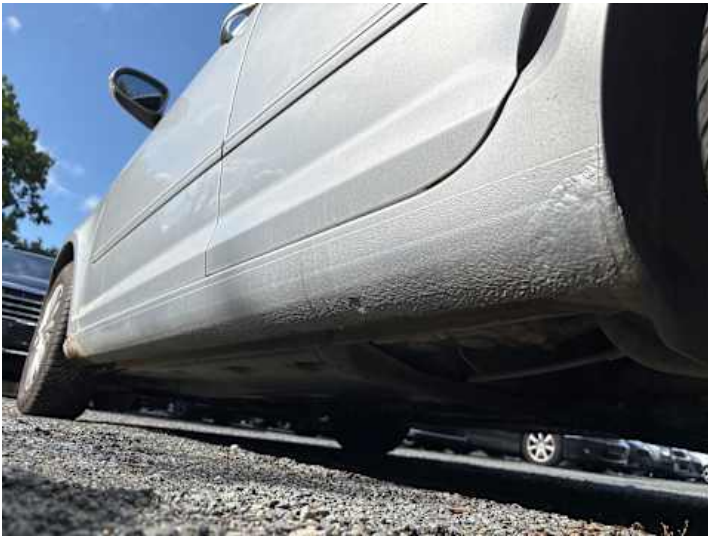
Schweller links (Rost)

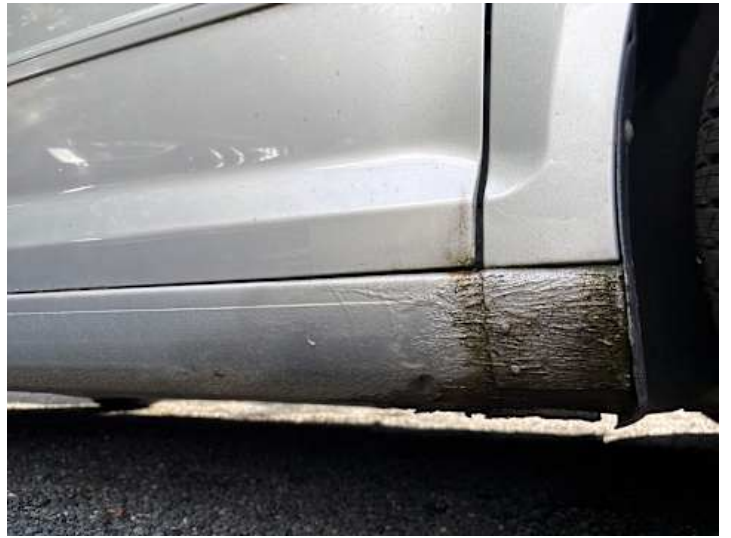
Schweller rechts (Rost, Unsachgemäß instand gesetzt)

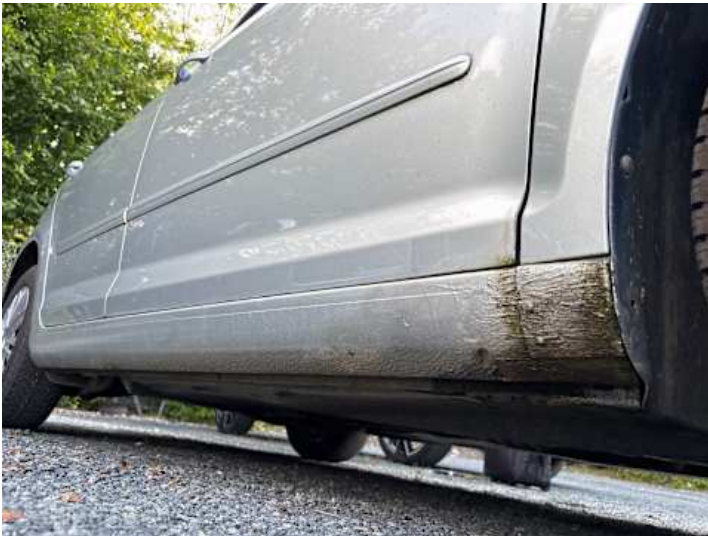
Schweller rechts (Rost, Unsachgemäß instand gesetzt)

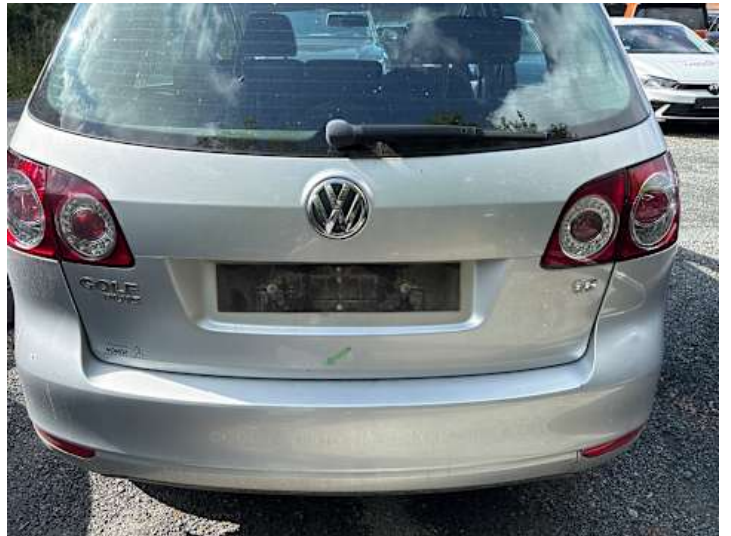
Heckklappe (Rost)

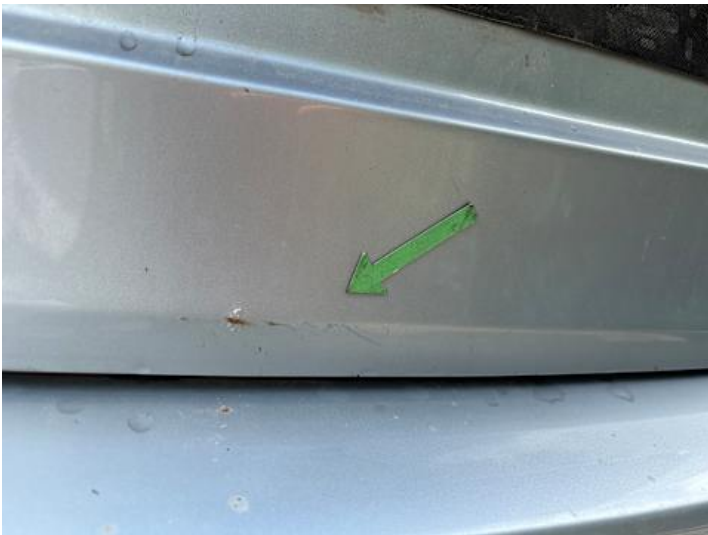
Heckklappe (Rost)

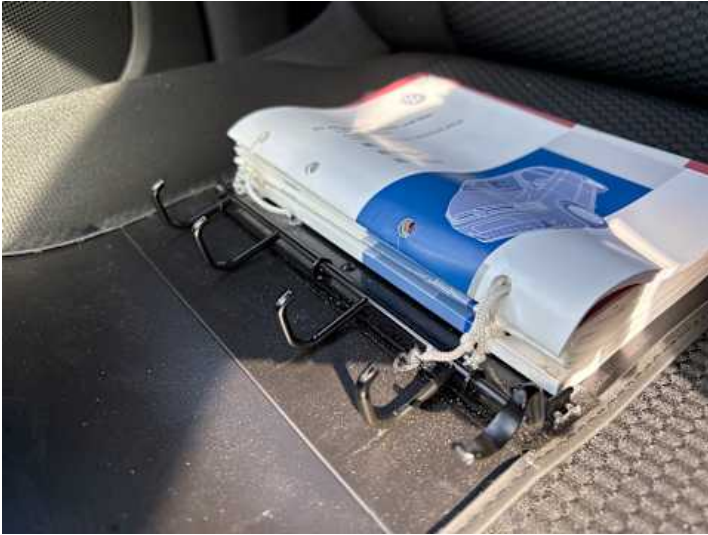
Innenraum (Diverse Schäden)

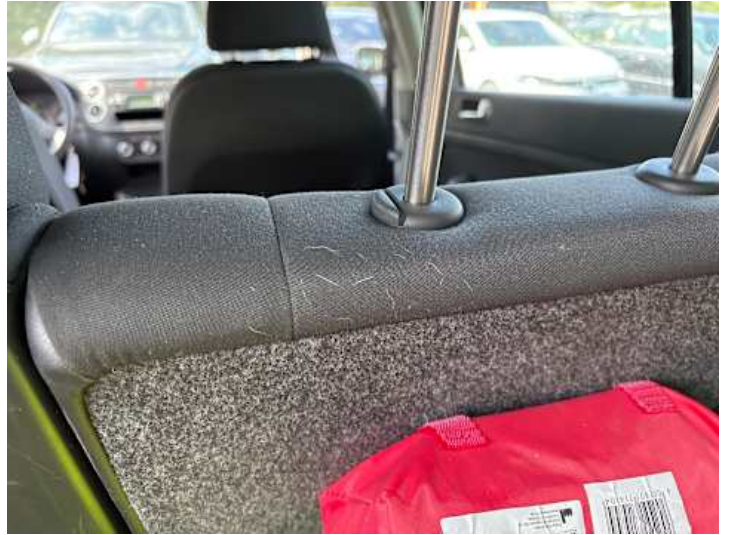
Innenraum (Tierhaare/Tiergeruch)

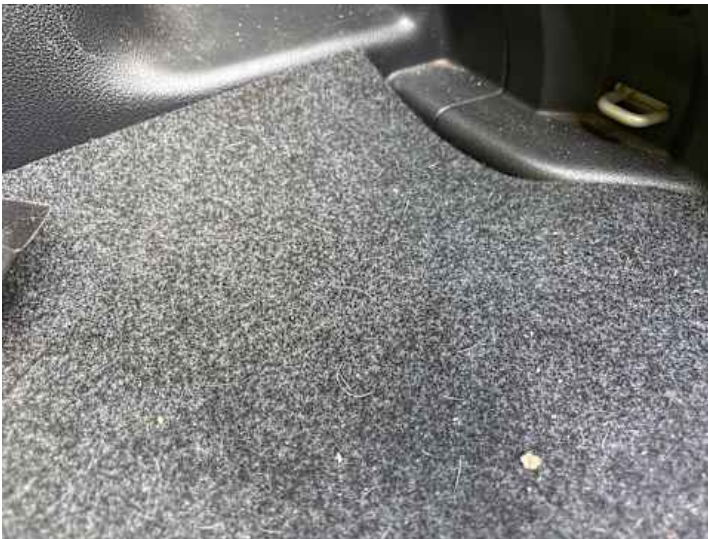
Innenraum (Tierhaare/Tiergeruch)
