## Mercedes-Benz E 220 d 4Matic

EZ 06/2018 | Kombi | Diesel | Automatikgetriebe | 266.533km  
Besteuerung: Regelbesteuert (Deutschland)  
Fahrzeugstandort: 82\*\*\*  
Fahrzeug aufgenommen am: 26.08.2026

# Hinweise zum Zustandsbericht

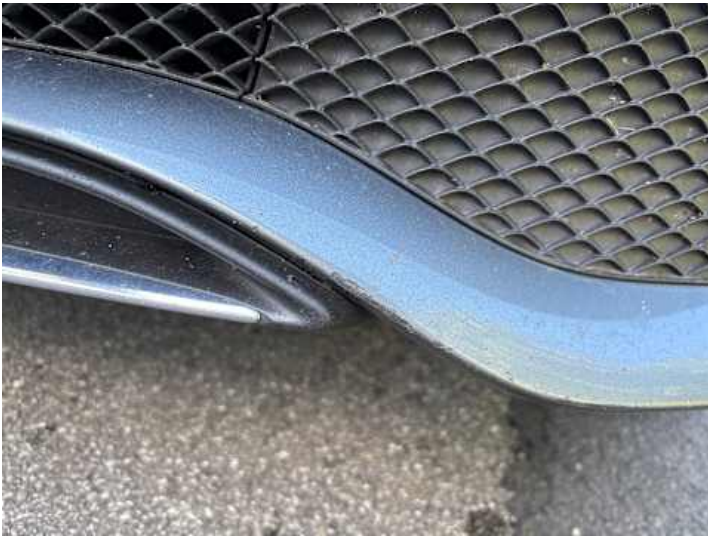
Stoßstange vorne (Kratzer)

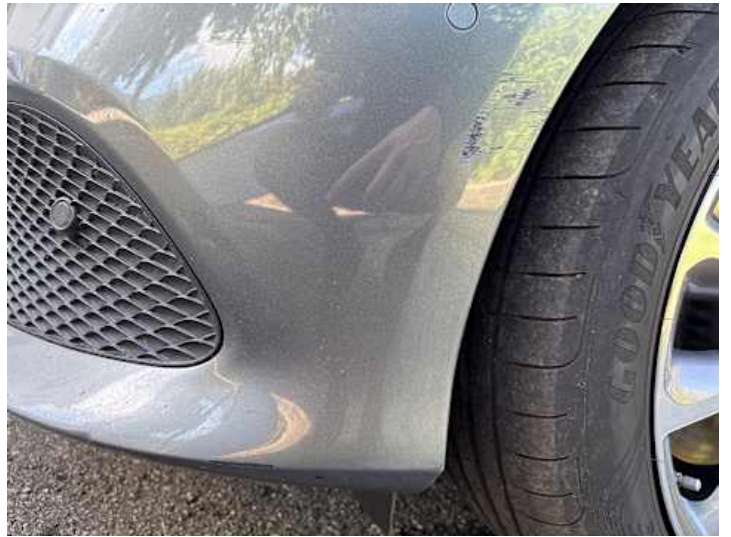
Stoßstange vorne (Kratzer)

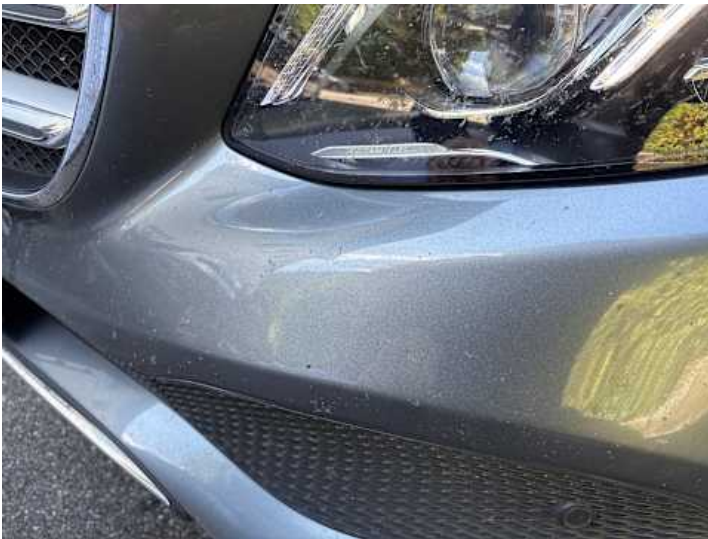
Stoßstange vorne (Steinschlag)

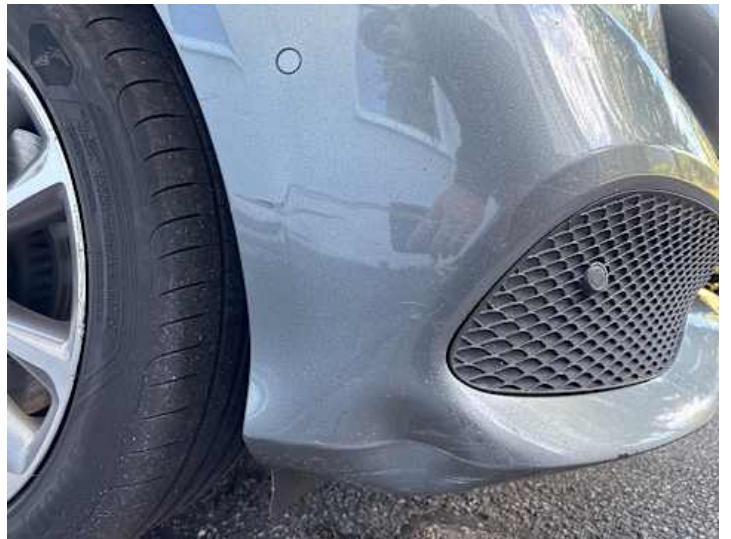
Stoßstange vorne (Verformung, Kratzer)

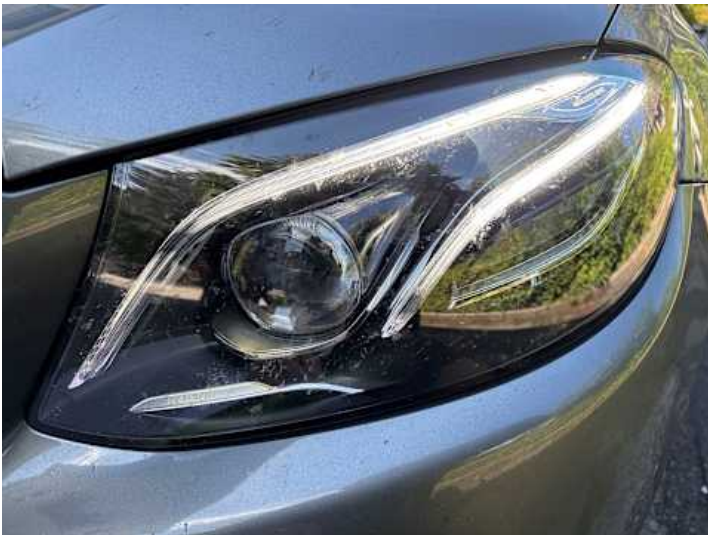
Scheinwerfer (links) (Steinschlag)

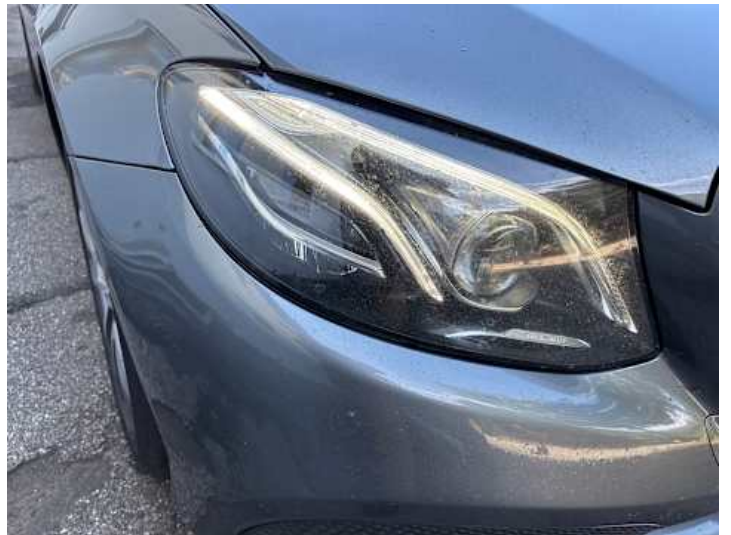
Scheinwerfer (rechts) (Steinschlag)

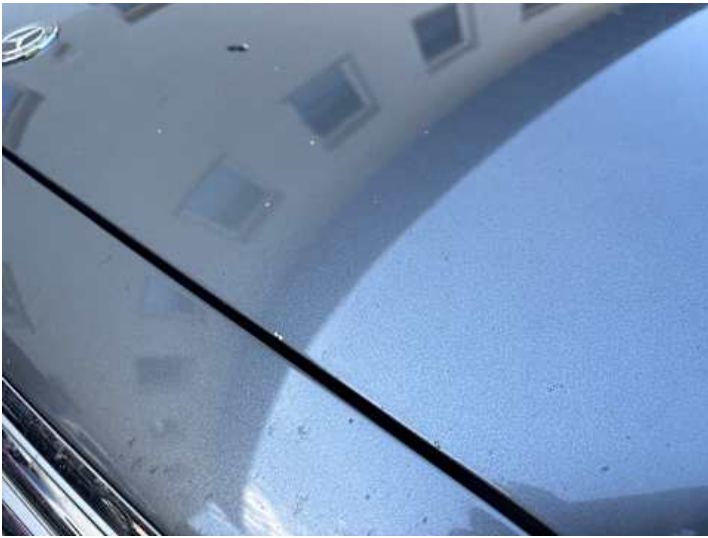
Motorhaube (Steinschlag)

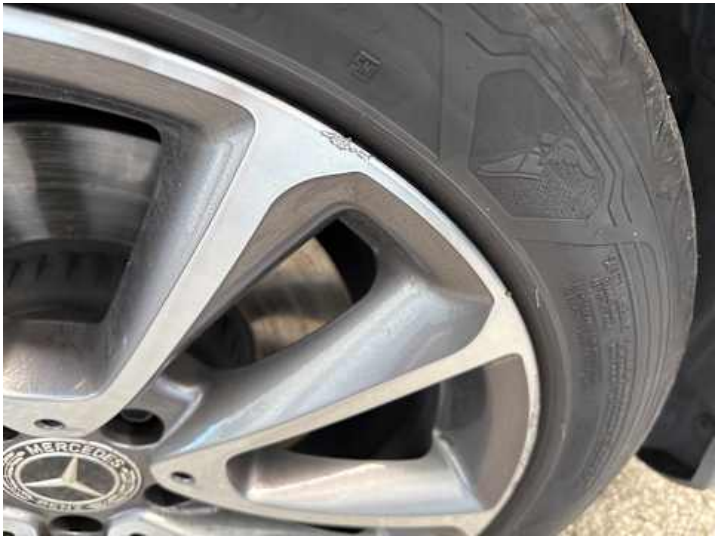
Rad (Kerben)

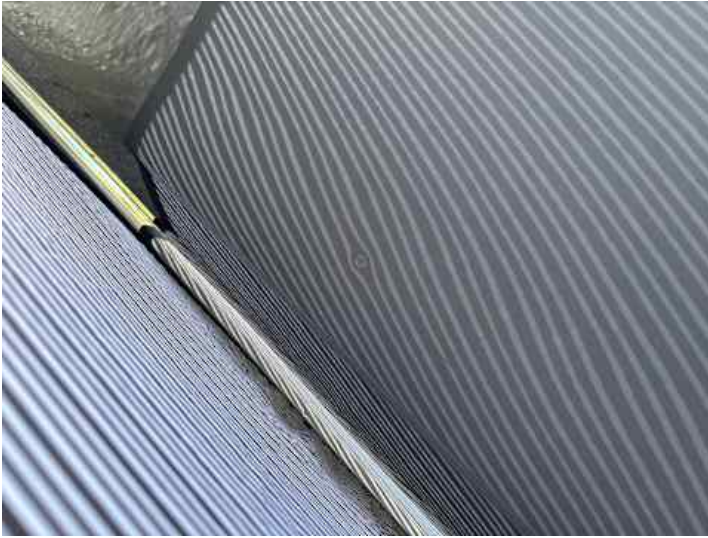
Fahrtür (Delle)

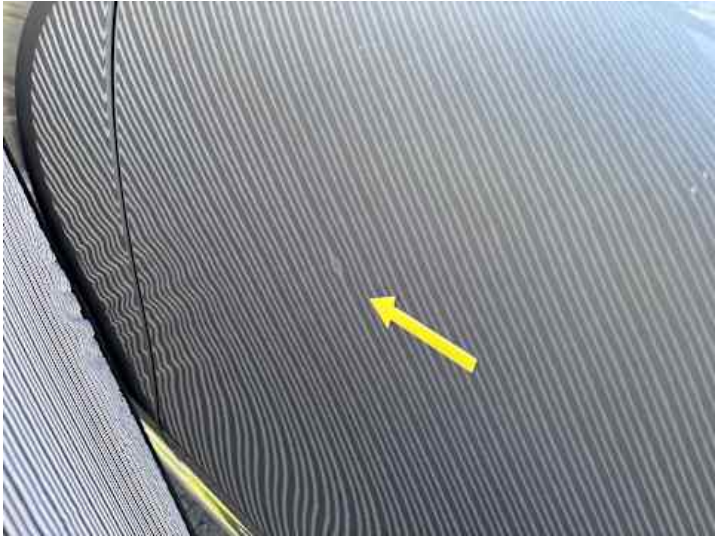
Fahrtür (Delle)

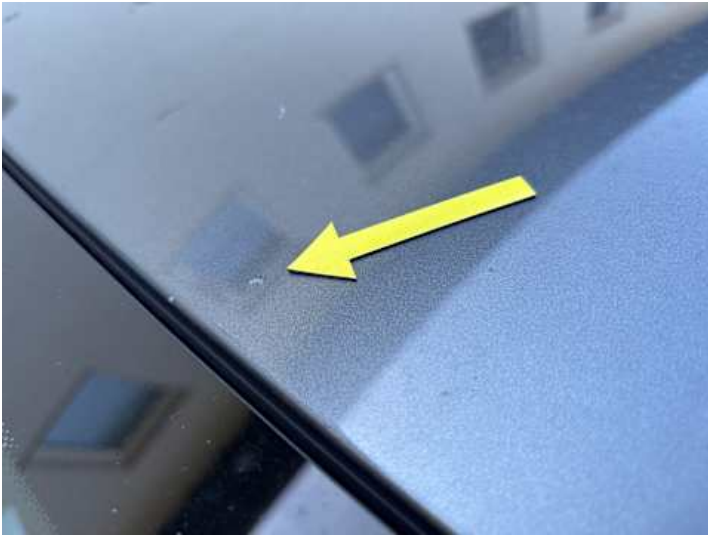
Dach (Steinschlag)

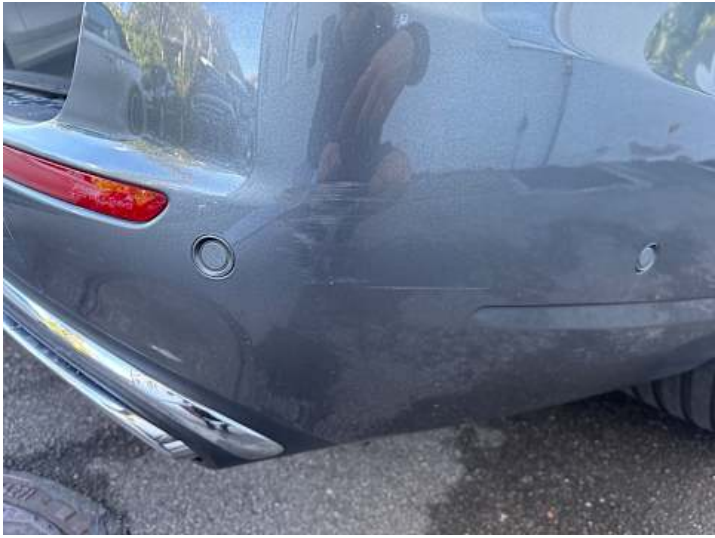
Stoßstange hinten (Kratzer)

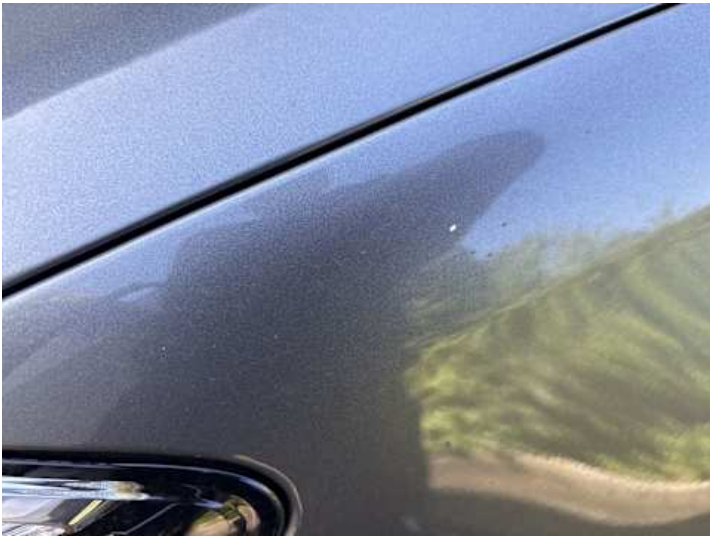
Kotflügel vorne links (Steinschlag)

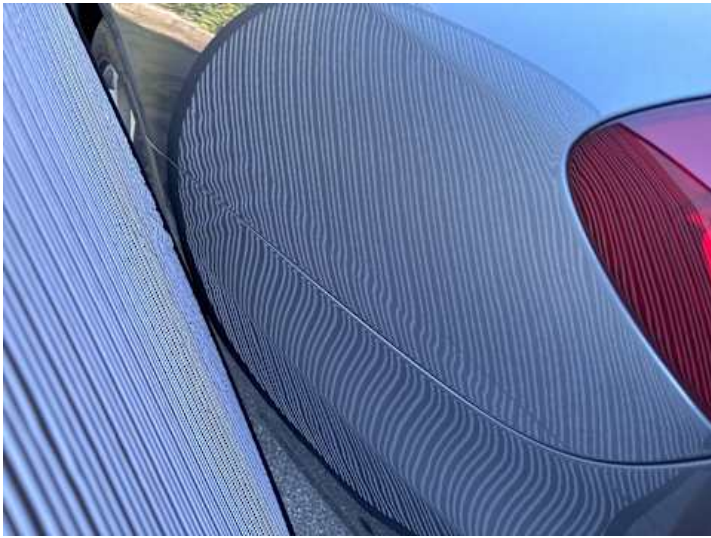
Seitenteil hinten links (Kratzer, Verformung)

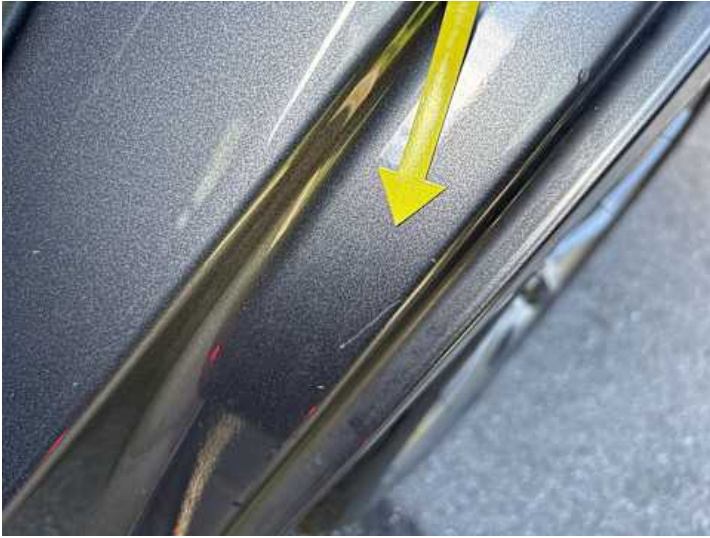
Seitenteil hinten links (Kratzer)

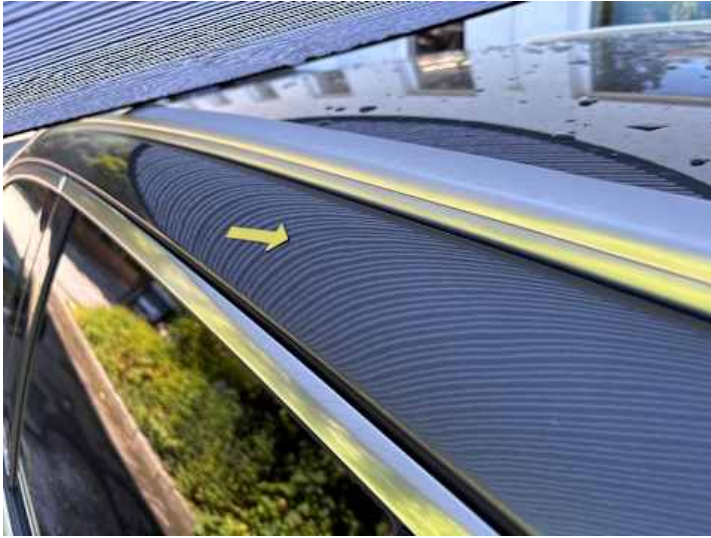
Seitenteil hinten links (Delle)

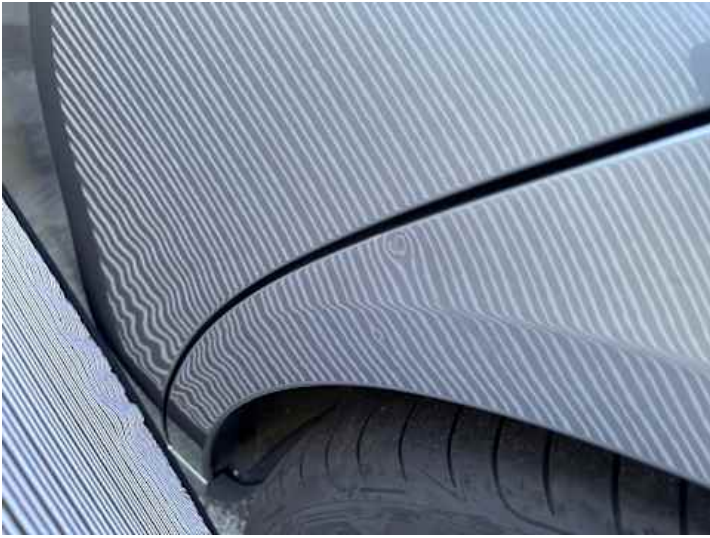
Seitenteil hinten links (Delle)

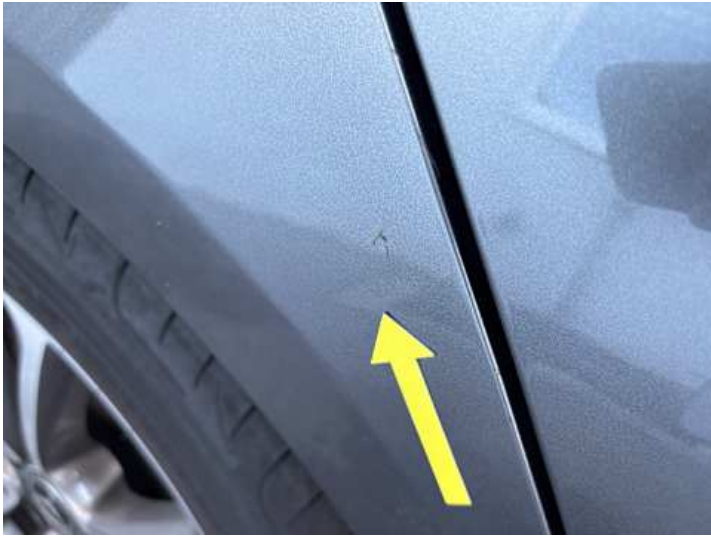
Seitenteil hinten rechts (Kratzer)

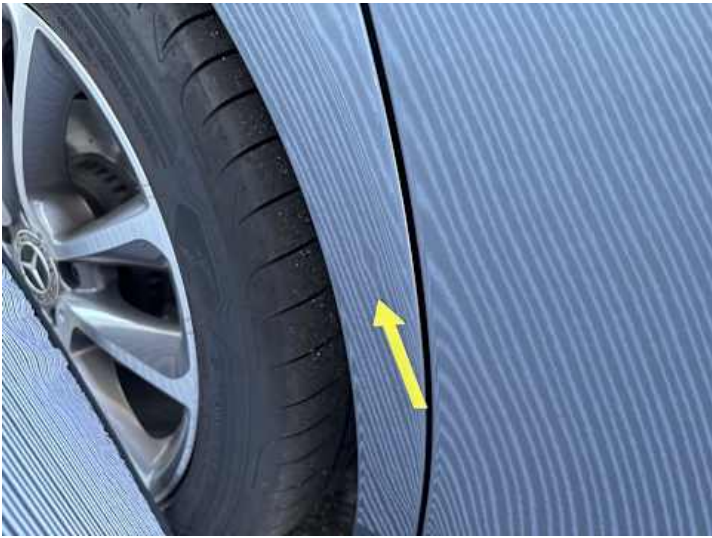
Seitenteil hinten rechts (Delle)

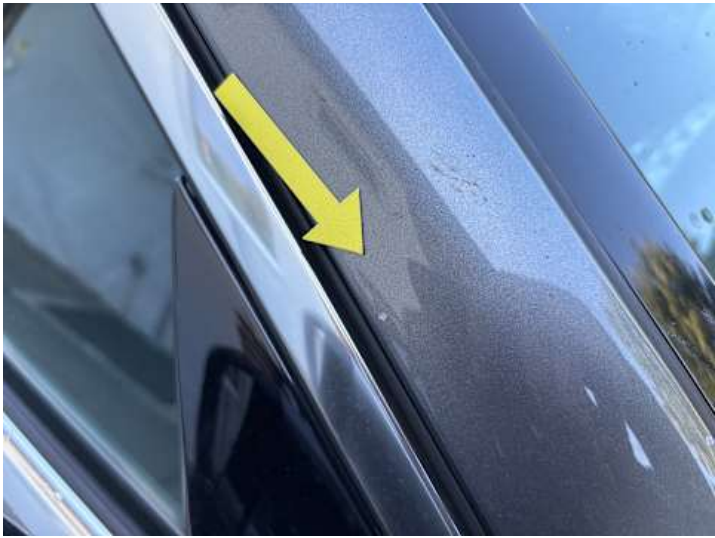
Seitenteil hinten rechts (Steinschlag)

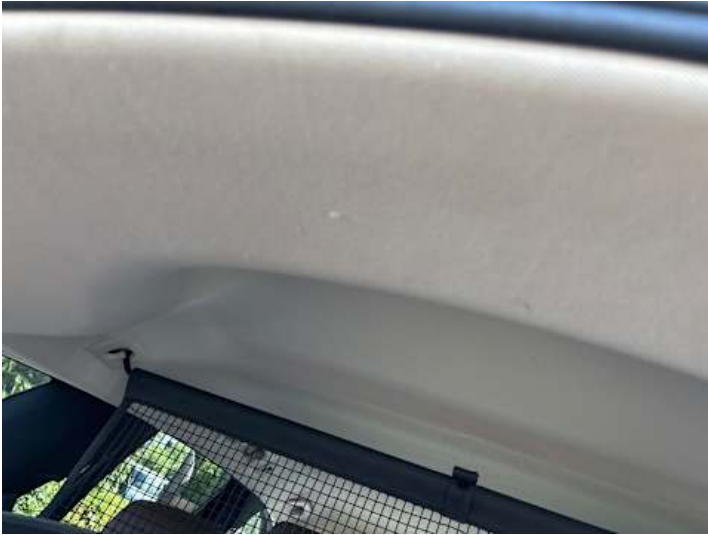
Innenraum (Kratzer)

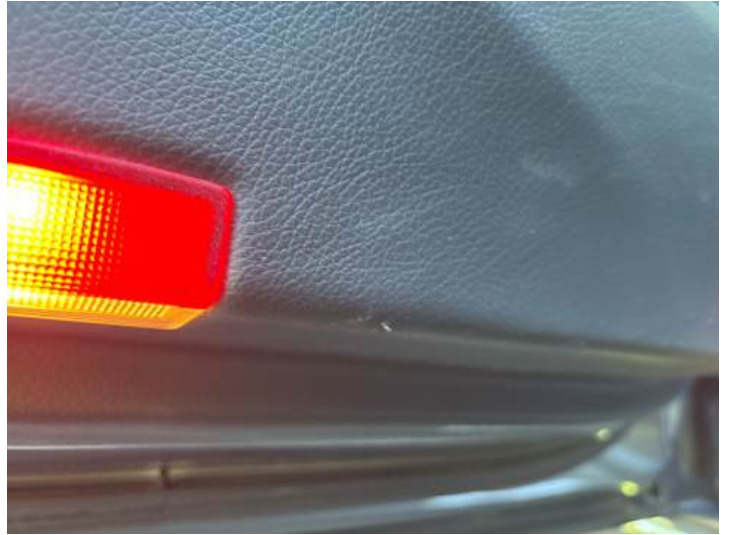
Innenraum (Riss/Bruch)

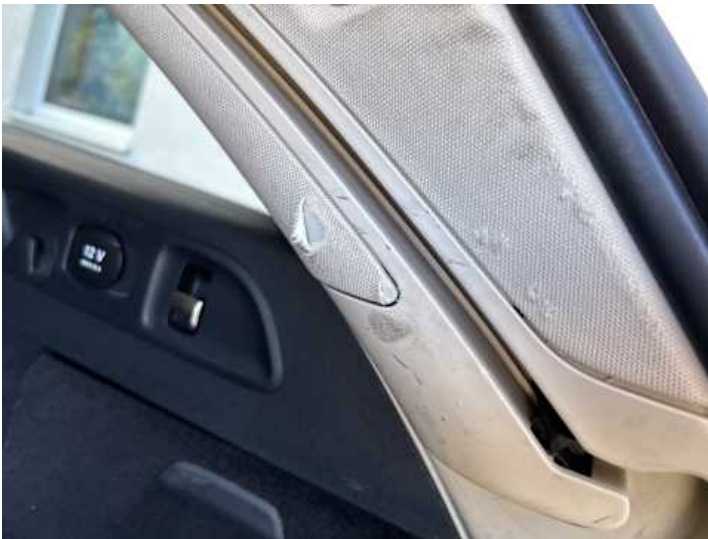
Innenraum (Riss/Bruch)
