## Mini Clubman One

EZ 11/2017 | Kombi | Benzin | Schaltgetriebe | 64.580km  
Besteuerung: Differenzbesteuert (§25a UStG)  
Fahrzeugstandort: 92\*\*\*  
Fahrzeug aufgenommen am: 03.08.2026

# Hinweise zum Zustandsbericht

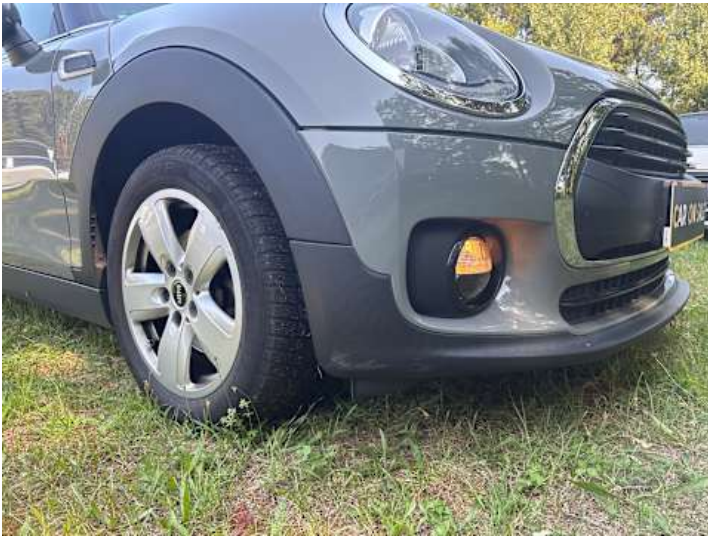
Stoßstange vorne (Kratzer)

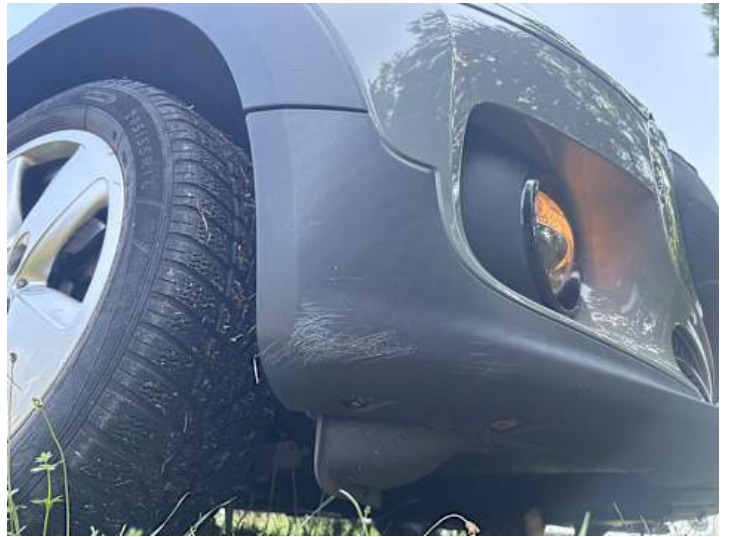
Stoßstange vorne (Kratzer)

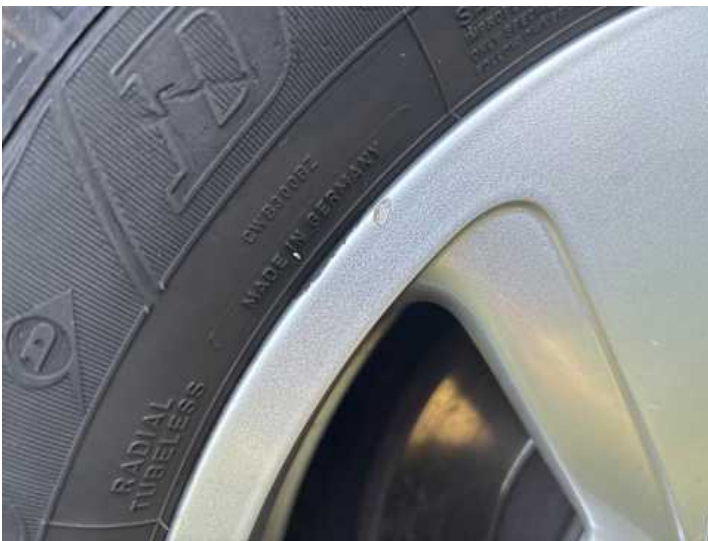
Rad (Kerben)

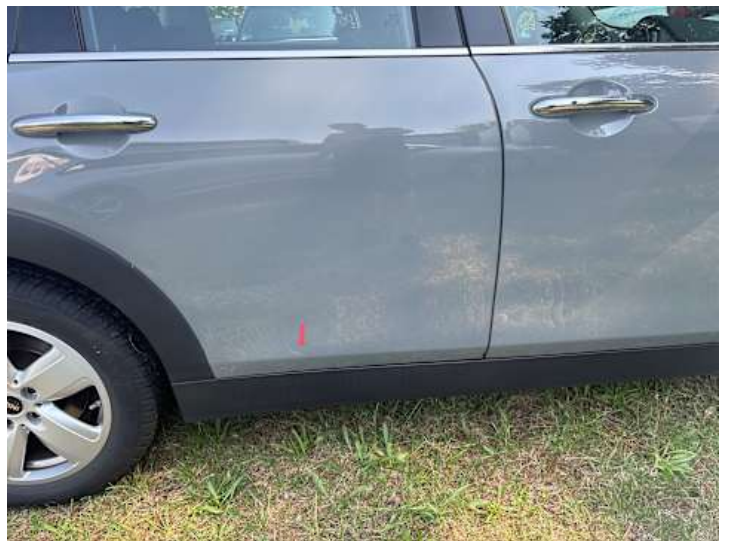
Türe hinten rechts (Lackschaden, Kratzer)

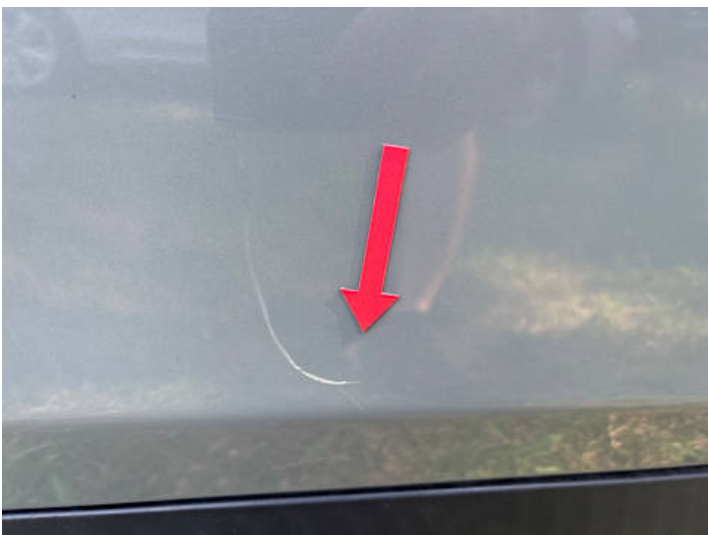
Türe hinten rechts (Lackschaden, Kratzer)
