## BMW 335 i

EZ 11/2006 | Coupé | Benzin | Schaltgetriebe | 312.122km

Fahrzeug aufgenommen am: 25.08.2026

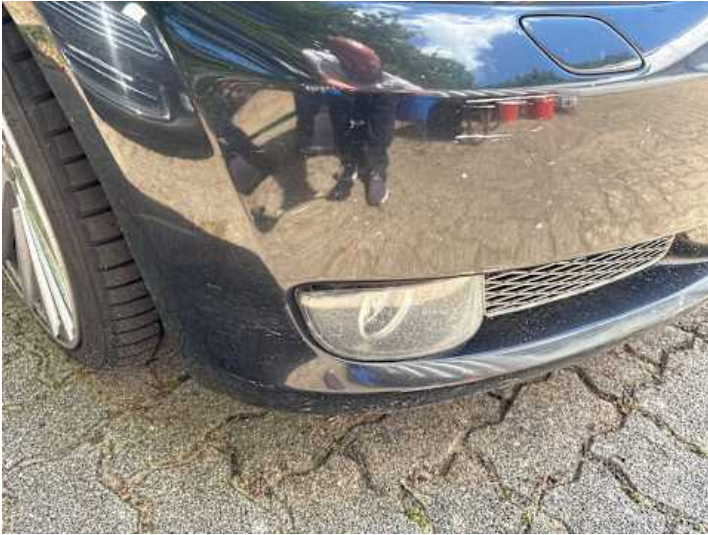
Stoßstange vorne (Lackschaden)

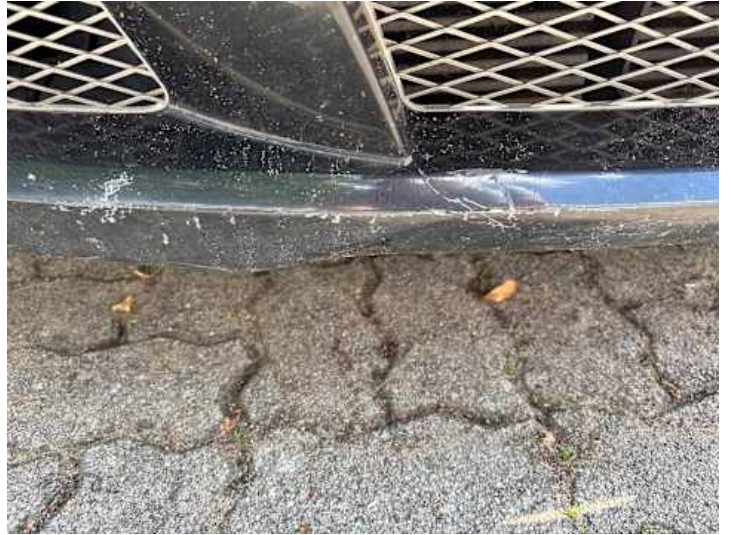
Stoßstange vorne (Lackschaden)

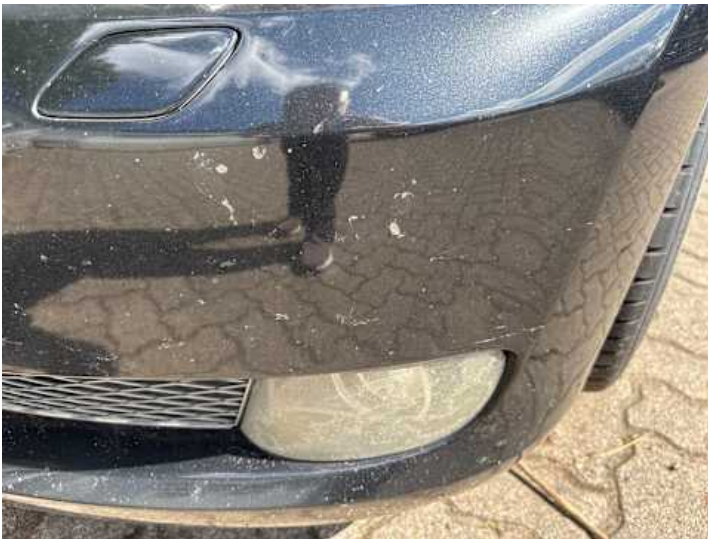
Stoßstange vorne (Lackschaden)

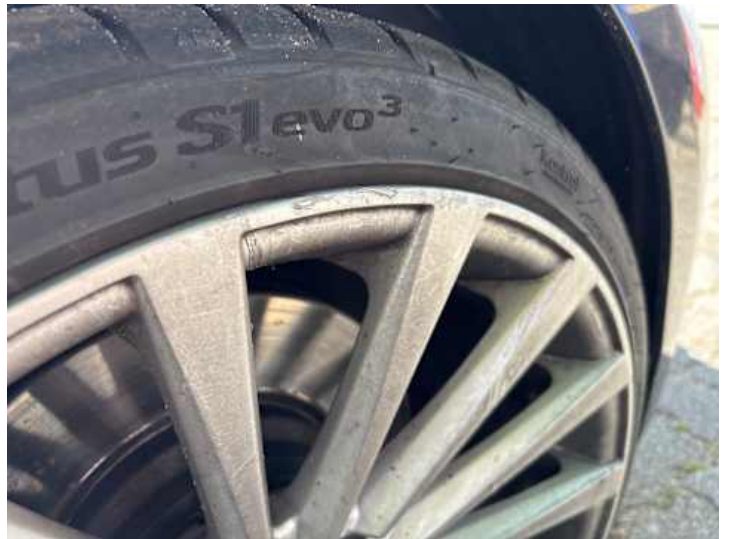
Rad (Kratzer)

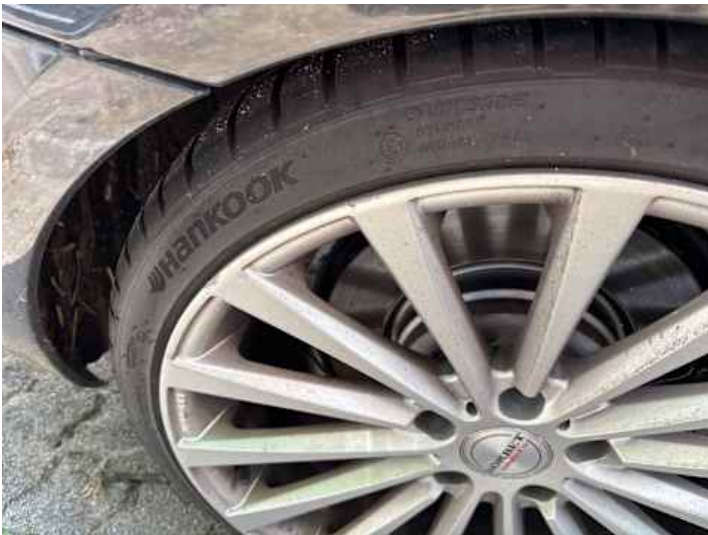
Rad (Kratzer)

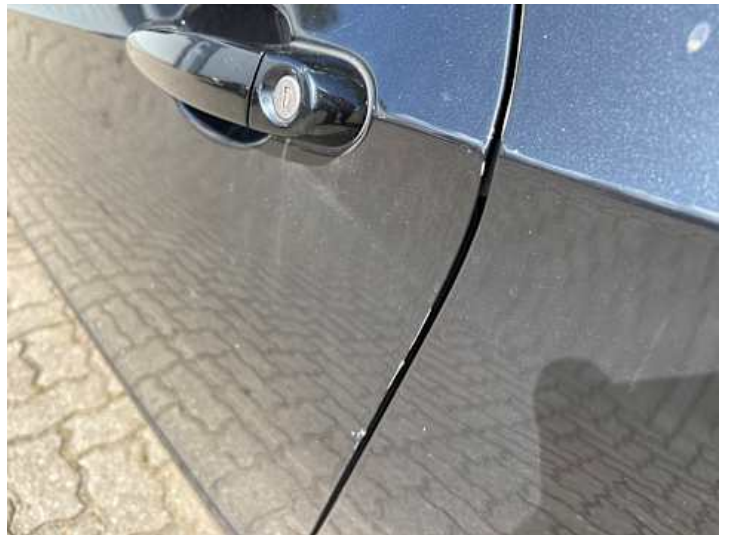
| Fahrzeugteil | Lackschichtdicke (in µm) | Fahrzeugteil | Lackschichtdicke (in µm) |
|---|---|---|---|
| Fahrertür | 380 | Beifahrertür | 260 |

Fahrtür (Kratzer)

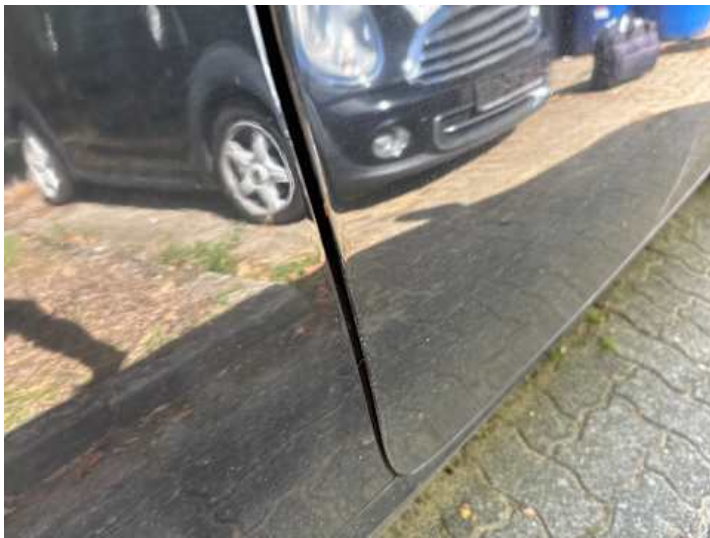
Beifahrertür (Kratzer)

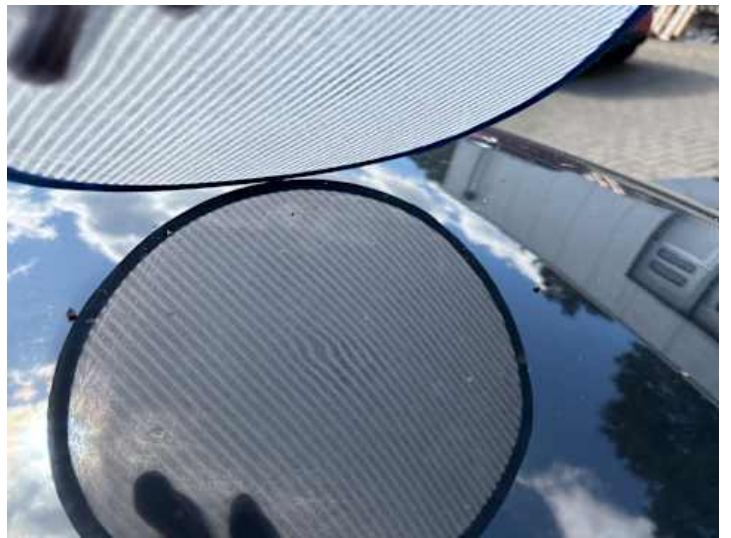
Dach (Delle)

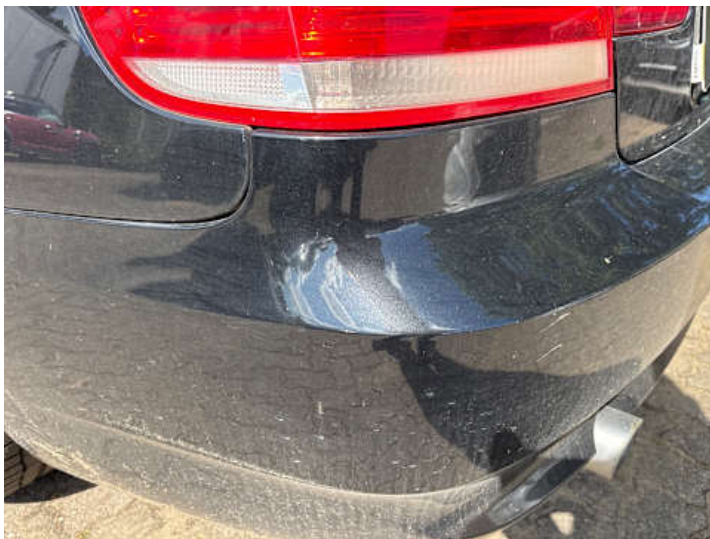
Stoßstange hinten (Spaltmaße ungenau, Lackschaden, Riss/Bruch)

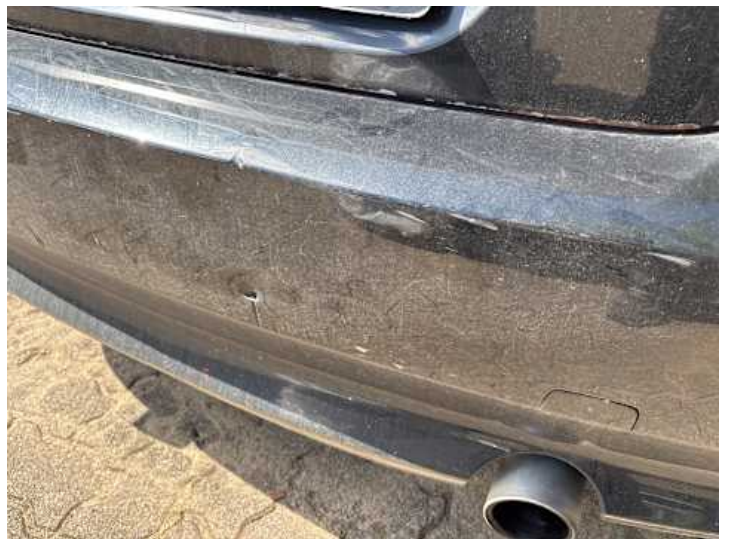
Stoßstange hinten (Spaltmaße ungenau, Lackschaden, Riss/Bruch)

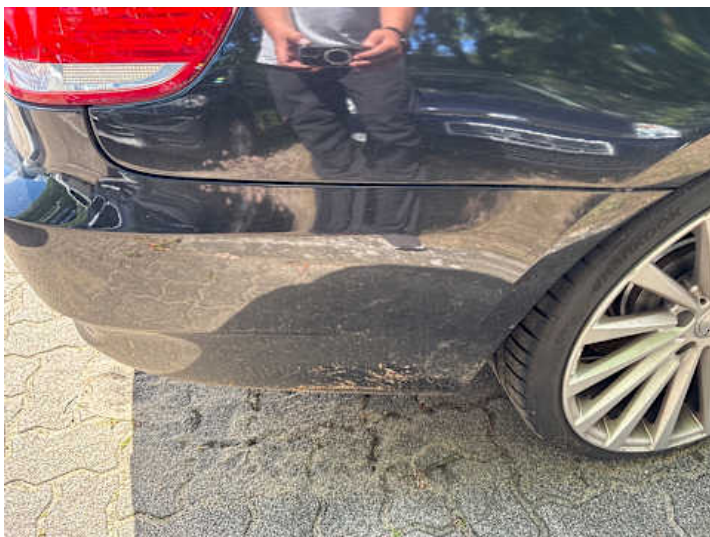
Stoßstange hinten (Spaltmaße ungenau, Lackschaden, Riss/Bruch)

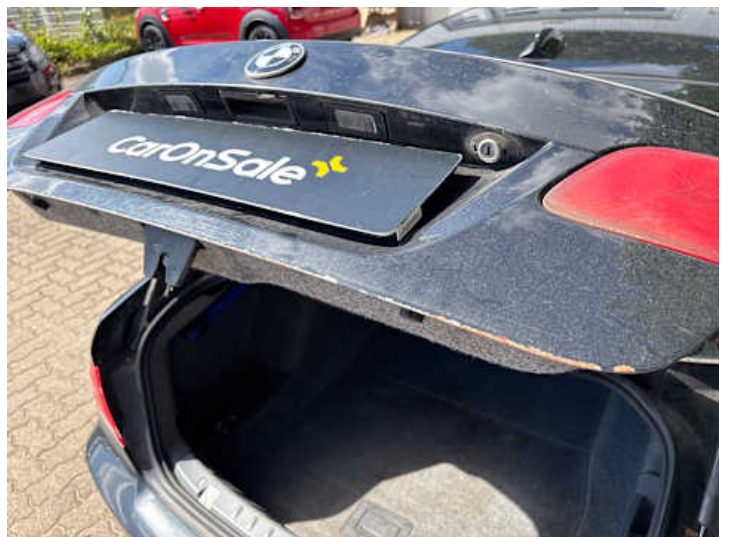
Heckklappe (Lackschaden, Rost)

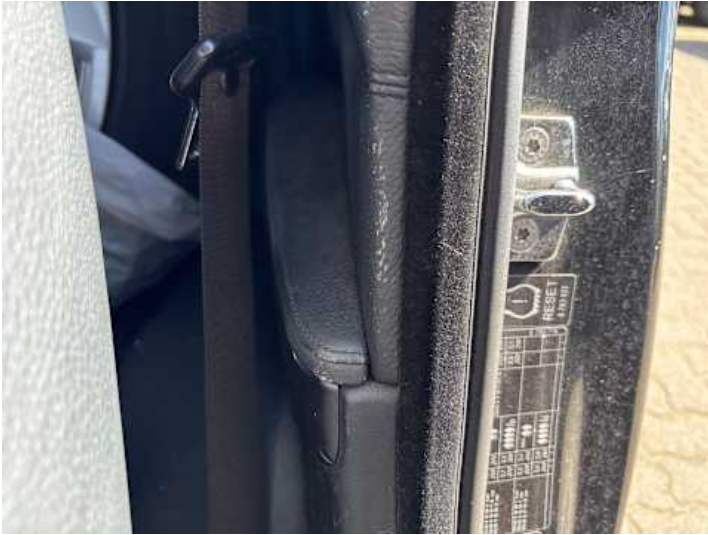
Innenraum (Riss/Bruch)

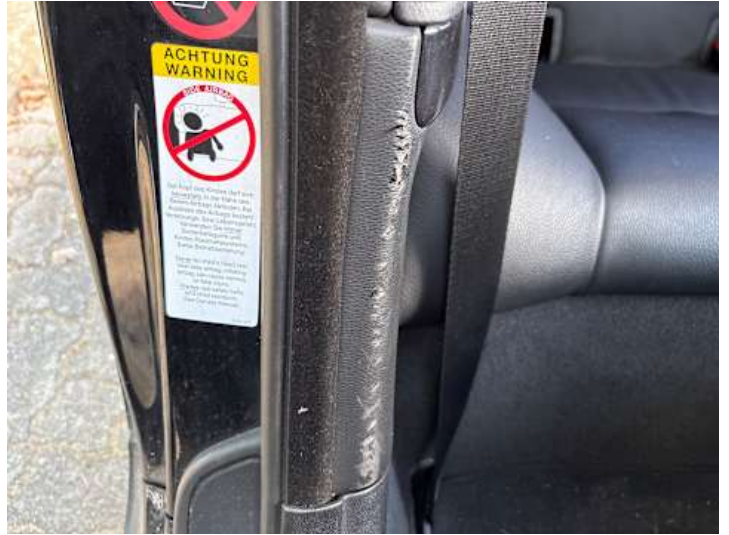
Innenraum (Riss/Bruch)
