## Opel Corsa Color Edition

EZ 09/2011 | Kleinwagen | Benzin | Schaltgetriebe | 155.619km  
Besteuerung: Differenzbesteuert (§25a UStG)  
Fahrzeugstandort: 69\*\*\*  
Fahrzeug aufgenommen am: 06.08.2026

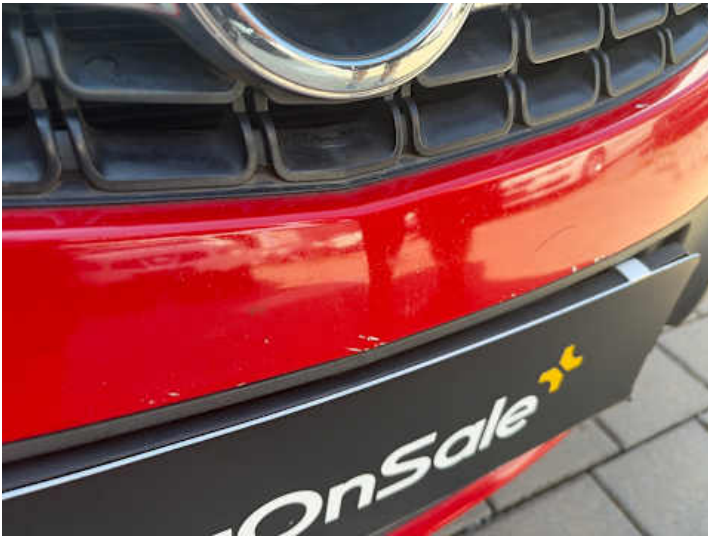
Stoßstange vorne (Kratzer)

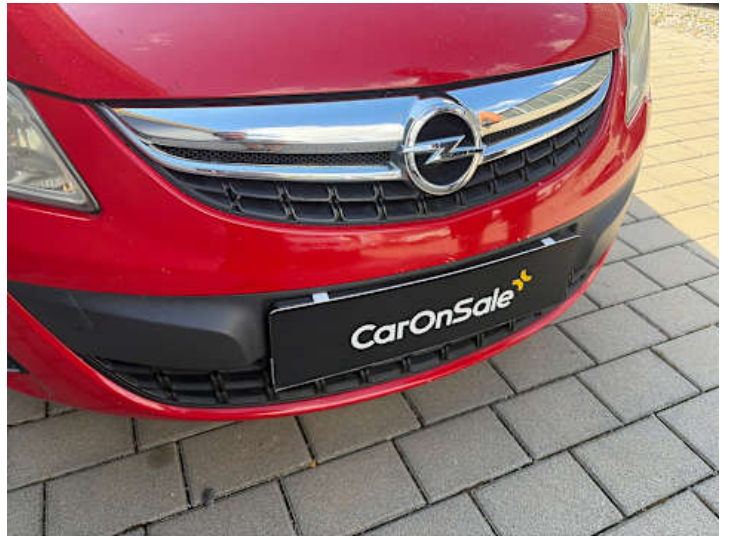
Stoßstange vorne (Kratzer)

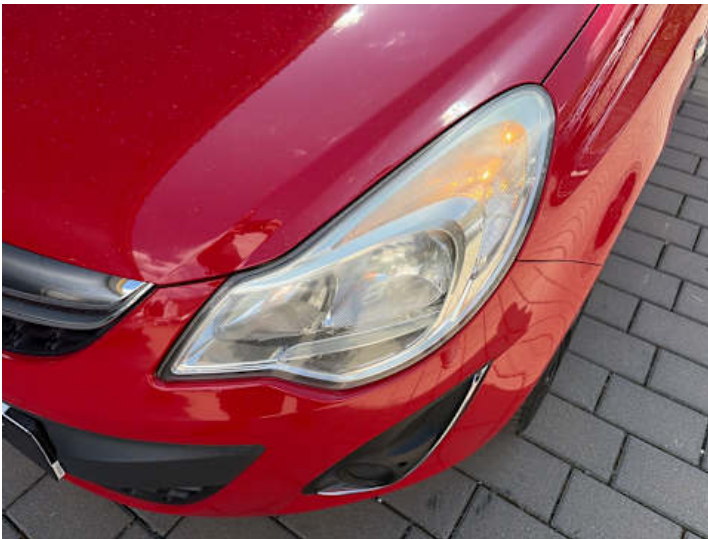
Scheinwerfer (links) (Blind)

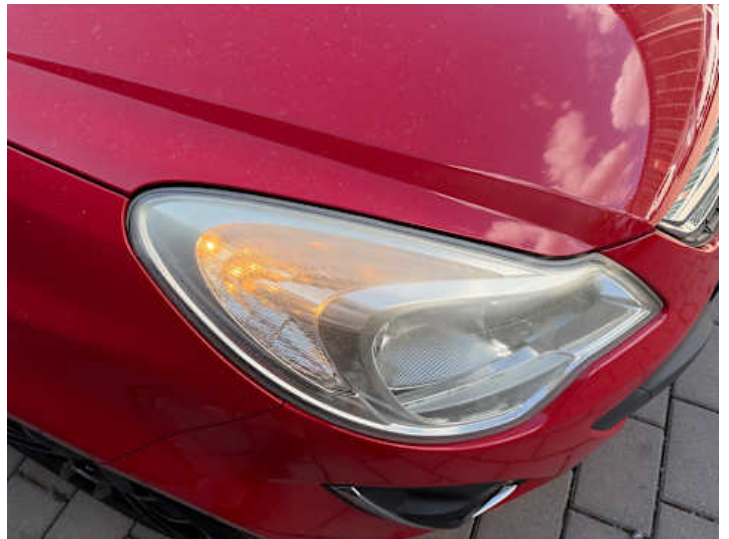
Scheinwerfer (rechts) (Blind)

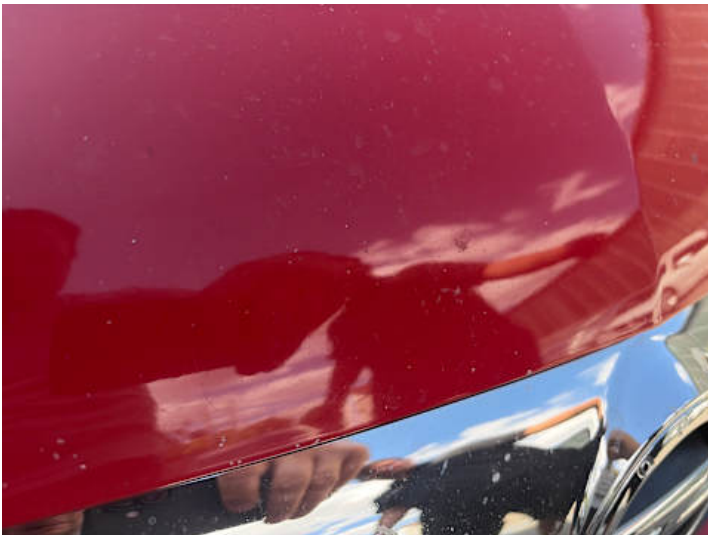
Motorhaube (Steinschlag)

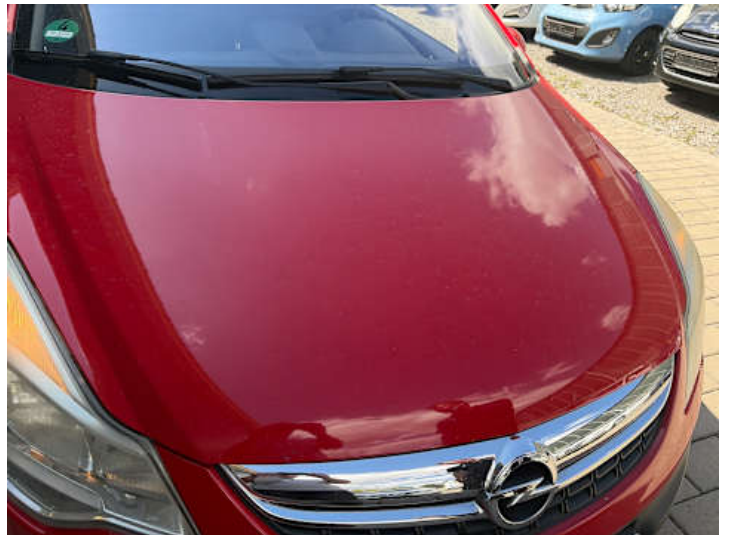
Motorhaube (Steinschlag)

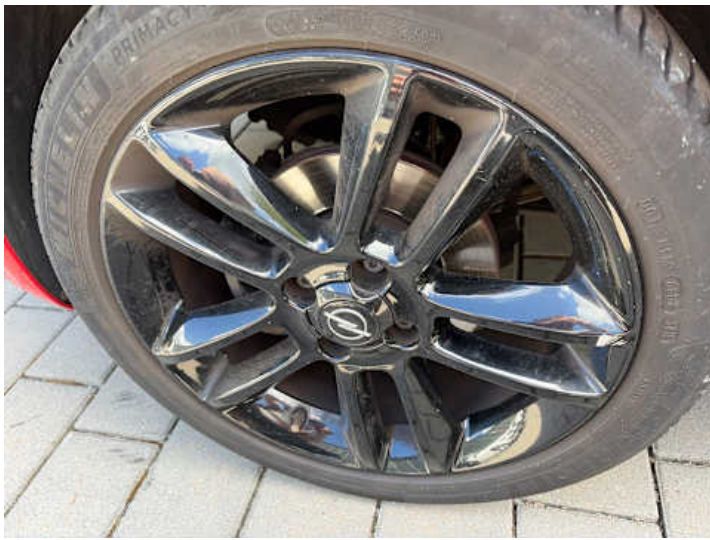
Rad (Kratzer)

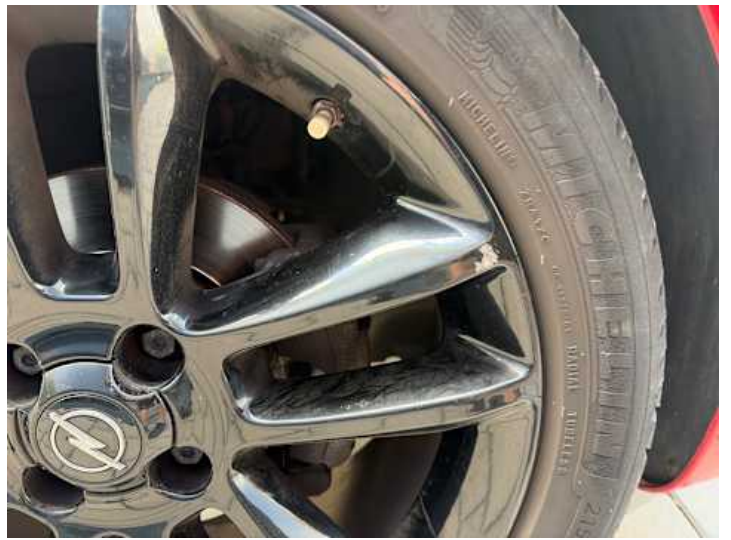
Rad (Kratzer)

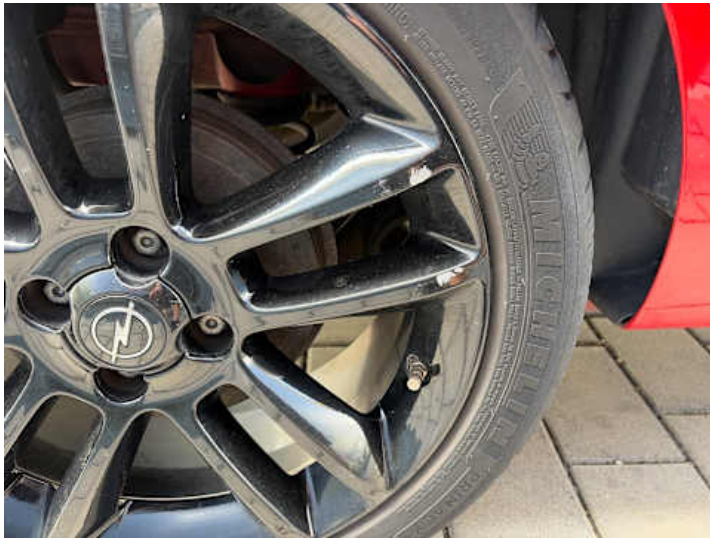
Rad (Kratzer)

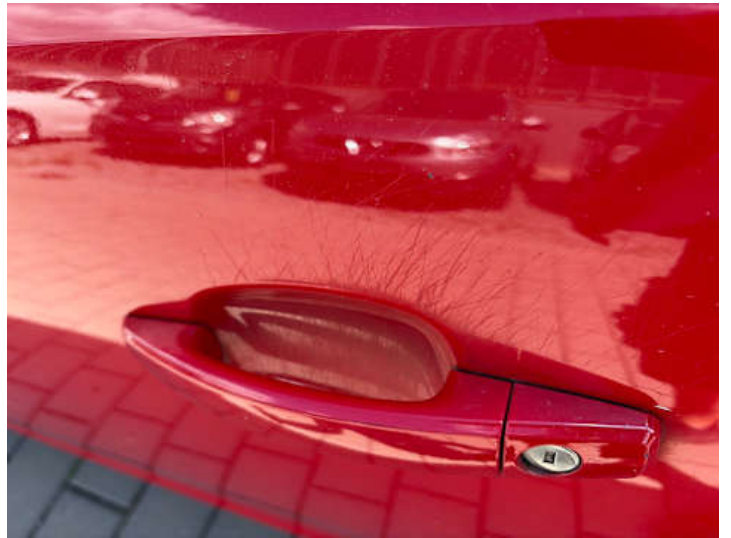
| Fahrzeugteil | Lackschichtdicke (in µm) | Fahrzeugteil | Lackschichtdicke (in µm) |
|---|---|---|---|
| Fahrertür | 140 | Beifahrertür | 195 |

Fahrtür (Kratzer, Delle)

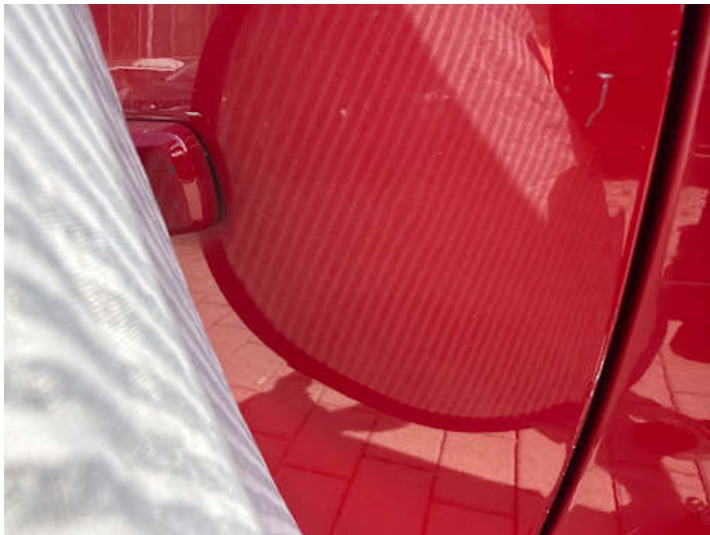
Fahrtür (Kratzer, Delle)

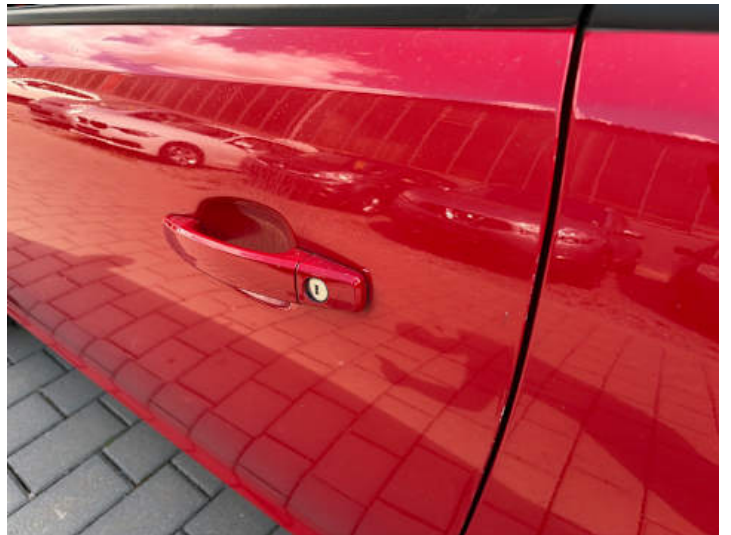
Fahrtür (Kratzer, Delle)

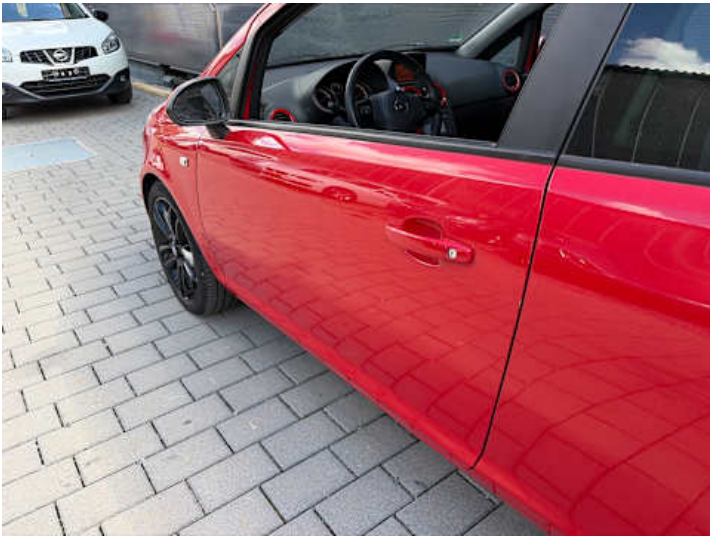
Fahrtür (Kratzer, Delle)

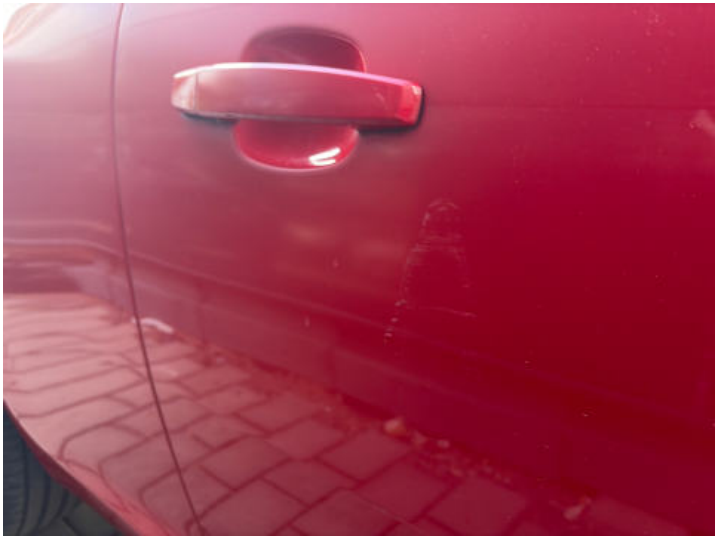
Beifahrtür (Kratzer)

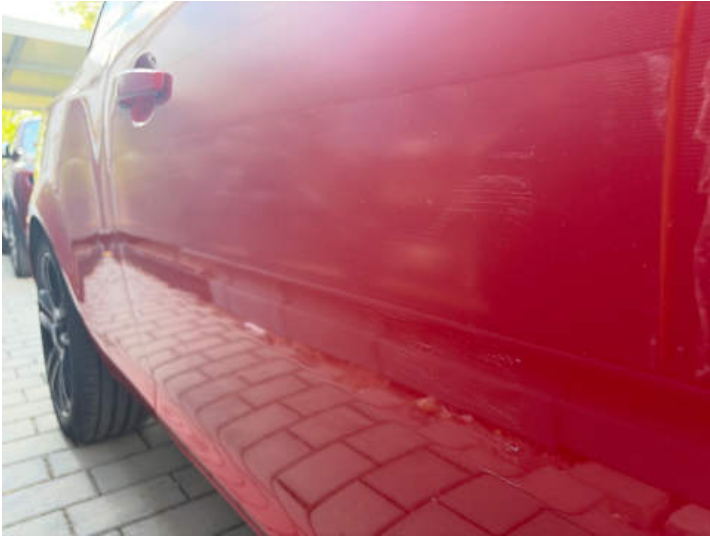
Beifahrtür (Kratzer)

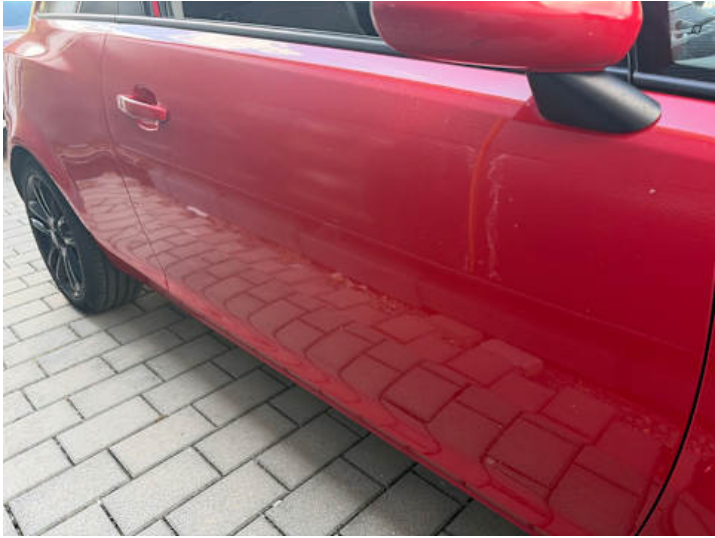
Beifahrtür (Kratzer)

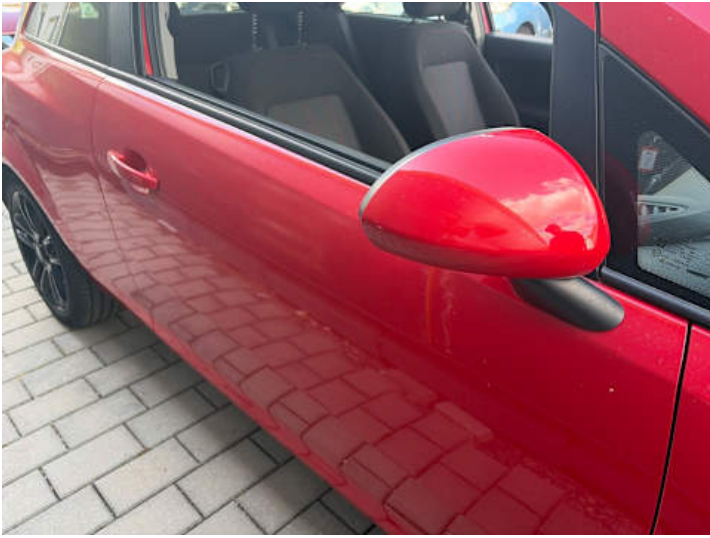
Beifahrtür (Kratzer)

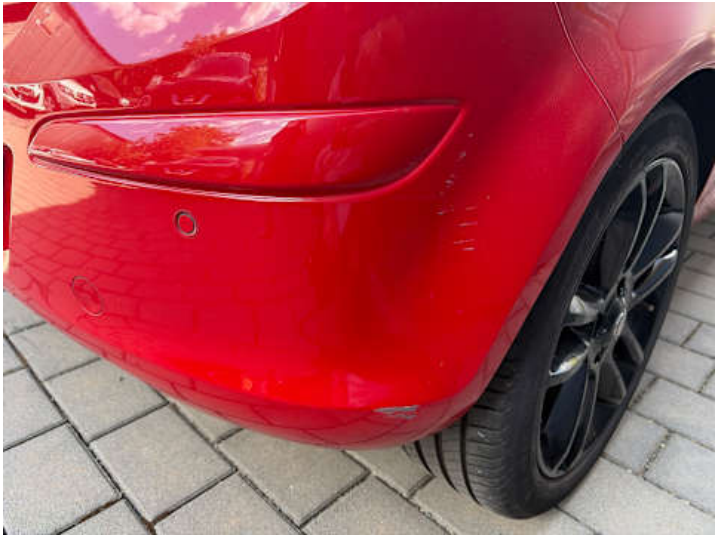
Stoßstange hinten (Kratzer)

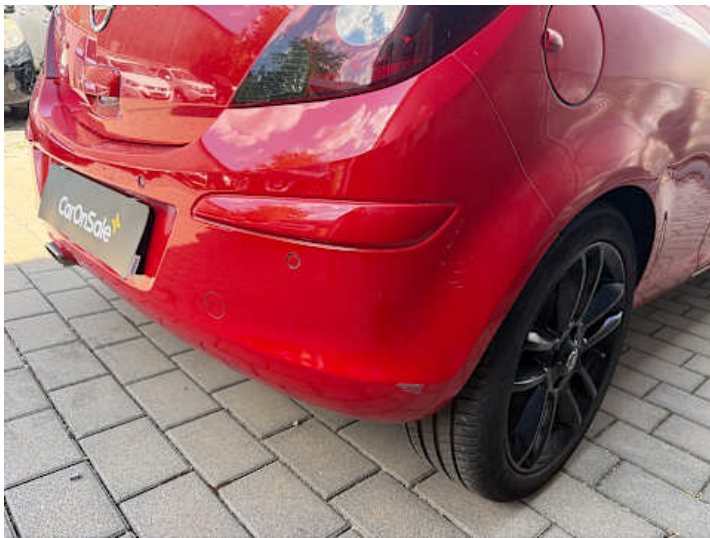
Stoßstange hinten (Kratzer)

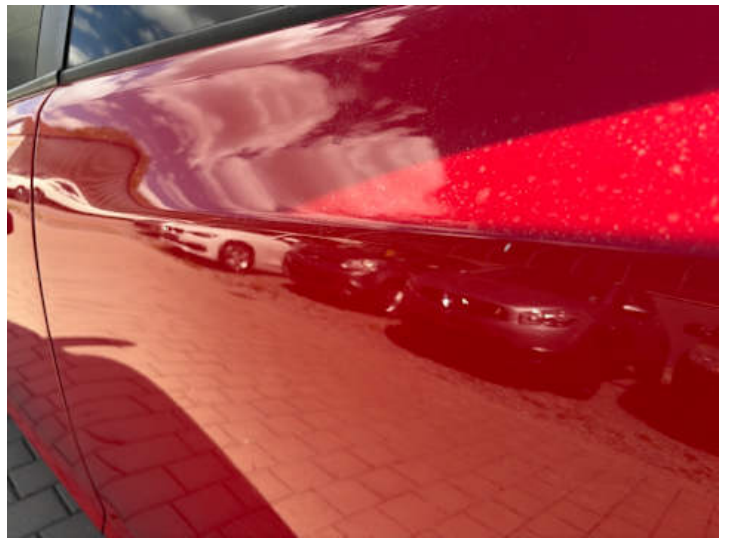
Seitenteil hinten links (Kratzer)

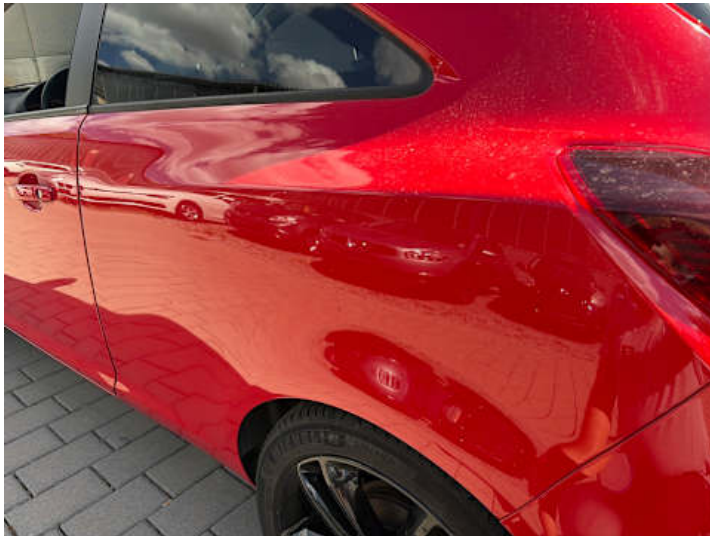
Seitenteil hinten links (Kratzer)

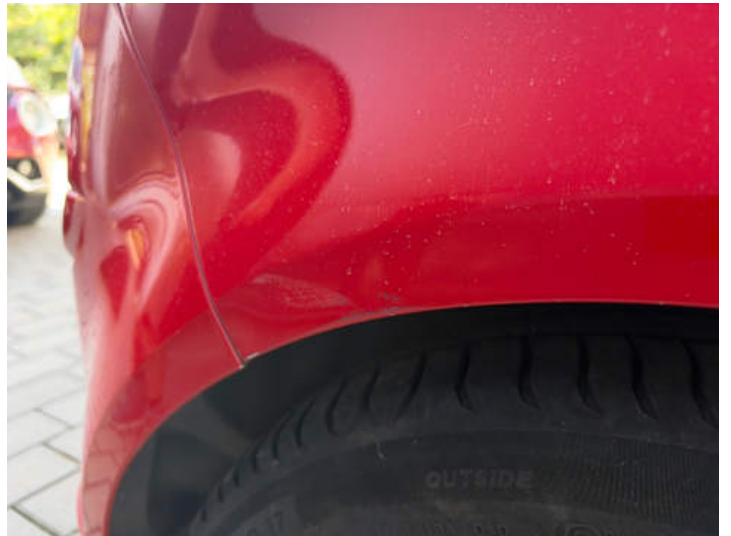
Seitenteil hinten rechts (Kratzer, Delle)

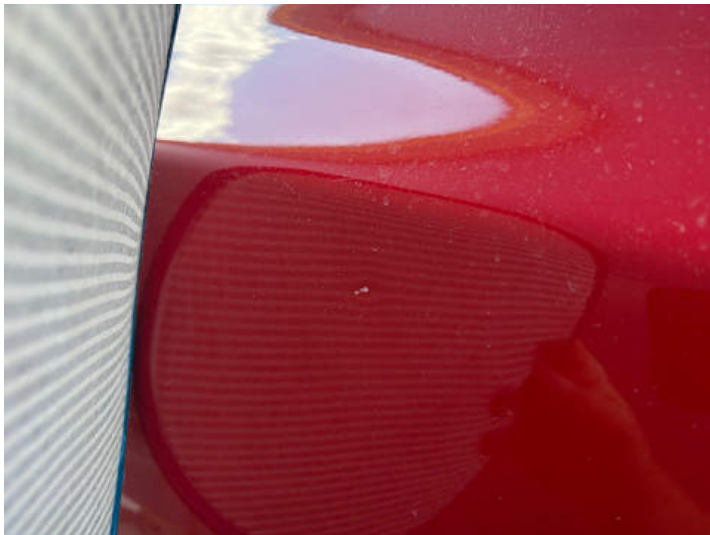
Seitenteil hinten rechts (Kratzer, Delle)

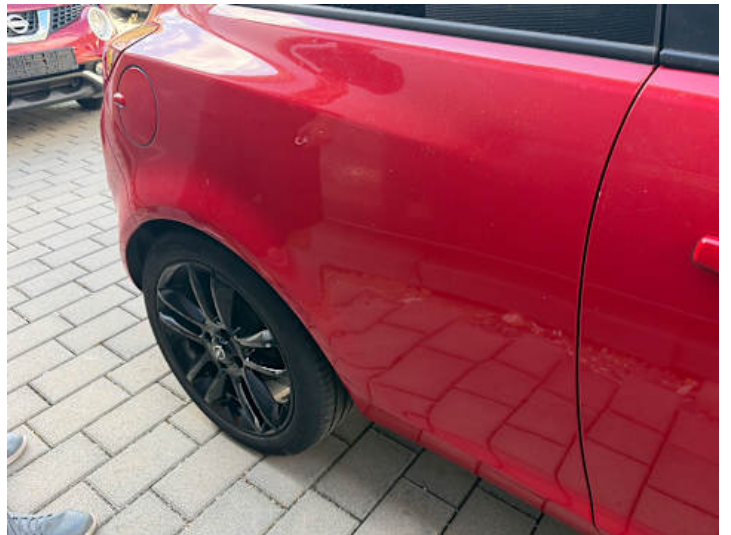
Seitenteil hinten rechts (Kratzer, Delle)

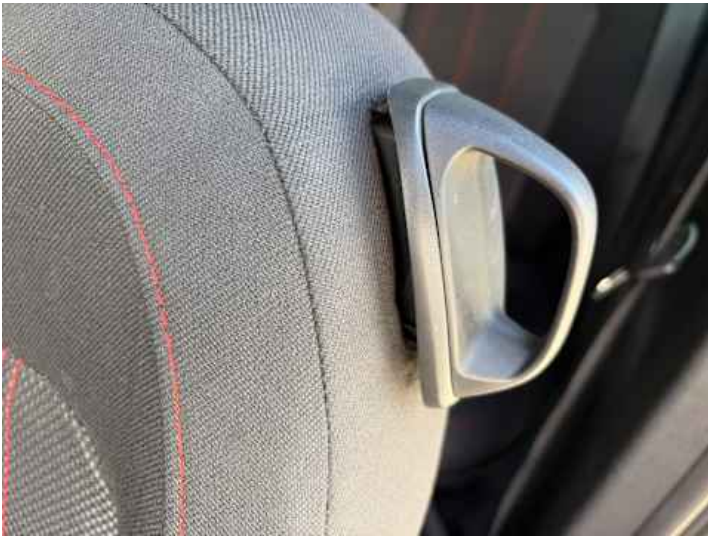
Innenraum (Riss/Bruch)

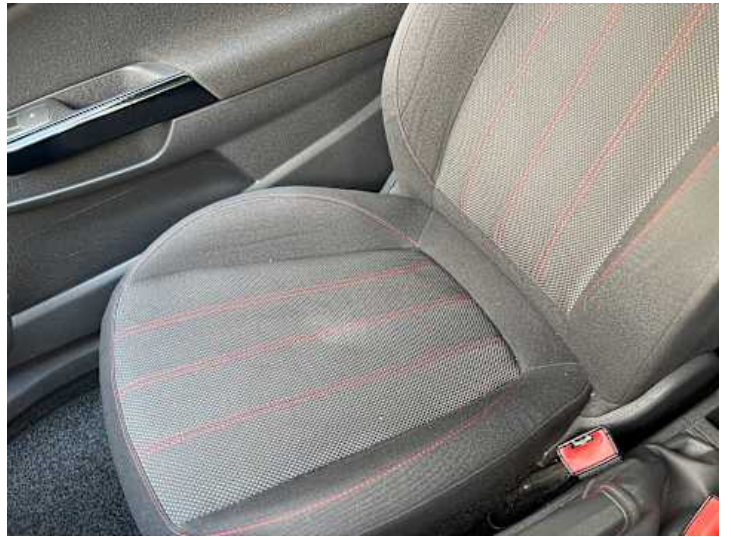
Innenraum (Brandloch)

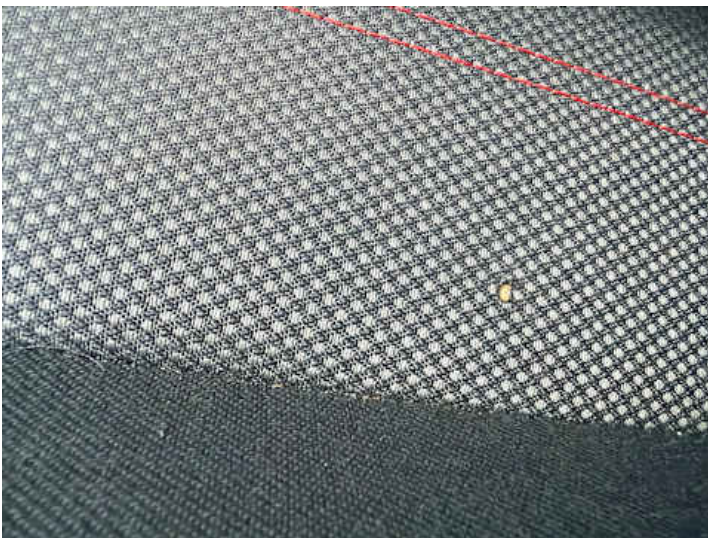
Innenraum (Brandloch)

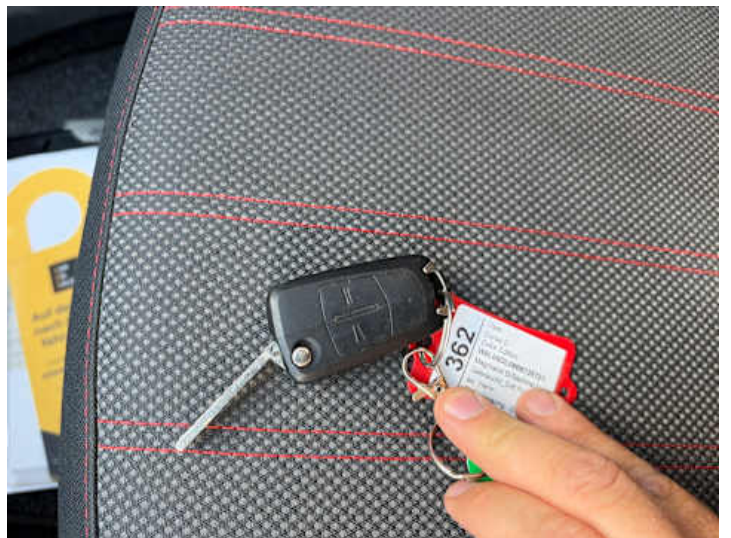
Innenraum (Anderer Schaden): KlappSchlüssel defekt ;

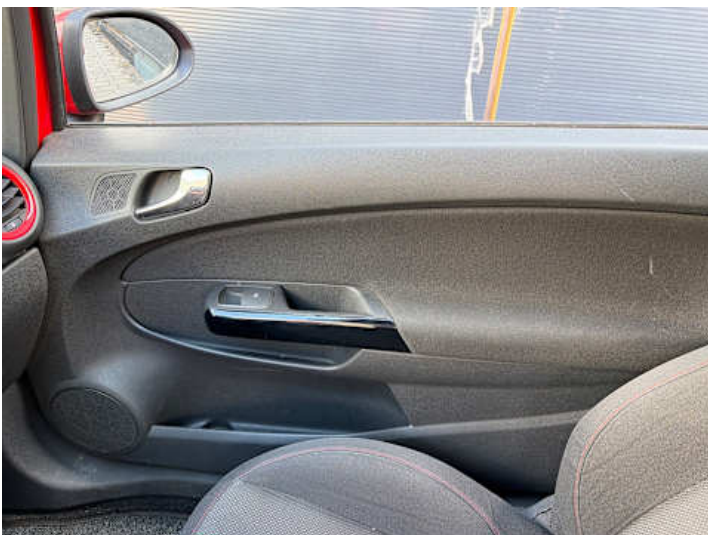
Innenraum (Verschleiß)

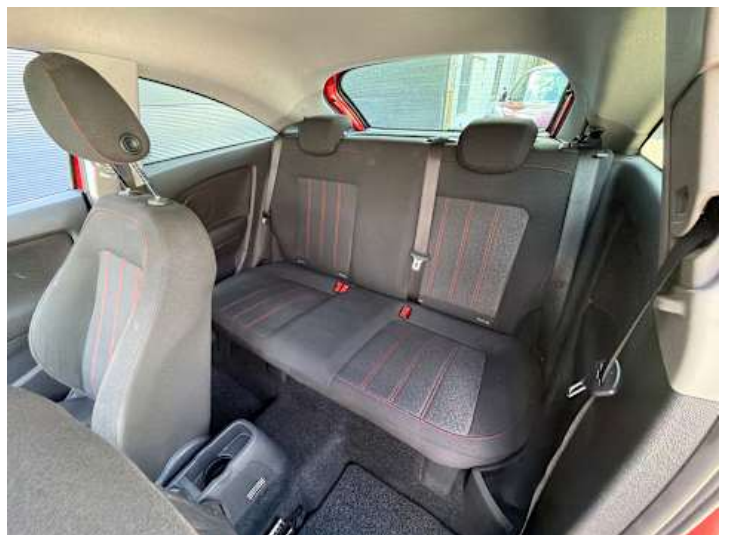
Innenraum (Verschleiß)

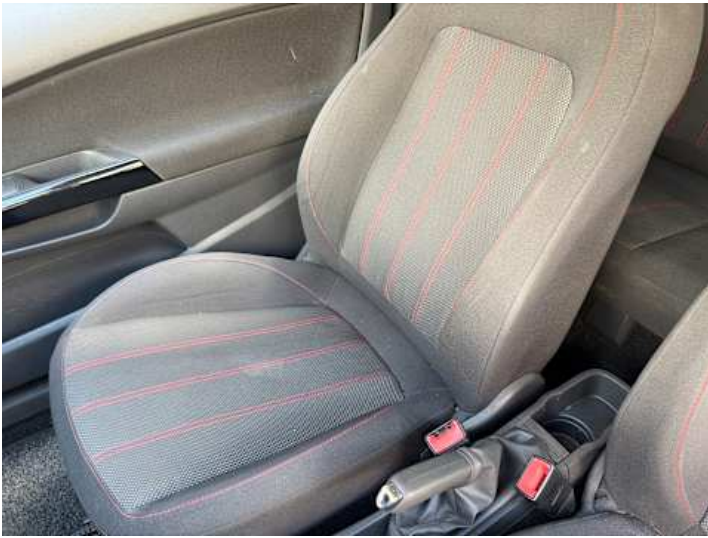
Innenraum (Verschleiß)

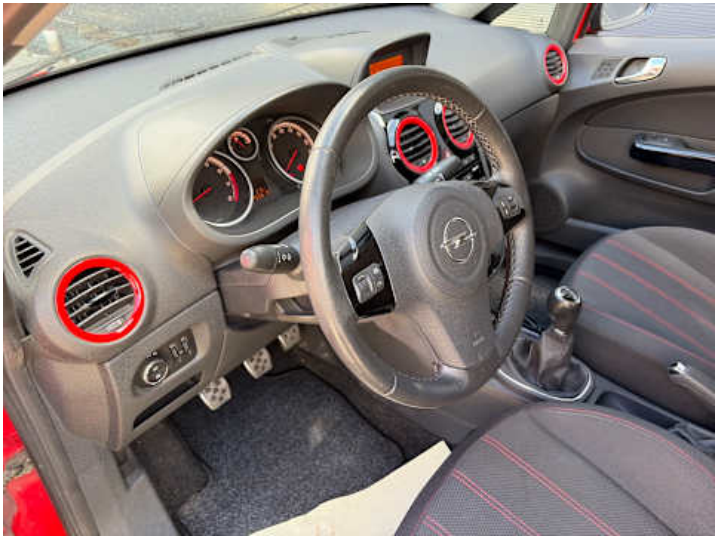
Innenraum (Verschleiß)

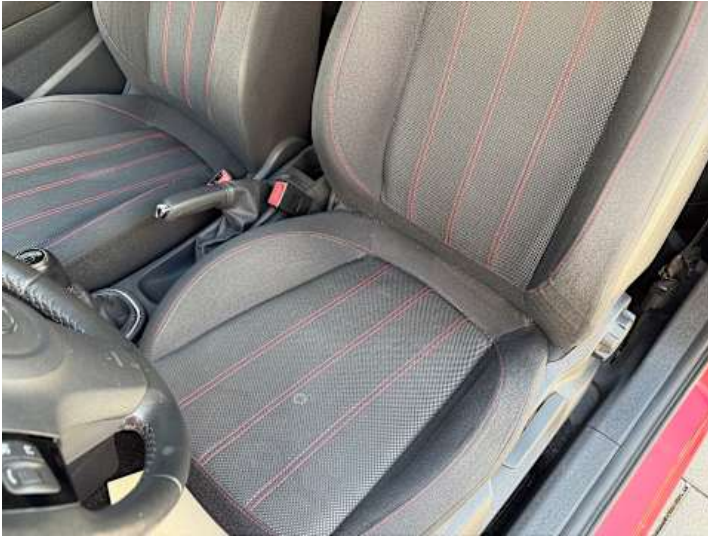
Innenraum (Verschleiß)

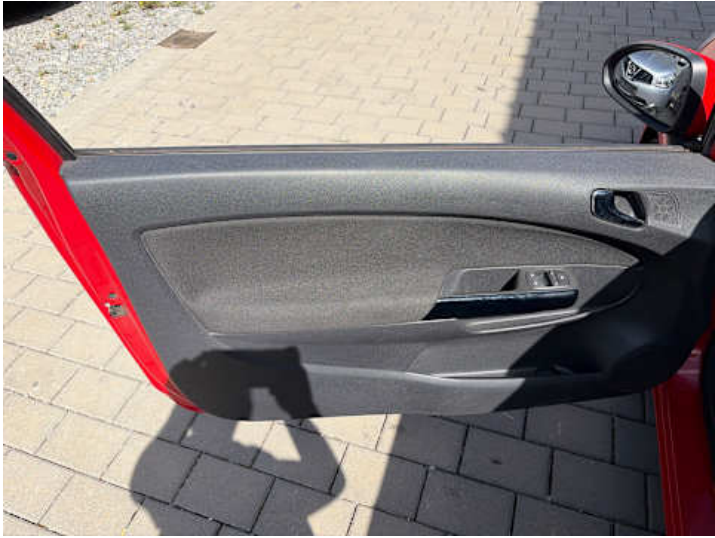
Innenraum (Verschleiß)
