Mercedes-Benz C 180 T Kompressor  
BlueEfficiency

EZ 12/2009 | Kombi | Benzin | Automatikgetriebe | 209.573km  
Besteuerung: Differenzbesteuert (§25a UStG)  
Fahrzeugstandort: 66\*\*\*  
Fahrzeug aufgenommen am: 29.07.2026

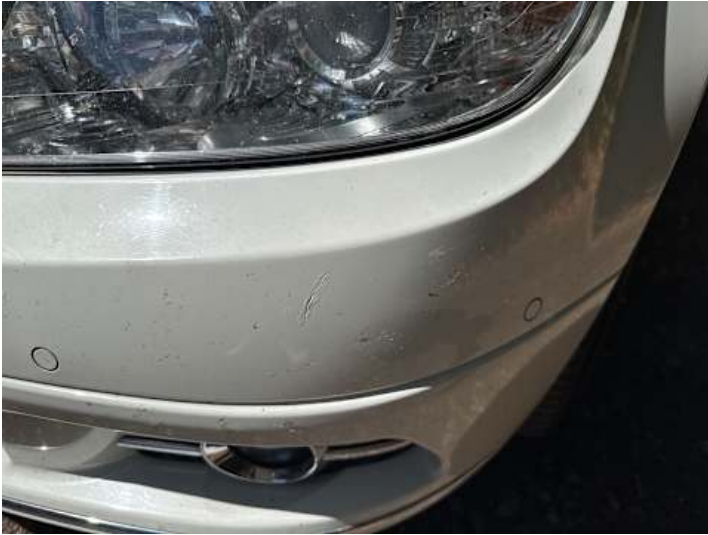
Stoßstange vorne (Lackschaden, Kratzer)

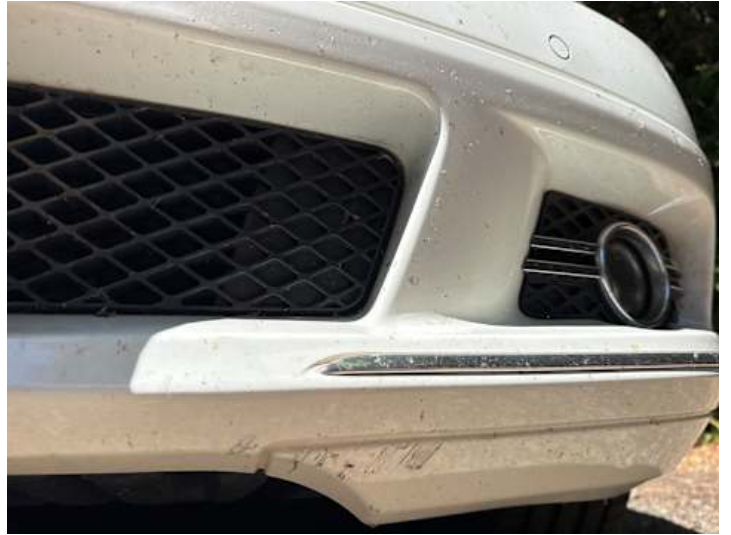
Stoßstange vorne (Lackschaden, Kratzer)

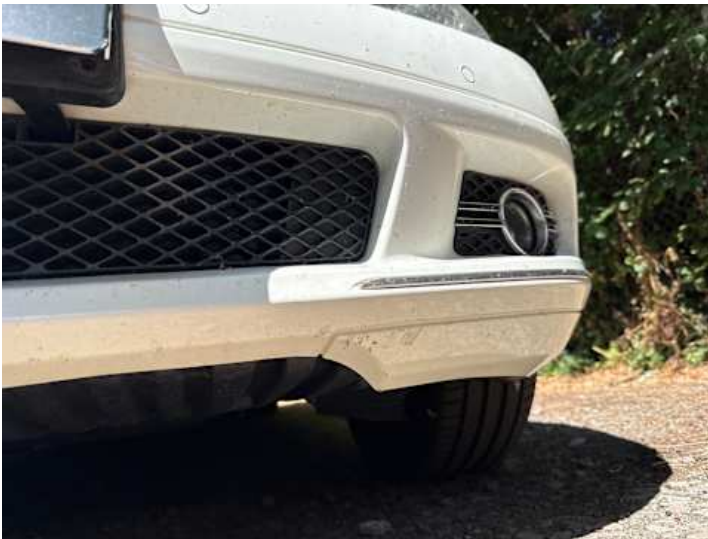
Stoßstange vorne (Lackschaden, Kratzer)

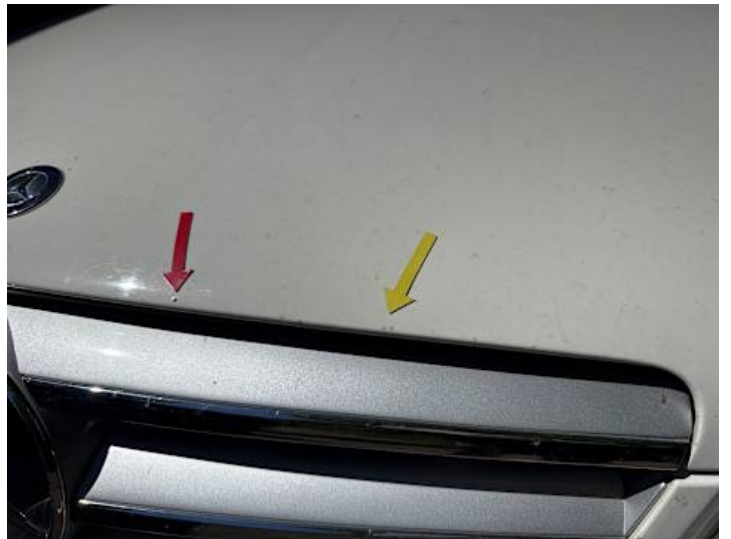
Motorhaube (Steinschlag)

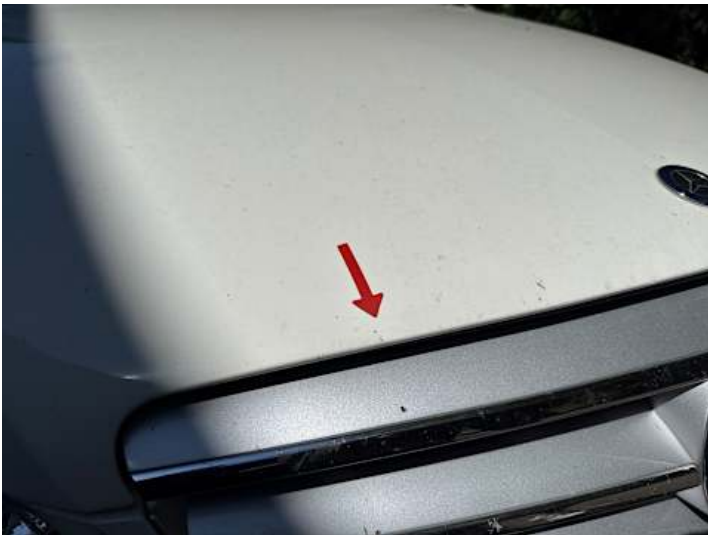
Motorhaube (Steinschlag)

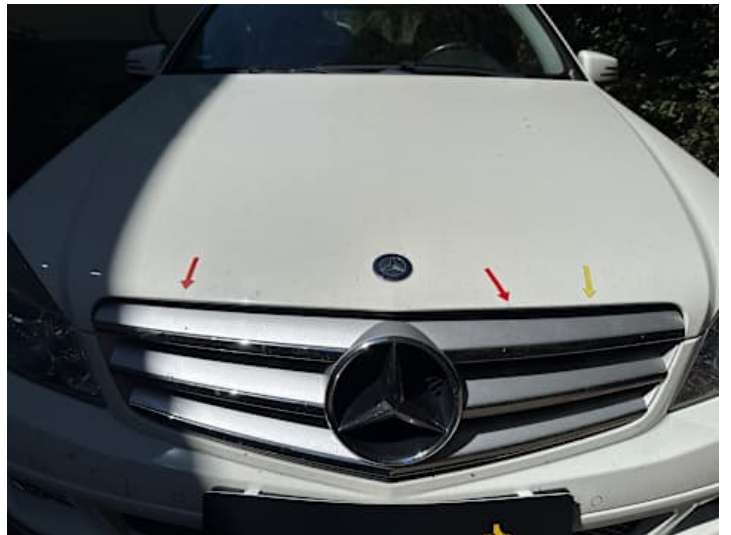
Motorhaube (Steinschlag)

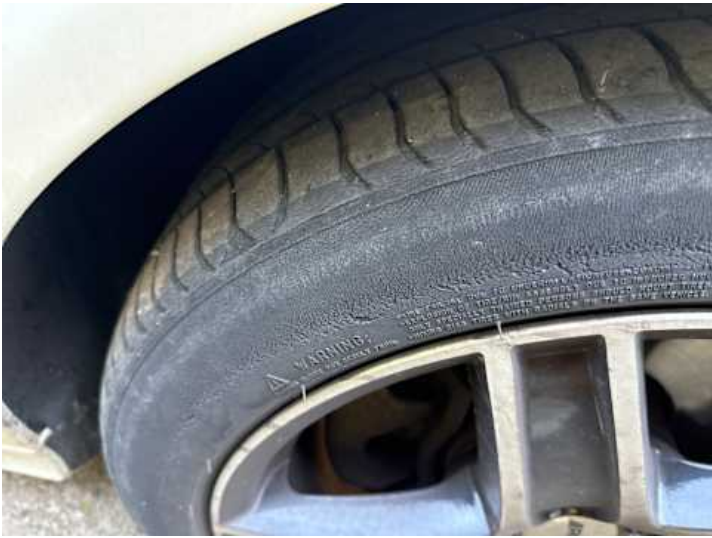
Rad (Kerben, Kratzer, vehicle.damage-label.porous)

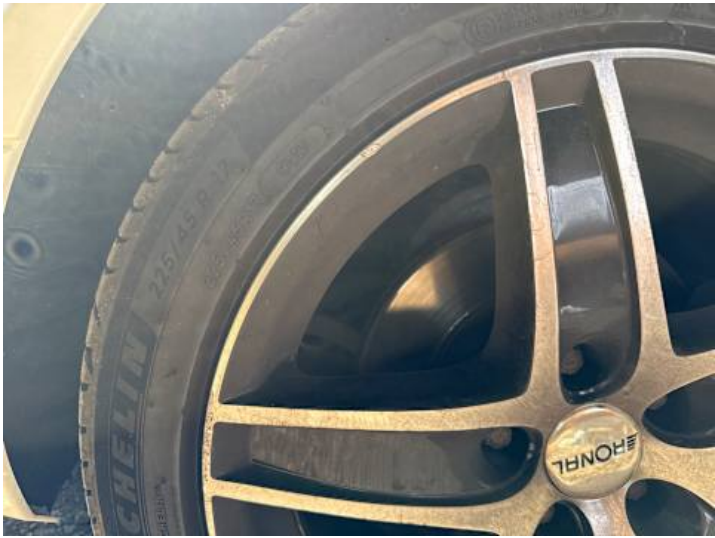
Rad (Kerben, Kratzer, vehicle.damage-label.porous)

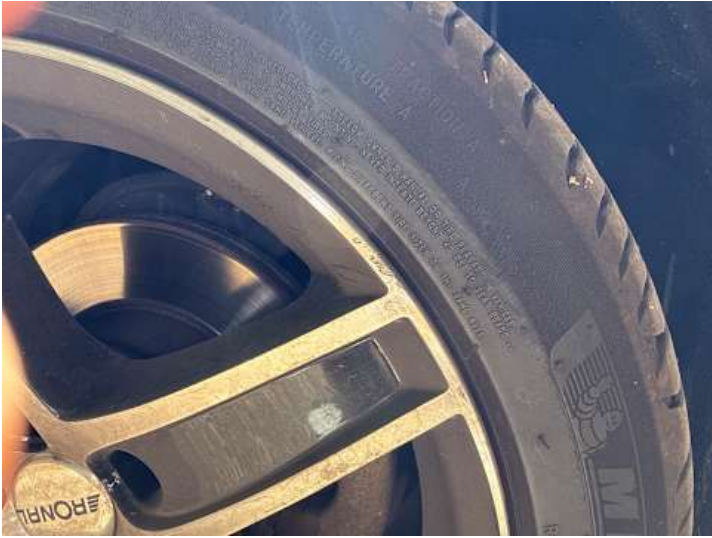
Rad (Kerben, Kratzer, vehicle.damage-label.porous)

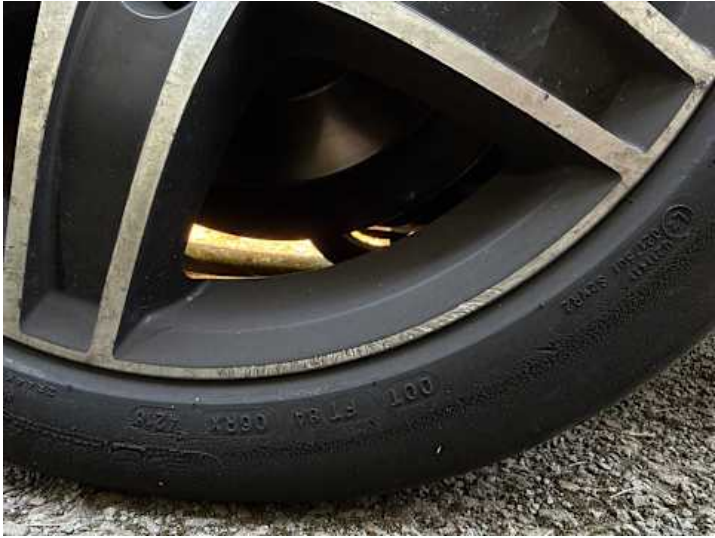
Rad (Kerben, Kratzer, vehicle.damage-label.porous)

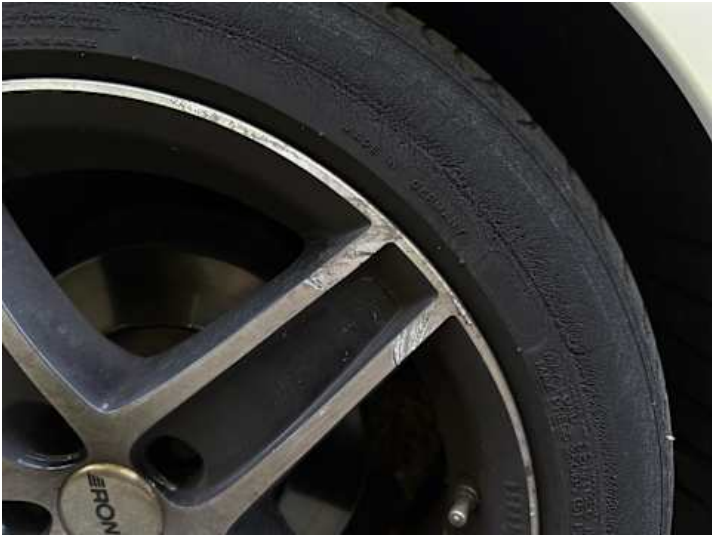
Rad (Kerben, Kratzer, vehicle.damage-label.porous)

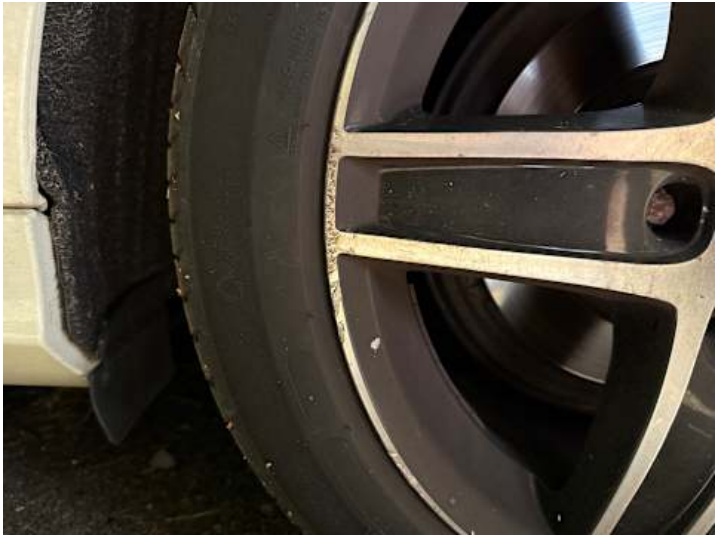
Rad (vehicle.damage-label.porous, Kerben, Kratzer)

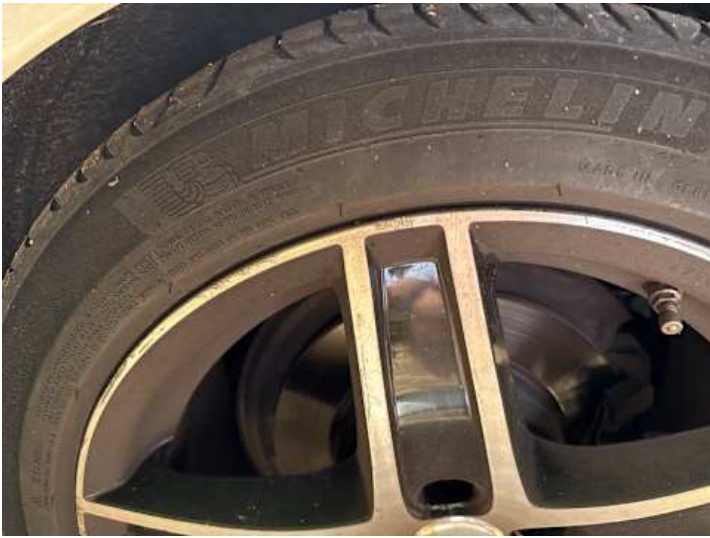
Rad (vehicle.damage-label.porous, Kerben, Kratzer)

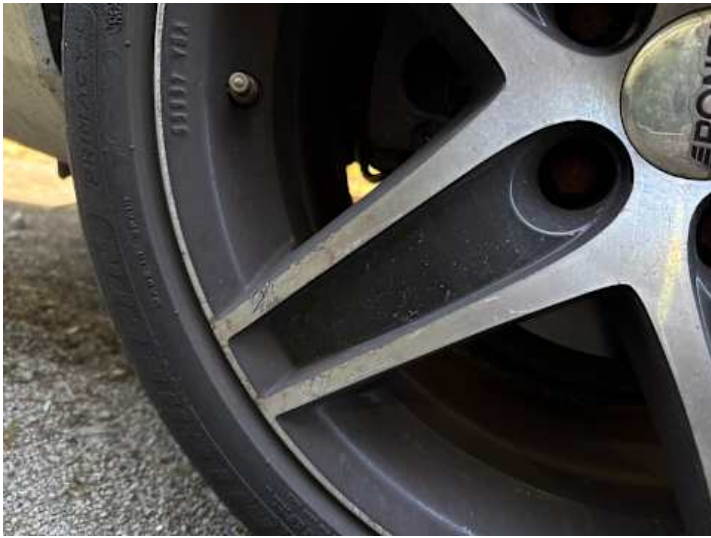
Rad (Kerben, Kratzer, vehicle.damage-label.porous)

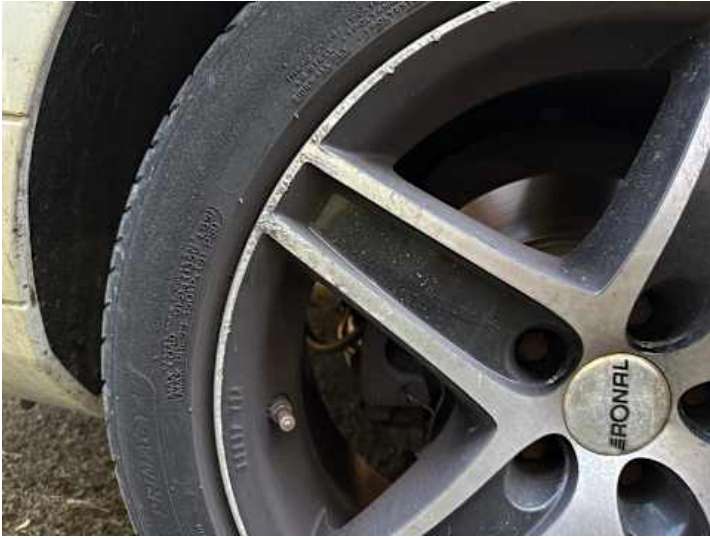
Rad (Kerben, Kratzer, vehicle.damage-label.porous)

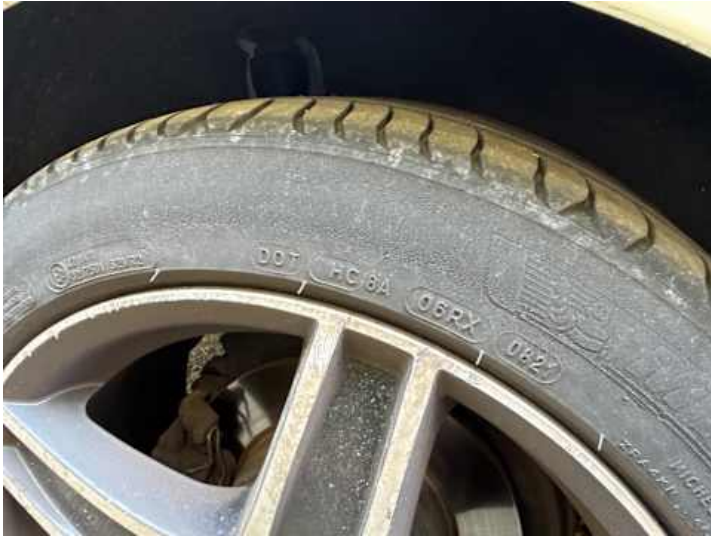
Rad (Kerben, Kratzer, vehicle.damage-label.porous)

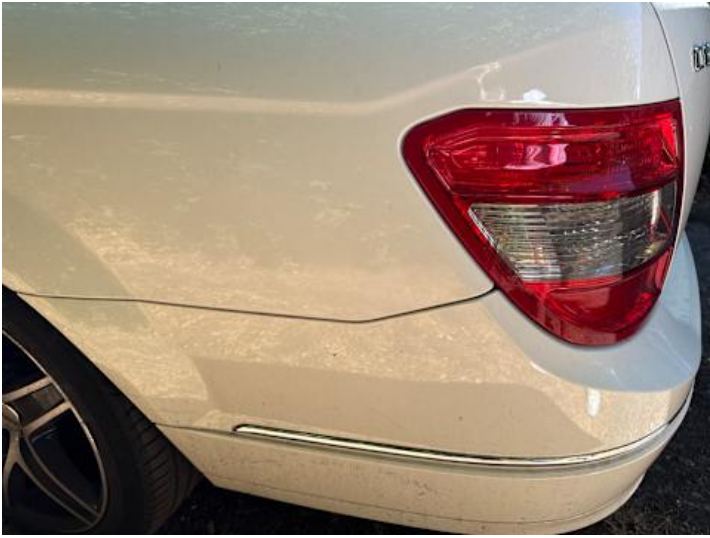
Stoßstange hinten (Spaltmaße ungenau)

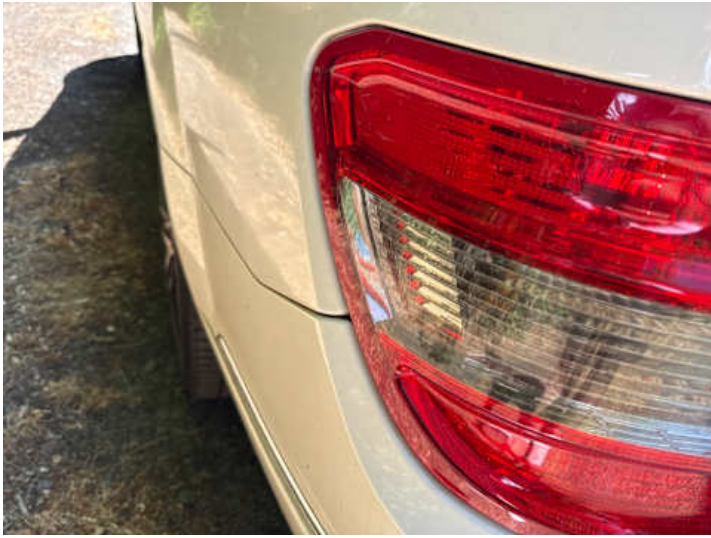
Stoßstange hinten (Spaltmaße ungenau)

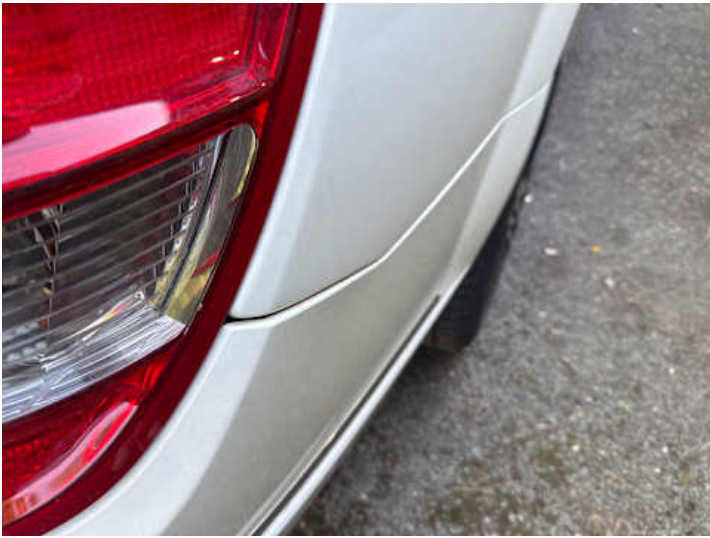
Stoßstange hinten (Spaltmaße ungenau)

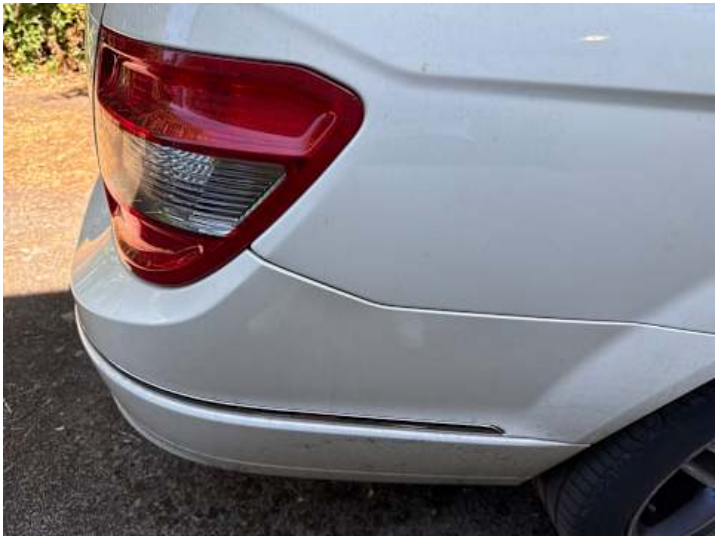
Stoßstange hinten (Spaltmaße ungenau)

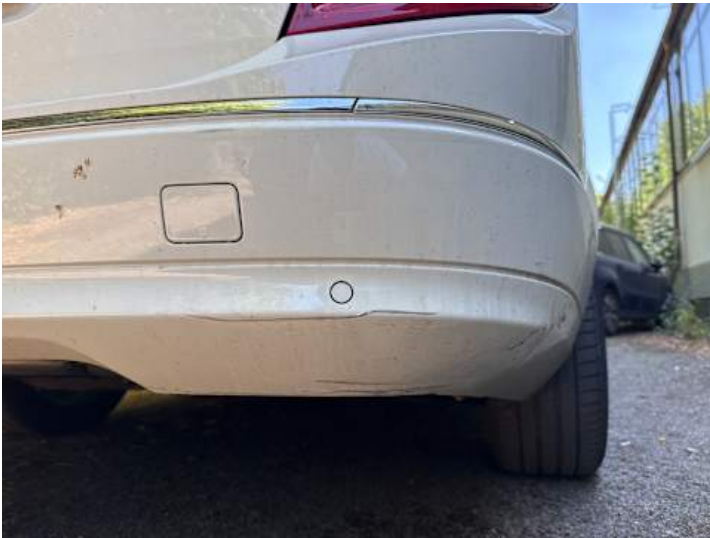
Stoßstange hinten (Kratzer, Lackschaden)

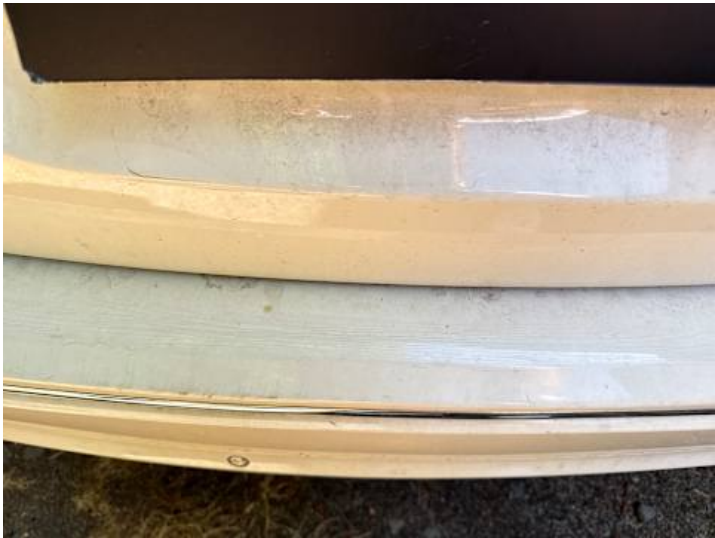
Stoßstange hinten (Lackschaden, Verformung)

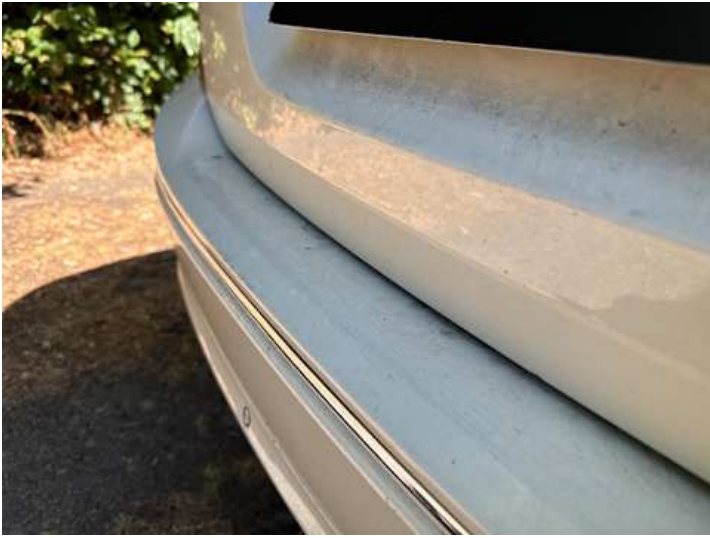
Stoßstange hinten (Lackschaden, Verformung)

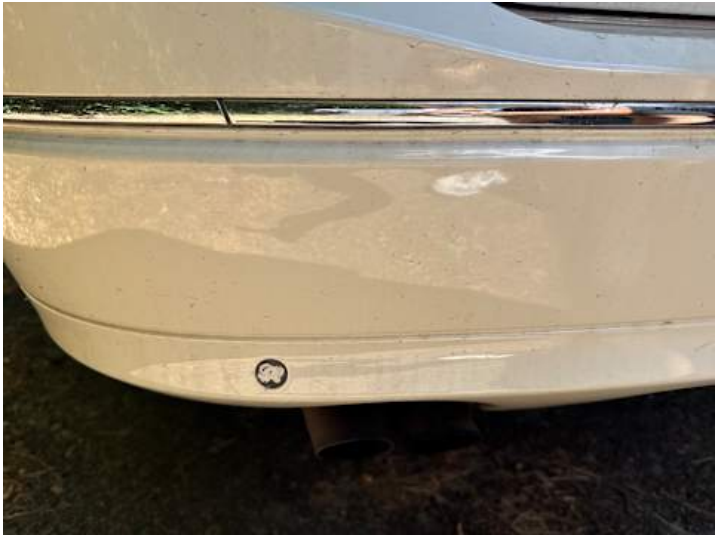
Stoßstange hinten (Lackschaden, Verformung)

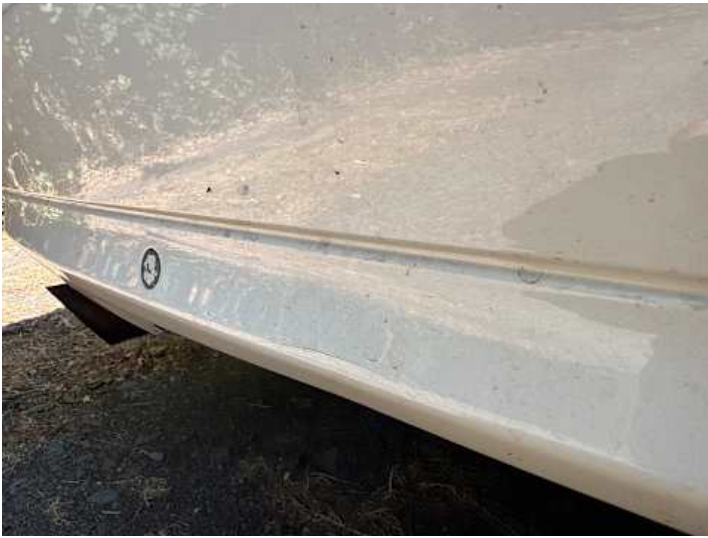
Stoßstange hinten (Lackschaden, Verformung)

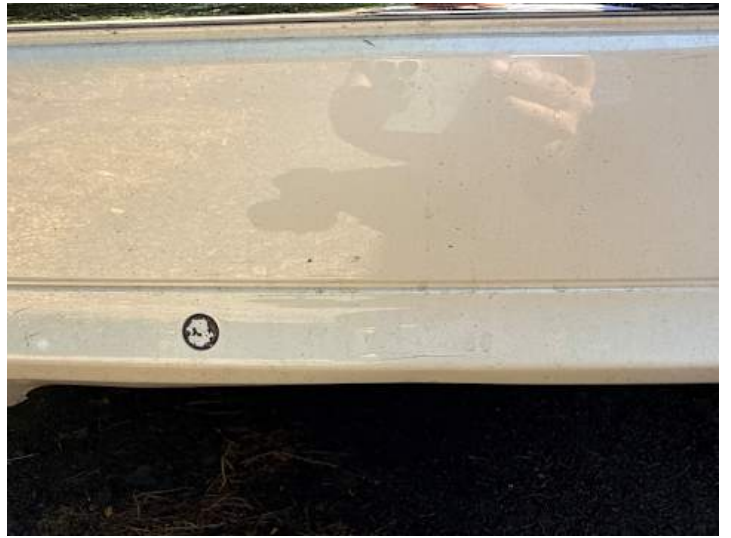
Stoßstange hinten (Lackschaden, Verformung)

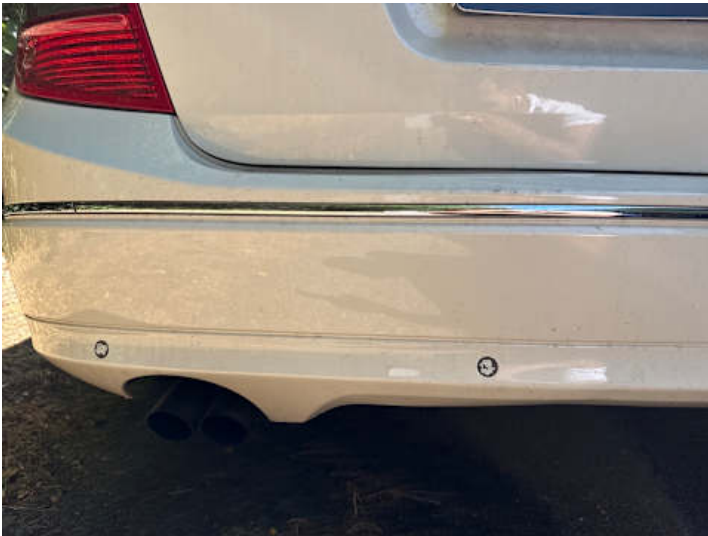
Stoßstange hinten (Lackschaden, Verformung)

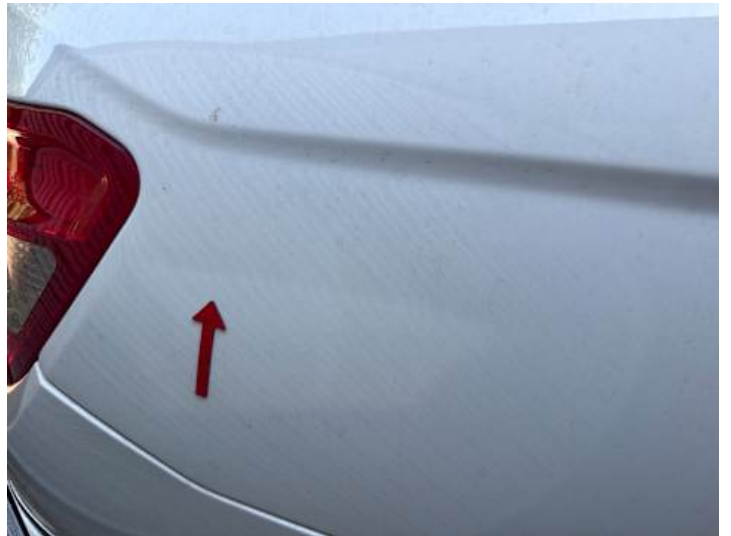
Seitenteil hinten rechts (Verformung)

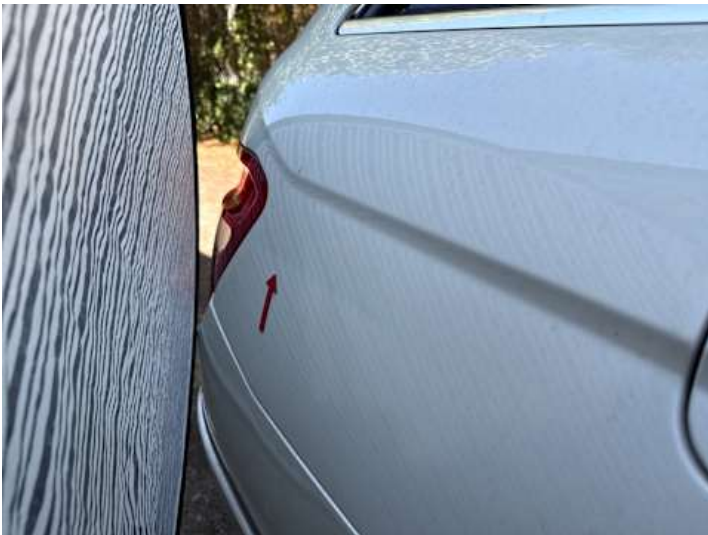
Seitenteil hinten rechts (Verformung)

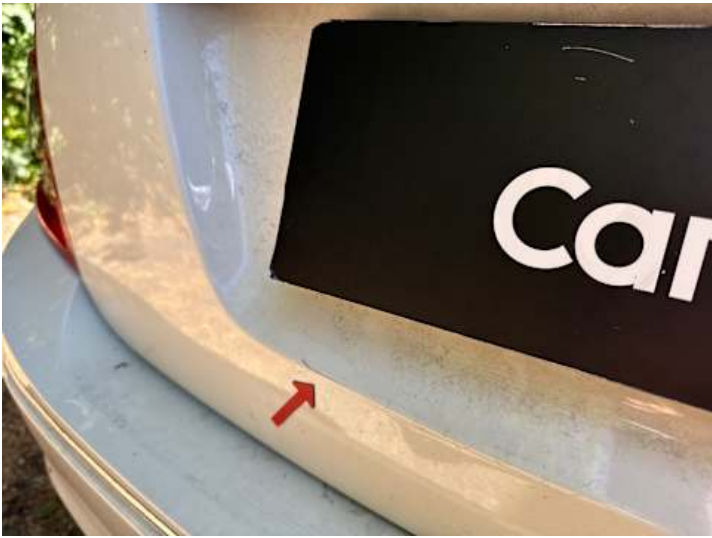
Heckklappe (Kratzer)

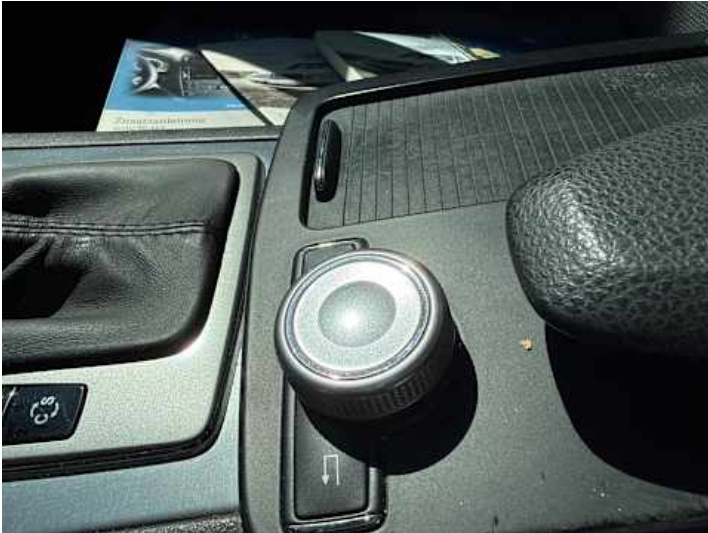
Drehknopf Mittelkonsole ohne Funktion.

Innenraum (Anderer Schaden): Bedienelement Drehregler Defekt
