## Nissan Cube Basis

EZ 11/2010 | Van | Benzin | Schaltgetriebe | 133.398km  
Besteuerung: Differenzbesteuert (§24 UStG)  
Fahrzeugstandort: 48\*\*\*  
Fahrzeug aufgenommen am: 23.07.2026

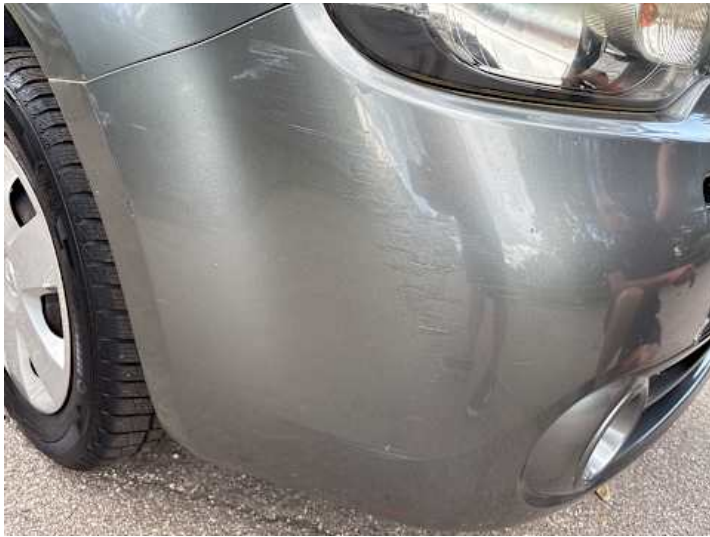
Stoßstange vorne (Kratzer, Lackschaden)

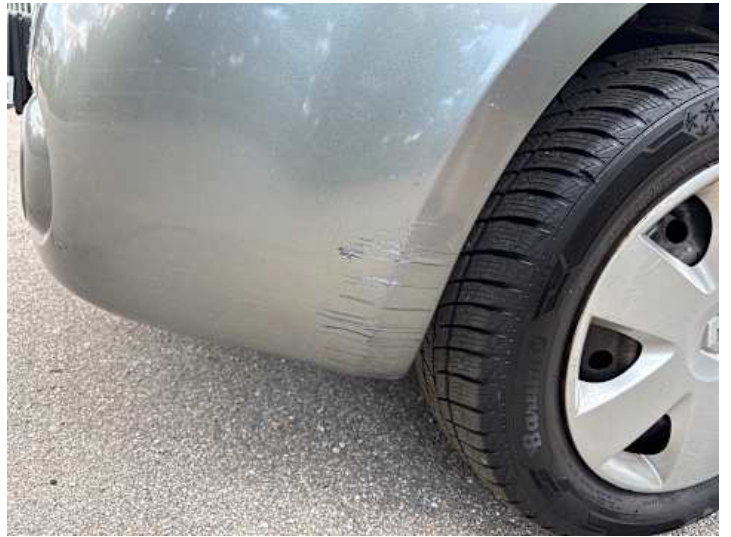
Stoßstange vorne (Kratzer, Lackschaden)

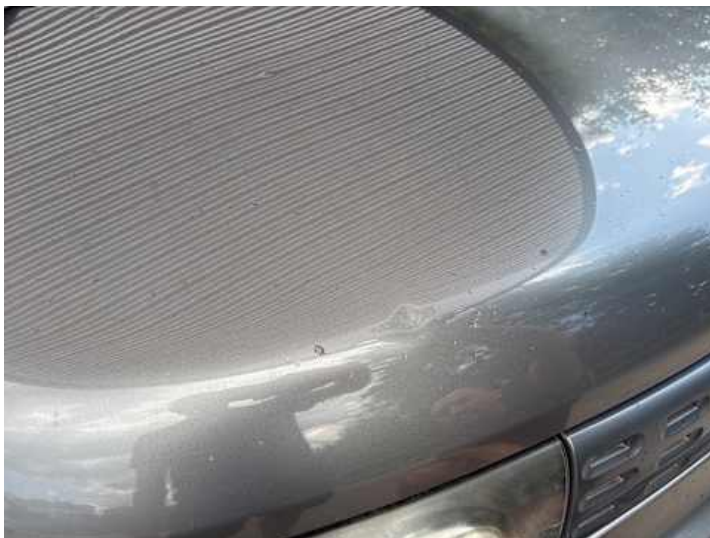
Motorhaube (Delle)

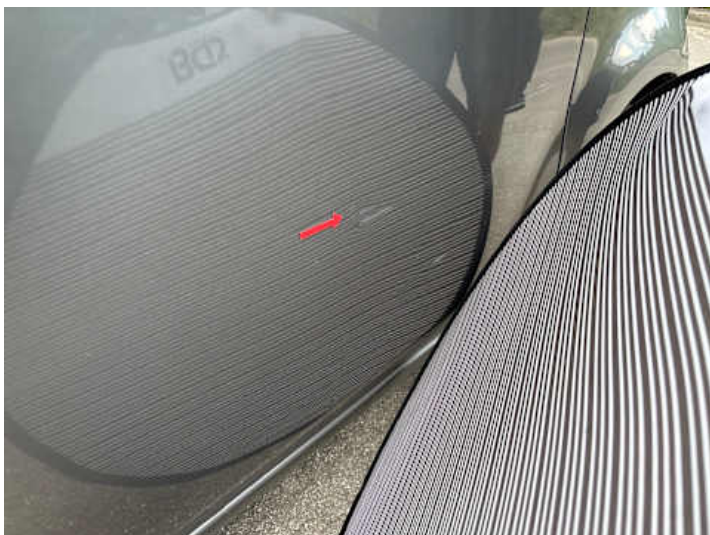
Beifahrtür (Kratzer, Delle, Rost)

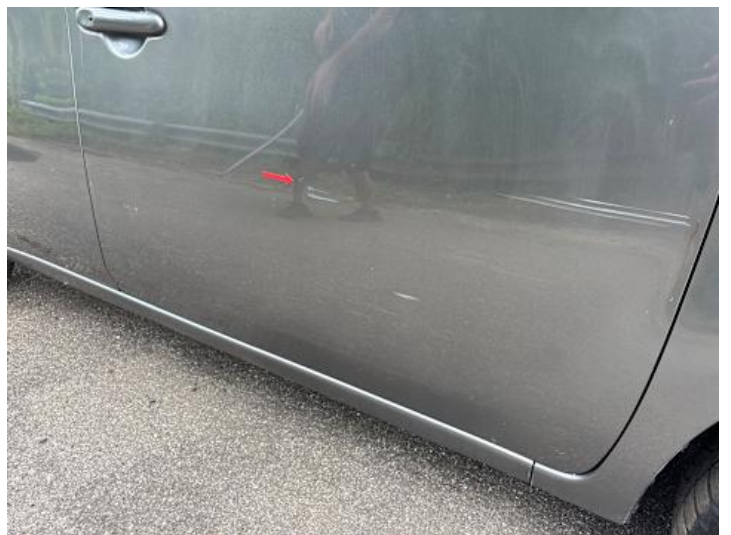
Beifahrtür (Kratzer, Delle, Rost)

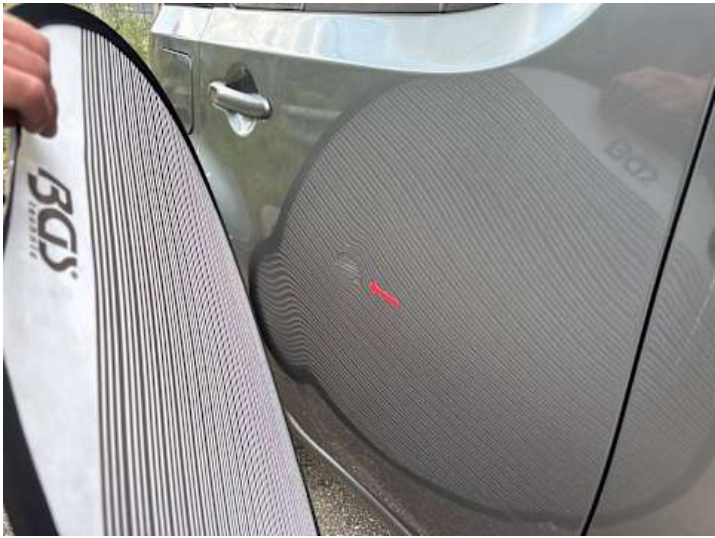
Türe hinten rechts (Delle, Kratzer, Rost)

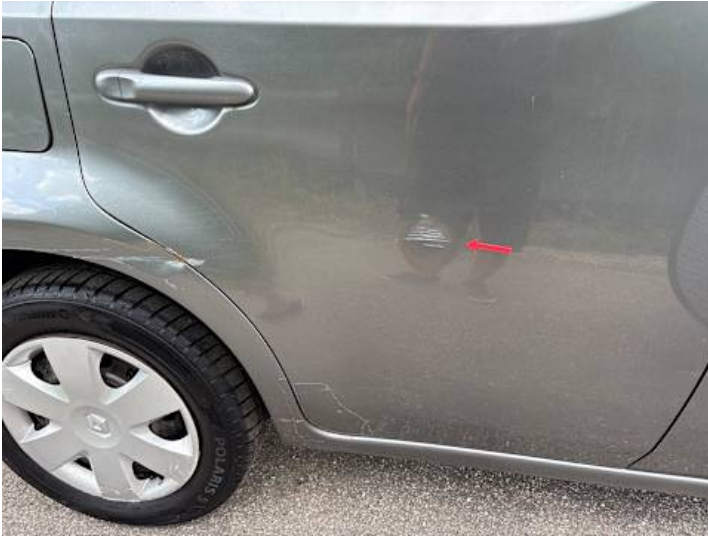
Türe hinten rechts (Delle, Kratzer, Rost)

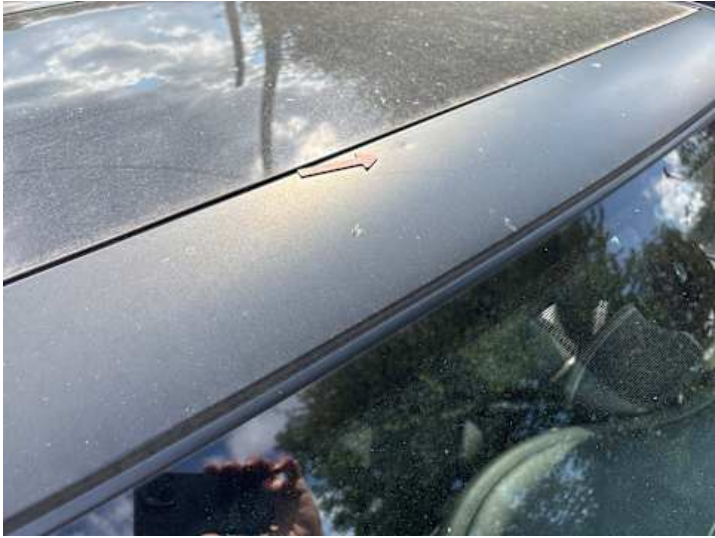
Dach (Delle, Kratzer)

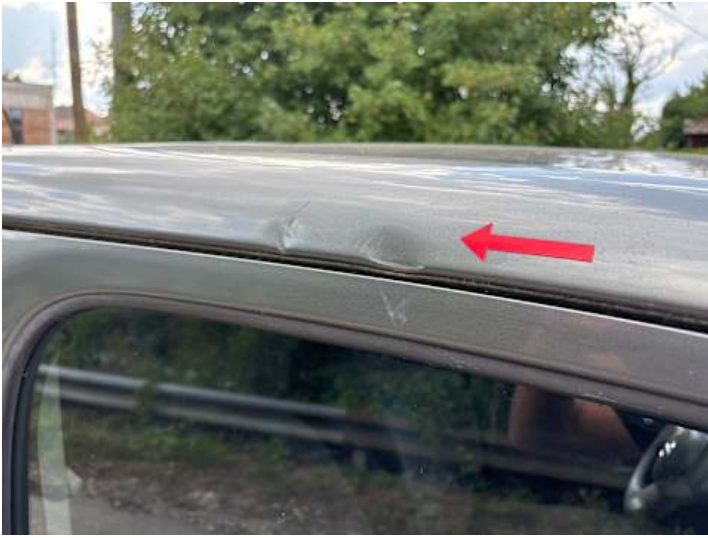
Dach (Delle, Kratzer)

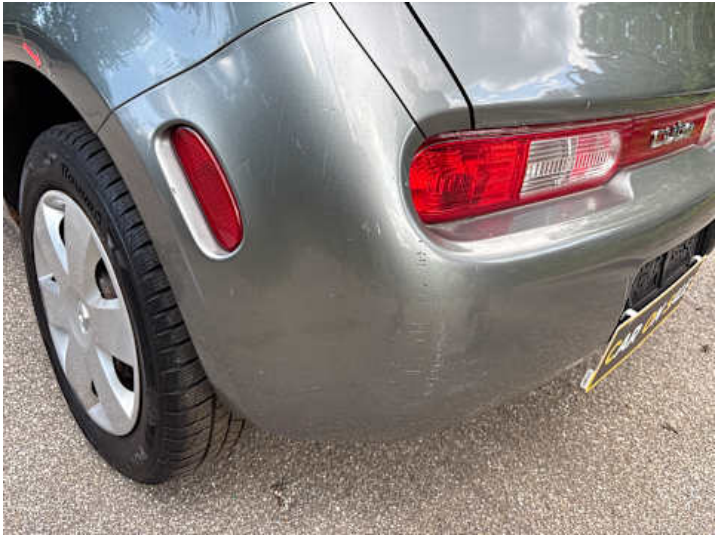
Stoßstange hinten (Kratzer, Lackschaden, Riss/Bruch)

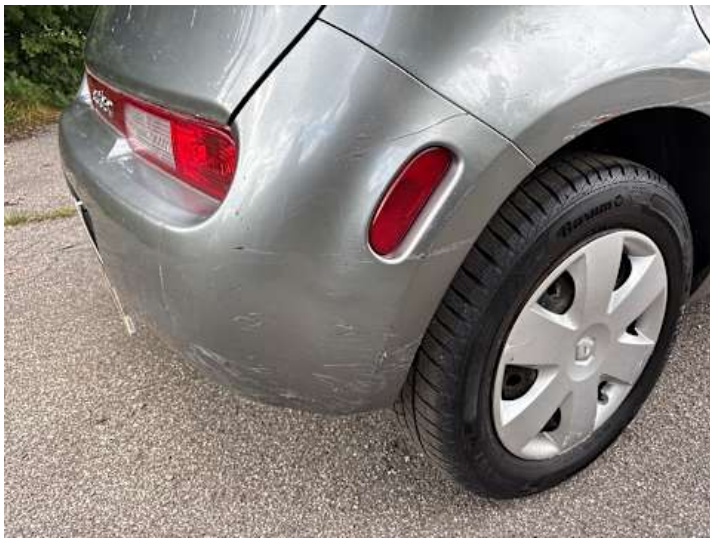
Stoßstange hinten (Kratzer, Lackschaden, Riss/Bruch)

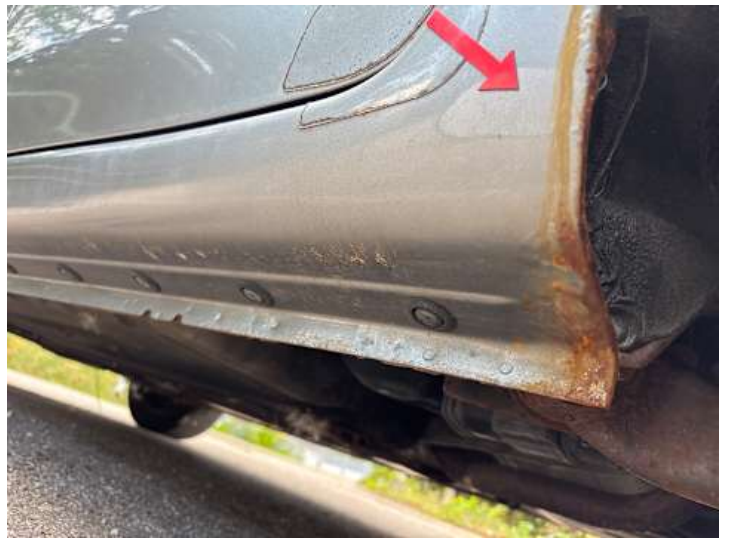
Schweller links (Rost)

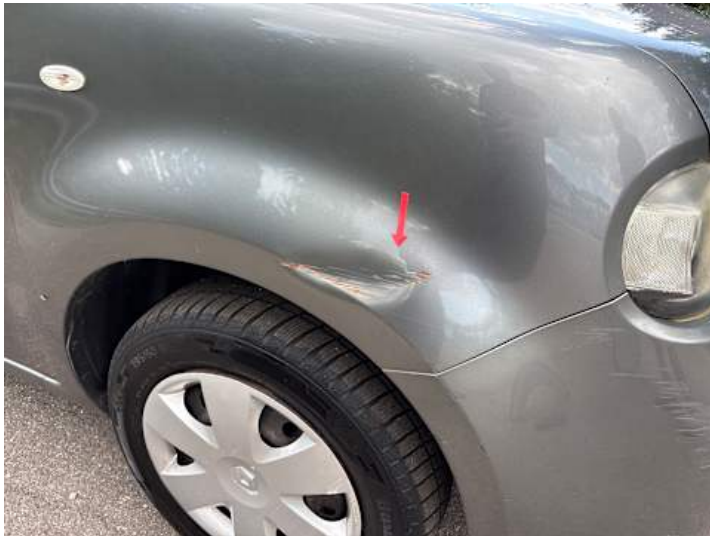
Kotflügel vorne rechts (Verformung, Kratzer, Rost, Lackschaden)

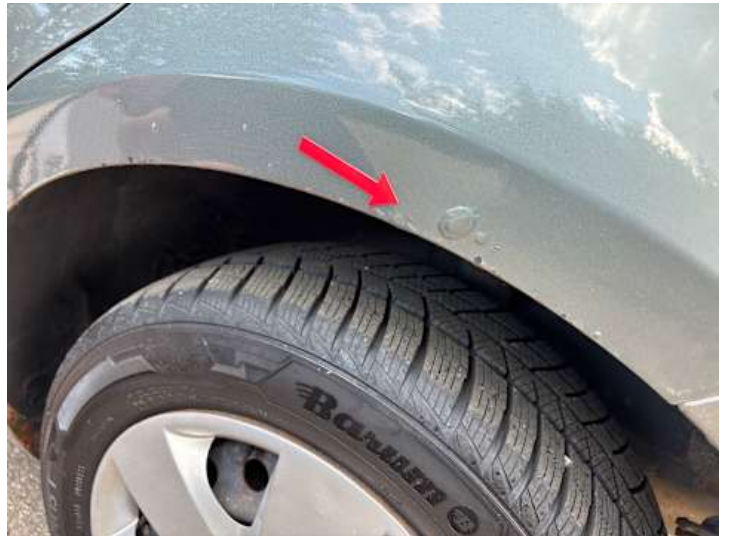
| Fahrzeugteil | Lackschichtdicke (in µm) | Fahrzeugteil | Lackschichtdicke (in µm) |
|---|---|---|---|
| Seitenteil hinten links | 1350 | Seitenteil hinten rechts | 90 |

Seitenteil hinten links (Rost)

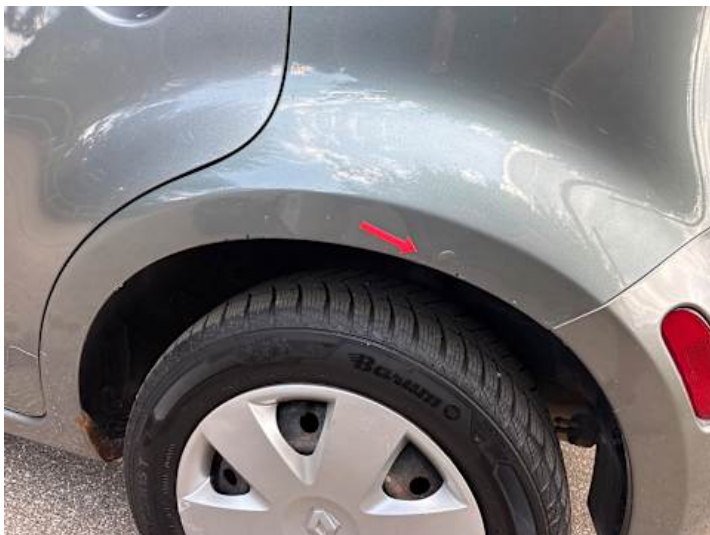
Seitenteil hinten links (Rost)

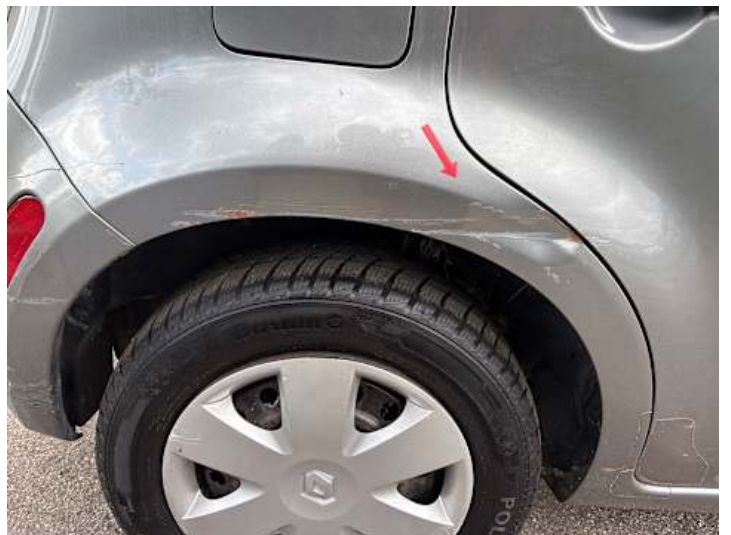
Seitenteil hinten rechts (Verformung, Kratzer, Lackschaden, Rost)

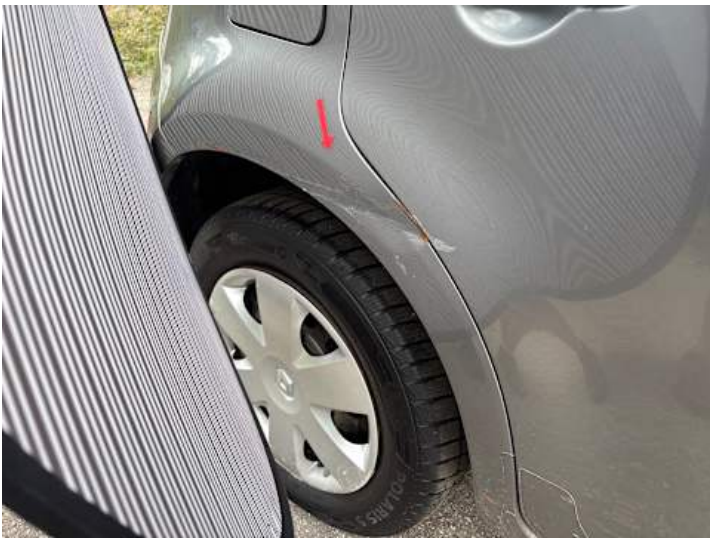
Seitenteil hinten rechts (Verformung, Kratzer, Lackschaden, Rost)

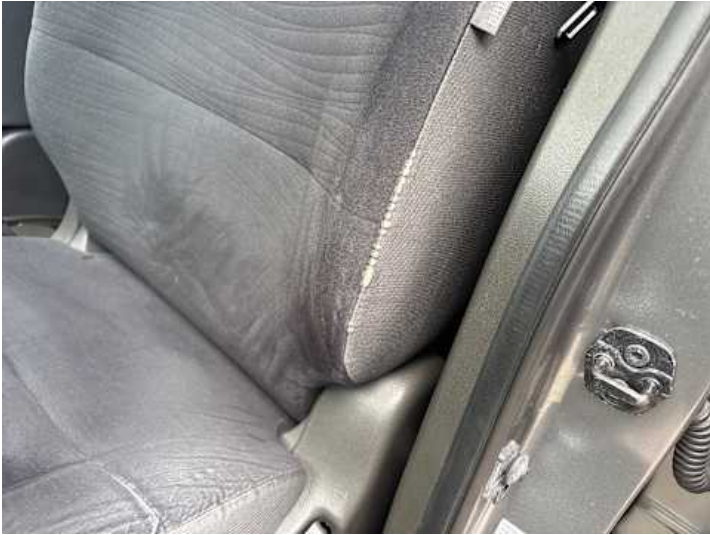
Innenraum (Riss/Bruch)

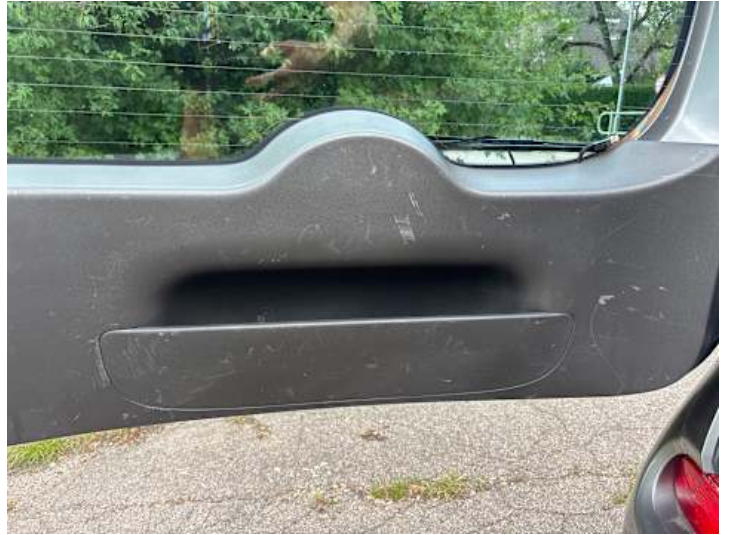
Innenraum (Kratzer)
