## Mercedes-Benz E 220 CDI BlueEfficiency

EZ 05/2015 | Coupé | Diesel | Automatikgetriebe | 152.223km  
Besteuerung: Differenzbesteuert (§25a UStG)  
Fahrzeugstandort: 47\*\*\*  
Fahrzeug aufgenommen am: 06.08.2026

# Hinweise zum Zustandsbericht

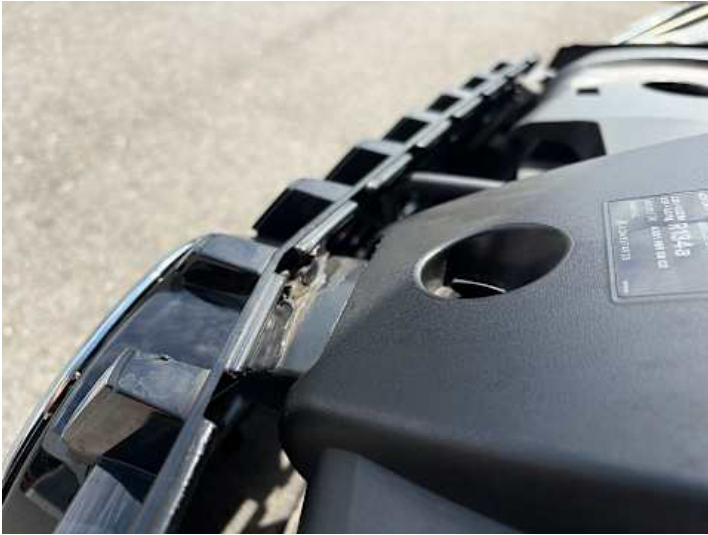
Stoßstange vorne (Riss/Bruch, Unsachgemäß instand gesetzt)

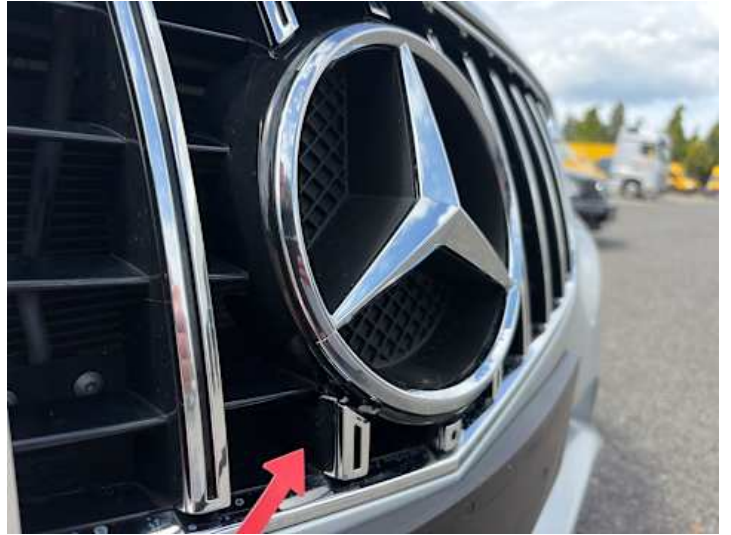
Stoßstange vorne (Riss/Bruch)

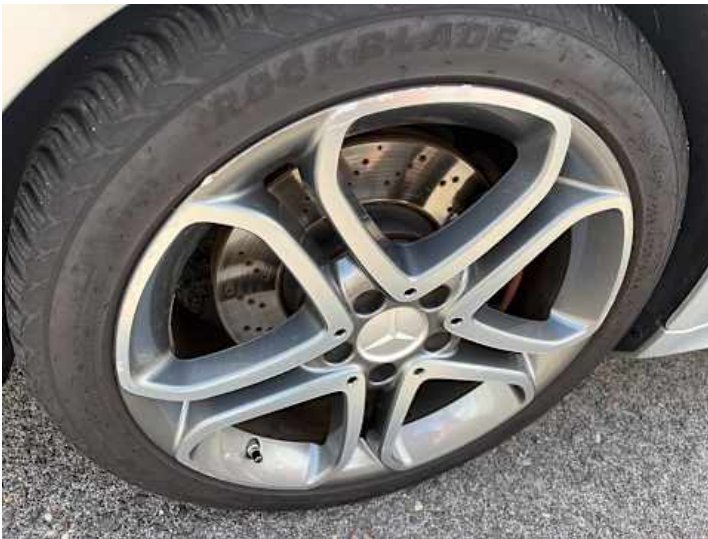
Rad (Kerben, Kratzer)

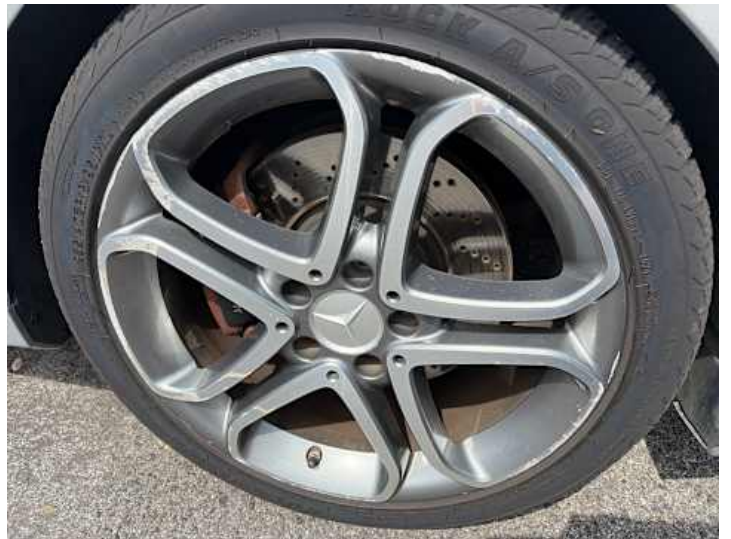
Rad (Kerben, Kratzer)

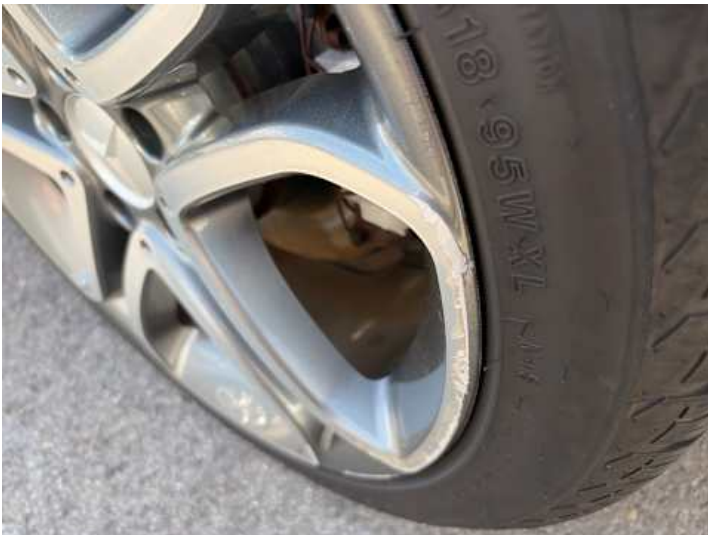
Rad (Kerben, Kratzer, Riss/Bruch)

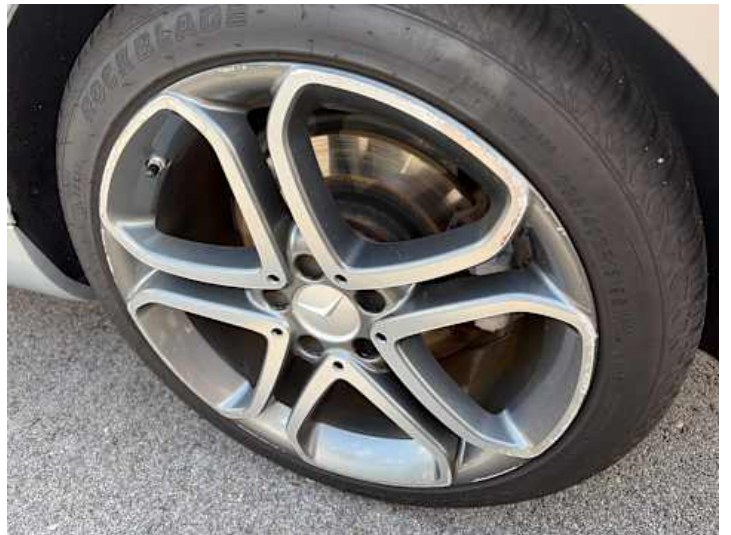
Rad (Kerben, Kratzer, Riss/Bruch)

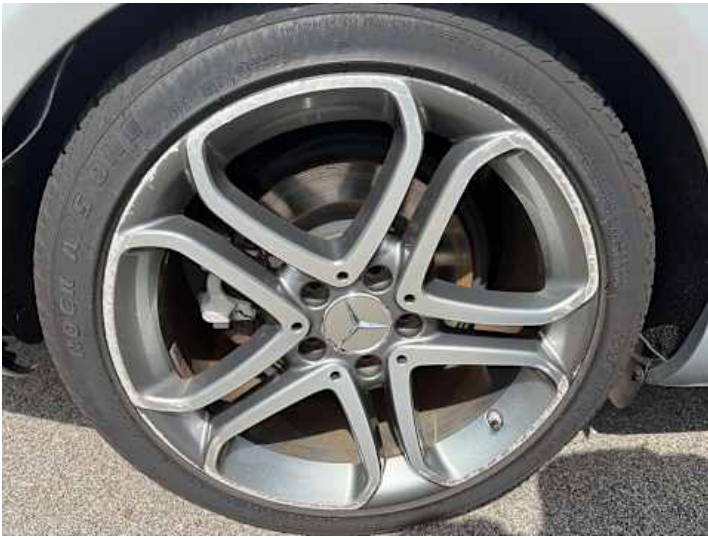
Rad (Kerben, Kratzer)

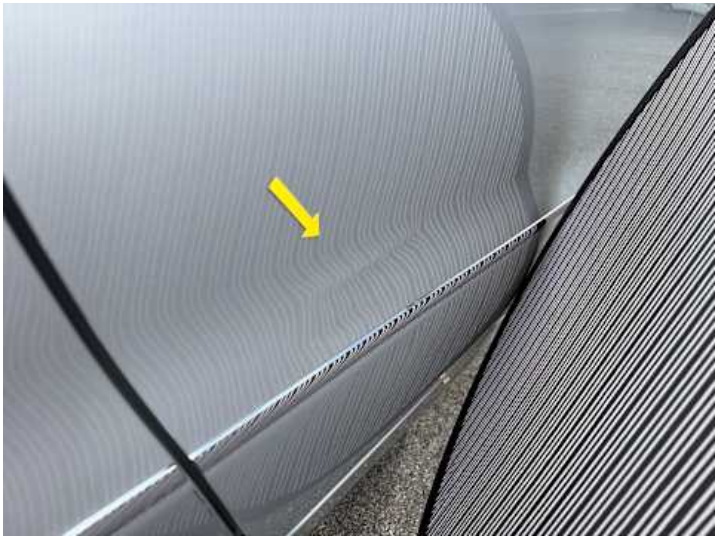
| Fahrzeugteil | Lackschichtdicke (in µm) | Fahrzeugteil | Lackschichtdicke (in µm) |
|---|---|---|---|
| Fahrertür | 1600 | Beifahrertür | 120 |

Beifahrertür (Verformung)

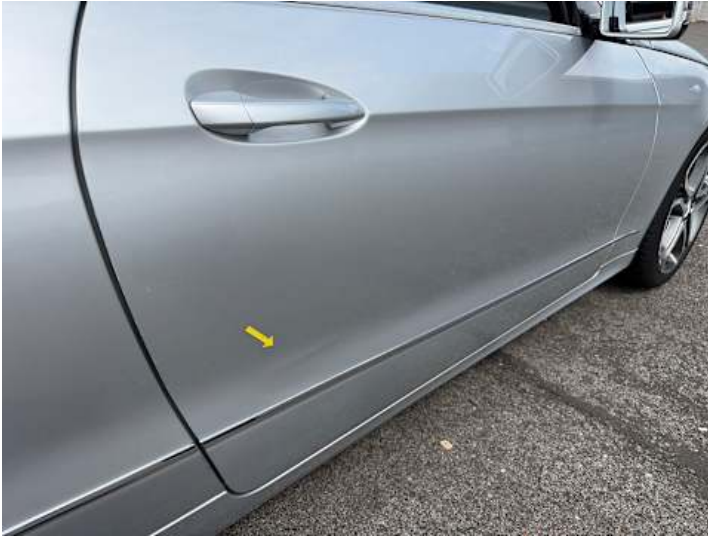
Beifahrertür (Verformung)

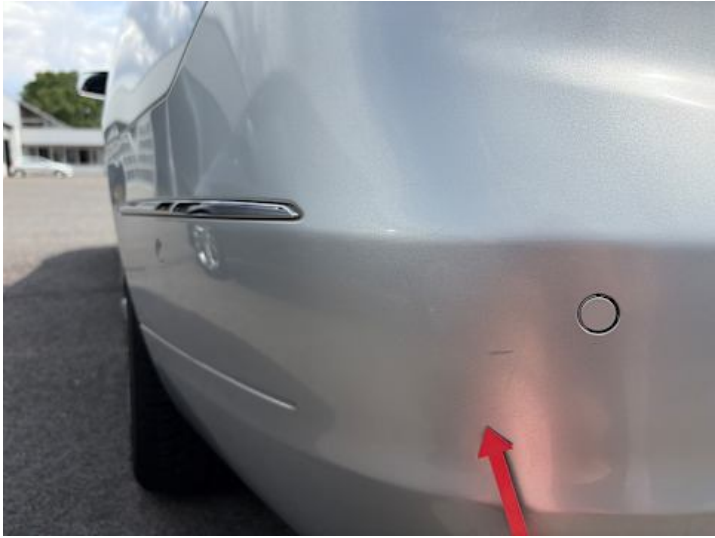
Stoßstange hinten (Kratzer)

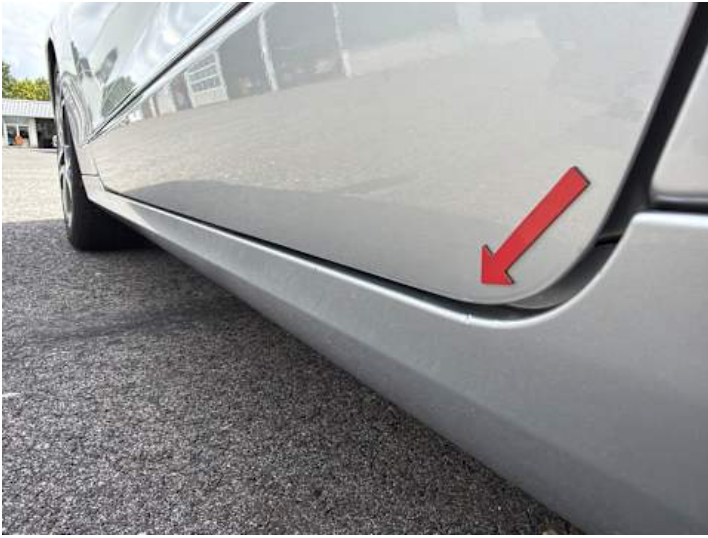
Schweller links (Kratzer)

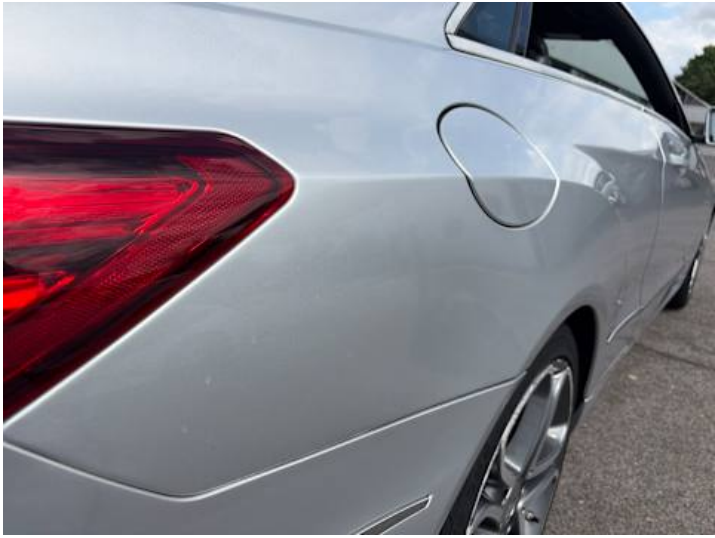
| Fahrzeugteil | Lackschichtdicke (in µm) | Fahrzeugteil | Lackschichtdicke (in µm) |
|---|---|---|---|
| Seitenteil hinten links | 115 | Seitenteil hinten rechts | 200 |

Seitenteil hinten rechts (Unsachgemäß instand gesetzt)

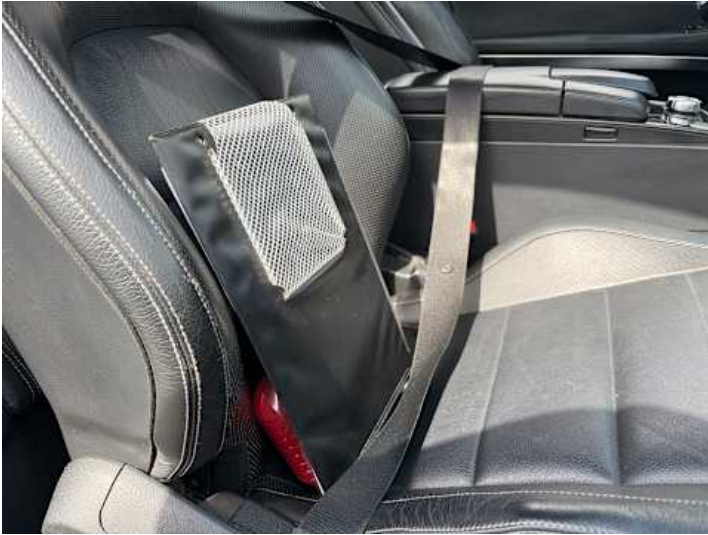
Innenraum (Verschleiß)

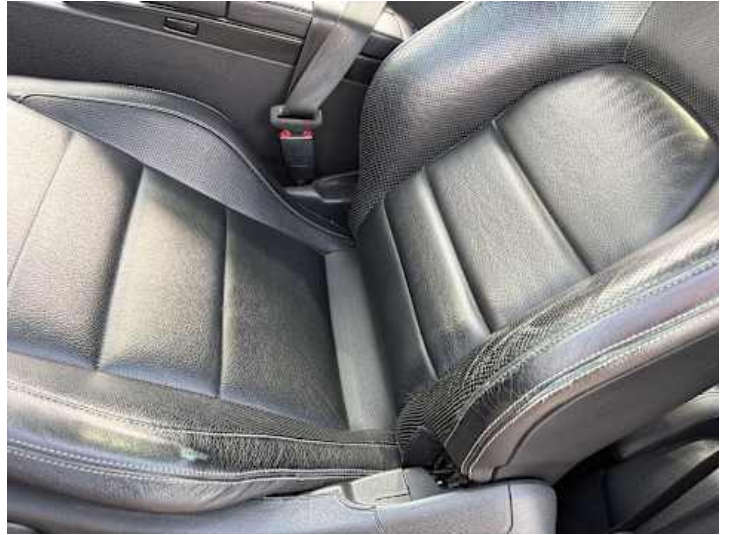
Innenraum (Verschleiß)

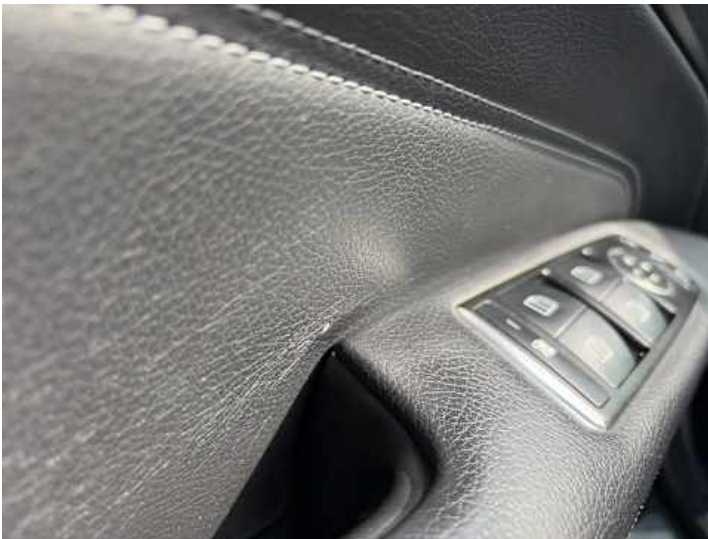
Innenraum (Riss/Bruch)

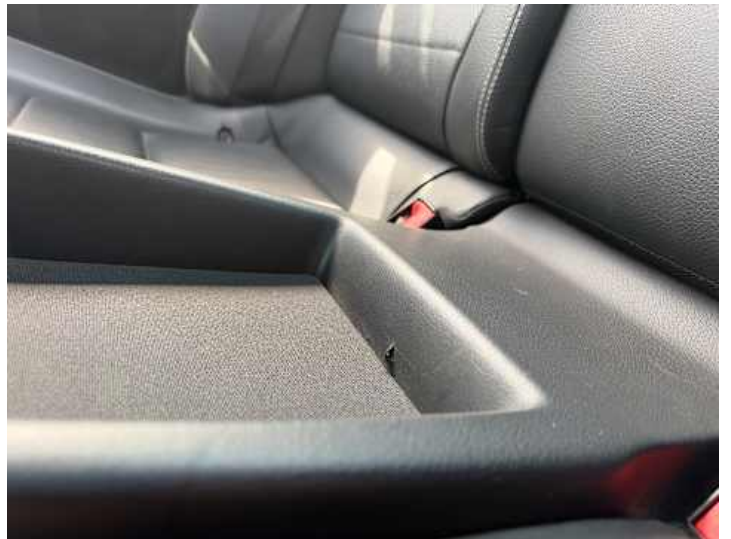
Innenraum (Riss/Bruch)
