## Volkswagen Transporter Pritsche Doppelkabine

EZ 03/2014 | Pritschenwagen | Diesel | Schaltgetriebe | 260.479km  
Besteuerung: Regelbesteuert (Deutschland)  
Fahrzeugstandort: 92\*\*\*  
Fahrzeug aufgenommen am: 26.08.2026

### Fahrzeugdaten

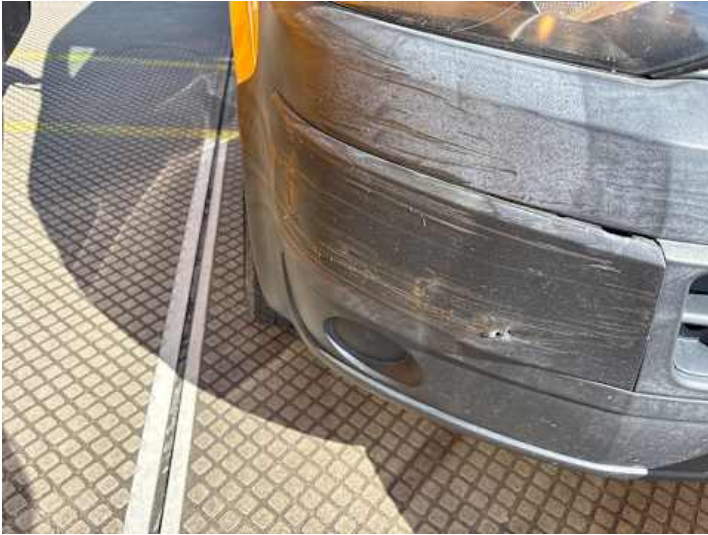
Stoßstange vorne (Kratzer, Riss/Bruch)

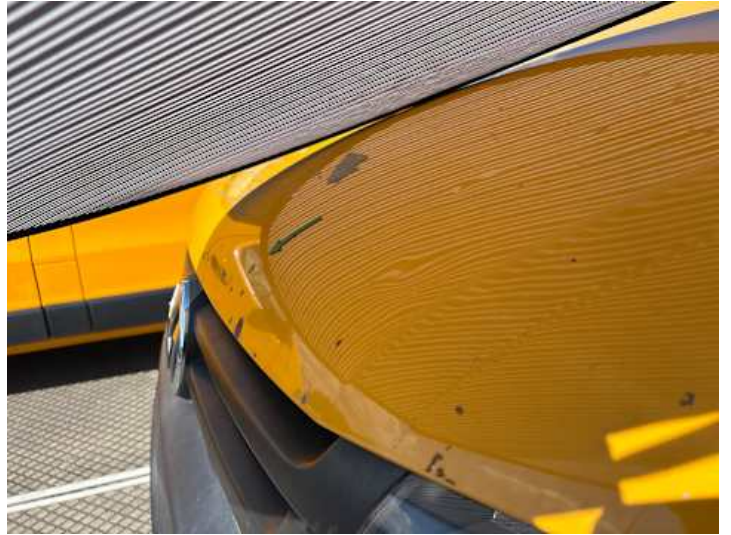
Motorhaube (Delle)

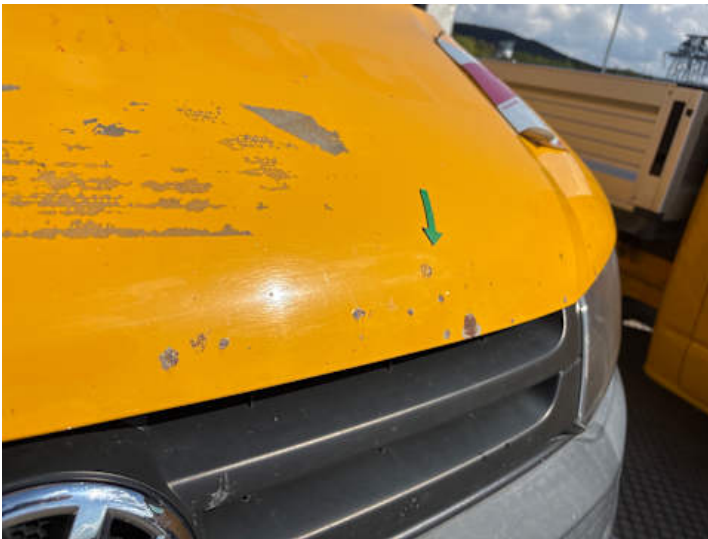
Motorhaube (Steinschlag, Lackschaden, Rost)

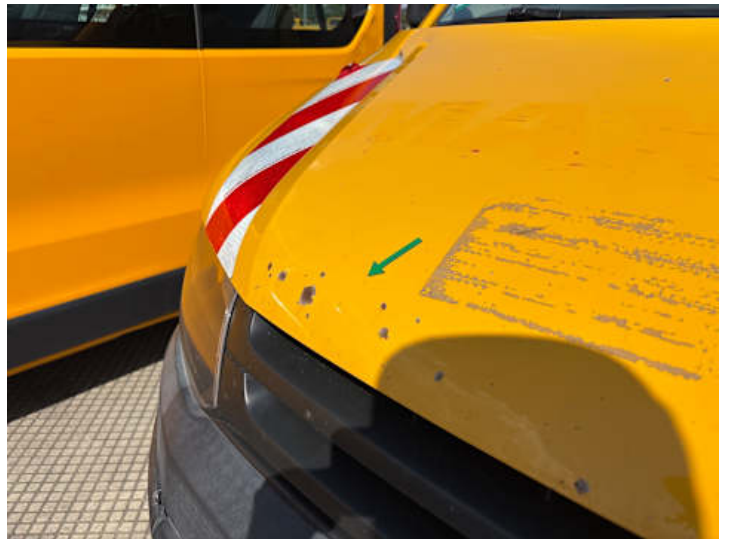
Motorhaube (Steinschlag, Lackschaden, Rost)

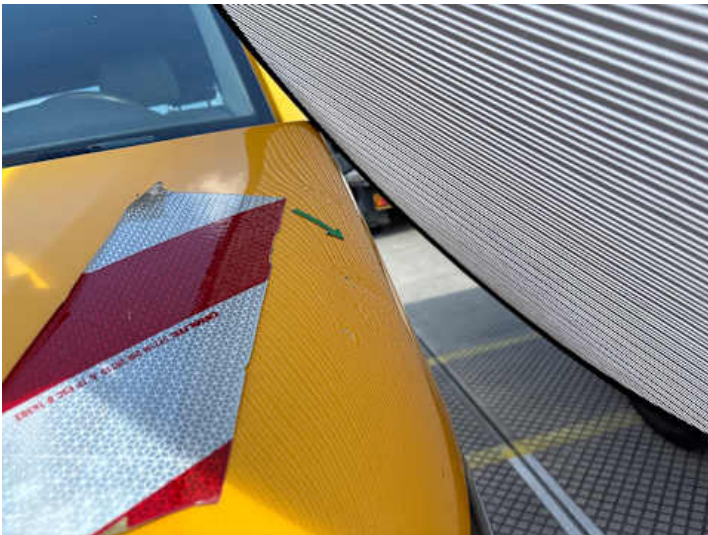
Motorhaube (Verformung)

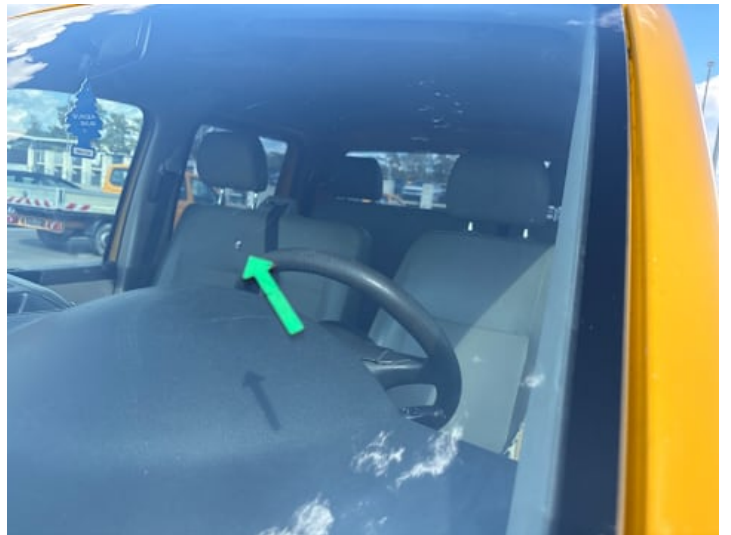
Windschutzscheibe (Steinschlag)

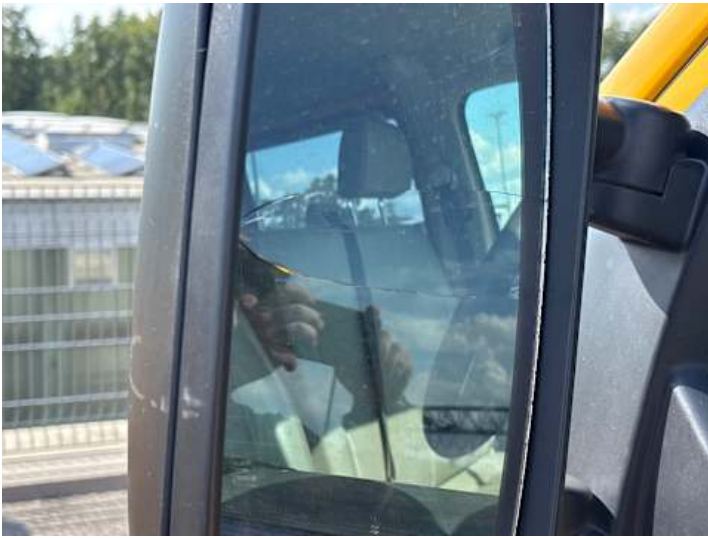
Fahrtür (Riss/Bruch)

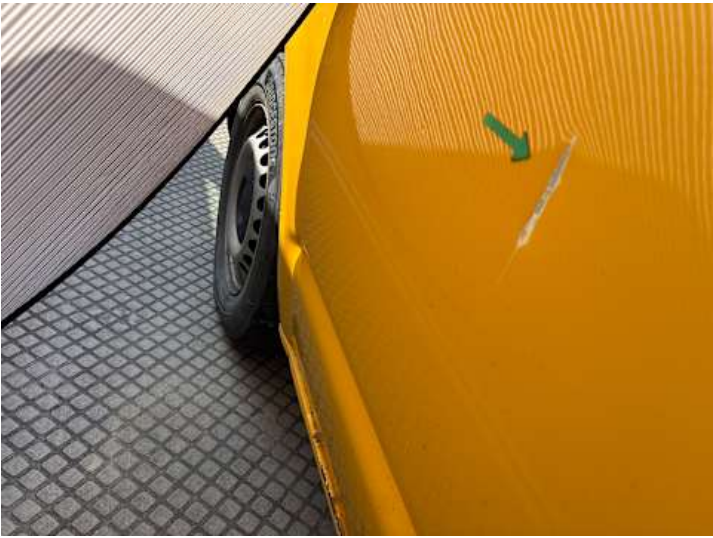
Fahrtür (Kratzer, Delle)

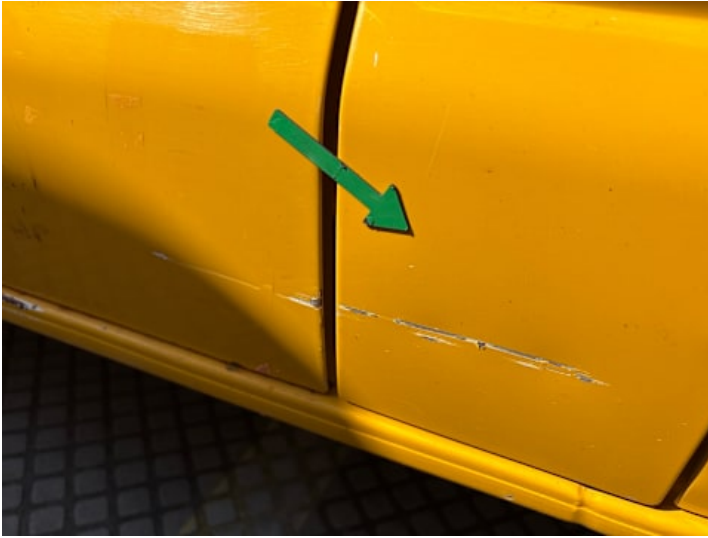
Fahrtür (Kratzer)

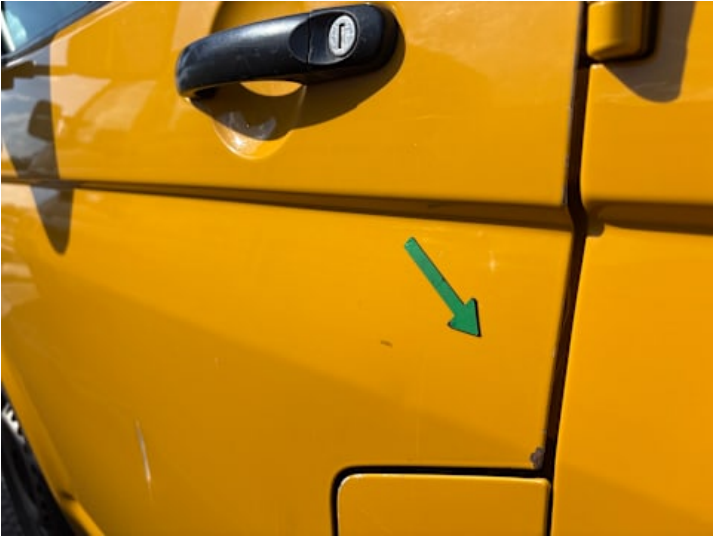
Fahrtür (Kratzer)

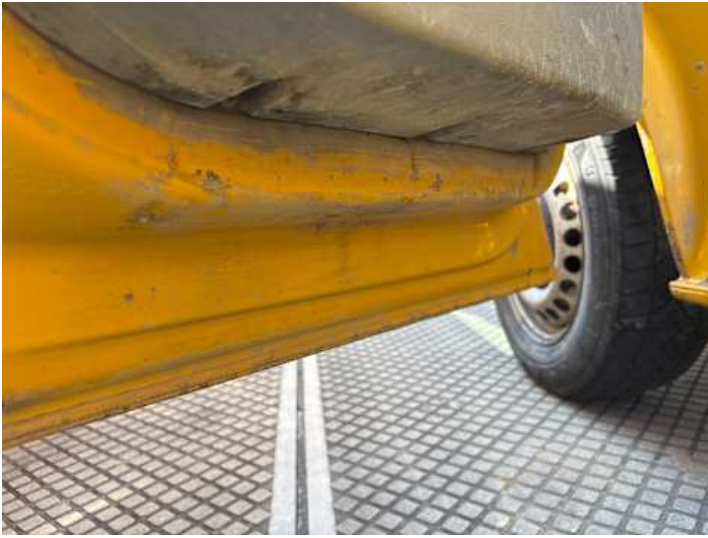
Fahrtür (Rost)

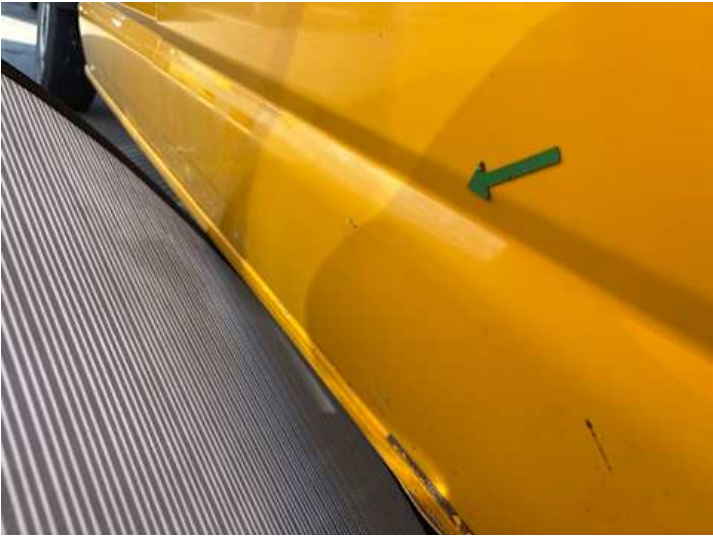
Beifahrtür (Kratzer, Lackschaden, Unsachgemäß instand gesetzt)

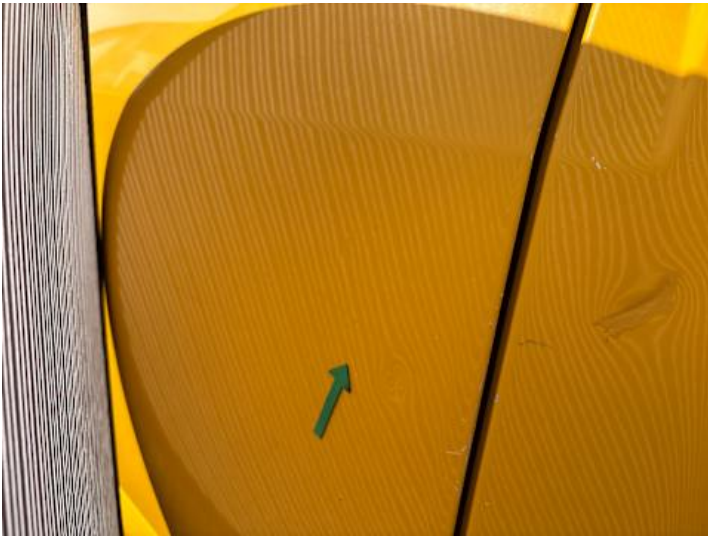
Türe hinten links (Kratzer, Delle)

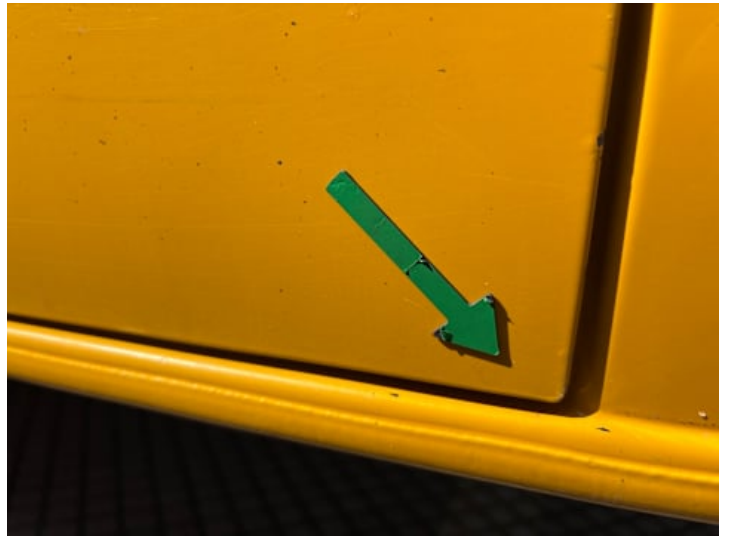
Türe hinten links (Rost)

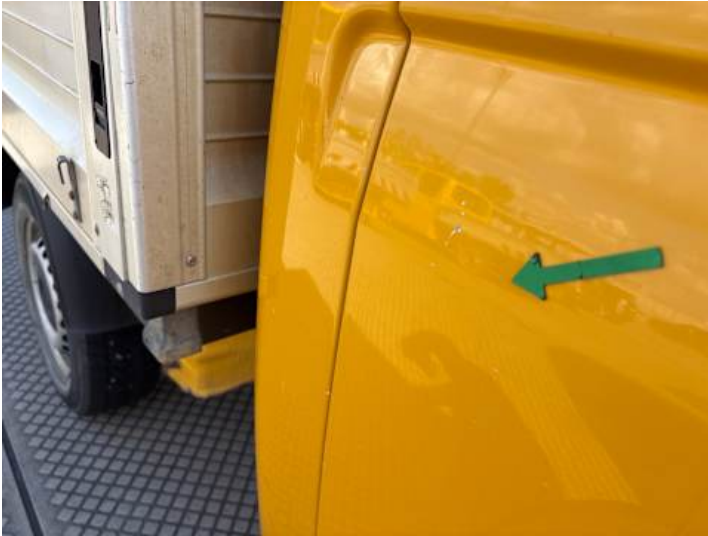
Türe hinten rechts (Kratzer)

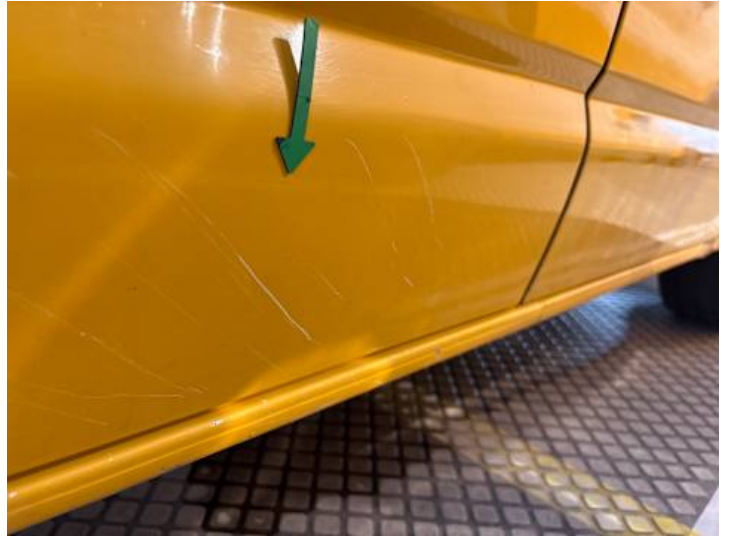
Türe hinten rechts (Kratzer)

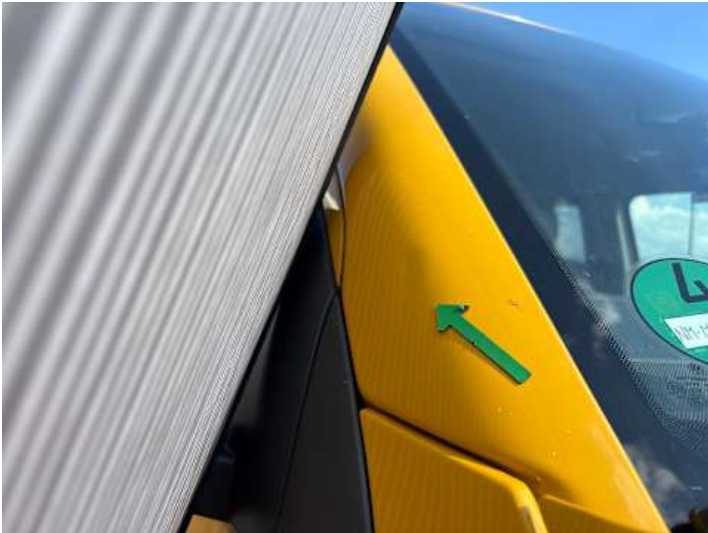
Dach (Delle)

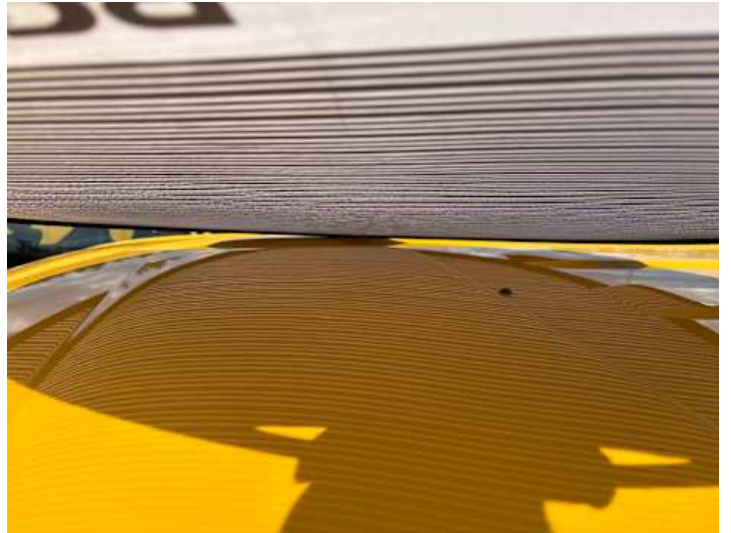
Dach (Verformung)

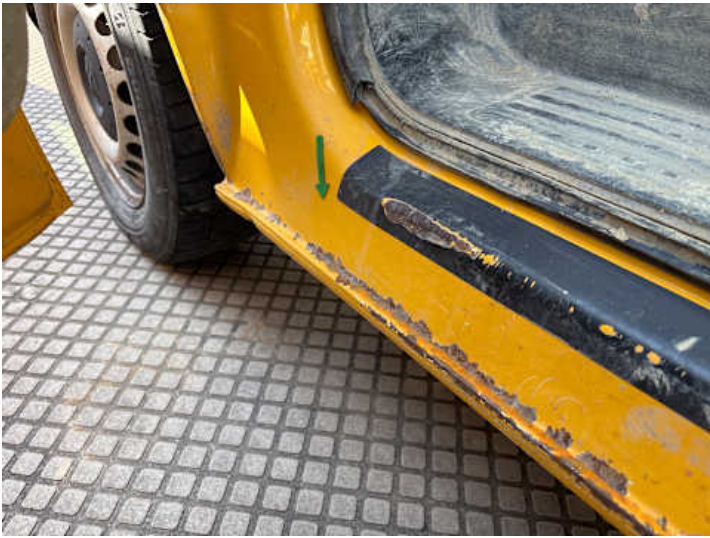
Schweller links (Rost, Lackschaden, Kratzer)

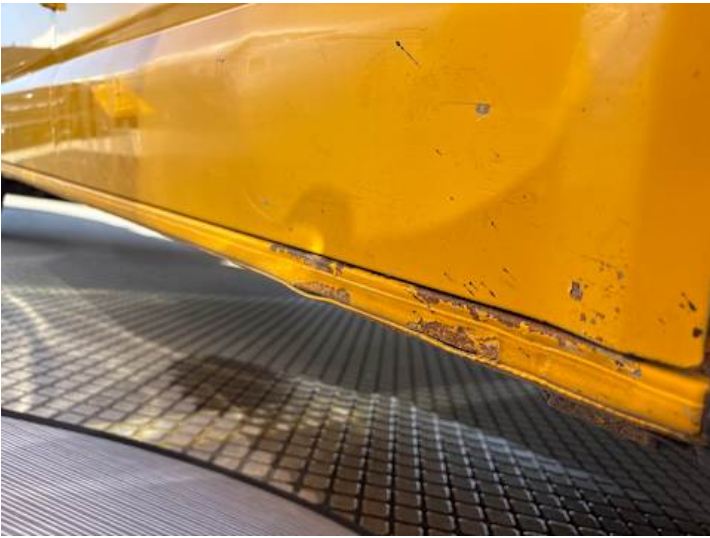
Schweller rechts (Kratzer, Verformung, Rost)

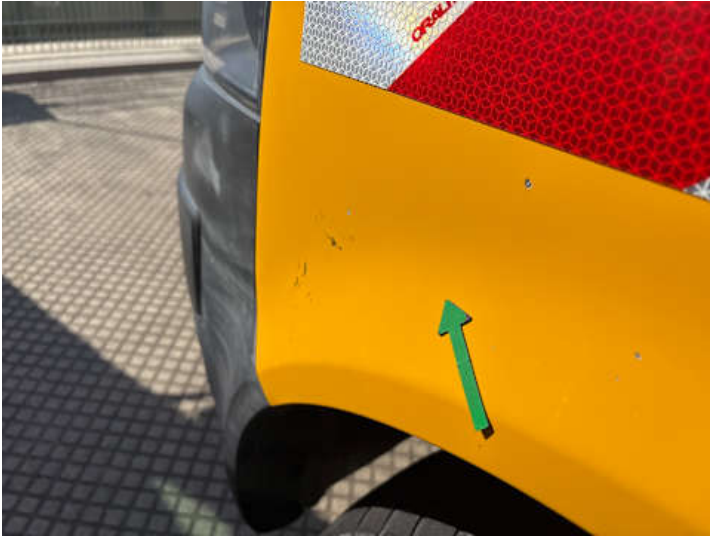
Kotflügel vorne links (Steinschlag)

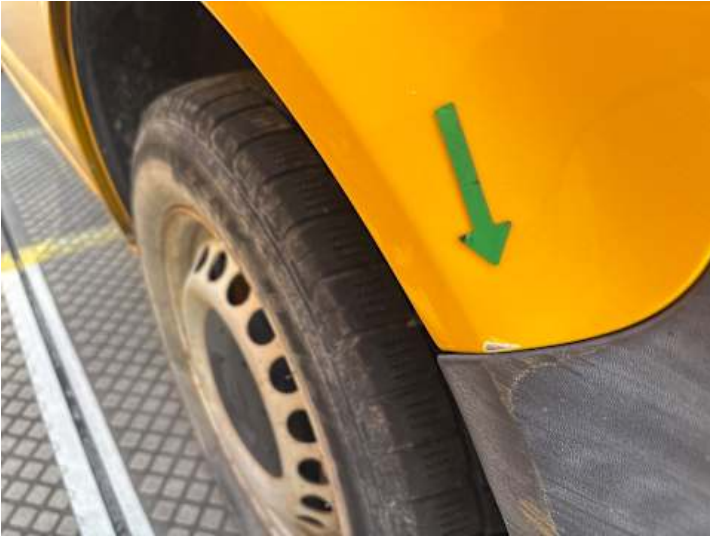
Kotflügel vorne rechts (Kratzer)

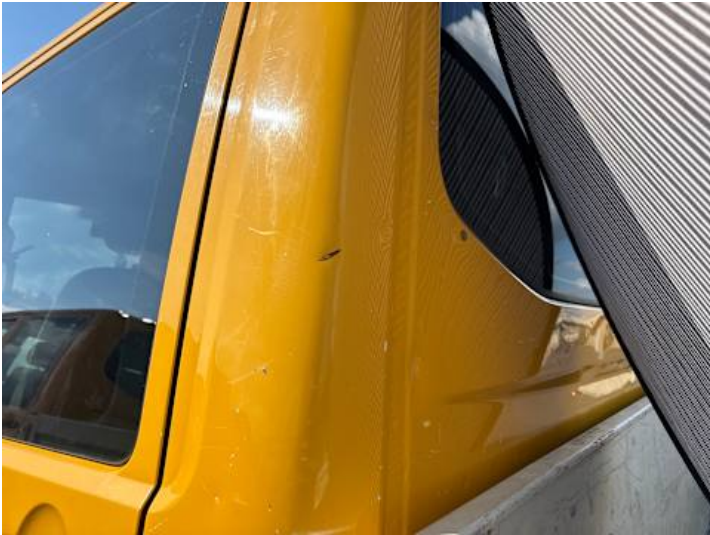
Seitenteil hinten links (Delle, Verformung)

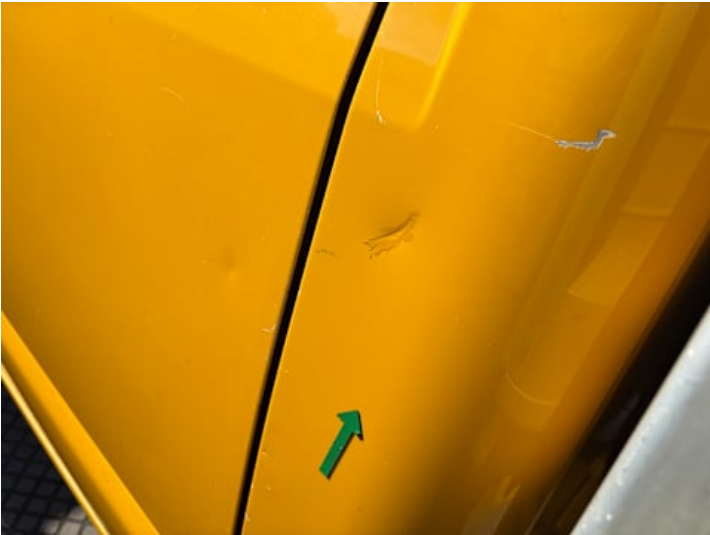
Seitenteil hinten links (Kratzer, Lackschaden, Unsachgemäß instand gesetzt)

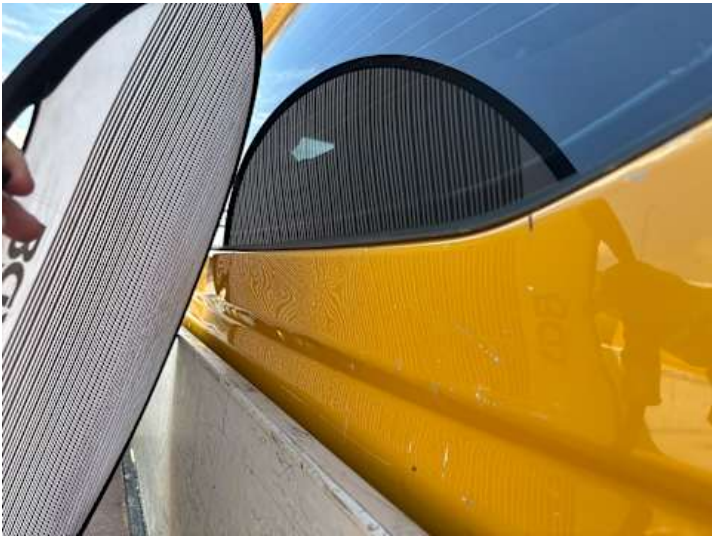
Seitenteil hinten rechts (Delle, Verformung, Kratzer)

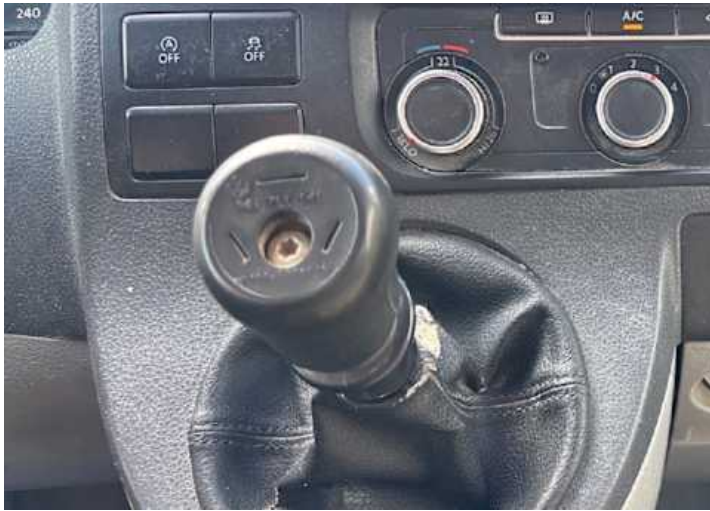
Innenraum (Riss/Bruch)

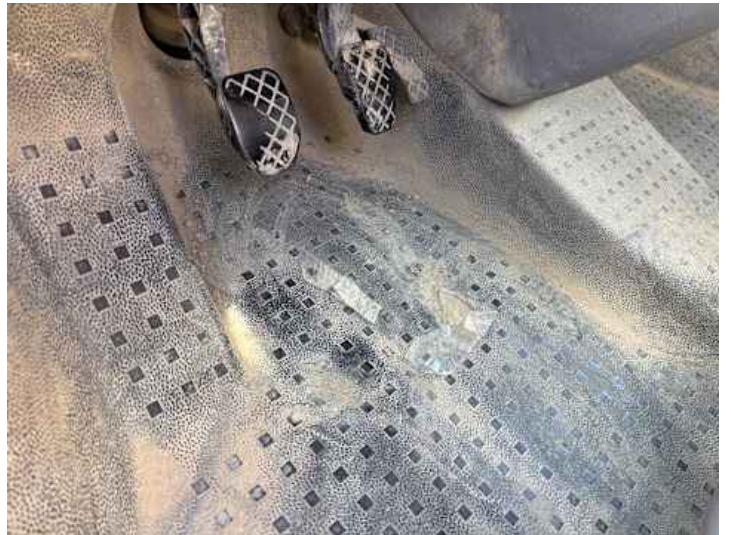
Innenraum (Riss/Bruch)

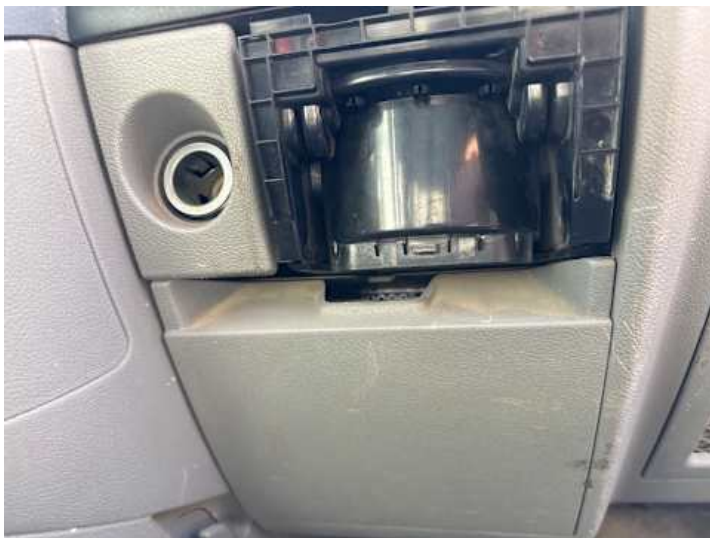
Innenraum (Riss/Bruch)

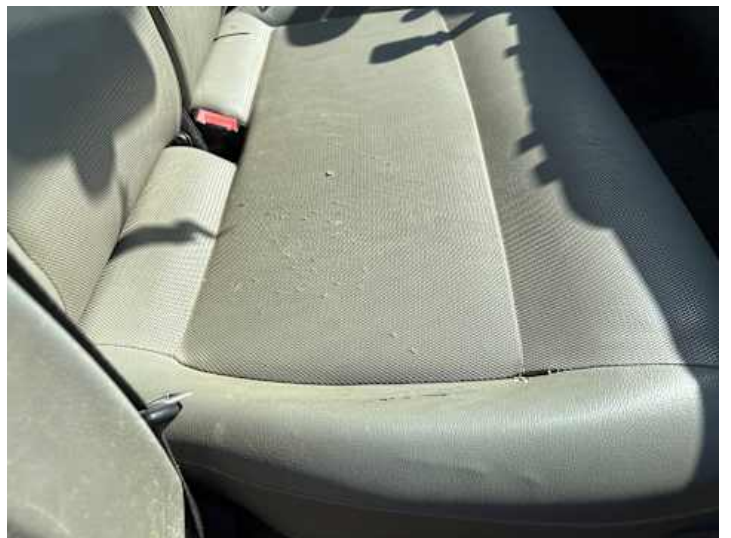
Innenraum (Riss/Bruch)

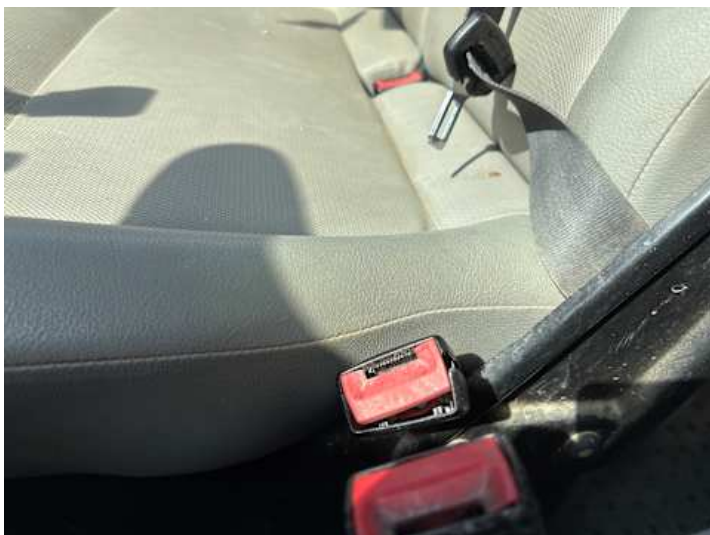
Innenraum (Riss/Bruch)

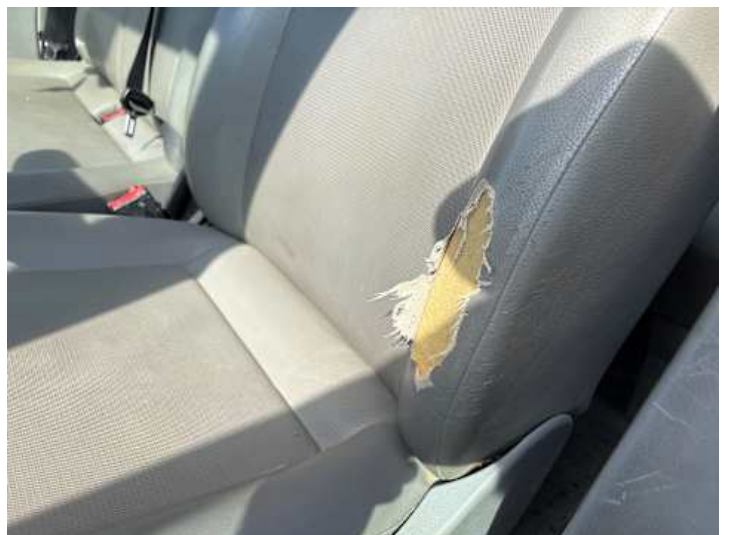
Innenraum (Riss/Bruch)

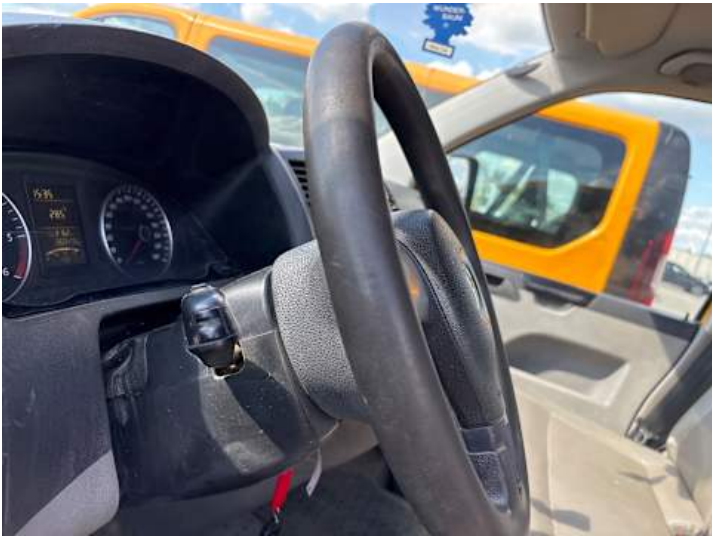
Innenraum (Verschleiß)
